**UNIVERSIDADE FEDERAL DE PERNAMBUCO
SUPERINTENDÊNCIA DE INFRAESTRUTURA**

**RELATÓRIO TÉCNICO DE MAPEAMENTO DE DANOS
CAMPUS JOAQUIM AMAZONAS E CENTRO – RECIFE
CAMPUS VITÓRIA – VITÓRIA DE SANTO ANTÃO
PERNAMBUCO**

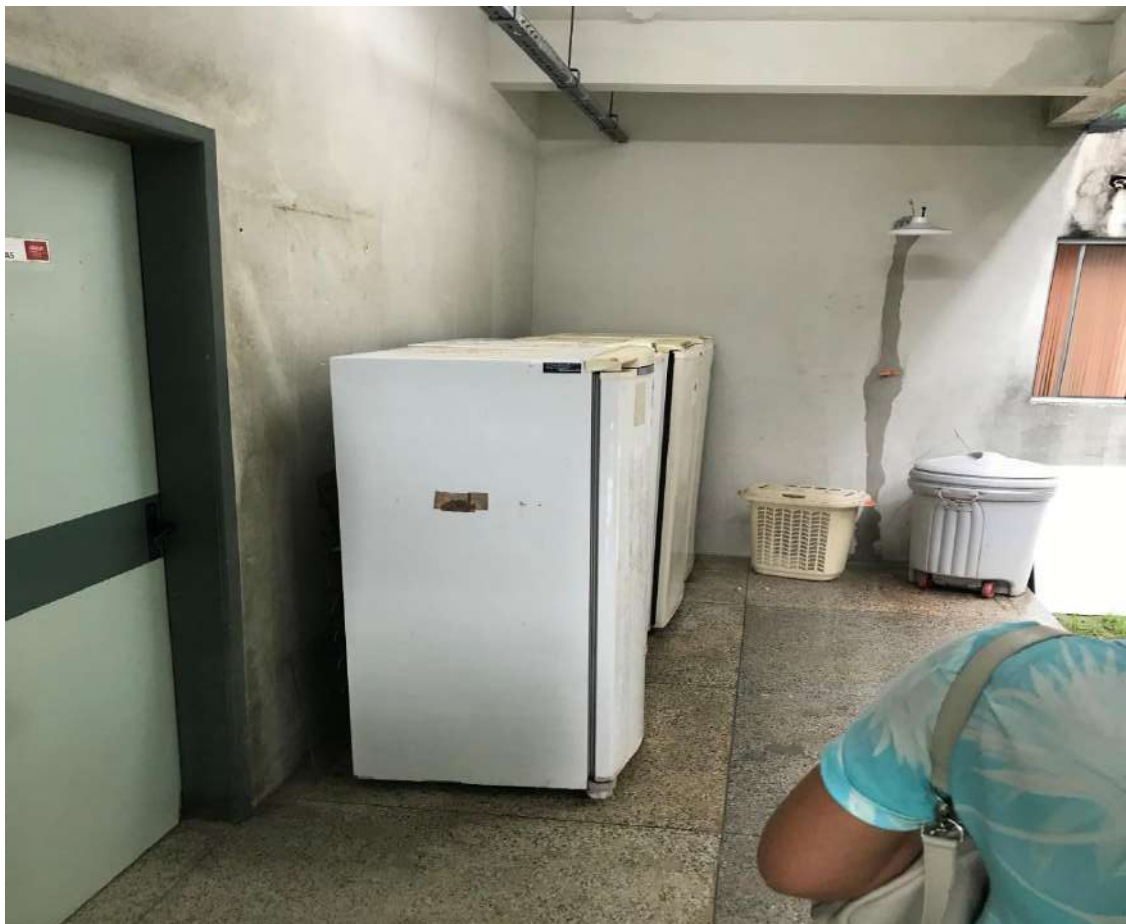
Descrição: Paredes internas e externas das edificações mofadas, com rebocos desagregados, esquadrias danificadas proporcionando vedação deficiente em alguns pontos. Presença de árvores de grande porte que promovem possível deposição de folhas na cobertura da edificação e quedas de galhos em área de convivência dos alunos.

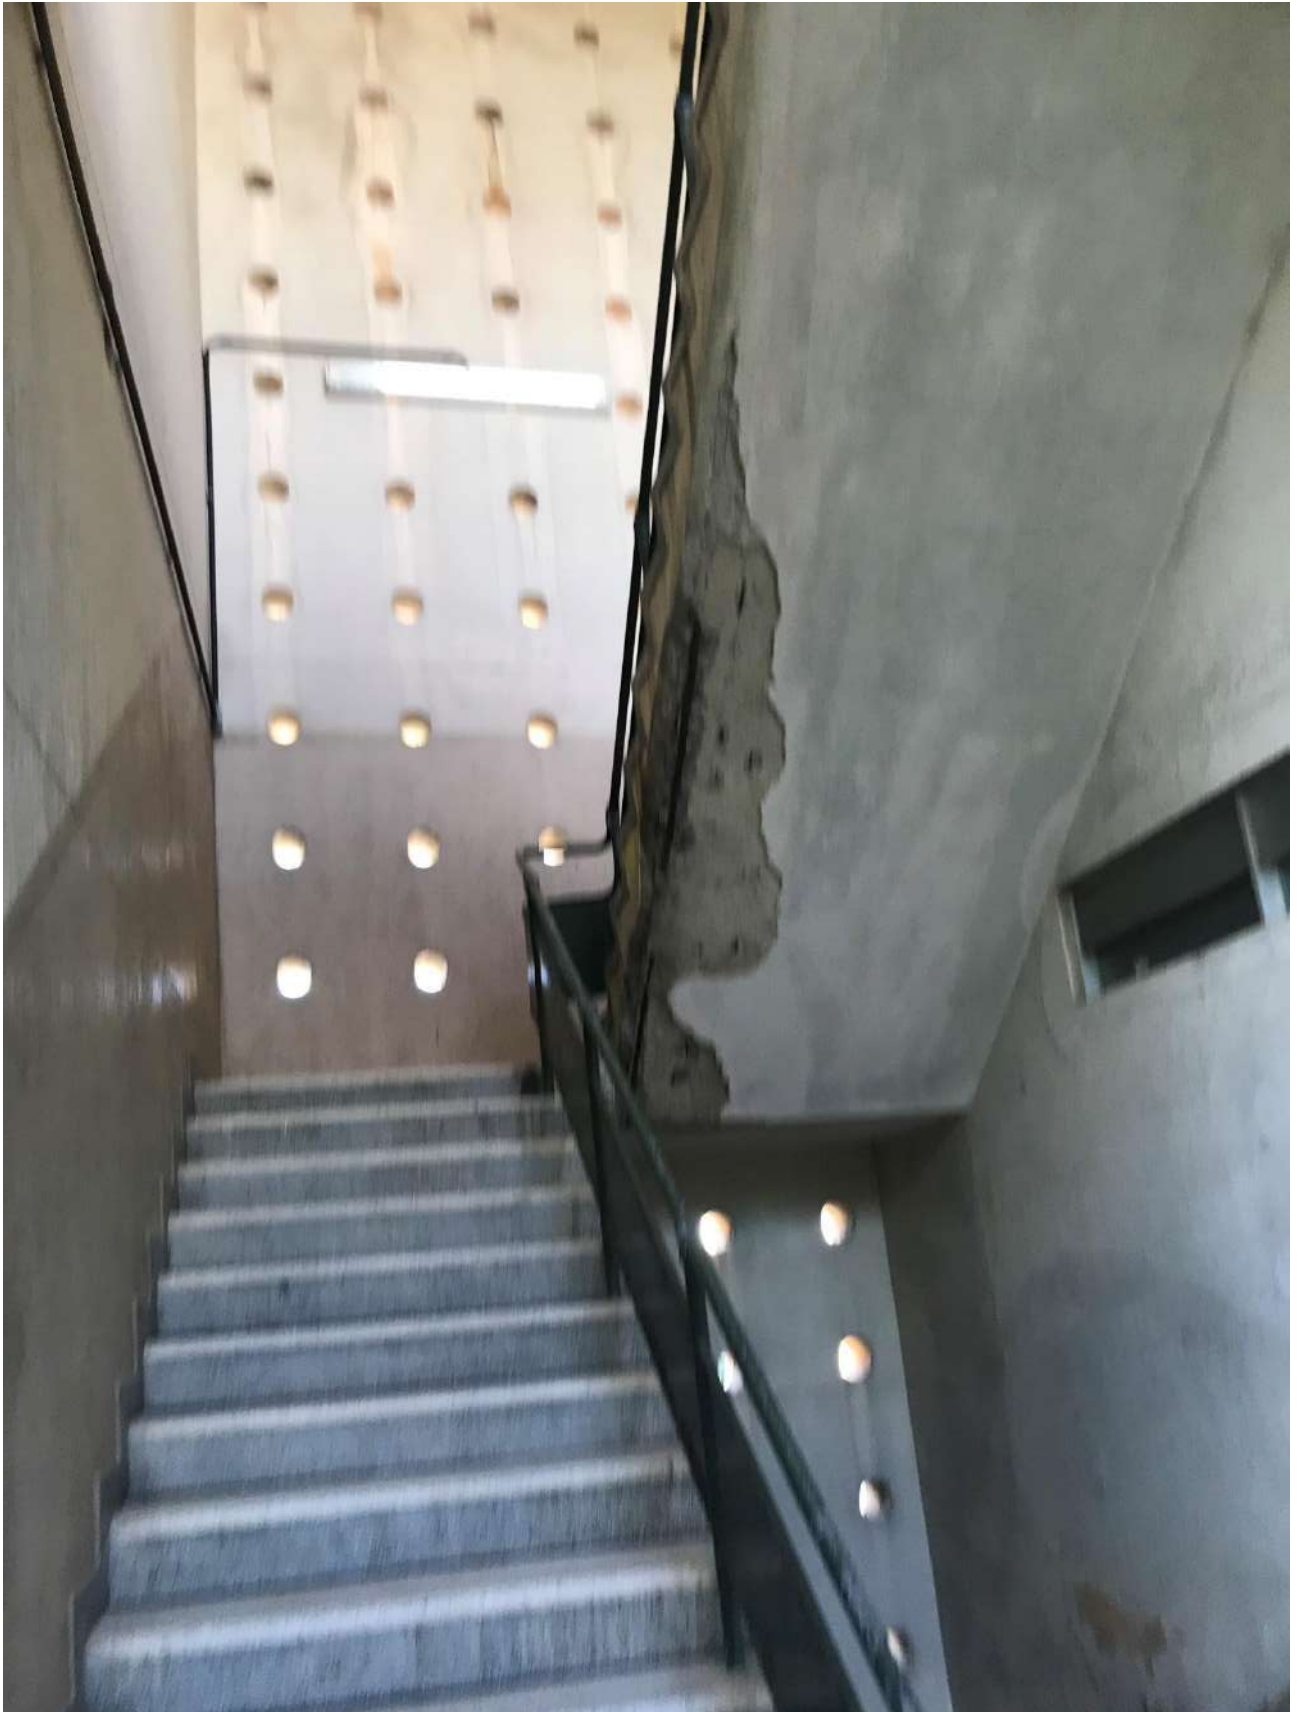
Figura 3. Escada com desagregação de revestimento de concreto (Depto Anatomia 2º Andar)

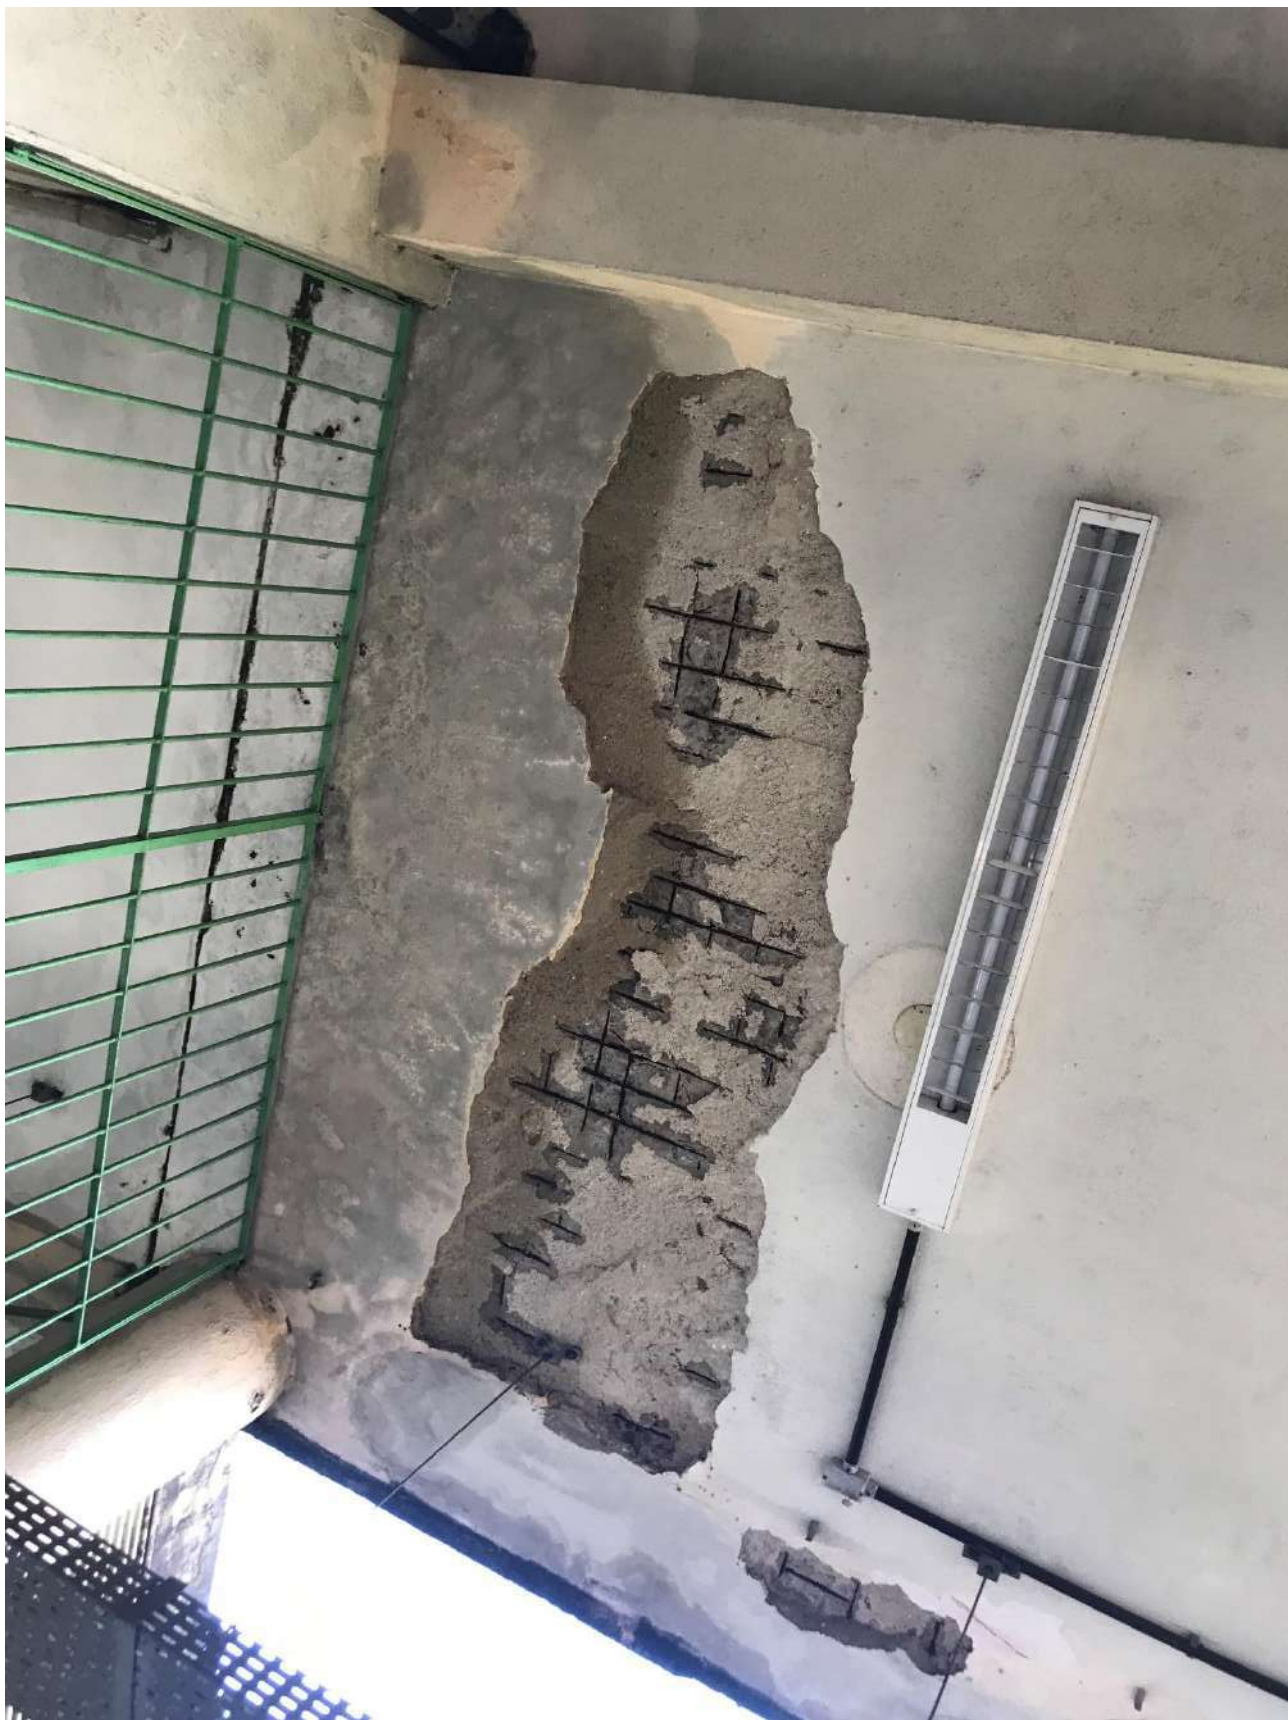
Figura 4. Infiltração na laje provocando a desagregação do reboco (Depto Anatomia 3º Andar)

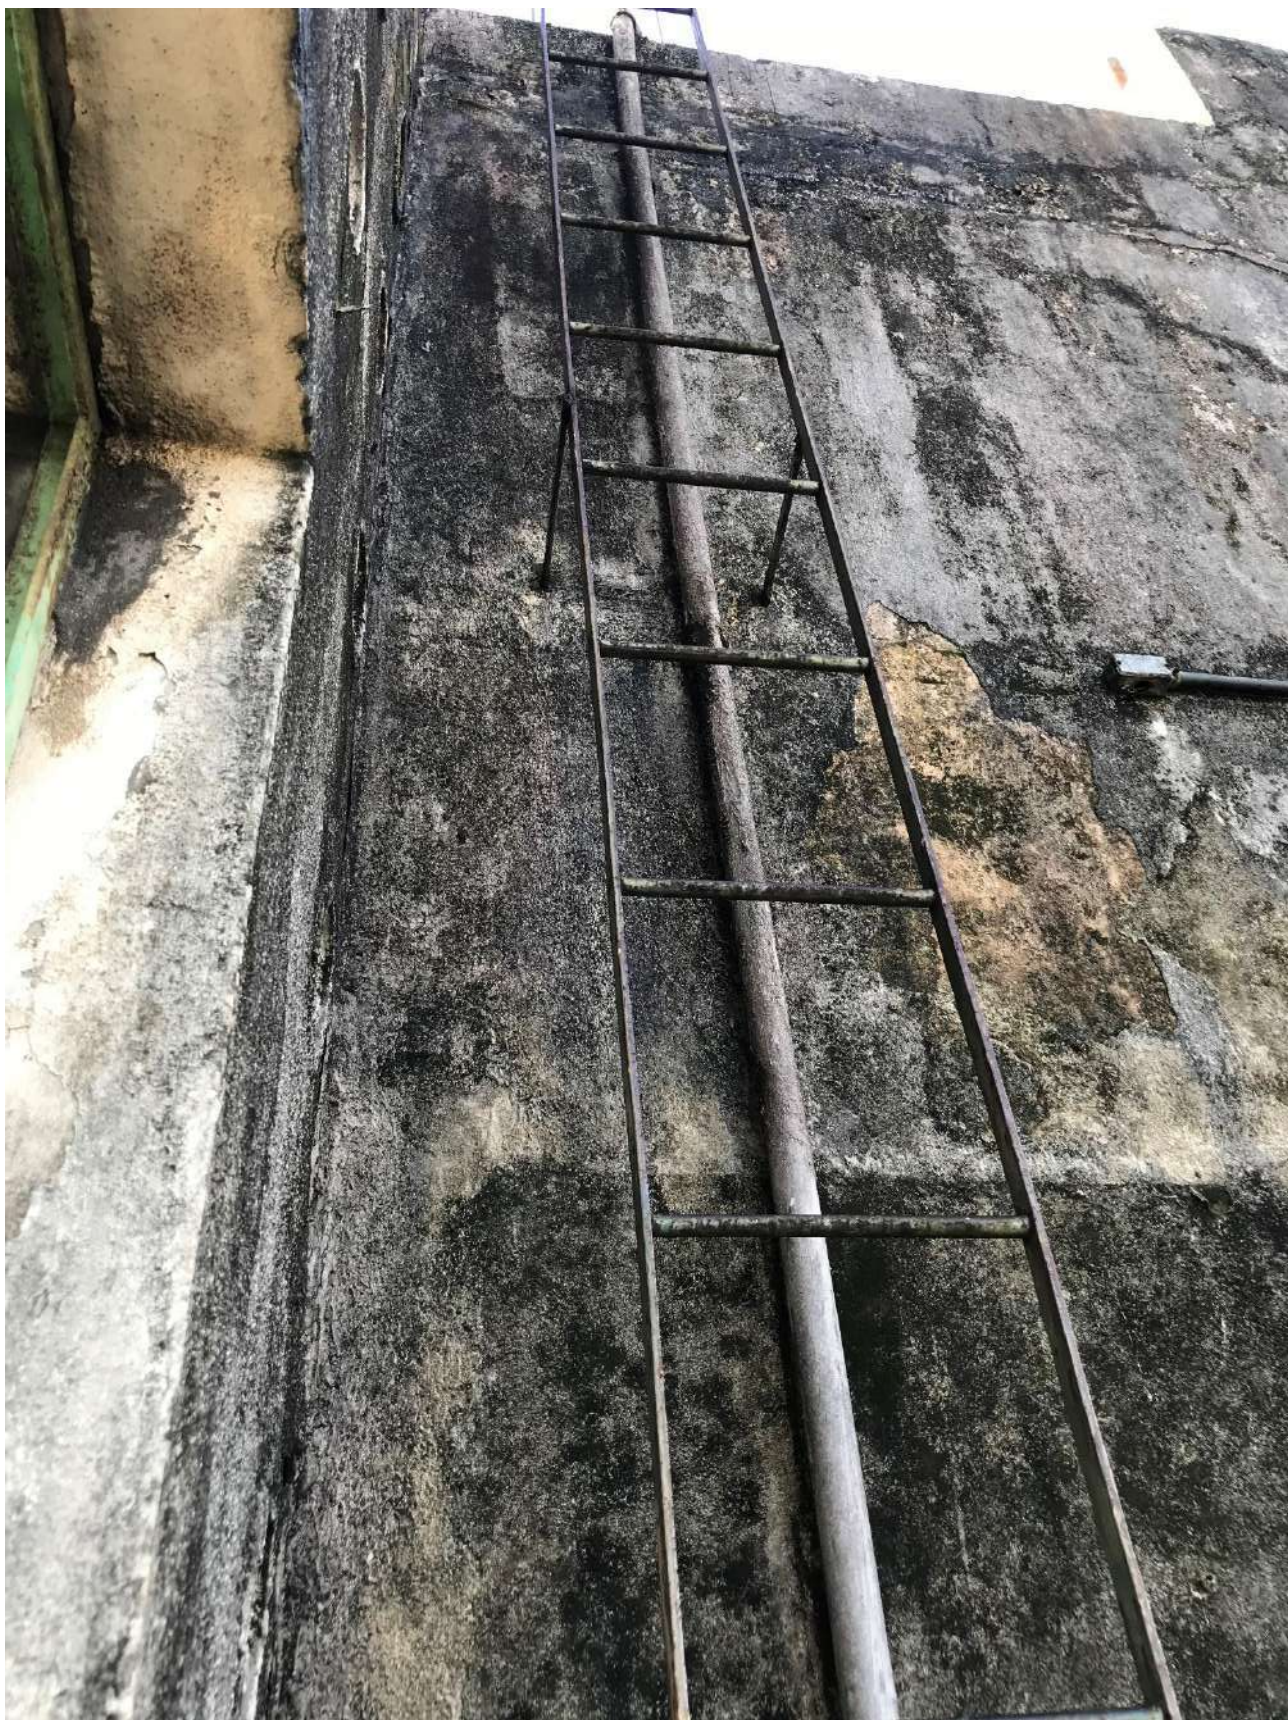
Figura 5. Parede externa com revestimento danificado (CCS)

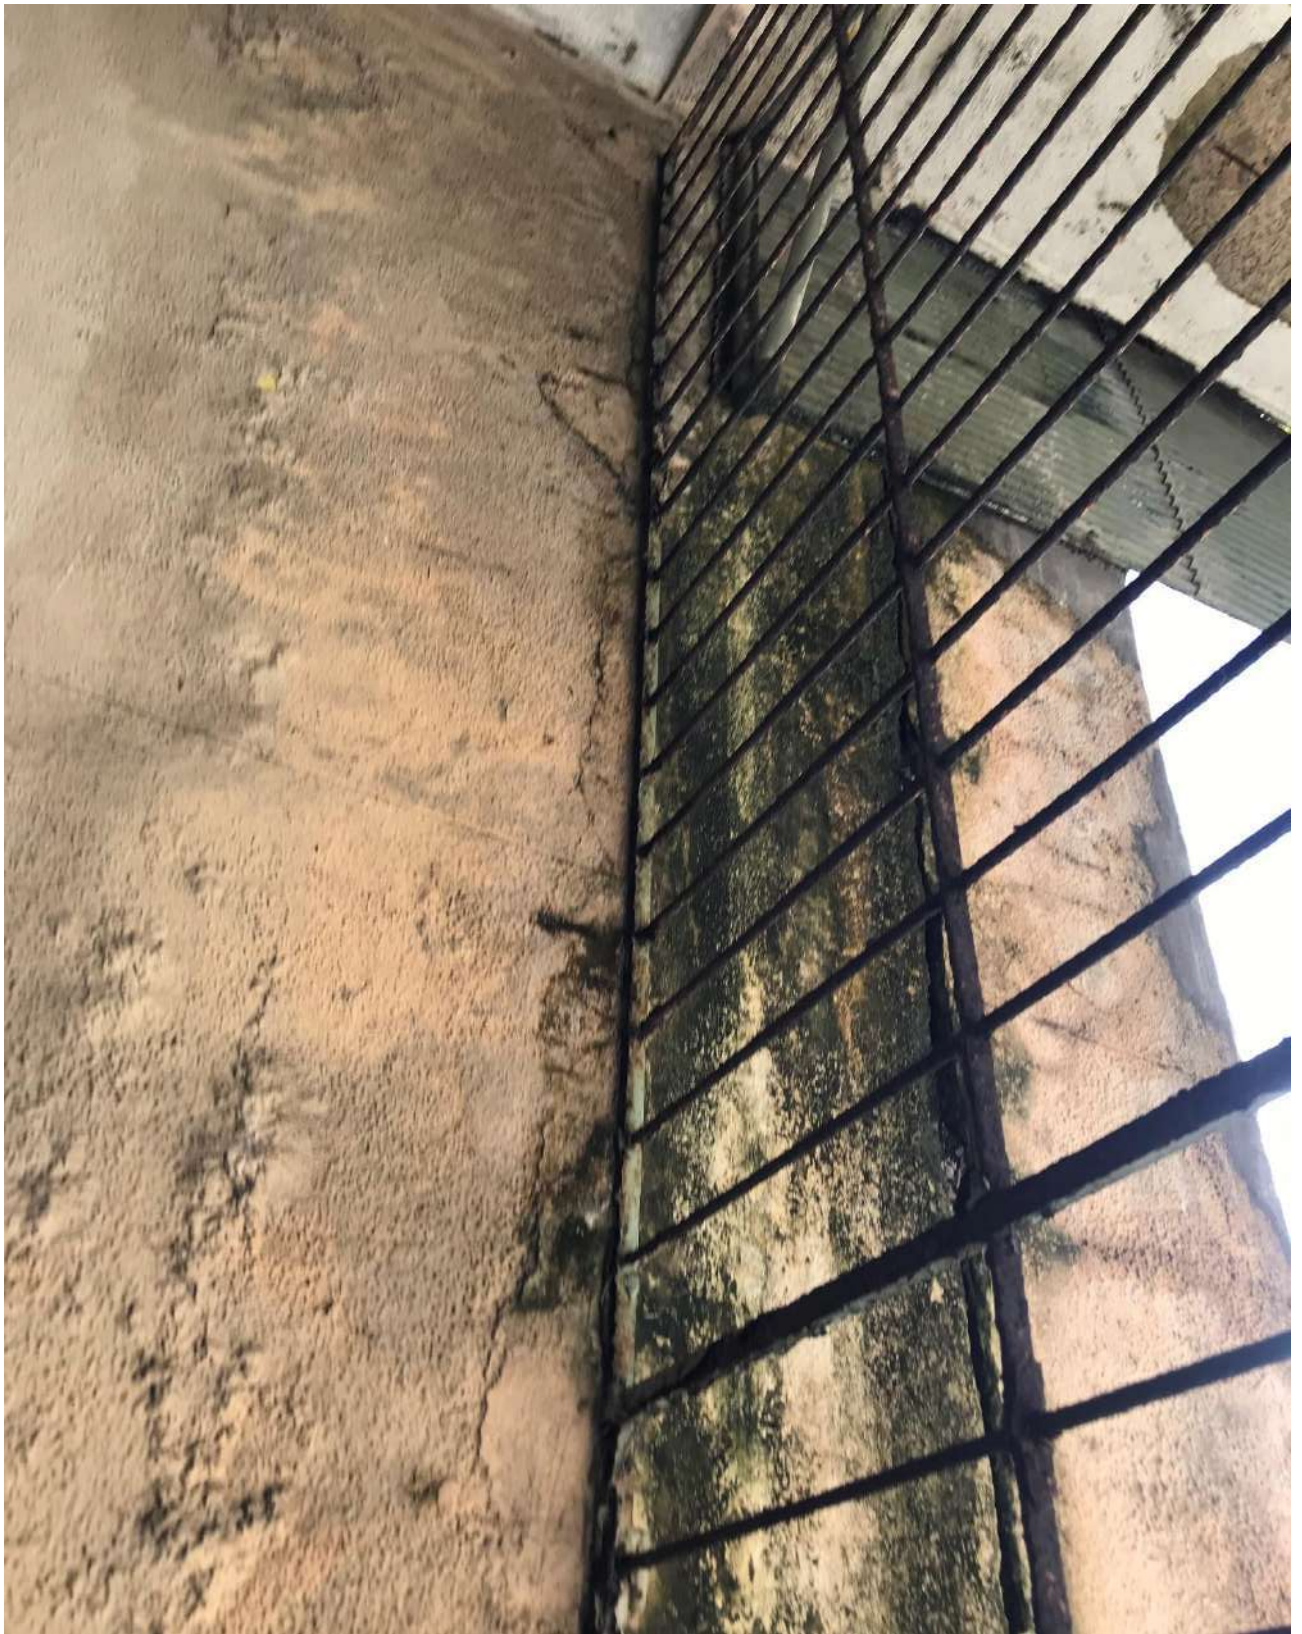
Figura 6. Infiltração na laje e gradil oxidado no 3º Andar (Depto Anatomia)

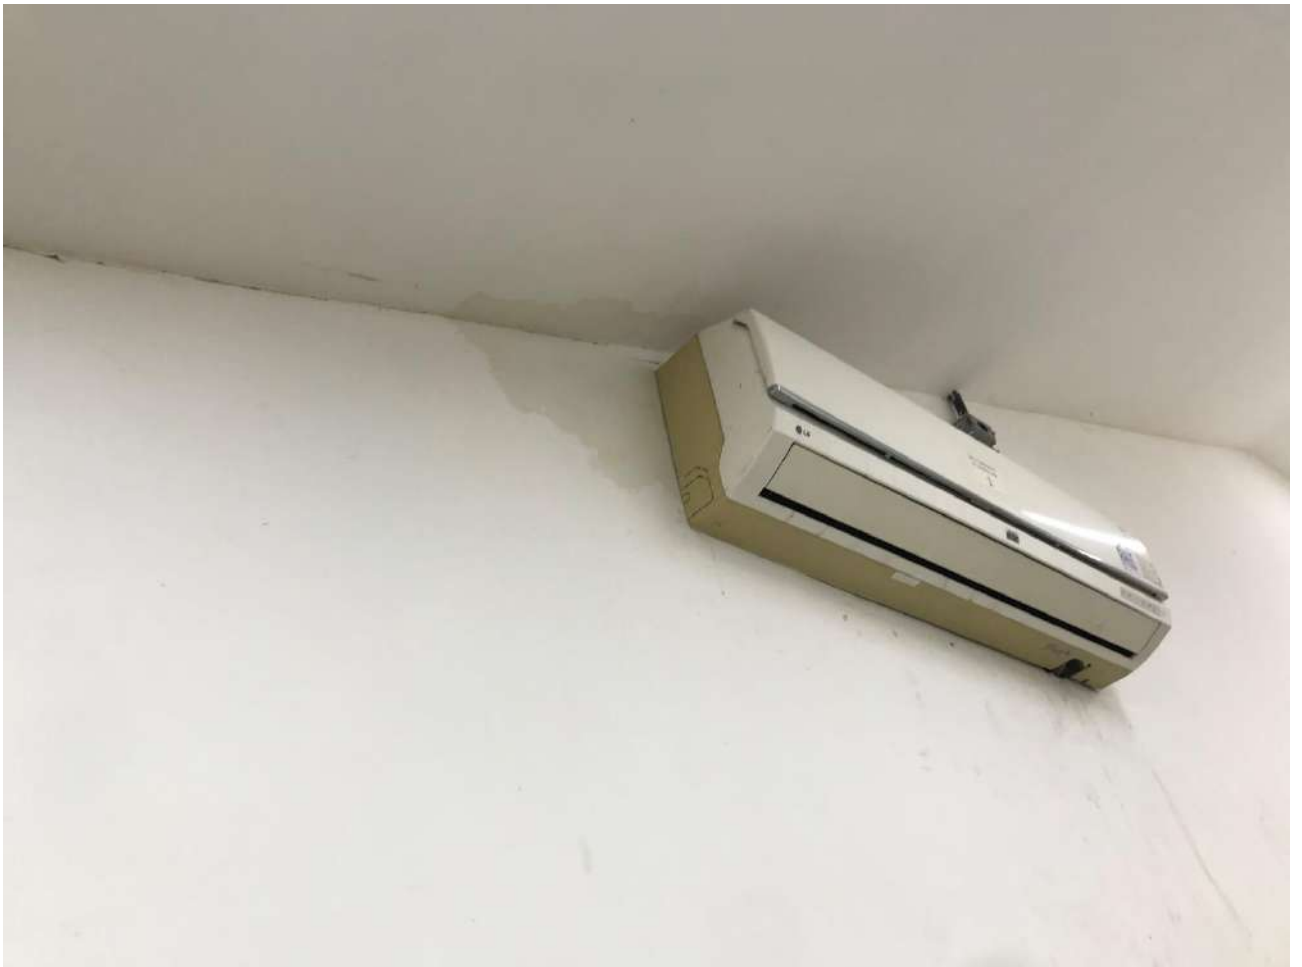
Figura 7. Infiltração na laje no Anfiteatro no 2º Pavimento próximo ao SVO (CCS)

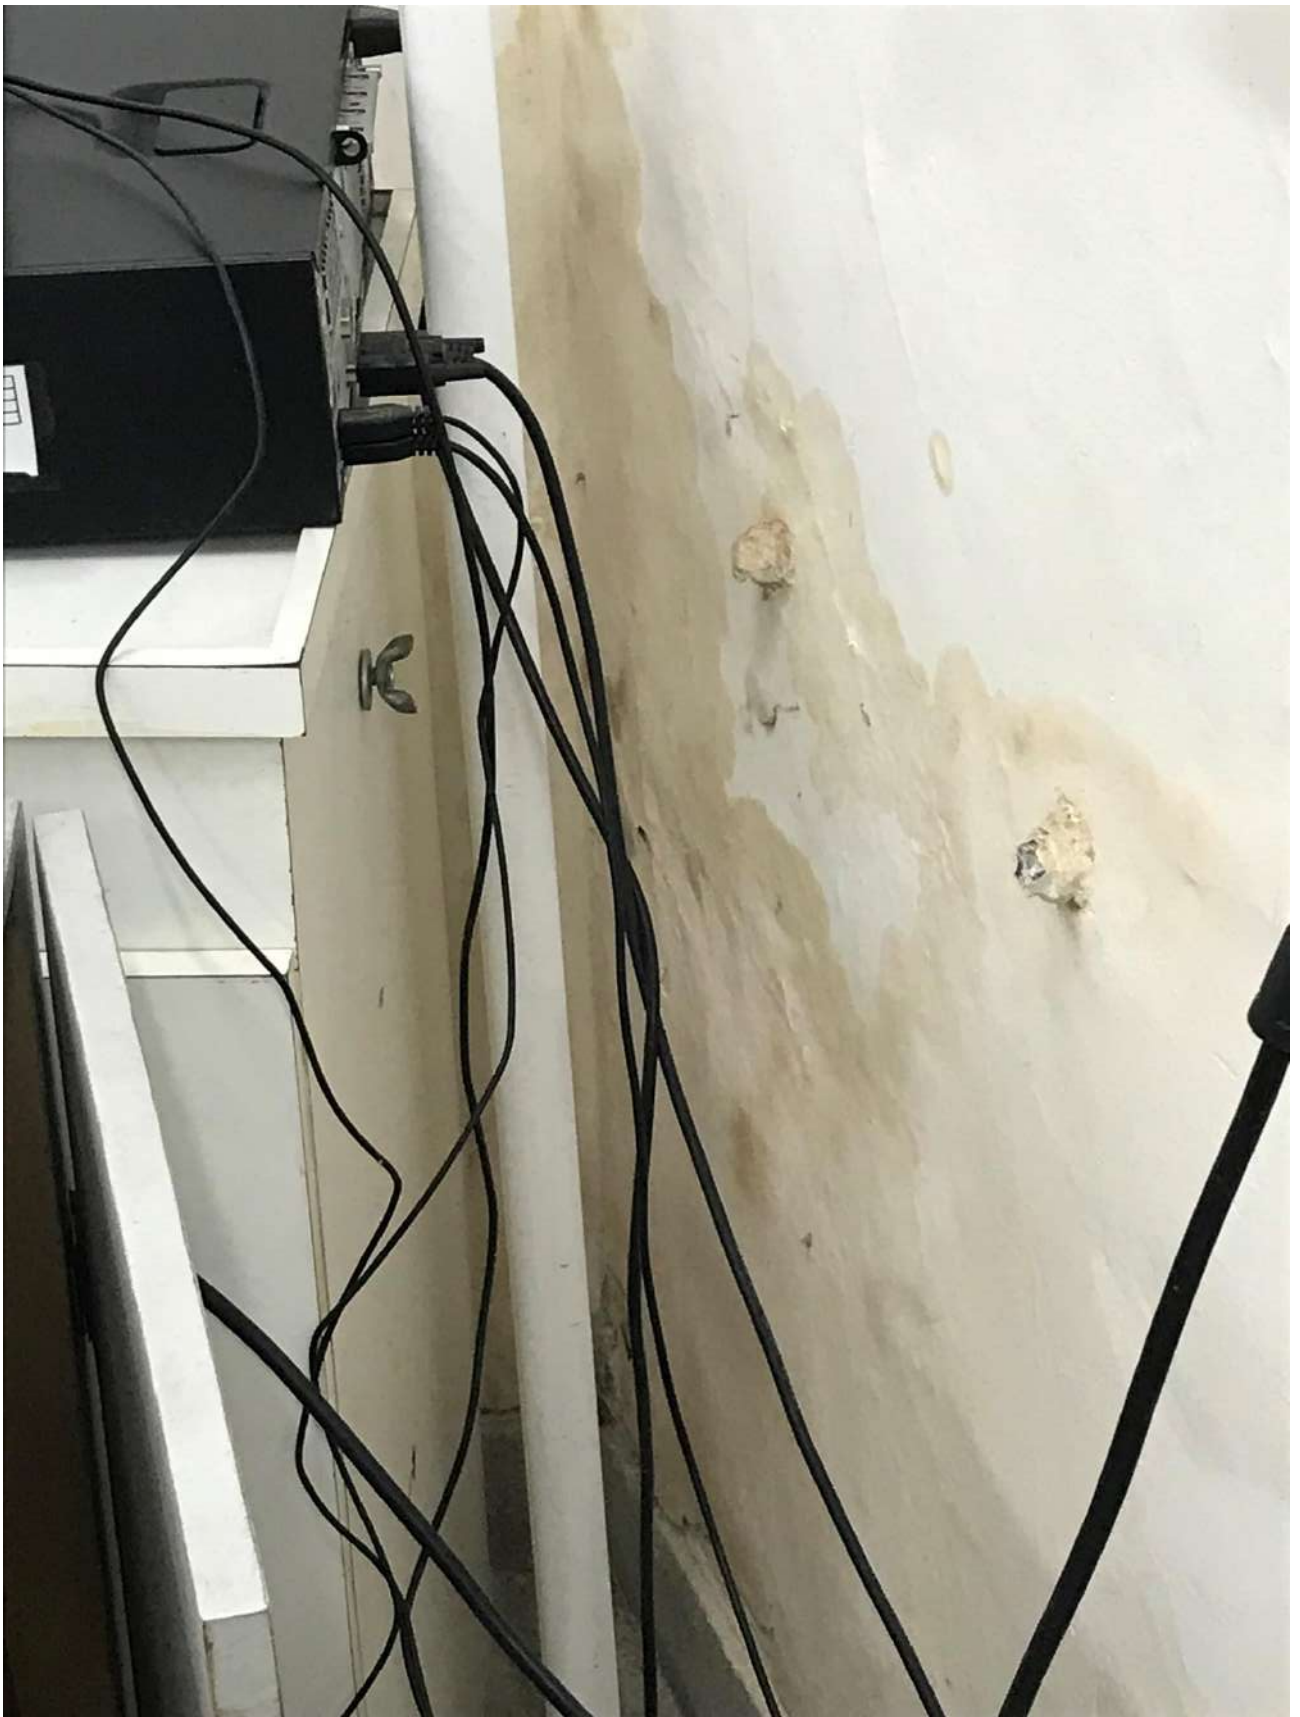
Figura 8. Infiltração na parede no Anfiteatro no 2º Pavimento (CCS)

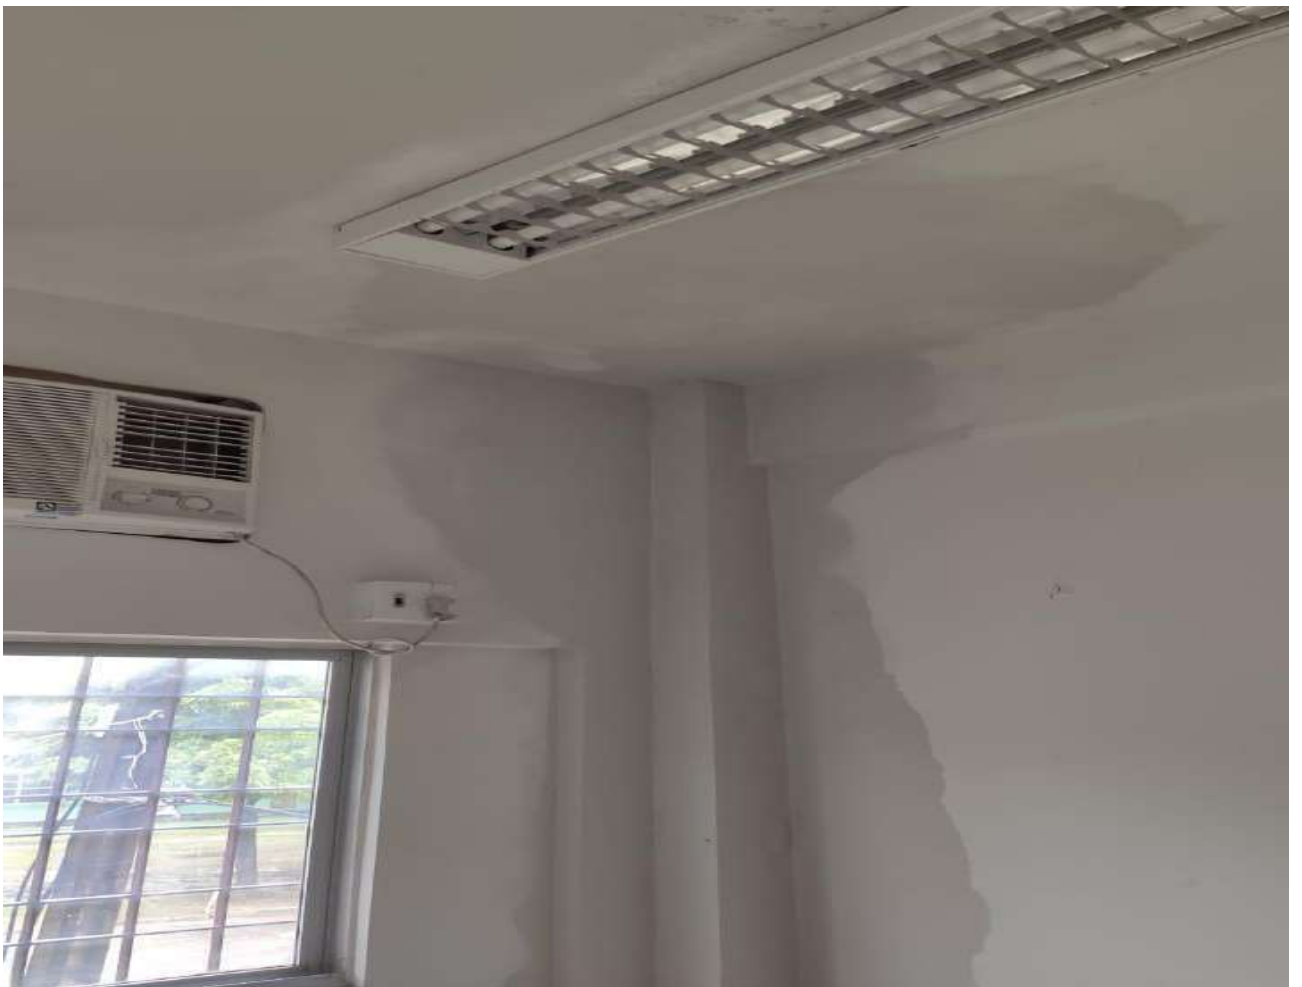
Figura 15. Infiltração na sala da Escolaridade da Graduação (Depto Nutrição)

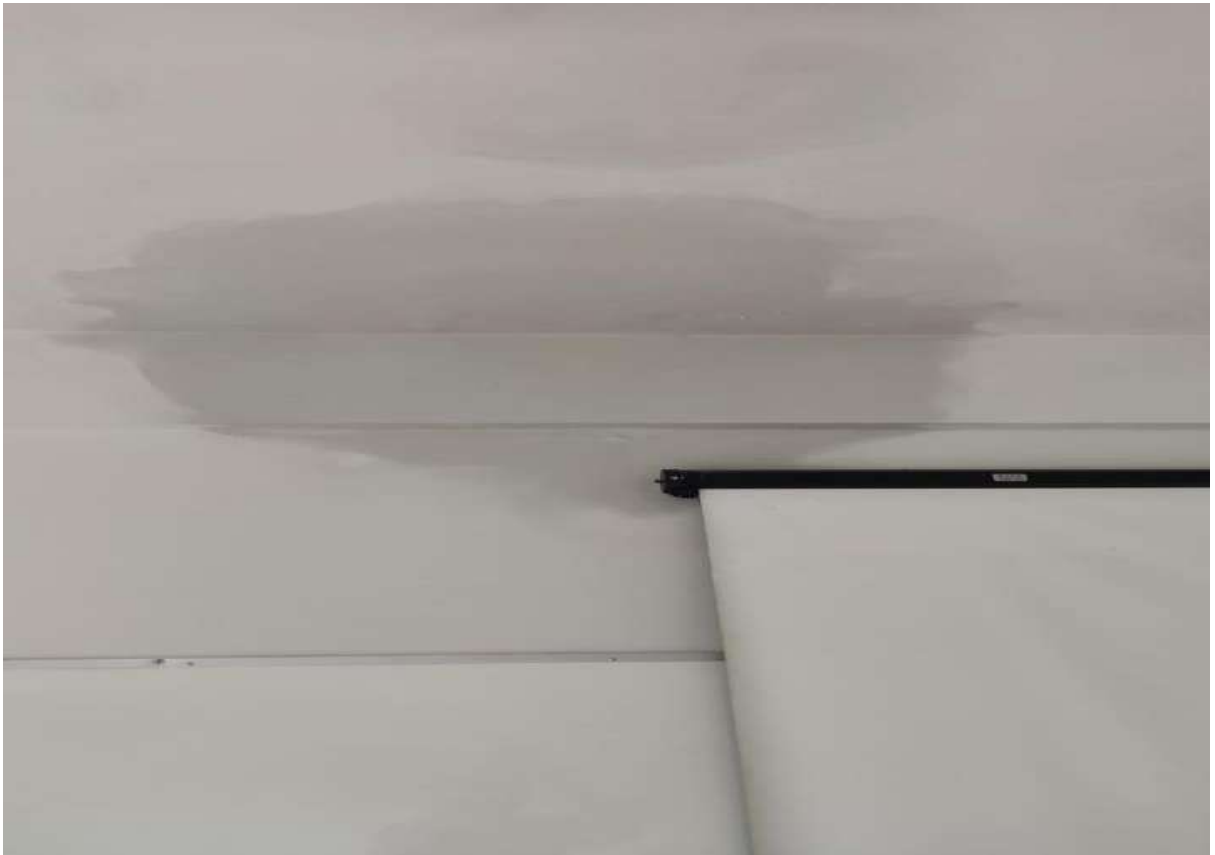
Figura 16. Infiltração em teto na sala de aula no 2º pavimento (Depto Nutrição)

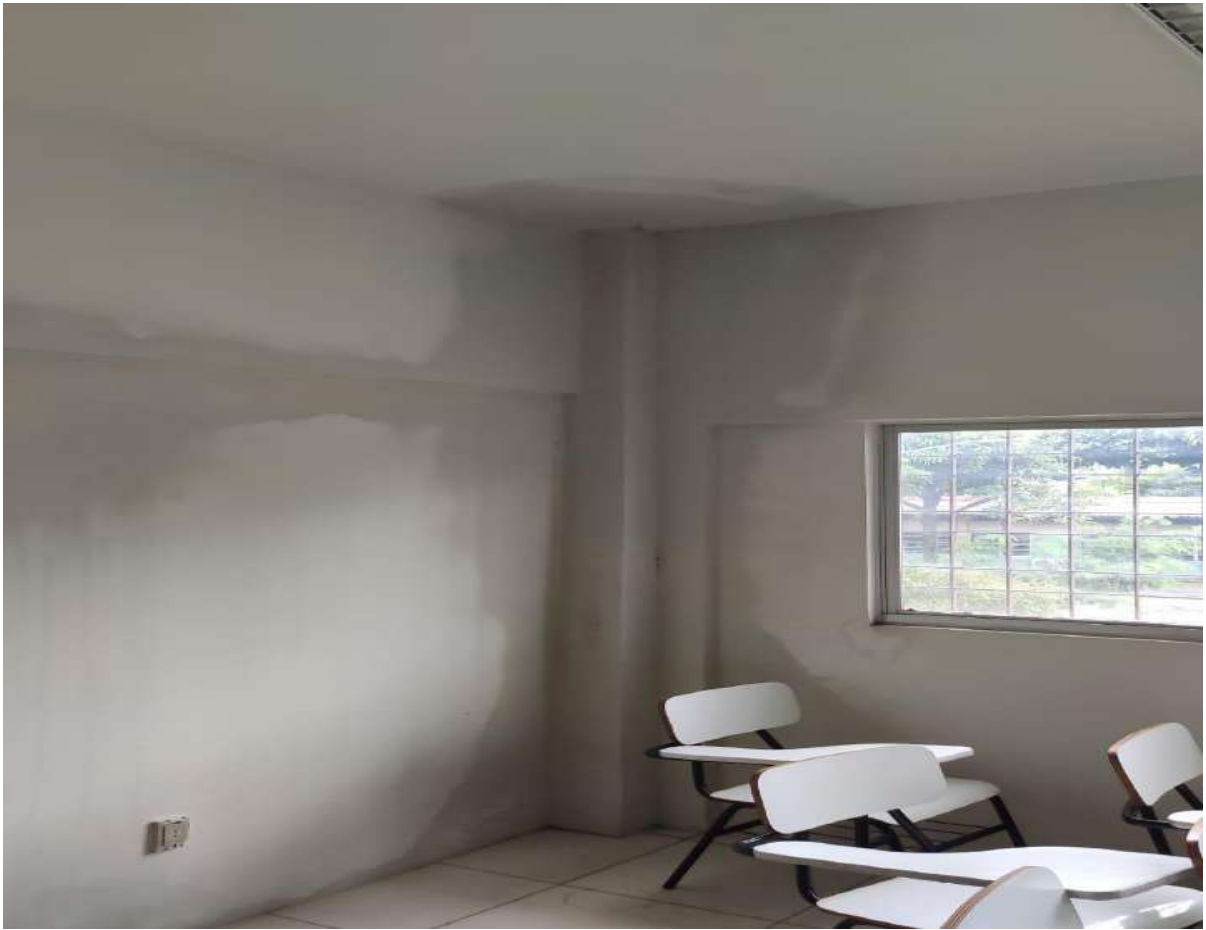
Figura 17. Infiltração na sala de aula no 2º pavimento (Depto Nutrição)

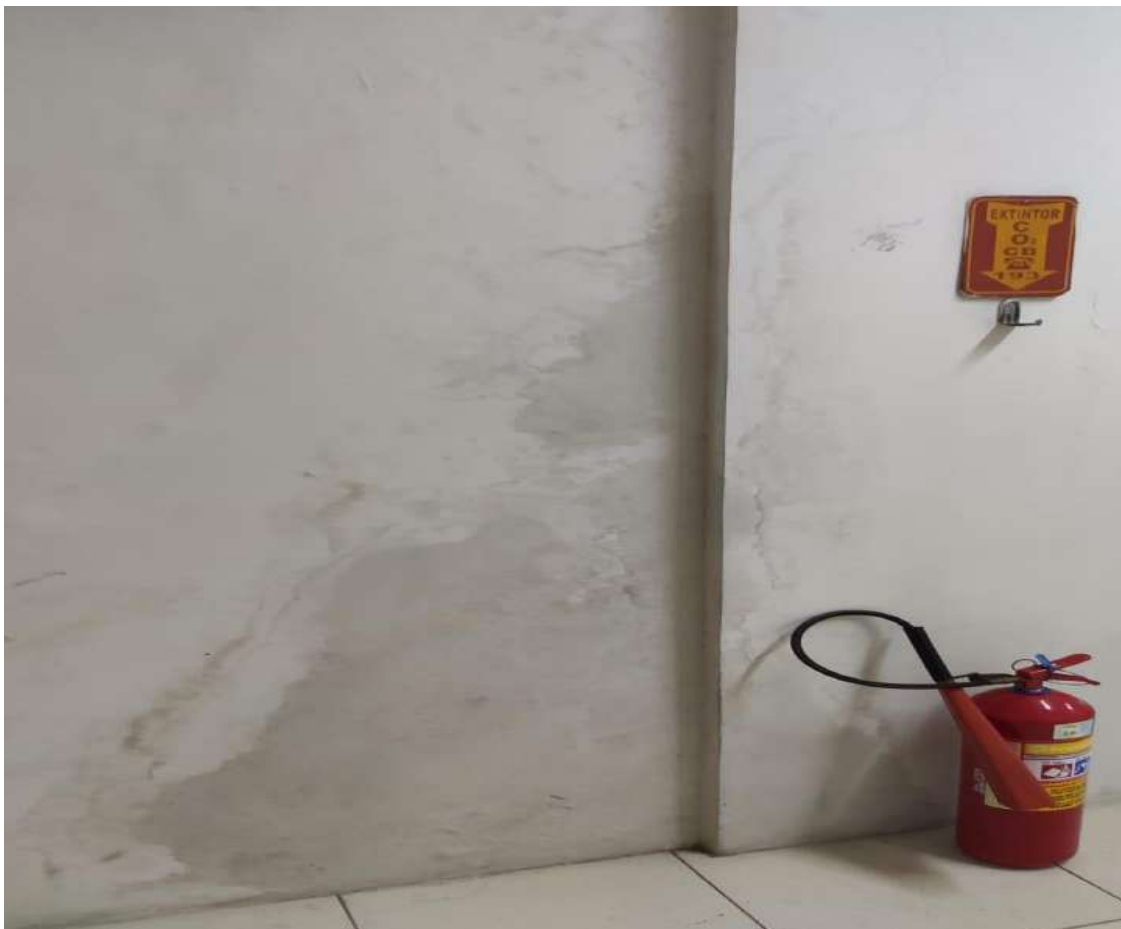
Figura 20. Infiltração na parede no 2º pavimento face Sul (Depto Nutrição)

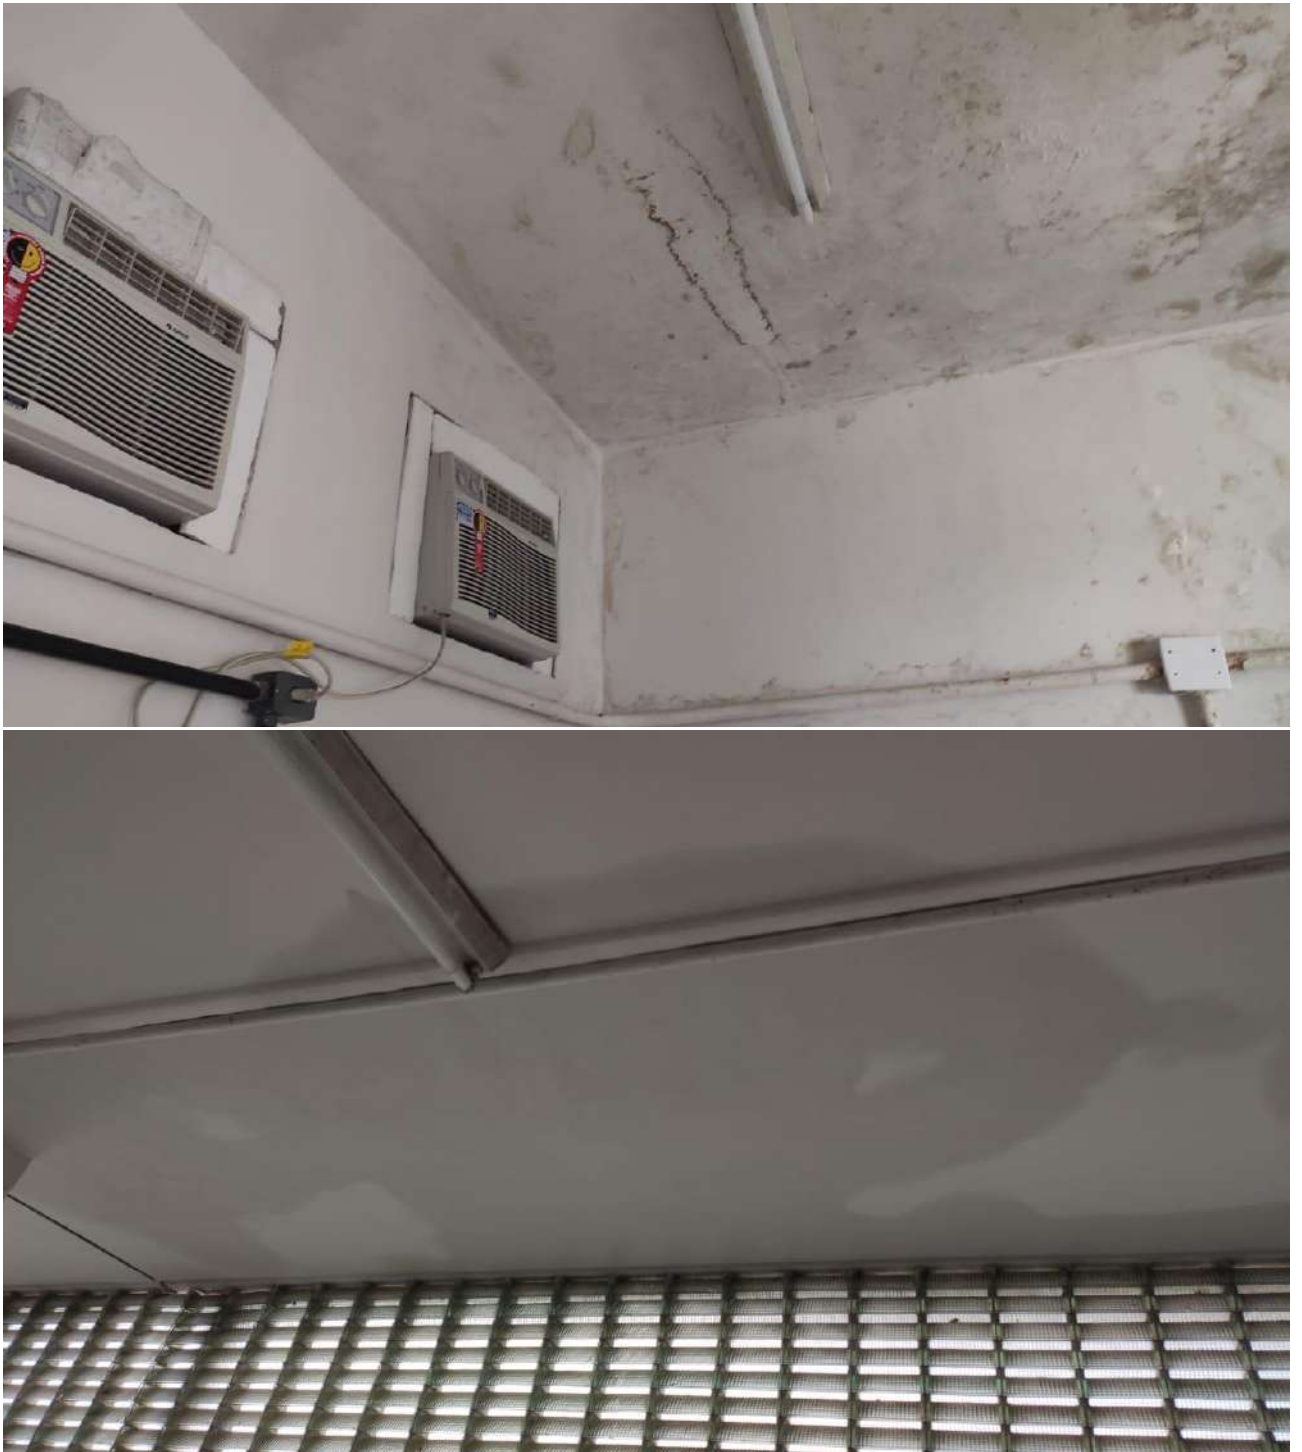
Figura 26. Infiltração no teto LAFINNT - Laboratório de Fisiologia da Nutrição (Depto Nutrição)

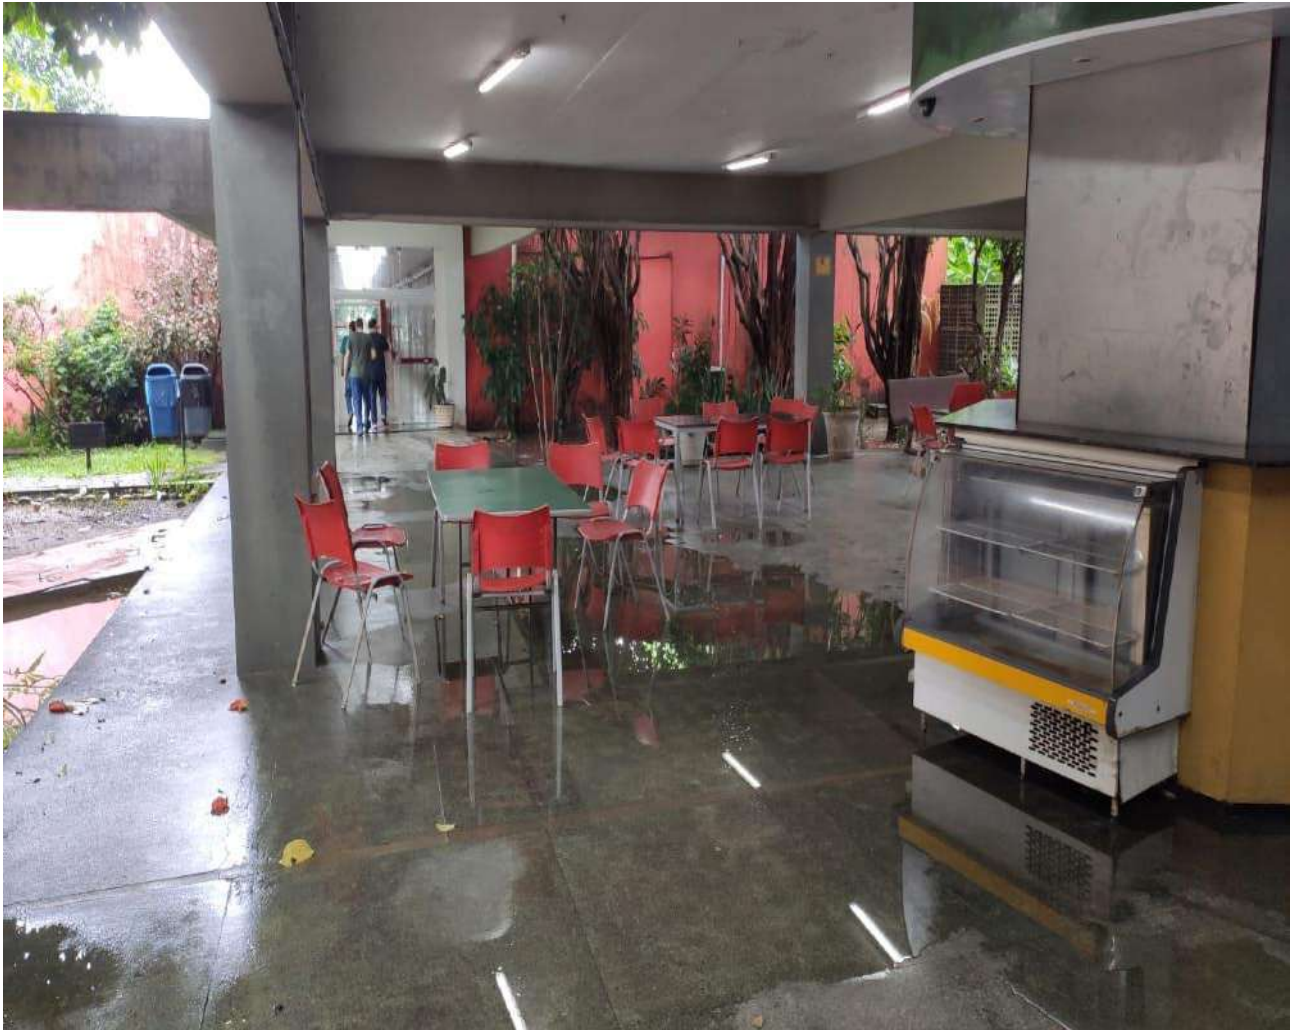
Figura 4. Área de Convivência alagada (CCSA)

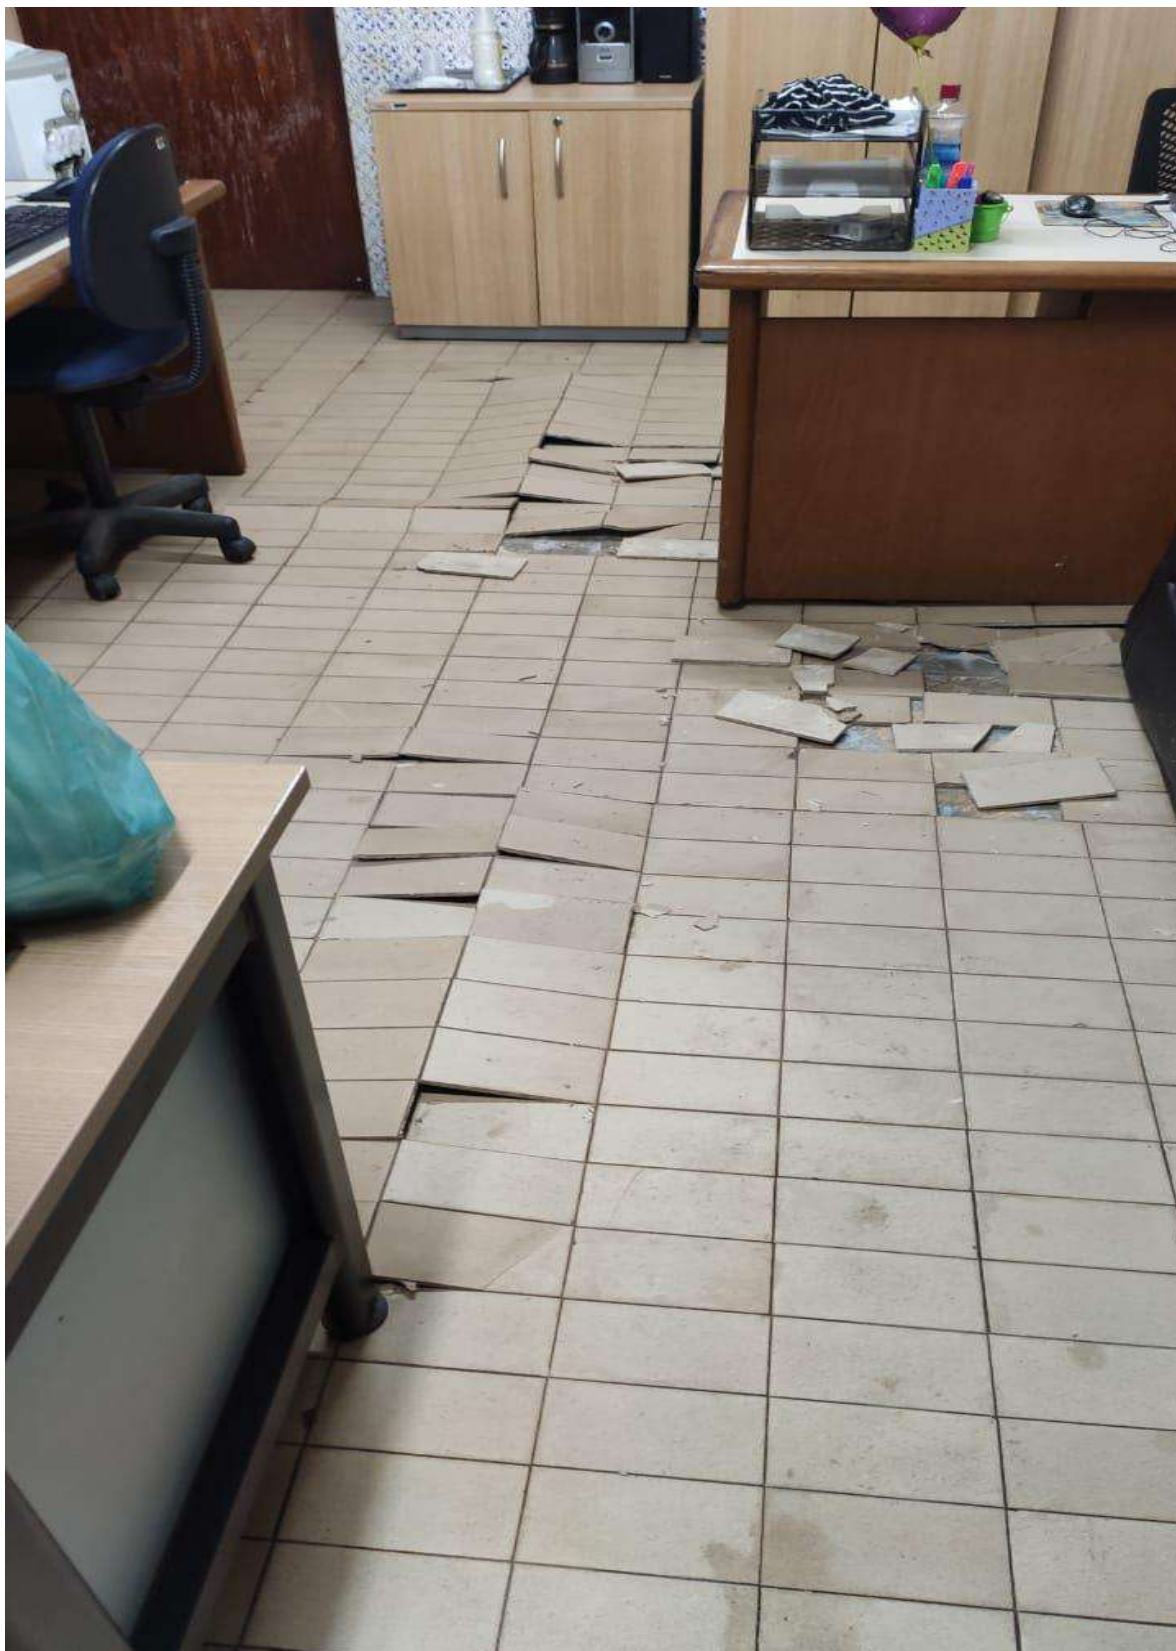
Figura 7. Piso danificado por alagamento (Apoio Acadêmico CCSA 1º pavimento)
