**UNIVERSIDADE FEDERAL DE PERNAMBUCO
SUPERINTENDÊNCIA DE INFRAESTRUTURA**

**RELATÓRIO TÉCNICO DE MAPEAMENTO DE DANOS
CAMPUS JOAQUIM AMAZONAS E CENTRO – RECIFE
CAMPUS VITÓRIA – VITÓRIA DE SANTO ANTÃO
PERNAMBUCO**

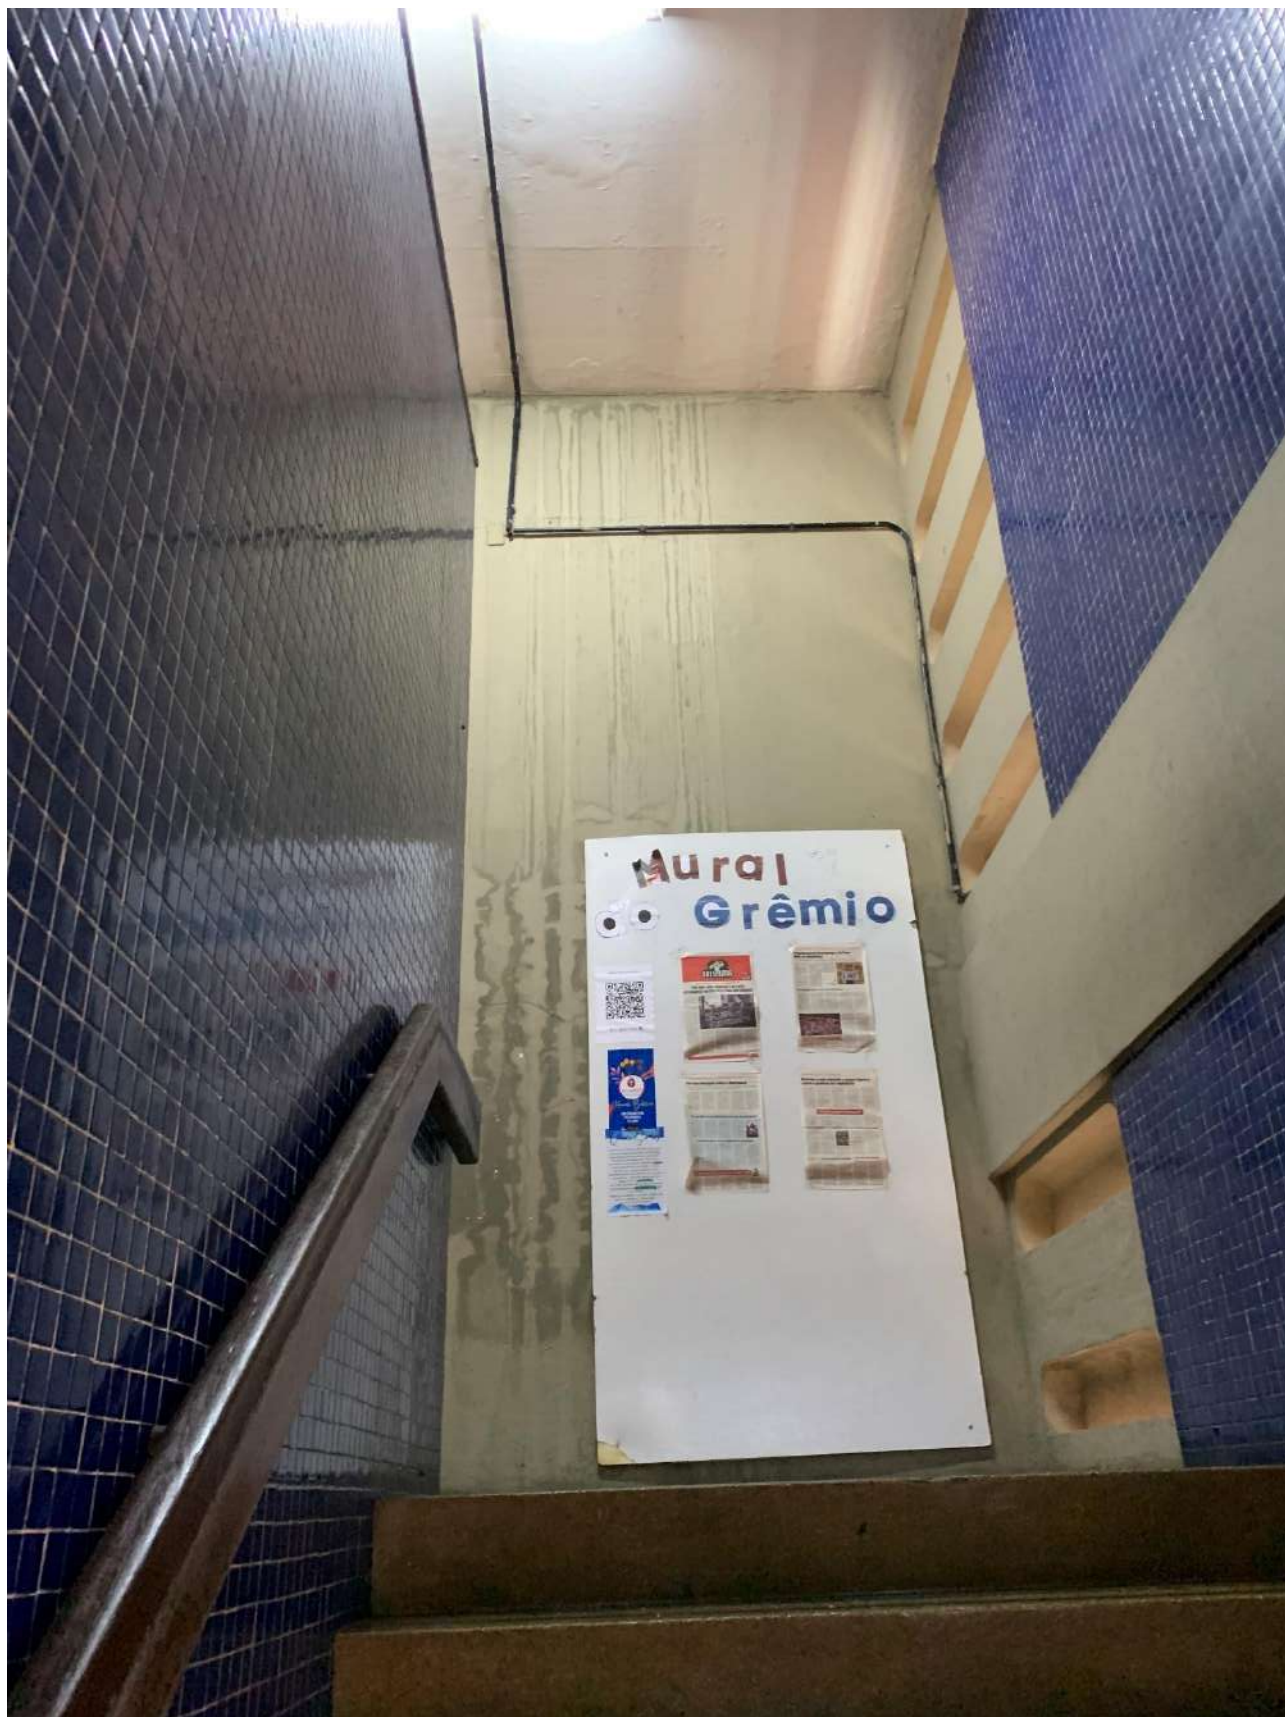
Figura 4. Infiltração na escadaria de acesso ao 2º pavimento CAP

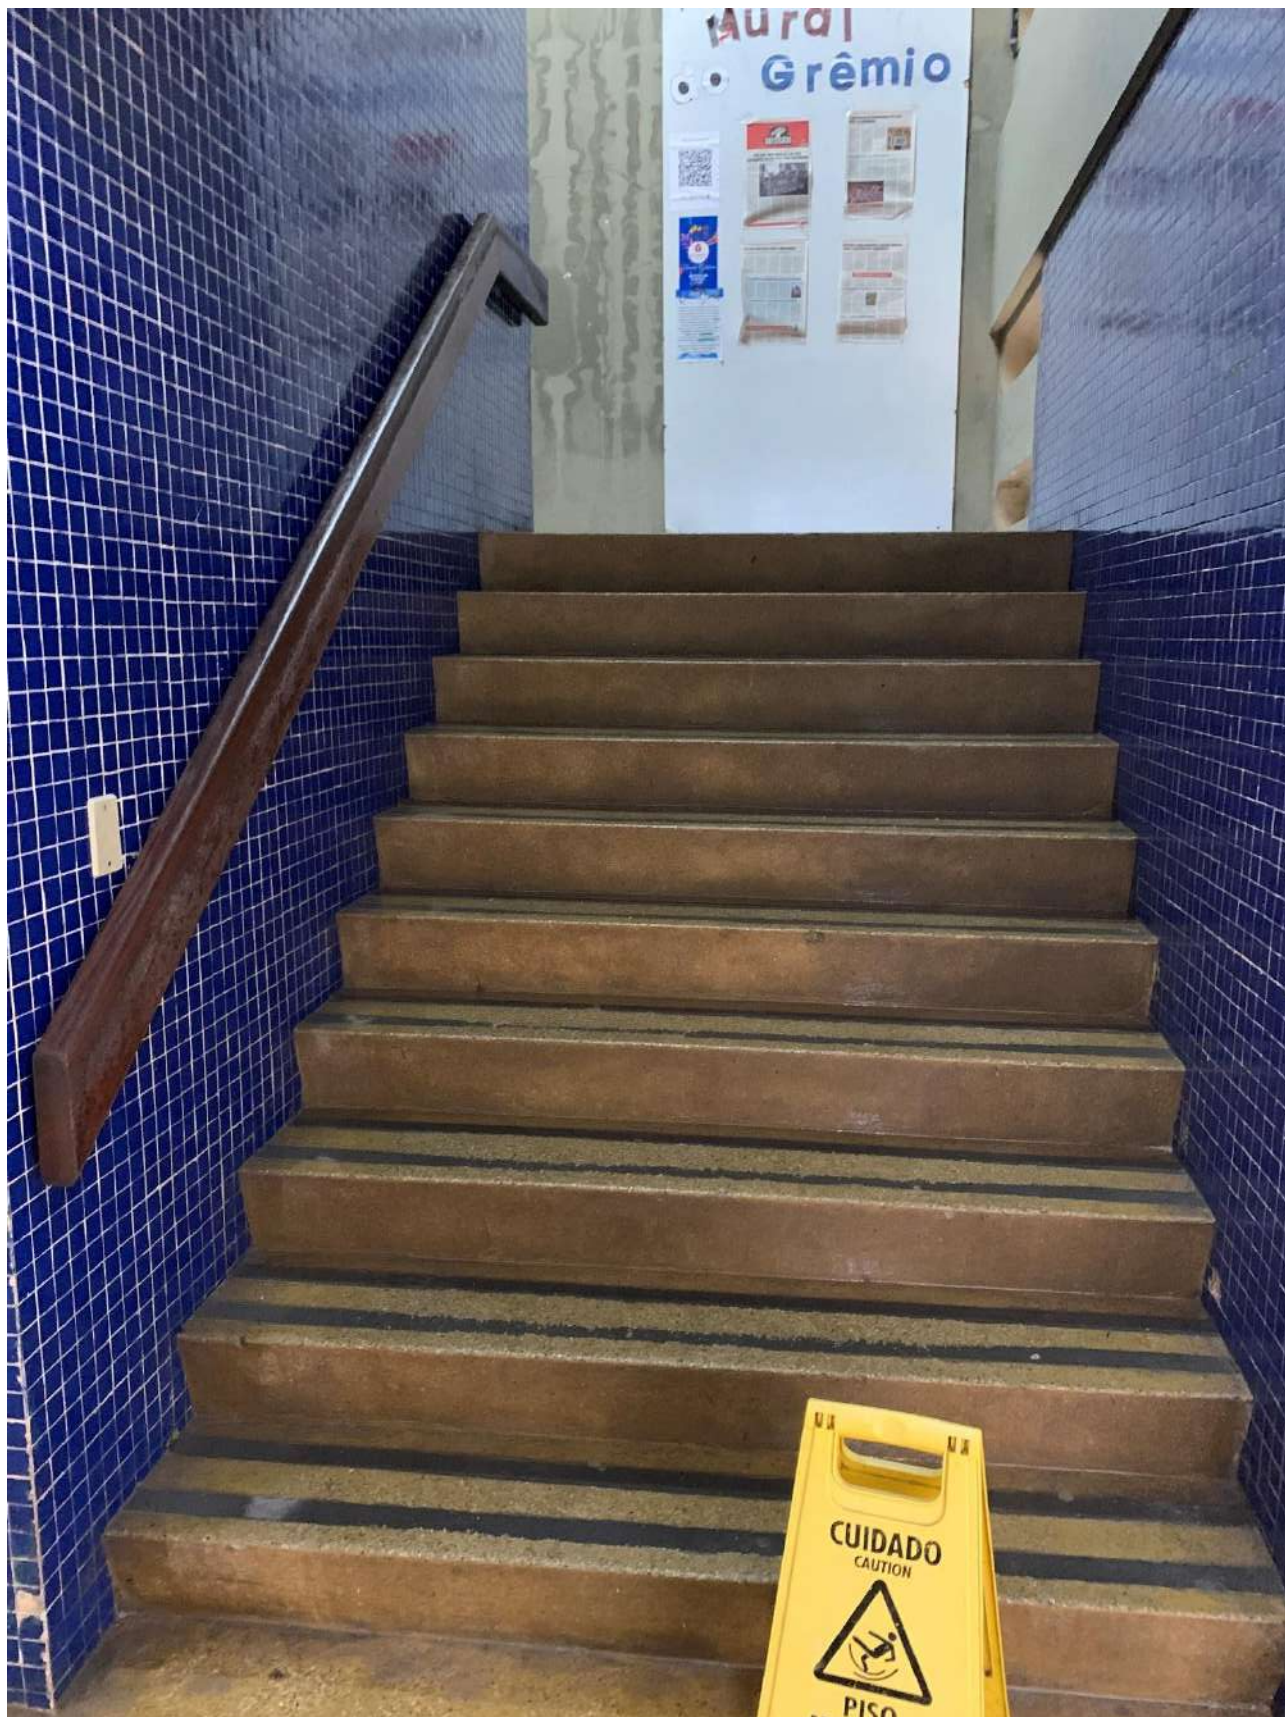
Figura 5. Escadaria molhada pela infiltração 1º pavimento CAP

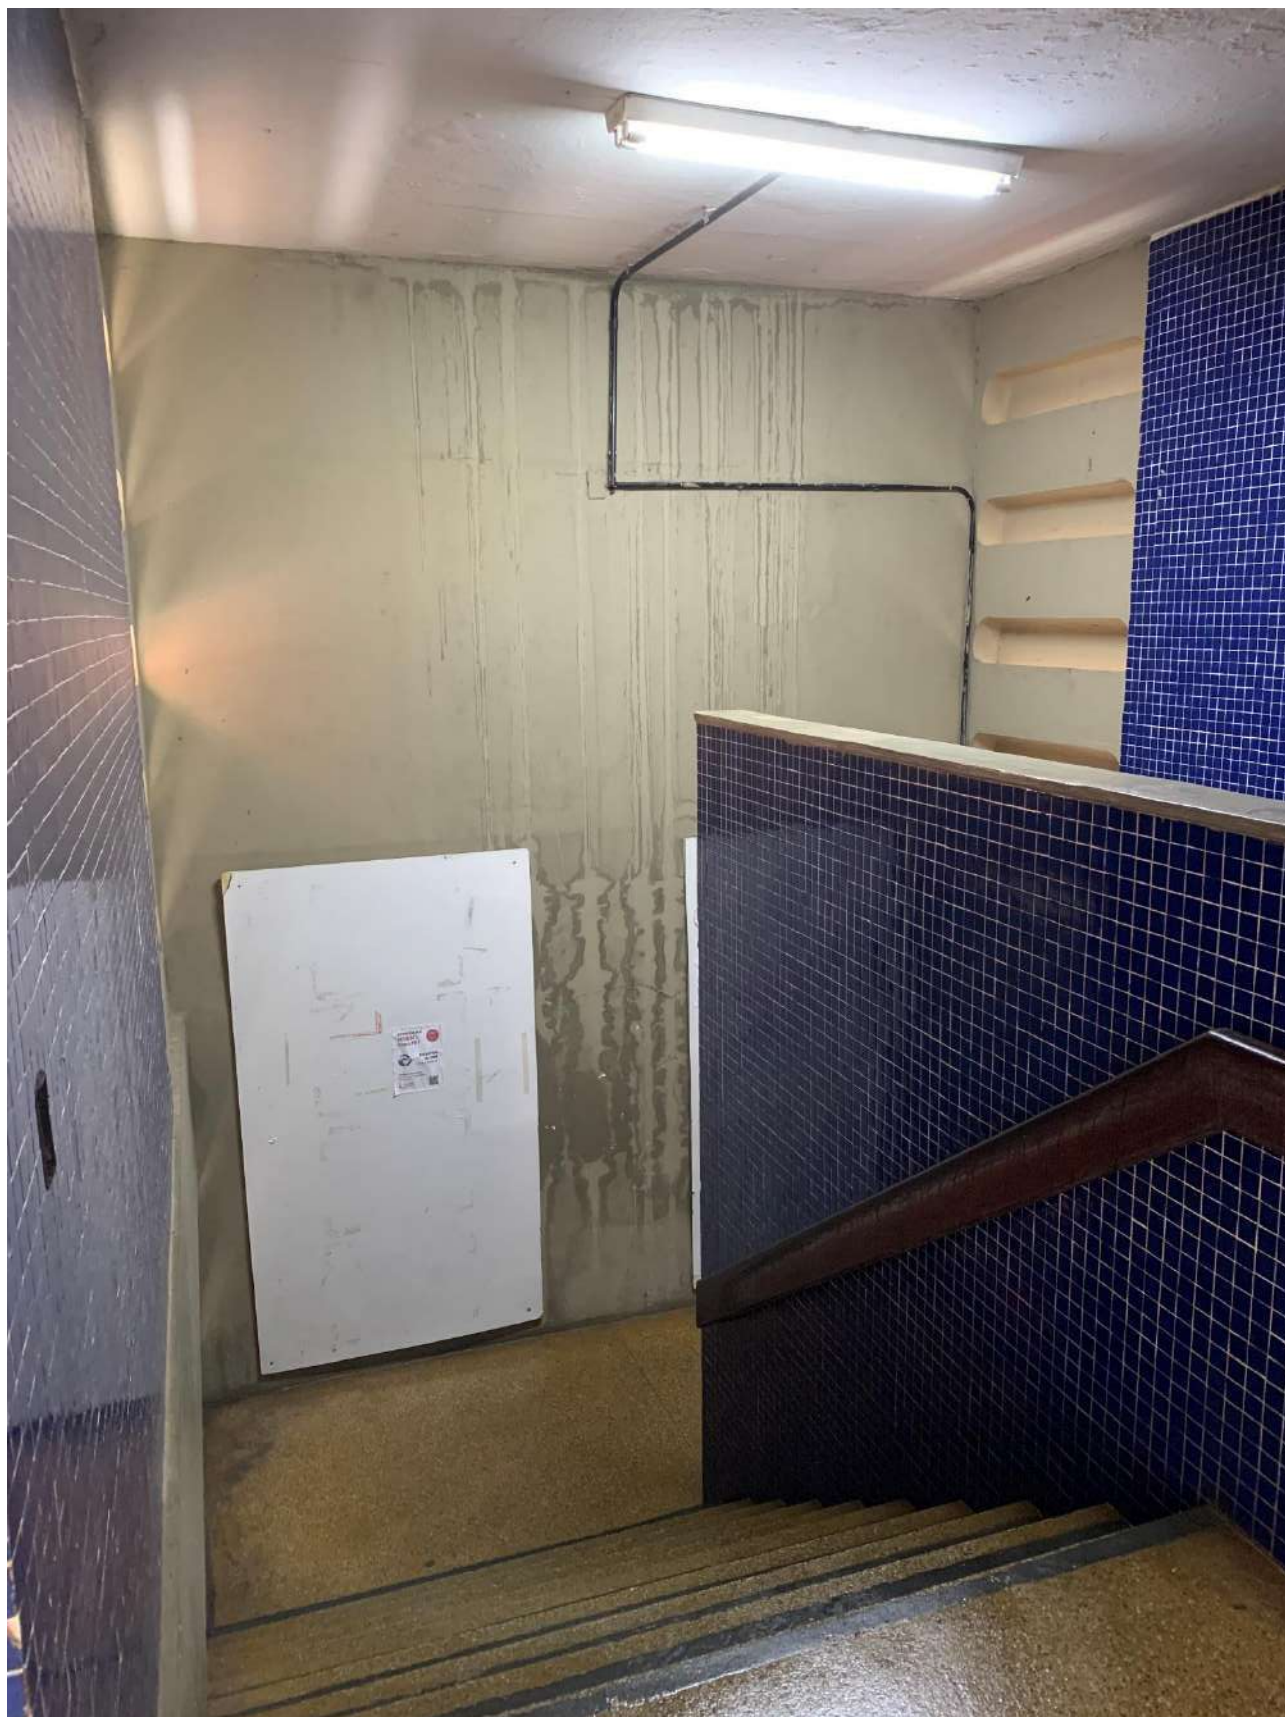
Figura 6. Infiltração na escadaria de acesso ao 2º pavimento CAp

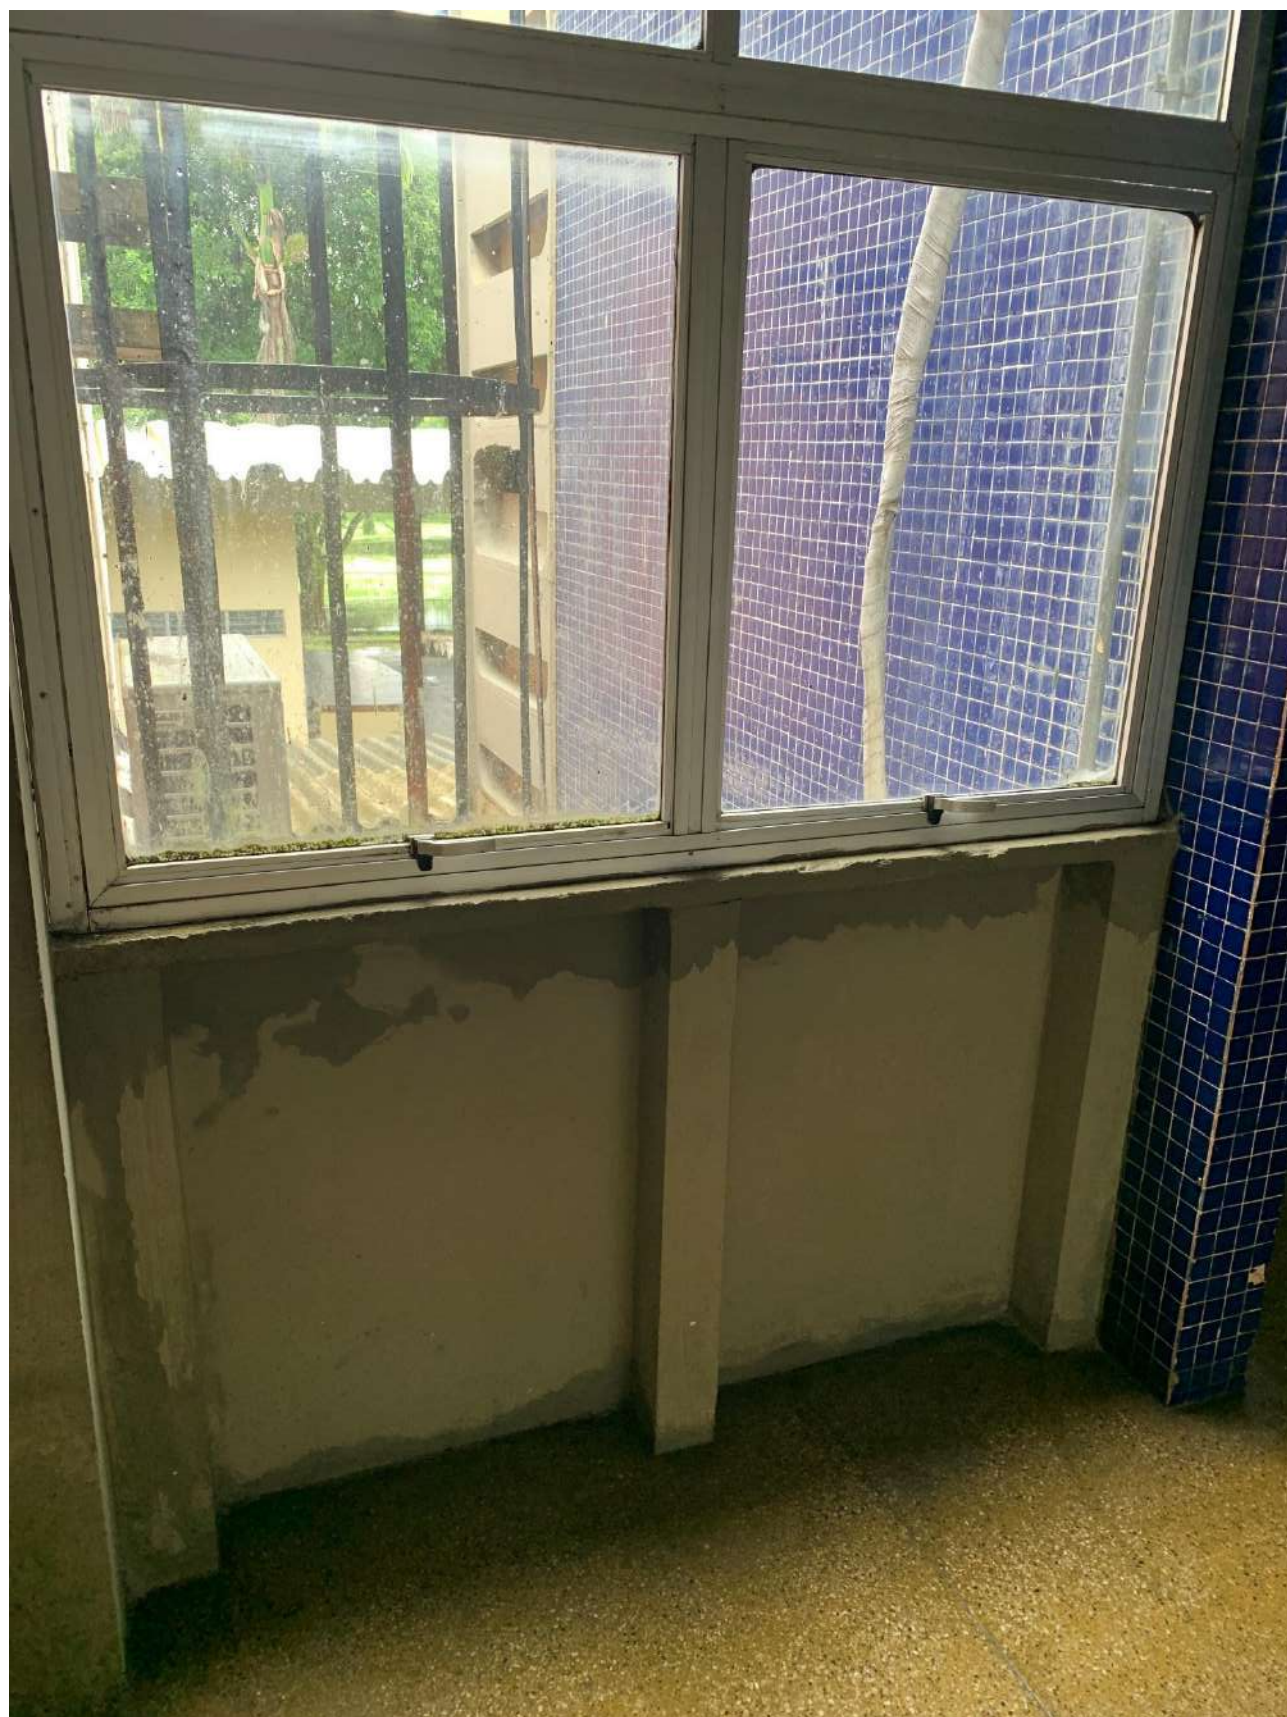
Figura 7. Infiltração pela esquadria no 2º pavimento CAp

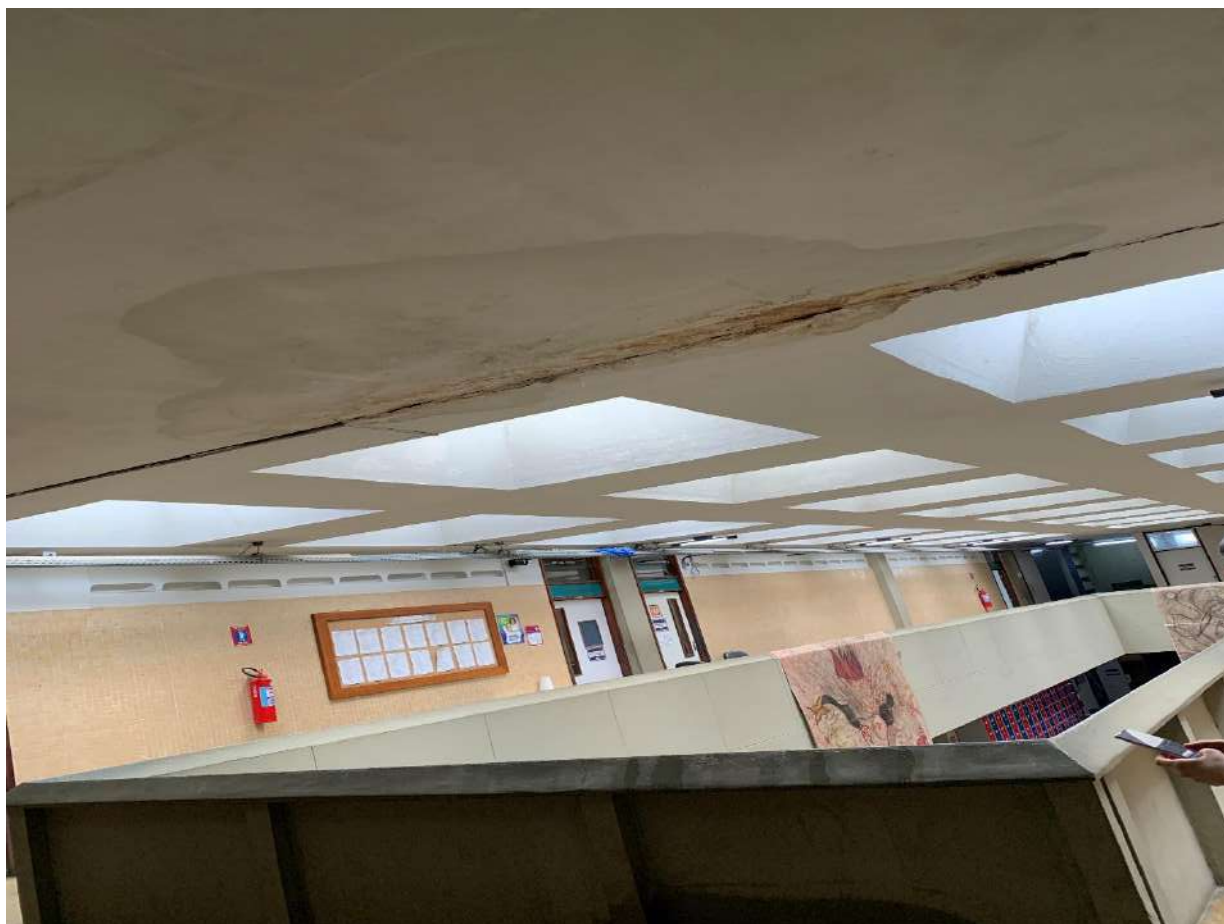
Figura 8. Infiltração na junta de dilatação da viga 2º pavimento CAP

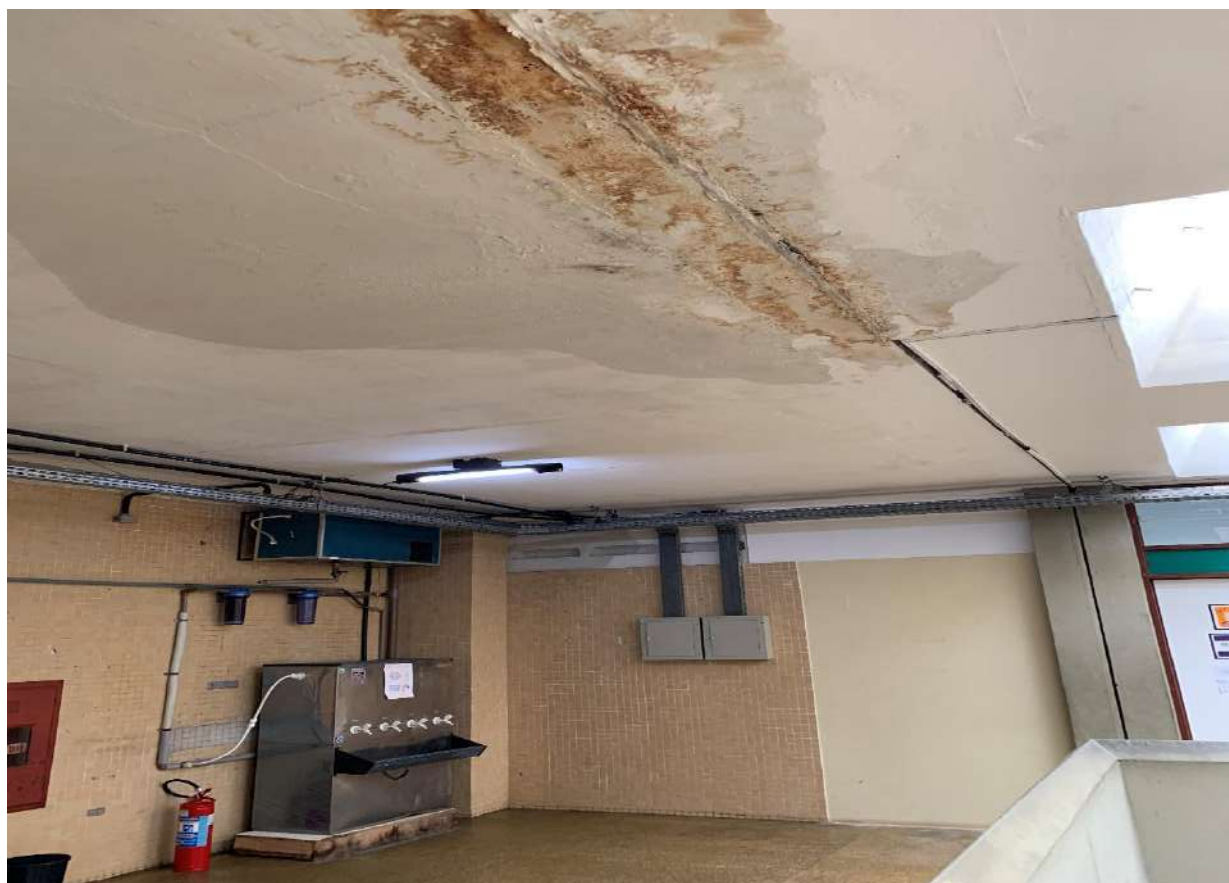
Figura 9. Infiltração na junta de dilatação da viga 2º pavimento CAP

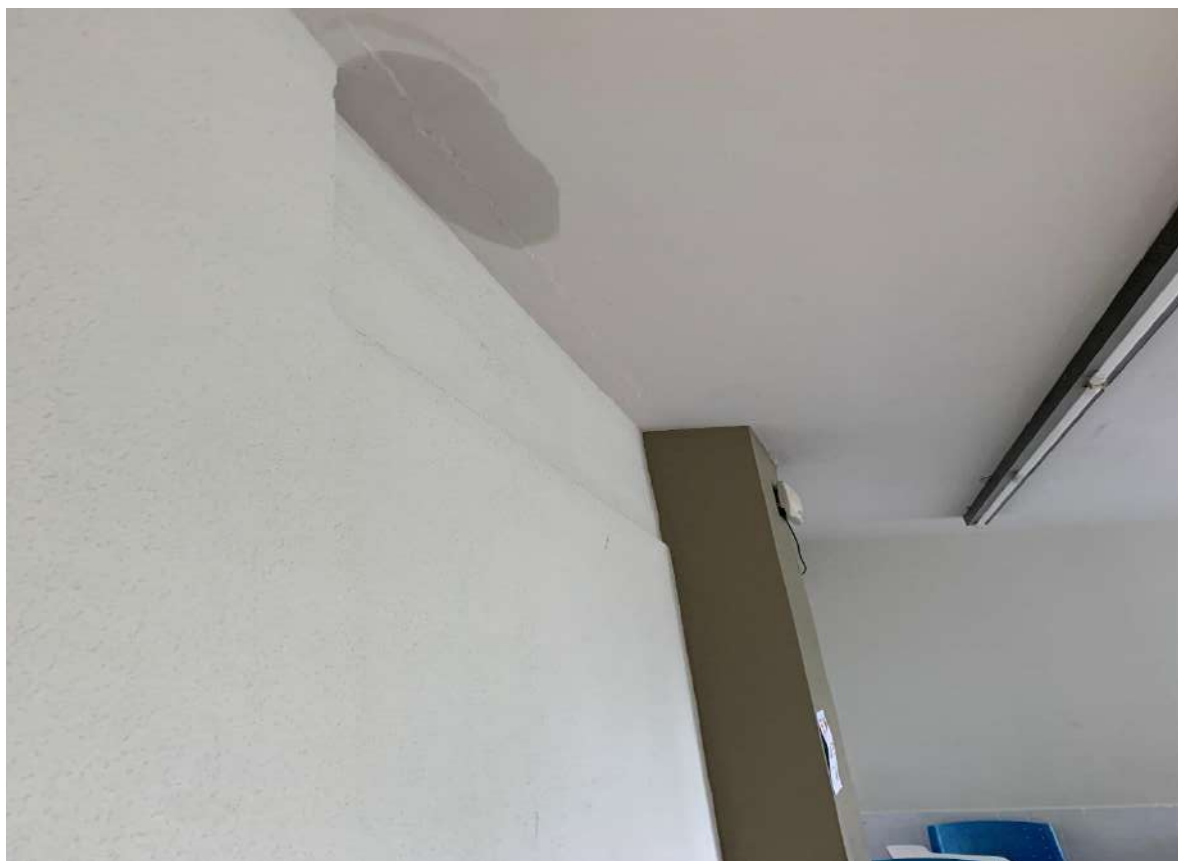
Figura 10. Infiltração em teto de sala de aula 2º pavimento CAP

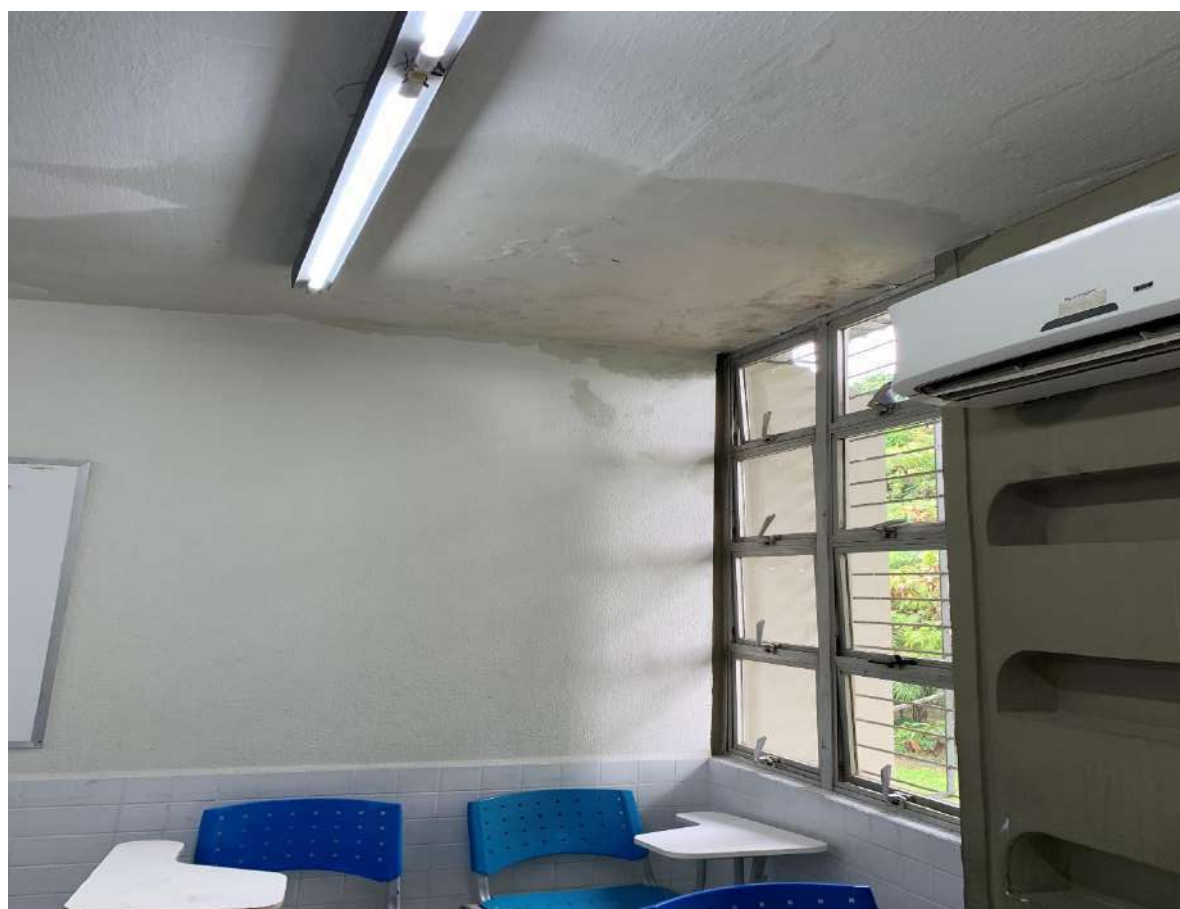
Figura 13. . Infiltração em teto de sala de aula 2° pavimento CAP

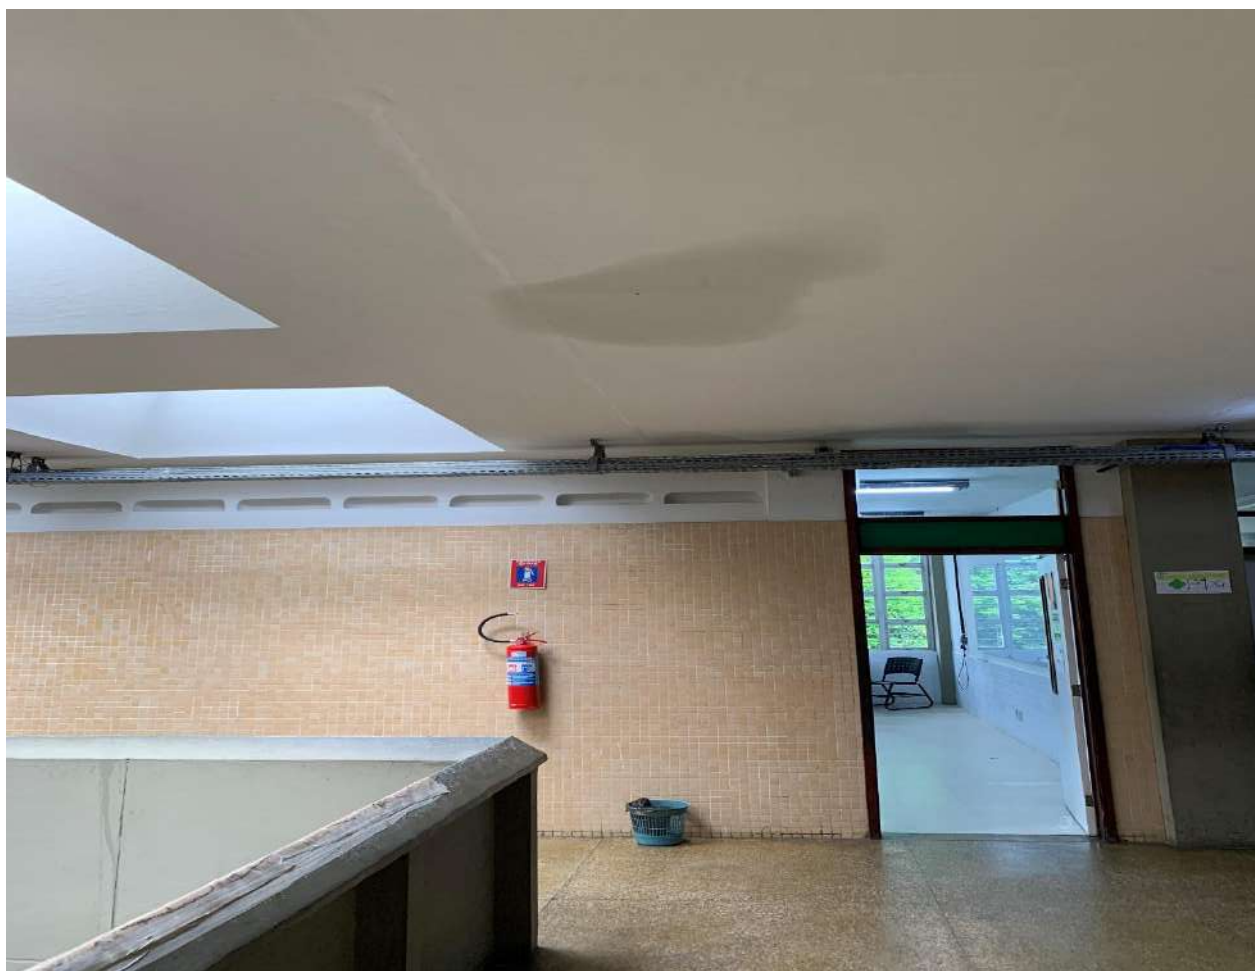
Figura 17. Infiltração em teto em corredor 2° pavimento CAP

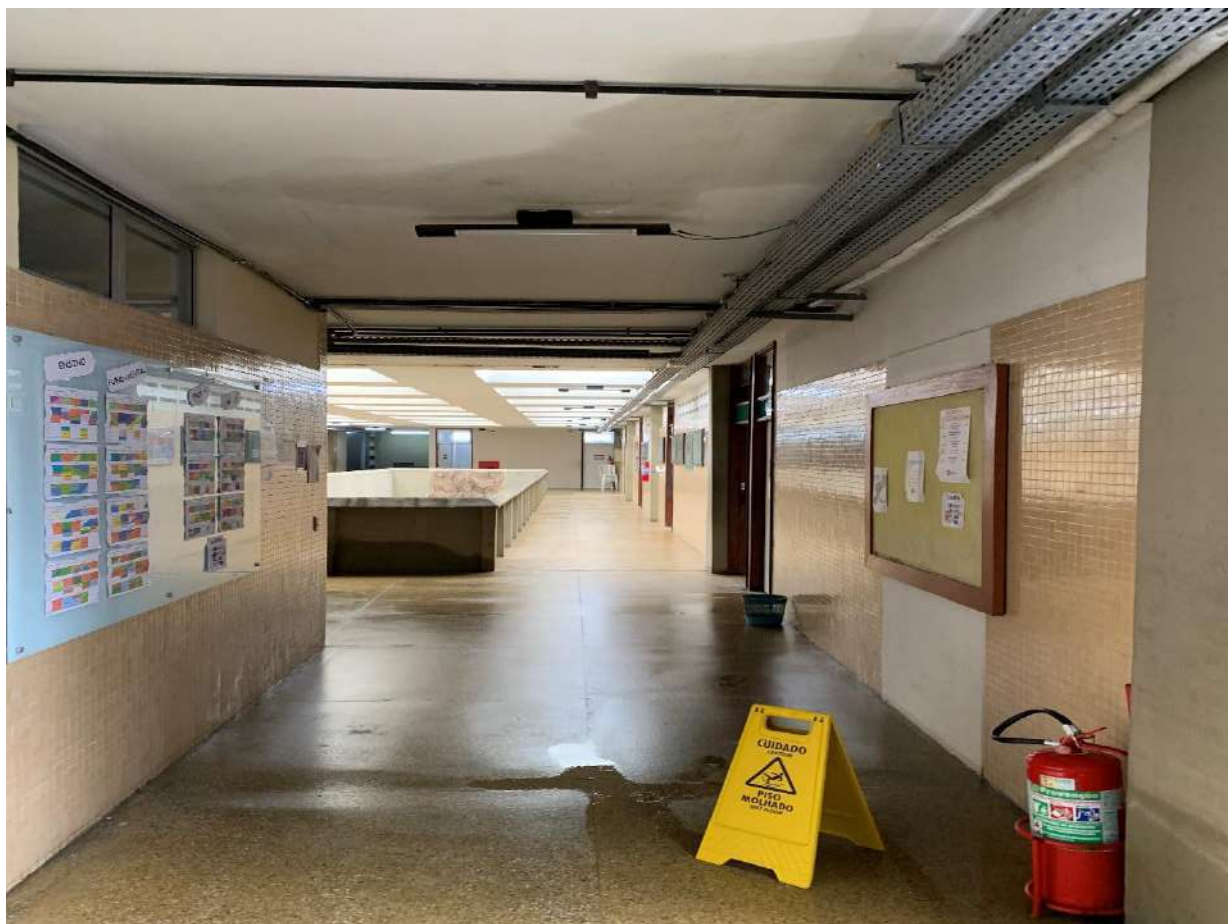
Figura 18. Infiltração em teto em corredor 2º pavimento CAP

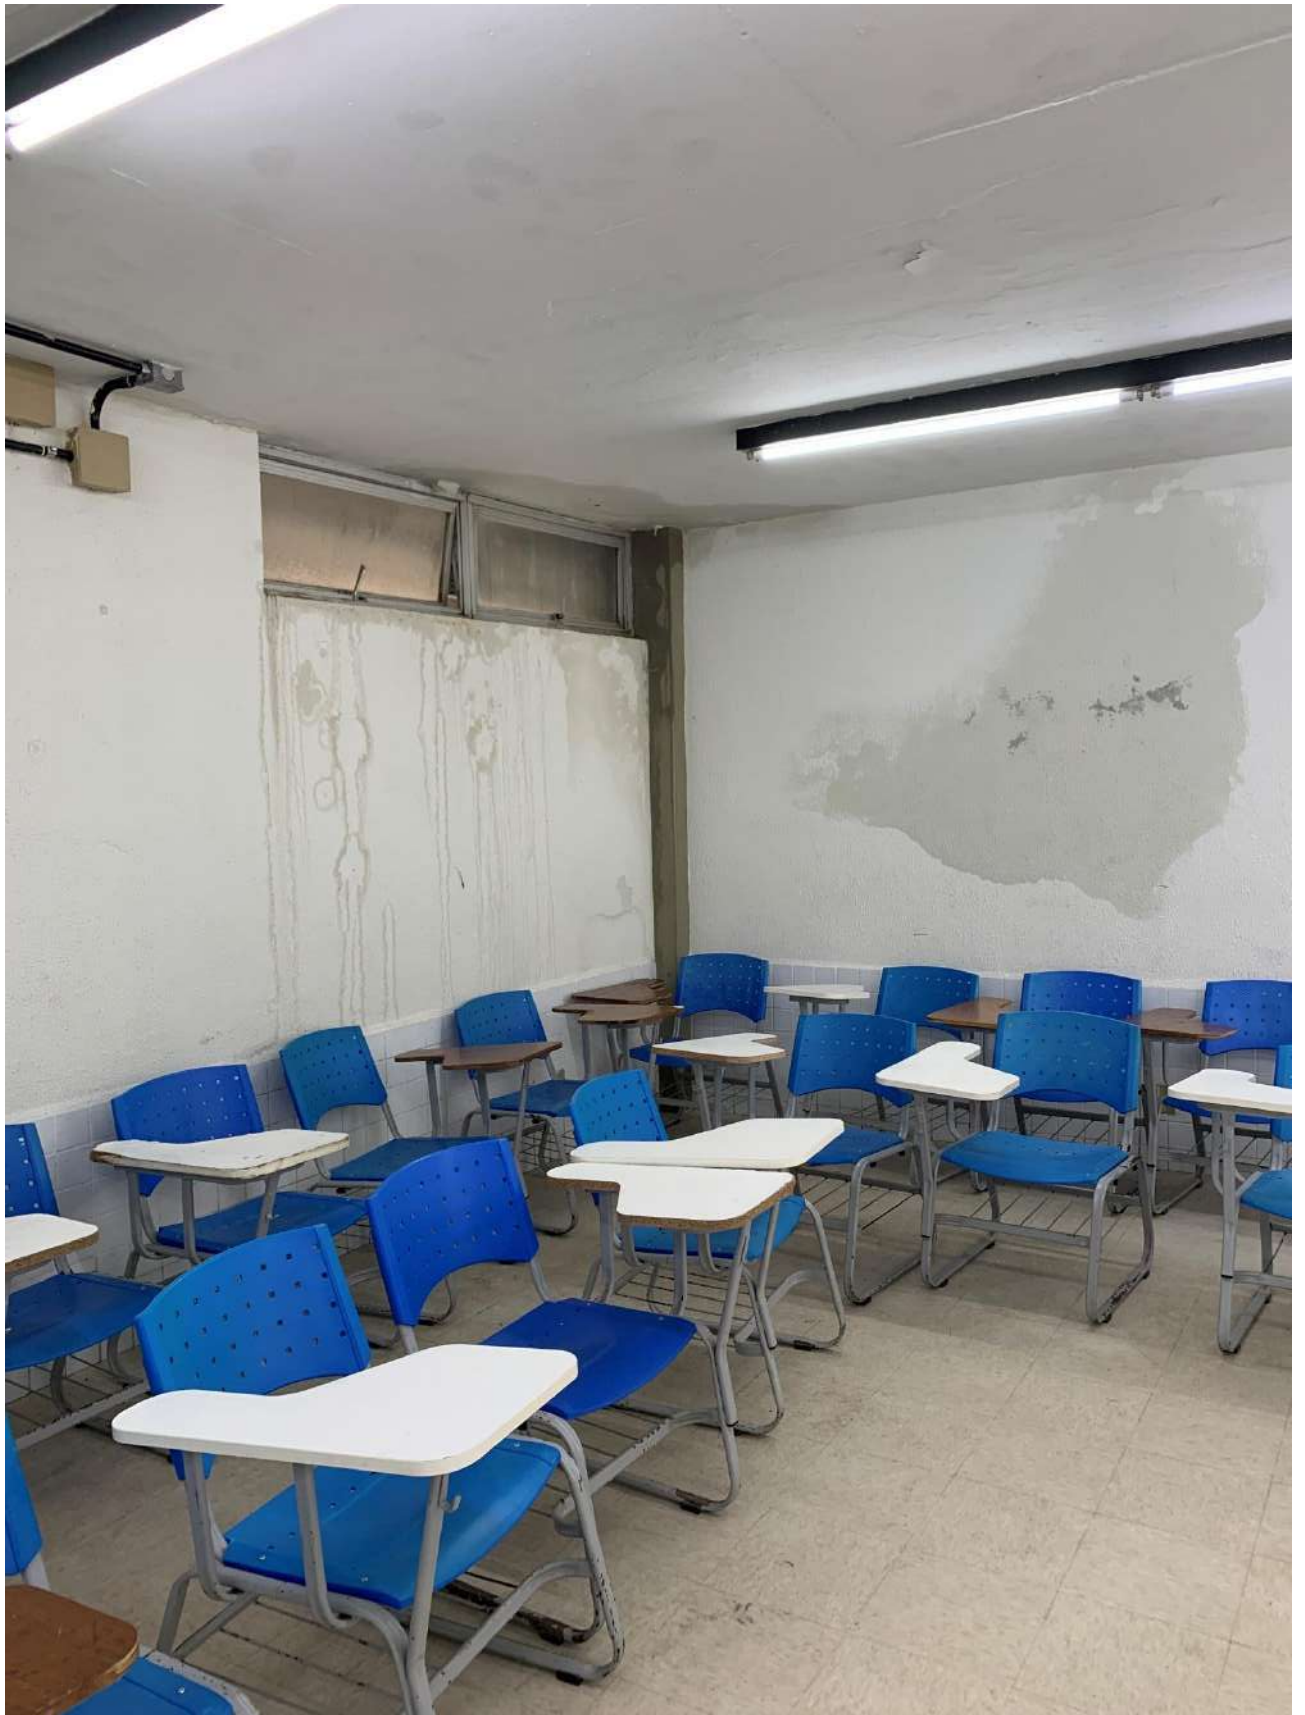
Figura 19. Infiltração em teto em sala de aula 2º pavimento CAP

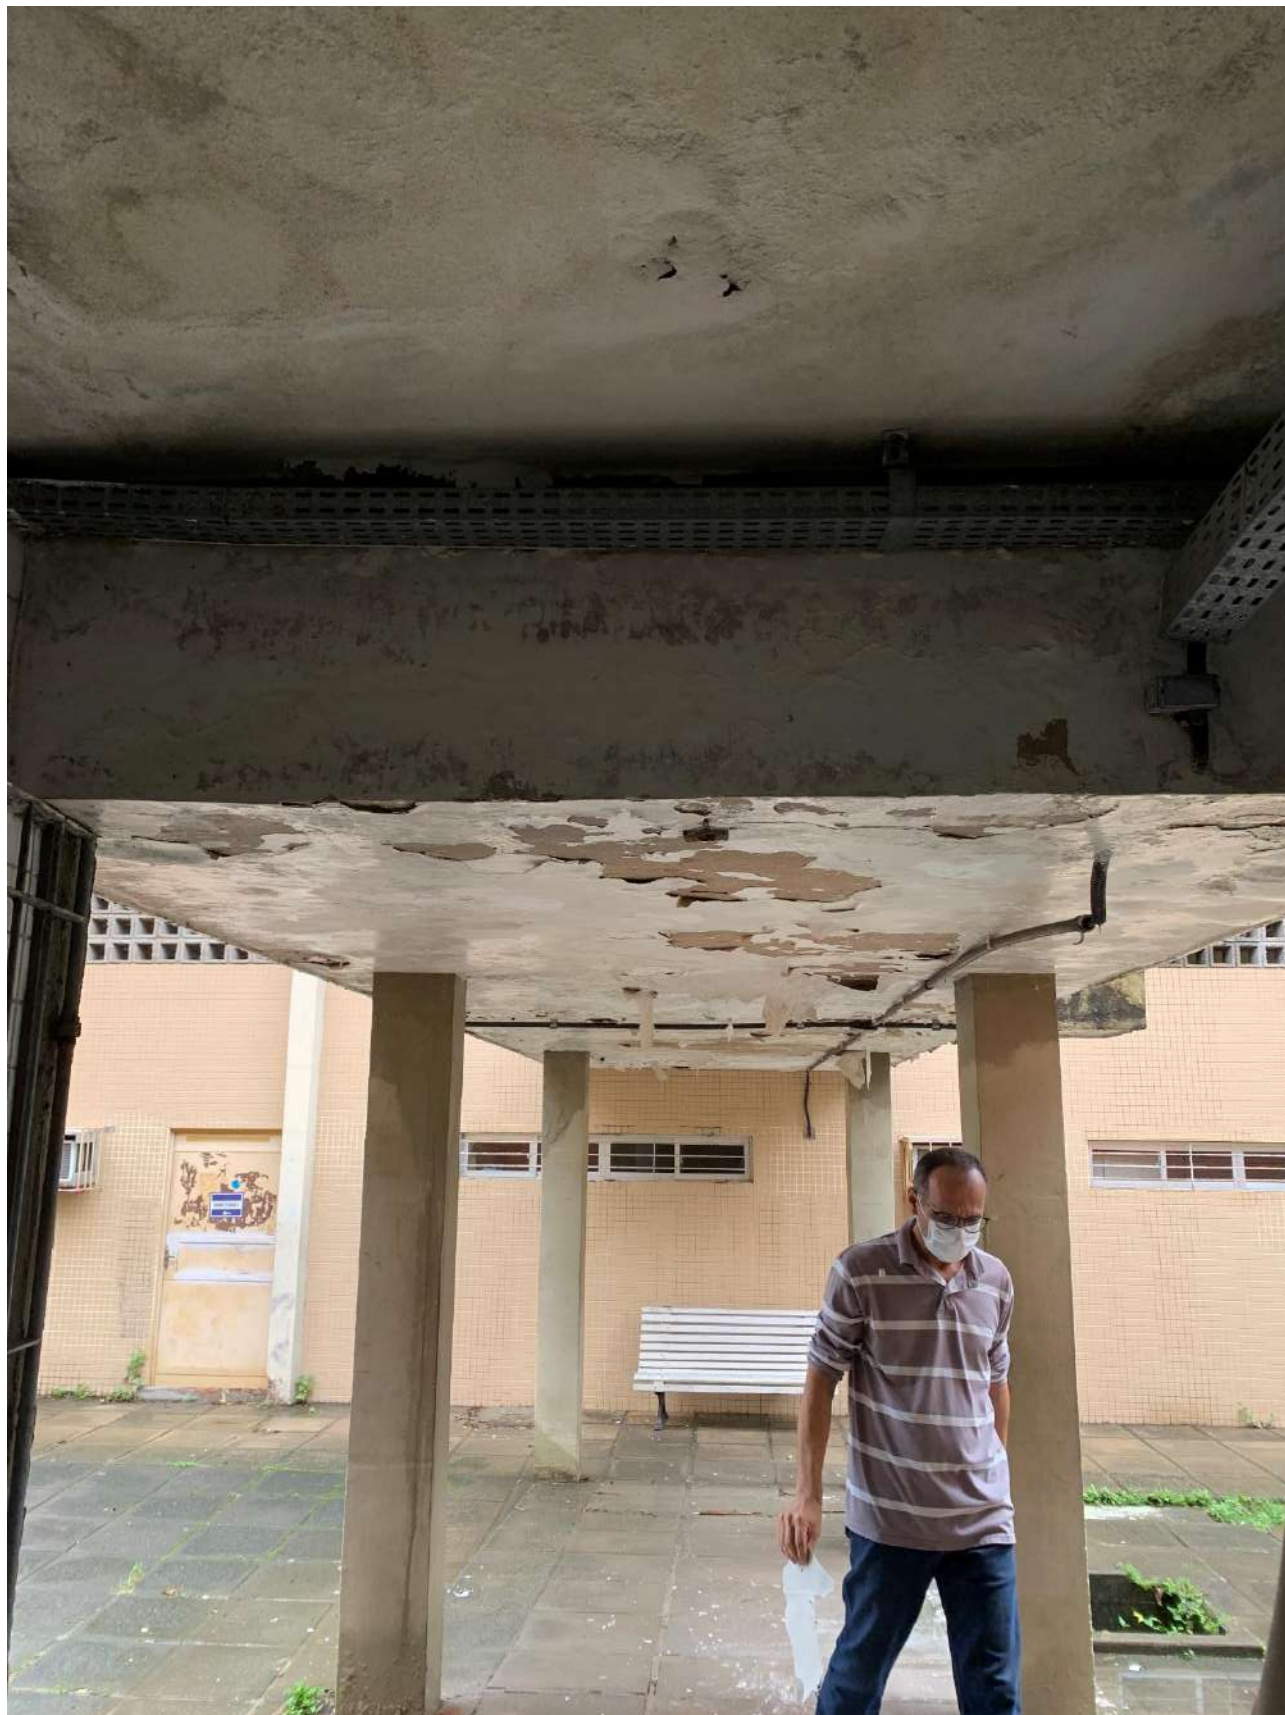
Figura 20. Infiltração em teto do passeio entre prédio principal e quadra de esportes CAp

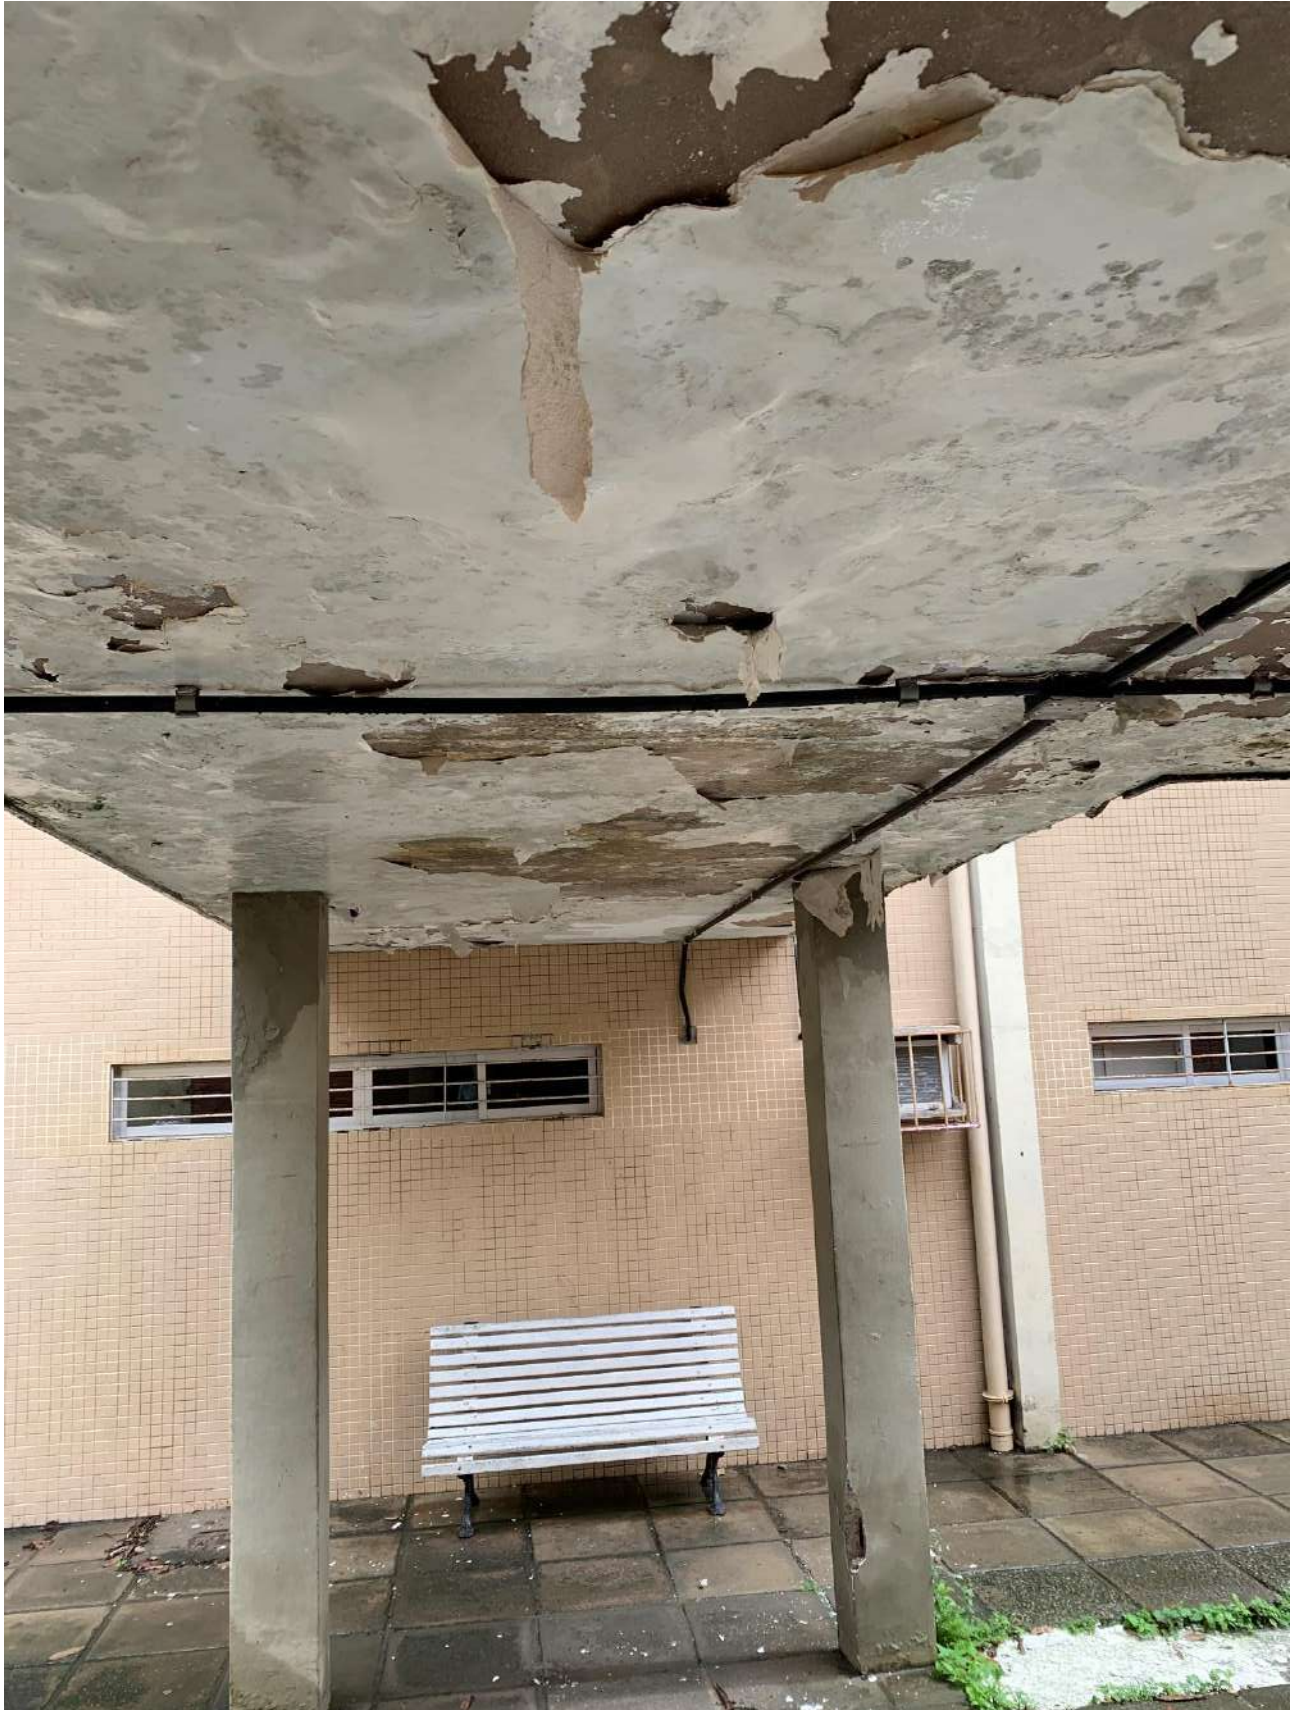
Figura 21. Infiltração em teto do passeio entre prédio principal e quadra de esportes CAp
