**UNIVERSIDADE FEDERAL DE PERNAMBUCO
SUPERINTENDÊNCIA DE INFRAESTRUTURA**

**RELATÓRIO TÉCNICO DE MAPEAMENTO DE DANOS
CAMPUS JOAQUIM AMAZONAS E CENTRO – RECIFE
CAMPUS VITÓRIA – VITÓRIA DE SANTO ANTÃO
PERNAMBUCO**

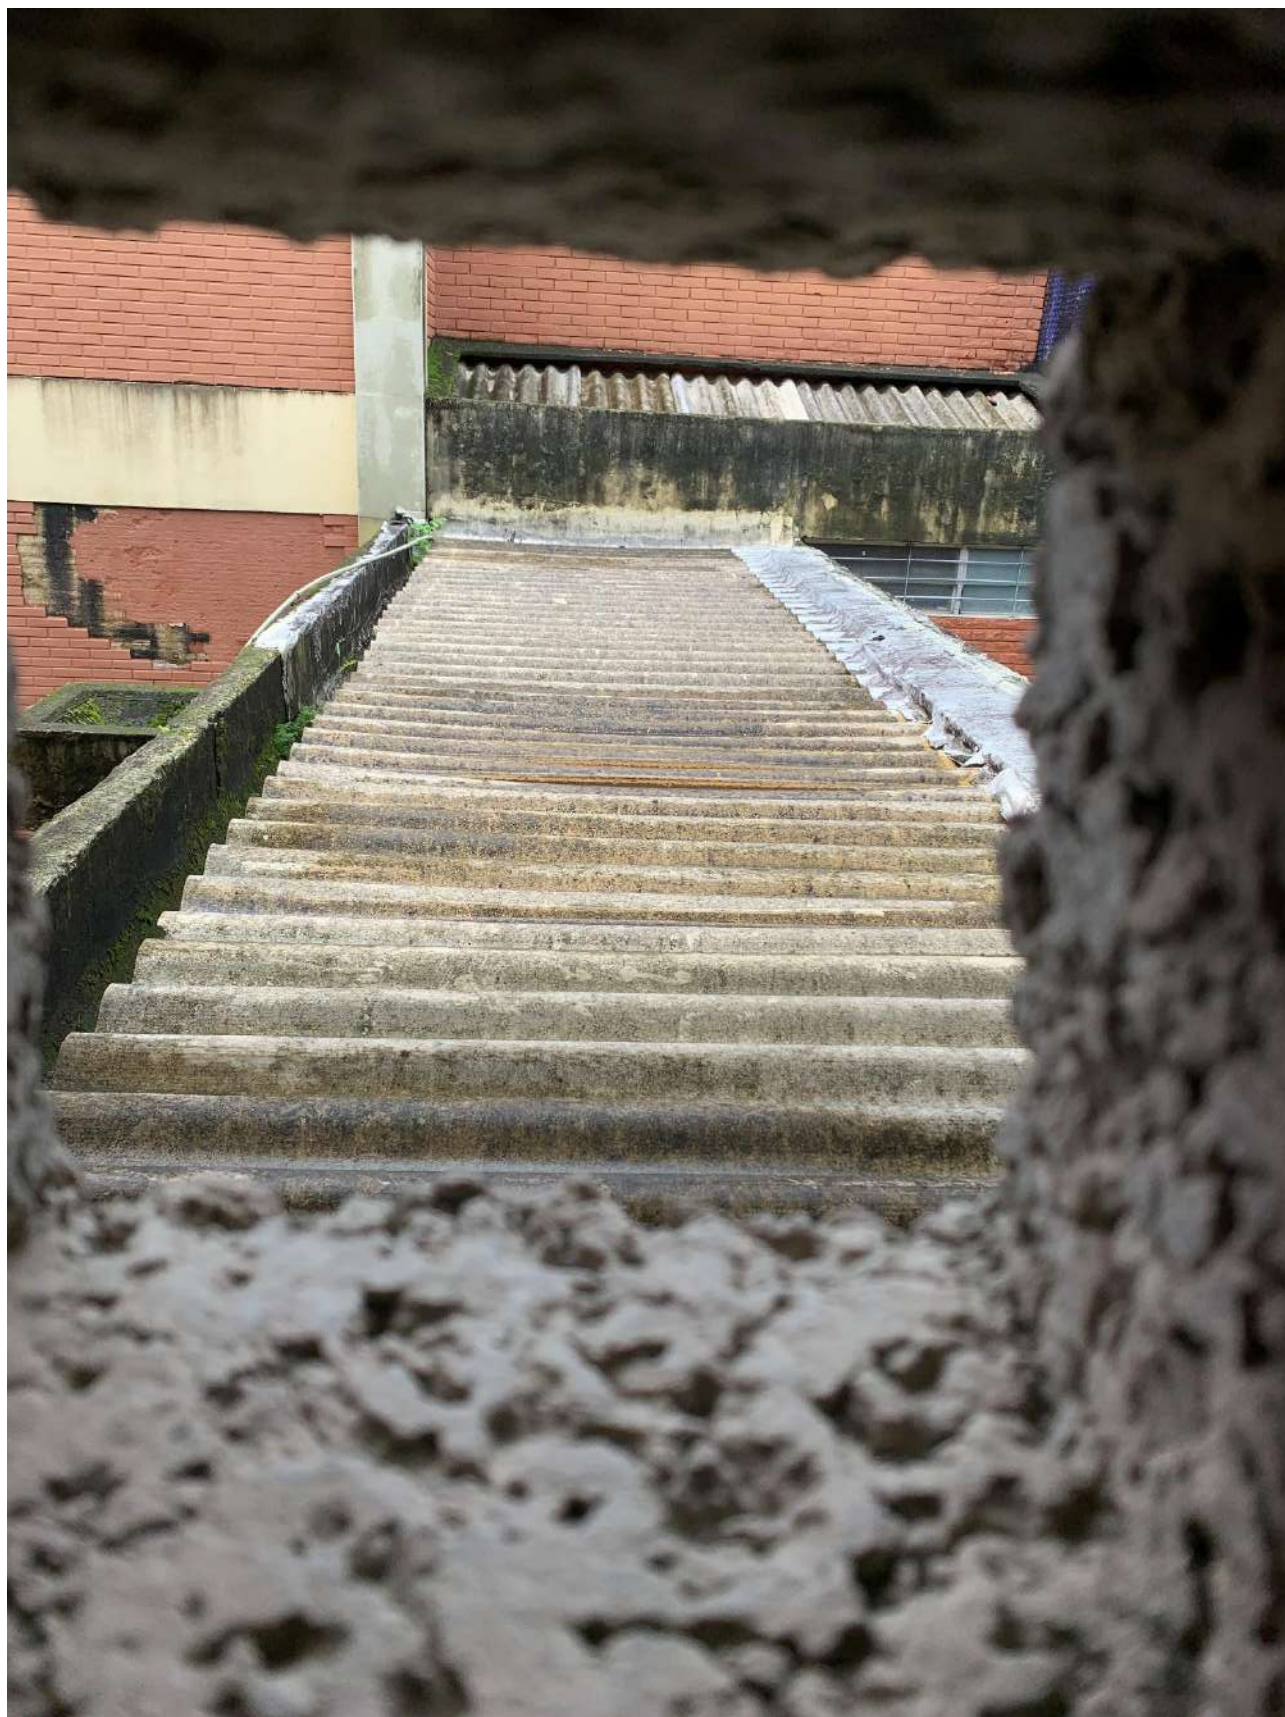
Figura 23. Vista superior do passeio entre prédio principal e quadra de esportes CAP

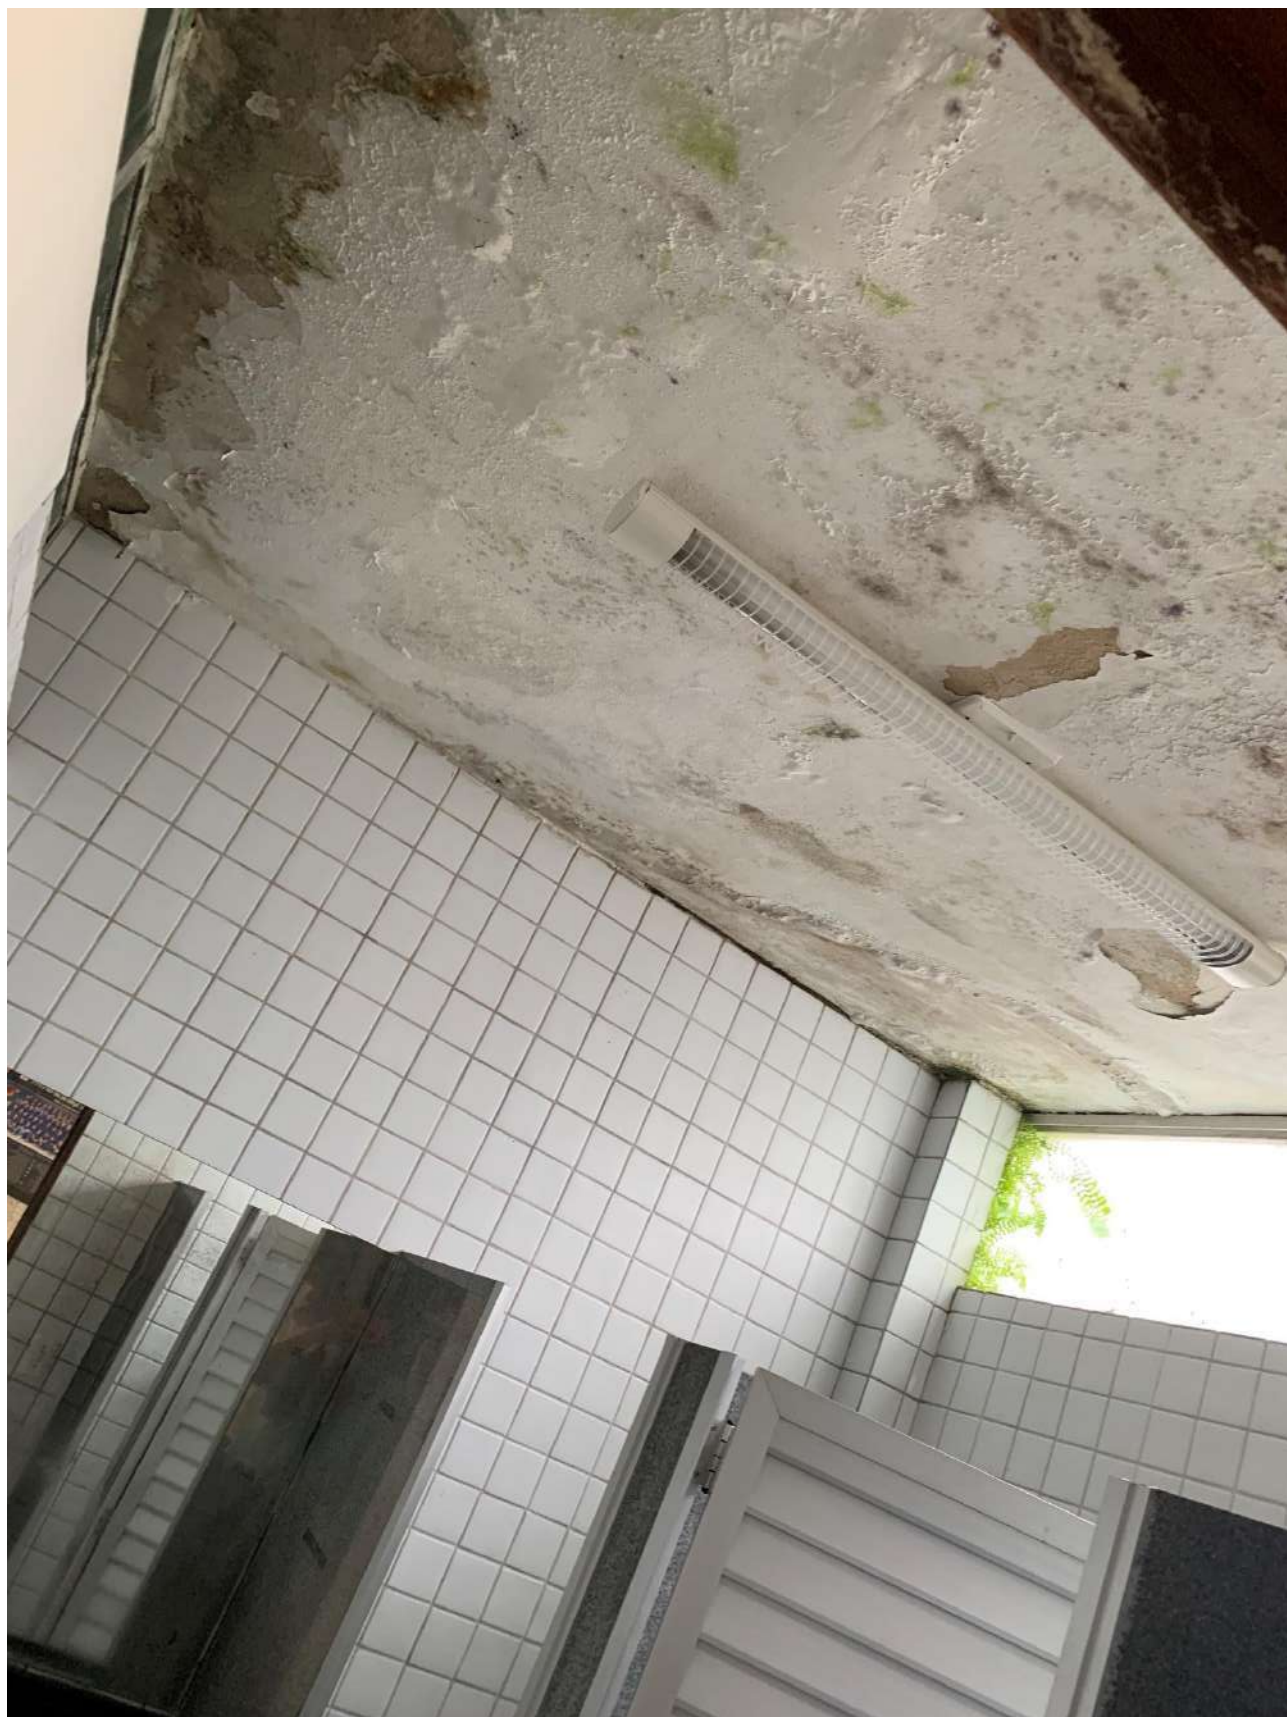
Figura 24. Infiltração no teto em banheiro no 1º pavimento CAP

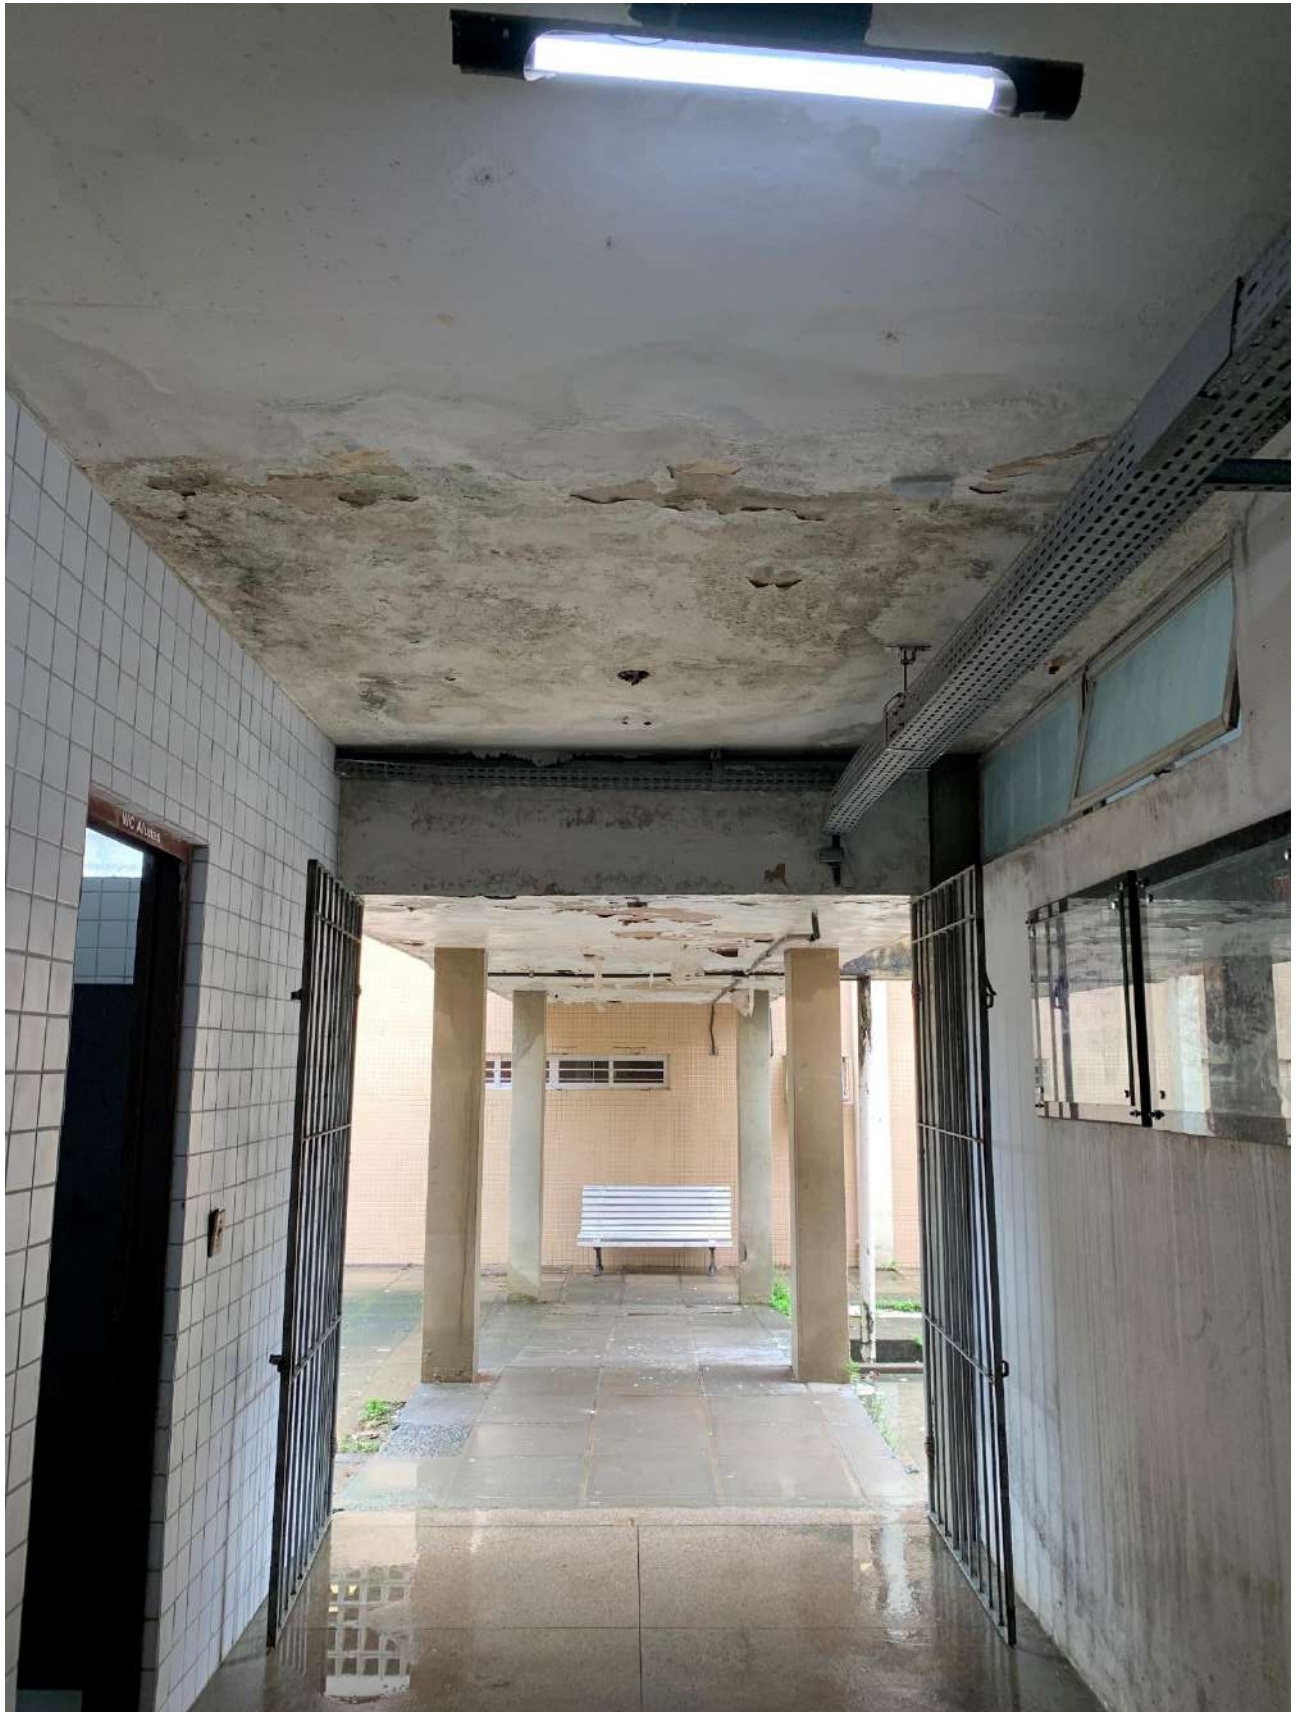
Figura 25. Infiltração no teto no 1º pavimento CAP

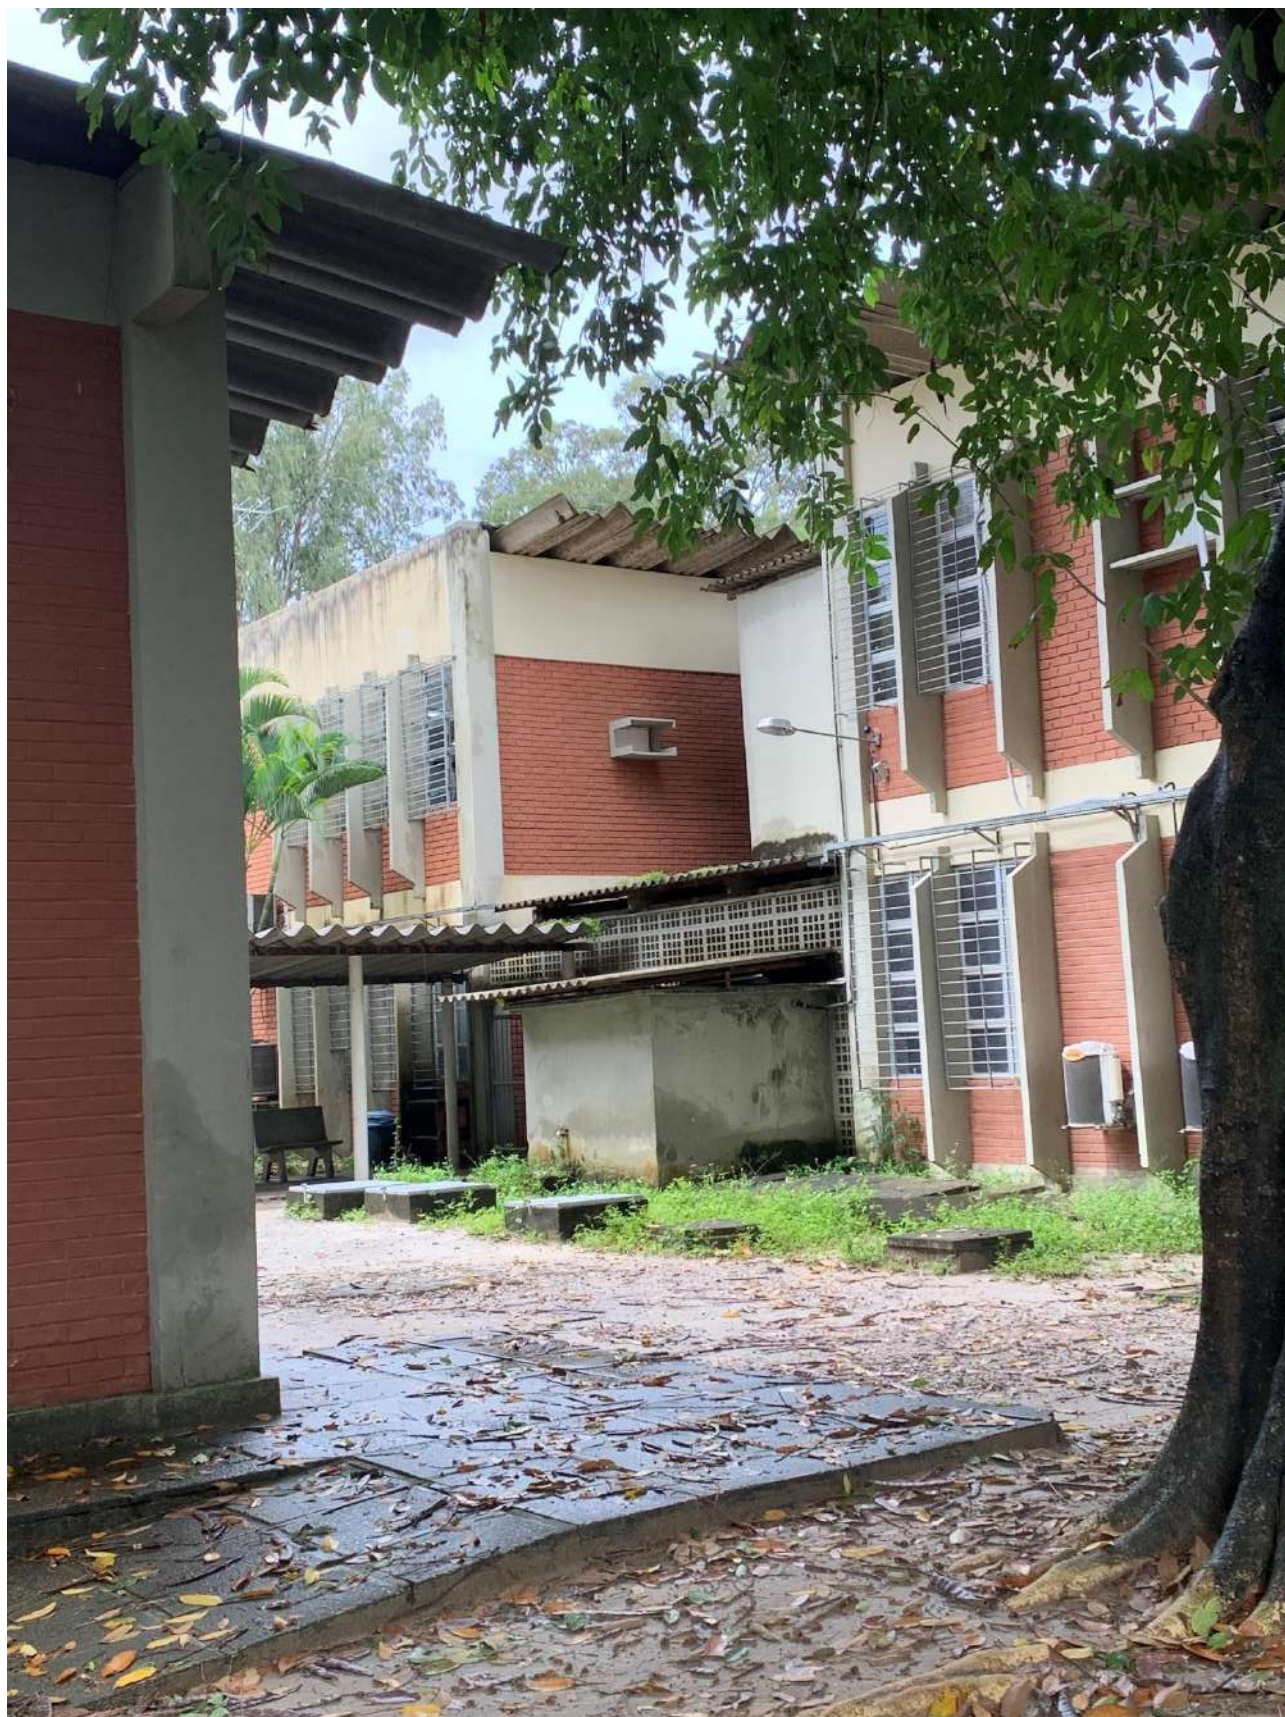
Figura 28. Acúmulo de folhas, passeios escorregadios e vegetação a ser capinada CAP

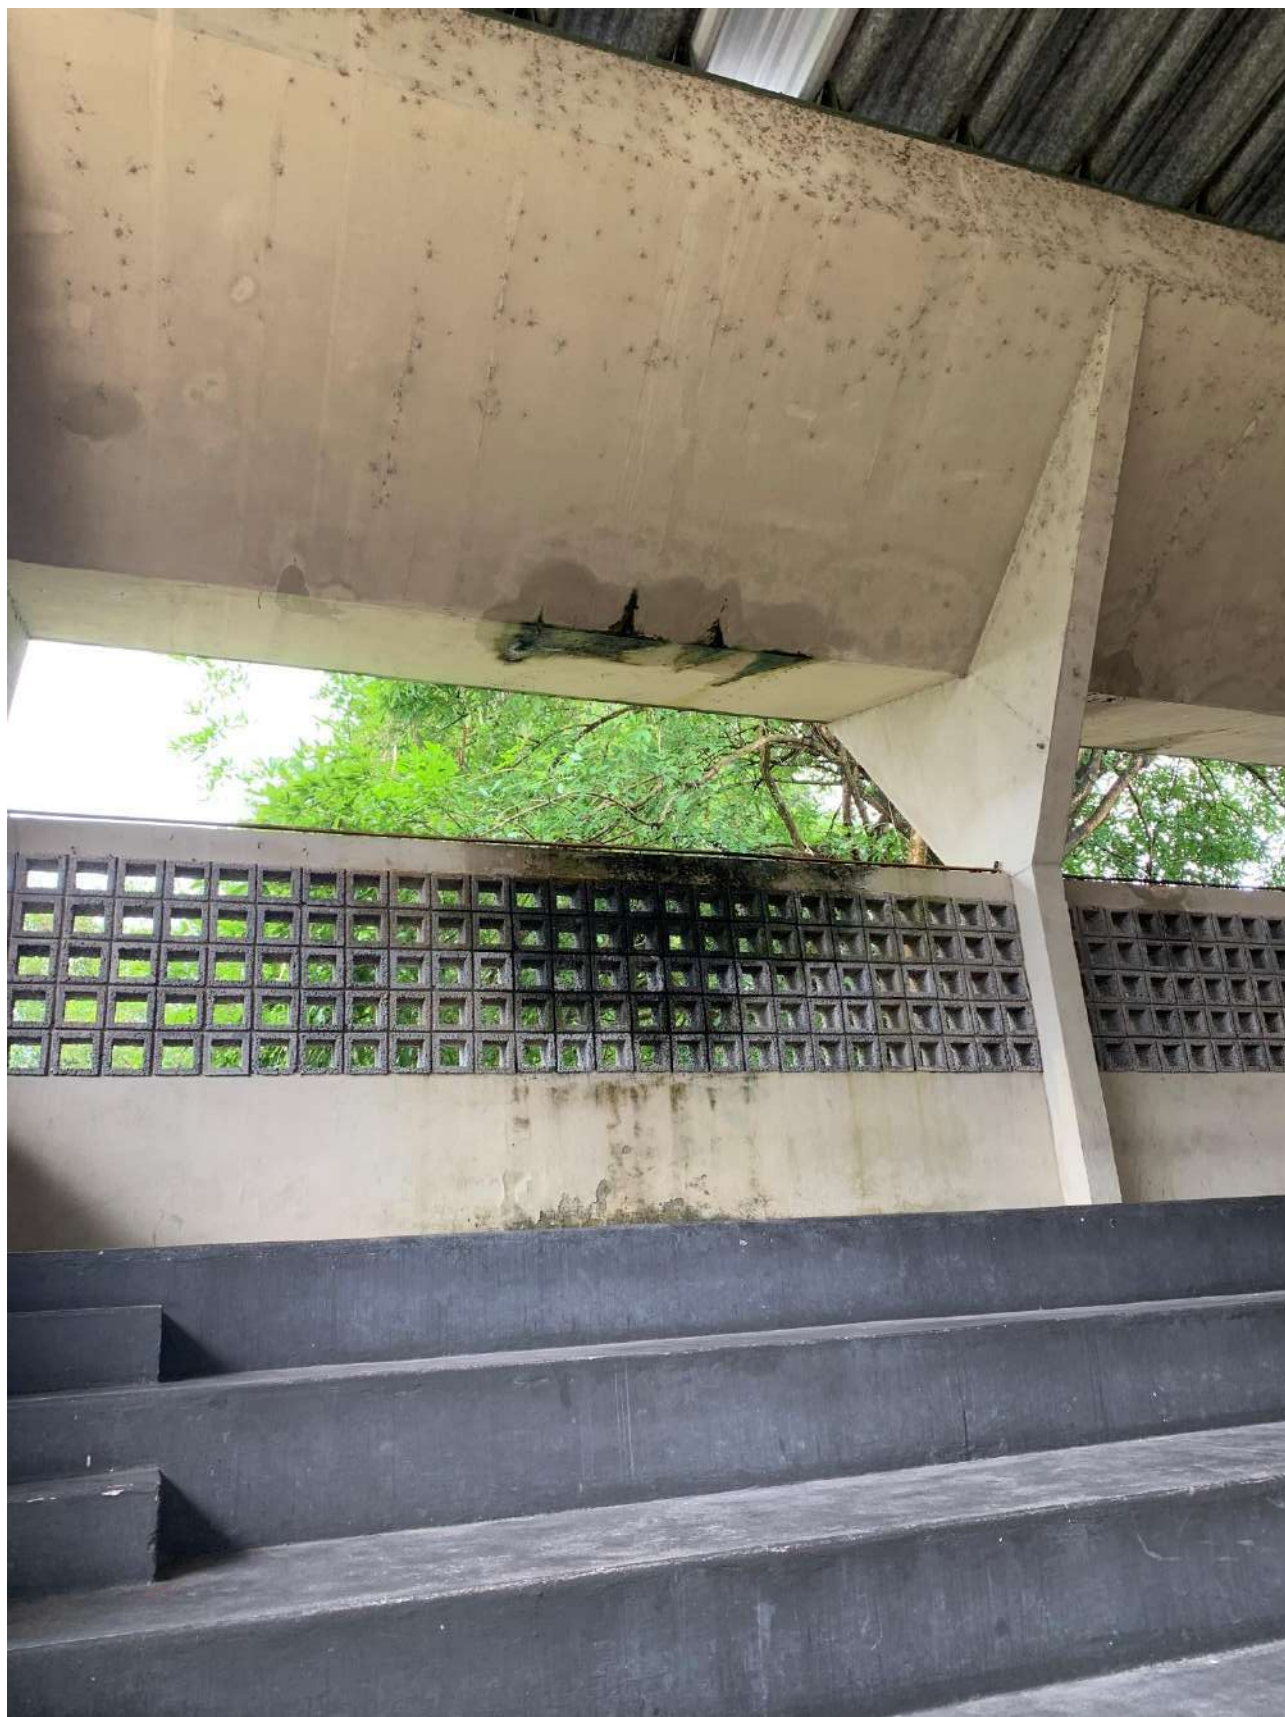
Figura 29. Vazamento em estrutura de drenagem na quadra de esportes CAP

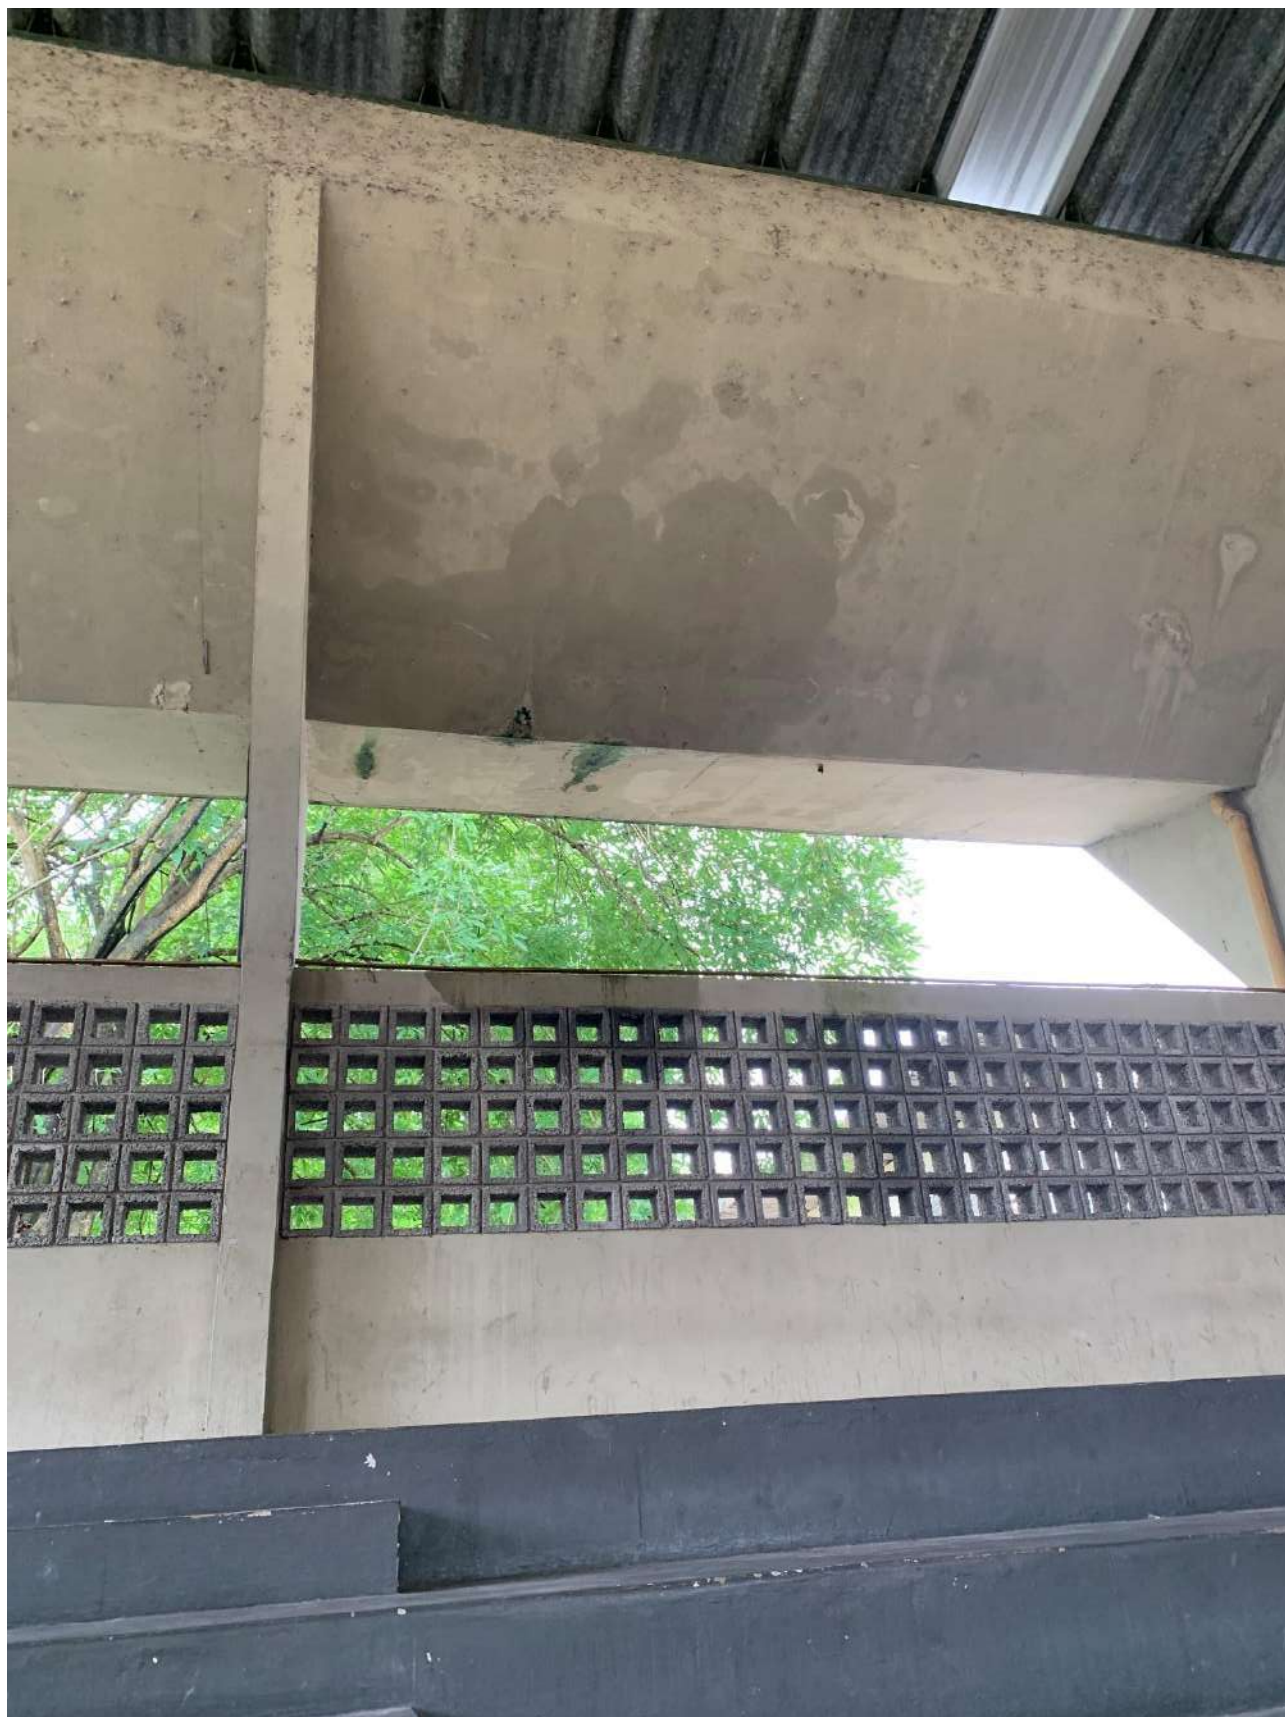
Figura 30. Vazamento em estrutura de drenagem na quadra de esportes CAP

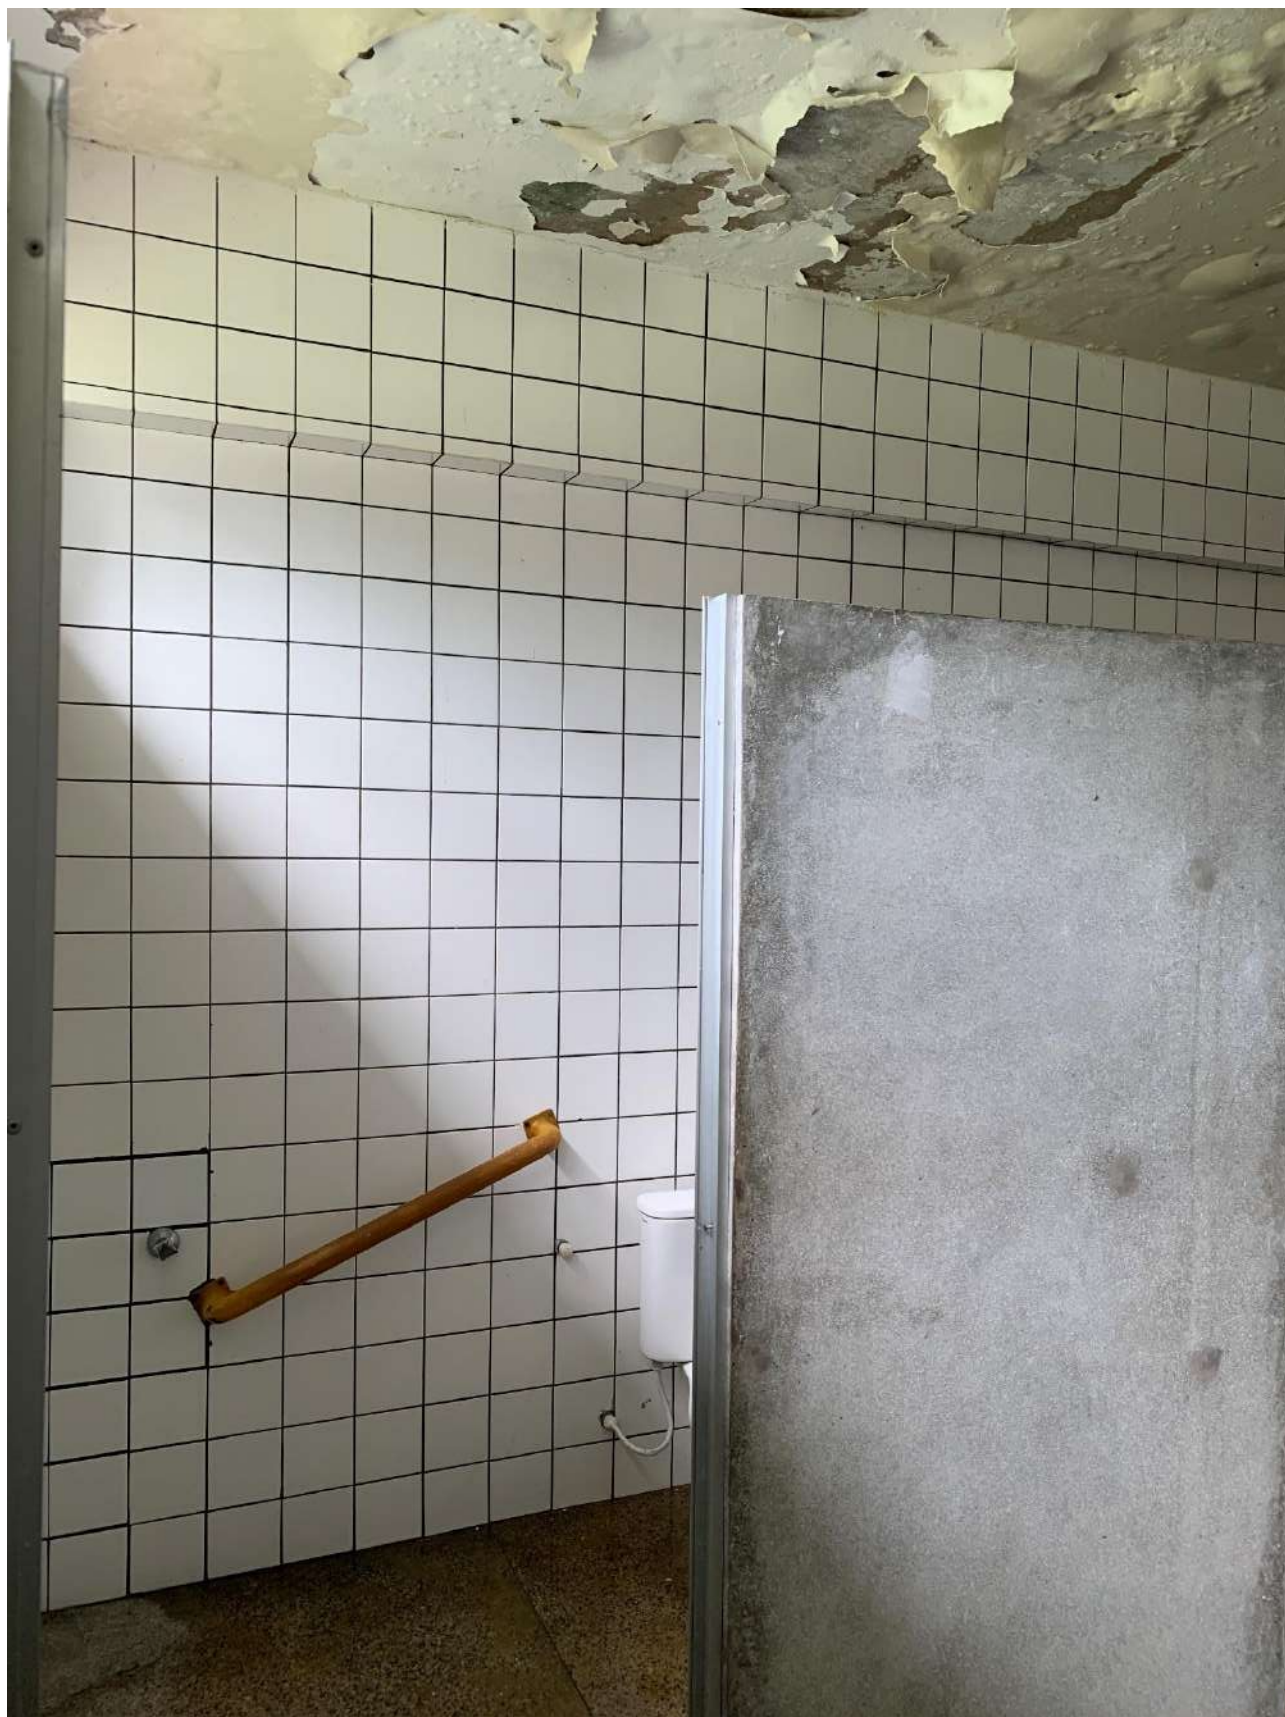
Figura 31. Infiltração em teto no vestiário masculino na quadra de esportes CAP

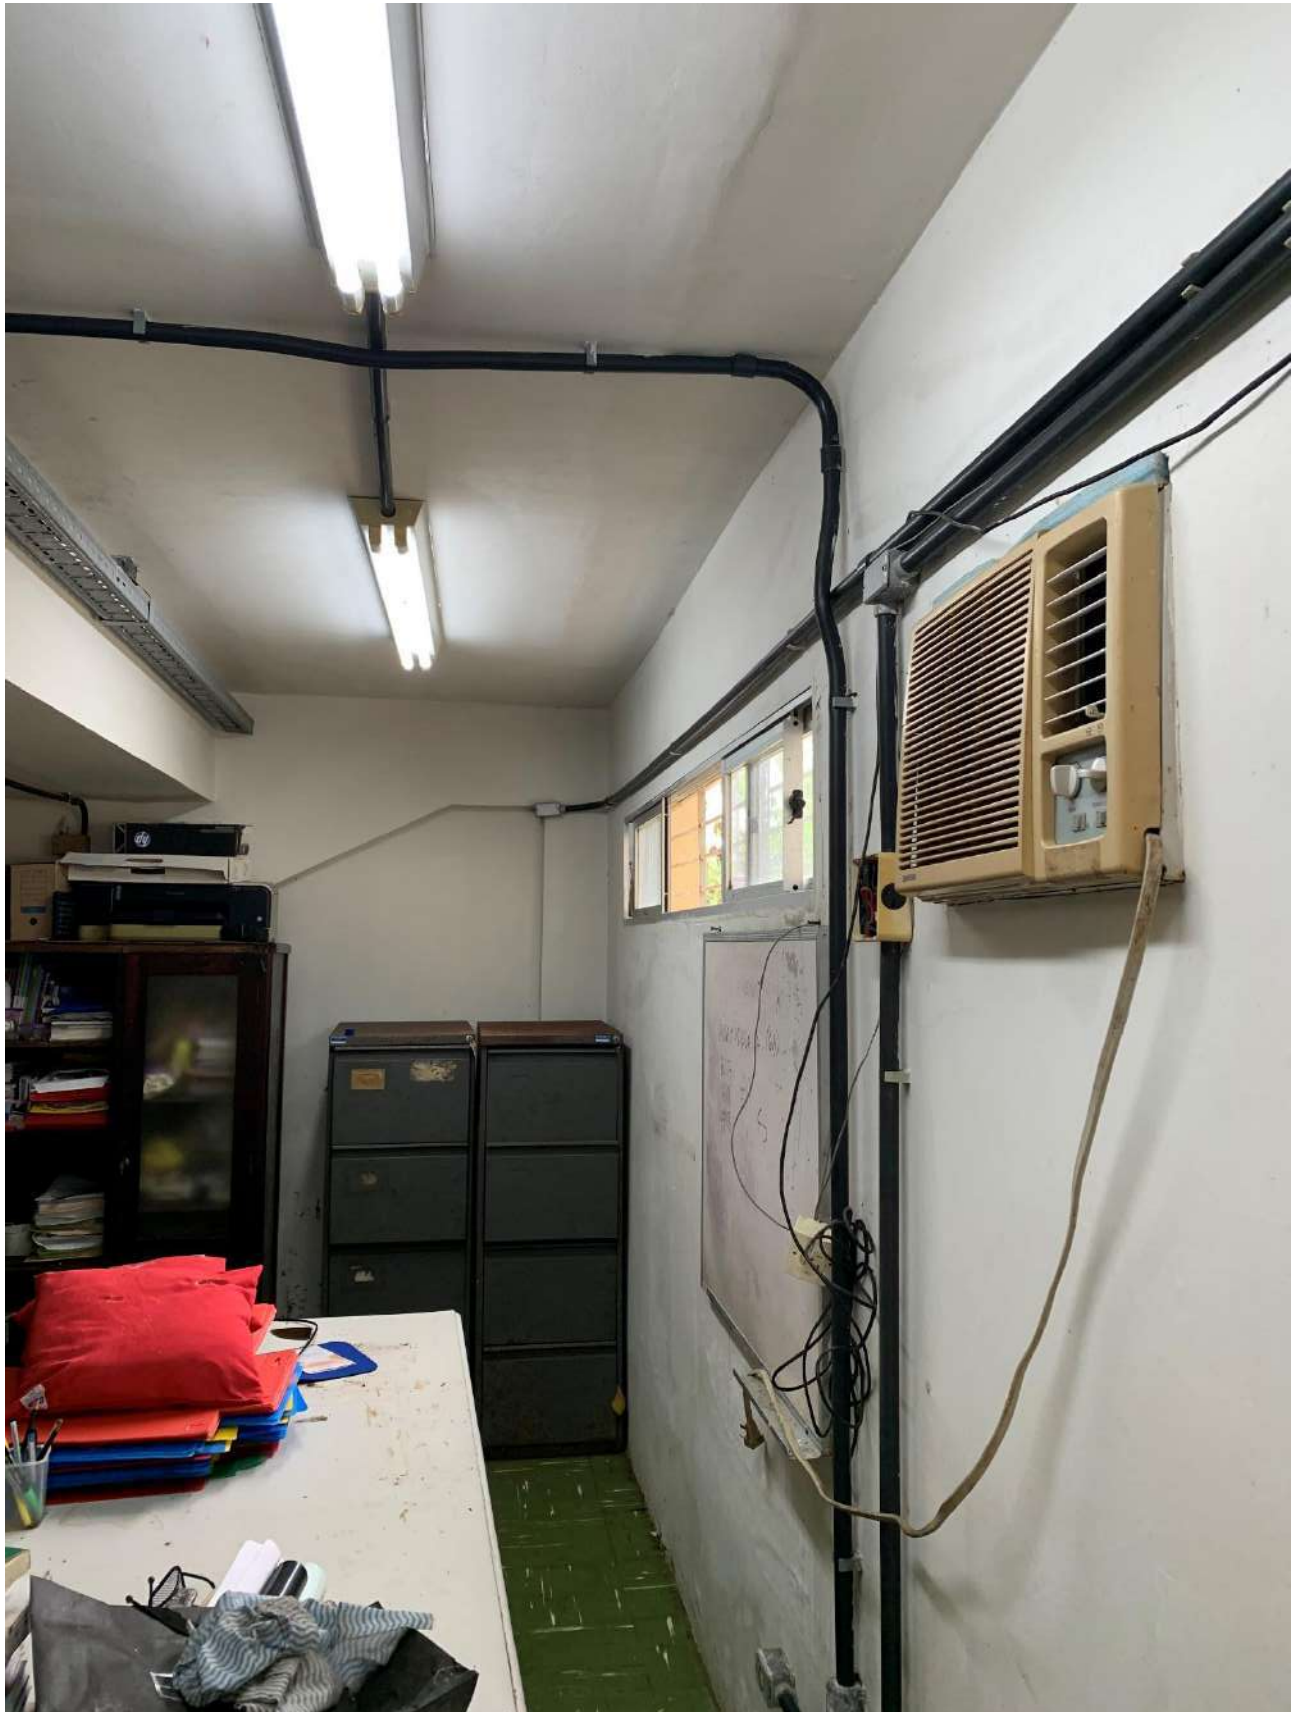
Figura 32. Infiltração em parede em sala administrativa abaixo da quadro de esportes CAP

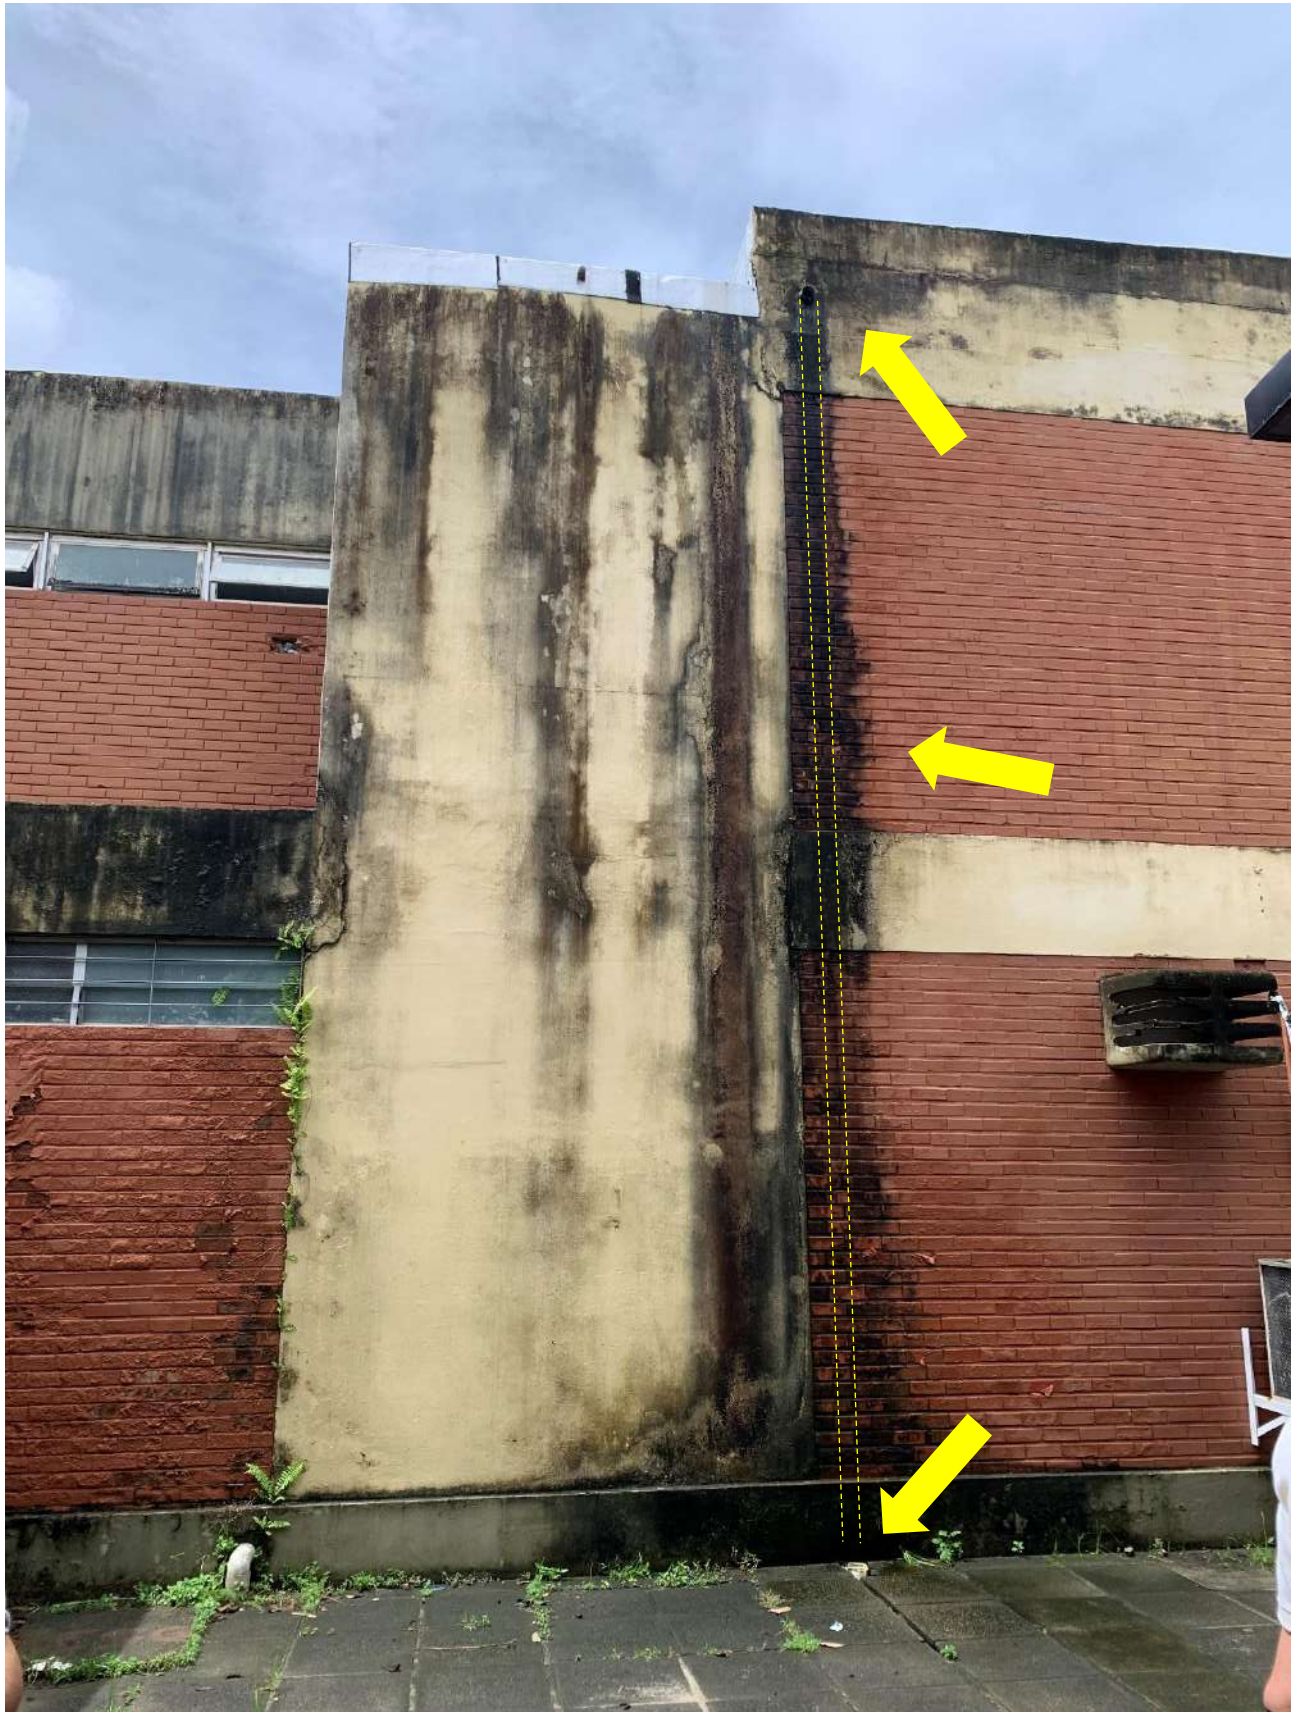
Figura 35. Escoamento da drenagem da cobertura pela parede CAP

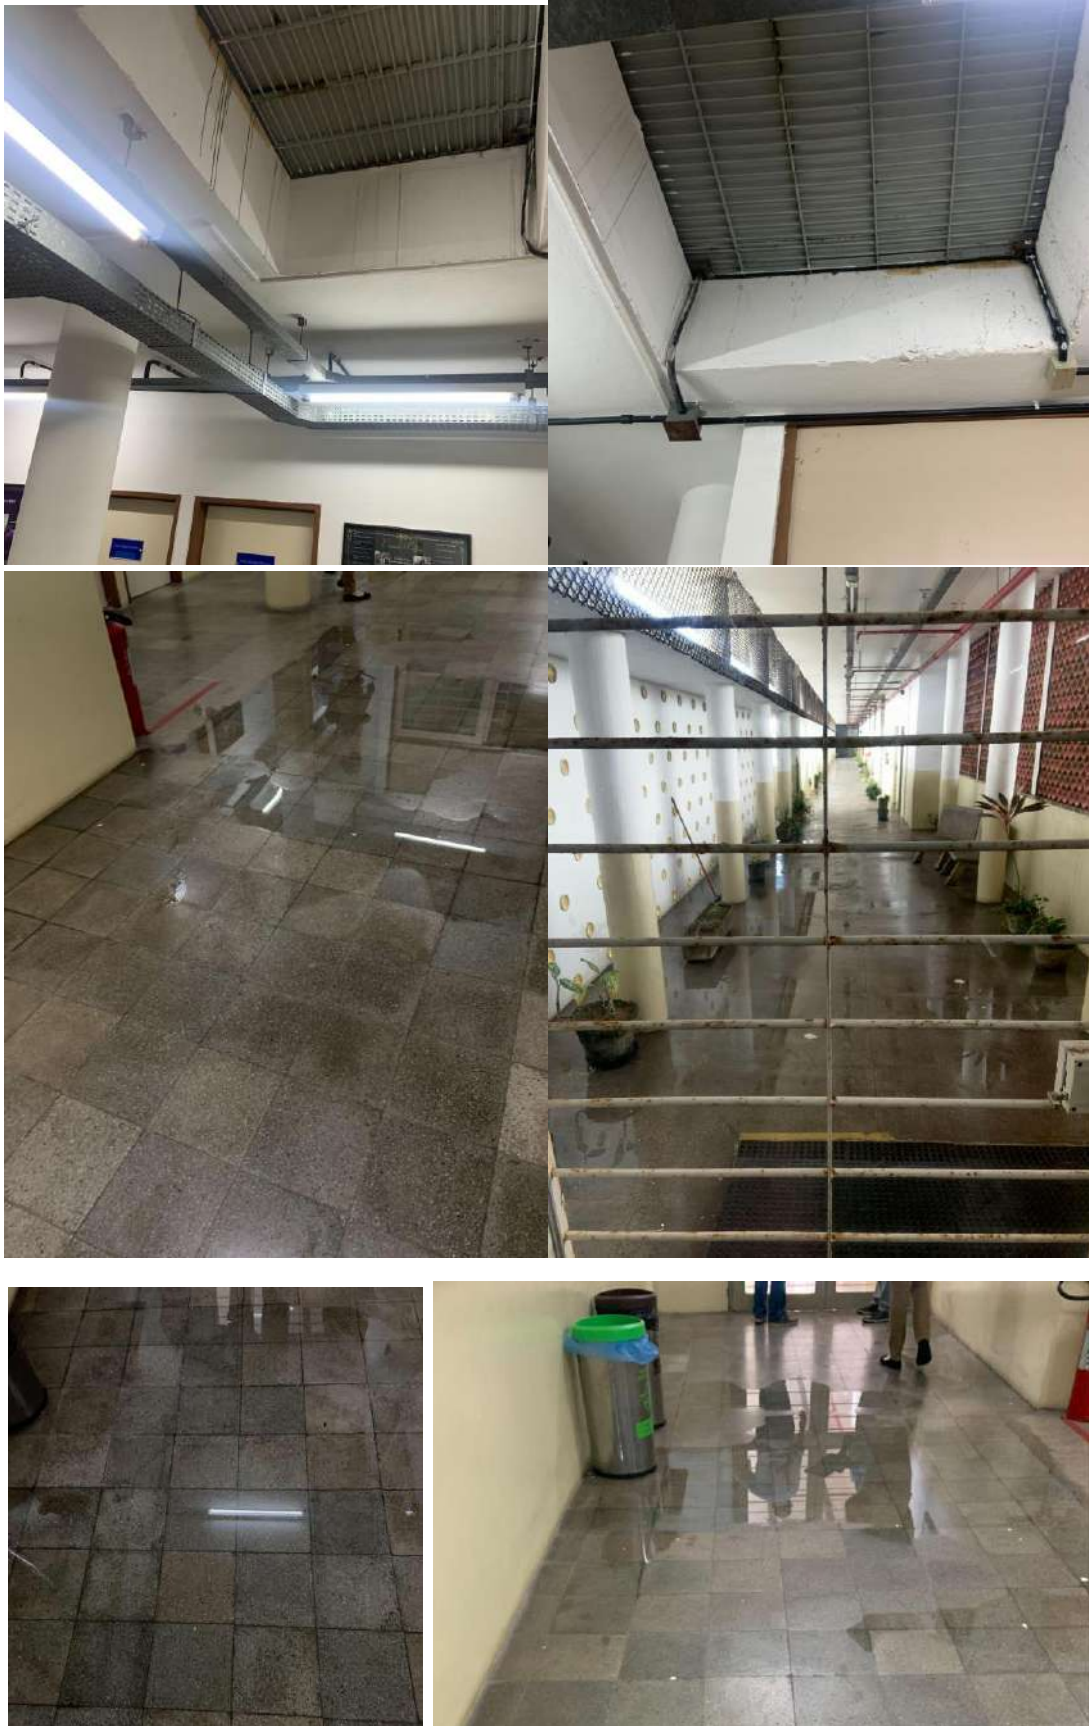
Imagens 17 e 18 - Infiltrações através de jardineira na circulação de um dos pavimentos e em ambiente de copa

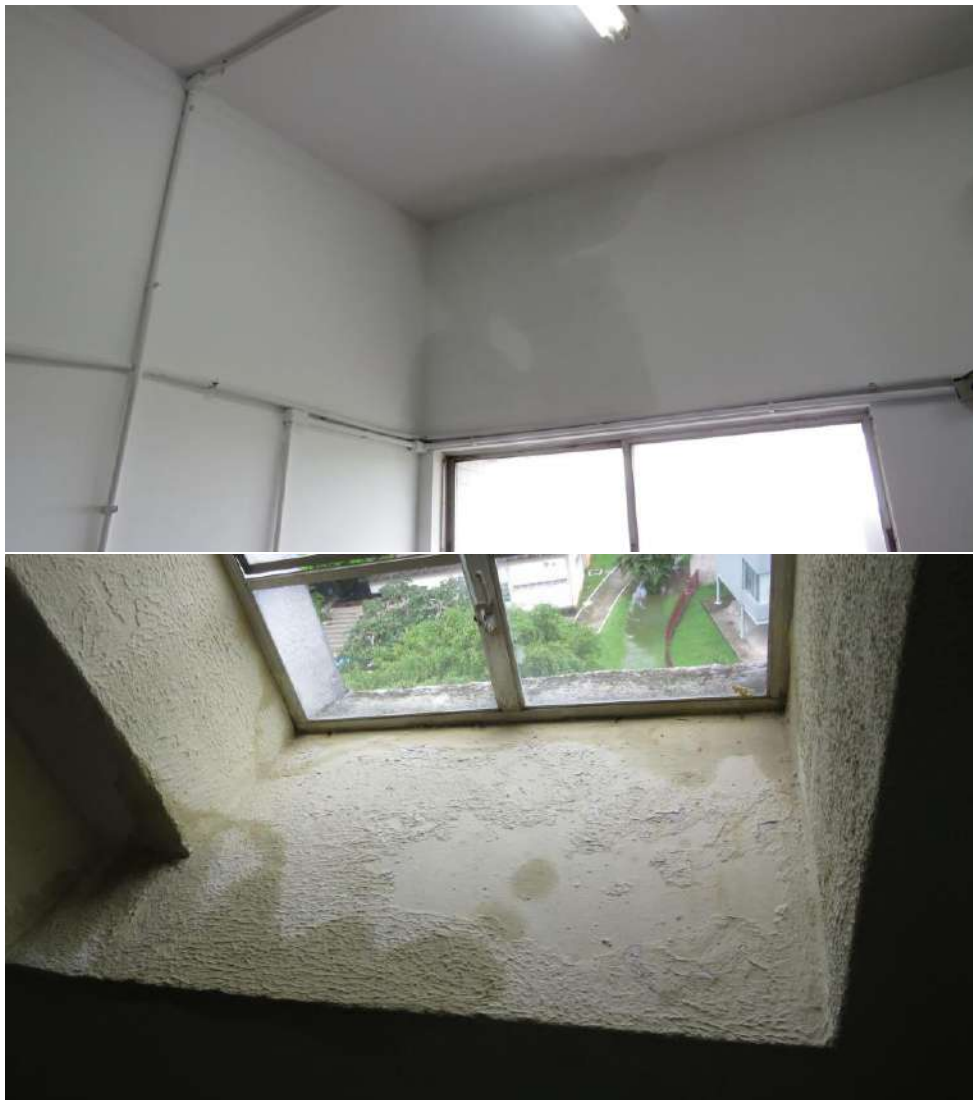
Figuras 36 a 44 - Alguns pontos críticos de infiltração nas caixas de escada e casas de máquinas.
