**UNIVERSIDADE FEDERAL DE PERNAMBUCO
SUPERINTENDÊNCIA DE INFRAESTRUTURA**

**RELATÓRIO TÉCNICO DE MAPEAMENTO DE DANOS
CAMPUS JOAQUIM AMAZONAS E CENTRO – RECIFE
CAMPUS VITÓRIA – VITÓRIA DE SANTO ANTÃO
PERNAMBUCO**

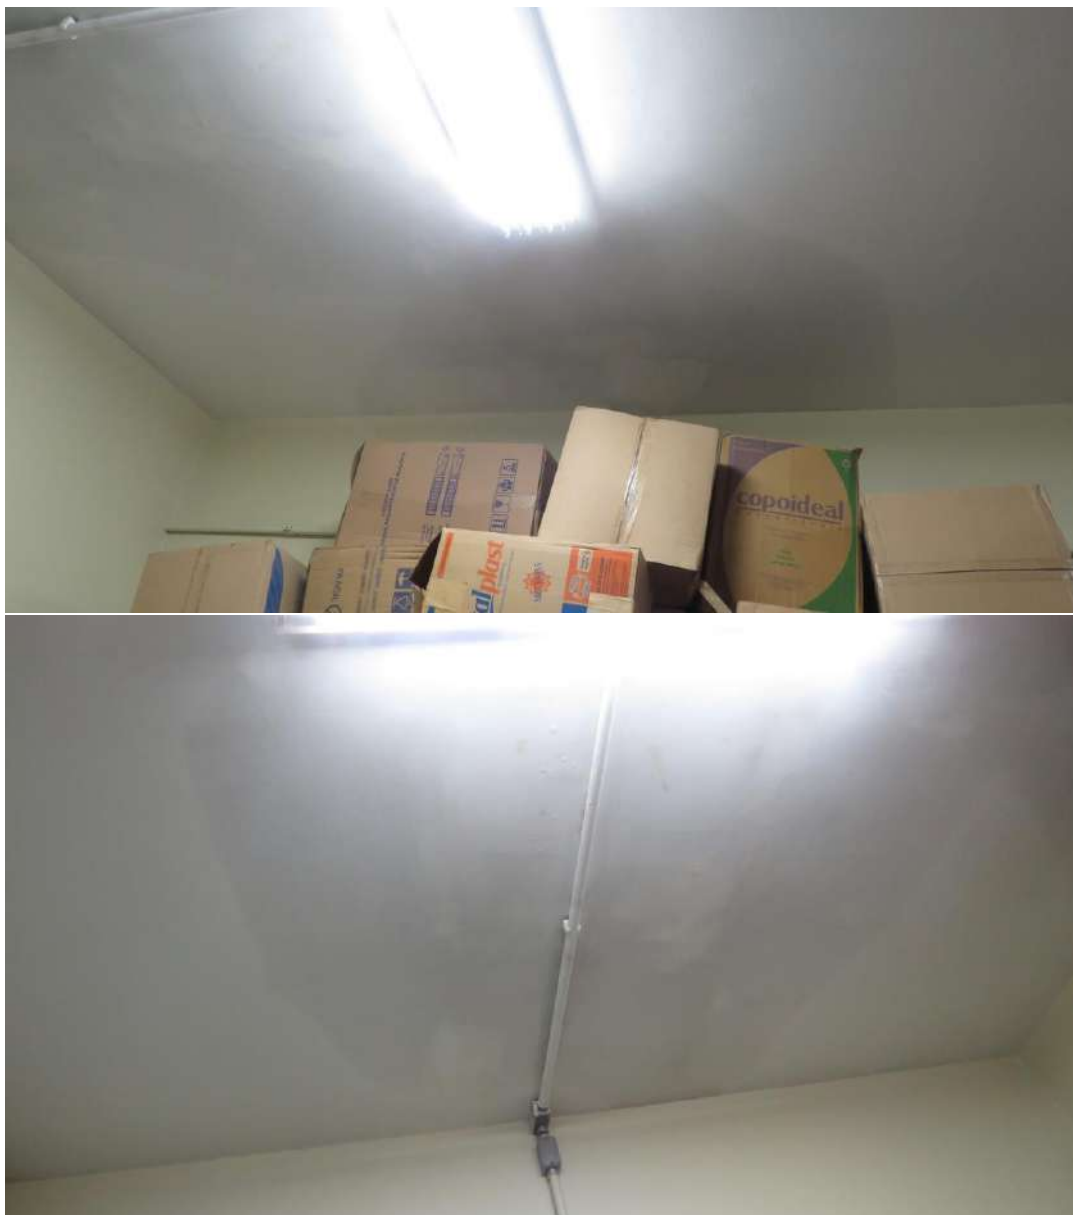
Figuras 1 e 2 - Infiltração na laje do Almoxarifado.

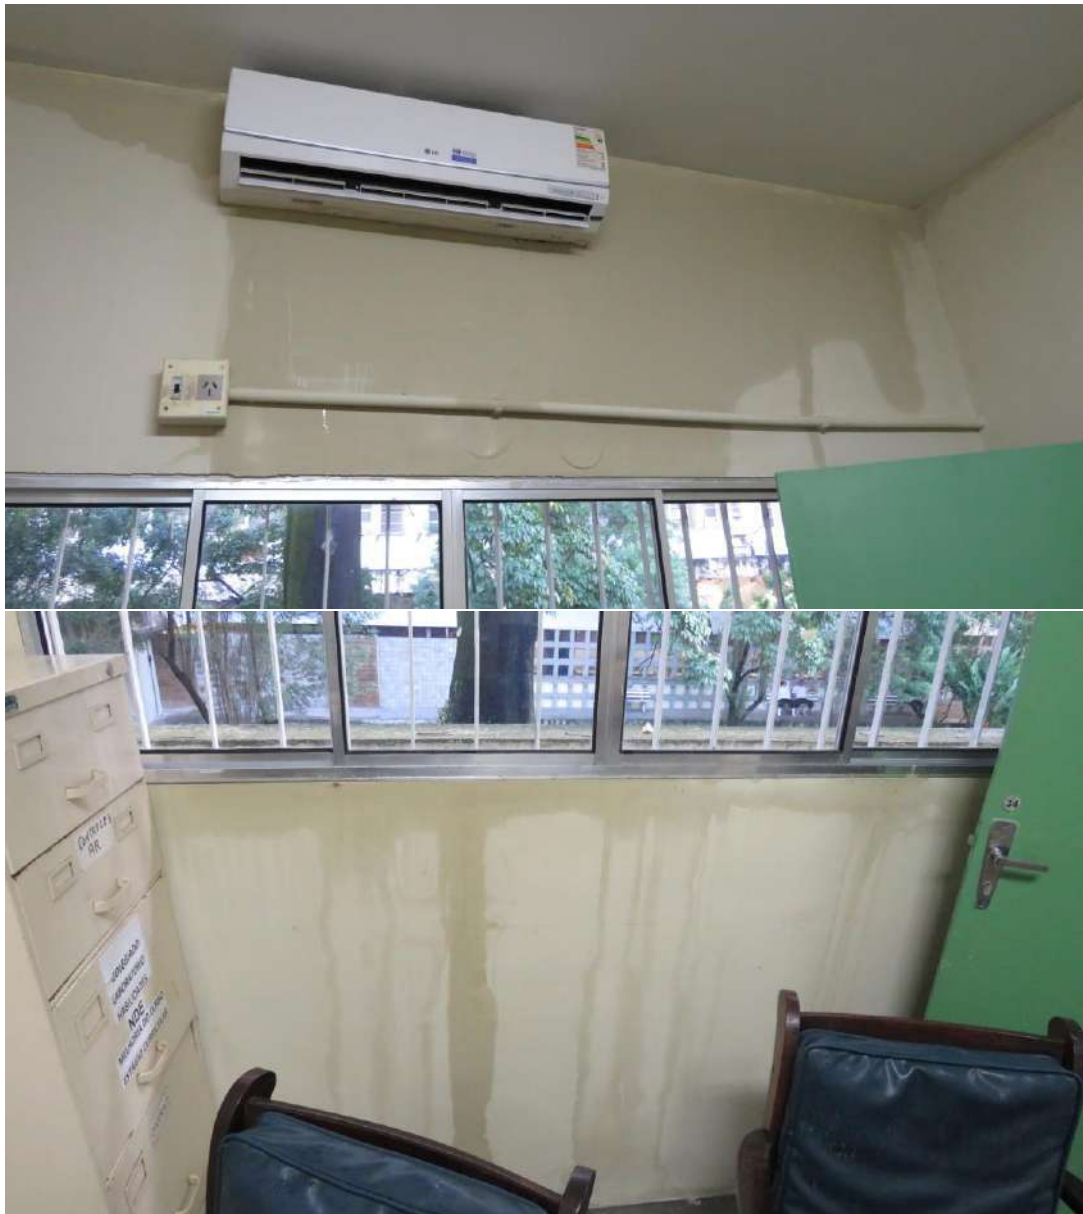
Figuras 3 e 4 - Infiltração na laje da escolaridade.

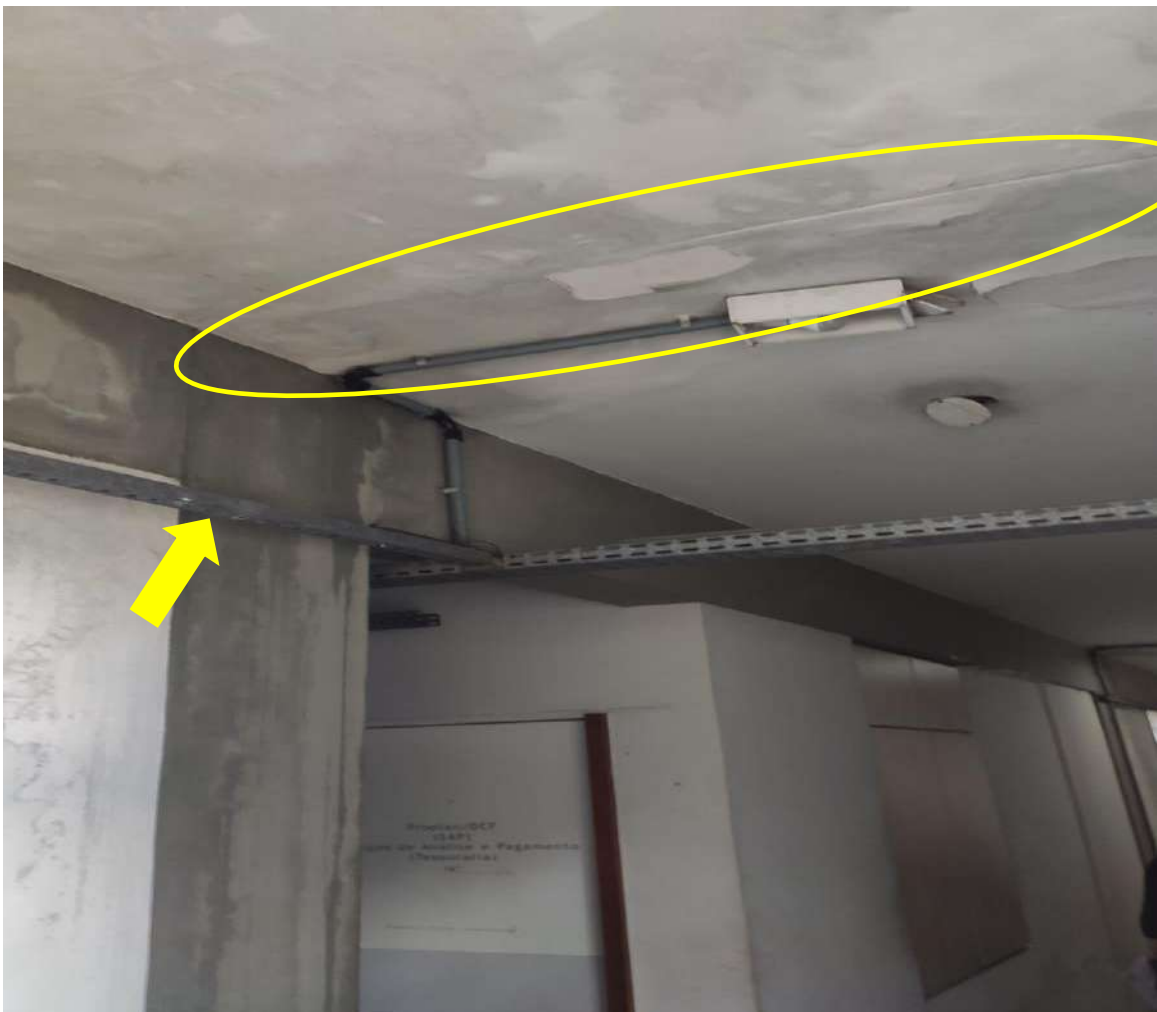
Figura 10. Infiltração no teto no Prédio da Reitoria (DCF - PROPLAN térreo)

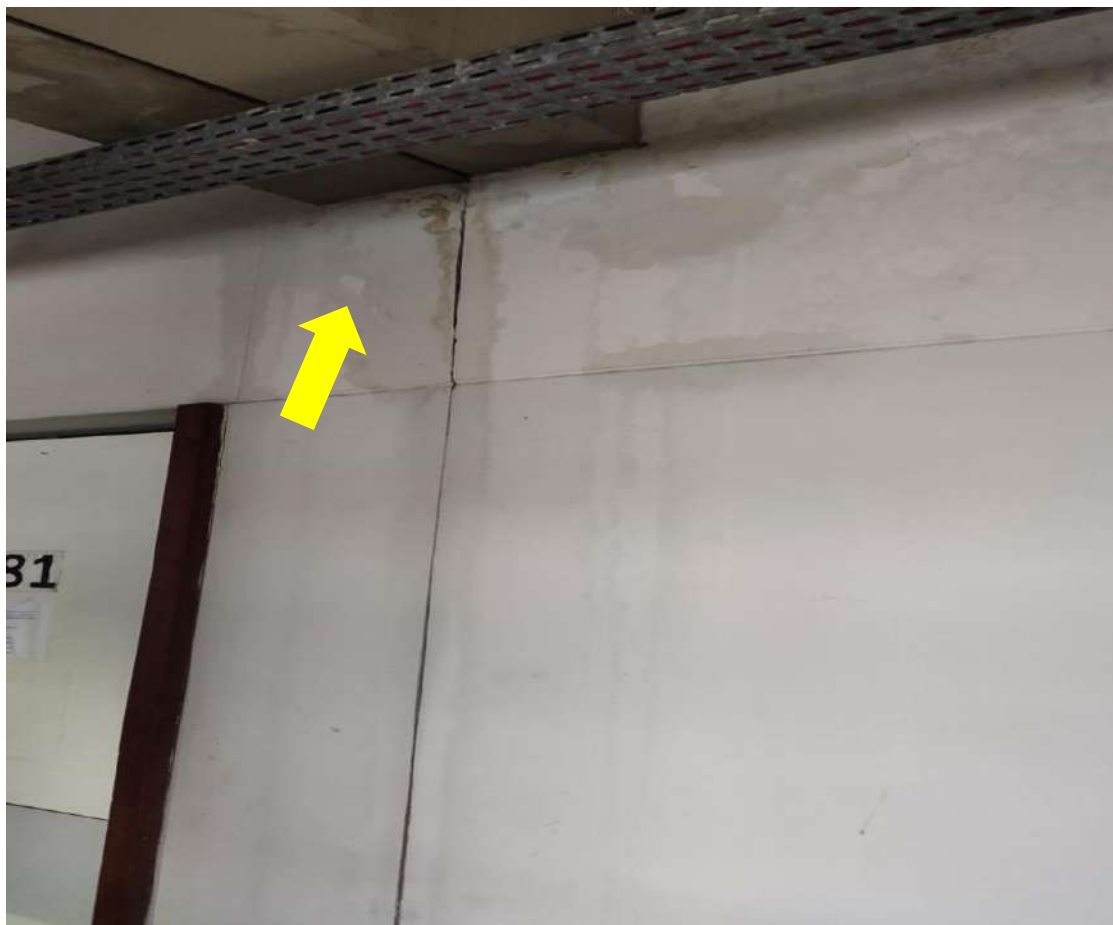
Figura 15. Infiltração no teto no Prédio da Reitoria (DCF - PROPLAN térreo)

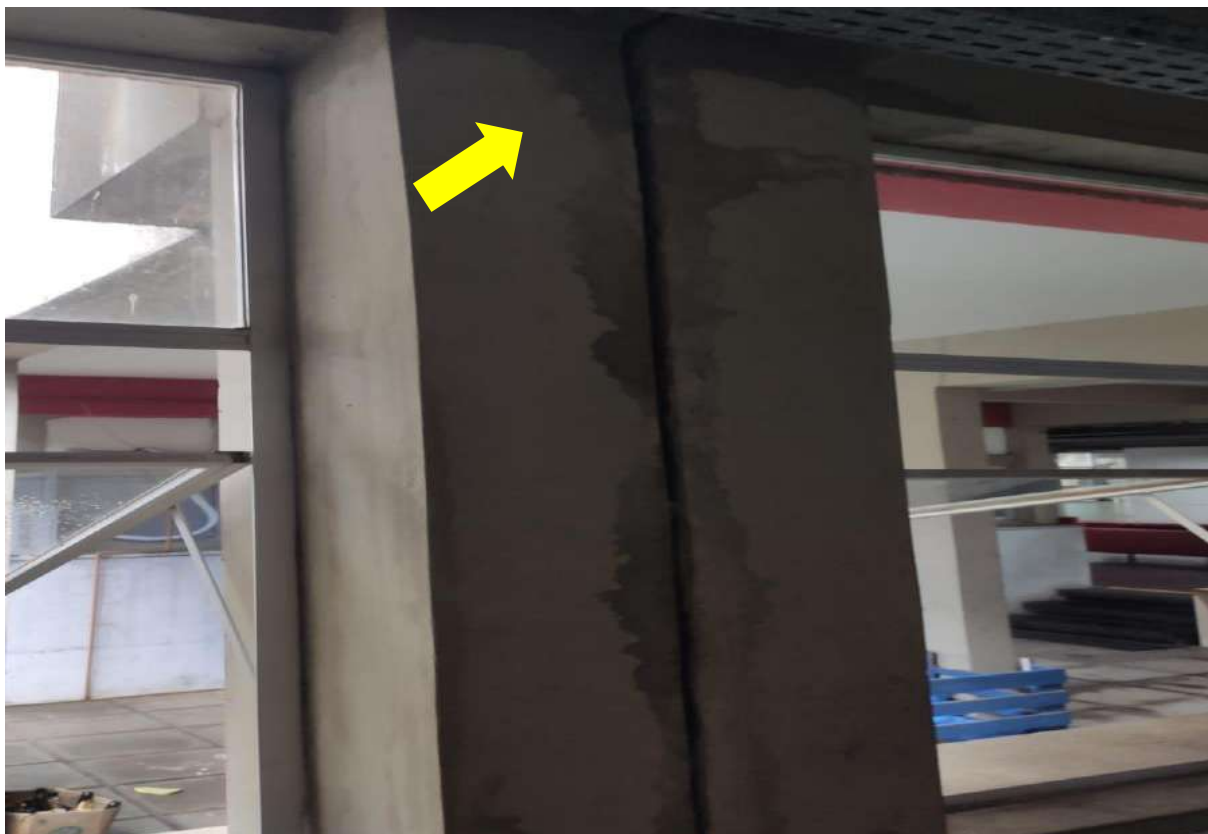
Figura 16. Infiltração no teto no Prédio da Reitoria (DCF - PROPLAN térreo)

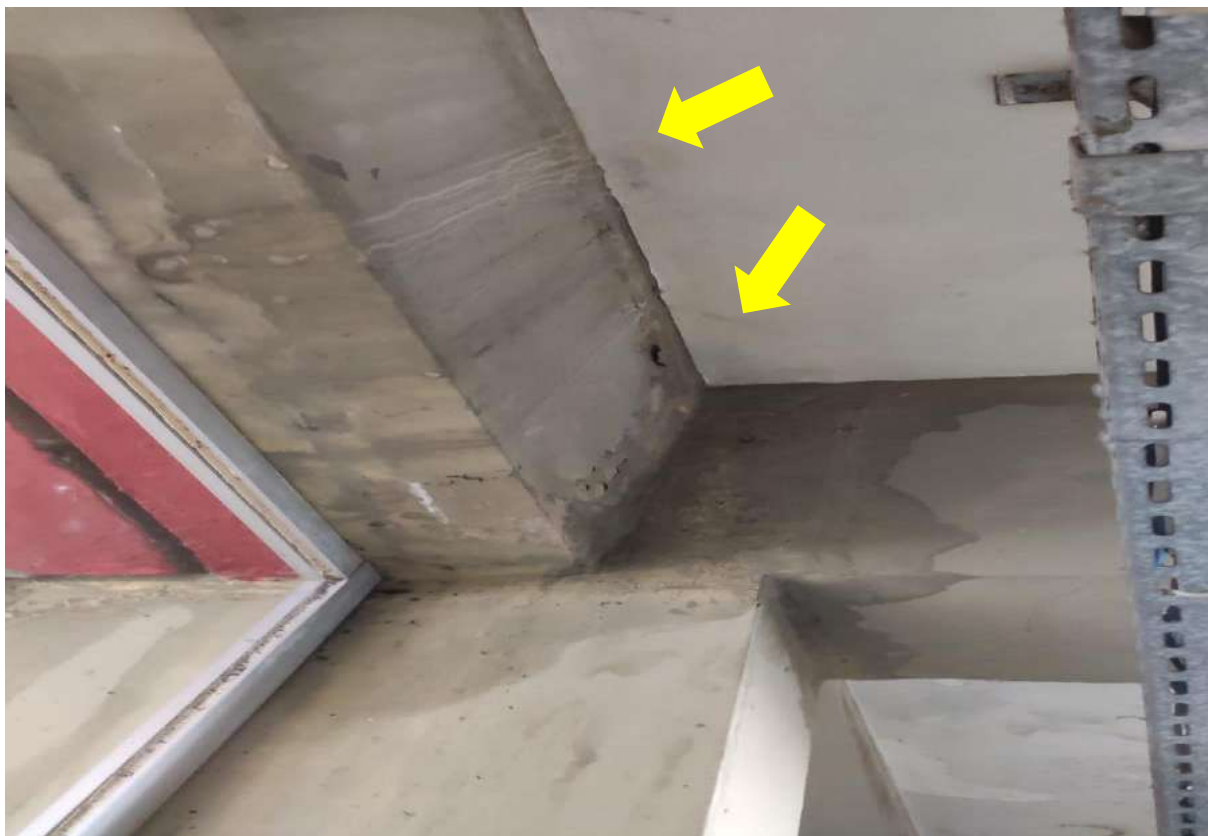
Figura 17. Infiltração no teto no Prédio da Reitoria (DCF - PROPLAN térreo)

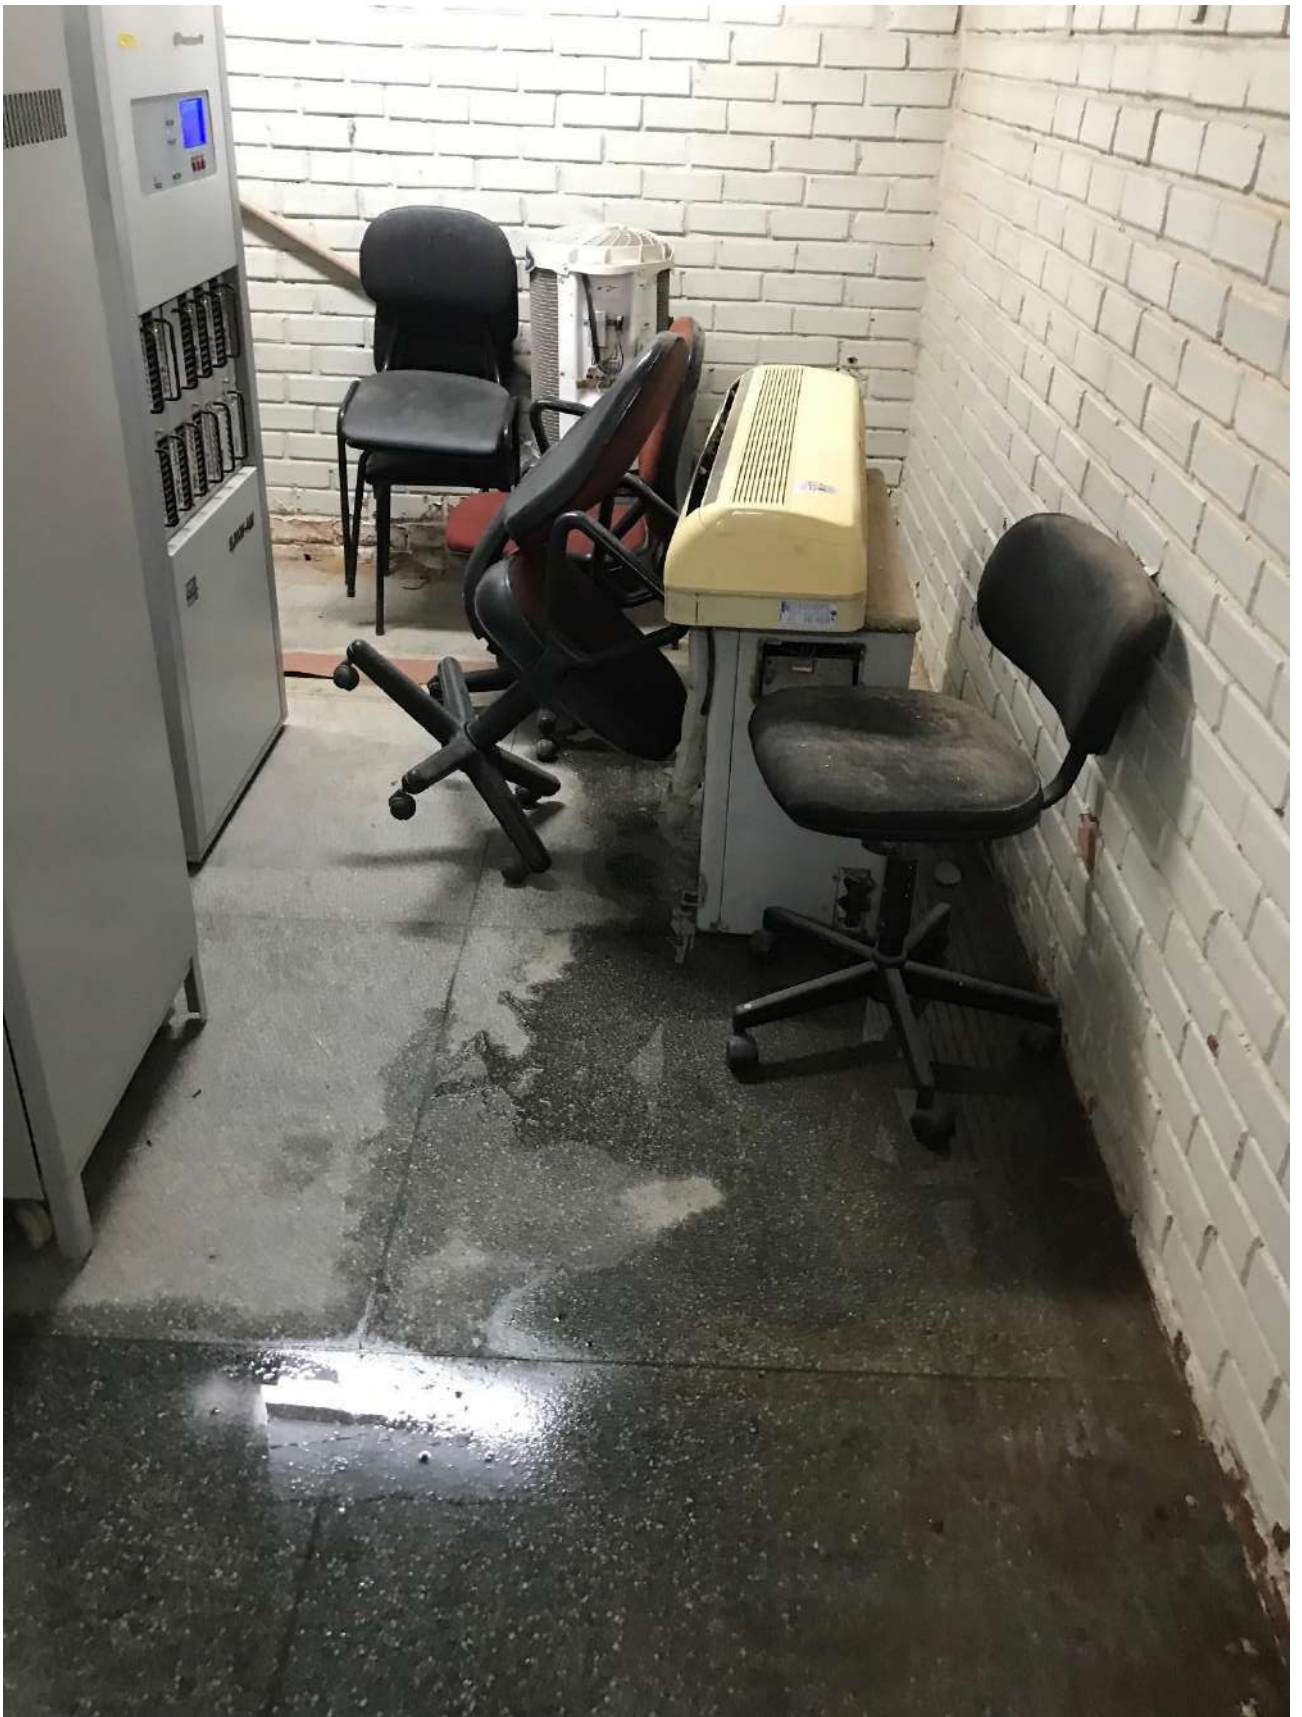
Figura 25. Vazamento em teto na Rádio Universitária (Sala do Transformador)

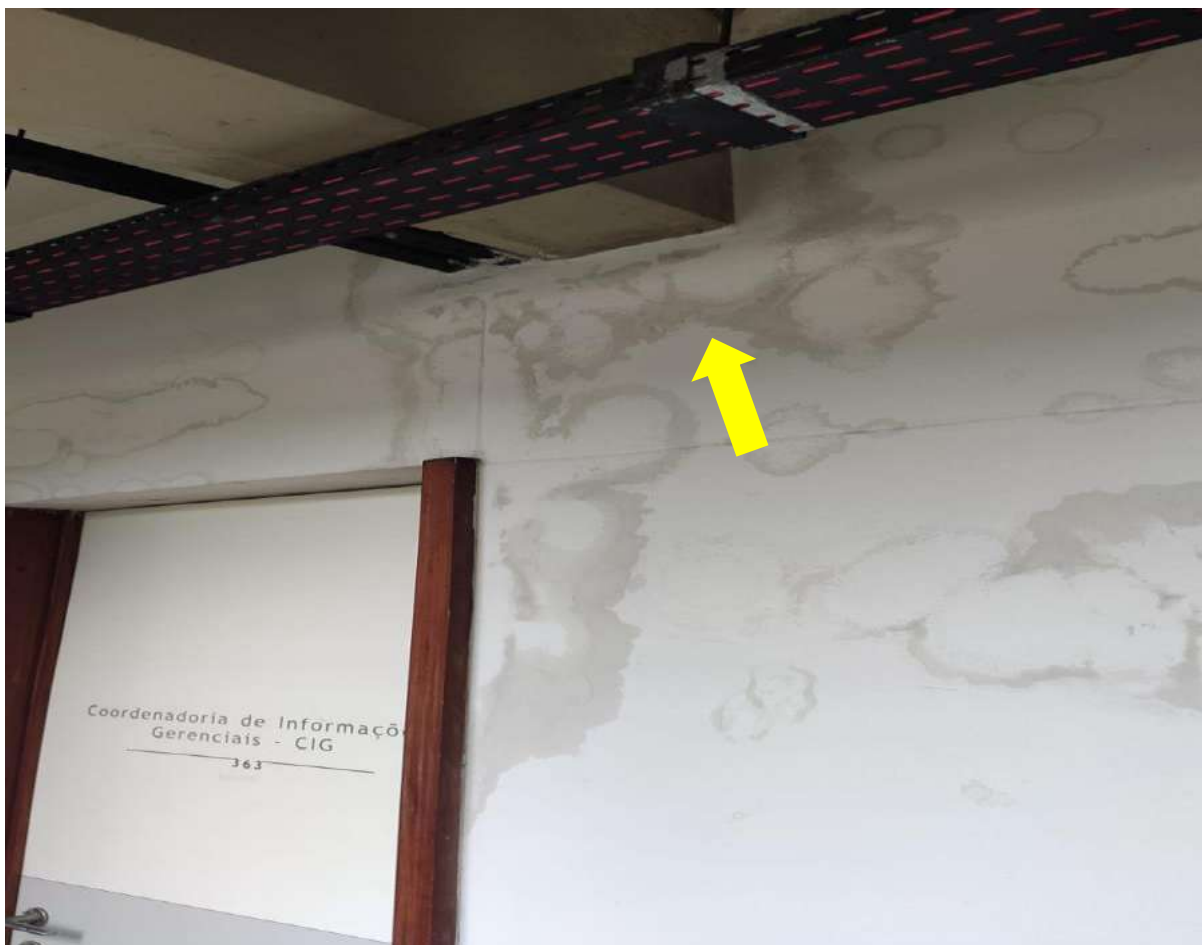
Figura 32. Infiltração na laje no Prédio da Reitoria (PROPLAN 3º Pavimento face Leste)

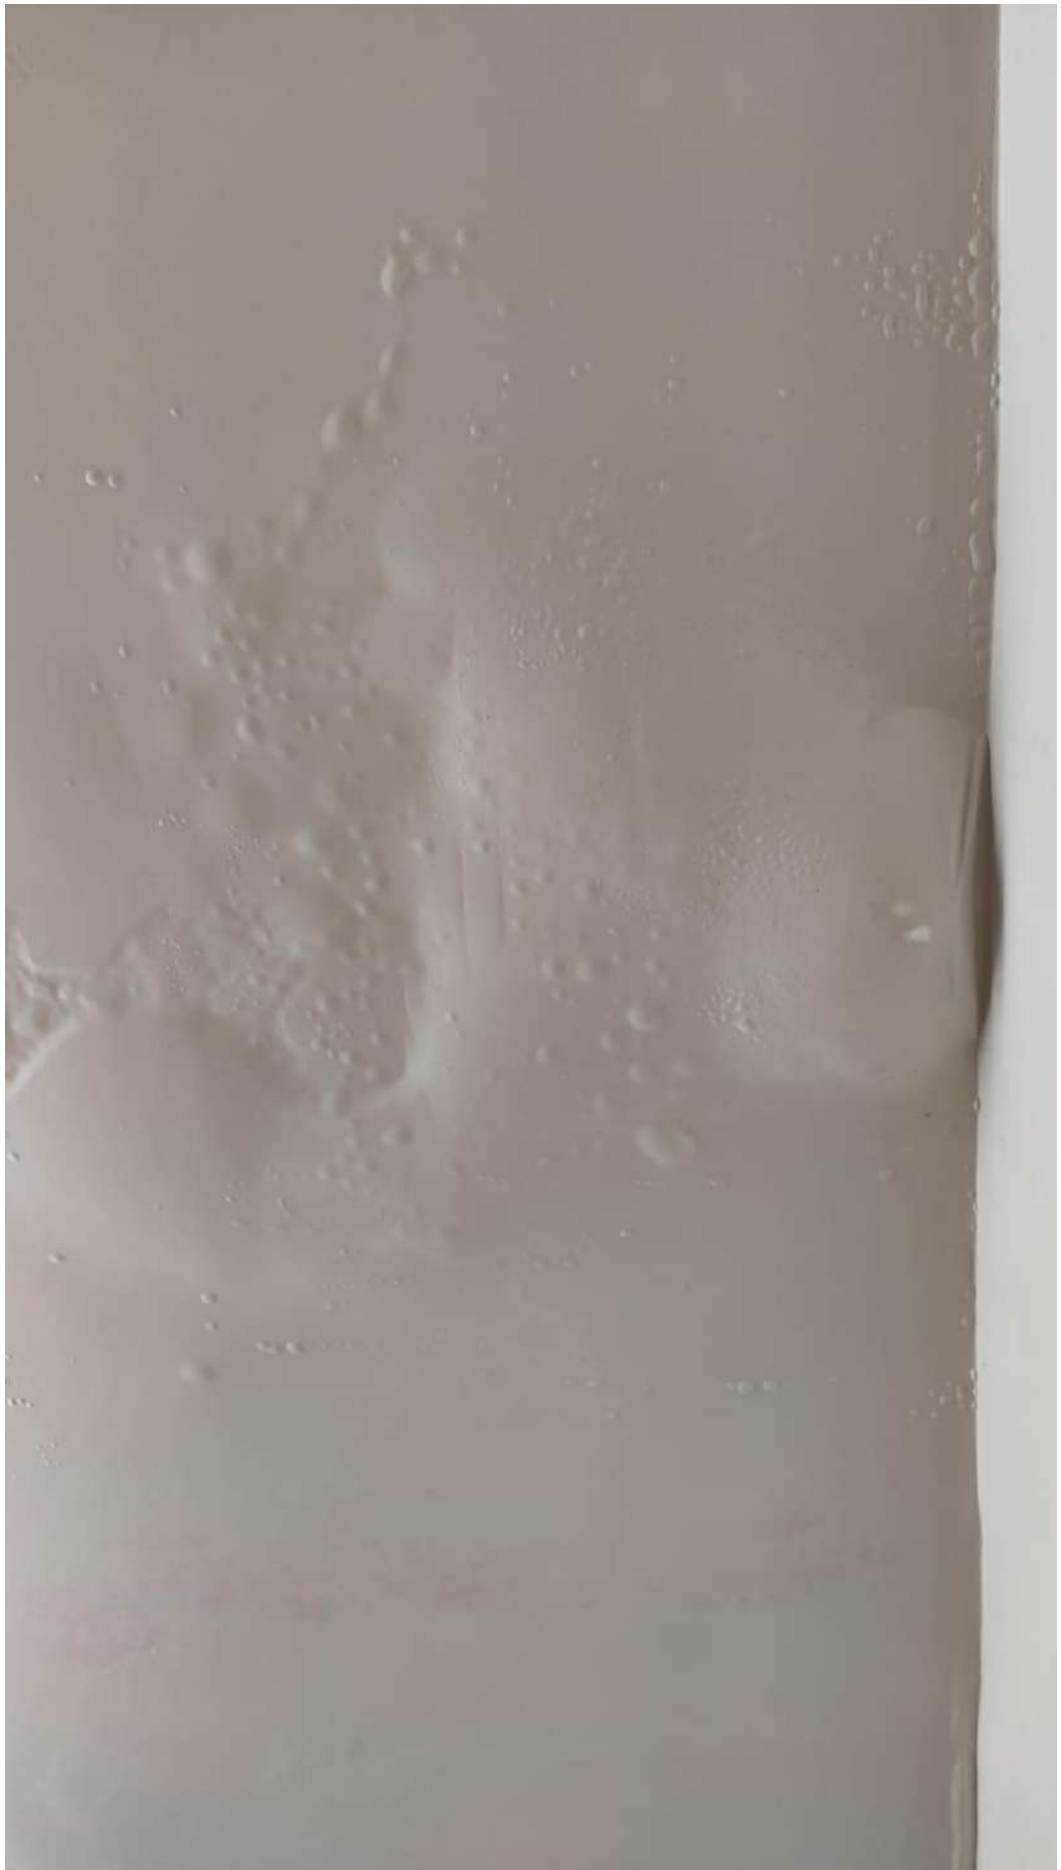
Figura 39. Infiltração na cobertura no Prédio da Reitoria (Auditório João Alfredo)

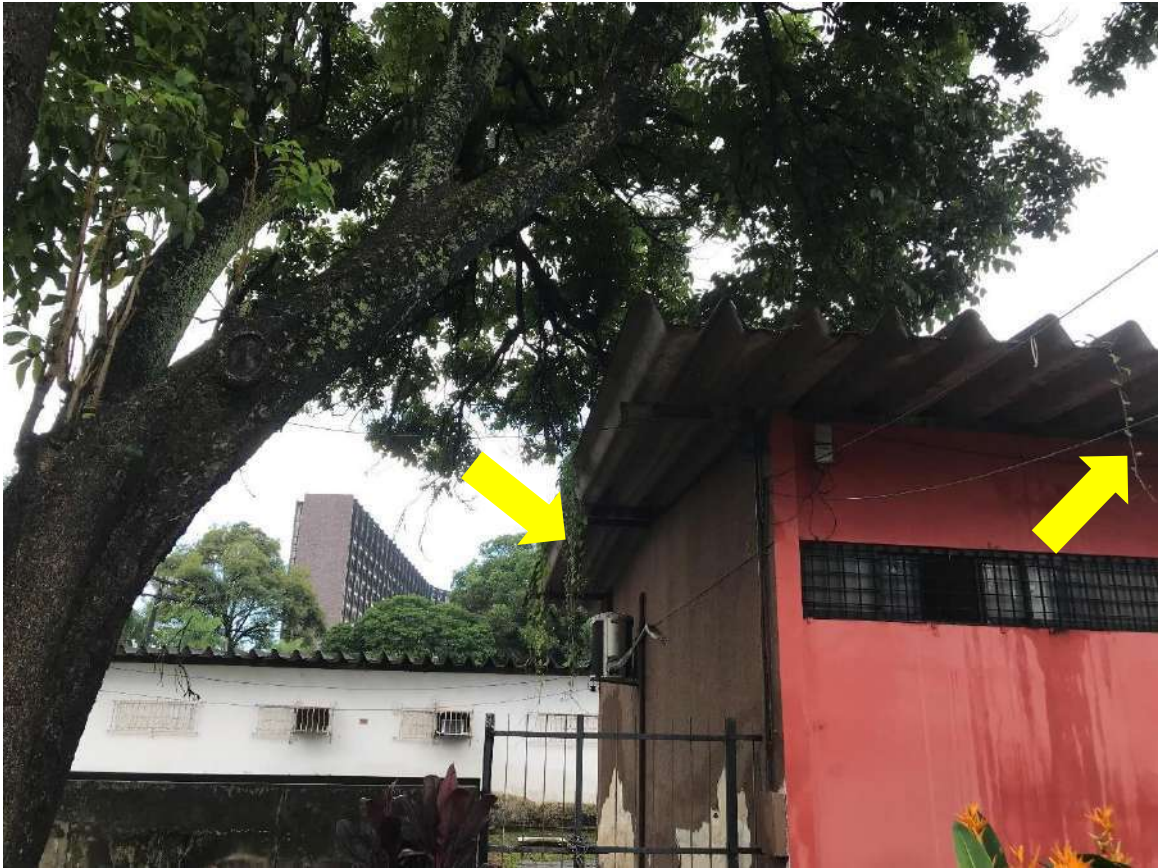
Figura 41. Vegetação acumulada sobre coberta da PROAES.

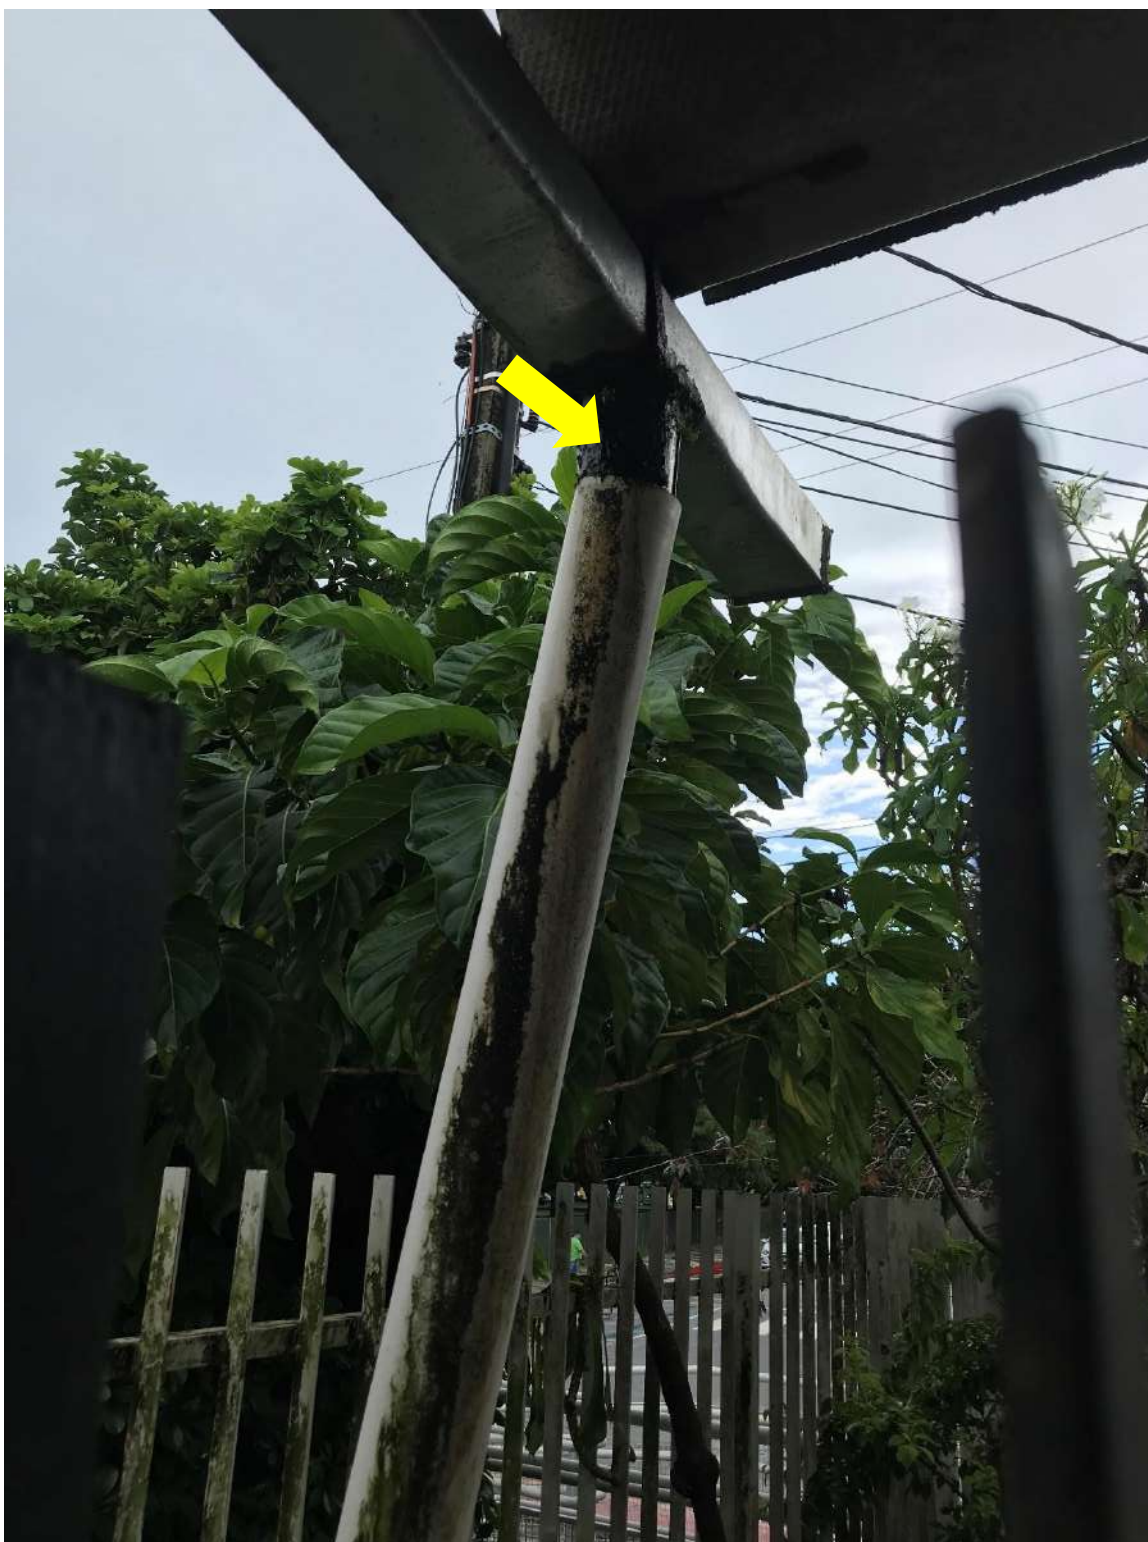
Figura 43. Calha da cobertura do Prédio da Rádio Universitária AM

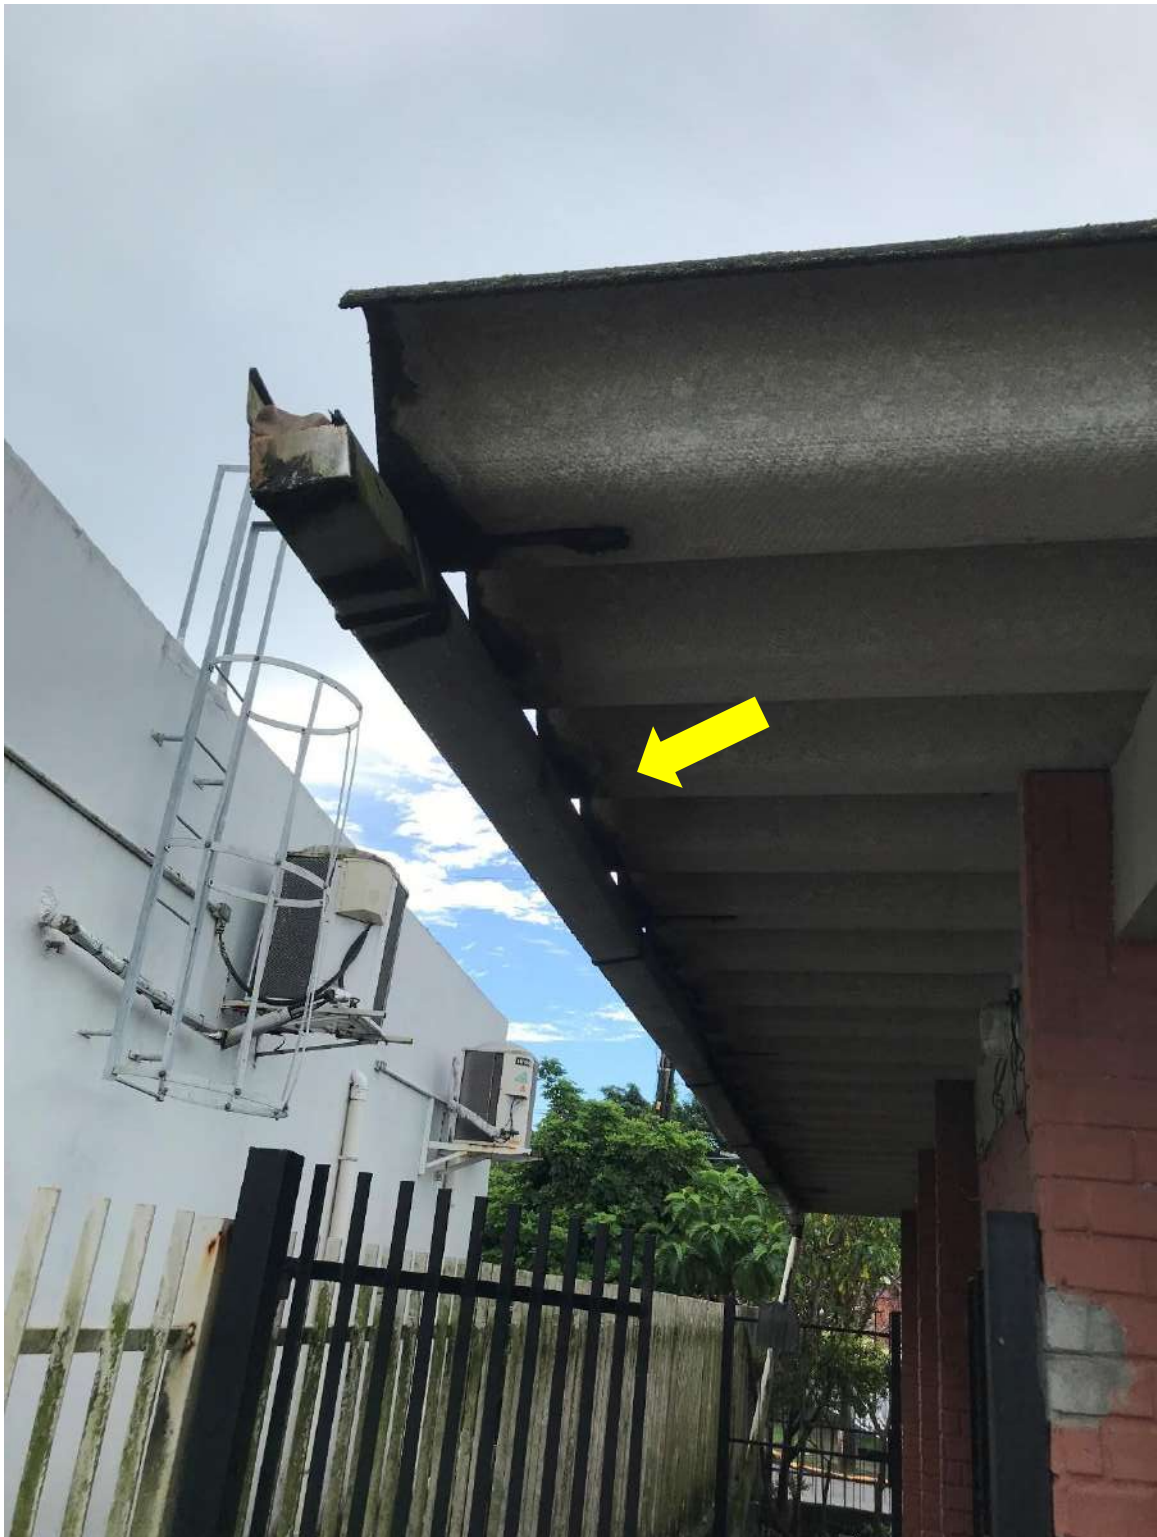
Figura 44. Vazamento pela cobertura na Sala dos Geradores da Rádio Universitária

Figura 45. Calha insuficiente para drenagem da cobertura na Rádio Universitária
