**UNIVERSIDADE FEDERAL DE PERNAMBUCO
SUPERINTENDÊNCIA DE INFRAESTRUTURA**

**RELATÓRIO TÉCNICO DE MAPEAMENTO DE DANOS
CAMPUS JOAQUIM AMAZONAS E CENTRO – RECIFE
CAMPUS VITÓRIA – VITÓRIA DE SANTO ANTÃO
PERNAMBUCO**

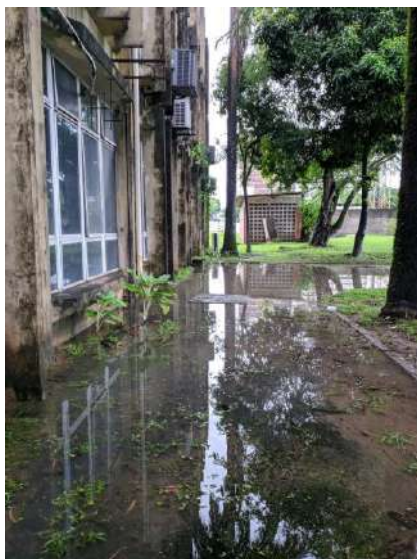
ÁREA VERDE ENTORNO BC

Drenagem área externa BC

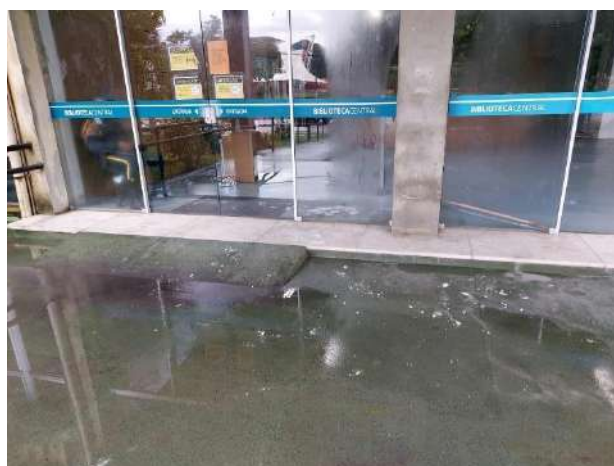
Piso abaixo da marquise, acesso principal.

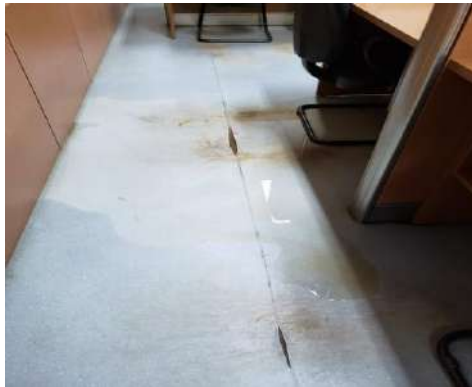
TÉRREO

Piso em paviflex danificado pelas infiltrações

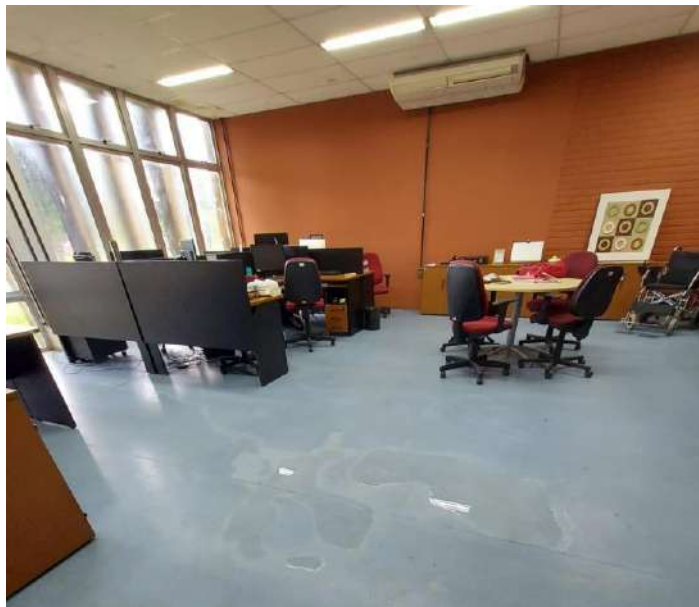
Descrição: o principal motivo das infiltrações identificadas em todos os pavimentos da edificação diz respeito a insuficiente vedação das esquadrias de alumínio, janelas com vidros quebrados ou ausência de esquadria em algumas salas

Água empçada proveniente da falha na vedação das esquadrias dealumínio comprometendo pisos e forros

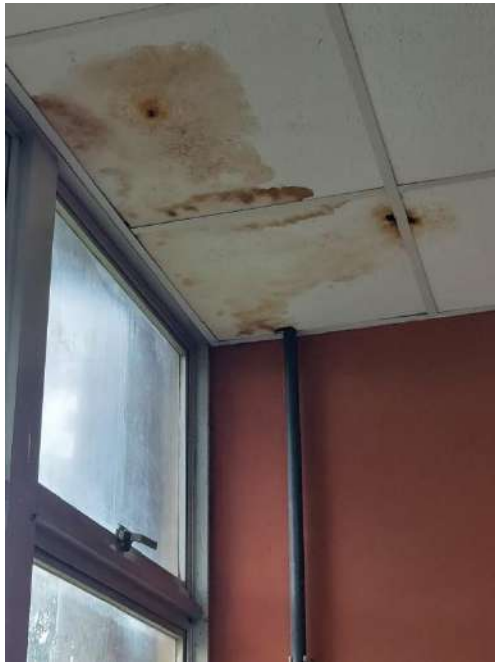
Detalhe forro danificado

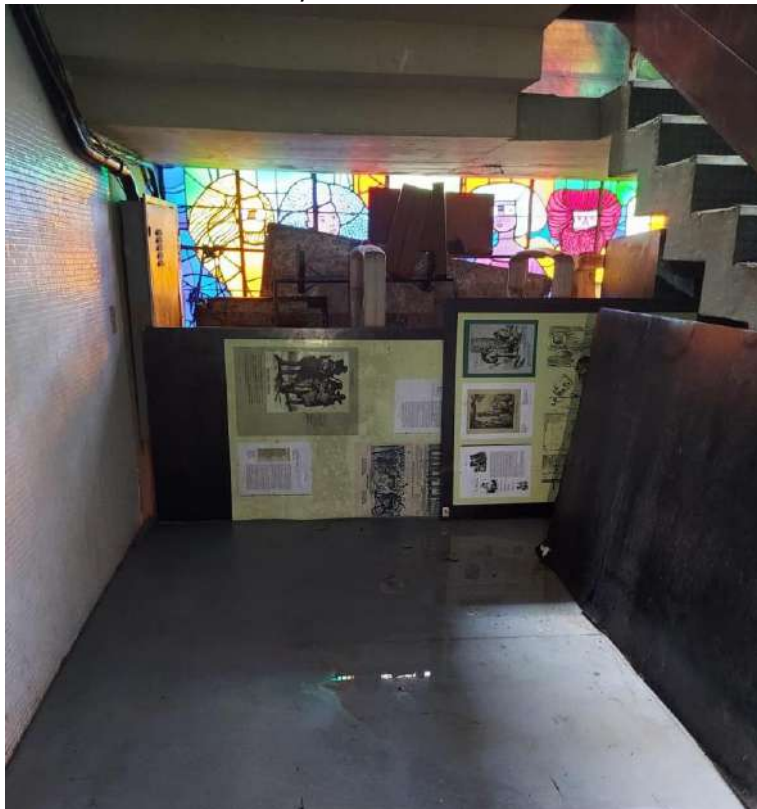
CAIXA DE ESCADA/VITRAL

Água empogada no piso proveniente das aberturas do vitral

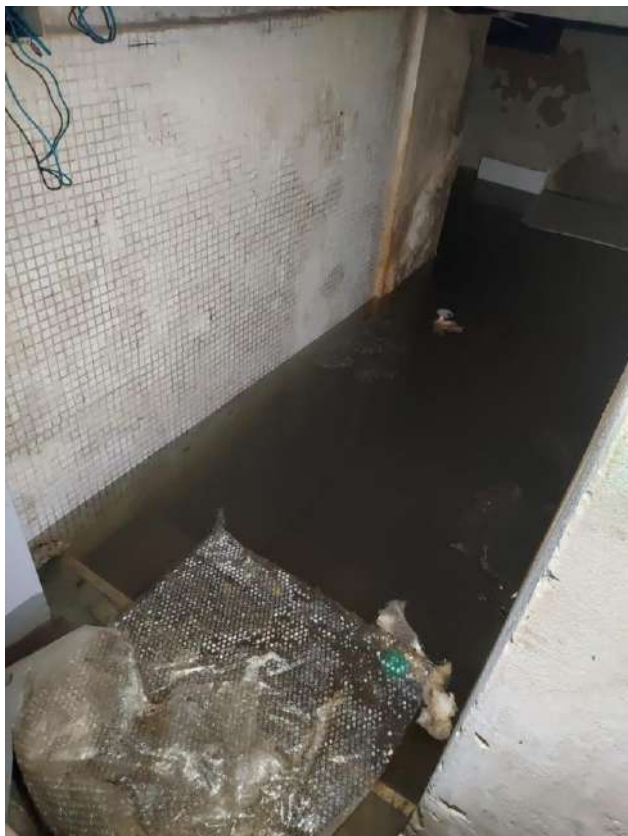
SUBSOLO

Lâmina de água acumulada no subsolo de aproximadamente 1,00m

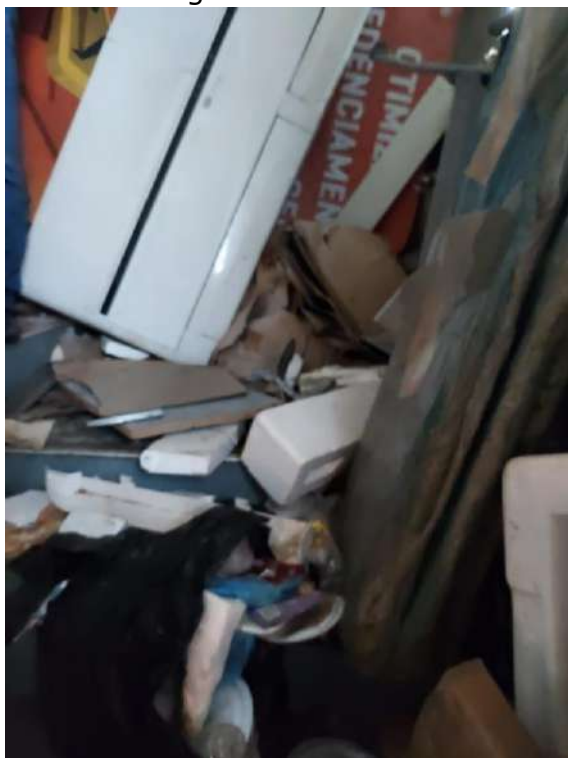
Entulhos acumulados no subsolo

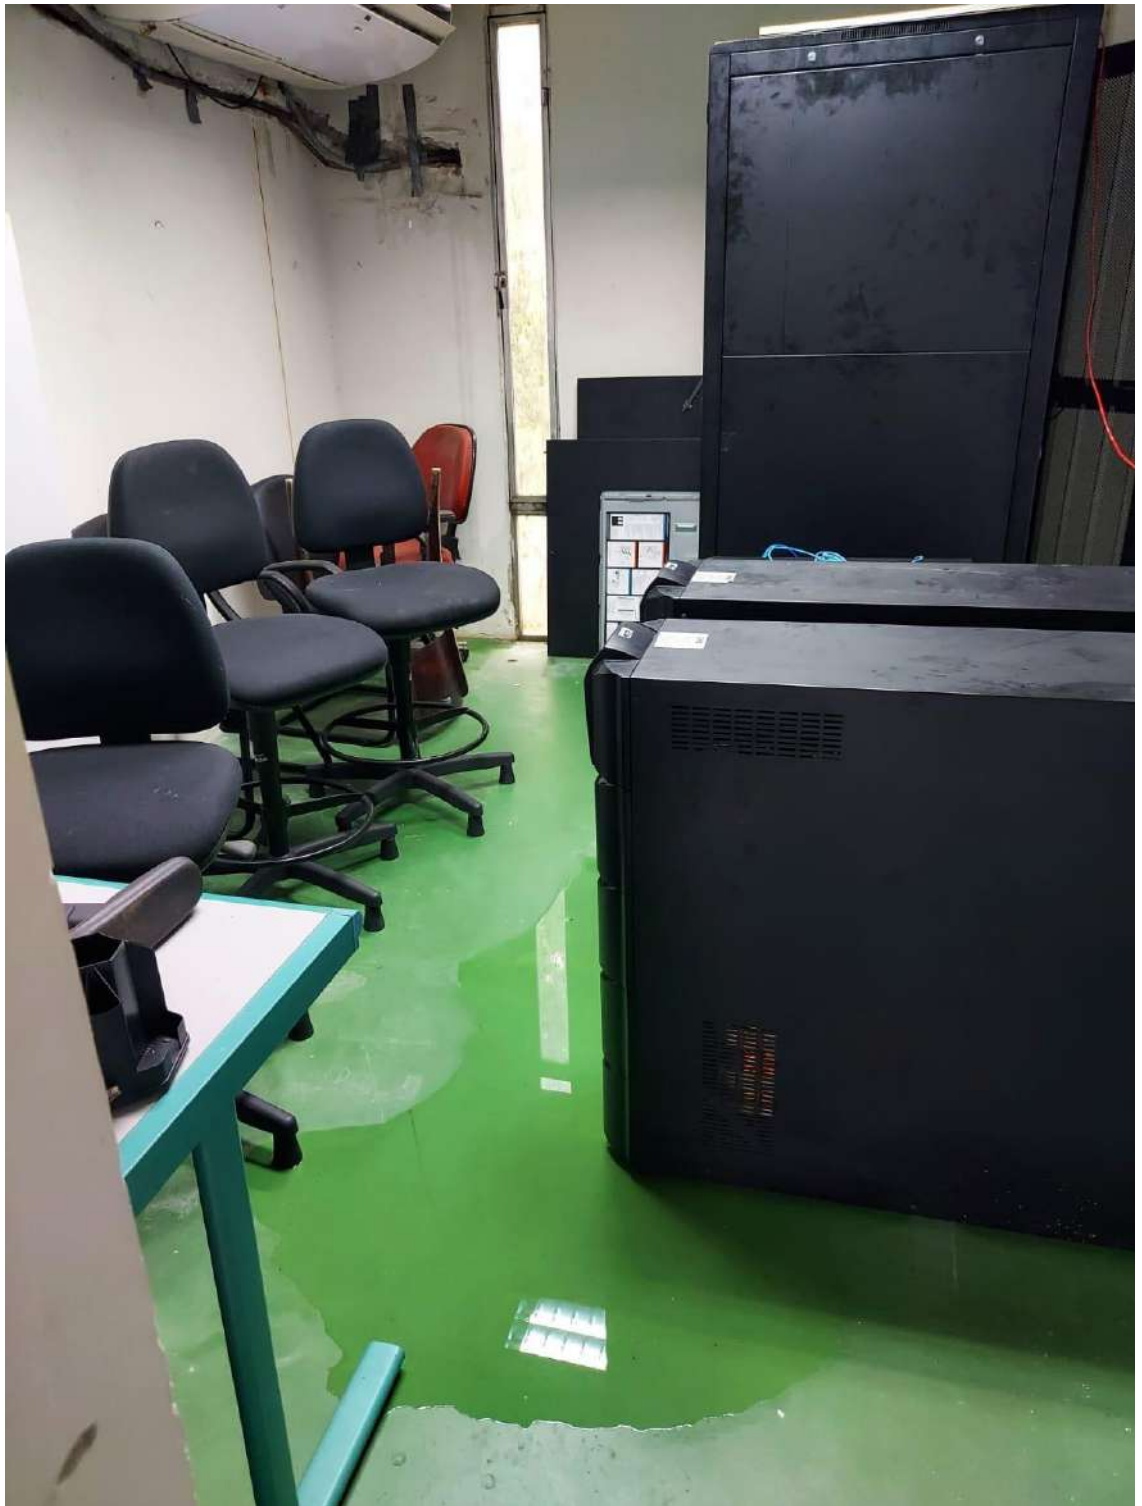
SALA NOBRAKE - 1 PAVTO

Água empoçada na sala do nobrake proveniente da esquadria

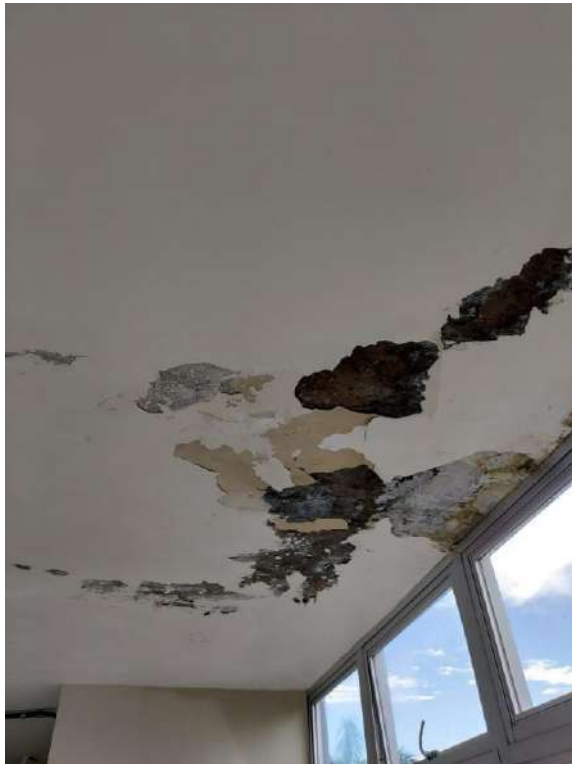
infiltração na laje

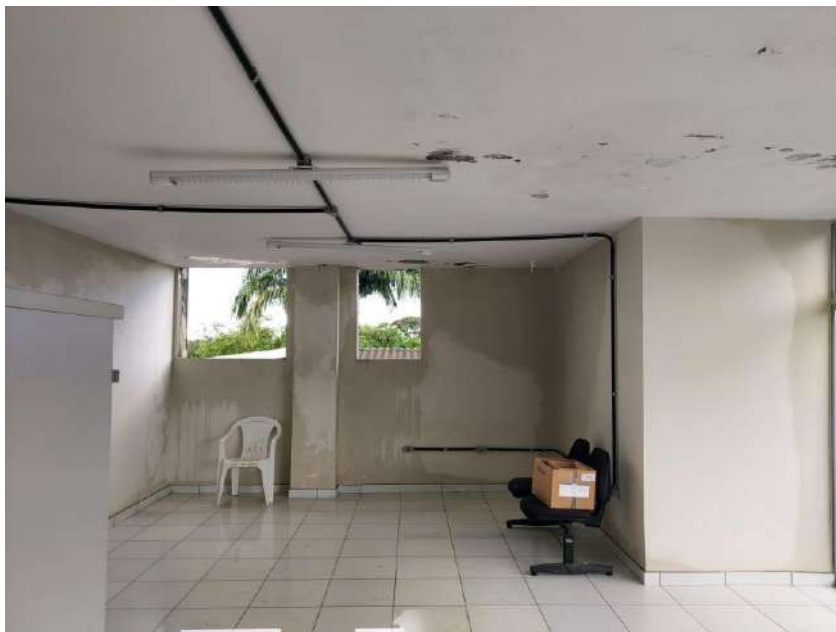
Ausência de esquadrias

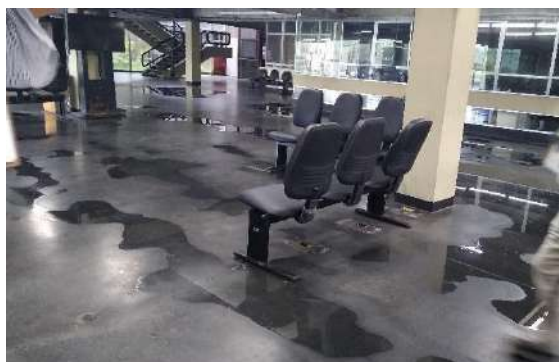
Vista do Hall Principal. Muita água empoçada.

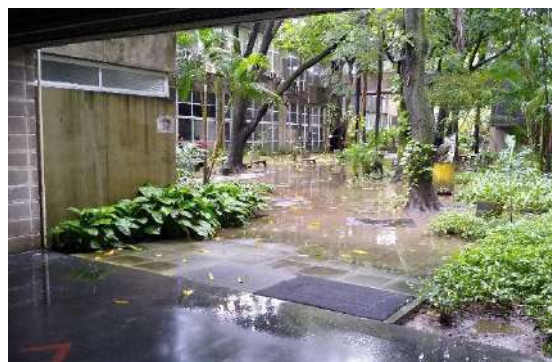
Vista do Jardim interno. Drenagem ineficiente.

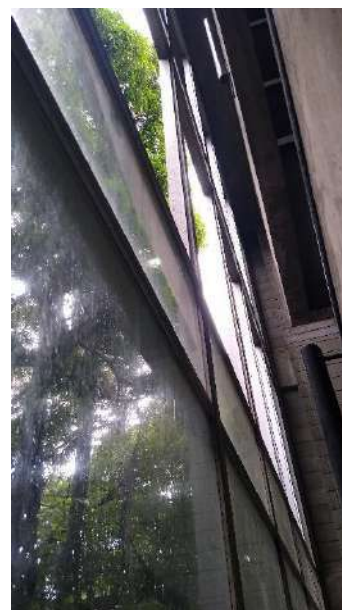
Esquadria da escada principal aberta, permitindo entrada de água das chuvas.

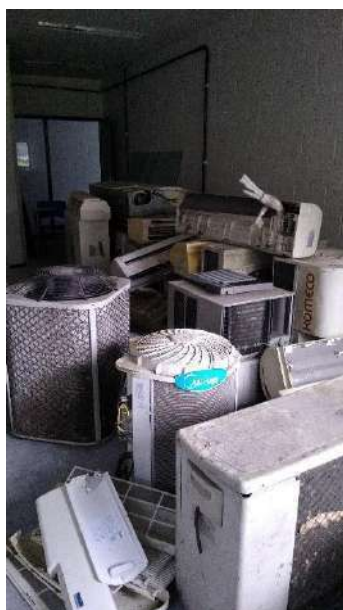
Dept Design Térreo (parte nova, entregue). Infiltrações nas paredes, vários arcondicionados entulhados e muita sujeira. Abandono.

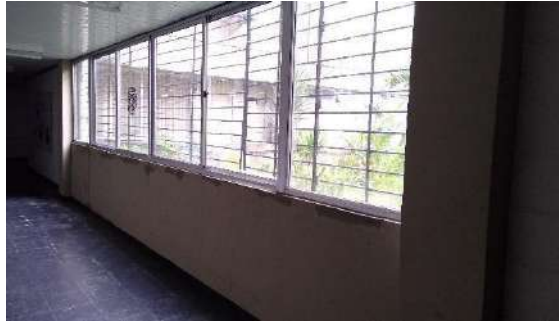
Corredor Dept. Expressão Gráfica (Térreo).
Esquadrias com infiltração.

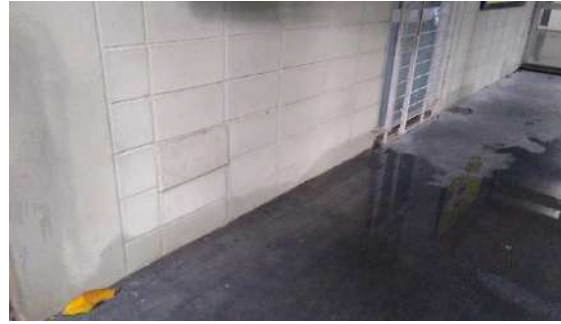
Água proveniente do jardim central
invadindo corredores laterais do térreo e
infiltrando nas paredes.

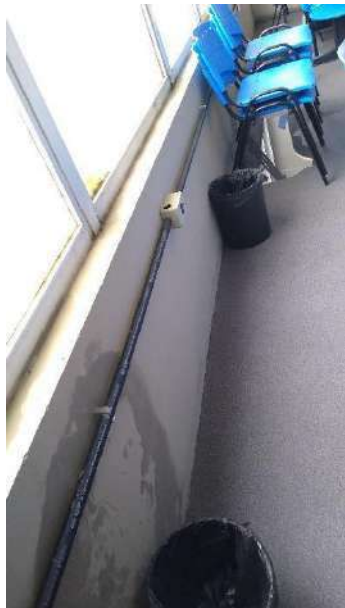
Biblioteca. Infiltração nas
esquadrias e paredes do
salão principal.

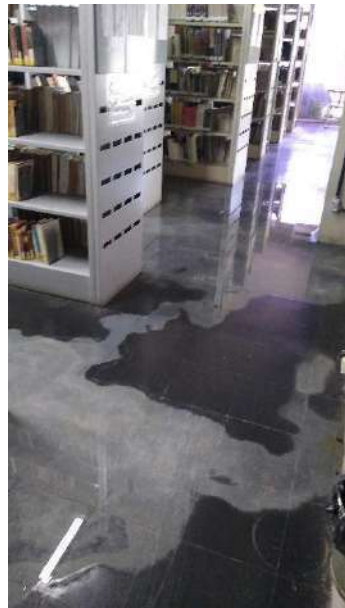
Biblioteca – acervo central.
Muita água empoçada no
piso.

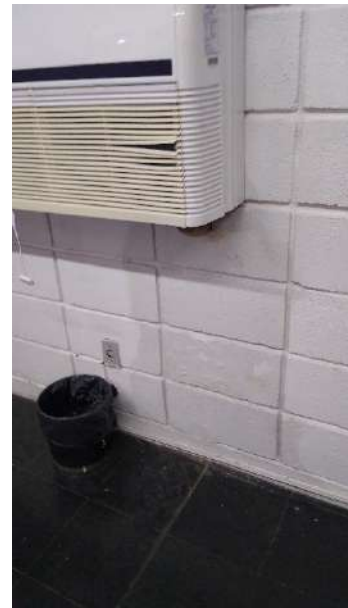
Biblioteca. Bastante infiltração
nas paredes da fachada leste.

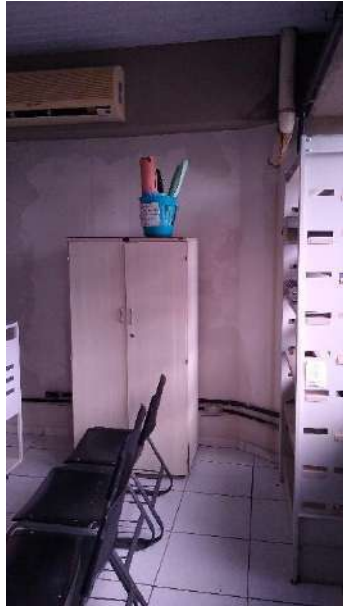
Biblioteca - sala da coordenação. Bastante infiltração nas paredes. Tubo de queda por dentro da sala, com gotejamento.

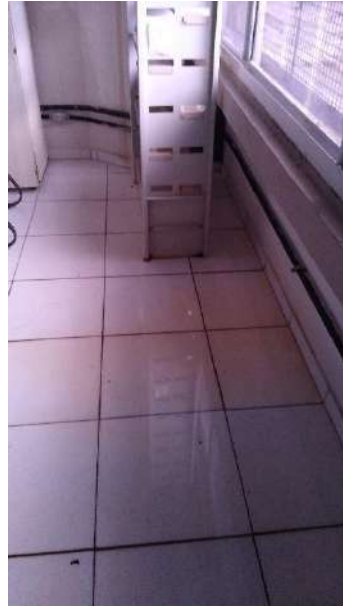
Biblioteca - sala da coordenação. Água empoçada no chão.

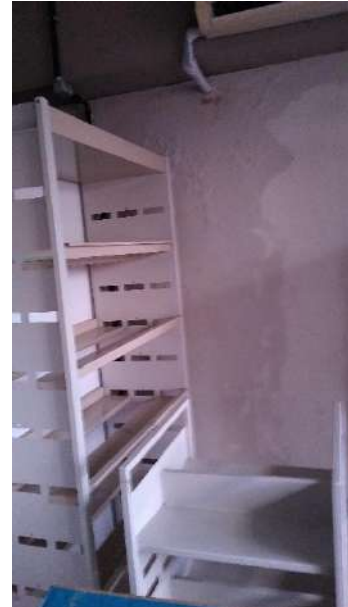
Biblioteca - sala da coordenação, outro ângulo. Infiltração nas paredes.

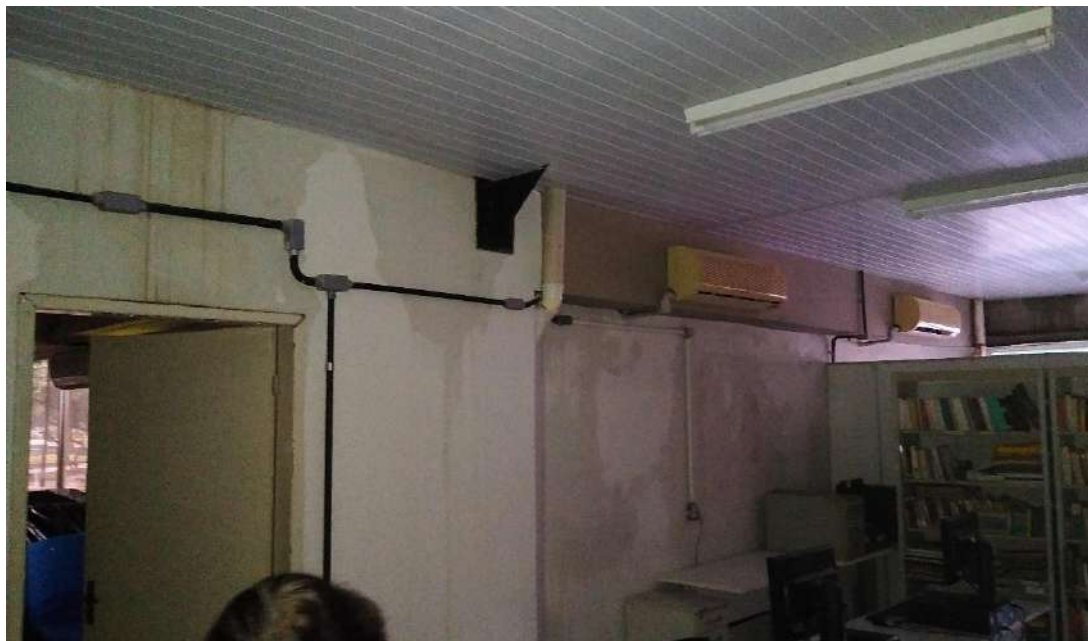
Biblioteca - Sala da coordenação. Muita infiltração.

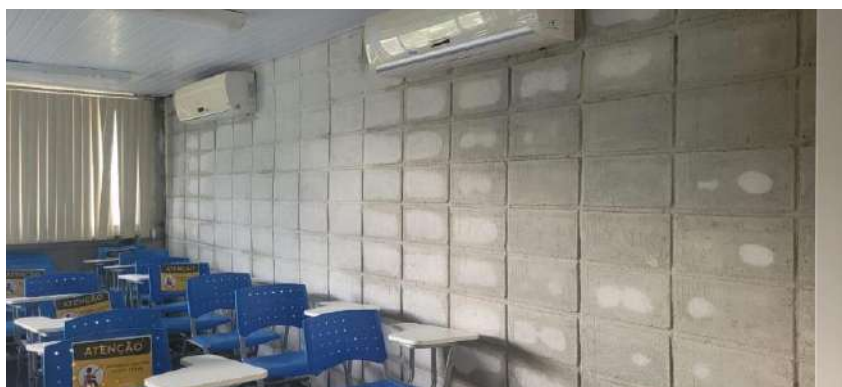
Muita umidade nas paredes em sala de aula do mezanino.

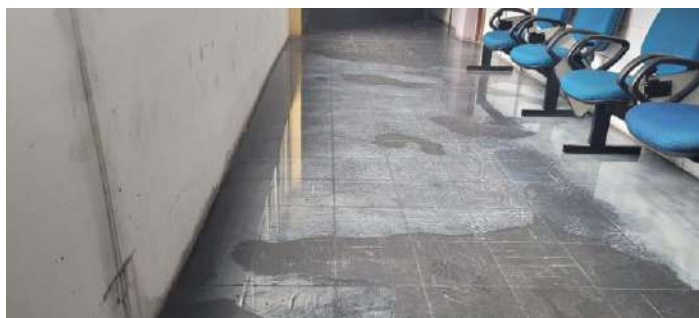
Alagamento no piso em diversos pontos da circulação.

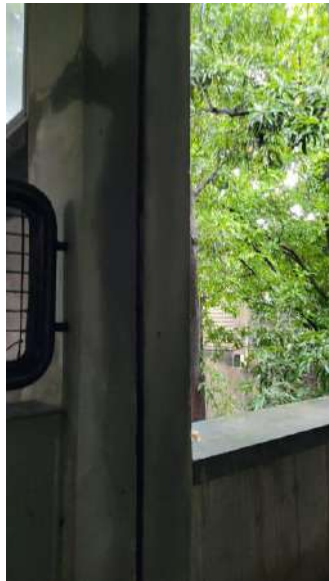
Umidade nos pilares onde há junta de dilatação.

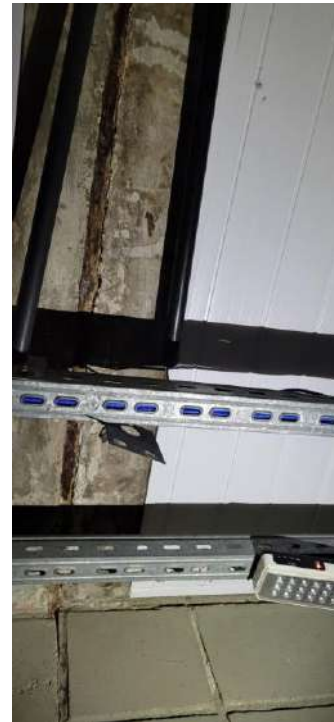
Junta de dilatação com muita umidade.

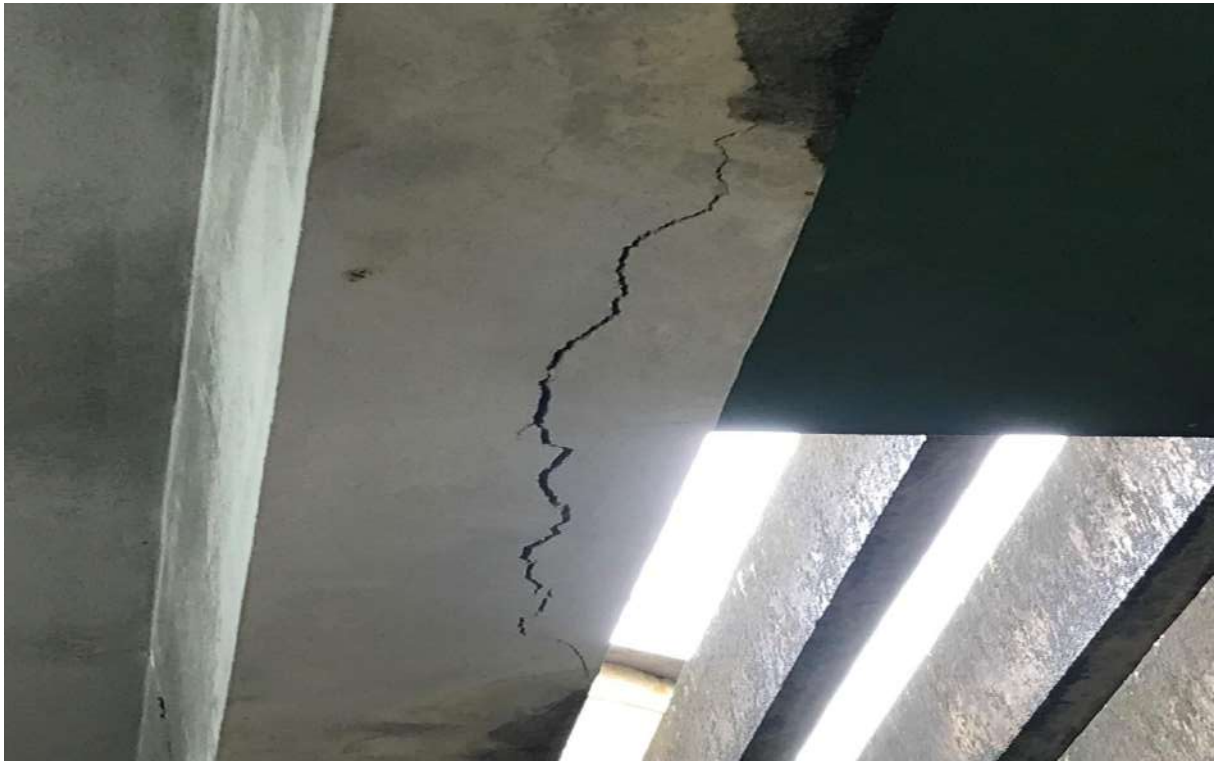
Figura 13. Rachaduras e infiltração no Prédio Anexo de Anatomia CB

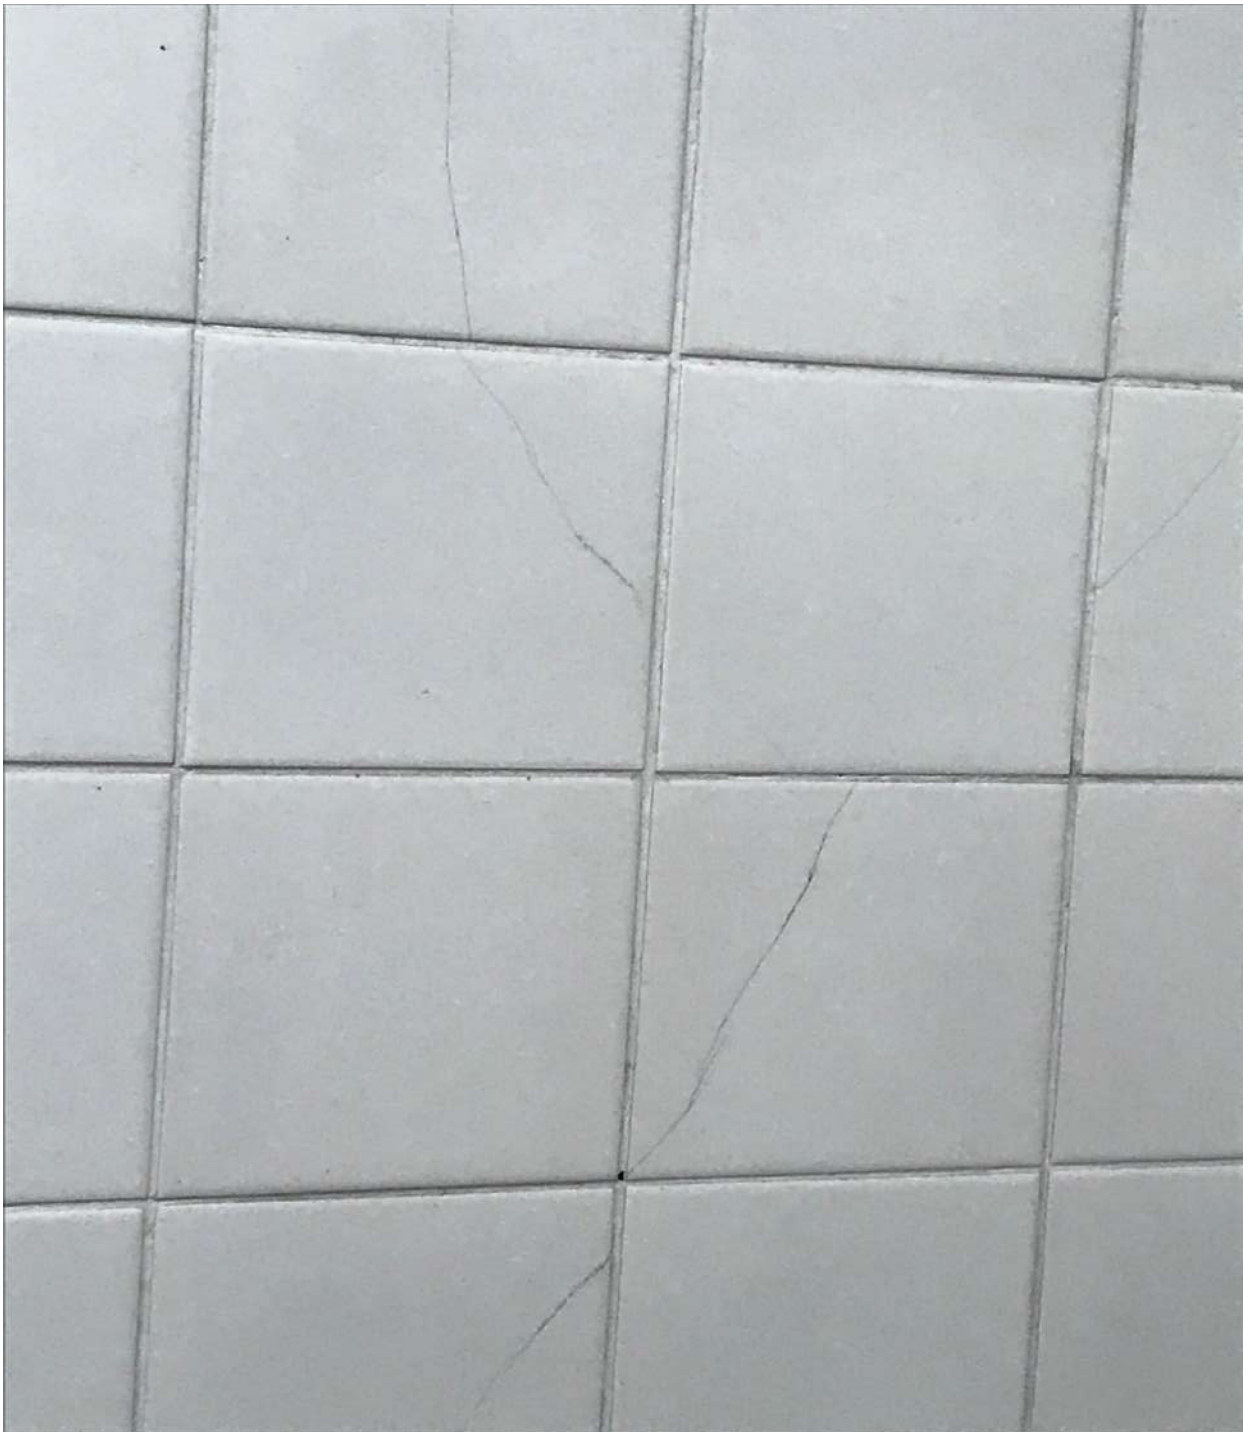
Figura 17. Rachadura em teto e parede da copa Prédio Anexo de Anatomia CB

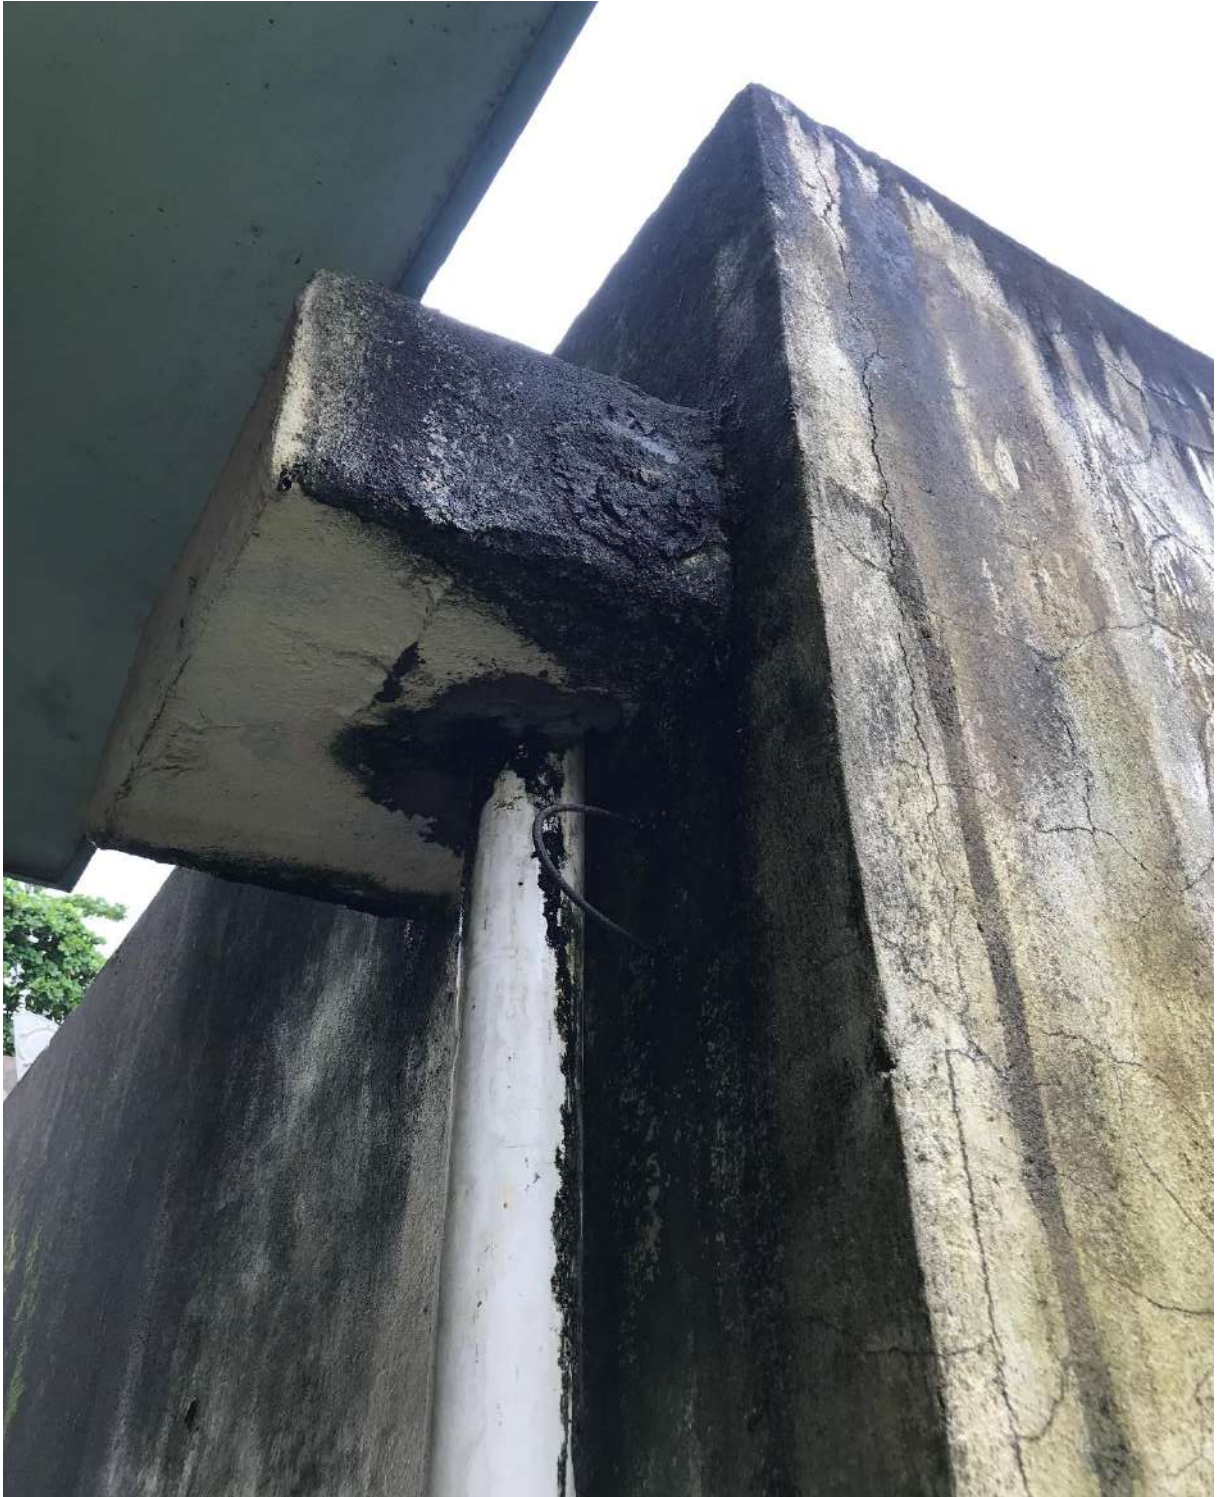
Figura 28. Detalhe drenagem da cobertura do Prédio Anexo de Anatomia CB

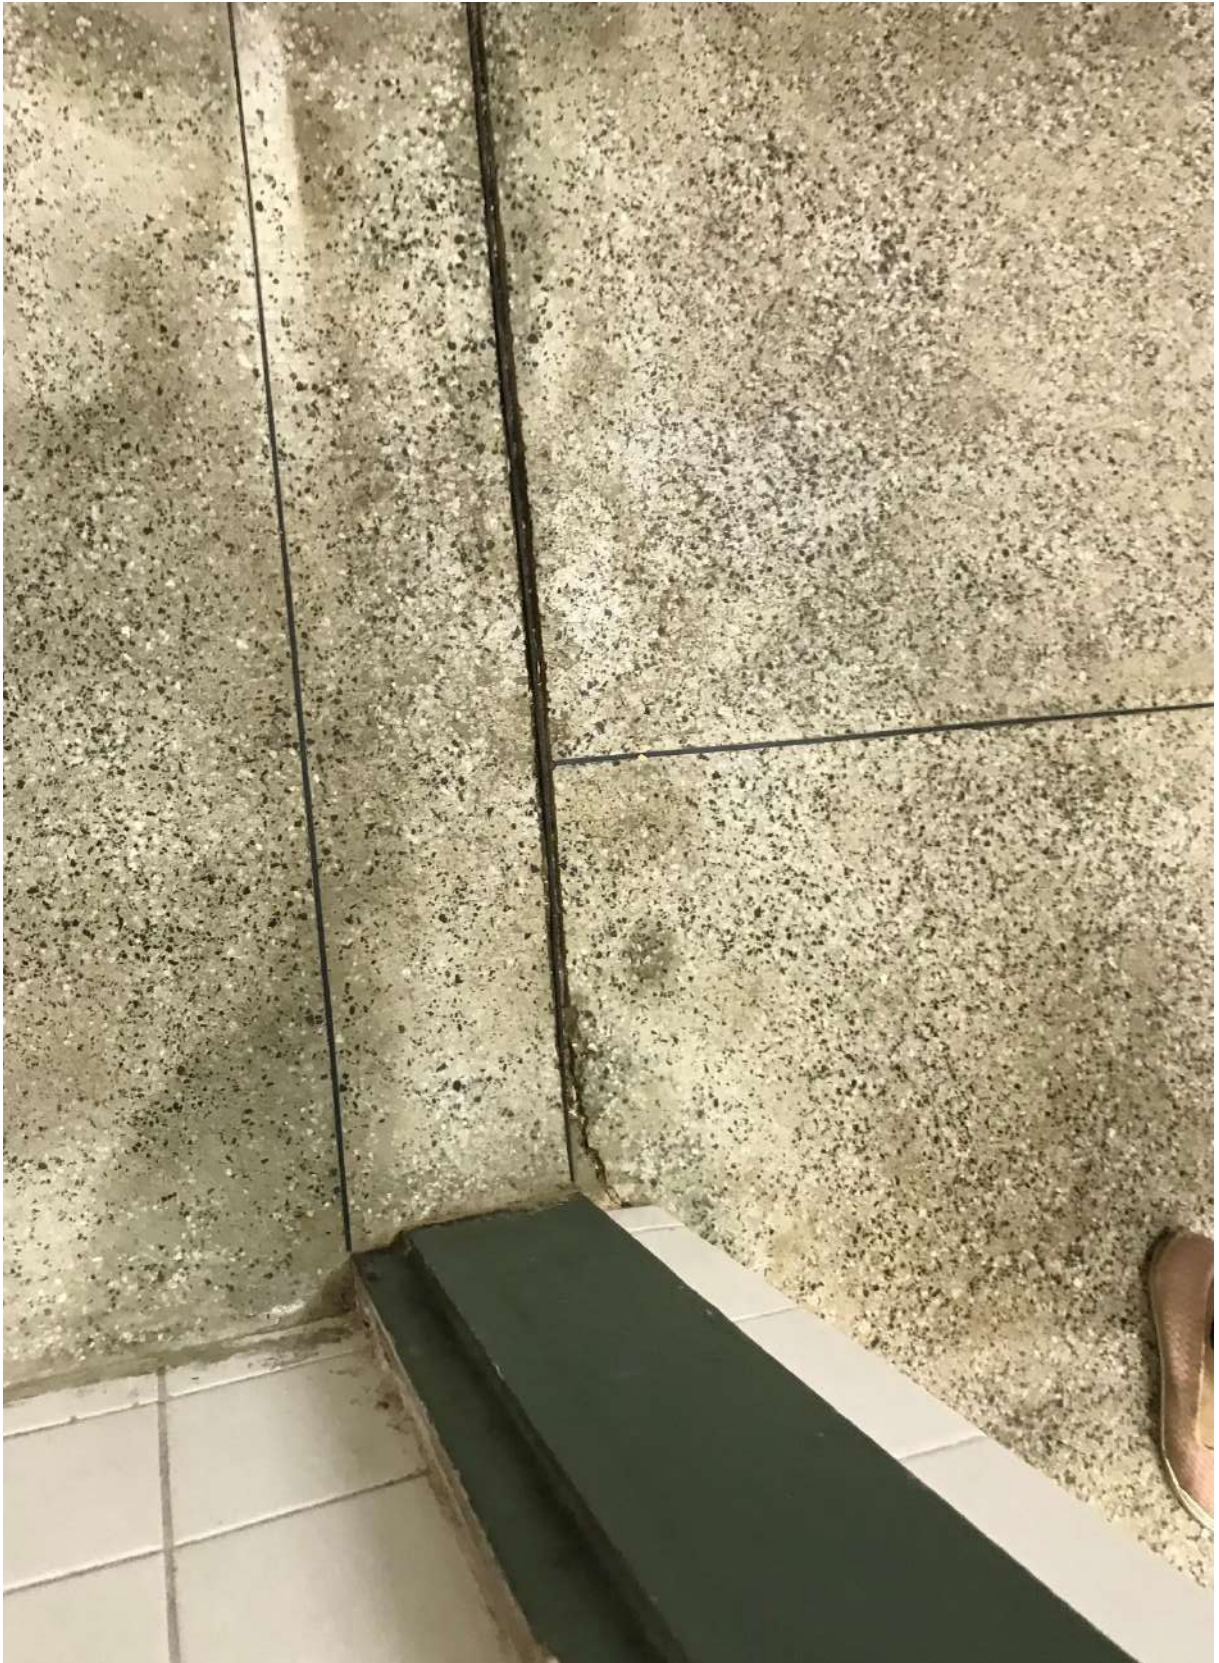
Figura 30. Junta de dilatação com falhas na vedação Prédio Anexo de Anatomia

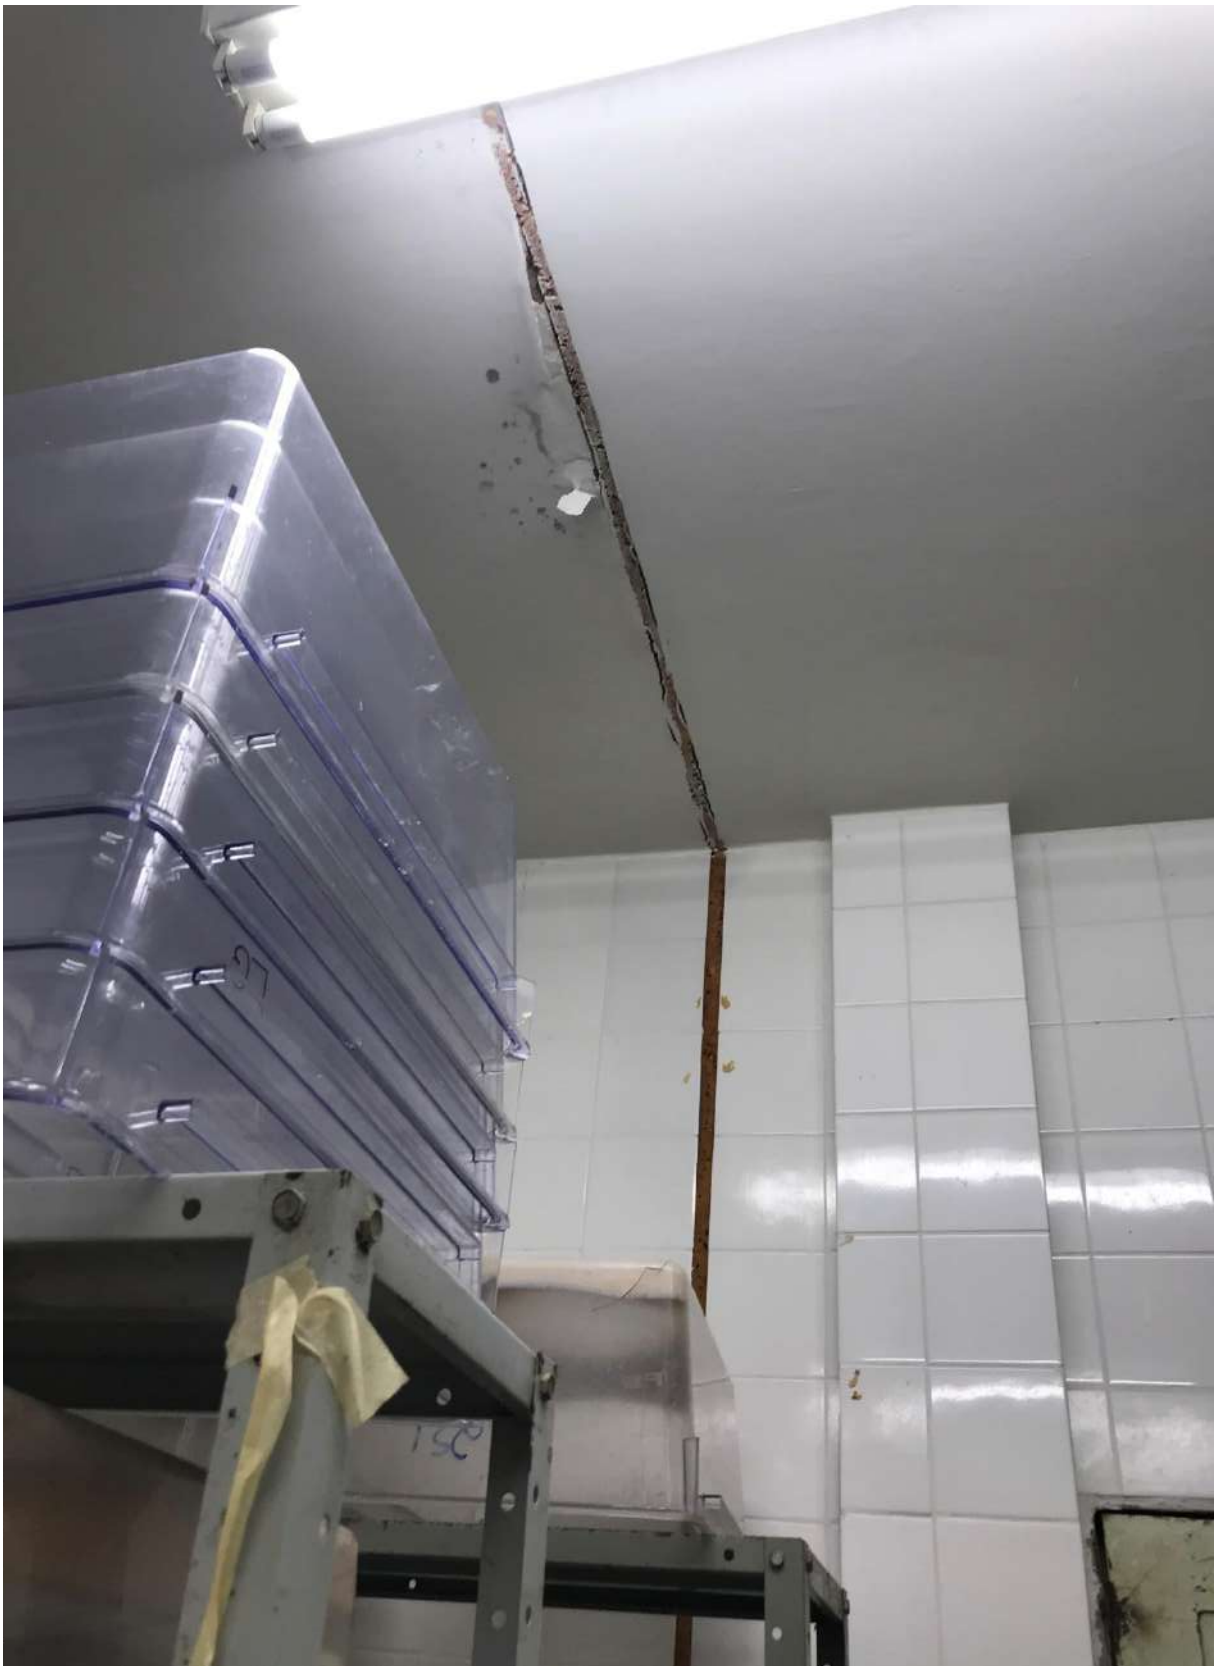
Figura 31. Junta de dilatação com falhas na vedação Prédio Anexo de Anatomia

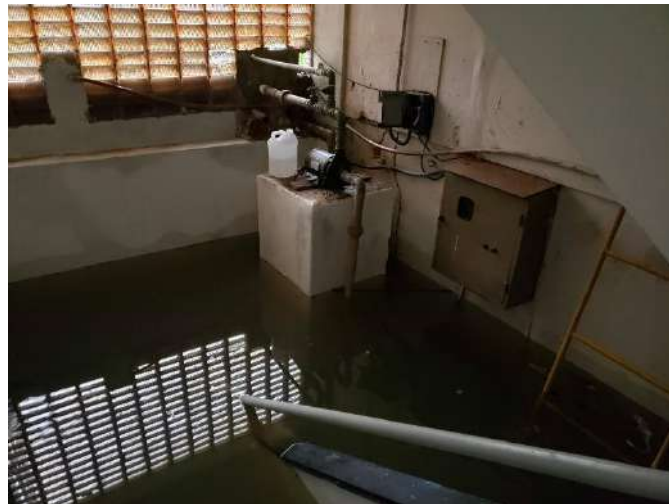
Foto 03: Bomba de recalque do reservatório inferior e quadro de distribuição elétrica, no subsolo.

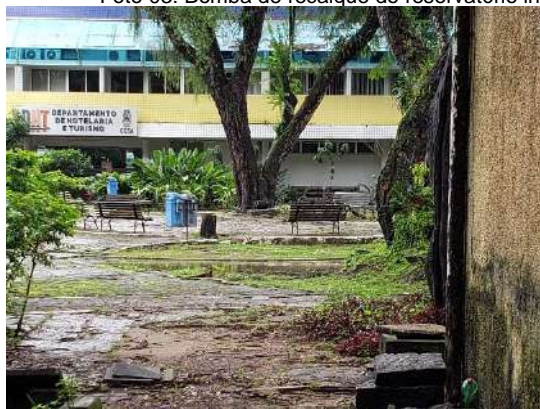
Foto 04: Pátio externo com drenagem ineficiente ao qual contribuiu para a inundação do subsolo.

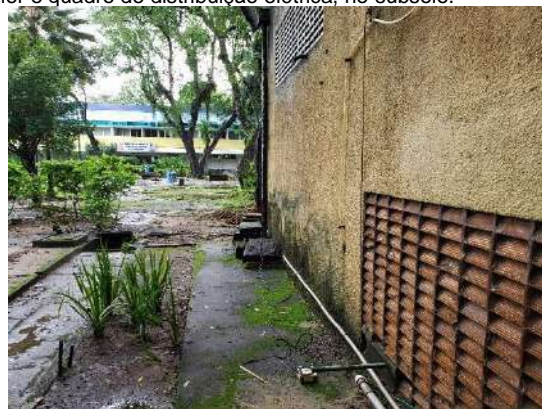
Foto 05: Cobogós em vidro por onde entram as águas no subsolo, advindas do pátio externo.

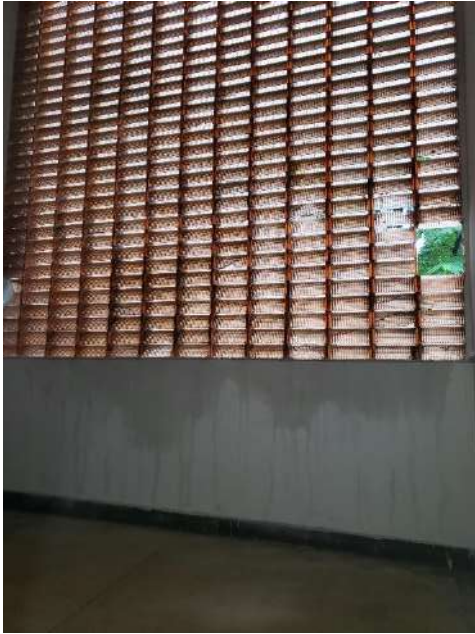
Foto 06: Cobogós em vidro danificados por onde passam, e infiltram, as águas nos patamares das escadas.

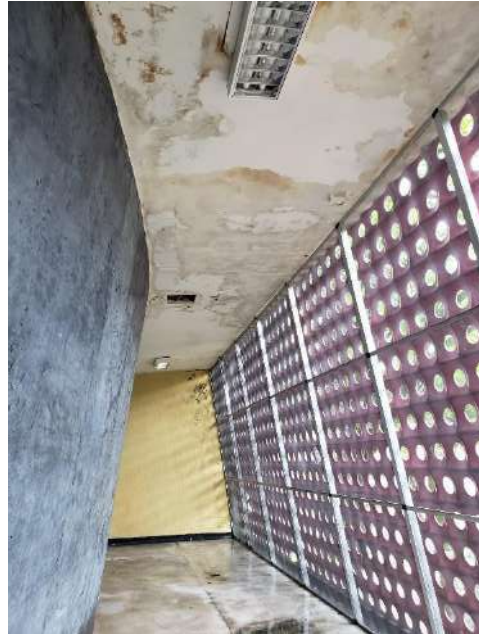
O maior vazamento em cobertura ocorre na laje do auditório onde a impermeabilização se encontra ineficiente. Os demais problemas de vazamentos nas cobertas são pontuais e devem ser priorizados em segundo momento, pois não demonstram uma gravidade emergencial. Existem também infiltrações pela fachada da edificação.

Foto 07: Local no Auditório, e do prédio, onde ocorre o pior vazamento, advindo de impermeabilização ineficiente.

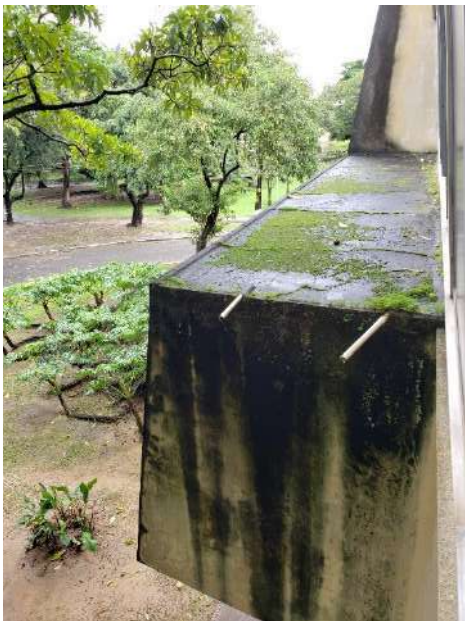
Foto 08: Laje impermeabilizada do Auditório em balanço, onde ocorre o pior vazamento no prédio.

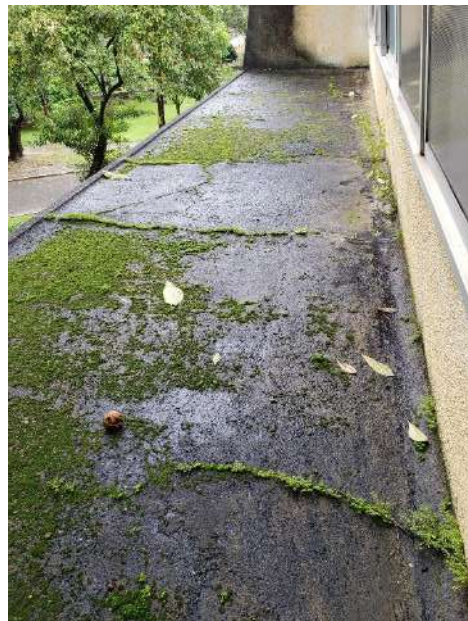
Foto 09: Aproximação da laje impermeabilizada do Auditório, onde ocorre o pior vazamento no prédio.

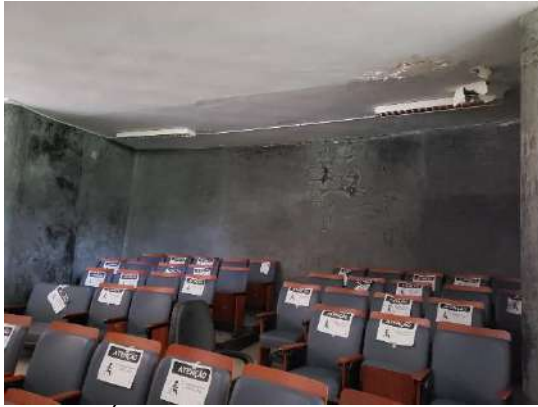
Foto 10: Área da plateia do Auditório com indicações infiltrações.

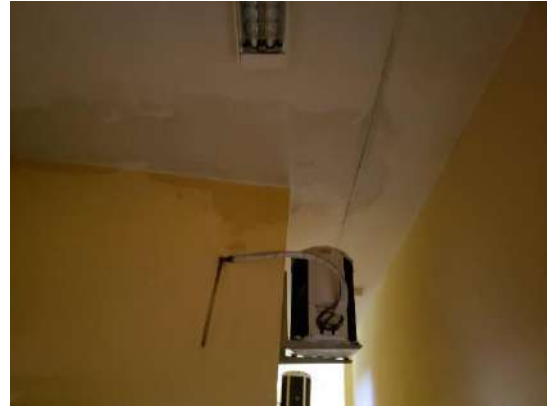
Foto 11: Corredores internos do Auditório com indicações infiltrações.

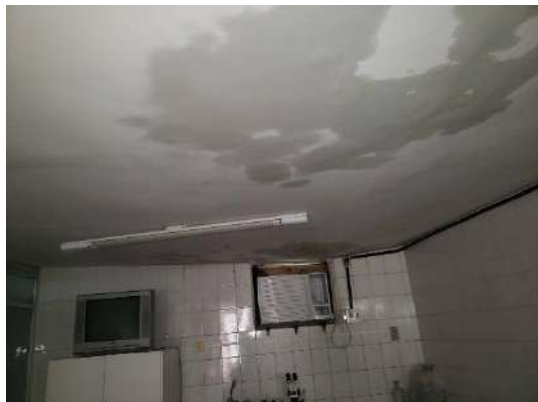
Foto 12: Infiltrações na Sala de Aulas Práticas que fica localizada sob o Auditório.

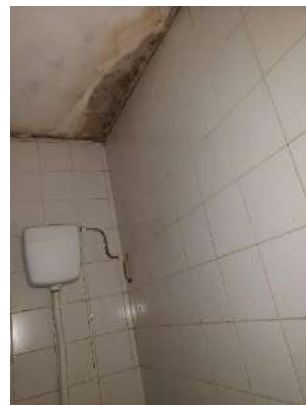
Foto 13: Infiltrações no banheiro da Sala de Aulas Práticas que fica localizada sob o Auditório.

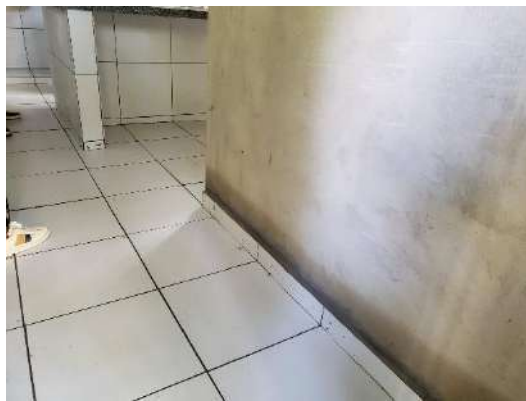
Foto 25: Laboratório onde ocorreu alagamento, no pátio do Biotério do Departamento de Antibiótico.

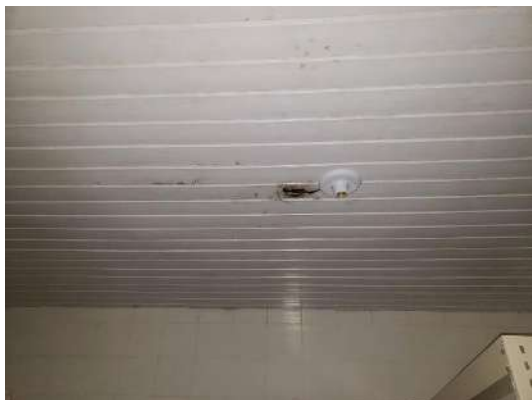
Foto 26: Pequenos vazamentos dentro do Biotério do Departamento de Antibiótico.

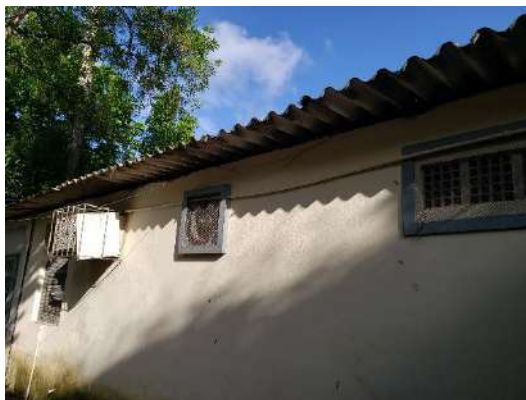
As coberturas, em telhas onduladas, do Biotério, devem ter uma atenção especial devido a criação dos animais para experimentos.

Foto 27: Telhas onduladas do Biotério onde precisam de manutenções constantes para evitar qualquer vazamento nos locais de criações de animais.
