**UNIVERSIDADE FEDERAL DE PERNAMBUCO
SUPERINTENDÊNCIA DE INFRAESTRUTURA**

**RELATÓRIO TÉCNICO DE MAPEAMENTO DE DANOS
CAMPUS JOAQUIM AMAZONAS E CENTRO – RECIFE
CAMPUS VITÓRIA – VITÓRIA DE SANTO ANTÃO
PERNAMBUCO**

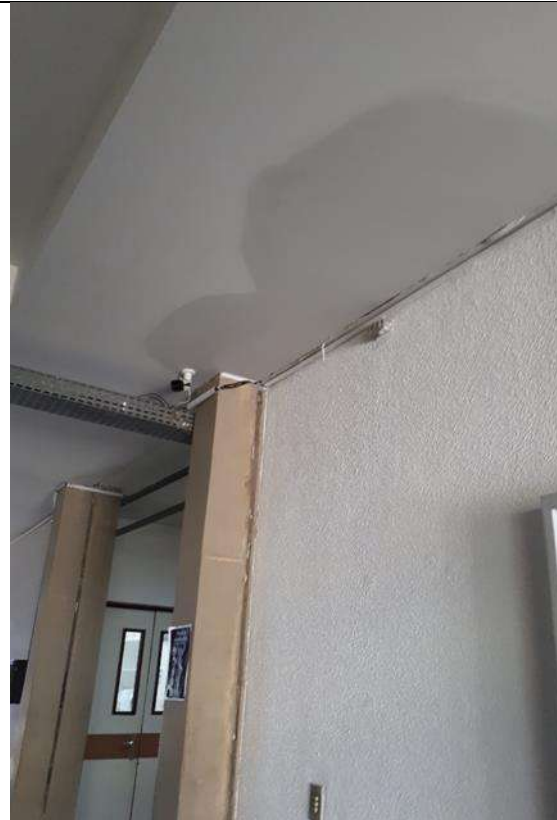
Descrição: A cobertura apresenta vários pontos com infiltrações, não foi possível entrar na maioria das salas, pois as mesmas estavam fechadas, mas nos corredores, hall e sanitários é possível observar muitos pontos de vazamentos.

Vazamento gesso hall entrada

É necessária uma intervenção urgente na cobertura, visando minimizar os vazamentos existentes, mais especificamente nos corredores, junta de dilatação do prédio e nos banheiros masculino e feminino do 1º andar.

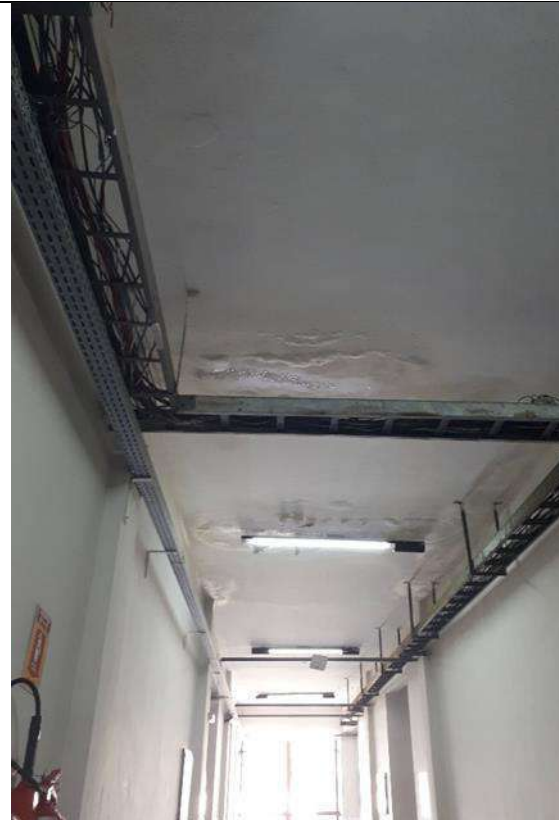
Vazamento corredor térreo

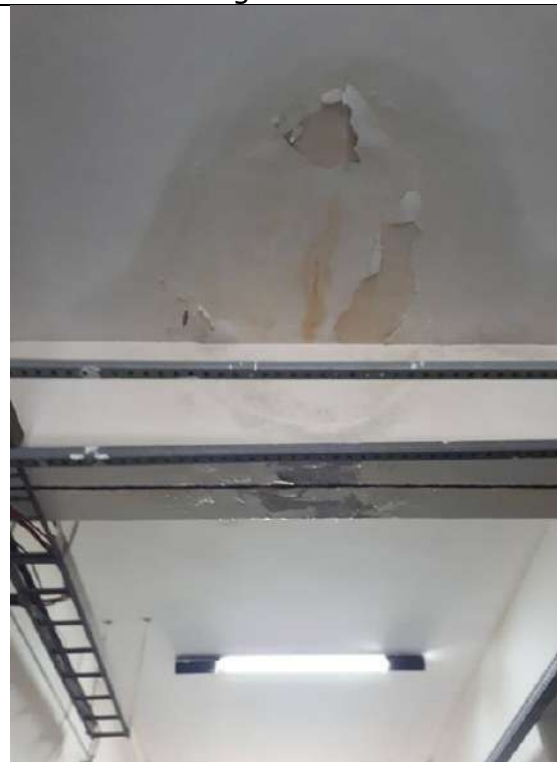
vazamento próximo a junta
(Térreo)

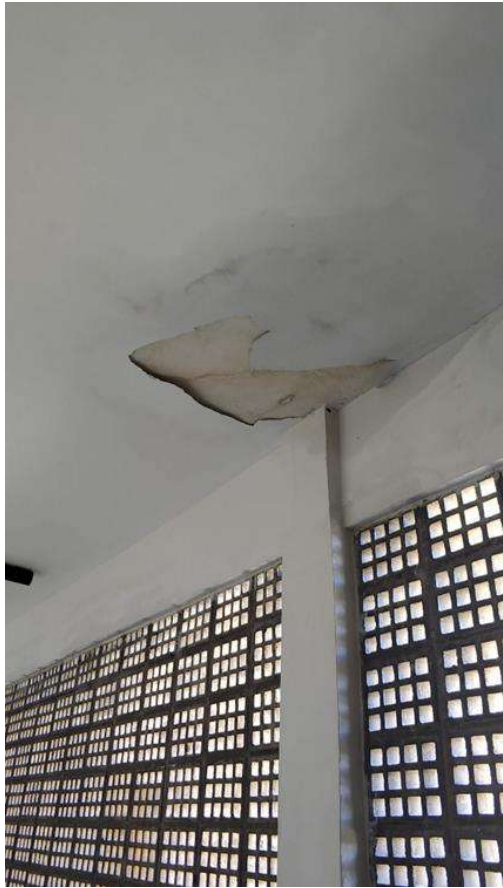
Vazamento teto corredor 1° andar

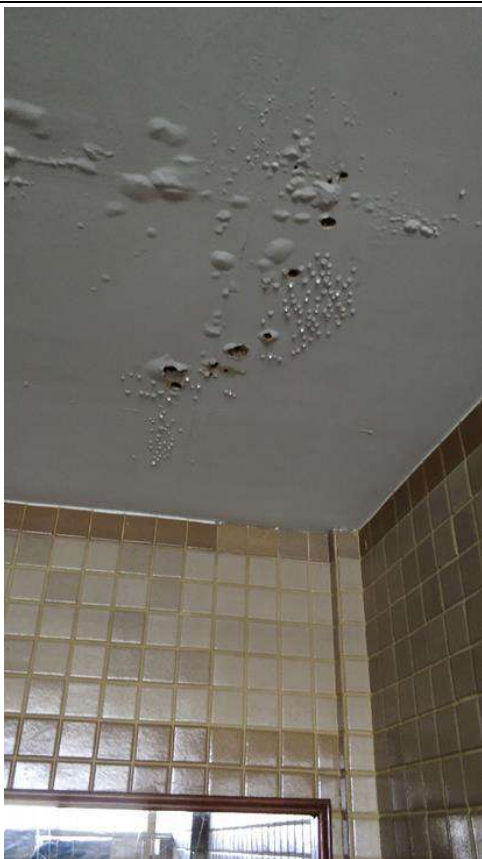
Vazamento teto banheiro 1° Andar

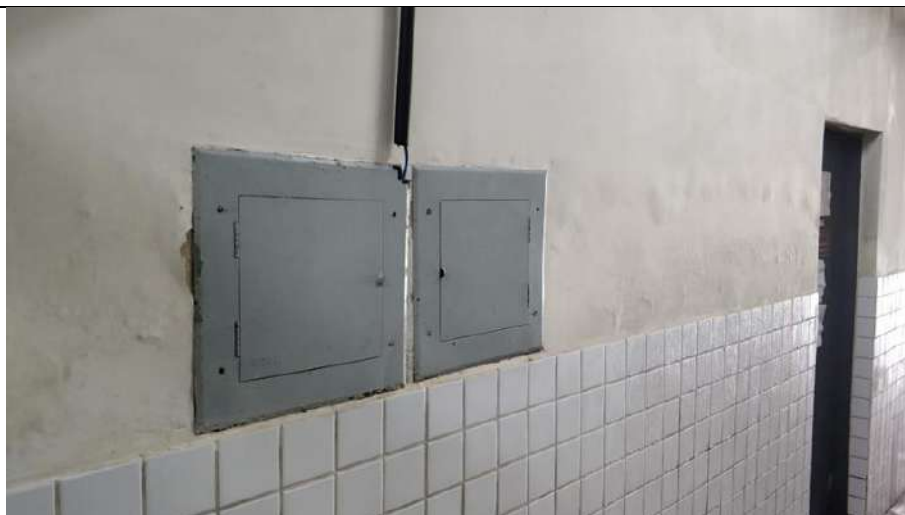
Descrição: As paredes do prédio apresentam umidade muito acima do normal.

Em praticamente todas as paredes do térreo a umidade está presente nas paredes internas até uma altura aproximada de 1,80m, as paredes da fachada apresentam umidade em toda a sua extensão

Figura 2: Umidade corredor térreo

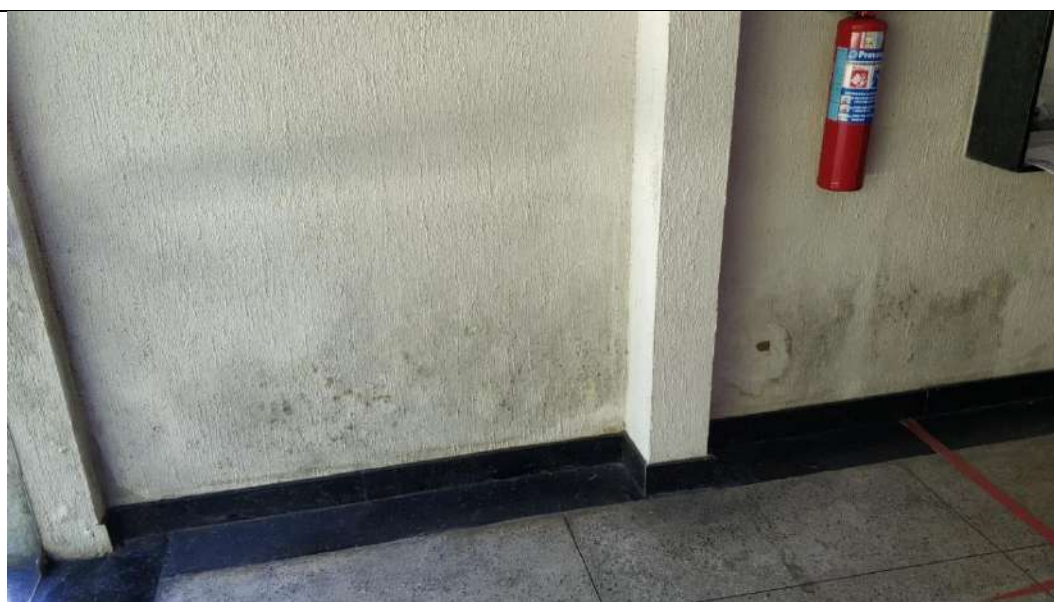
Figura 3: Umidade Hall entrada

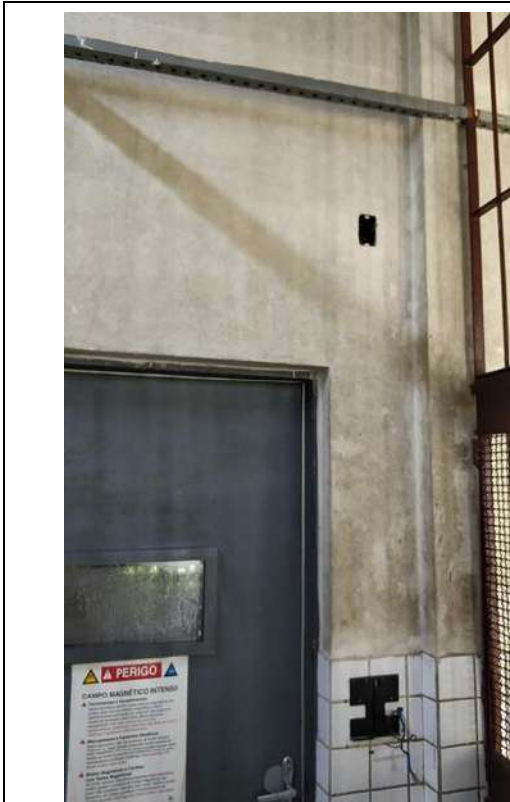
Figura 4: Umidade e mofo nas paredes

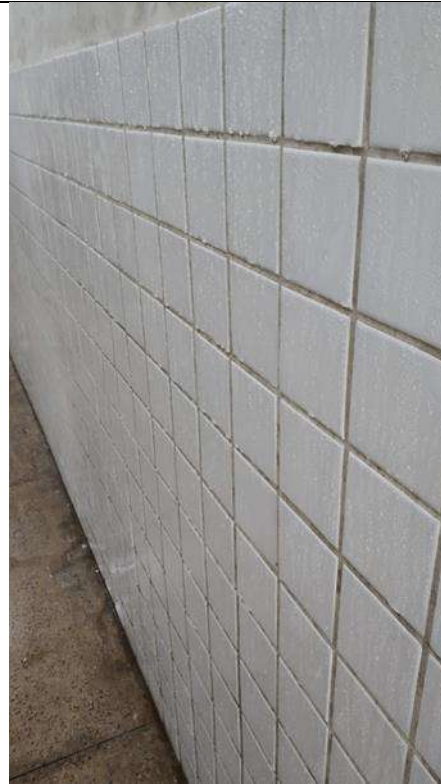
Figura 5: Cerâmica com muita umidade, escorrendo pela parede

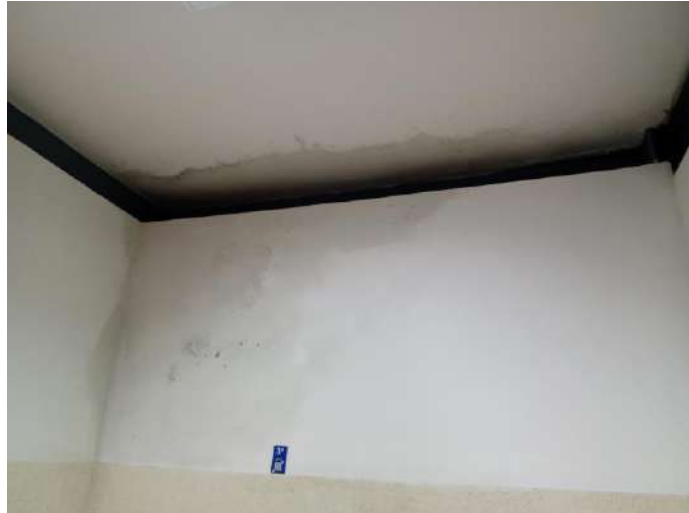
Descrição: Infiltração em lajes e/ou paredes na caixa de escada; circulações; Sala 322; Sala 326; Auditório. Infiltração na junta de dilatação (próximo à Sala 334). Acúmulo de água em trechos do pavimento em função da entrada de água da chuva através do vão dos guarda-corpos.

Figuras 1 a 8 - Infiltrações em lajes, paredes e junta de dilatação.

Necessita-se de intervenção para sanar as irregularidades verificadas, levando-se em consideração o risco à segurança do usuário e às atividades do Centro.

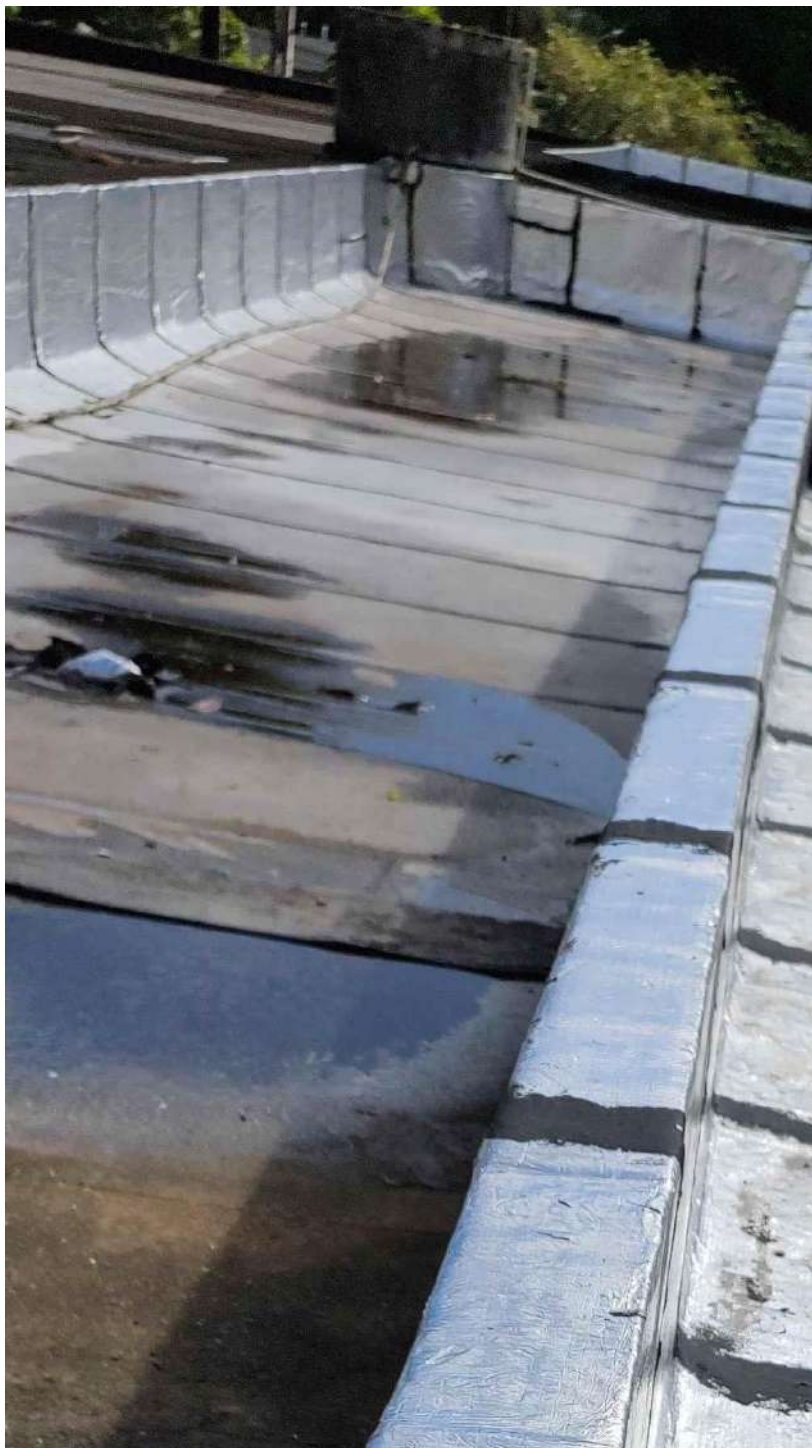
Descrição: Localizamos alguns pontos de infiltrações pelos tetos, não visitamos todas as cobertas por conta dos riscos, mas visitamos um local com acesso a coberta no 1º andar e verificamos acúmulo de água sobre a área impermeabilizada, conforme FOTO 01.

FOTO 01 LAJE SOBRE OS AMBIENTES DE MANUNTENÇÃO

As diversas cobertas que compõem o complexo do Departamento de Física do CCEN, apresentam problemas de tempos anteriores, e as fortes chuvas evidenciaram a necessidade de ações de forma geral nas cobertas, seja de impermeabilização de laje ou coberta com telha.

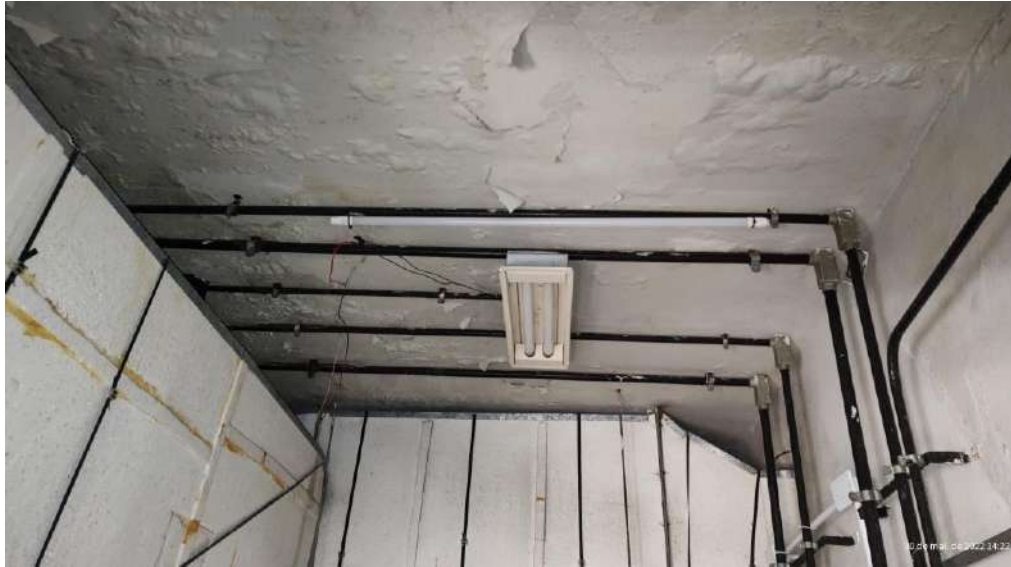
Descrição: Verificamos que alguns ambientes com problemas de infiltração, estão com a elétrica comprometida. FOTO 02

FOTO 02 SALA DO AR-CONDICIONADO CENTRAL

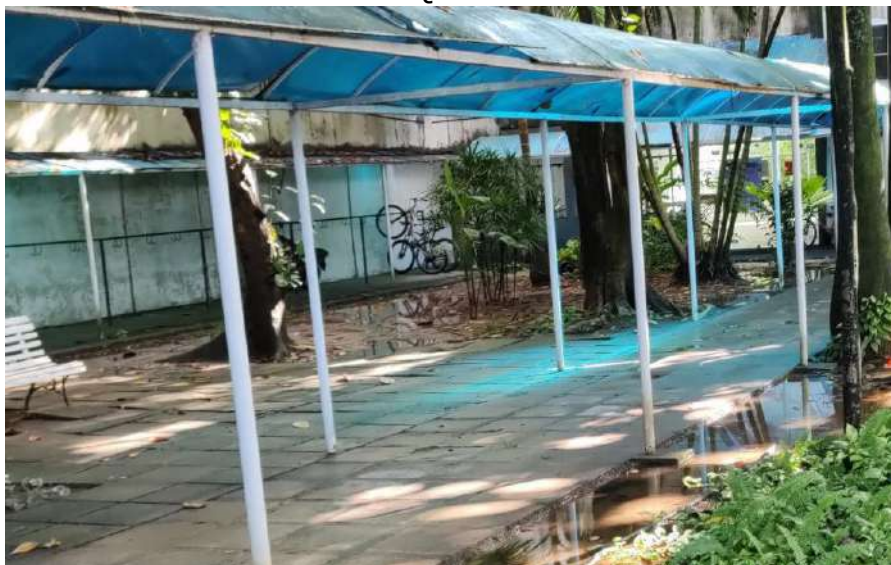
Descrição: O Pátio interno que fica entre o DQF e Depto de Física ficou bastante alagado (FOTO 03 e FOTO 04), causando alagamento dentro do Departamento de Física. Verificamos também que o pátio externo, também contribuiu para o alagamento do pavimento térreo do Depto de Física.

FOTO 03 PÁTIO ENTRE O DQF E P DEPTO FÍSICA

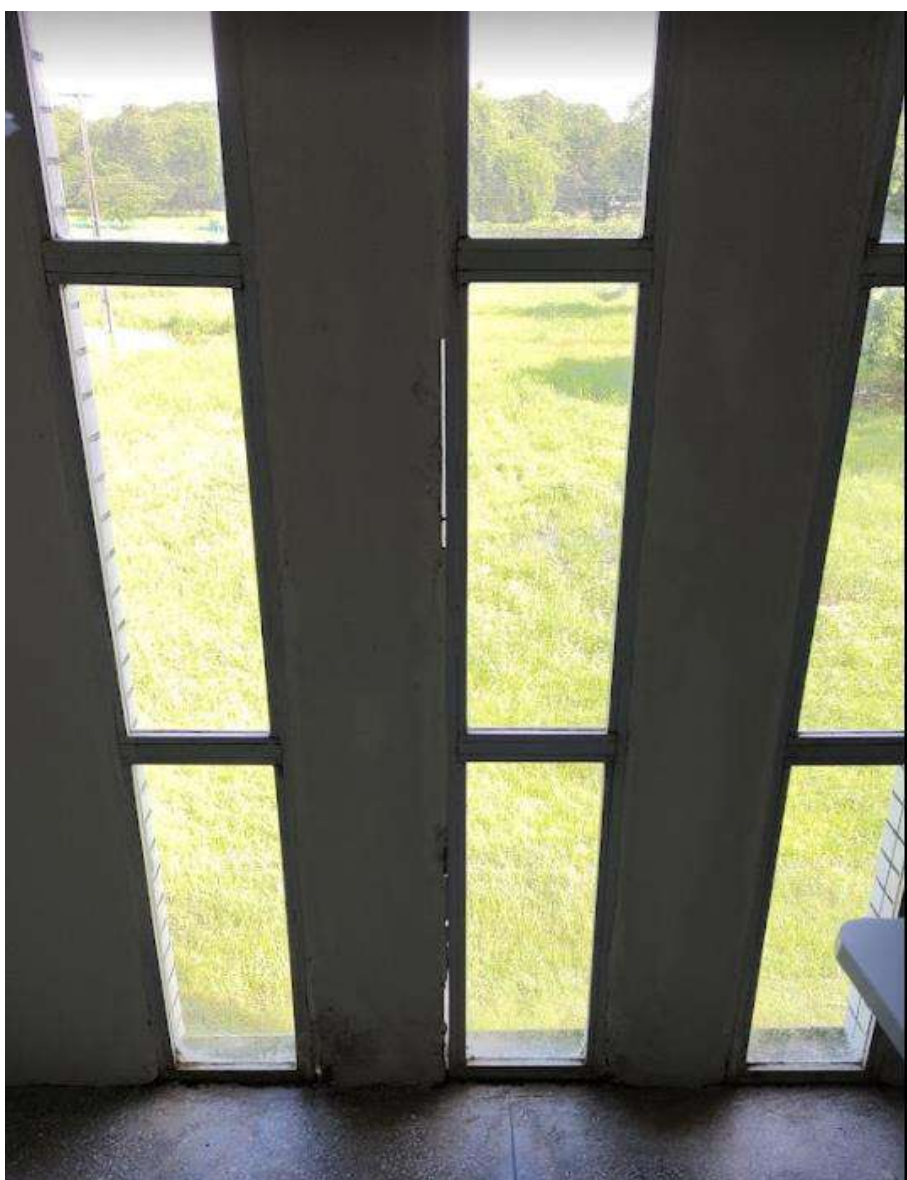
FOTO 05 - 2º ANDAR, FRENTE A ESCADA QUE LEVA A PORTARIA

Descrição: Verificamos alguns pontos de infiltração nas esquadrias (FOTO 05 E FOTO 06), vários pontos com mofo nas paredes, demonstrando que o problema é antigo problema de impermeabilização em calha (FOTOS 07, 08, 09 e 10).

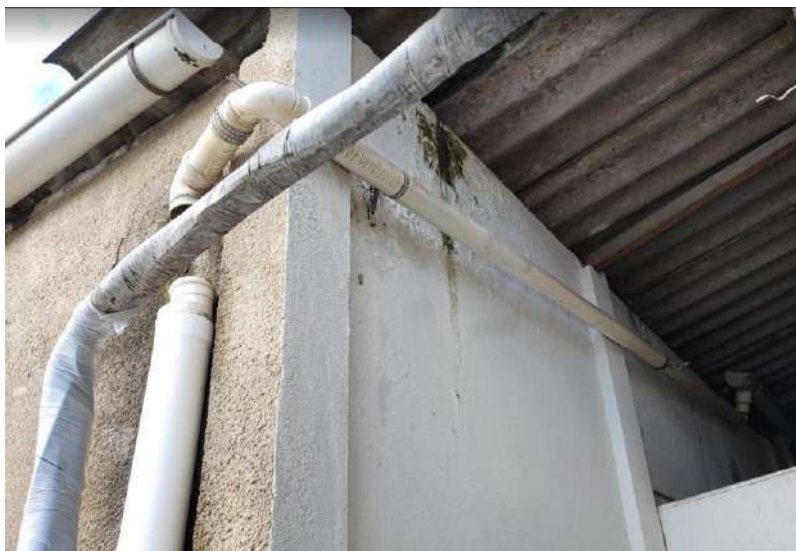
FOTO 09 SALA COM INFILTRAÇÃO NA CALHA

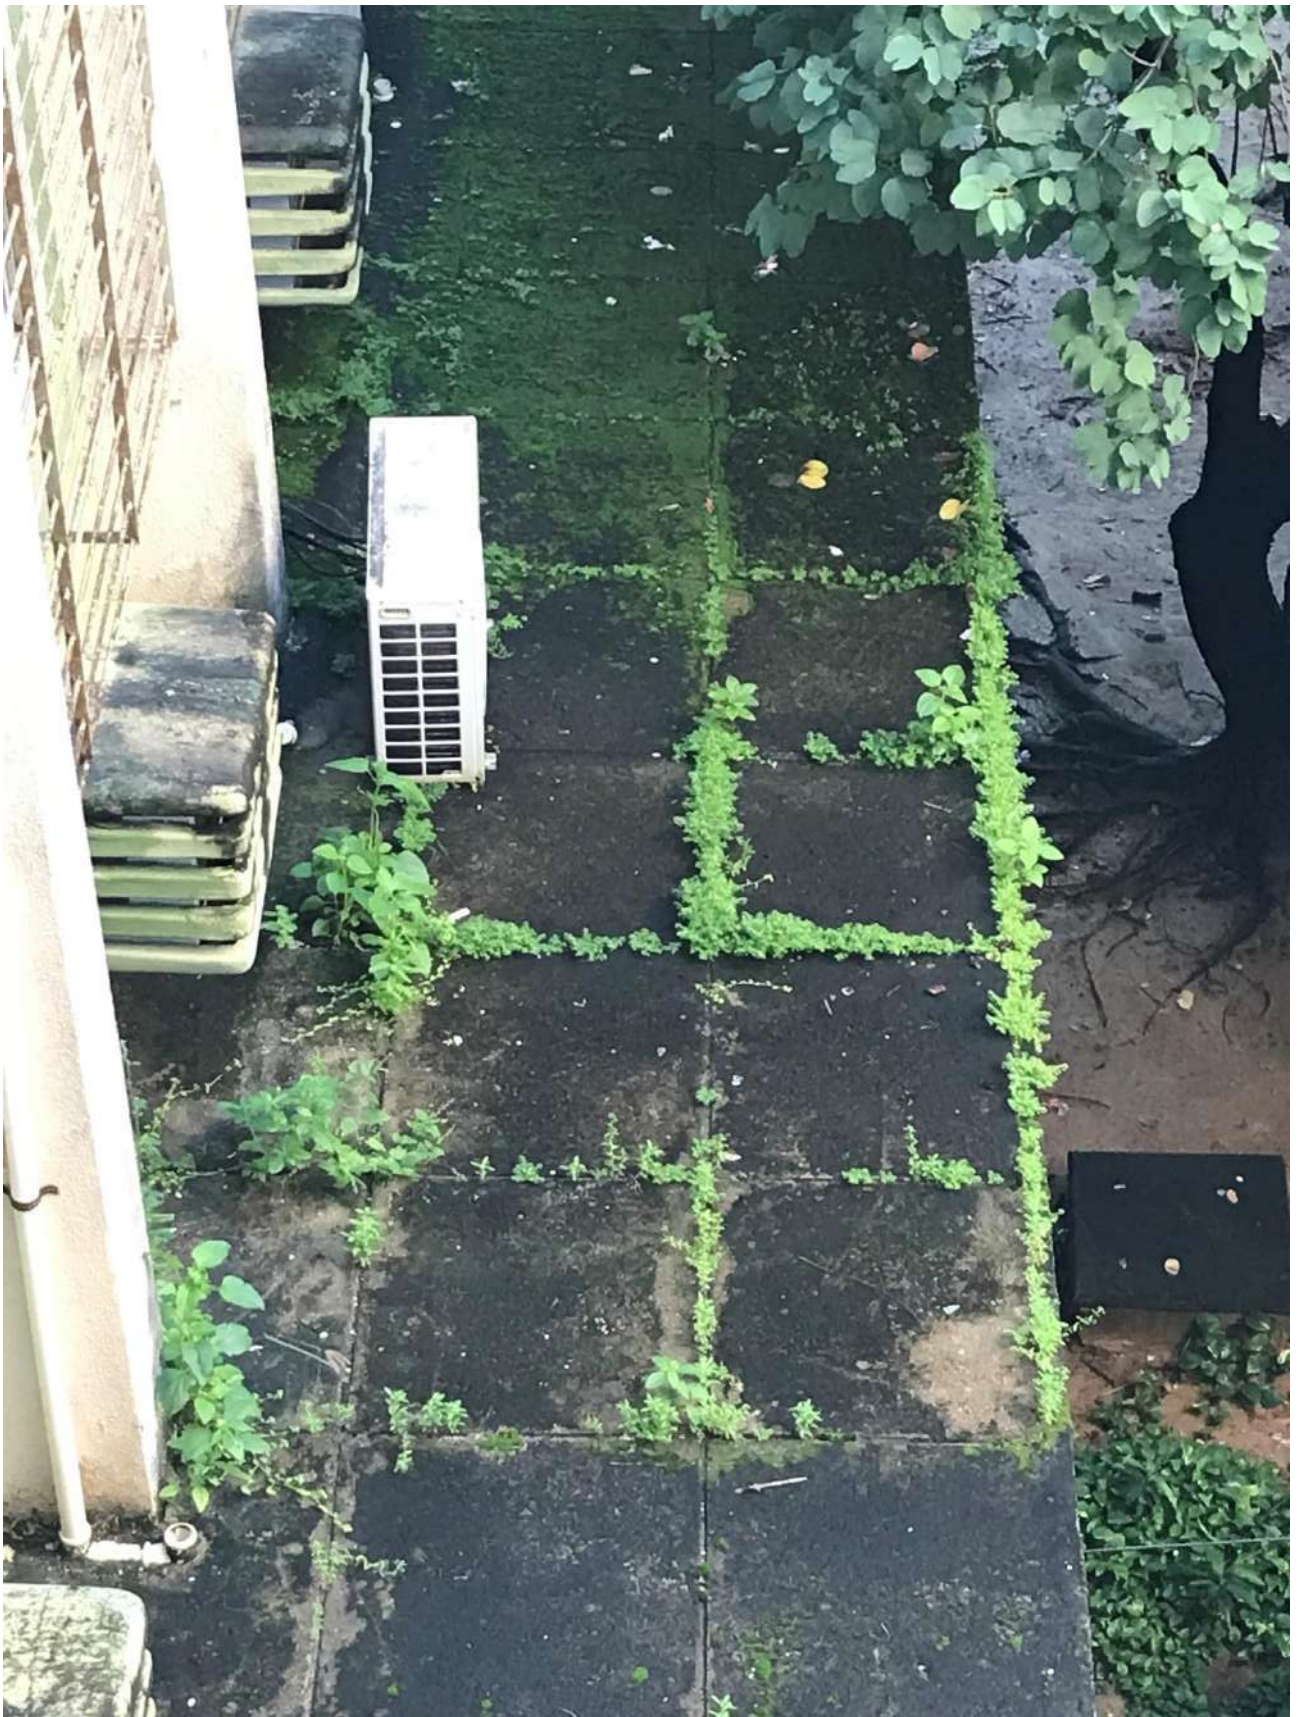
Figura 2. Laje com acúmulo de matéria orgânica (CCS)

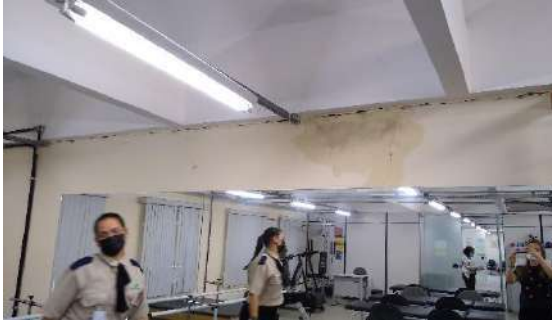
Infiltração proveniente da cobertura.

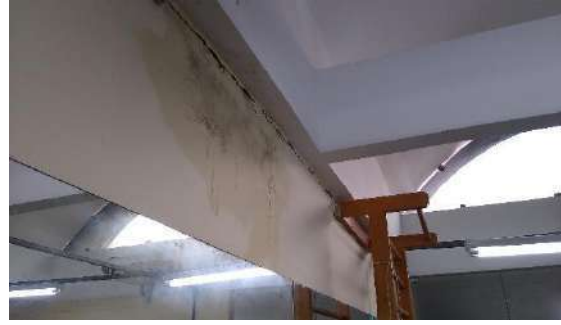
Infiltração proveniente da cobertura.

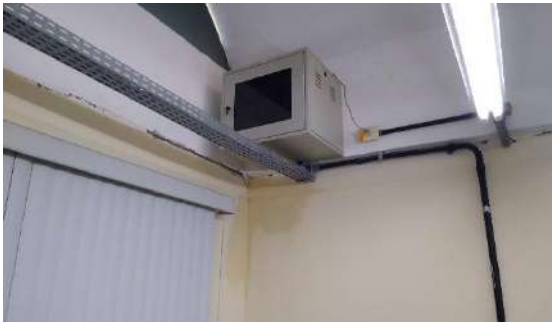
Infiltração próxima a rede elétrica.

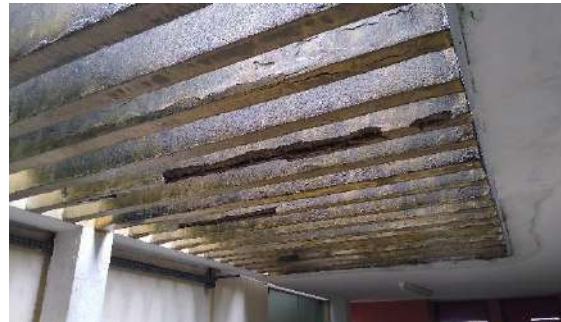
Pergolado com infiltração e ferrugem aparente, comprometendo a sua integridade.

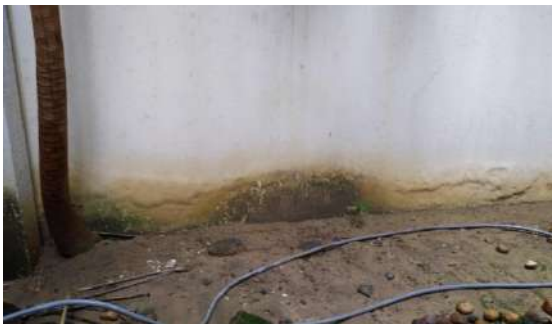
Impermeabilização do jardim de inverno ineficiente, com infiltração de água nas paredes por capilaridade.

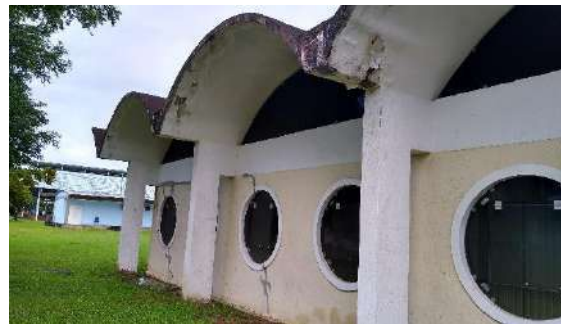
Coberta e estruturas necessitam revisão. Infiltração proveniente das calhas e muita infiltração por capilaridade proveniente do solo encharcado ao redor da Clínica.

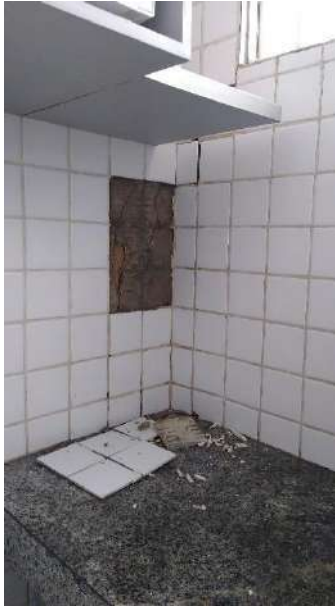
Infiltração pelo pilar, com descolamento do revestimento interno.

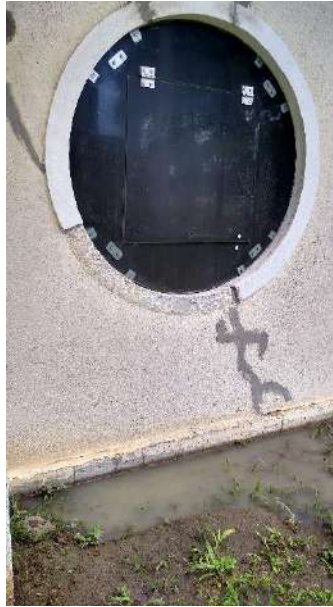
Muita água acumulada ao redor do edifício. Vista da fachada Norte.

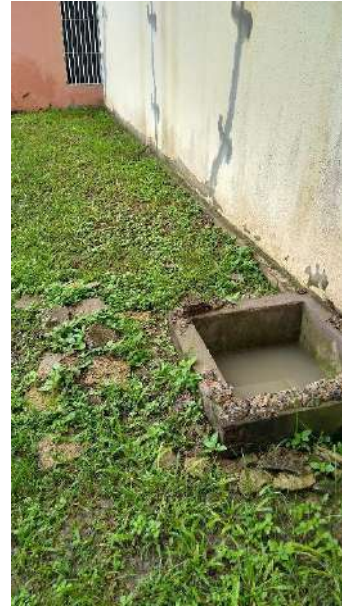
Muita água acumulada ao redor do edifício. Vista da fachada Sul.

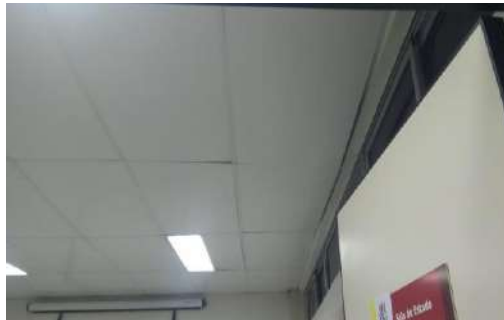
Infiltração proveniente da cobertura.
Forro Drywall com acúmulo de água (1º andar)

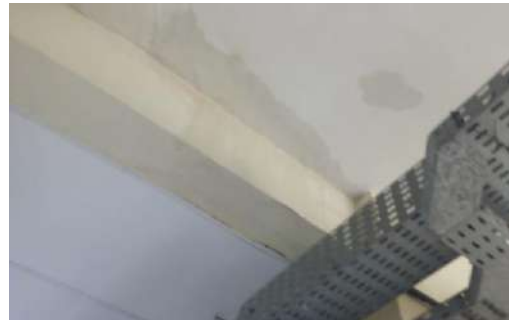
Infiltração na estrutura, próxima a instalações elétricas.

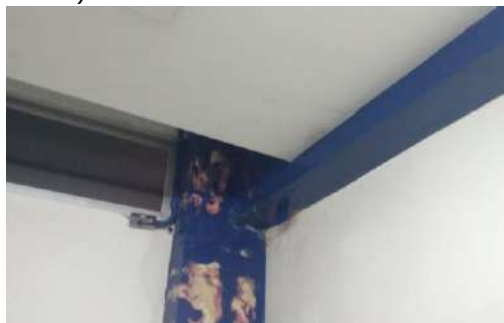
Muita infiltração pela estrutura e umidade em grande parte das salas.

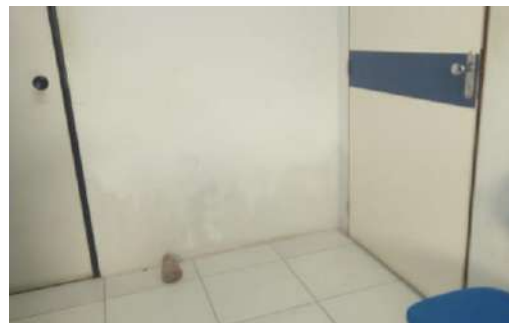
Infiltração por capilaridade. Salas de aula com água empoçada no piso.

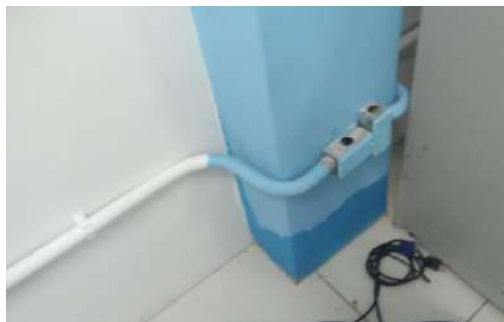
Infiltração por capilaridade na estrutura. Próximo a instalações elétricas.

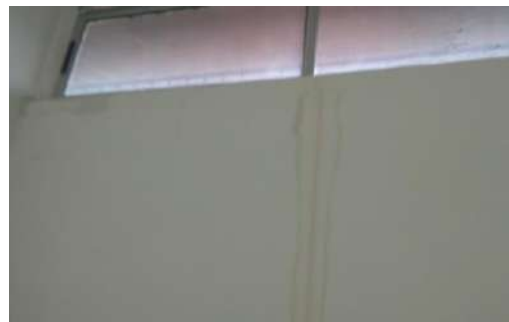
Infiltração pelas esquadrias.

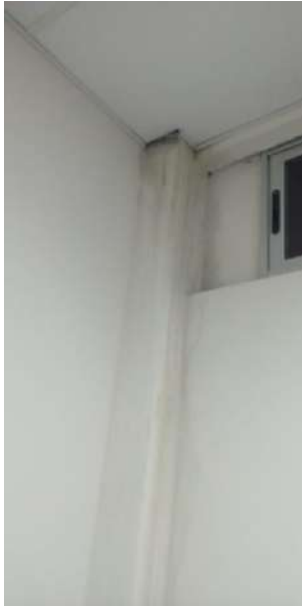
Infiltração pela estrutura;

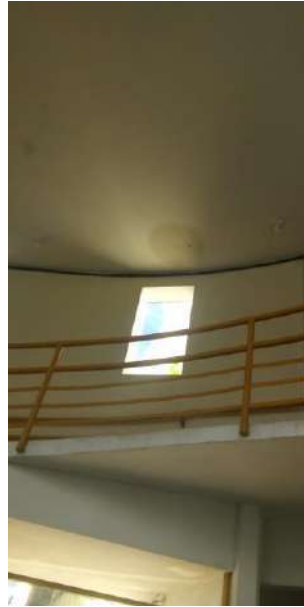
Infiltração no teto do Hall de acesso principal.

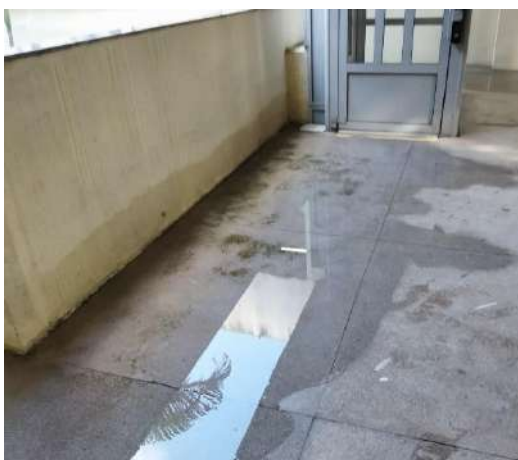
Corredor do 1º andar com acúmulo de água das chuvas em todo o piso.

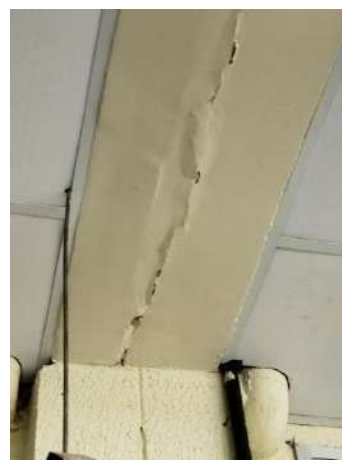
Junta de dilatação com infiltração.

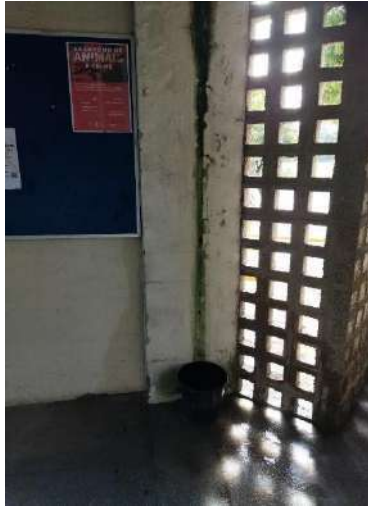
Infiltração pela junta de dilatação (térreo)

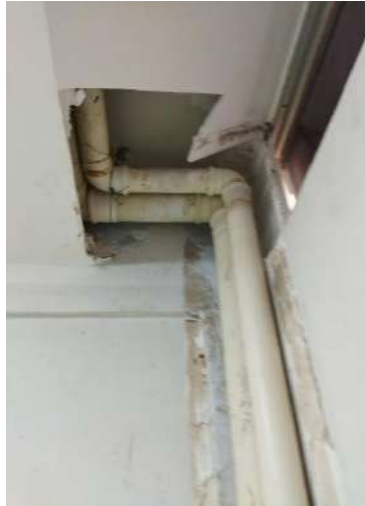
Tubulação exposta por dentro da sala de aula (com gotejamento)

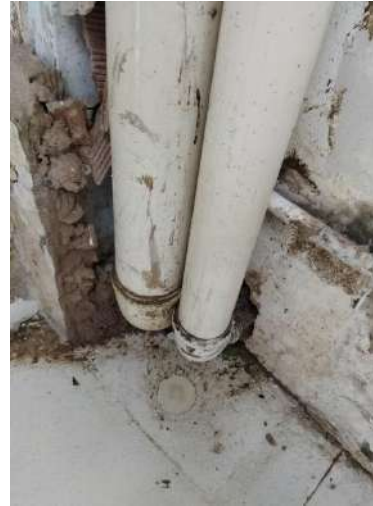
Parte inferior da mesma tubulação que está exposta na sala de aula

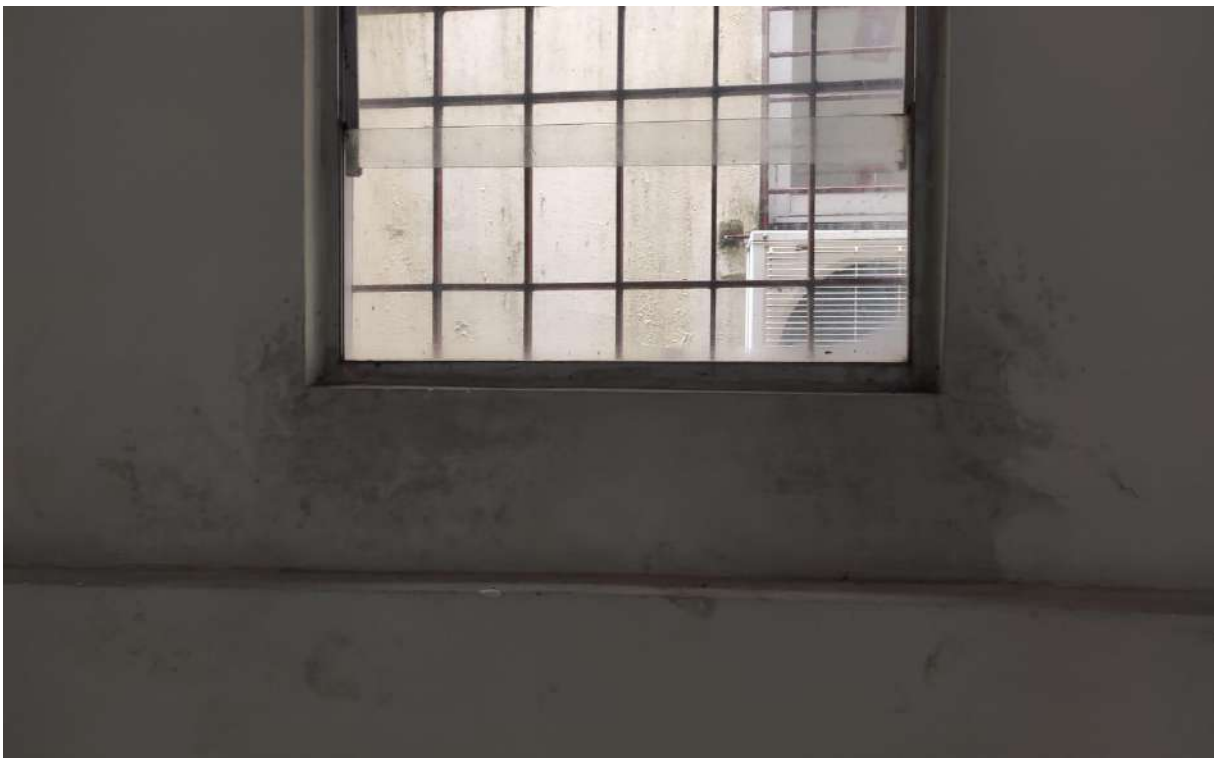
Figura 2. Infiltração pela janela na escada de acesso ao 2º pavimento (Bloco Acadêmico Depto Nutrição)

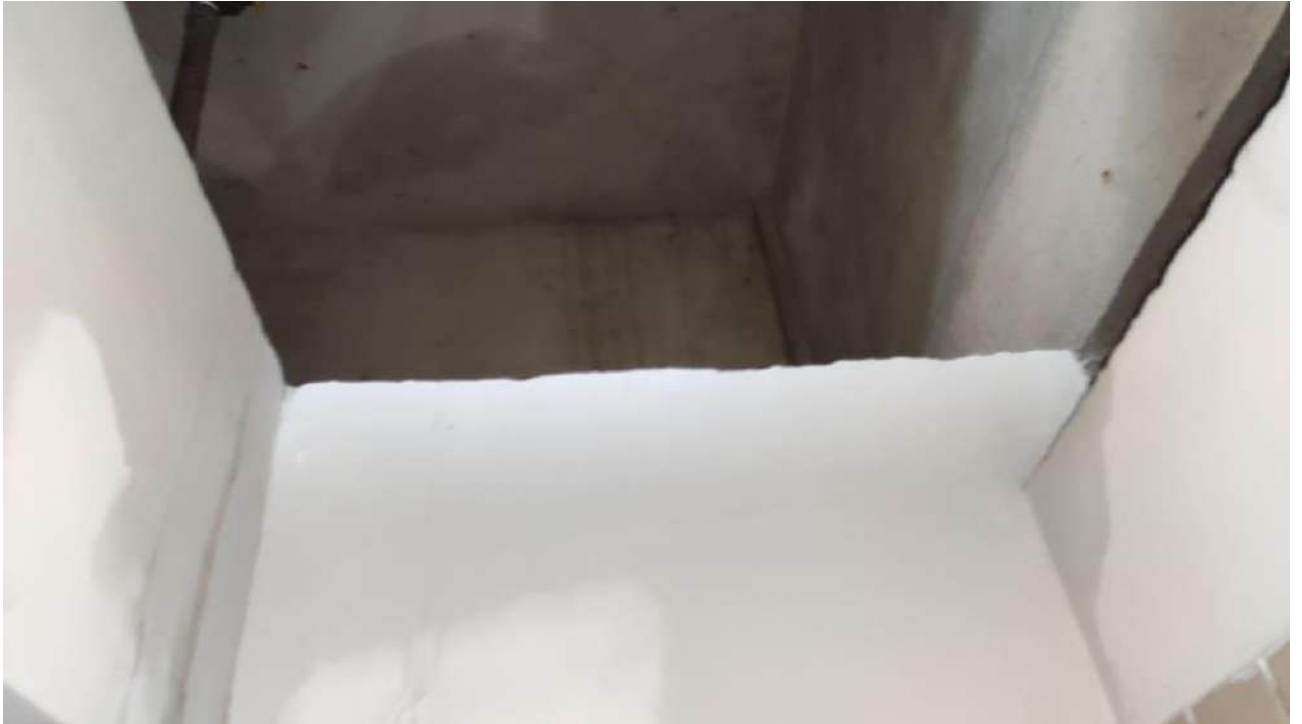
Figura 22. Infiltrações no teto no corredor de acesso à cobertura 2º pavimento (Depto Nutrição)

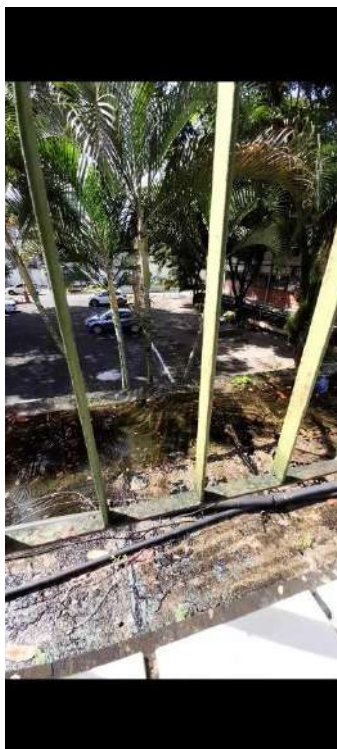
Descrição: A estrutura da edificação do Departamento de Prótese e Cirurgia Buco-Facial encontra-se em precário estado de conservação em alguns trechos. As principais falhas encontradas situam-se na passarela de interligação entre os blocos do departamento. É possível apontar como uma das razões para essa deterioração da estrutura da passarela o acúmulo de água em sua parte superior, em virtude de um sistema de drenagem de águas pluviais ineficiente e que leva a água da chuva a se infiltrar na estrutura. Nesse sentido, o acúmulo de água nesse trecho da edificação tem provocado, inclusive, o acúmulo de água nas paredes internas da secretaria do departamento.

Foto 01 – Água acumulada na laje da passarela

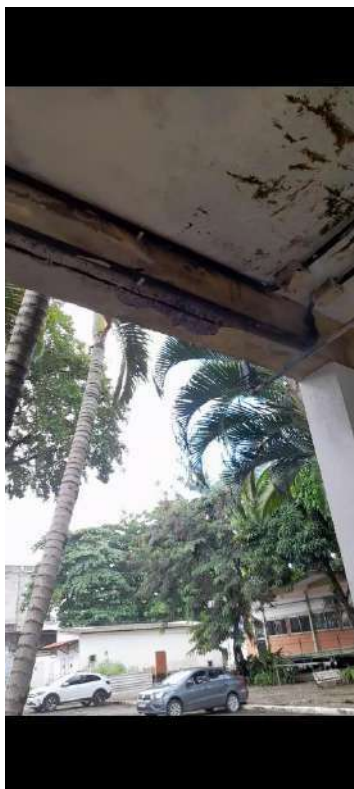
Foto 04 – Ferragem expostas na estrutura da passarela

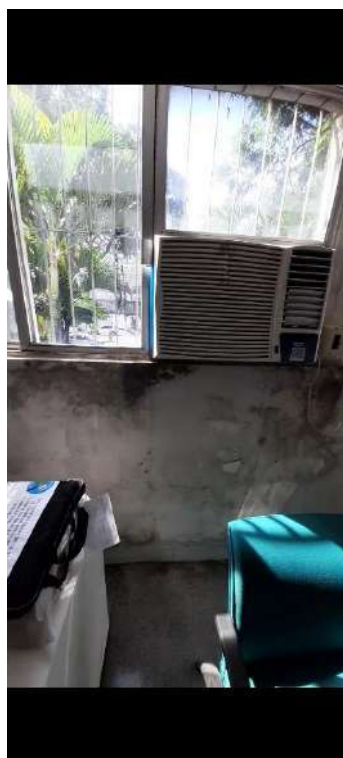
Foto 05 – Infiltração na parede da secretaria do departamento

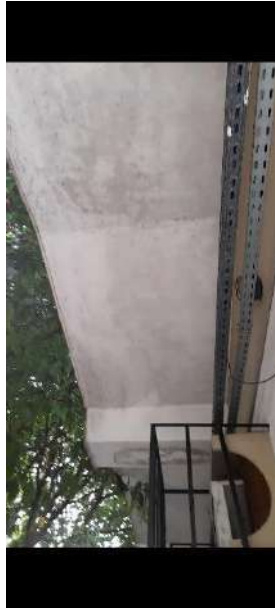
Descrição: Foram encontrados pontos de infiltração nas lajes de cobertura do eixo de circulação do conjunto de edificações (Bloco central, Bloco E e Clínica C). Ademais, além da passarela, foram encontrados pontos de infiltração na laje da cobertura do bloco E.

Foto 08 – Infiltração na cobertura do bloco E

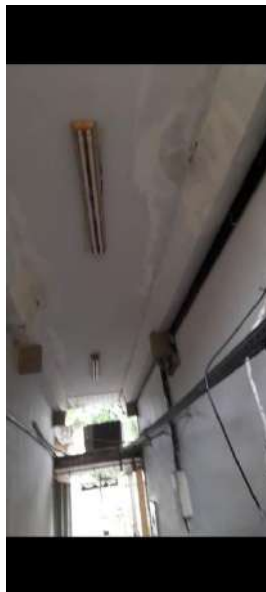
Foto 09 – Infiltração na circulação do Bloco E

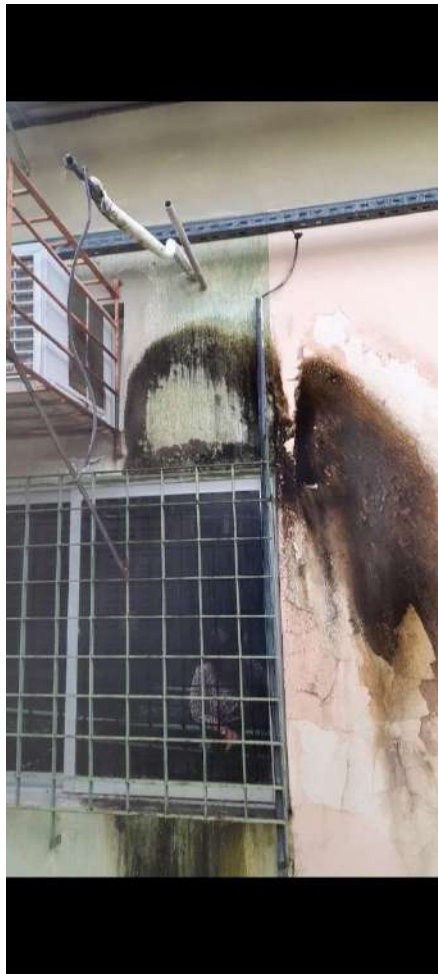
Foto 11 – Indícios de infiltração em parede do Centro de Materiais e Esterilização

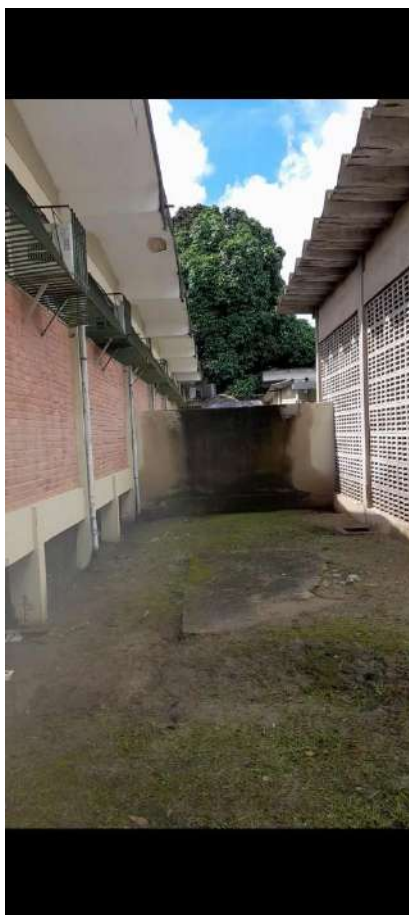
Descrição: Foi encontrado um muro com bastante água infiltrada, devido à queda de águas pluviais de duas cobertas adjacentes.

Foto 12 – Infiltração em muro

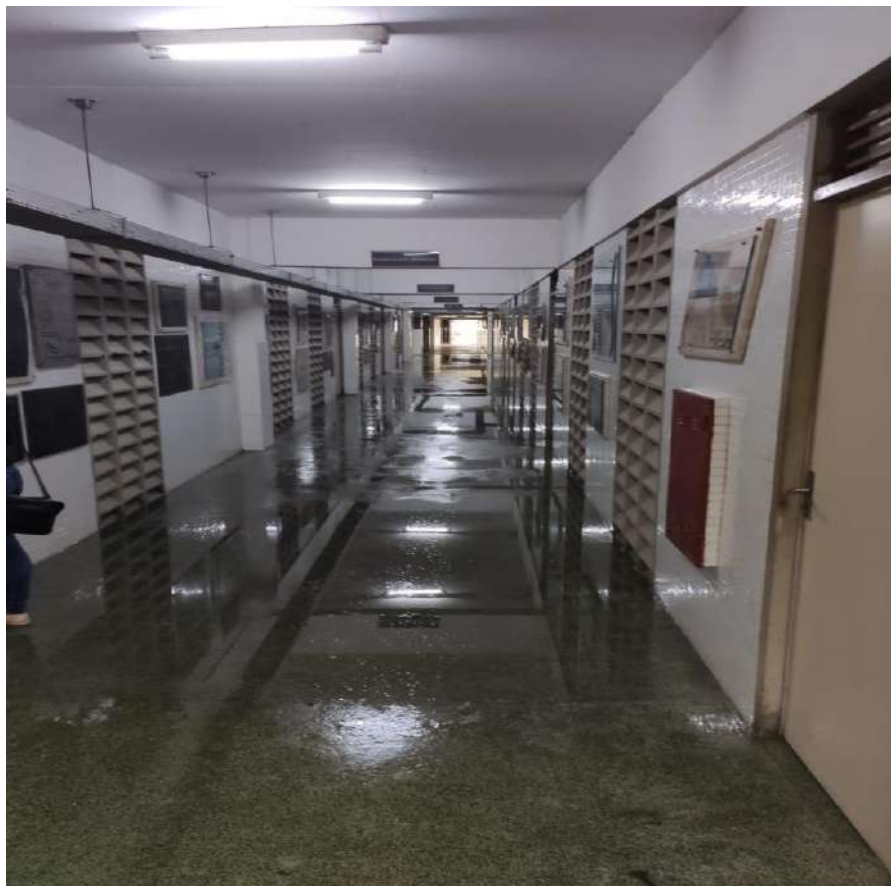
Figura 1. Piso alagado no corredor do Bloco C (CCSA)

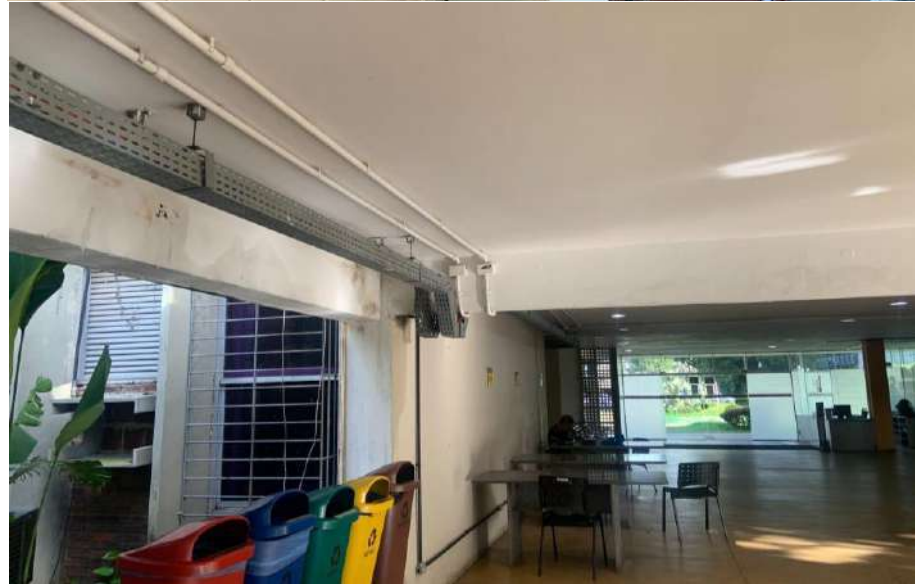
Imagens 04, 05 e 06 - Infiltração pela coberta no hall de acesso

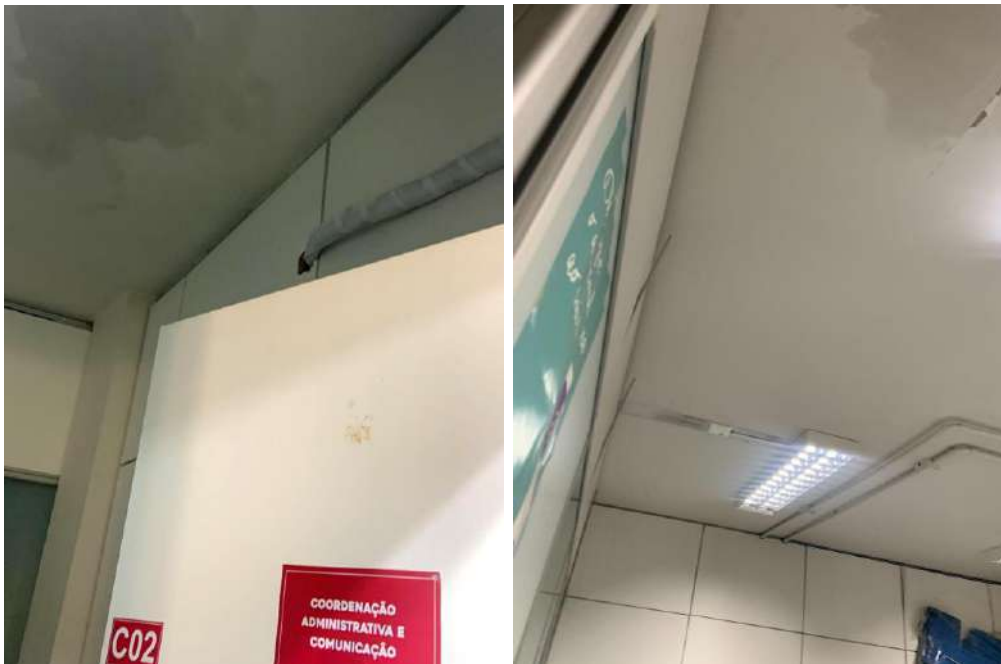
Imagem 10 - Ambientes administrativos com umidade no forro

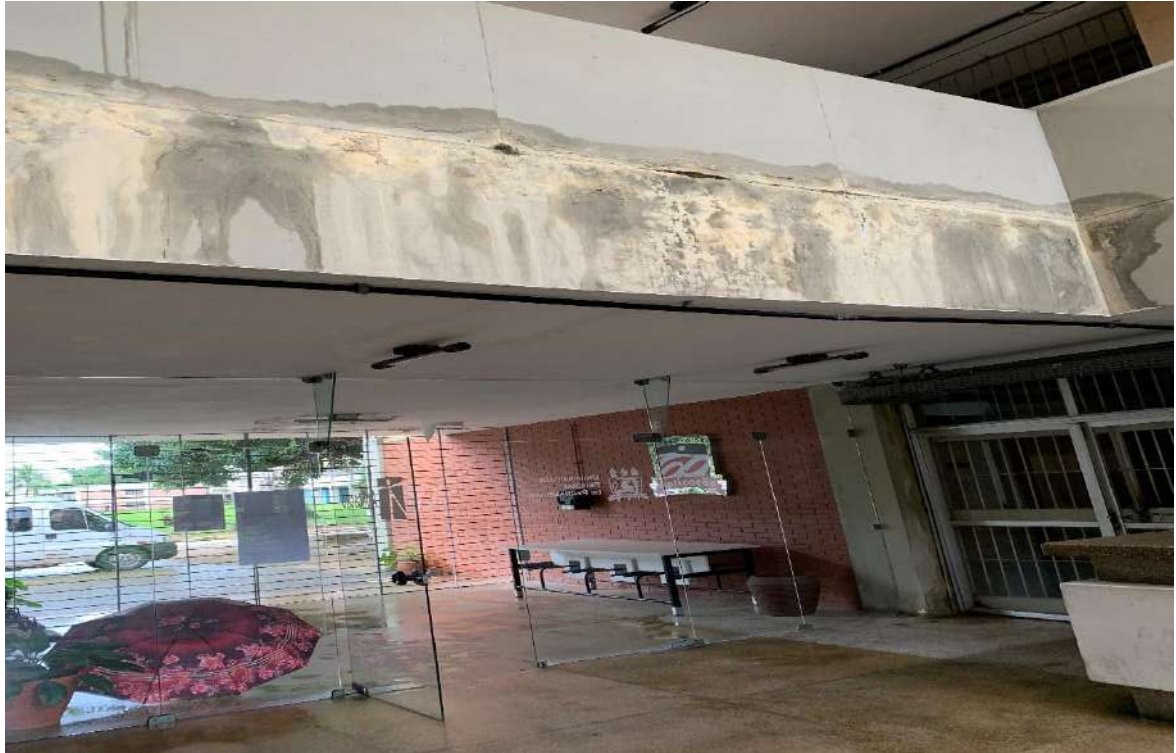
Figura 4. Infiltração na escadaria de acesso ao 2º pavimento CAP
