**UNIVERSIDADE FEDERAL DE PERNAMBUCO
SUPERINTENDÊNCIA DE INFRAESTRUTURA**

**RELATÓRIO TÉCNICO DE MAPEAMENTO DE DANOS
CAMPUS JOAQUIM AMAZONAS E CENTRO – RECIFE
CAMPUS VITÓRIA – VITÓRIA DE SANTO ANTÃO
PERNAMBUCO**

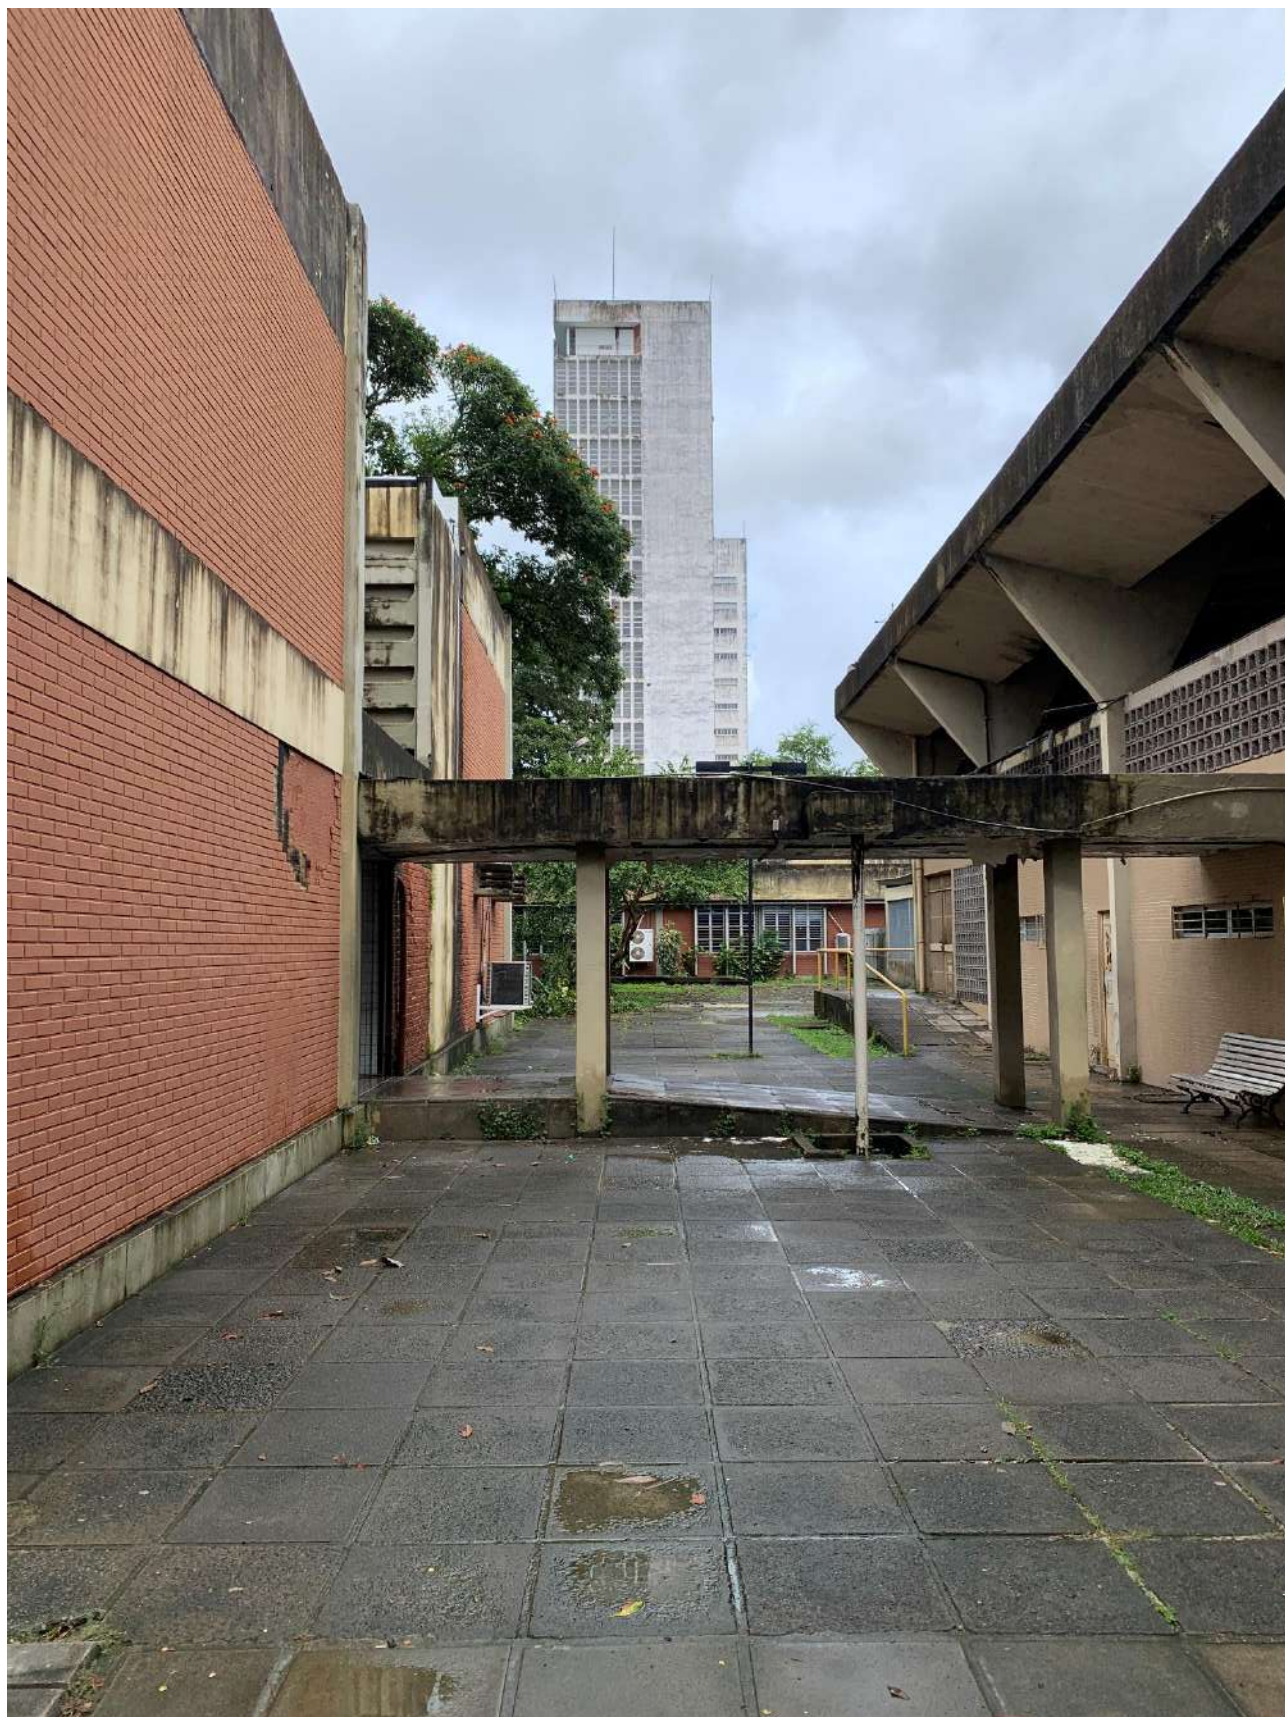
Figura 27. Coberta danificada em quiosque no CAP

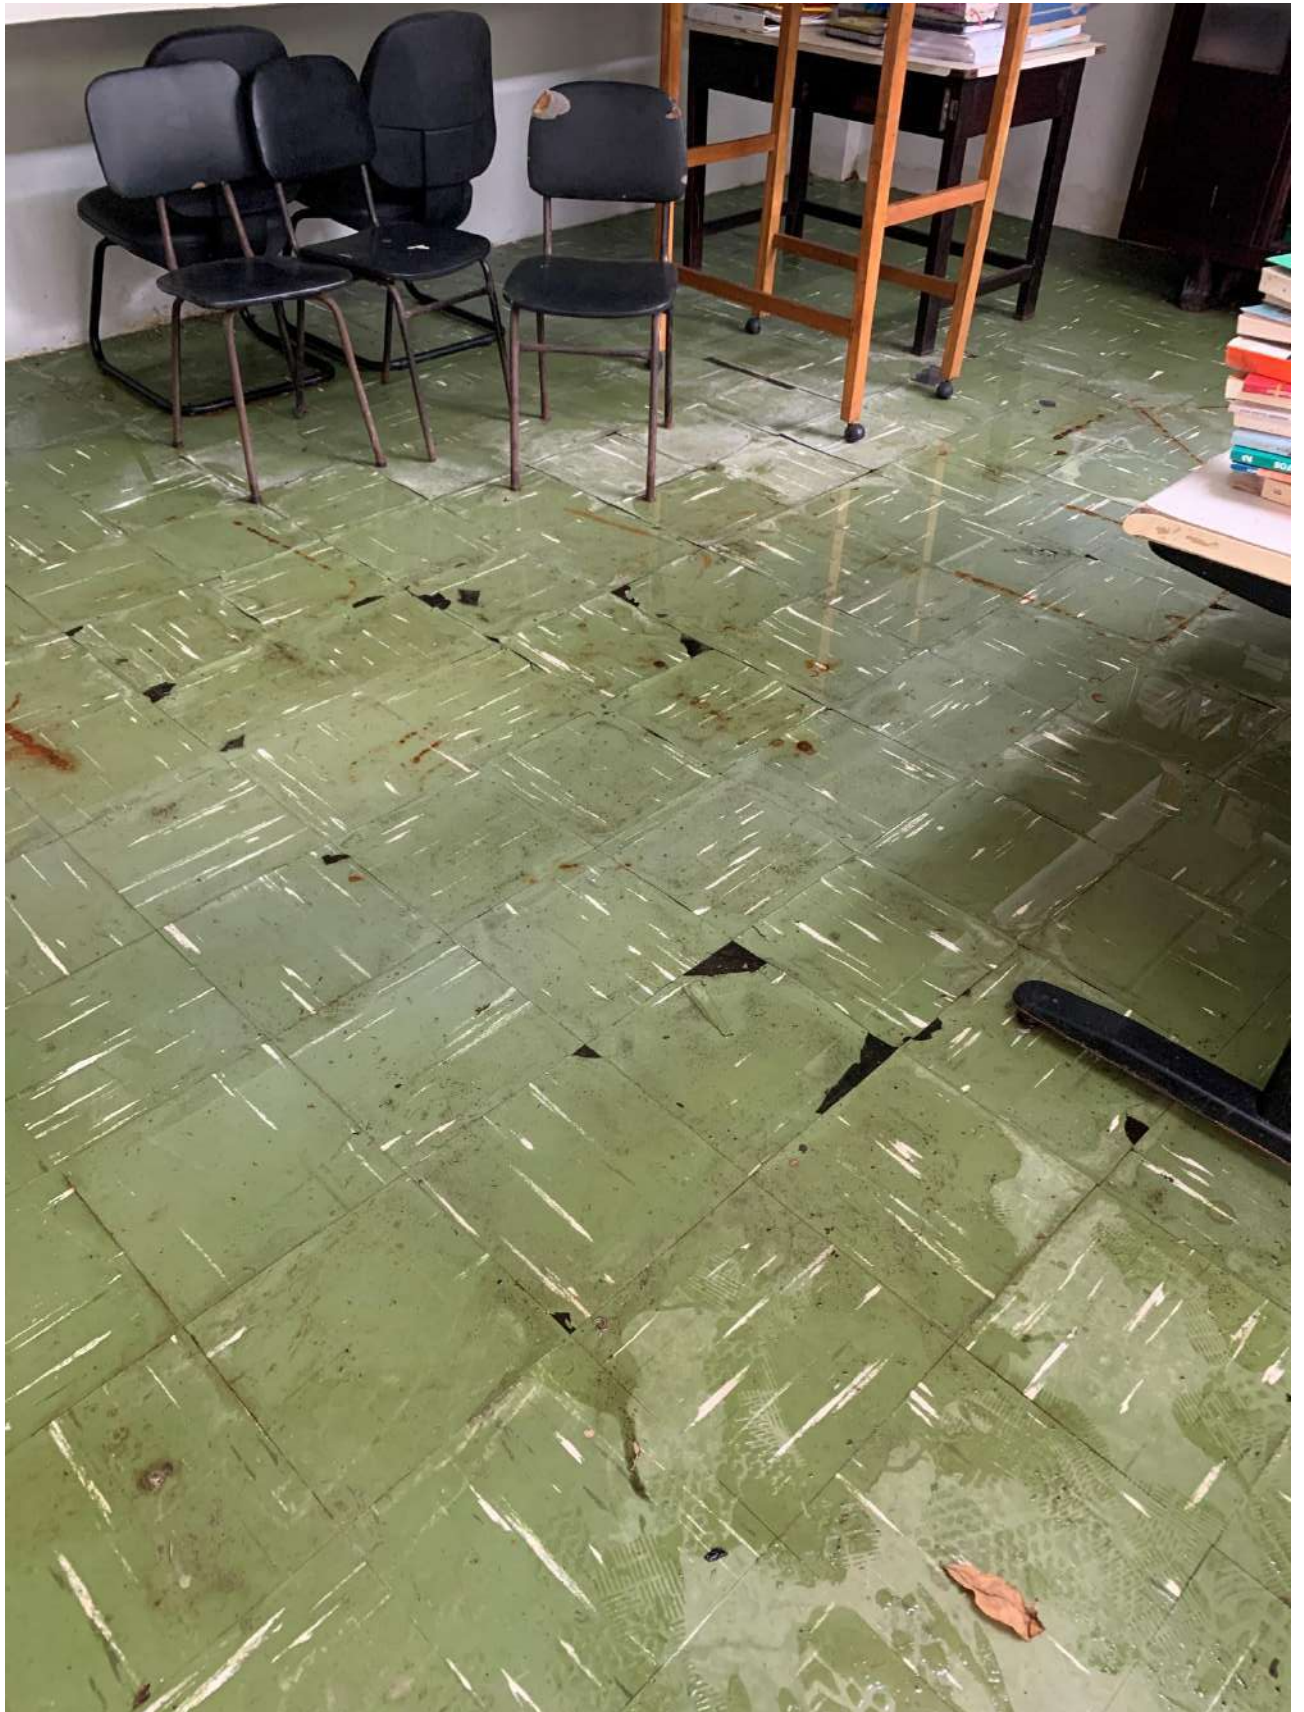
Figura 34. Salas administrativa abaixo da quadra de esportes com acúmulo de águas de chuvas CAp

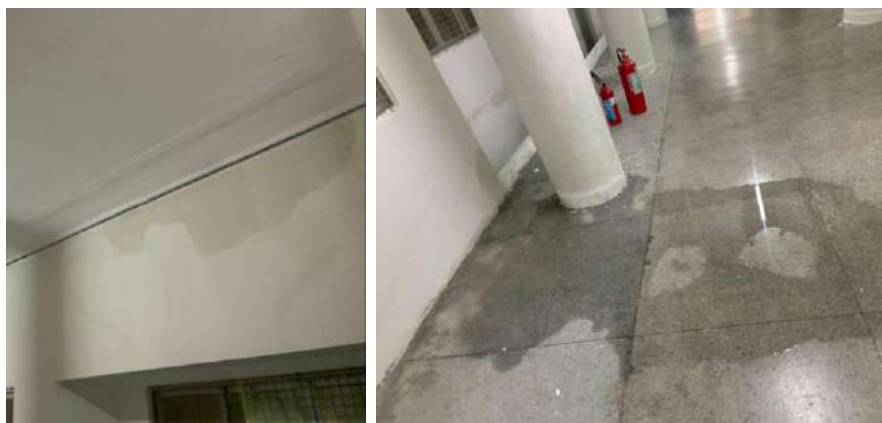
Imagens 06, 07, 08, 09 e 10 - Umidade em superfícies no 1º pavimento

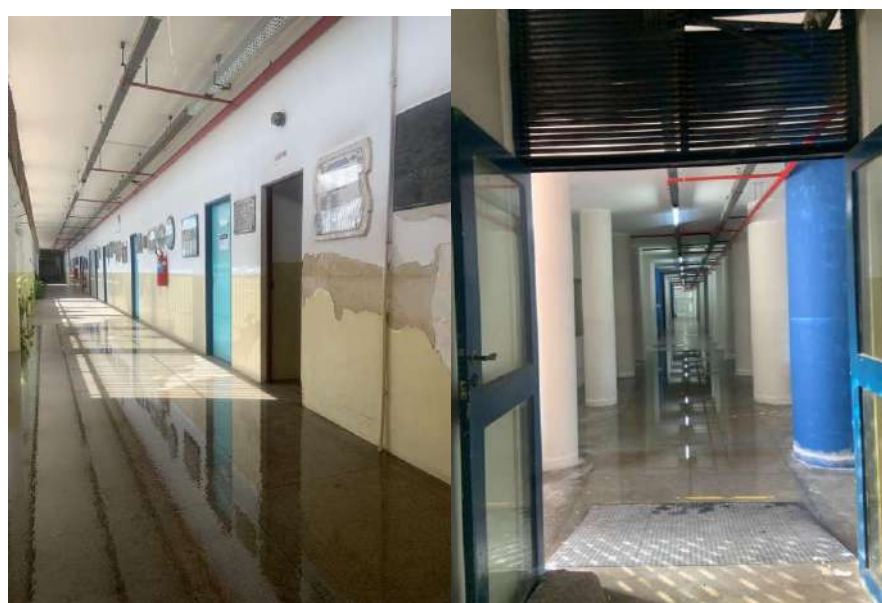
Imagem 11, 12 e 13 - Nível de acúmulo de água em ambientes de circulação de diferentes pavimentos

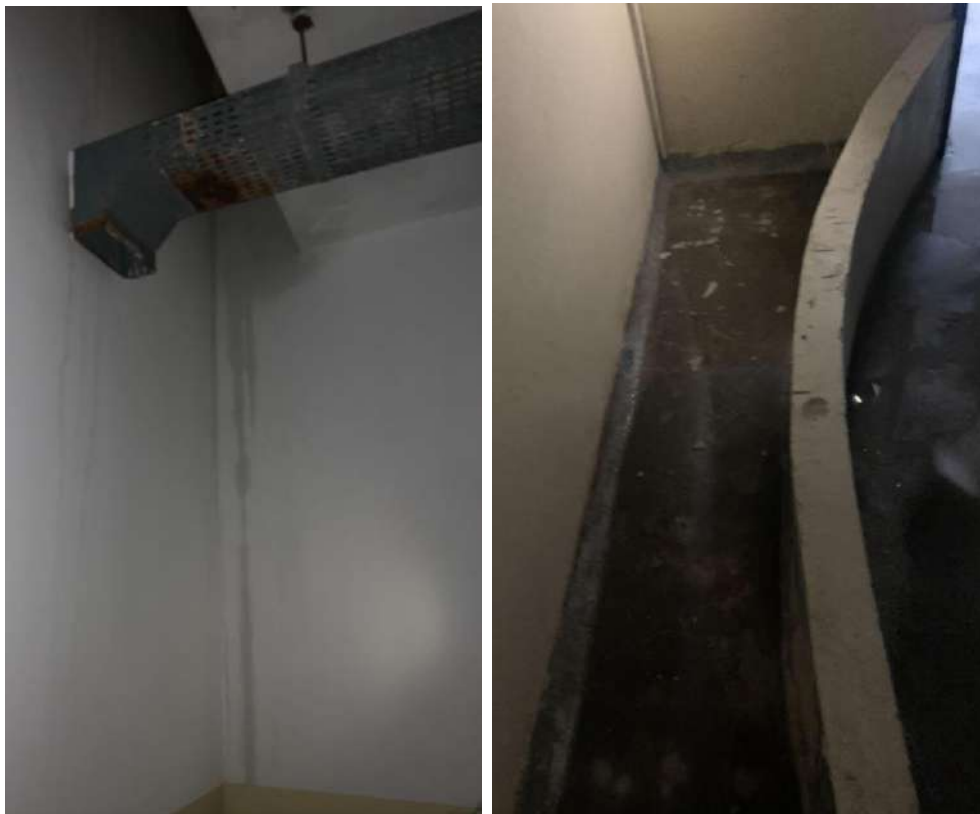
Imagens 15 e 16 - Infiltrações através de jardineira na circulação de um dos pavimentos

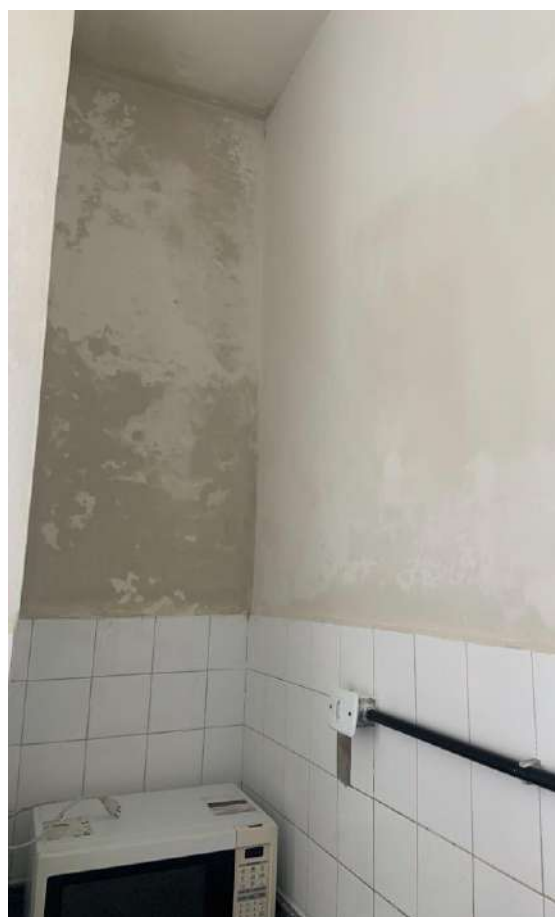
Imagens 17 e 18 - Infiltrações através de jardineira na circulação de um dos pavimentos e em ambiente de copa

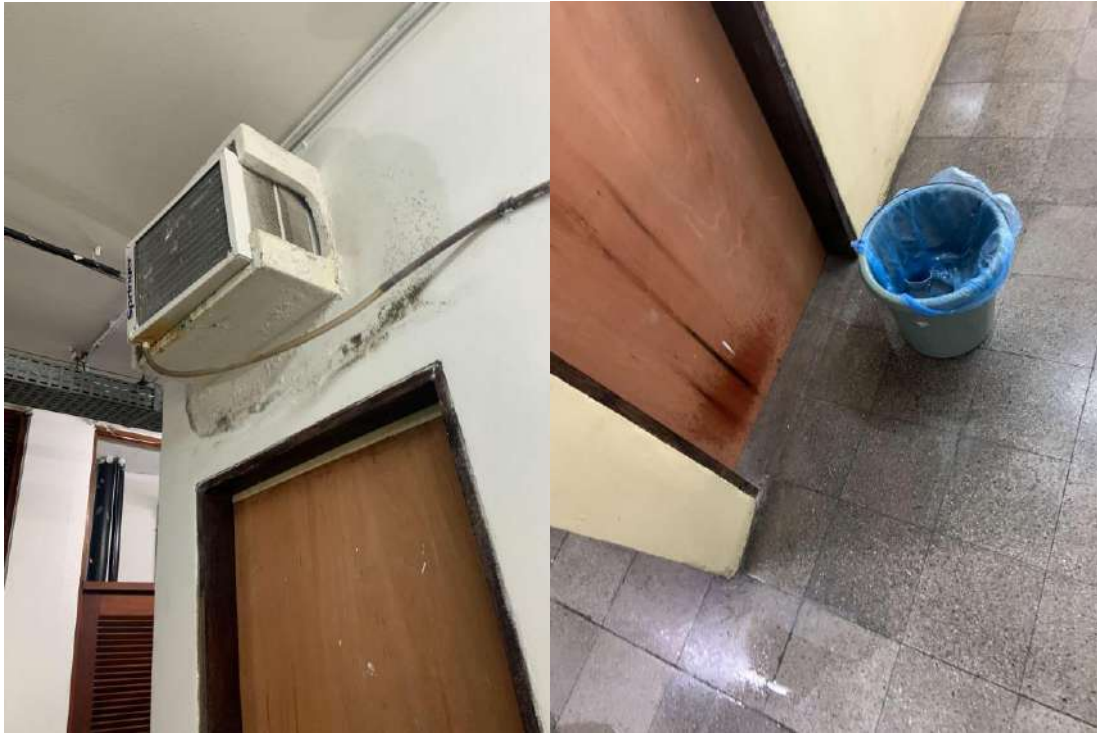
Imagens 25 e 26 - Aparelho de ar-condicionado, encontrado ligado atendendo a sala fechada, gerando problema de escoamento de água e umidificação da parede

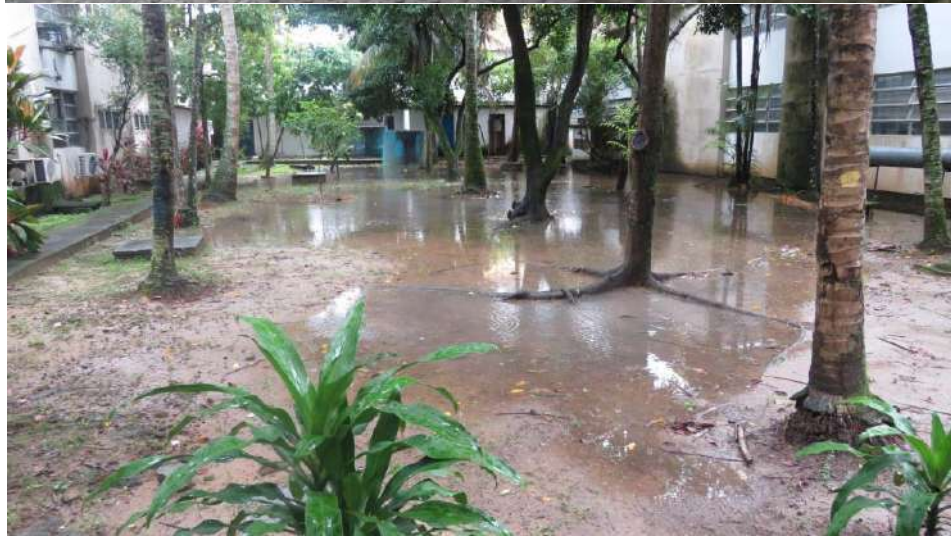
Figuras 11 a 15 - Alguns pontos de acúmulo de água indicando problemas na drenagem.

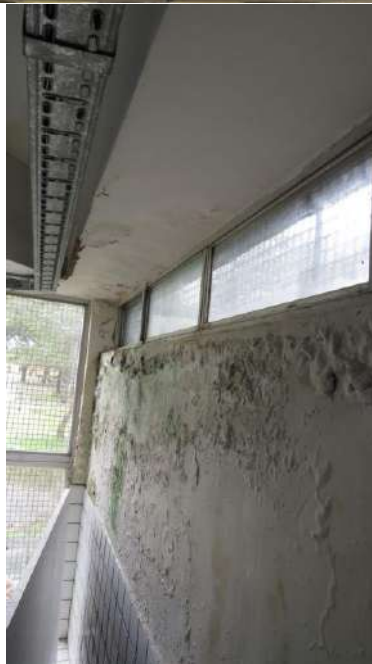
Descrição: Agravamento de infiltrações pré-existentes e novos pontos e infiltração na cobertura da Biblioteca; Auditório Newton Maia; Laboratório para Redução de Riscos e Desastres (LABRRID); Laboratório de Mobilidade (Engenharia Mecânica e Naval); Departamento de Engenharia Elétrica e sistemas de Potência.

Figuras 16 a 26 - Alguns pontos críticos das infiltrações na biblioteca.

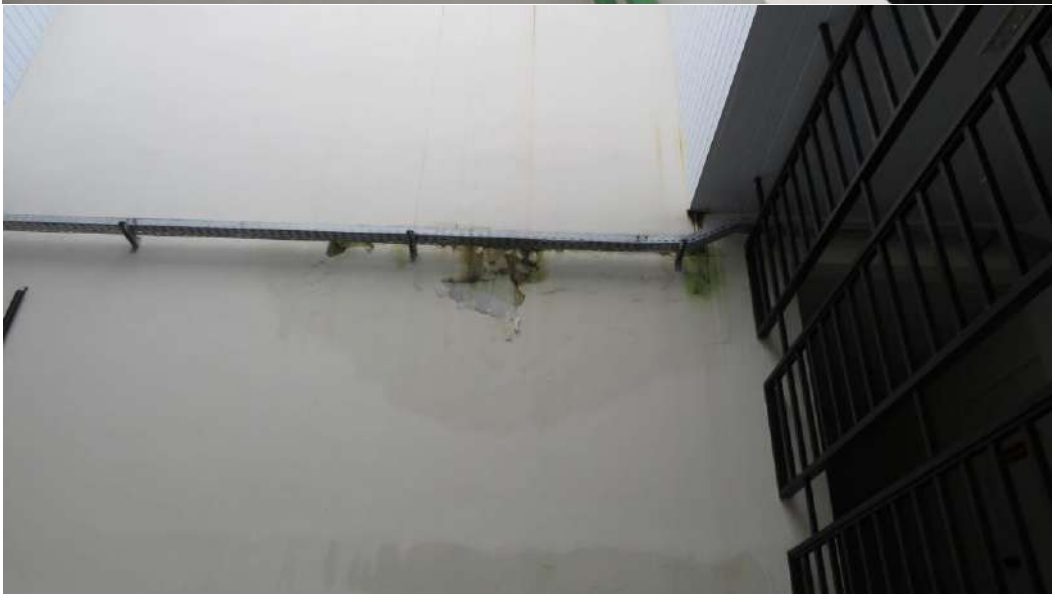
Figuras 56 a 59 - Pontos de acúmulo de água e infiltração no Departamento de Engenharia Naval.

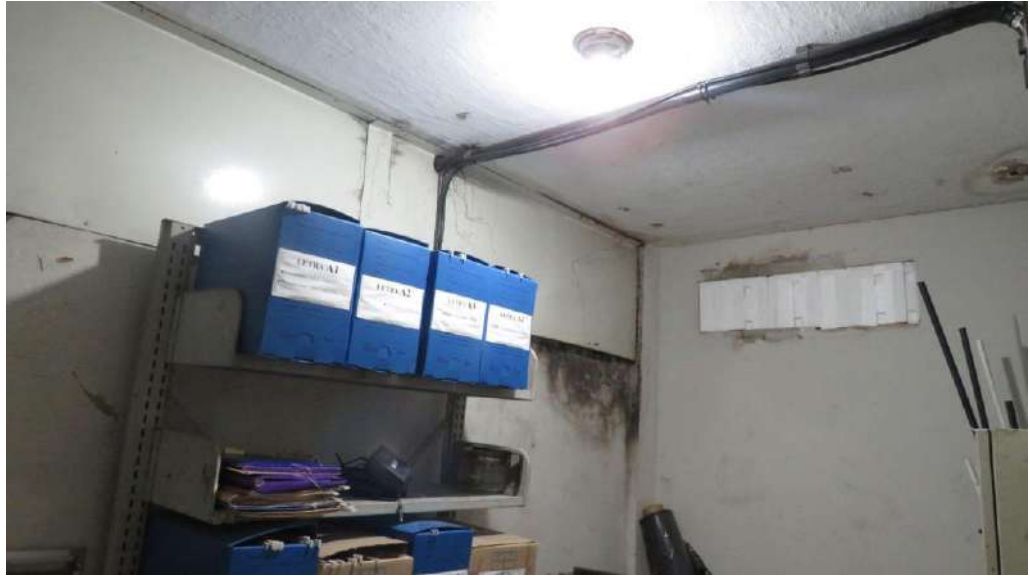
Figuras 65 a 70 - Alguns pontos de infiltração no prédio do NEG-LABISE.

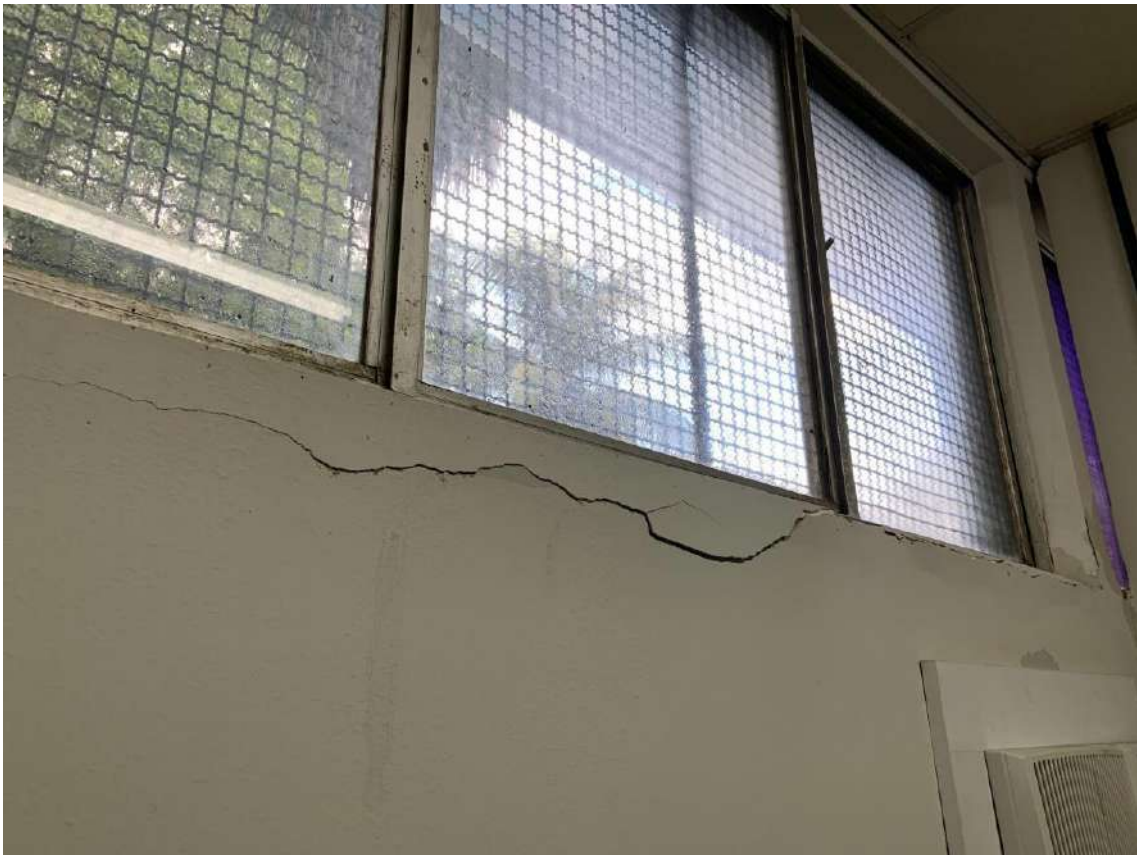
Imagens 03 e 04 - Sala de Apoio, com fissura e destacamento de pintura

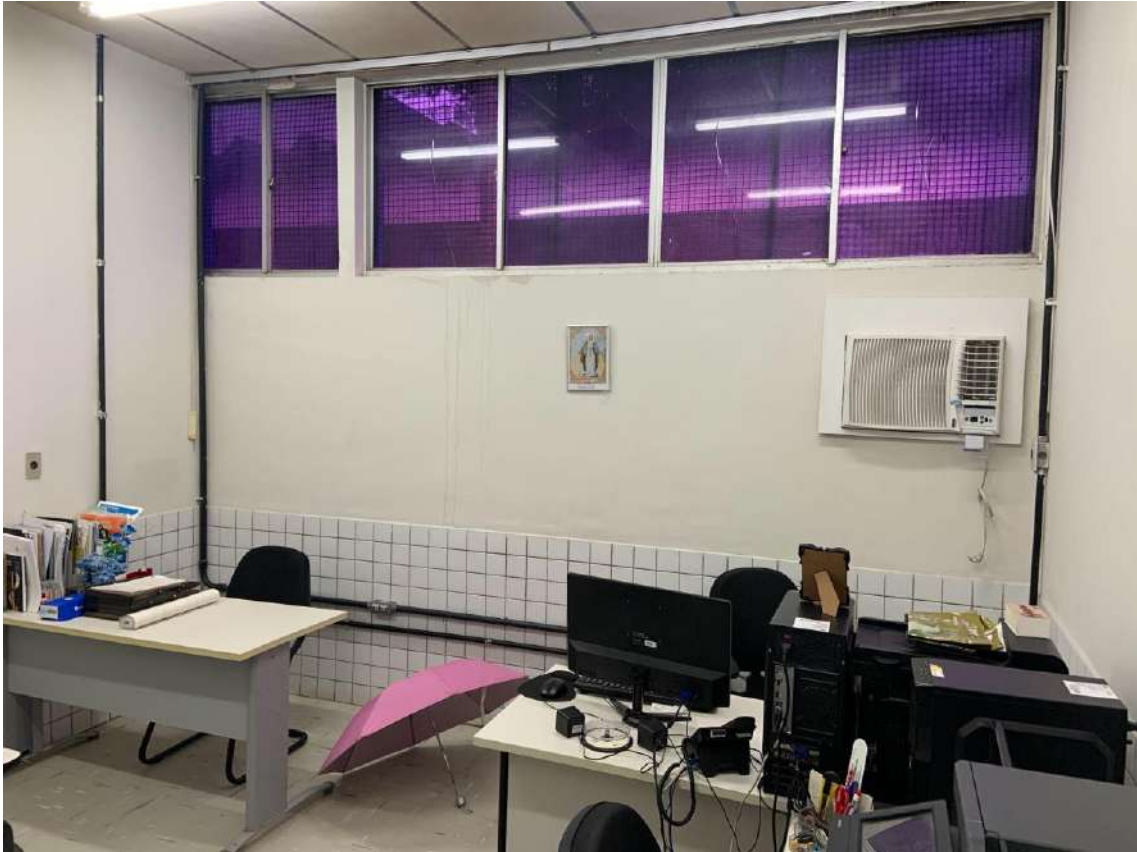
Imagem 05 - Ambiente Processo Técnico, apenas com infiltração leve pela esquadria

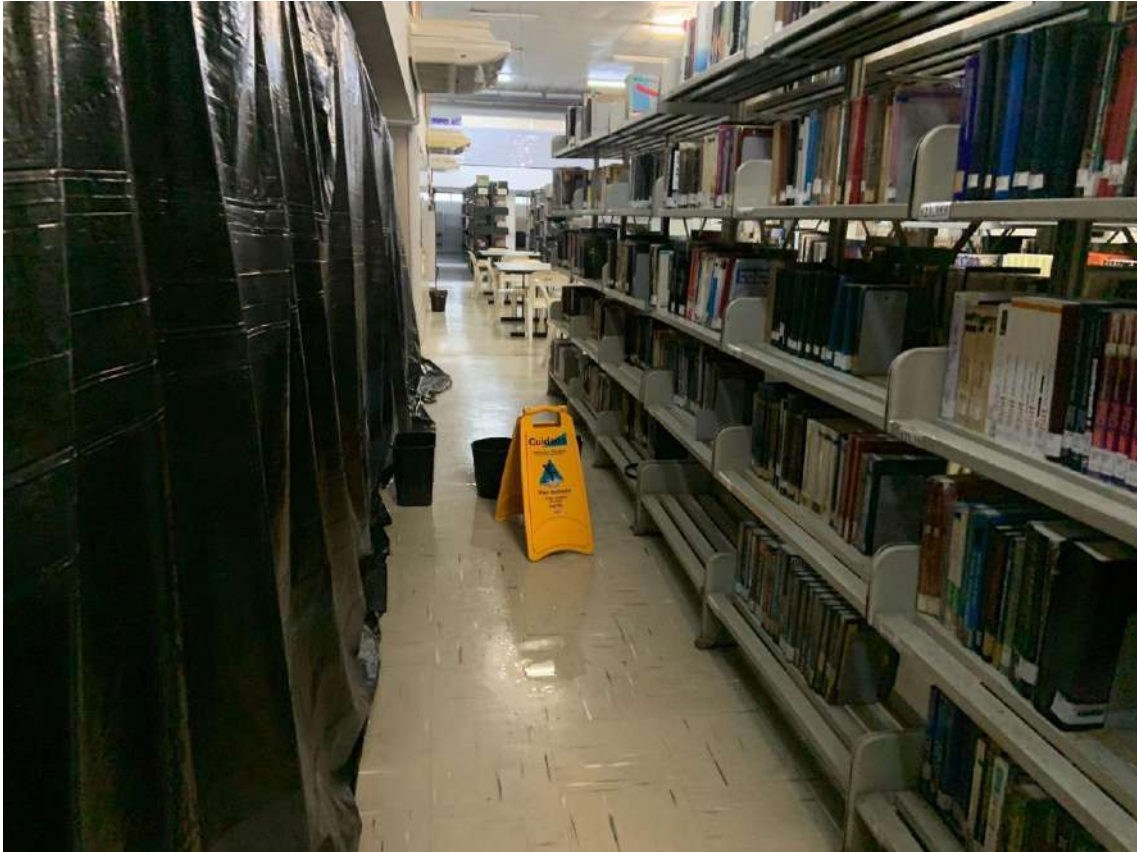
Imagem 07 - Pontos de acúmulo de água e lona improvisada para proteção do acervo

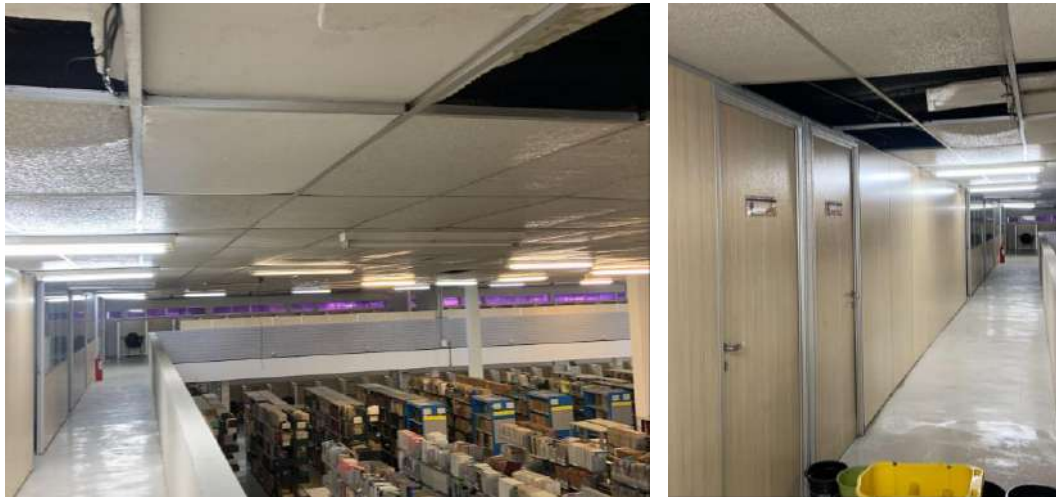
Imagem 08 - Circulação no mezanino/pavimento superior: peças ausentes no forro

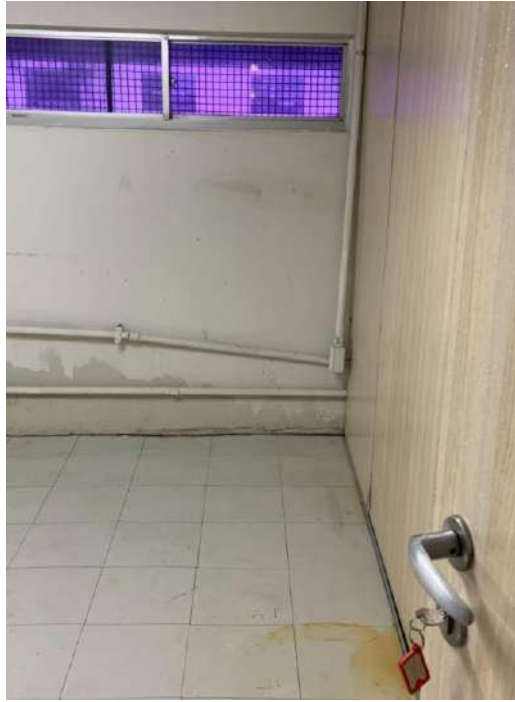
Imagem 09 - Sala de reunião com infiltração através da parede e manchas no piso

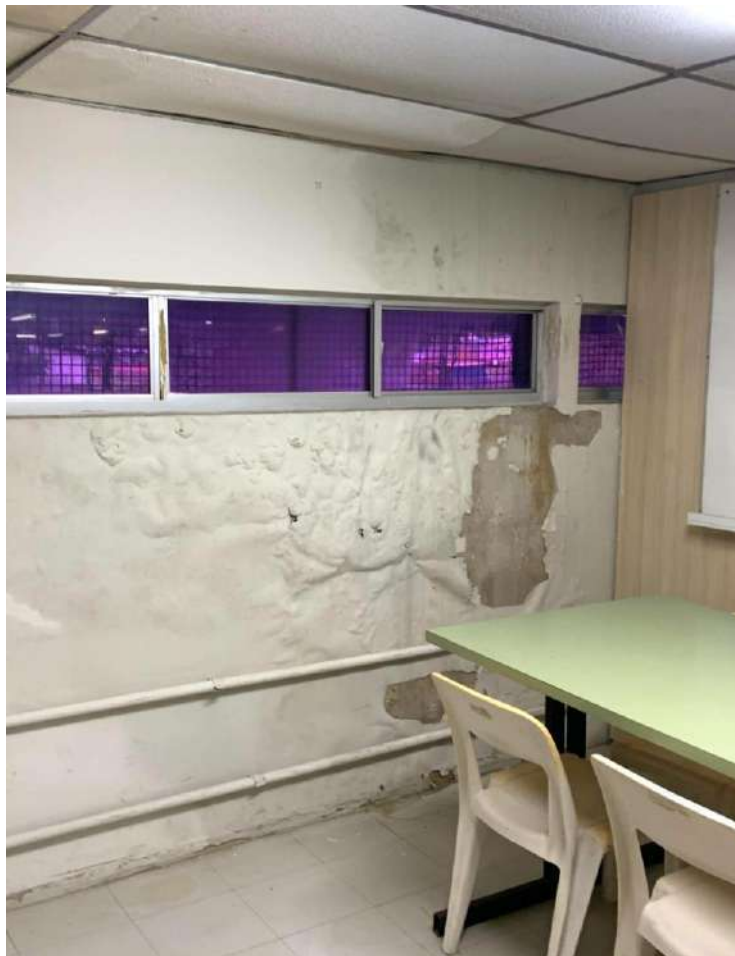
Imagens 13, 14 e 15 - Ambiente Sala 13 com manifestações patológicas devidas a umidade

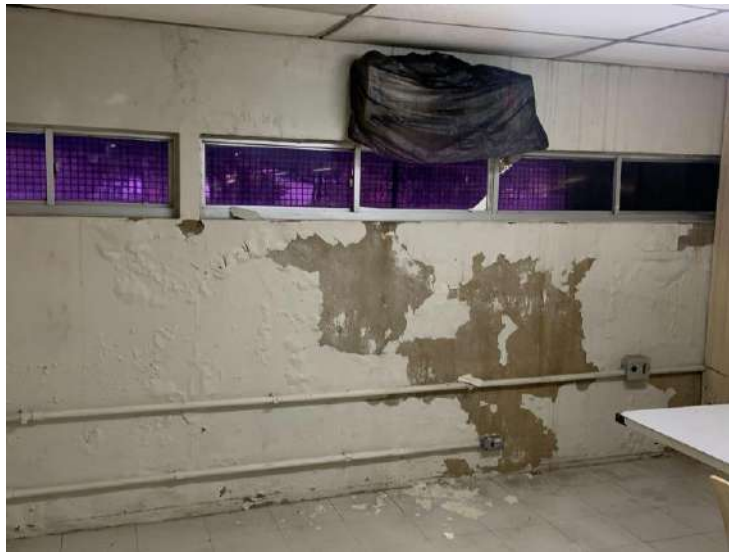
Imagem 16 - Ambiente Sala 12 com manifestações patológicas devidas a umidade

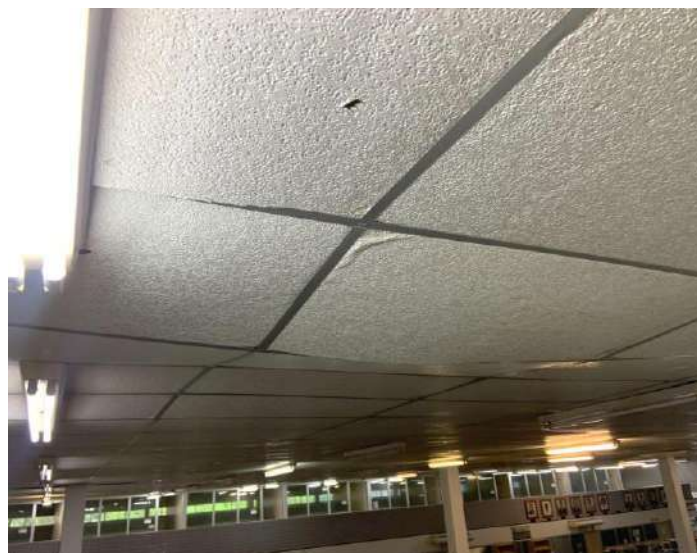
Imagem 28 - Deformidade no forro

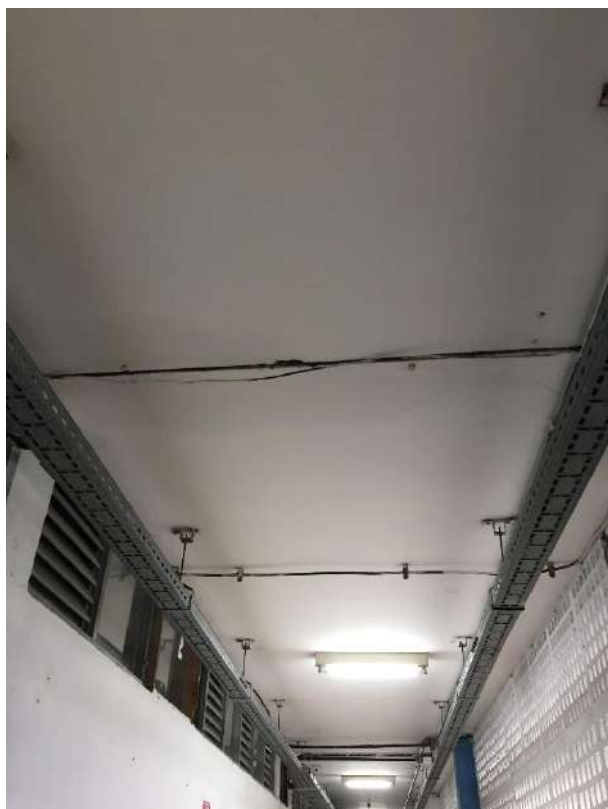
TETO DO CORREDOR PRÓXIMO A RECEPÇÃO - COM JUNTA DE DILATAÇÃO E VAZAMENTO

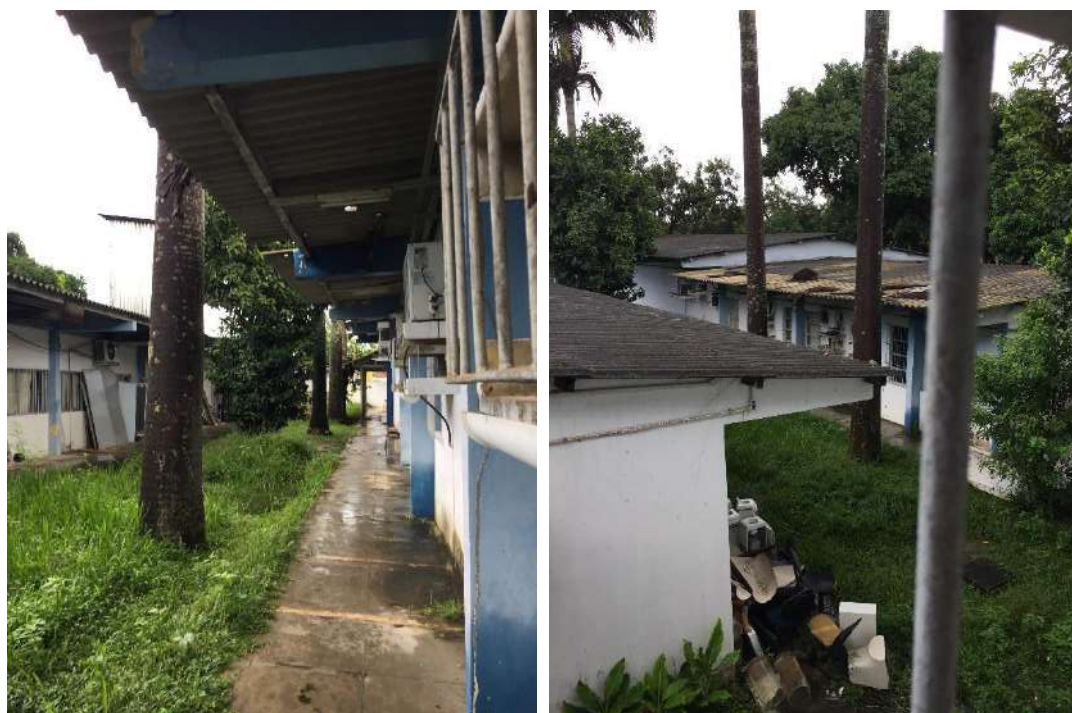
COBERTA COM TELHAS QUEBRADAS DEVIDO AS FOLHAS DAS PALMEIRAS-
FÍSICA DOS SOLOS

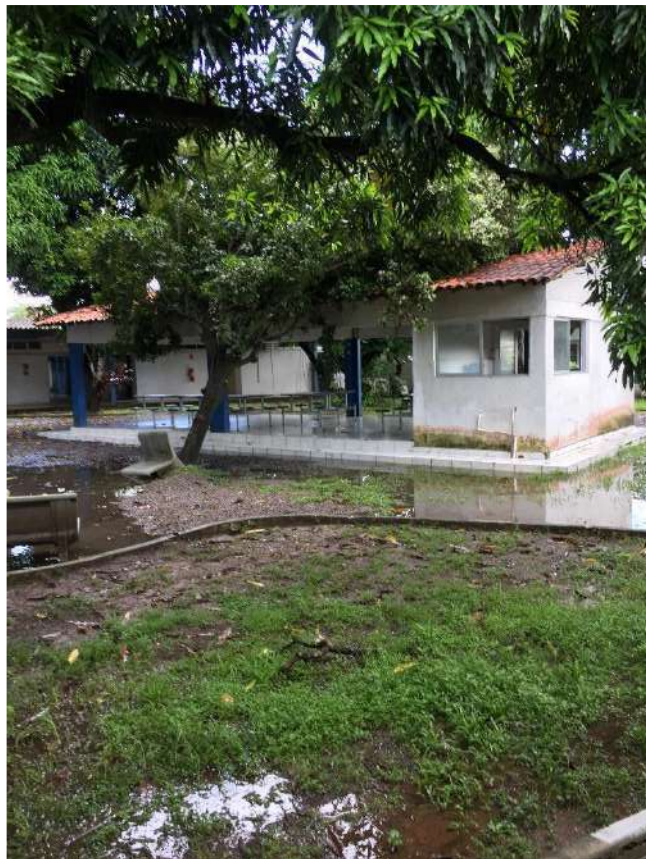
TETO CANTINA(QUEDA DE ÁRVORE)

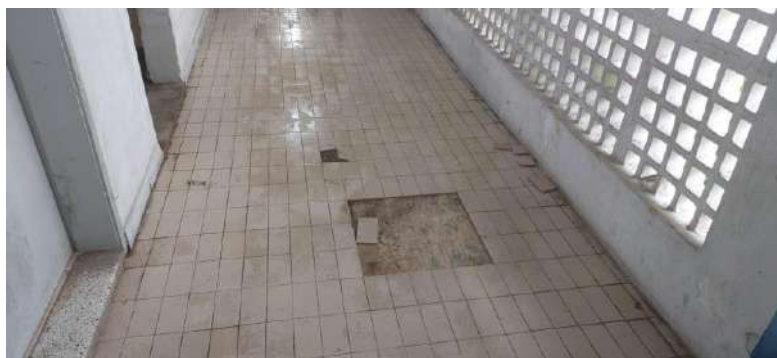
- O ESTACIONAMENTO, A RECEPÇÃO, OS DOIS PÁTIOS INTERNOS E AS SALAS ADJACENTES AOS PÁTIOS FORAM OS AMBIENTES QUE FICARAM ALAGADOS.
- A CERÂMICA DE ALGUNS TRECHOS DA CIRCULAÇÃO ESTÁ SE DESTACANDO. O PISO DE MADEIRA DE ALGUMAS SALAS FOI TOTALMENTE MOLHADO.

PISO CIRCULAÇÃO PRÓXIMO A RECEPÇÃO

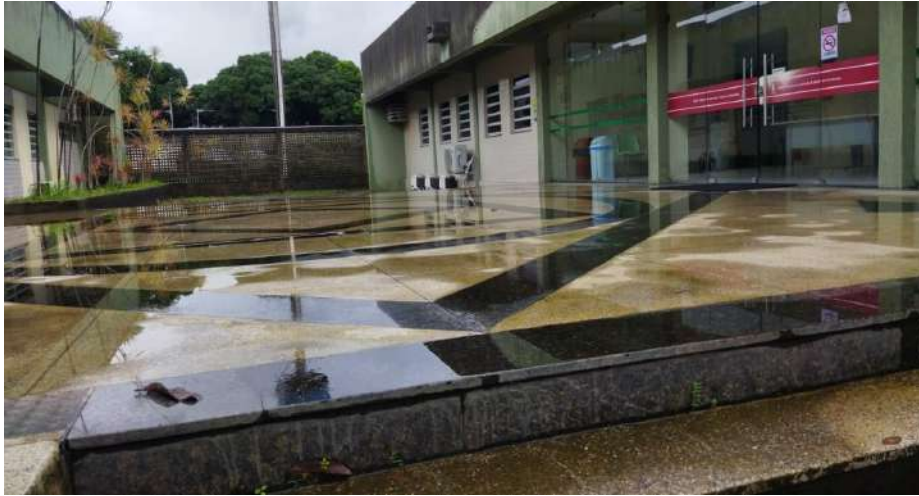
Figura 1: Acúmulo de água no Hall de ligação entre o UNATI e o SPA.

Projetar uma cobertura para o Hall de ligação entre o SPA e o UNATI, pois a existente foi retirada, tornando o ambiente perigoso pelo acúmulo de água das chuvas.

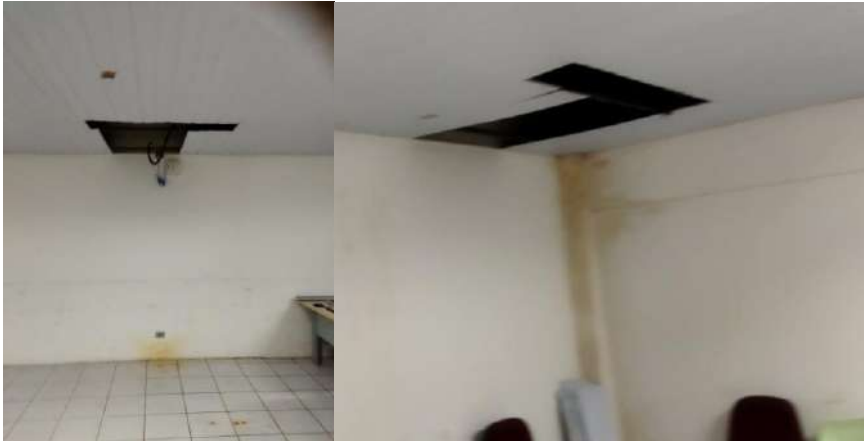
Figuras 2 e 3: infiltração no forro do Auditório.

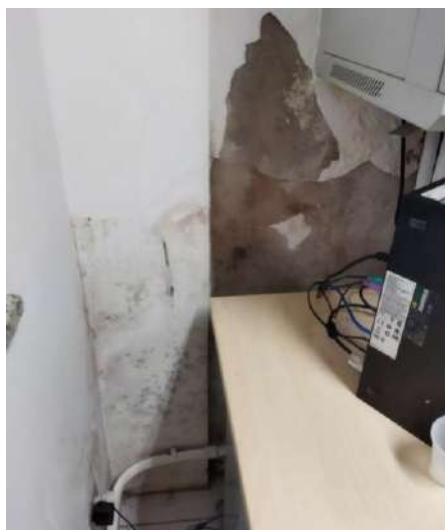
Figura 4: Infiltração da parede da Coordenação Administrativa (provavelmente causada pelo encanamento do WC Feminino)

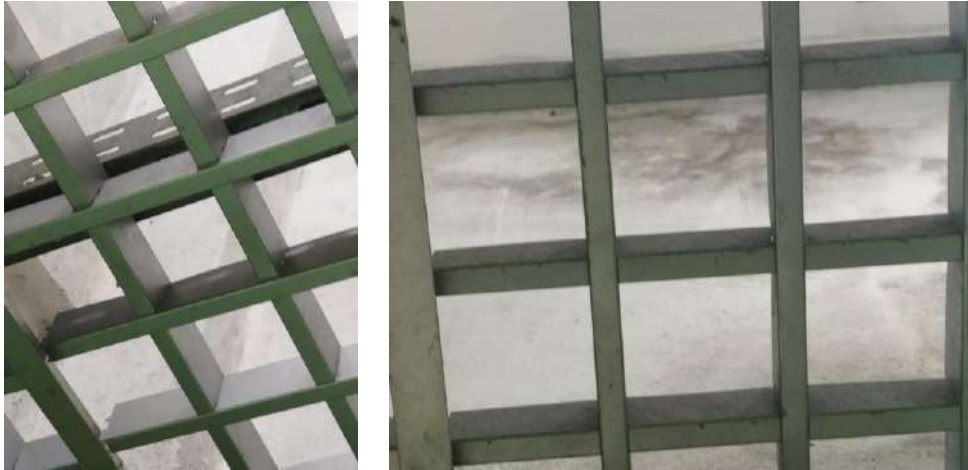
Figuras 5 e 6: infiltração nas paredes dos WC's ao lado da Recepção.

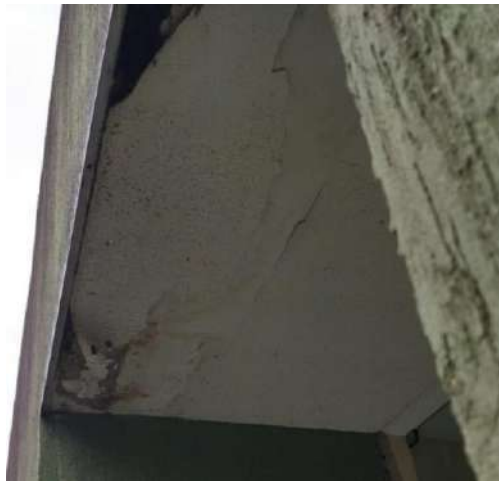
Figura 7: Infiltração no teto do acesso lateral.

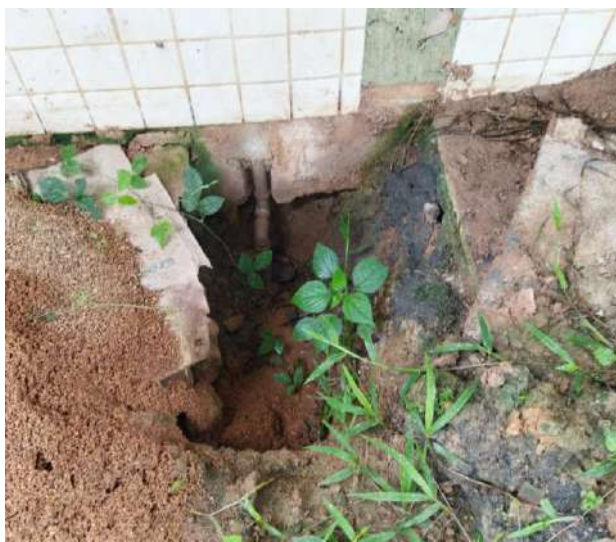
Figura 10: buraco localizado ao lado da fachada sul.

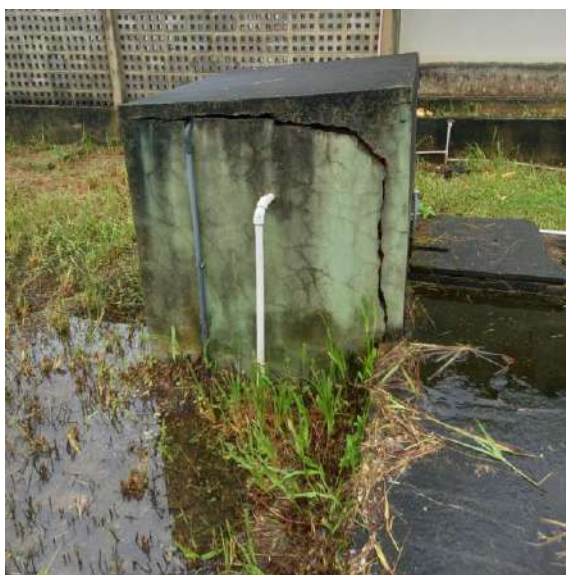
Figura 11: terreno alagado nas laterais e fundos da edificação; e rachadura na casa de bomba.

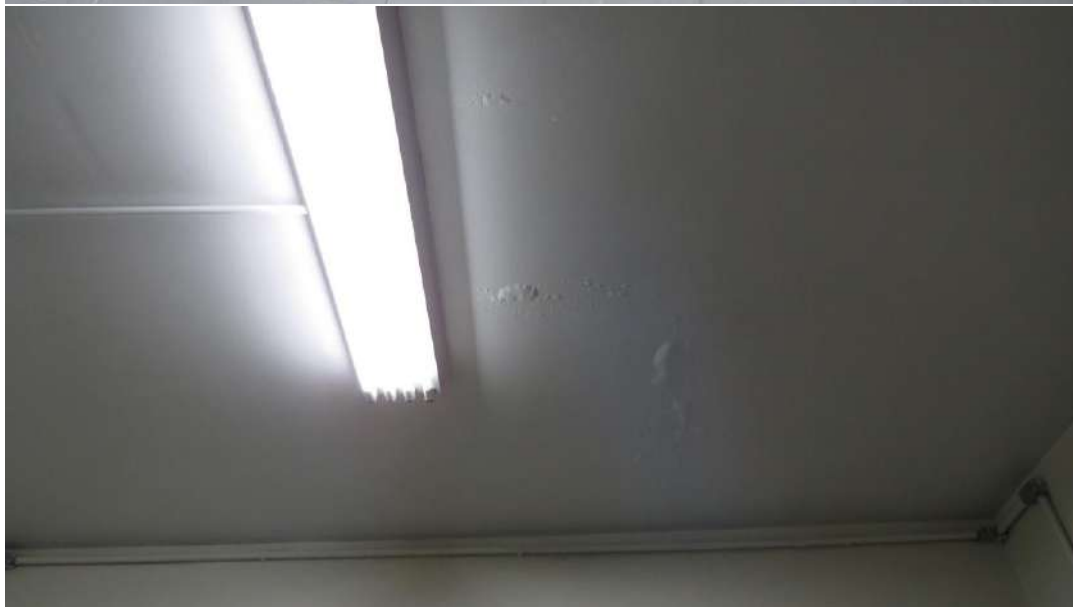
Figuras 3 e 4 - Infiltração na laje da escolaridade.

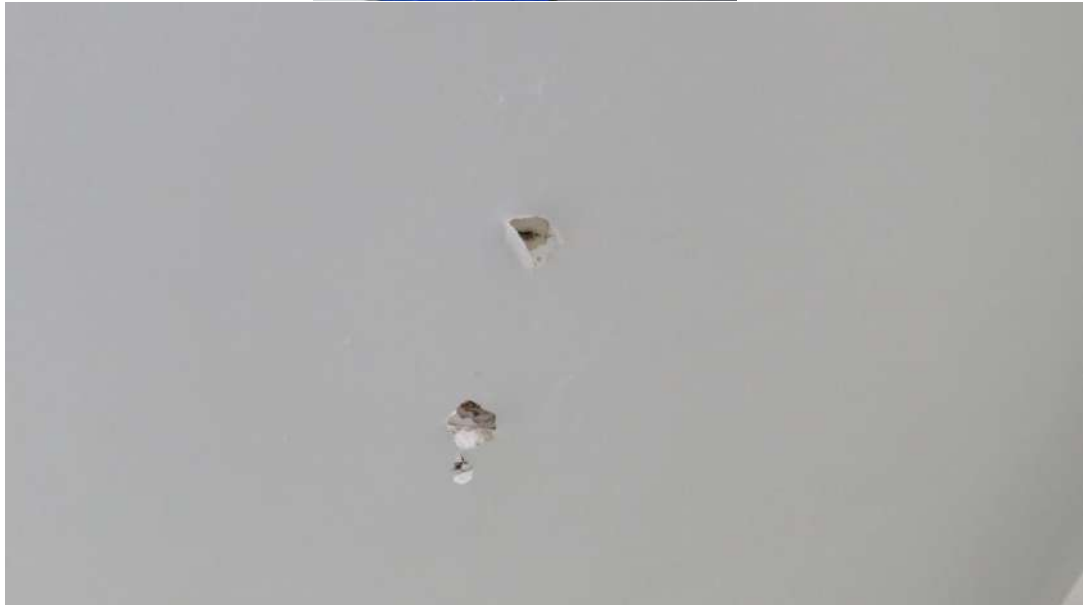
Figuras 7 e 8 - Infiltração na laje da Sala 07.

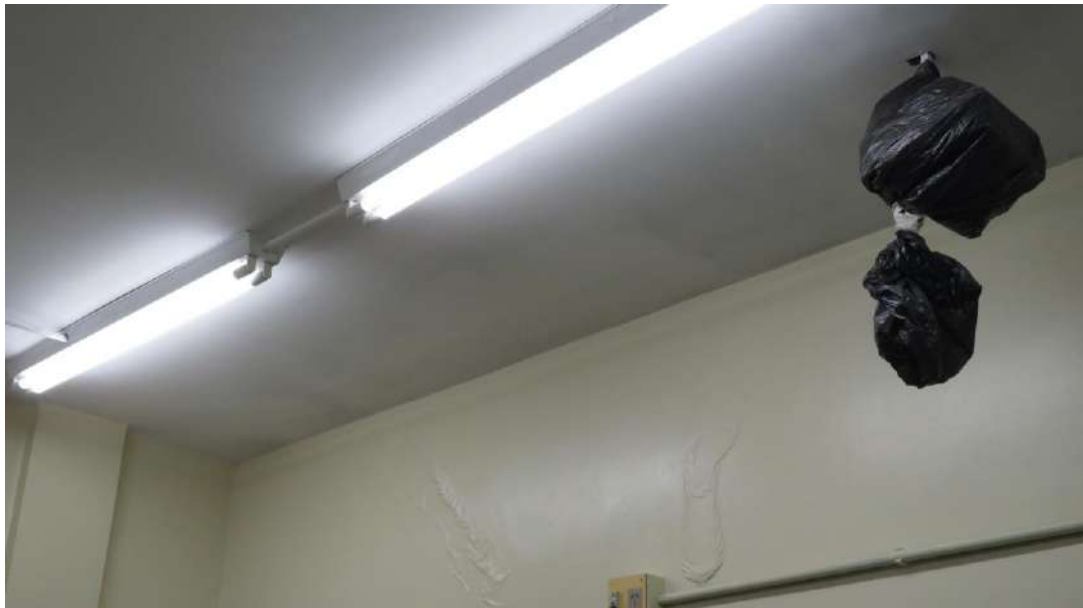
Figuras 9 a 12 - Infiltração na laje e parede do Laboratório de Informática da Pós.

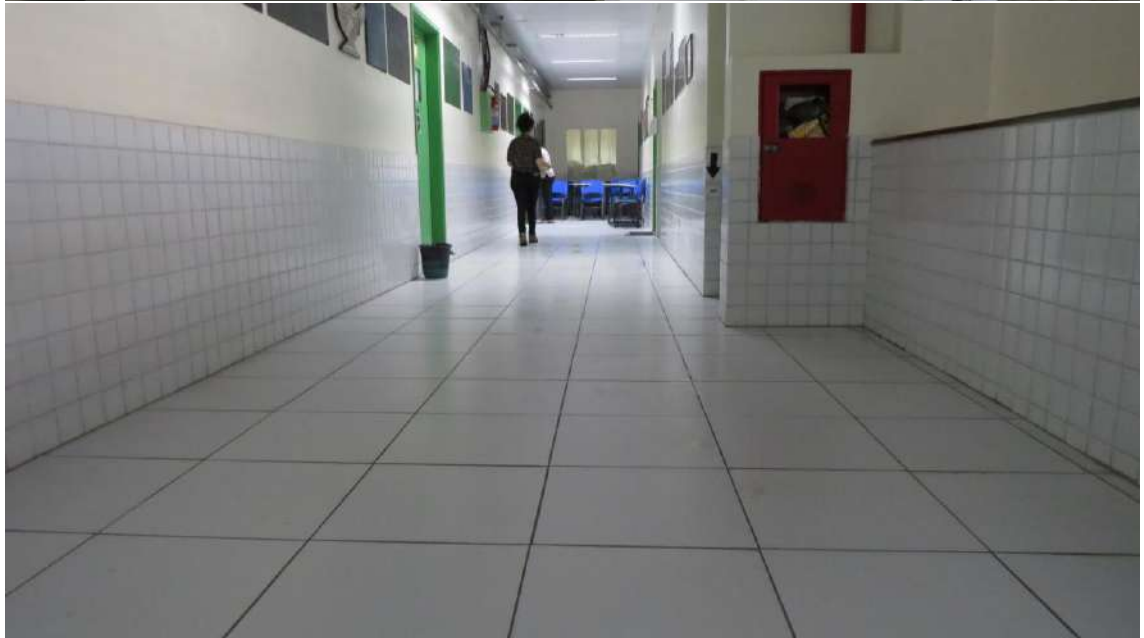
Figuras 13 a 21 - Infiltração em laje (passando pelo forro), paredes e pilar nos corredores.
