**UNIVERSIDADE FEDERAL DE PERNAMBUCO
SUPERINTENDÊNCIA DE INFRAESTRUTURA**

**RELATÓRIO TÉCNICO DE MAPEAMENTO DE DANOS
CAMPUS JOAQUIM AMAZONAS E CENTRO – RECIFE
CAMPUS VITÓRIA – VITÓRIA DE SANTO ANTÃO
PERNAMBUCO**

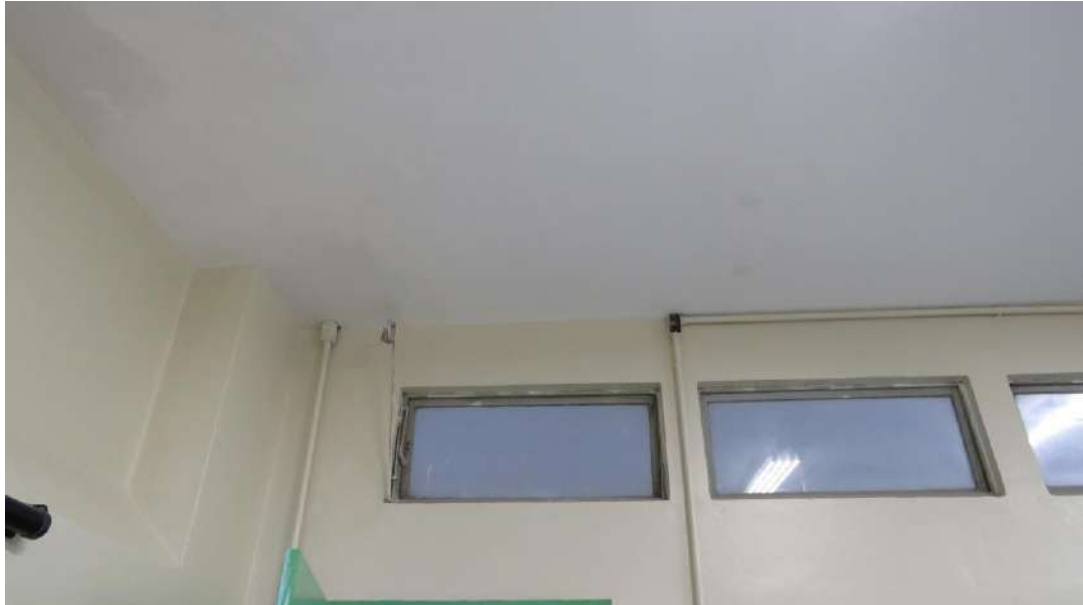
Figuras 22 a 24 - Infiltração na laje da Sala 08.

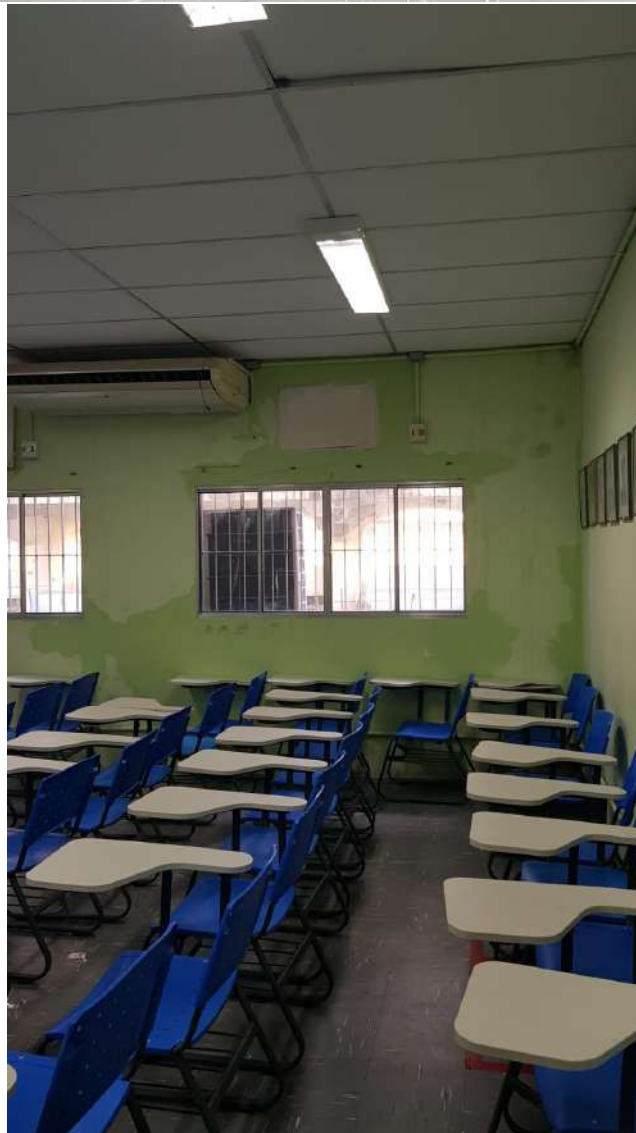
Figuras 25 a 29 - Infiltração em laje (passando pelo forro) e paredes do Auditório.

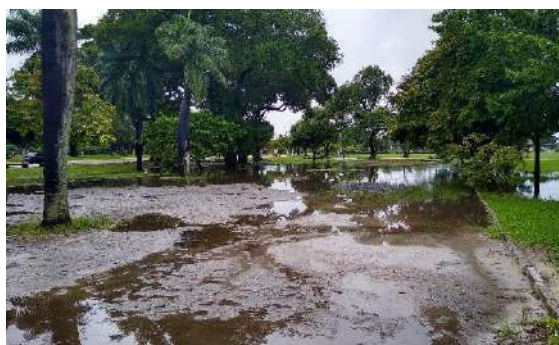
Água empoçada no estacionamento do NTI.

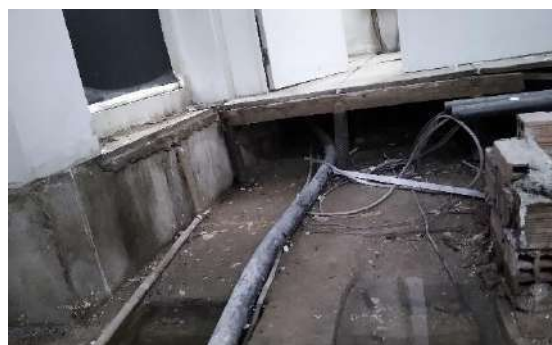
Piso falso de sala que está em reforma no pavimento térreo. Água acumulada no solo

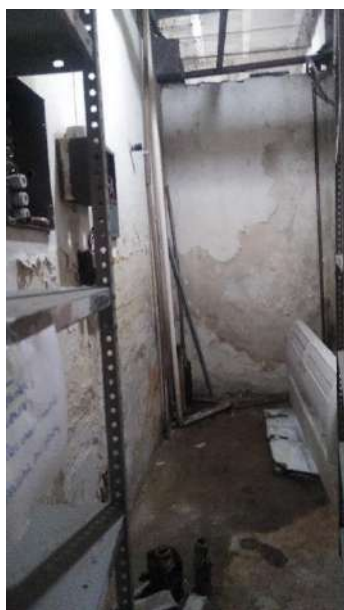
Fiação molhada no piso falso da central de lógica do NTI (centro nervoso da UFPE)

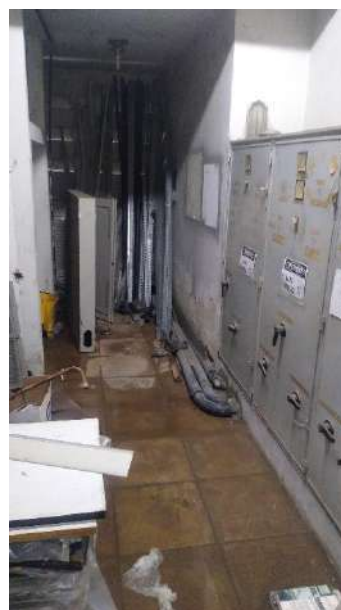
Antiga central de ar condicionado com água no piso e vários pontos de infiltração.

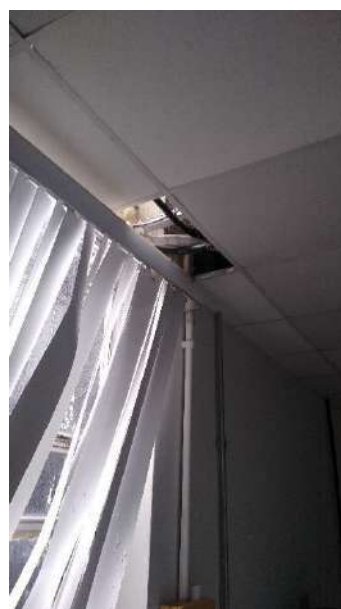
Sala central do 1º andar com infiltração proveniente da calha da cobertura. Plásticos foram colocados para proteger os equipamentos.

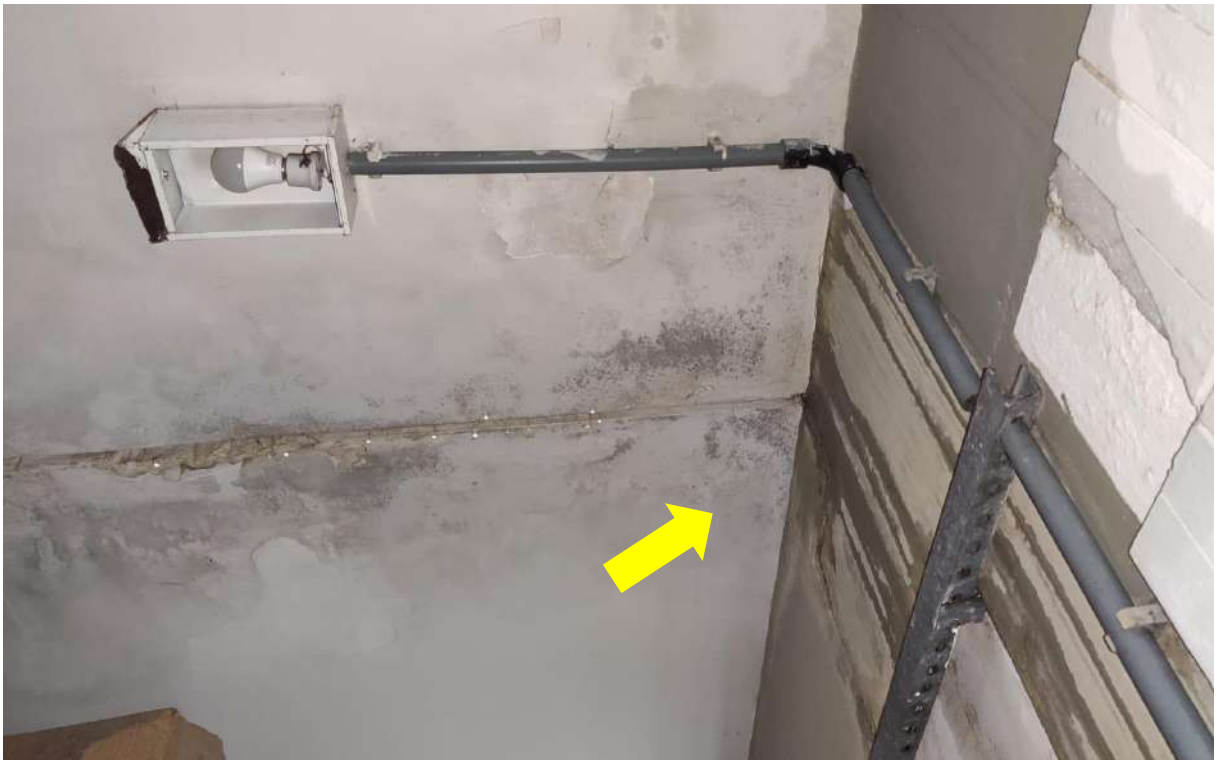
Figura 18. Infiltração no teto no Prédio da Reitoria (PROGEPE térreo)

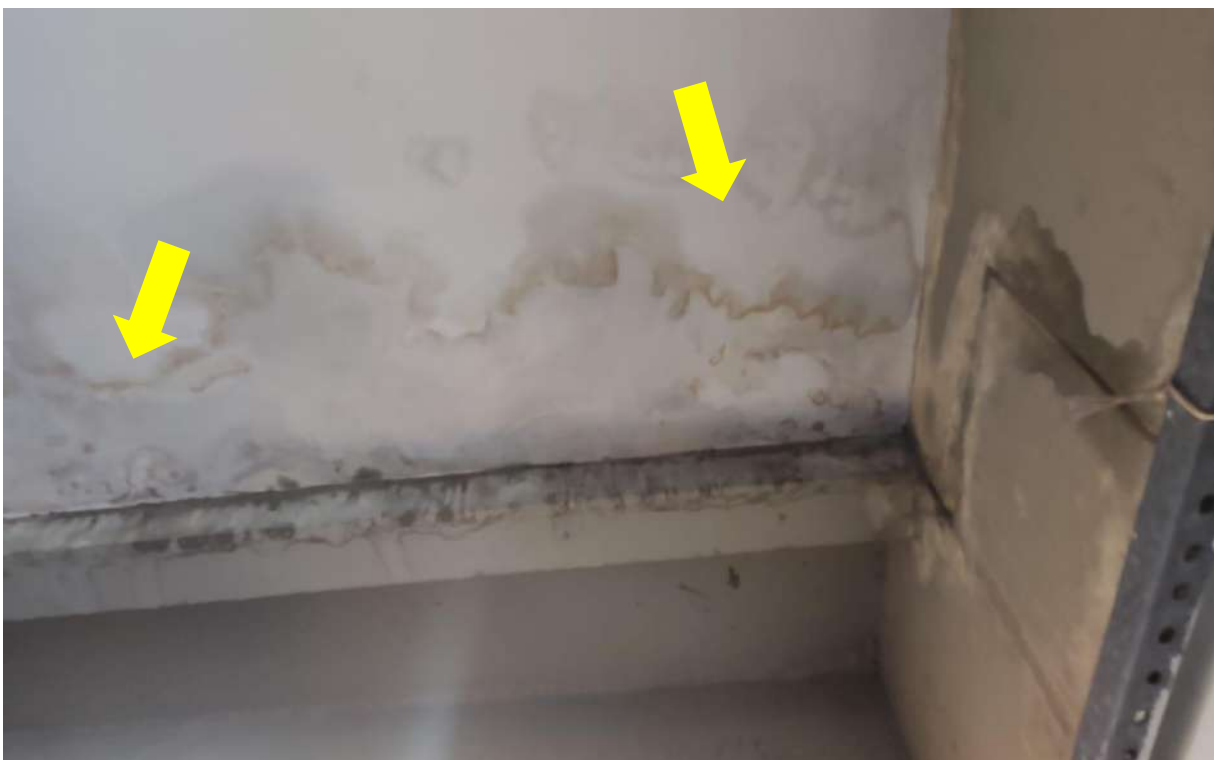
Figura 19. Infiltração no teto no Prédio da Reitoria (PROGEPE térreo)

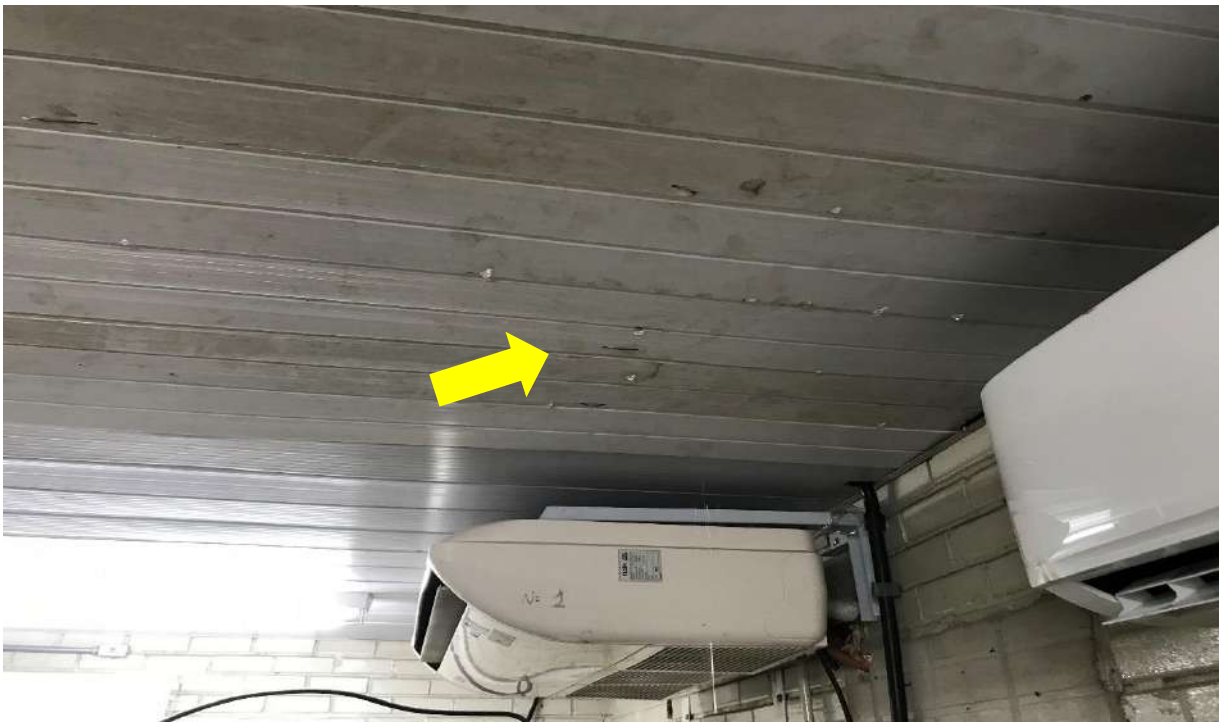
figura 24. Vazamento em teto na Rádio Universitária (Sala do Transformador)

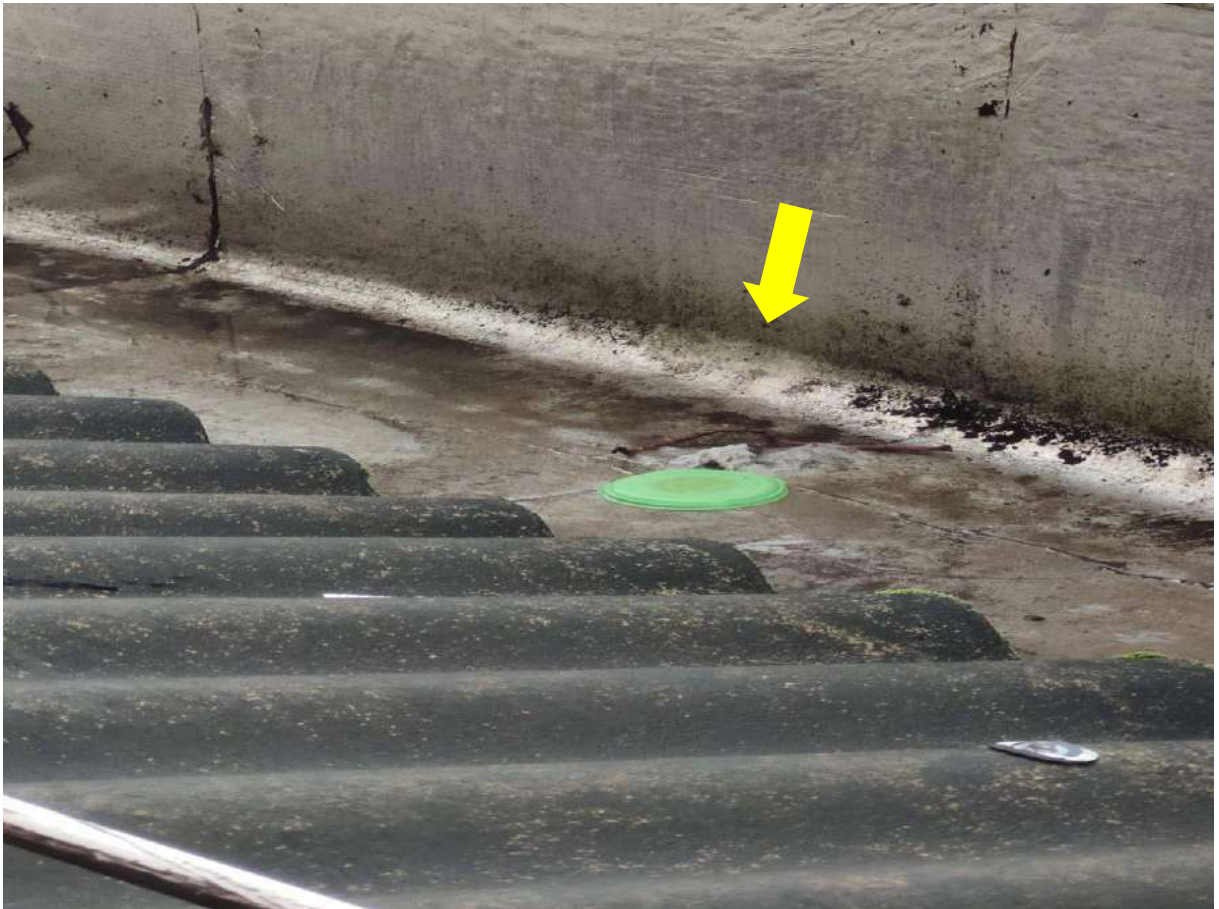
Figura 26. Materiais descartados na calha do 1º andar no Prédio da Reitoria (face Norte)

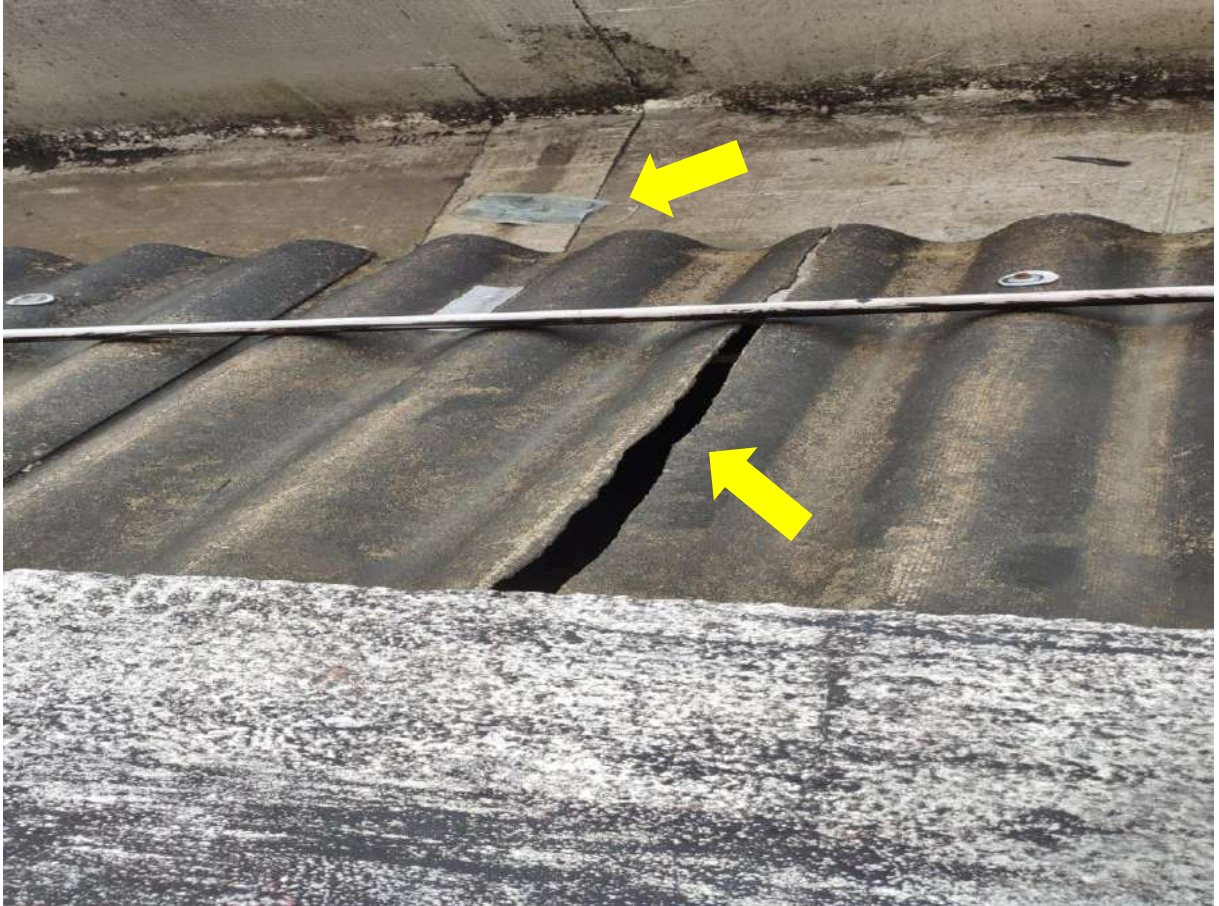
Figura 28. Telha quebrada e material descartado na calha do 1º andar no Prédio da Reitoria (face Norte)

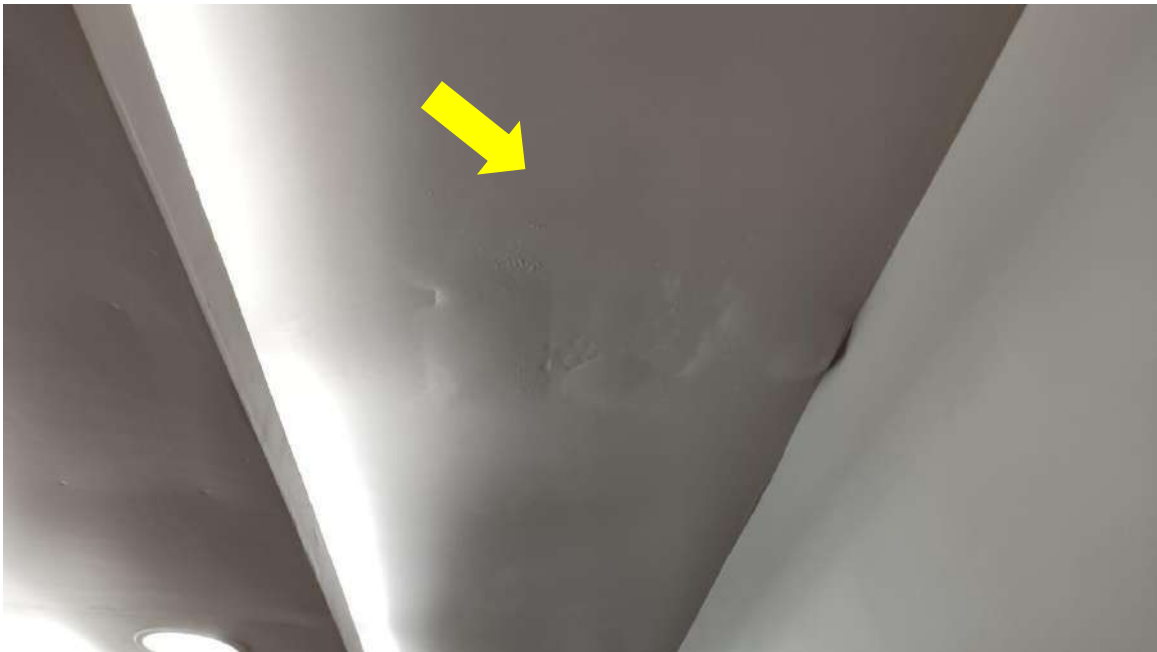
Figura 39. Infiltração na cobertura no Prédio da Reitoria (Auditório João Alfredo)

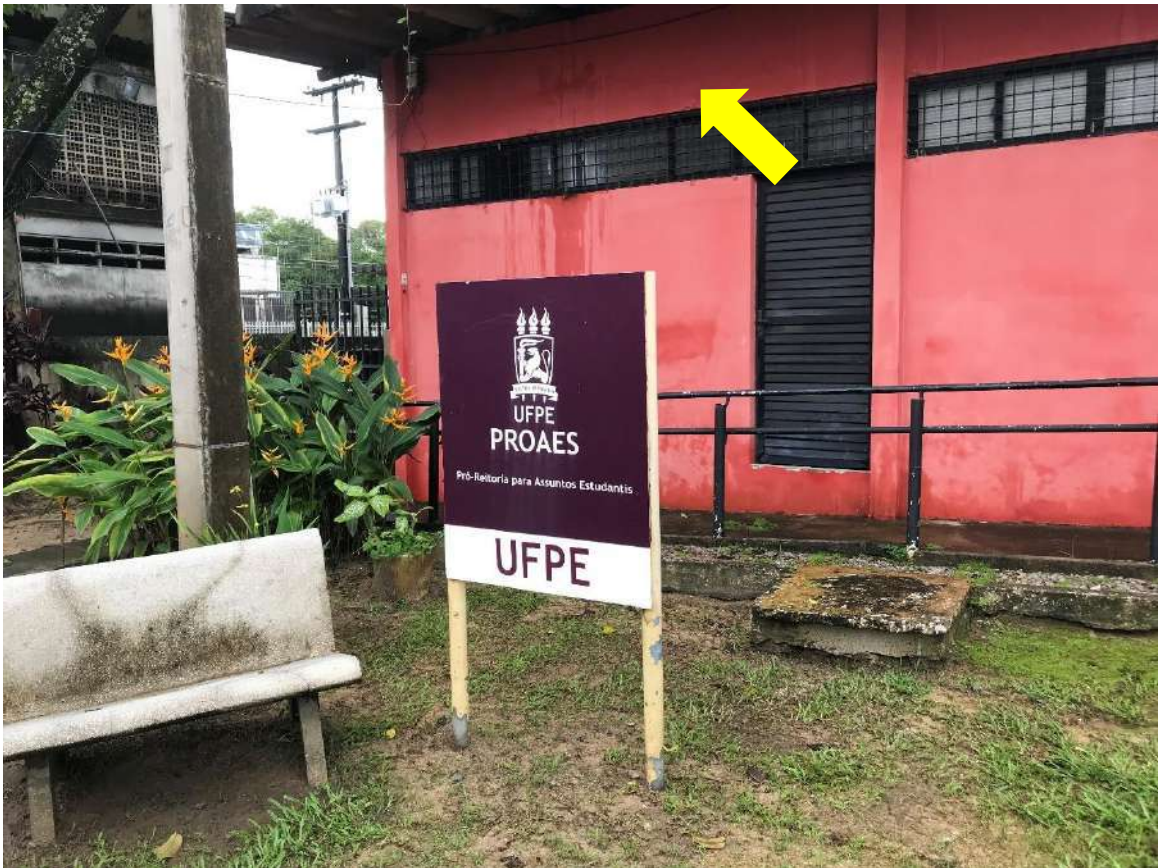
Figura 42. Vazamento da cobertura no Prédio da PROAES.

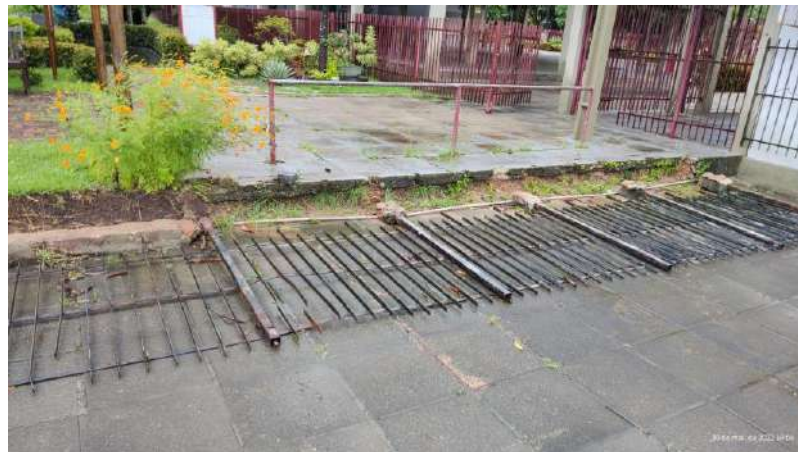
Descrição: De modo geral, a estrutura da quadra e das edificações do bloco administrativo sul encontram-se em bom estado de conservação. Porém, o muro que separa a piscina do SEGEL do clube universitário, que já se encontrava fragilizado estruturalmente, desmoronou, provavelmente devido às fortes chuvas do final de semana. (Fotos 01 e 02).

FOTO 01 - MURO DERRUBADO PELA CHUVA

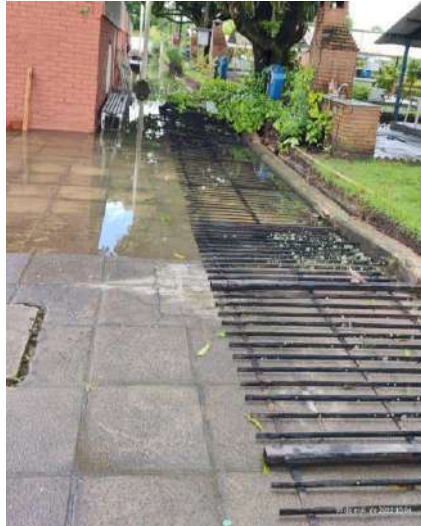
FOTO 02 - MURO DERRUBADO PELA CHUVA

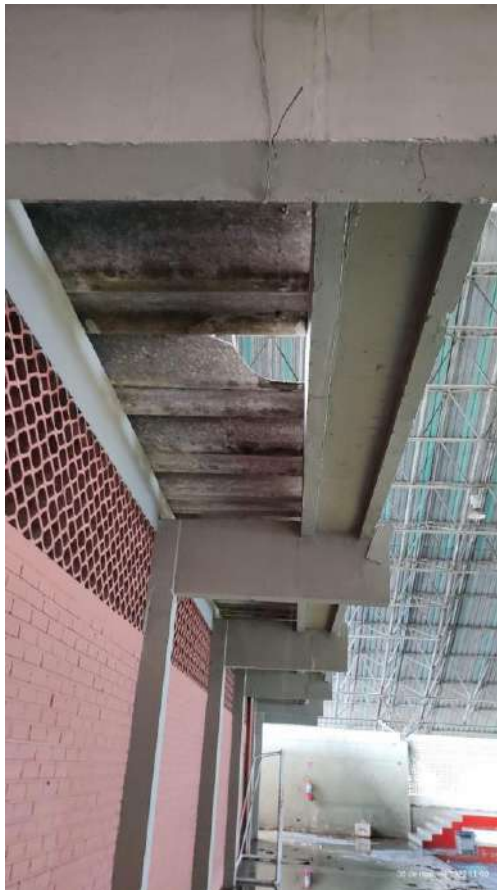
Além disso, a cobertura do bloco administrativo sul encontra-se também precarizada, tendo em vista a presença de gotejamentos no interior da edificação (Fotos 03, 04, 05, 06 e 07).

FOTO 03 - TRECHO DA COBERTA DANIFICADO

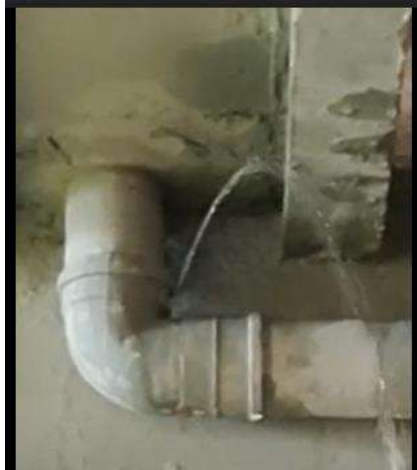
FOTO 04 - VAZAMENTO DECORRENTE DE OBSTRUÇÃO NO SISTEMA DE DRENAGEM DE ÁGUAS PLUVIAIS DA EDIFICAÇÃO

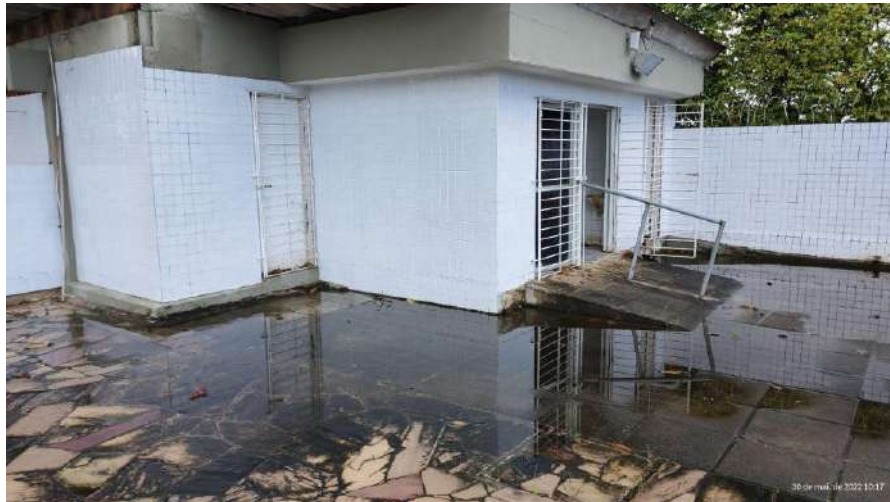
Descrição: Além dos danos anteriormente relatados, a chuva também provocou o transbordamento e a contaminação da água das piscinas do núcleo, sendo necessário que seja feito novo tratamento da água para que se tenha novamente condições adequadas de uso. Ademais, as áreas inferiores das arquibancadas também foram alagadas, o que provocou a inundação da casa de bombas. De tal forma, é necessário que seja feita a avaliação de eventuais danos provocados nos equipamentos. Por fim, o portão de acesso à quadra poliesportiva encontra-se com a dobradiça inferior danificada, sendo necessário o seu reparo (Fotos 08, 09, 10, 11 e 12).

FOTO 08 - ACÚMULO DE ÁGUA NA ÁREA EXTERNA DA PISCINA

A visita constatou que a maior parte dos danos provocados se devem a problemas já identificados anteriormente, os quais se agravaram com as chuvas muito superiores às médias históricas registradas. É necessário que seja feito, com urgência, um plano de drenagem para o SEGEL, de modo a permitir o seu uso em épocas de chuva. Ademais, também é necessário que sejam feitas ações de requalificação na cobertura do bloco administrativo sul e na academia da quadra. Entretanto, é importante destacar que já há projeto de requalificação desse trecho em andamento. Por fim, é importante, também, que seja elaborado um plano de poda das árvores do núcleo, as quais, devido ao acúmulo de folhas e frutos, prejudicam o funcionamento adequado das cobertas.

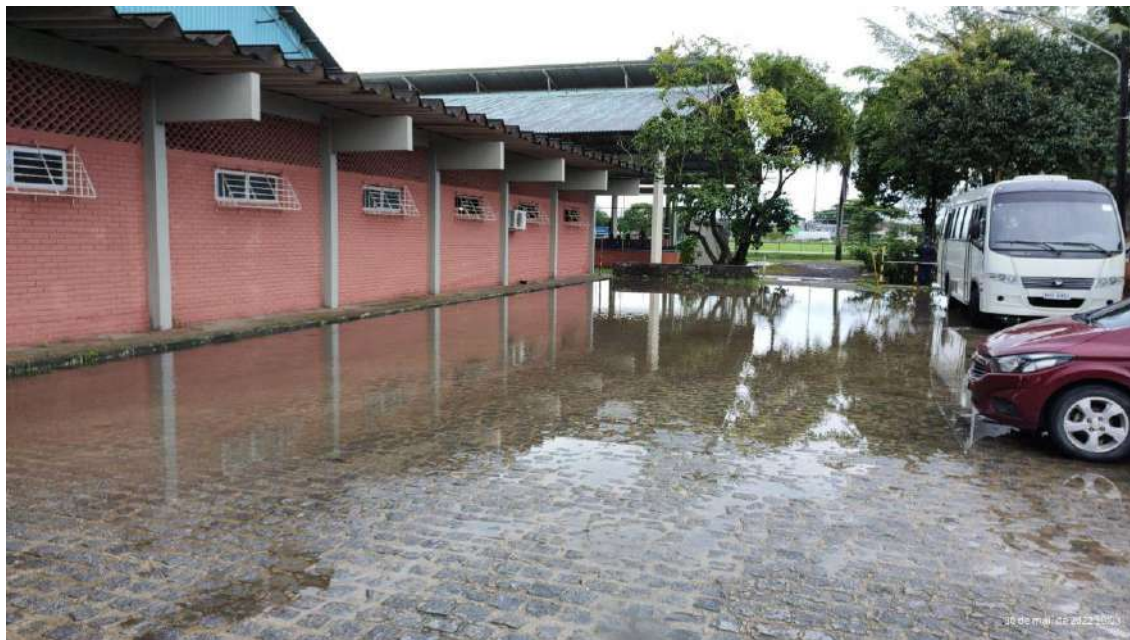
FOTO 09 - ACÚMULO DE ÁGUA NO ACESSO AO SEGEL

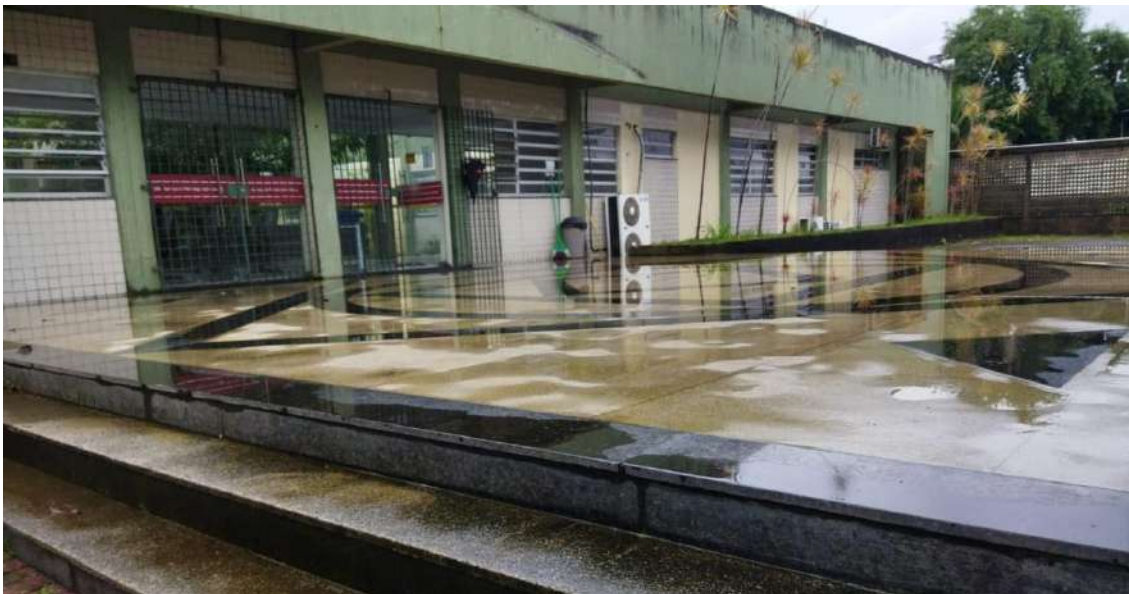
Figura 1: Acúmulo de água no Hall de ligação entre o UNATI e o SPA.

Projetar uma cobertura para o Hall de ligação entre o SPA e o UNATI, pois a existente foi retirada, tornando o ambiente perigoso pelo acúmulo de água das chuvas.

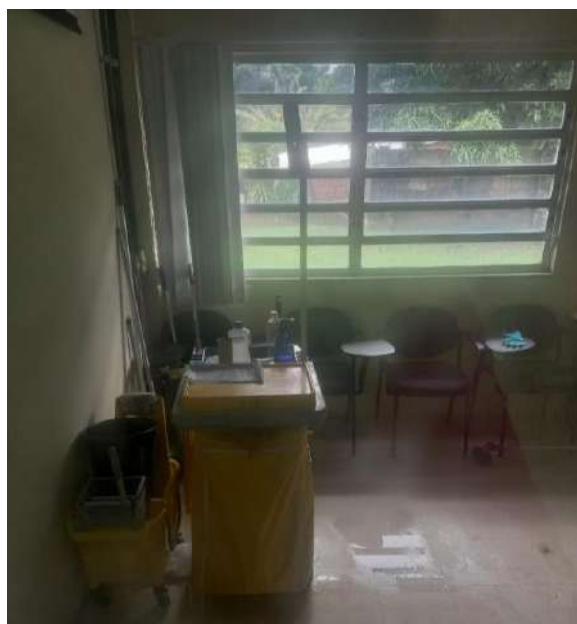
Figura 2: infiltração na Sala de Serviço Social.

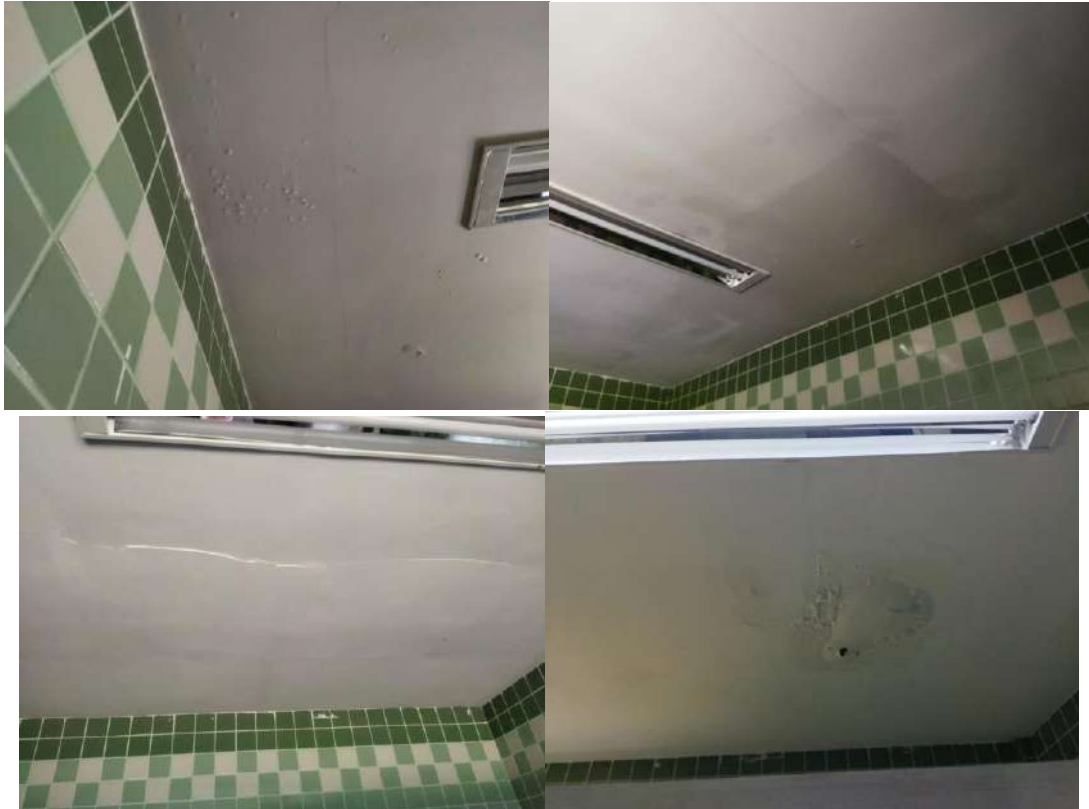
Descrição: Infiltração, fissura no forro de gesso, gotejamento nas luminárias (WC's e Circulação).

Figuras 3 a 6: infiltração no forro dos WC's masculino e feminino.

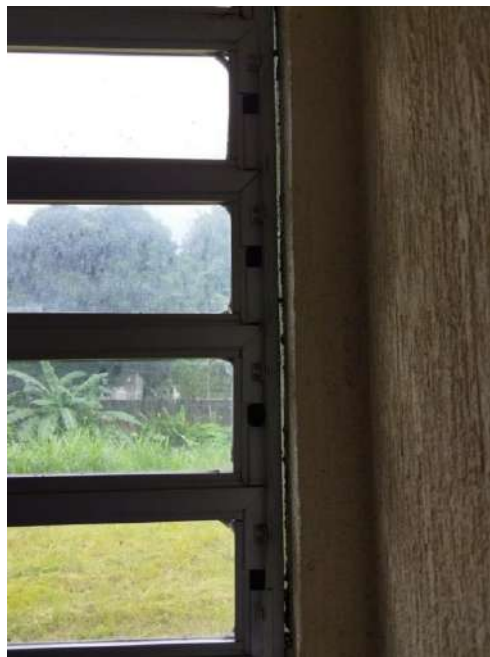
Figura 7: vão existente entre a janela e a parede da circulação.

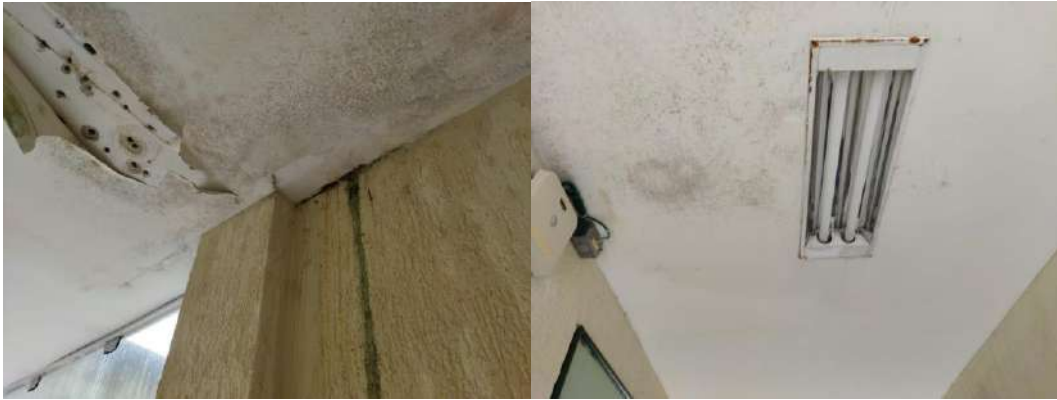
Figuras 8 e 9: infiltração no forro da circulação.

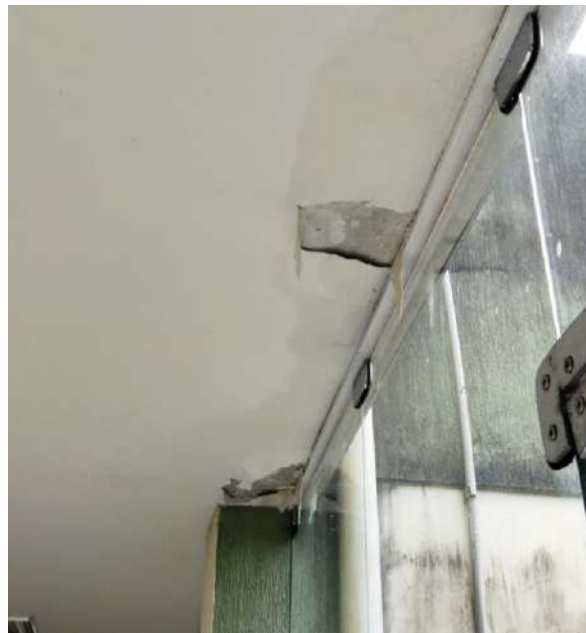
Figura 10: infiltração no forro da recepção

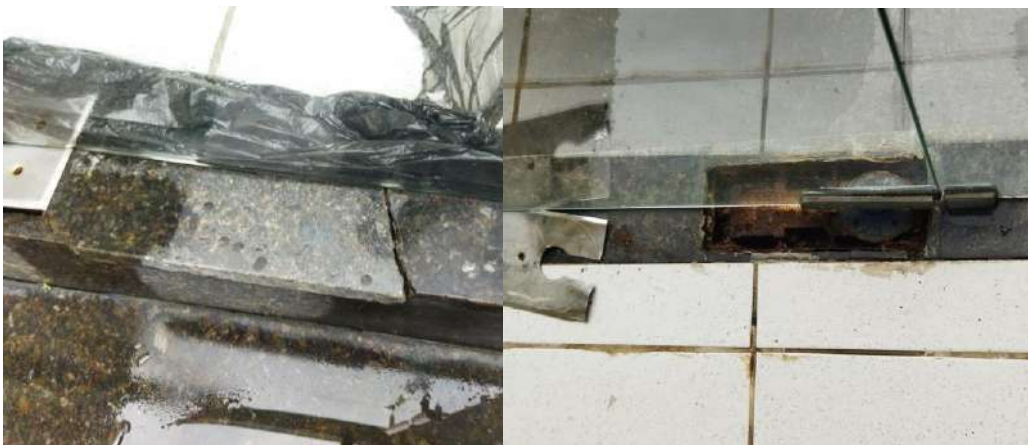
Figuras 11 e 12: soleira quebrada e mola enferrujada, resultando na inclinação das portas da Recepção.

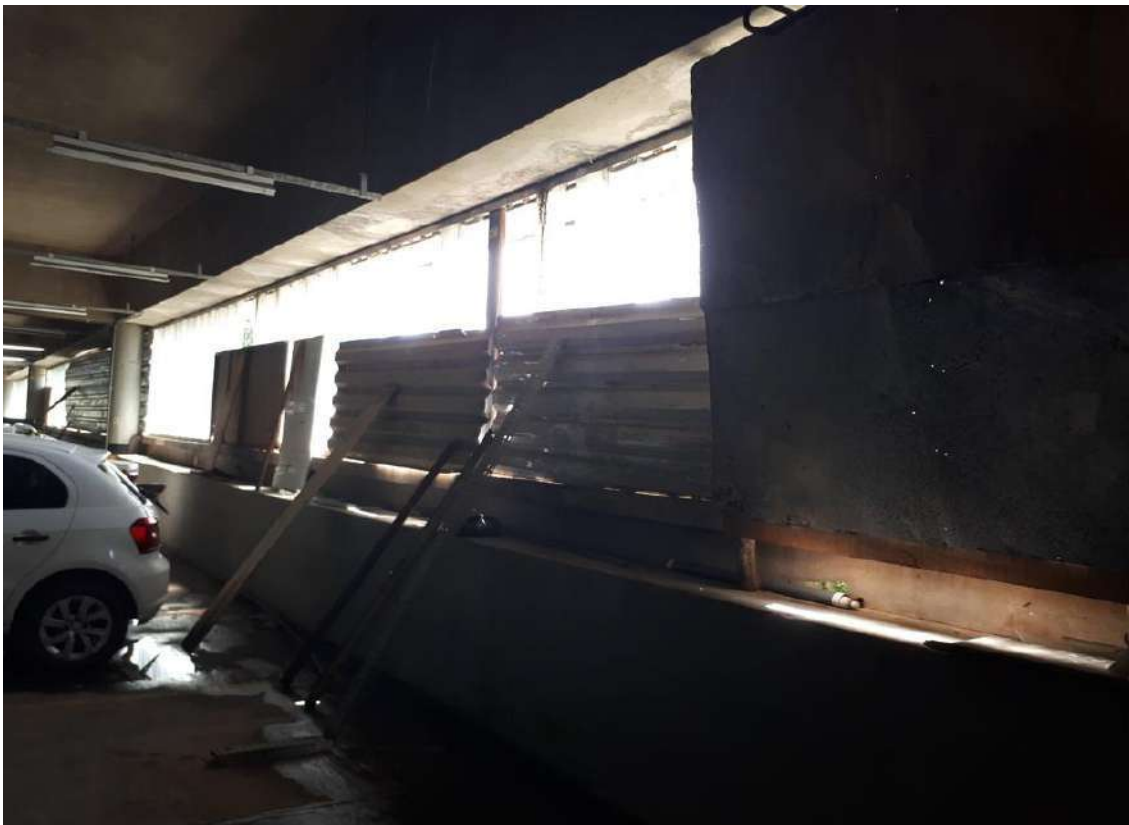
falta dos vidros que compõem a fachada facilitou a entrada de água

O local precisa de uma reforma no piso de acesso ao auditório, fazer a calafetação das esquadrias, verificar a drenagem das jardineiras e sua impermeabilização. Além disso, é necessário uma reforma total das estruturas do prédio como um todo, das instalações, esquadrias, drenagem, impermeabilização etc.

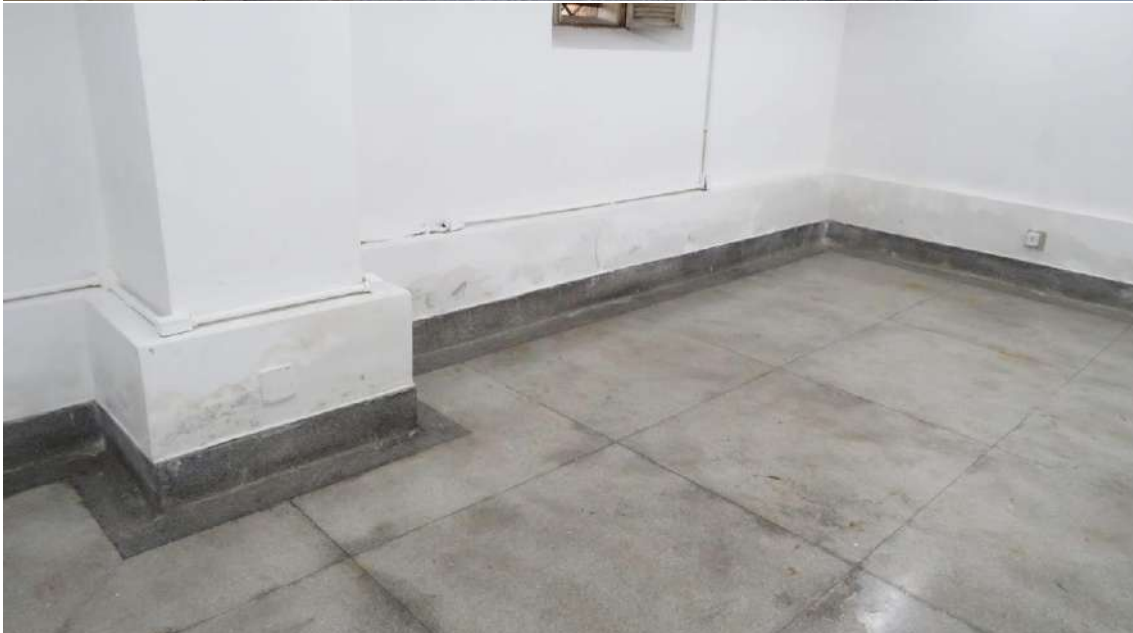
Figuras 2 a 19 - Alguns pontos críticos de infiltrações nas salas do pavimento semi-enterrado.

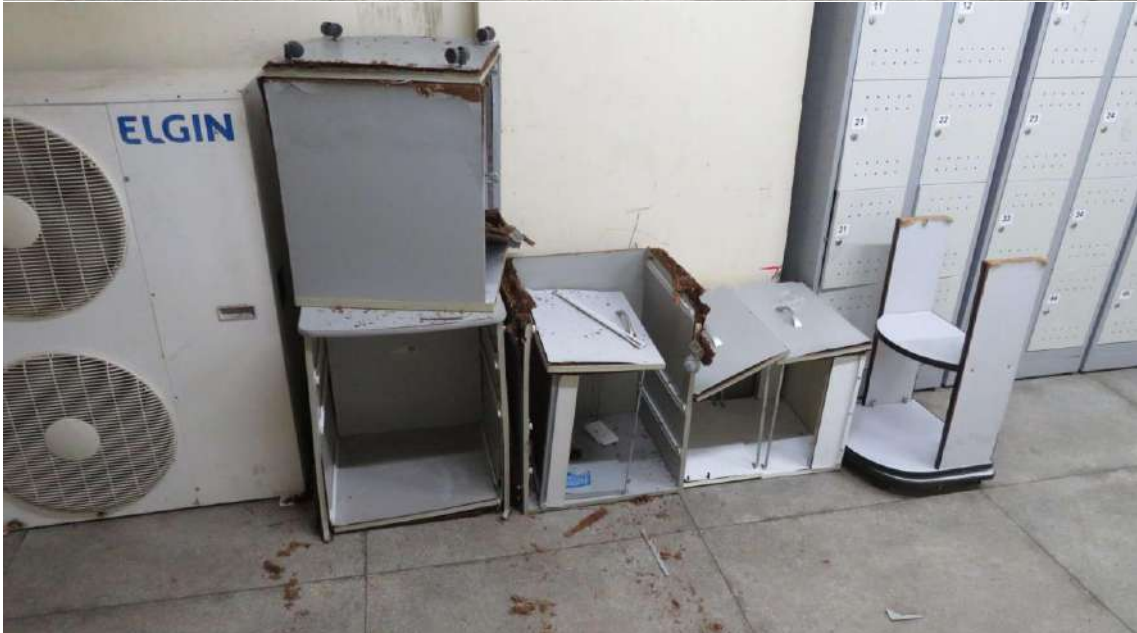
Figuras 20 a 29 - Alguns móveis, portas e divisórias danificadas pela entrada de água das chuvas.

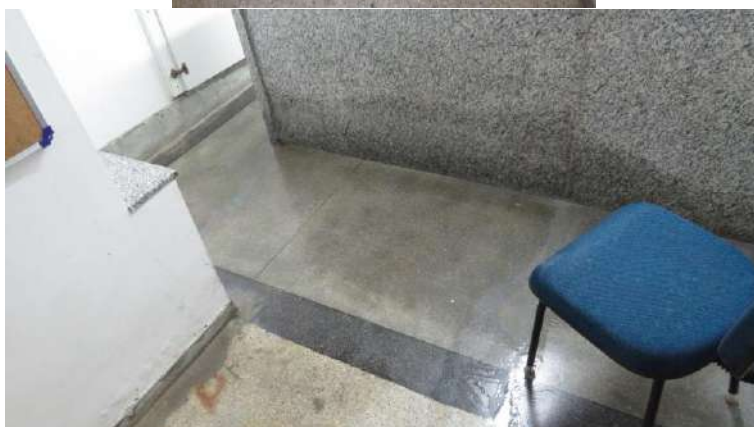
Figuras 30 e 31 - Algumas peças de granito úmidas devido ao alagamento.

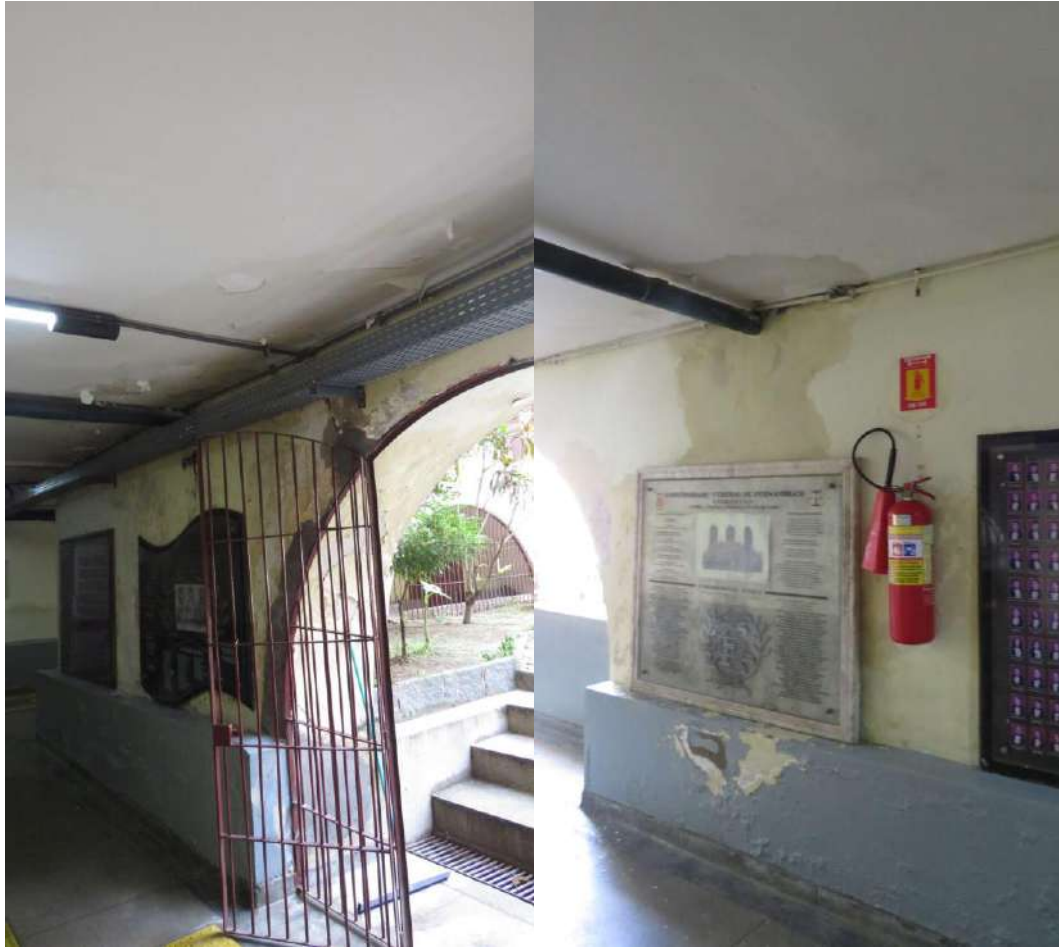
Figuras 32 a 37 - Alguns pontos críticos de infiltração na circulação do pavimento semi-enterrado.

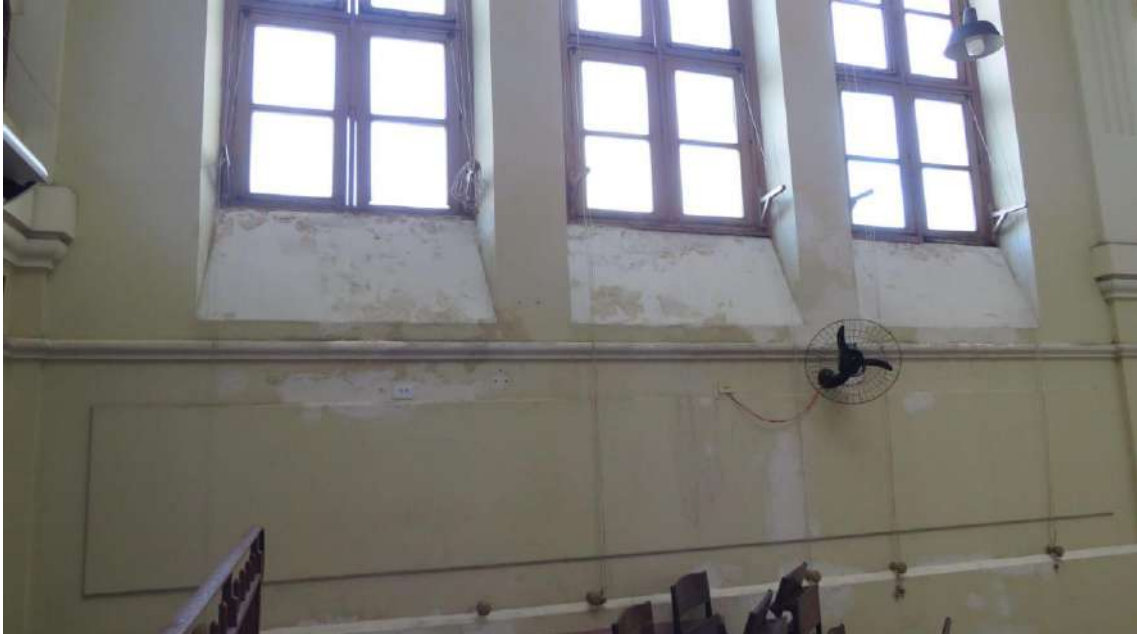
Figuras 38 a 43 - Alguns pontos de infiltração nas salas do primeiro pavimento.

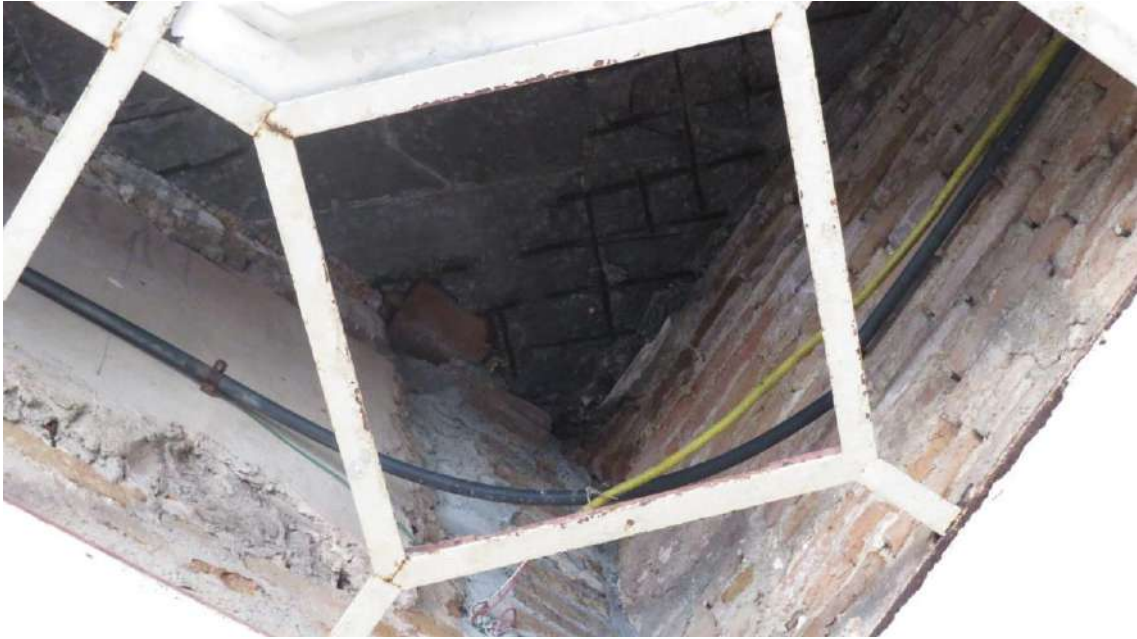
Figuras 44 a 50 - Acúmulo de água e problemas nas coberturas das circulações do primeiro e do segundo pavimento.

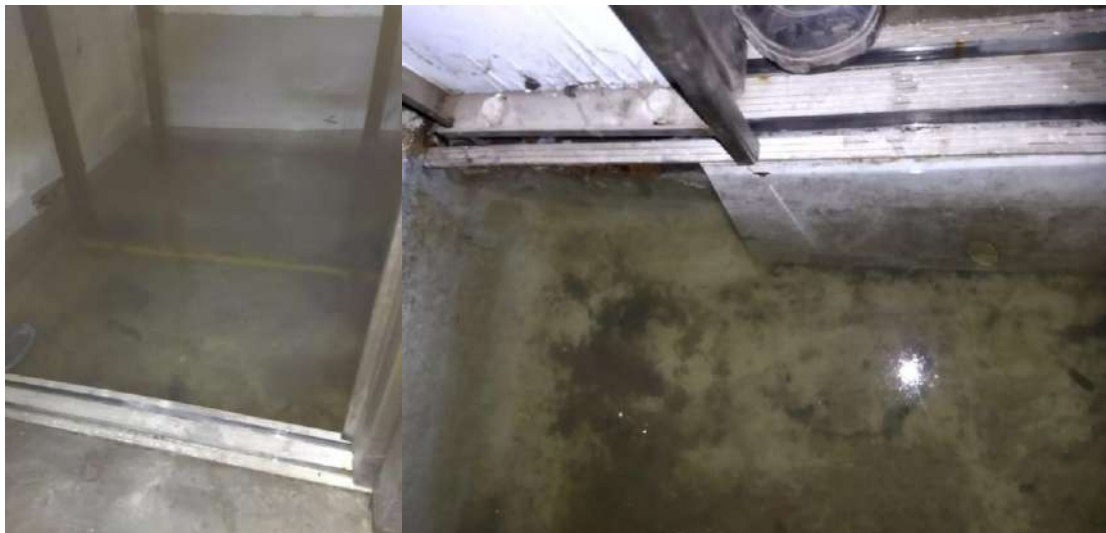
Figuras 51 e 52 - Acúmulo de água no poço do elevador.

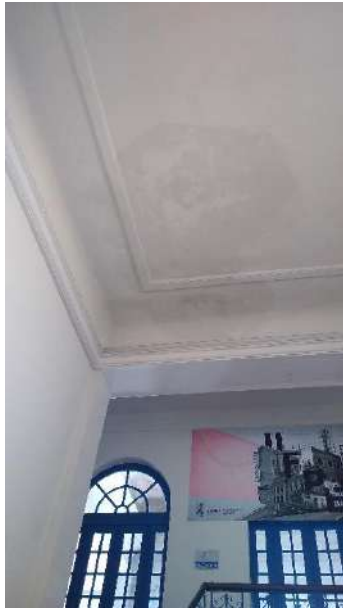
Infiltração no forro da escadaria central

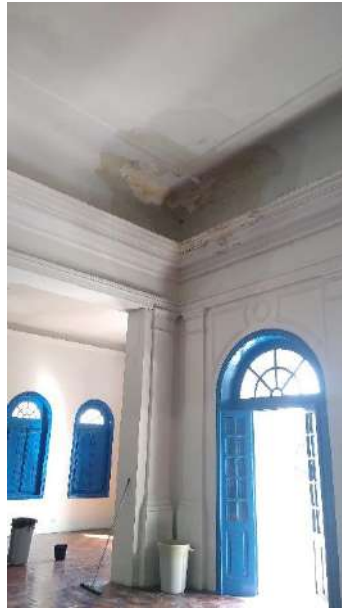
Infiltração em vários pontos do teto do salão nobre

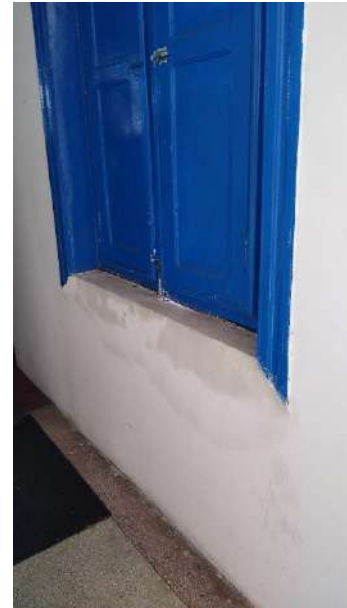
Infiltração pelas esquadrias do salão nobre

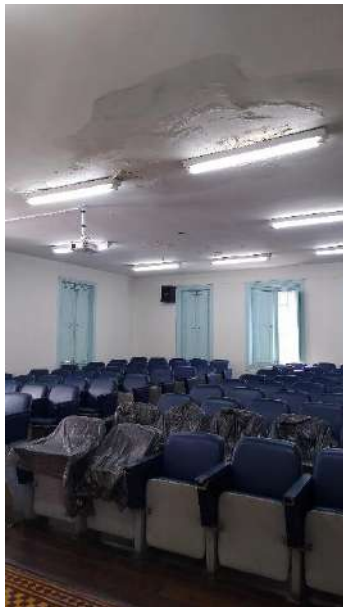
Auditório 3, 1º andar. Muita infiltração no teto, comprometendo as luminárias

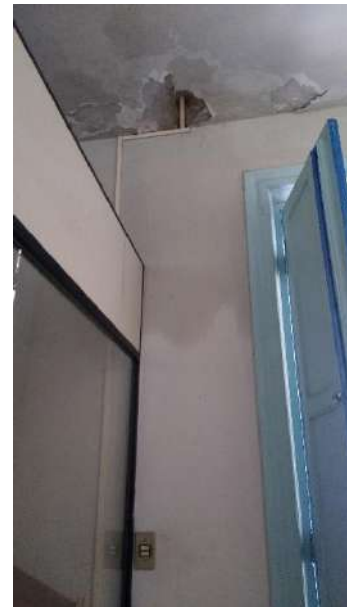
Infiltração paredes do corredor central
