**UNIVERSIDADE FEDERAL DE PERNAMBUCO
SUPERINTENDÊNCIA DE INFRAESTRUTURA**

**RELATÓRIO TÉCNICO DE MAPEAMENTO DE DANOS
CAMPUS JOAQUIM AMAZONAS E CENTRO – RECIFE
CAMPUS VITÓRIA – VITÓRIA DE SANTO ANTÃO
PERNAMBUCO**

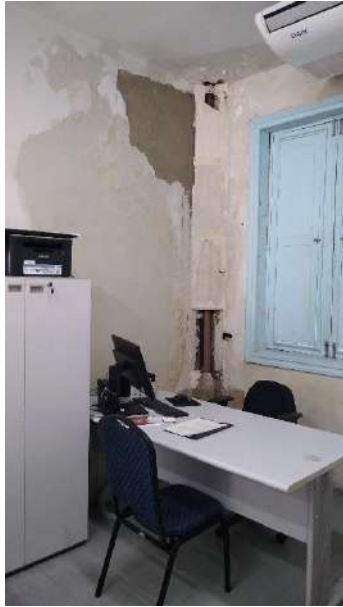
Infiltração no teto

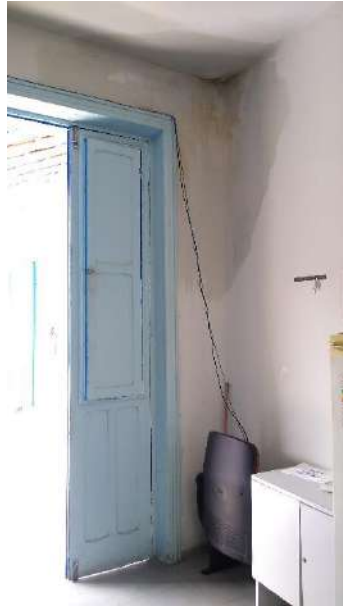
Sala da coordenação. Canto da sala com tubulação exposta e risco de queda das placas de gesso que encobrem a tubulação

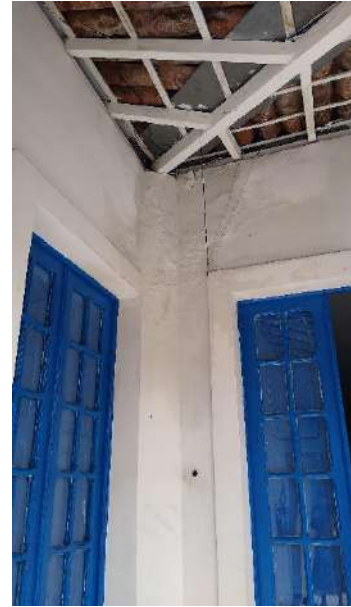
Sala da coordenação. Infiltração na parede, proveniente da coberta.

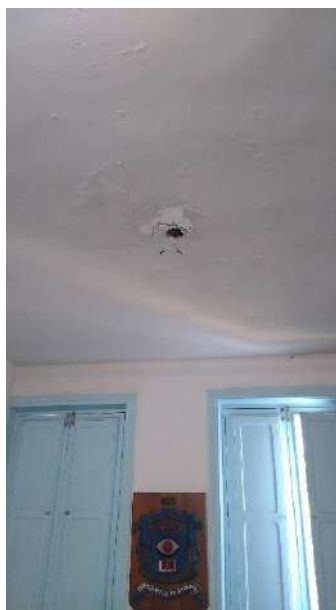
Sala de Ensaio - estado crítico, com bastante infiltração nas paredes e teto. Muito mofo.

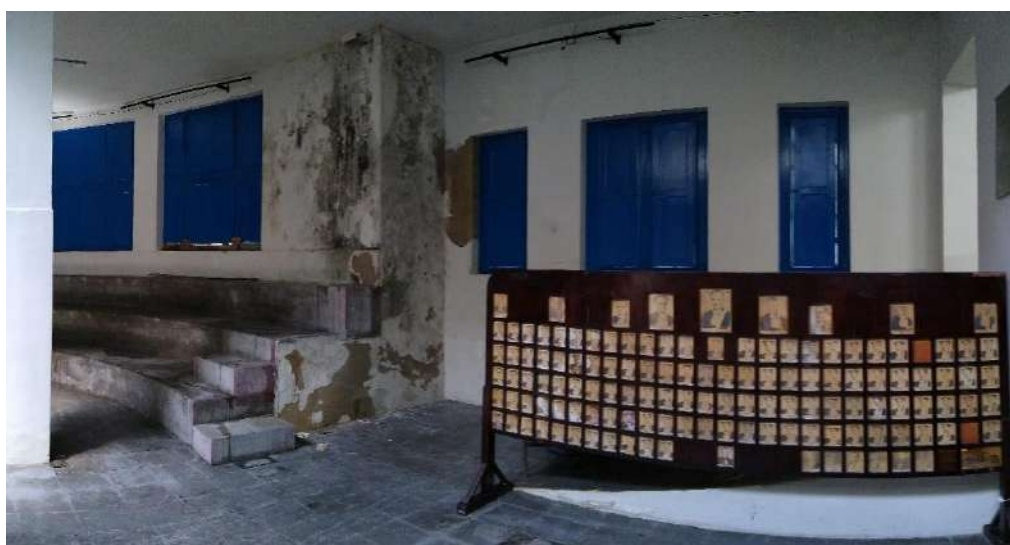
Anfiteatro com grande comprometimento do teto, paredes e esquadrias.

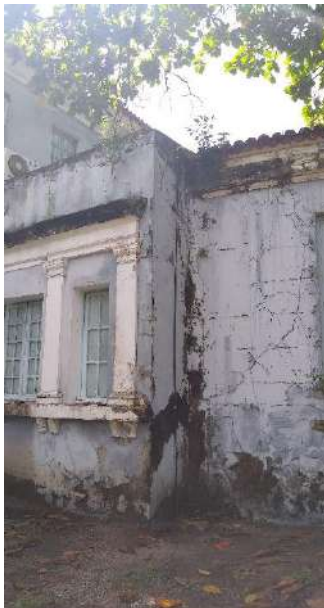
Rachadura na fachada. Esta quina é onde está localizada a coordenação, um dos pontos mais críticos de infiltração.

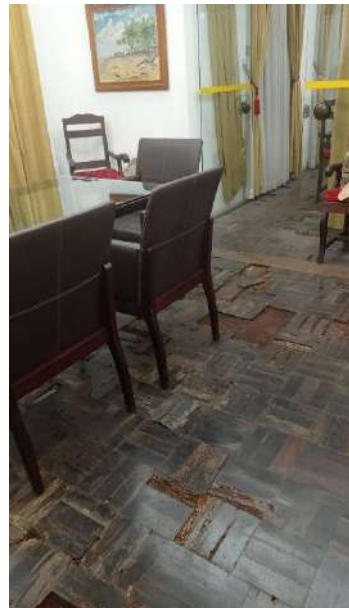
Mesmo local, de um ângulo mais próximo.

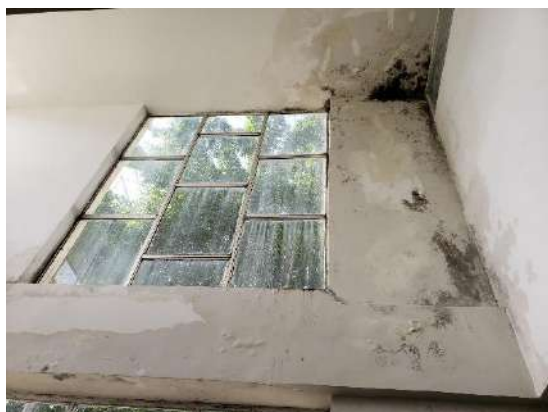
Foto 03: Área da recepção onde há vazamentos da cobertura e infiltrações pela esquadria.

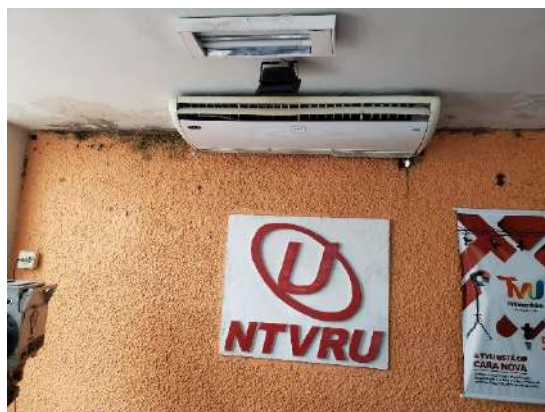
Foto 04: Infiltrações da cobertura em outro ponto da recepção..

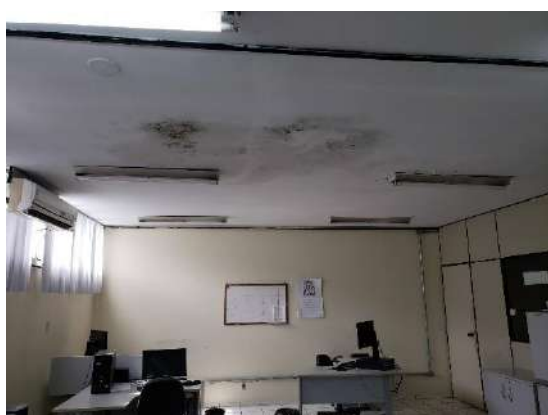
Foto 05: Vazamentos da cobertura na sala da Coordenação de Produção e Jornalismo.

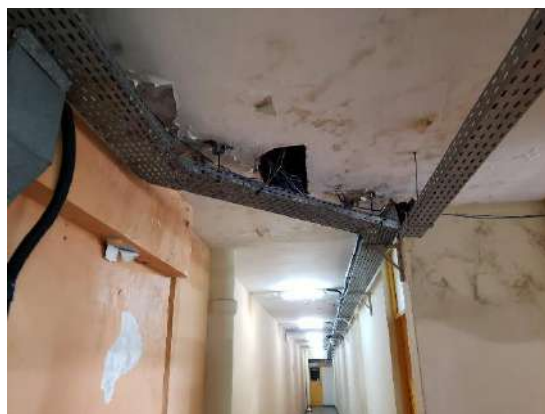
Foto 08: Fiação com risco de curto devido aos vazamentos no prédio.

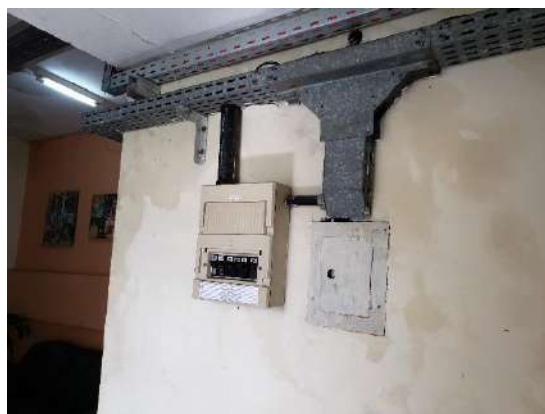
Foto 10: Umidades próximo aos quadros de força.

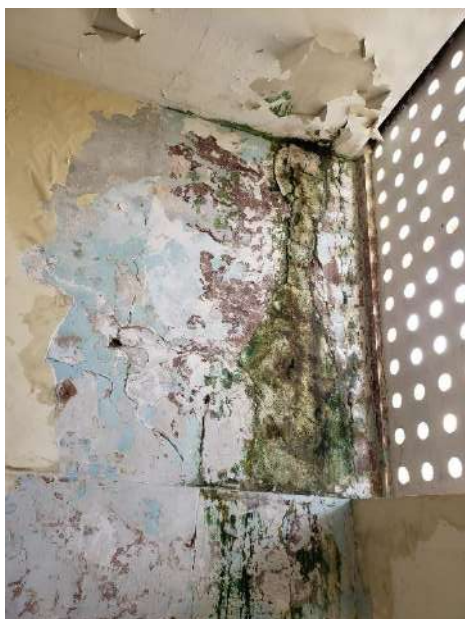
Foto 11: Infiltrações na caixa de escada.

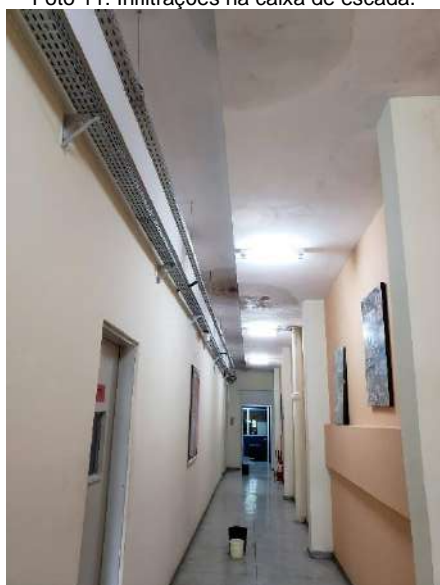
Foto 13: Infiltrações advindas da cobertura no último pavimento.

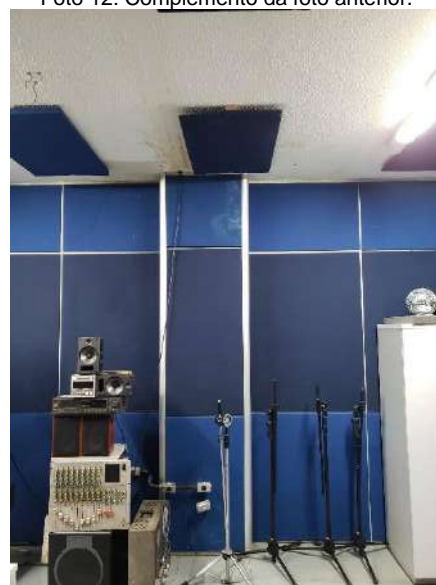
Foto 14: Vazamentos no Estúdio Transmídia da rádio, no último pavimento.

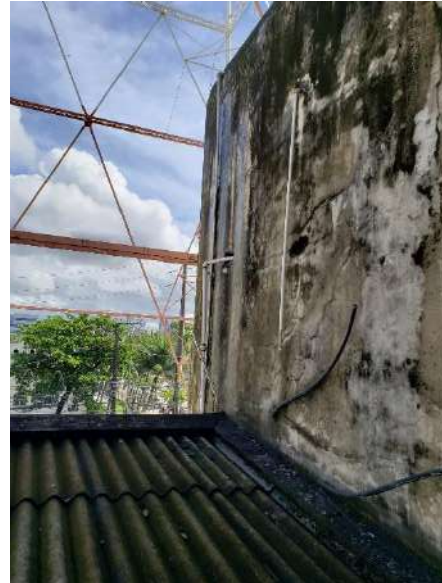
Foto 16: Vazamento por sobre a laje de tampa do reservatório superior.

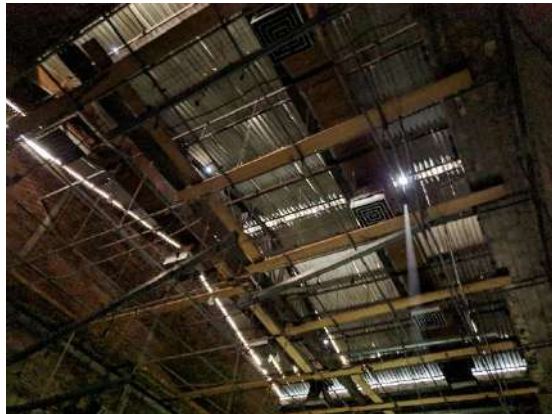
Foto 17: Várias telhas danificadas no galpão sobre o Estúdio B.

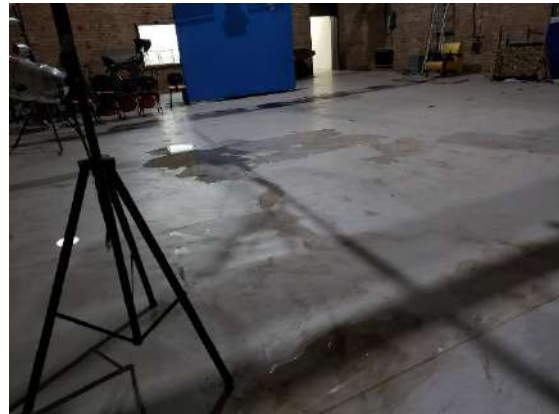
Foto 18: Vazamentos advindos das telhas danificadas sobre o Estúdio B, estragando o piso em manta vinílica.

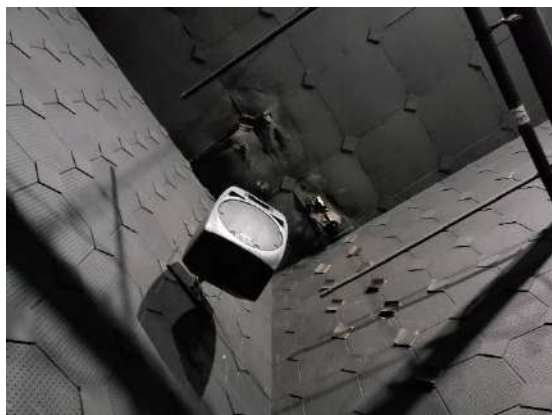
Foto 19: Forro acústico do Estúdio A danificado pelas infiltrações.

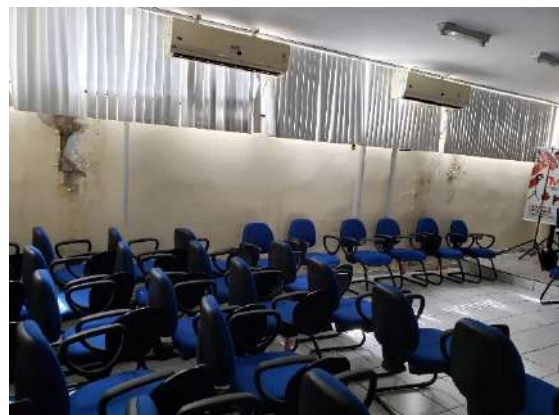
Foto 20: Sala de reunião com infiltrações advindas das janelas.
