**UNIVERSIDADE FEDERAL DE PERNAMBUCO
SUPERINTENDÊNCIA DE INFRAESTRUTURA**

**RELATÓRIO TÉCNICO DE MAPEAMENTO DE DANOS
CAMPUS JOAQUIM AMAZONAS E CENTRO – RECIFE
CAMPUS VITÓRIA – VITÓRIA DE SANTO ANTÃO
PERNAMBUCO**

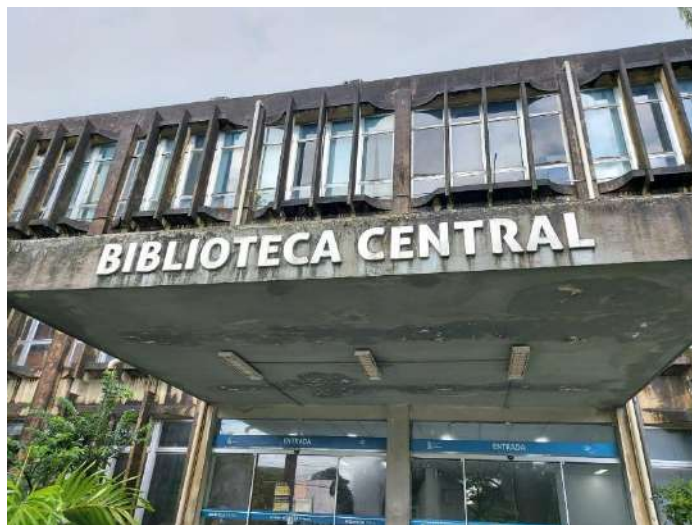
ACESSO

Descrição: as infiltrações provocadas pela cobertura incidem principalmente no último andar do edifício, causando erupções e mofo no teto. A marquise de acesso está com ferragem exposta pontualmente, indicando deficiência na impermeabilização.

Marquise de acesso a Biblioteca Central.

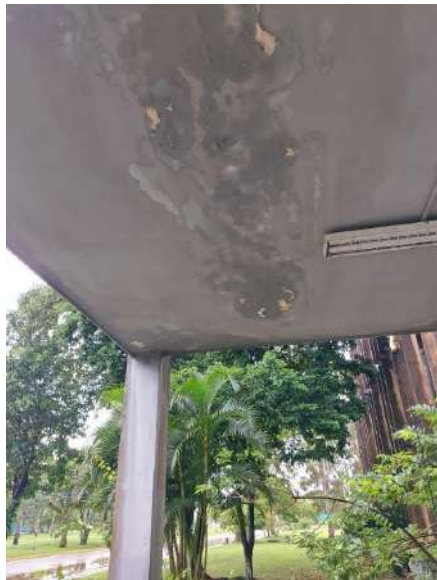
Detalhe marquise.

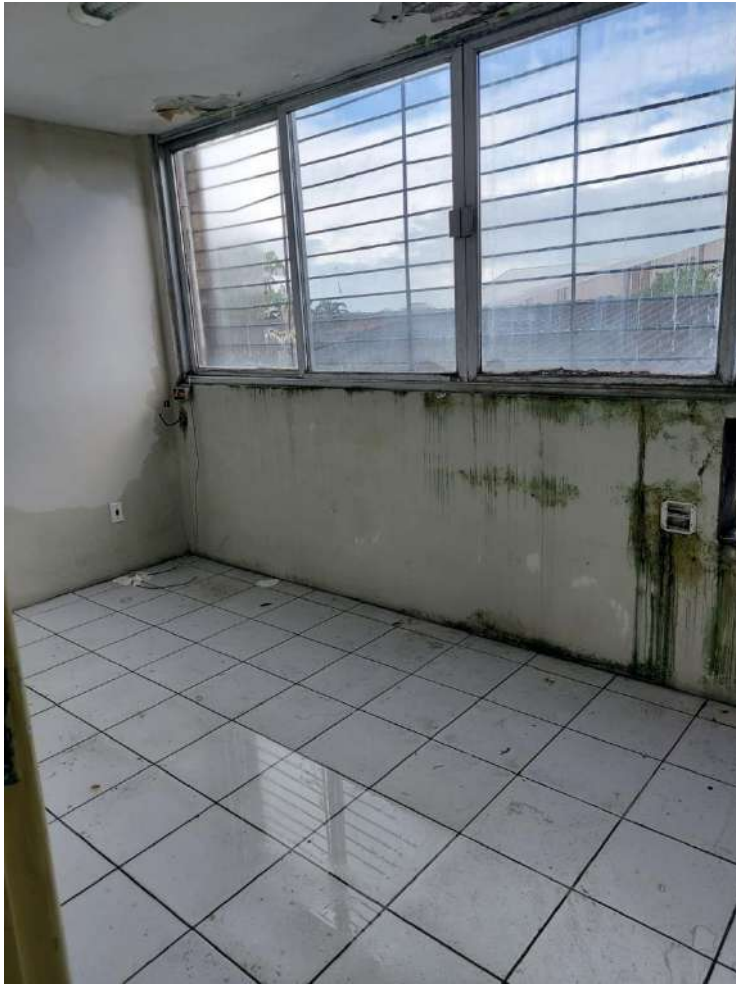
Último pavimento

infiltrações da laje e esquadria

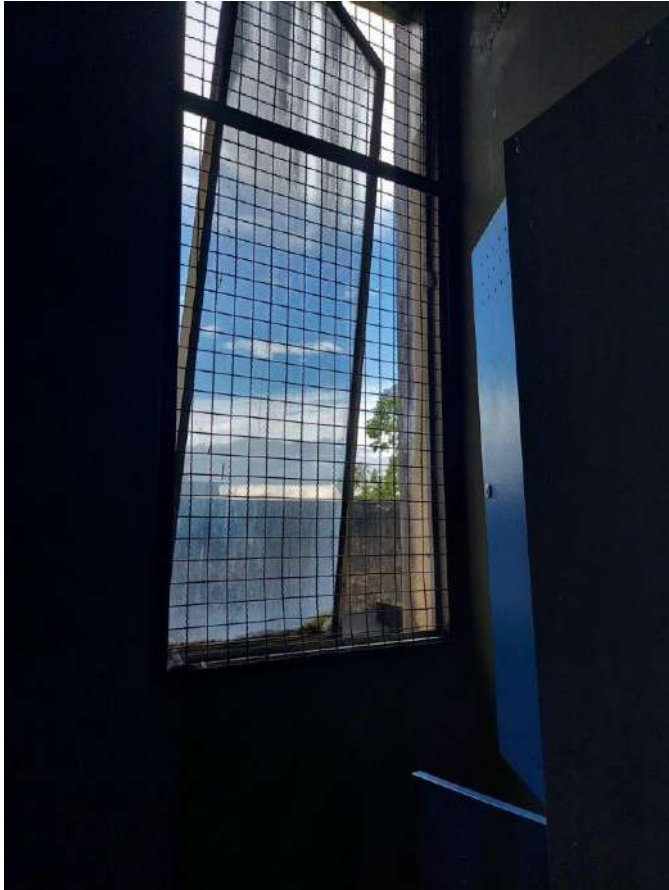
Esquadria danificada

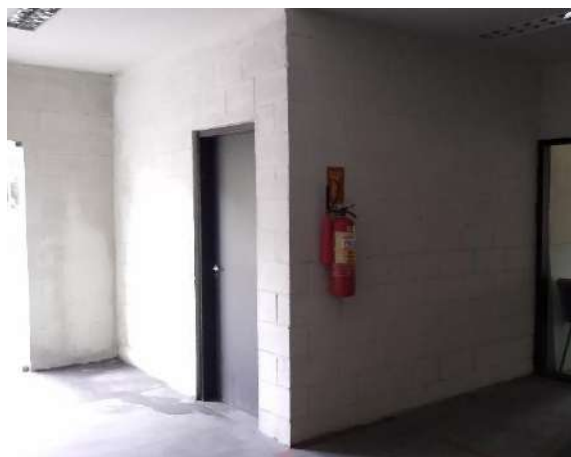
Prédio novo Design. Cupim nas paredes em alguns pontos. Mesmo prédio. Infiltração nas paredes.

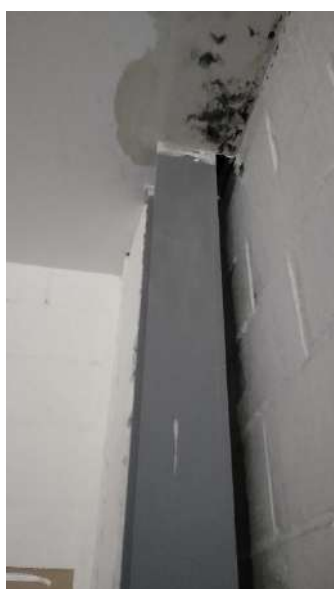
Detalhe infiltração pela estrutura. Mesma sala anterior, dept. Design (nova ampliação, térreo)

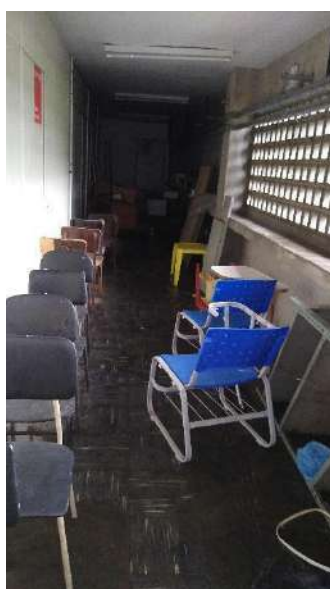
Corredor setor sul - 1º andar. Móveis abandonados nos corredores

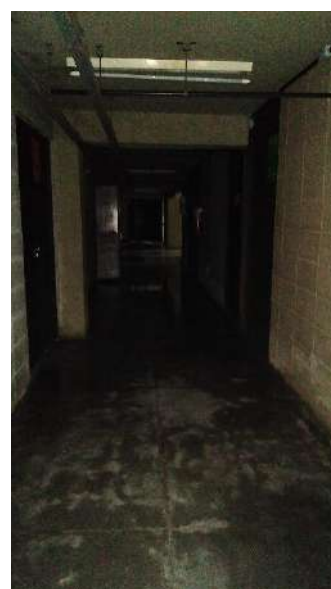
Corredor setor Sul - Térreo. Salas fechadas, falta iluminação e piso com água empoeada.

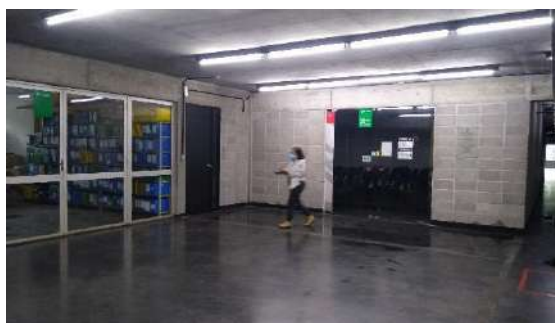
Hall de Acesso ao Miniauditório 02 (térreo) com água empoeada.

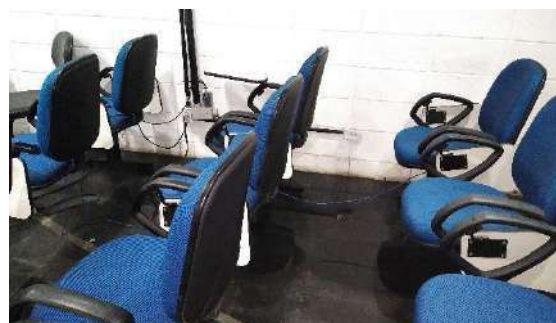
Mini Auditório 02 - Água empoeada em todo o piso.

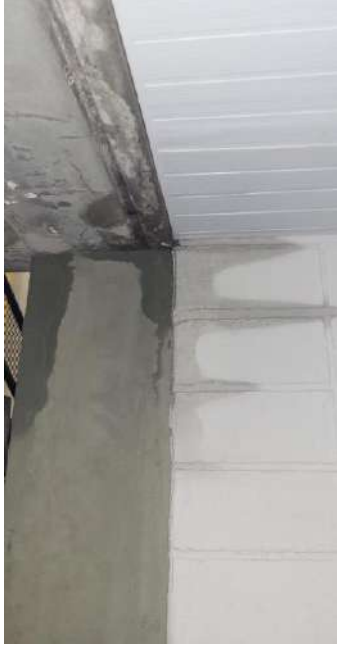
Água minando pela junta de dilatação.

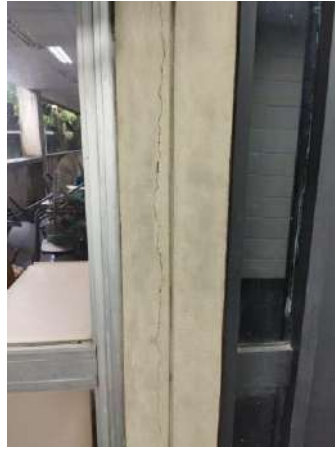
Fissuras nas estruturas.

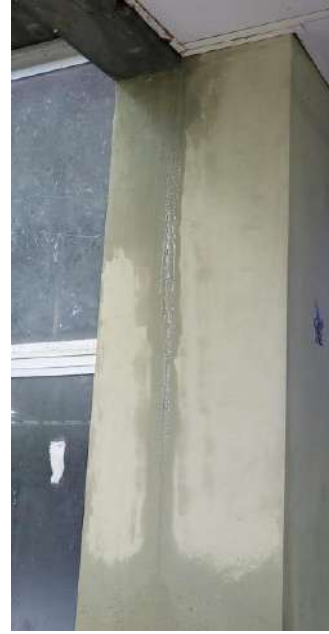
Água minando pela estrutura.

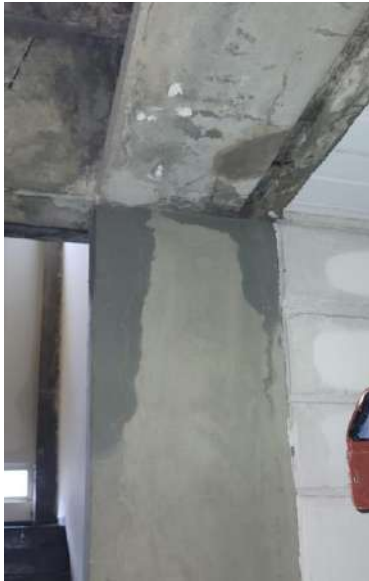
Água minando pela junta de dilatação no primeiro pavimento.

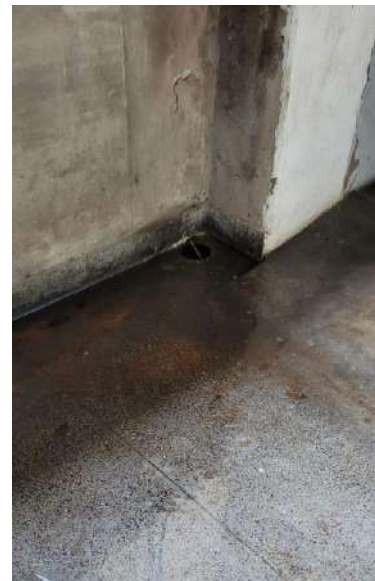
Ralos entupidos ocasionando o acúmulo de água.

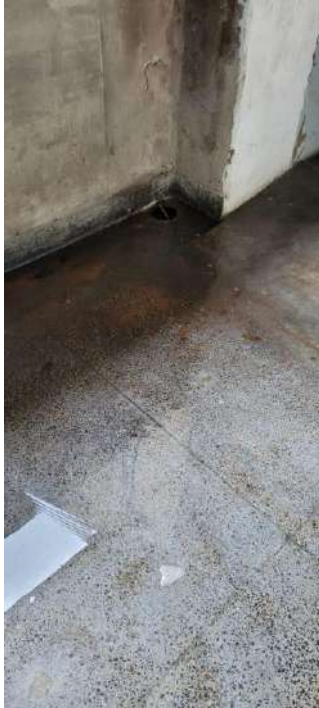
Ralos entupidos ocasionando o acúmulo de água.

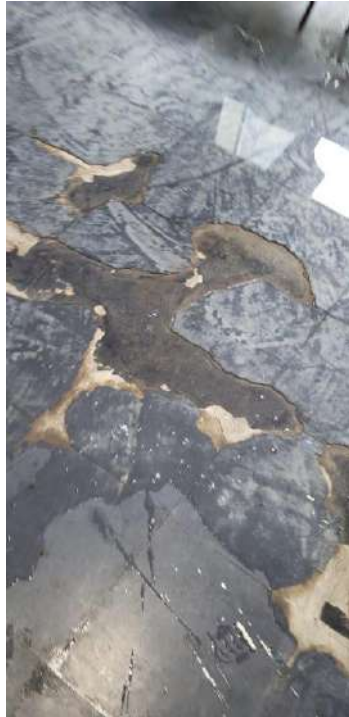
Situação do piso devido às águas.

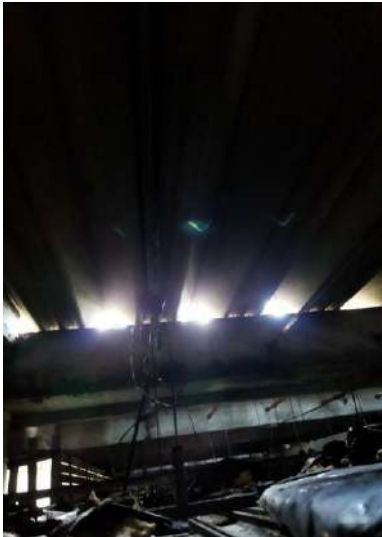
Falhas nas telhas da cobertura

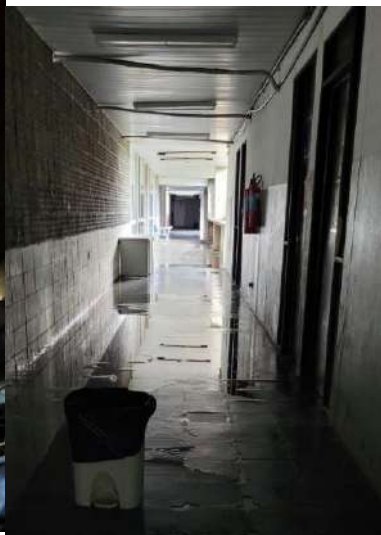
Circulação do segundo pavimento devido às goteiras decorrentes dos defeitos na cobertura.

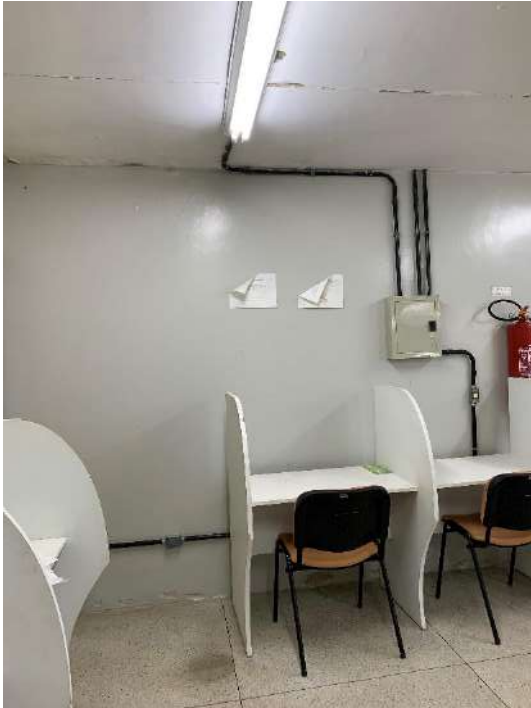
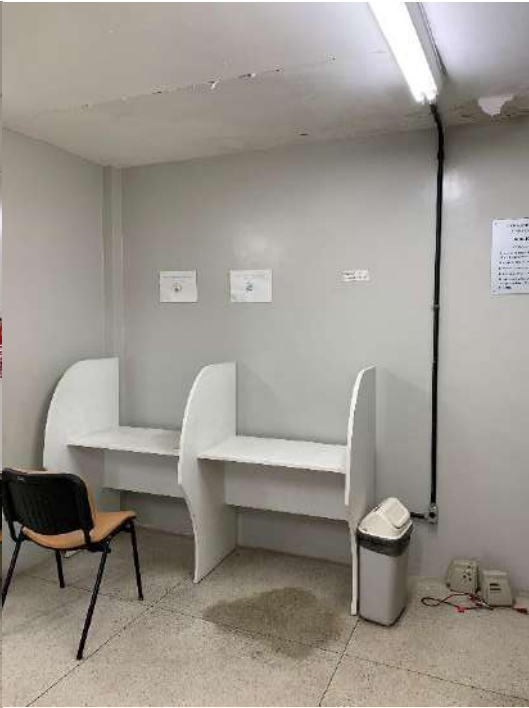
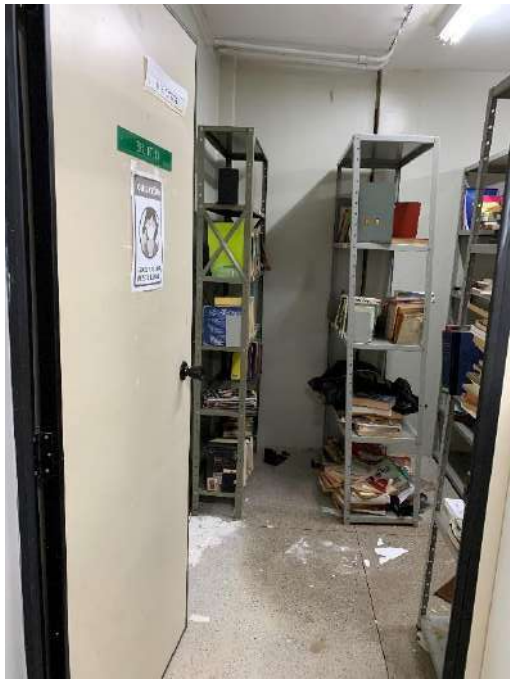
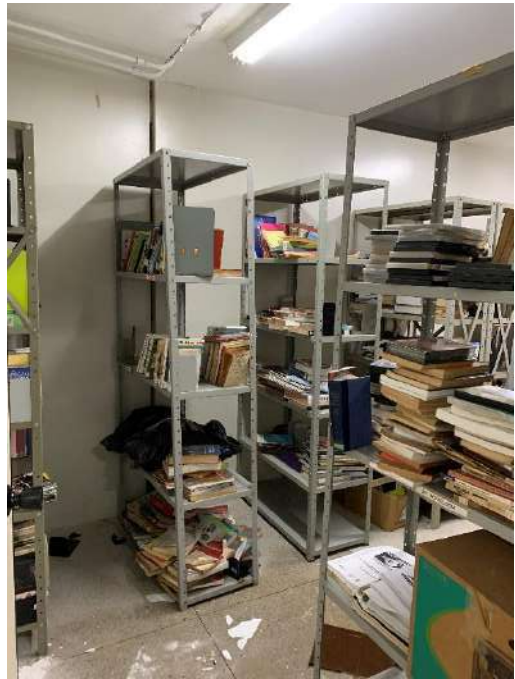
Descrição: **Pontos de infiltração:** Na sala de estudo e biblioteca a infiltração vem da junta de dilatação.

Descrição: Infiltração em alguns pontos da cobertura conforme descrito no item anterior.

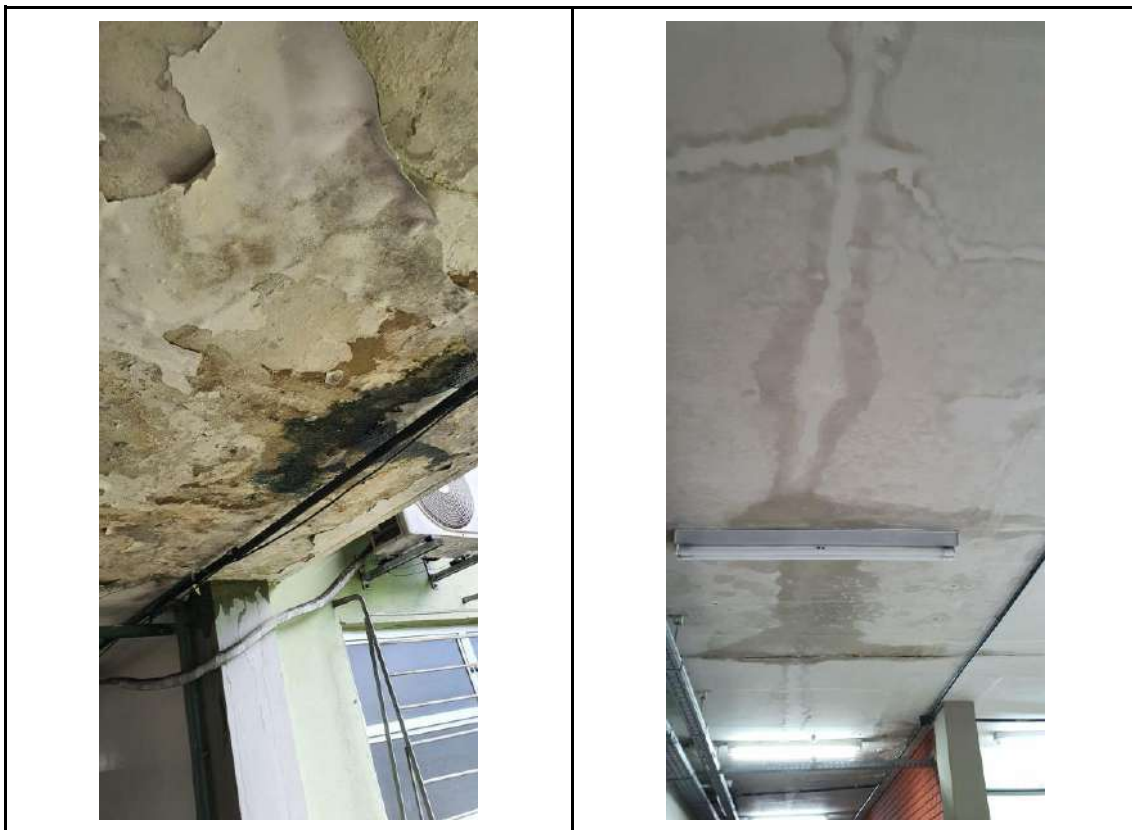
Descrição: Existem pontos críticos de infiltração devido às telhas quebradas, principalmente no Departamento de Micologia.

A laje do 1º andar está cheia de pontos de infiltração.

As coberturas de todos os blocos estão precisando de reforma e recuperação com urgência, assim como as esquadrias. A laje do primeiro pavimento se encontra cheia de infiltrações.

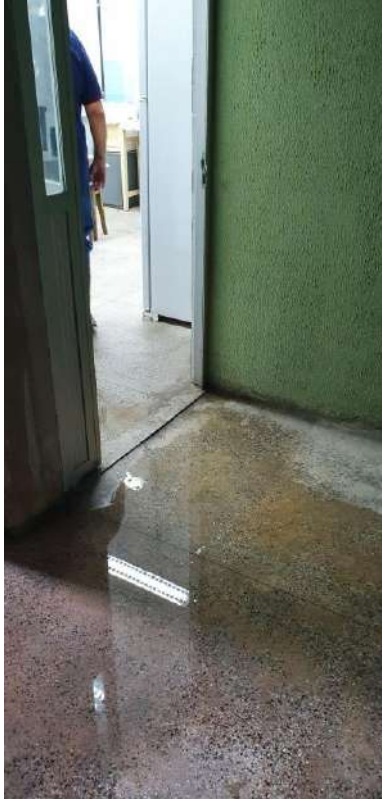
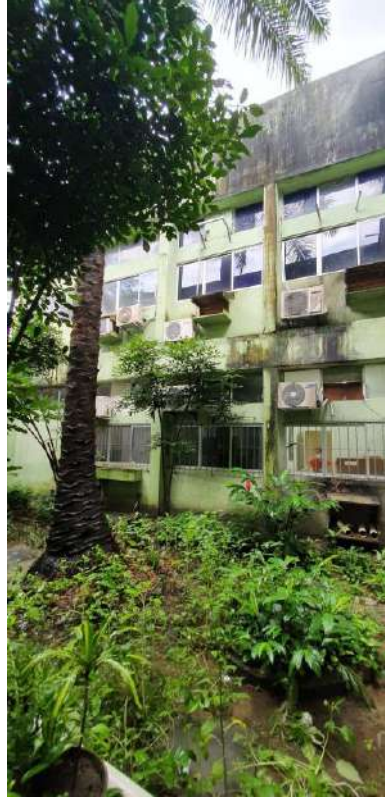
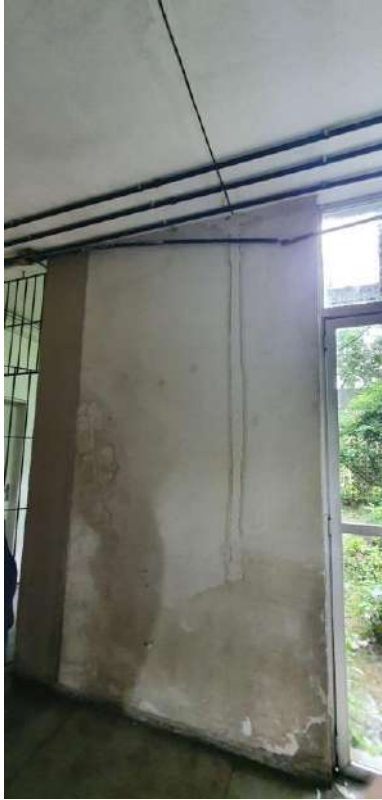
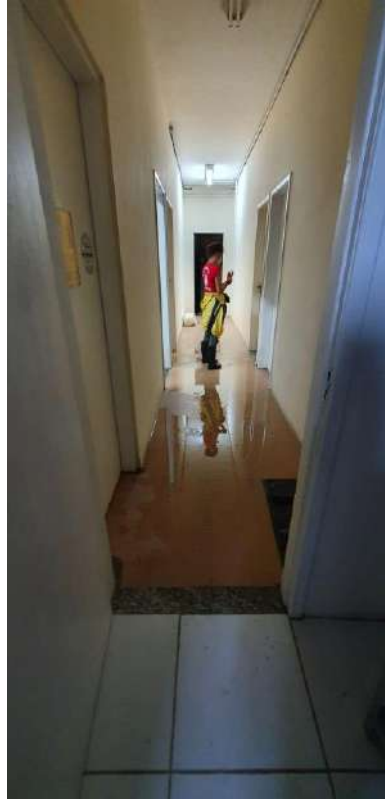
Descrição: Existem alguns pontos de alagamento por infiltração da umidade do solo. Em outros locais a drenagem dos jardins não é eficiente e faz a água acumular, provocando infiltração nas salas adjacentes. O auditório é um ponto crítico, por ter um nível abaixo do jardim, ocorre o alagamento durante as chuvas.

O auditório se encontra em um nível abaixo do solo e o sistema de drenagem não é eficiente, provocando o alagamento durante as chuvas. A água do jardim entra no auditório podendo causar danos nos equipamentos e na infraestrutura.

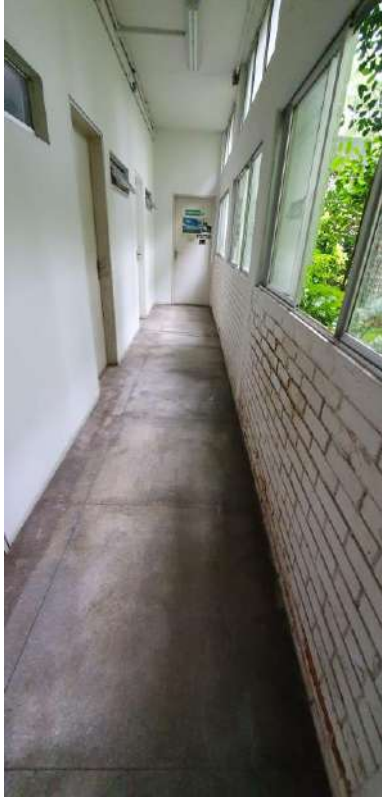
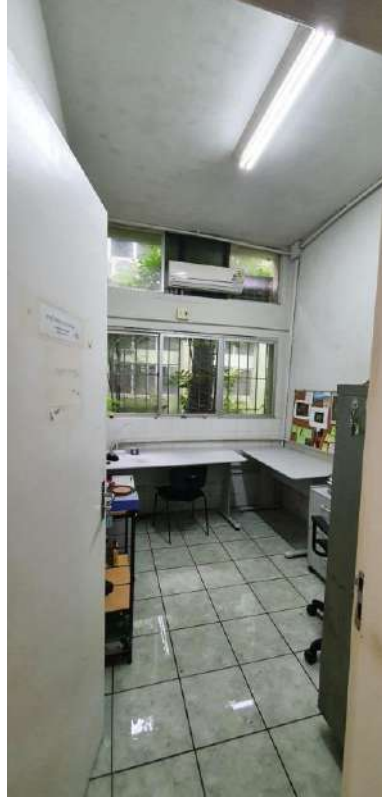
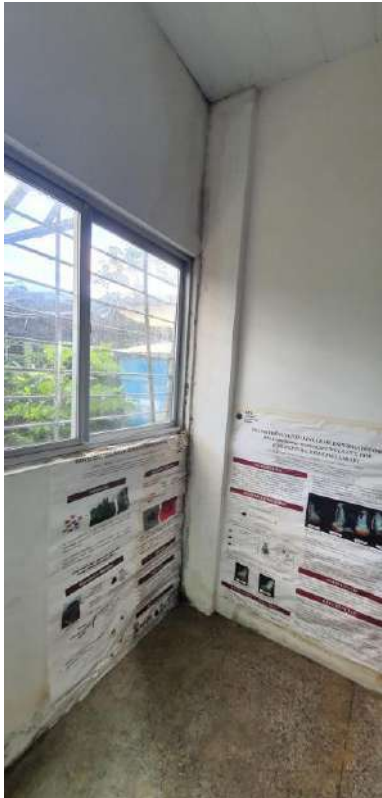
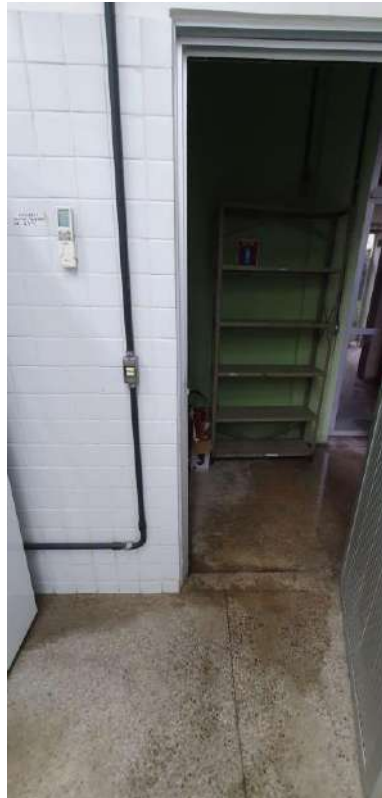
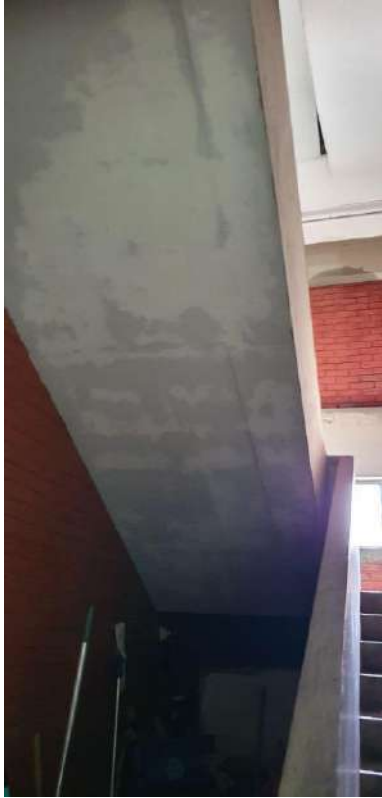
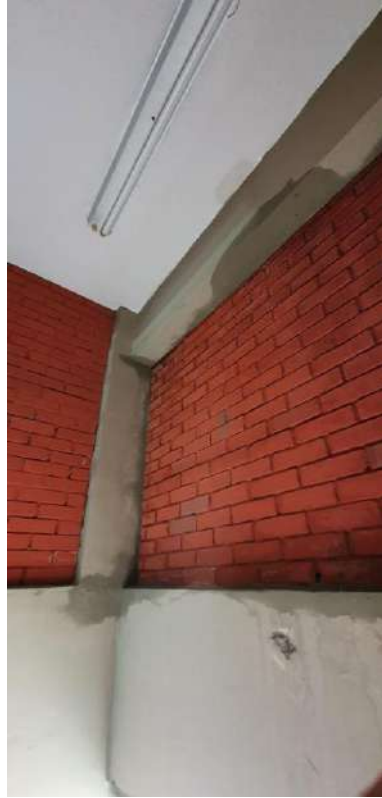
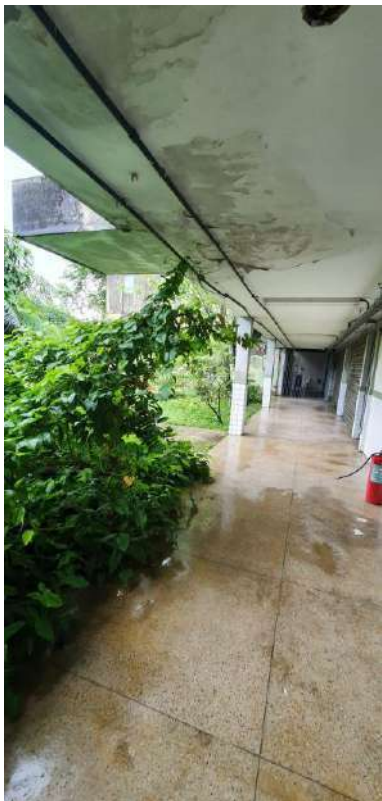
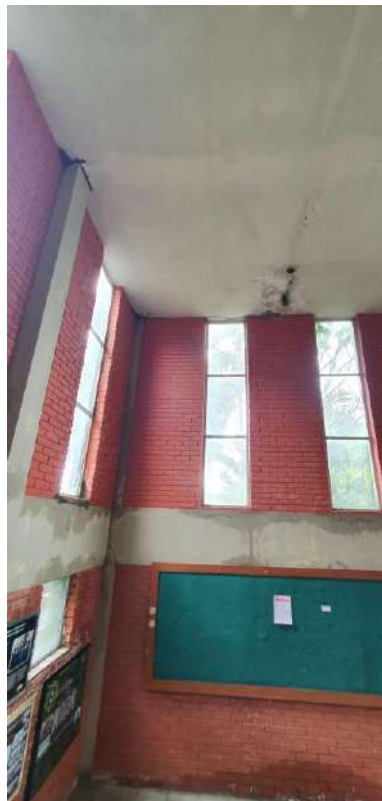
O complexo do CB Sede possui vários pontos de infiltração em todos os blocos.

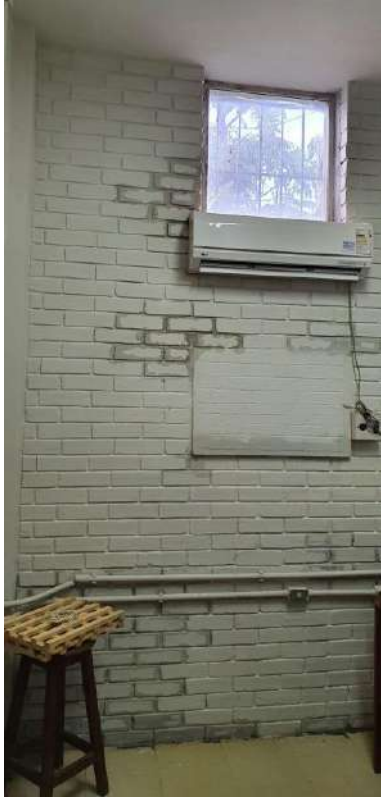
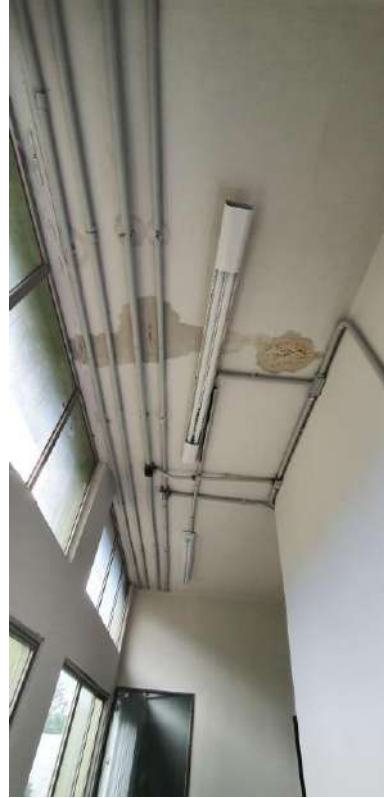
Departamento de Botânica

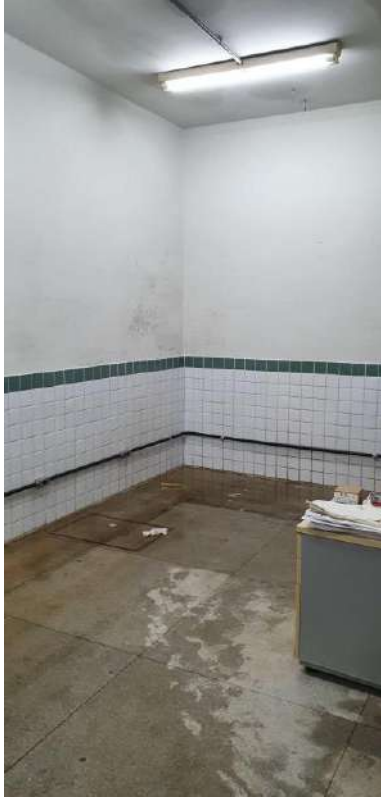
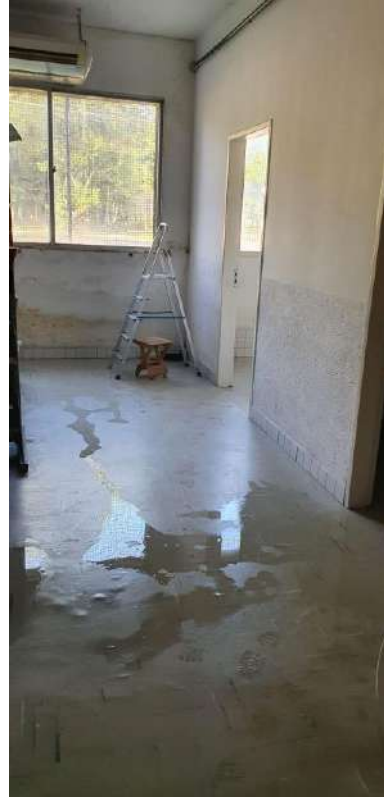
Biblioteca

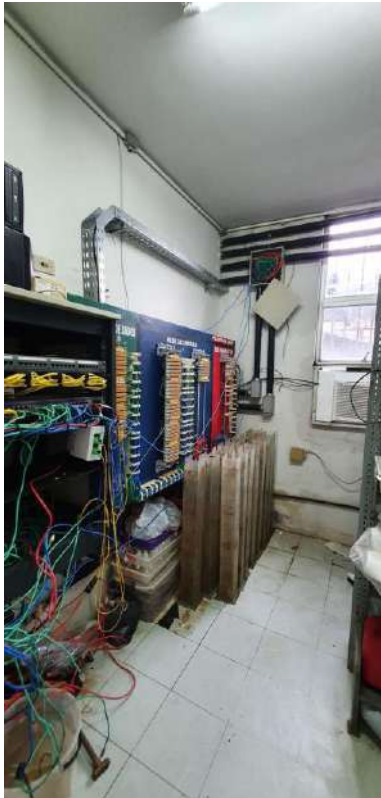
Auditório

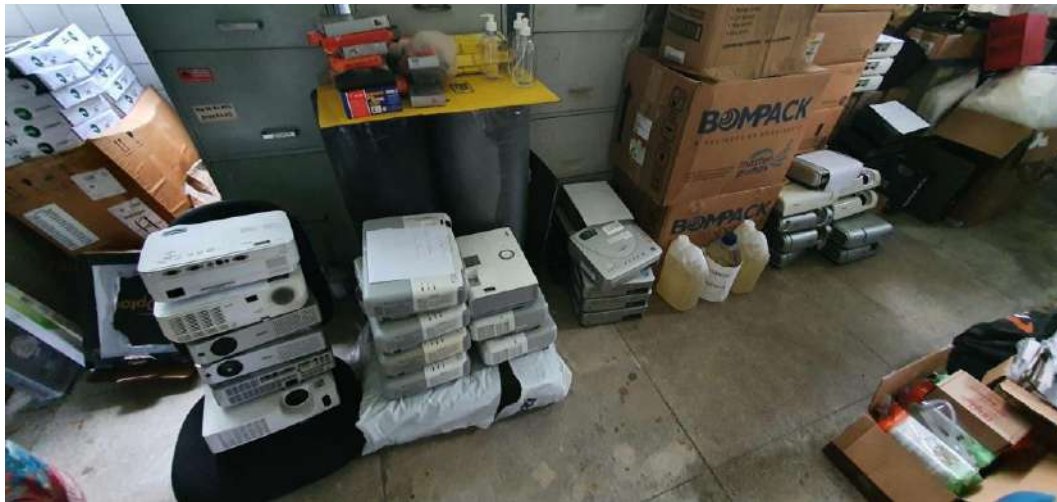
Sala de compras

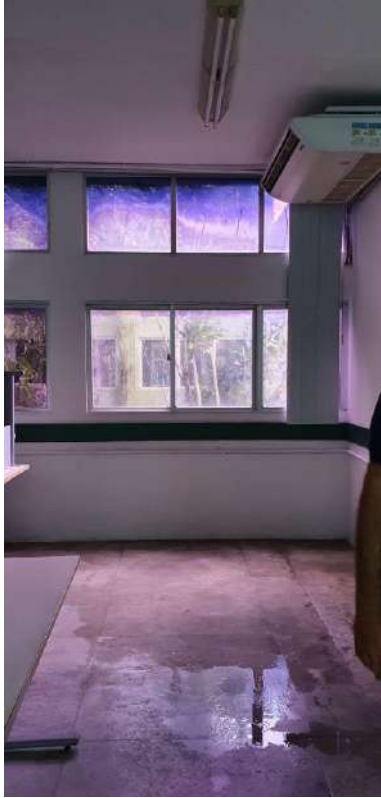
Conselho de Centro

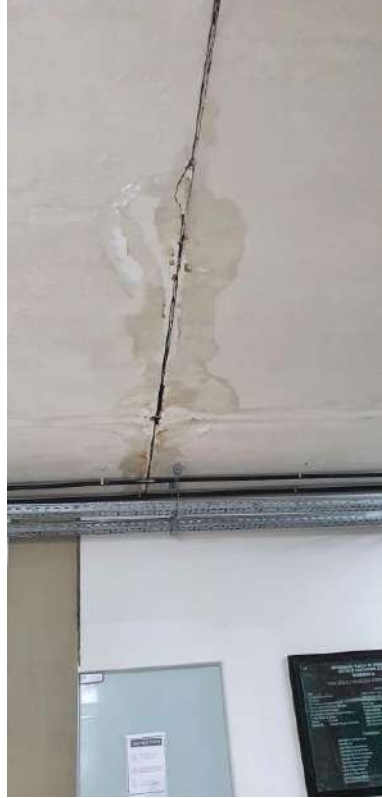
Circulação 1º andar

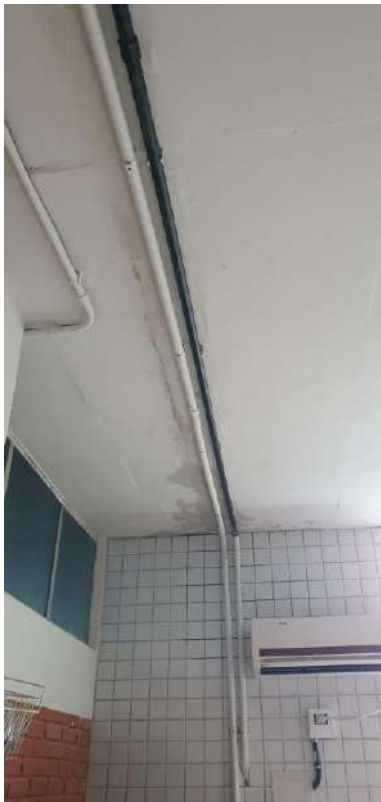
Herbário

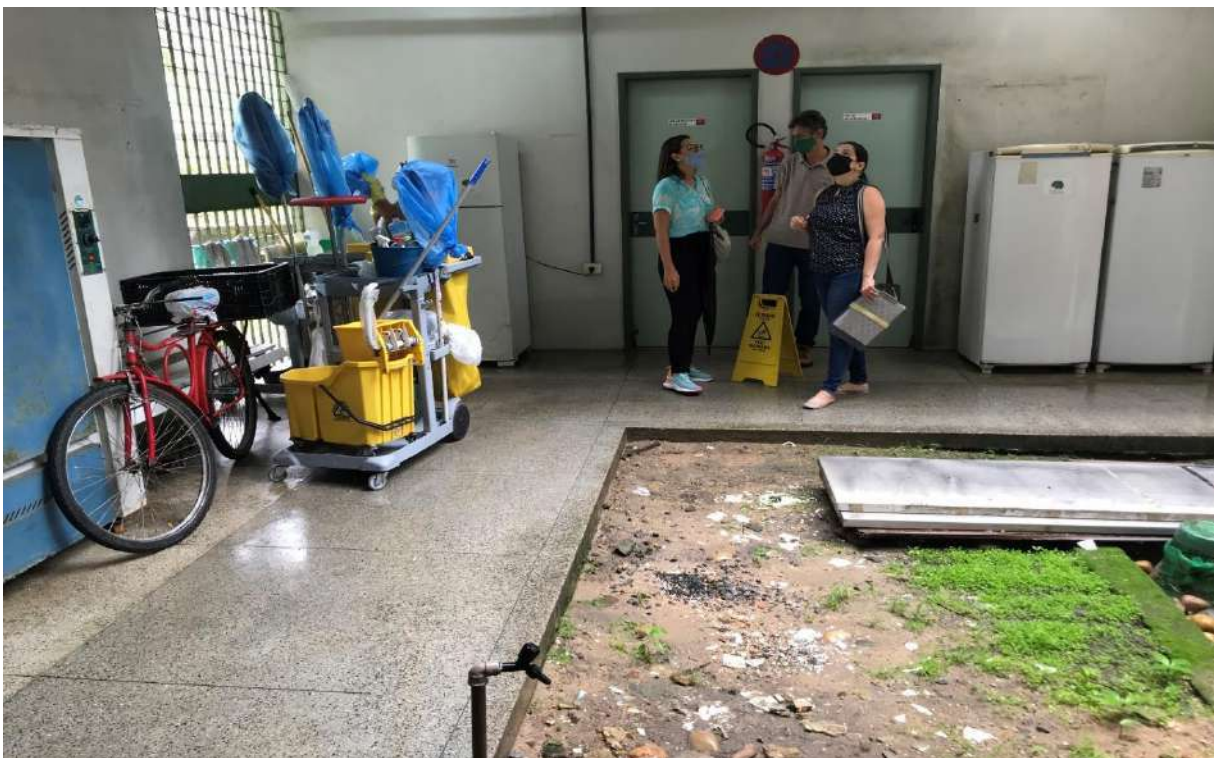
Figura 4. Detalhe da drenagem da cobertura Prédio Anexo de Anatomia CB

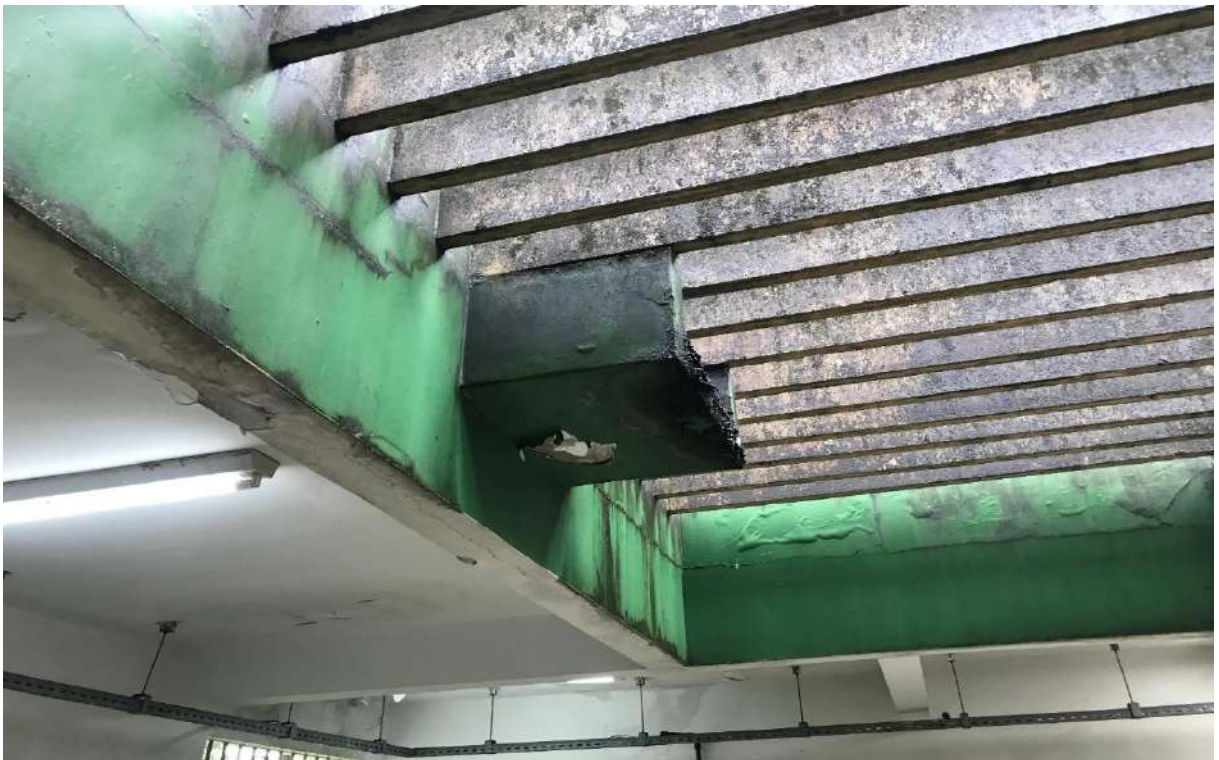
Figura 5. Detalhe da drenagem da cobertura Prédio Anexo de Anatomia CB

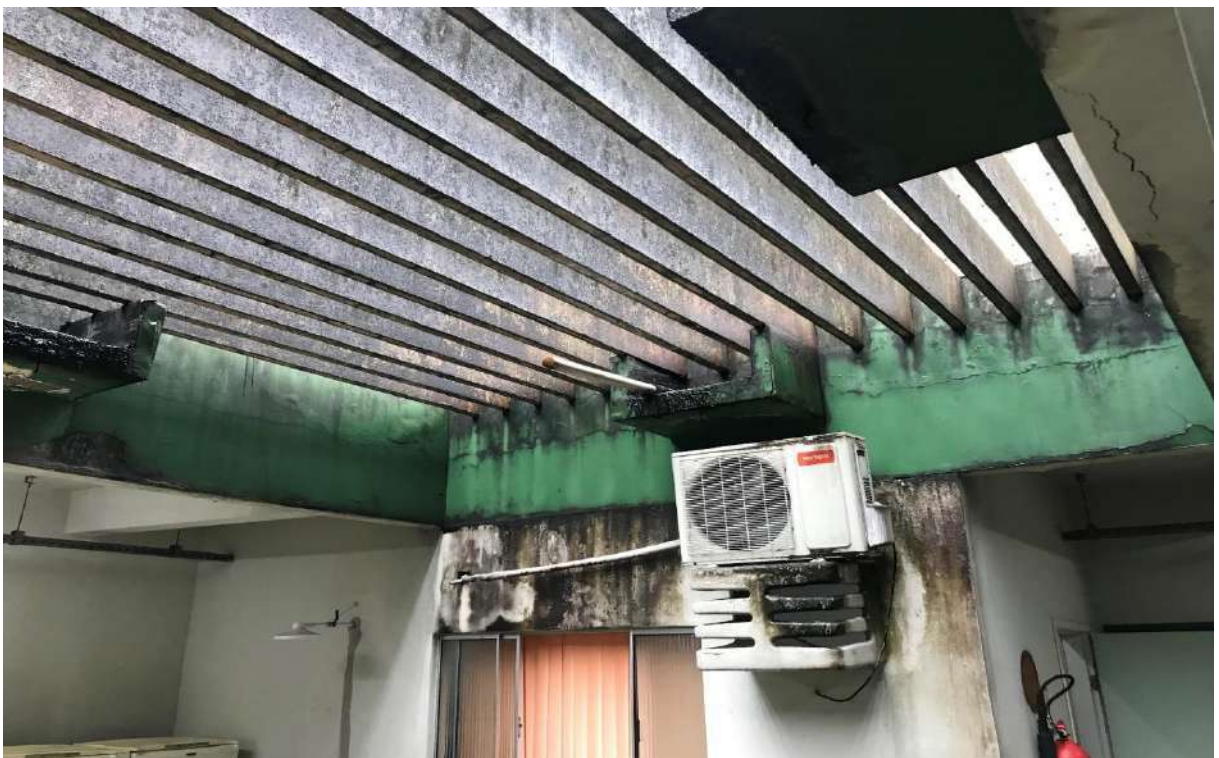
Relata-se que os problemas não são decorrentes das chuvas recentes, mas sim ausência de manutenção preventiva e corretiva nos diversos setores da edificação.

Figura 6. Infiltração na laje no Prédio Anexo de Anatomia CB

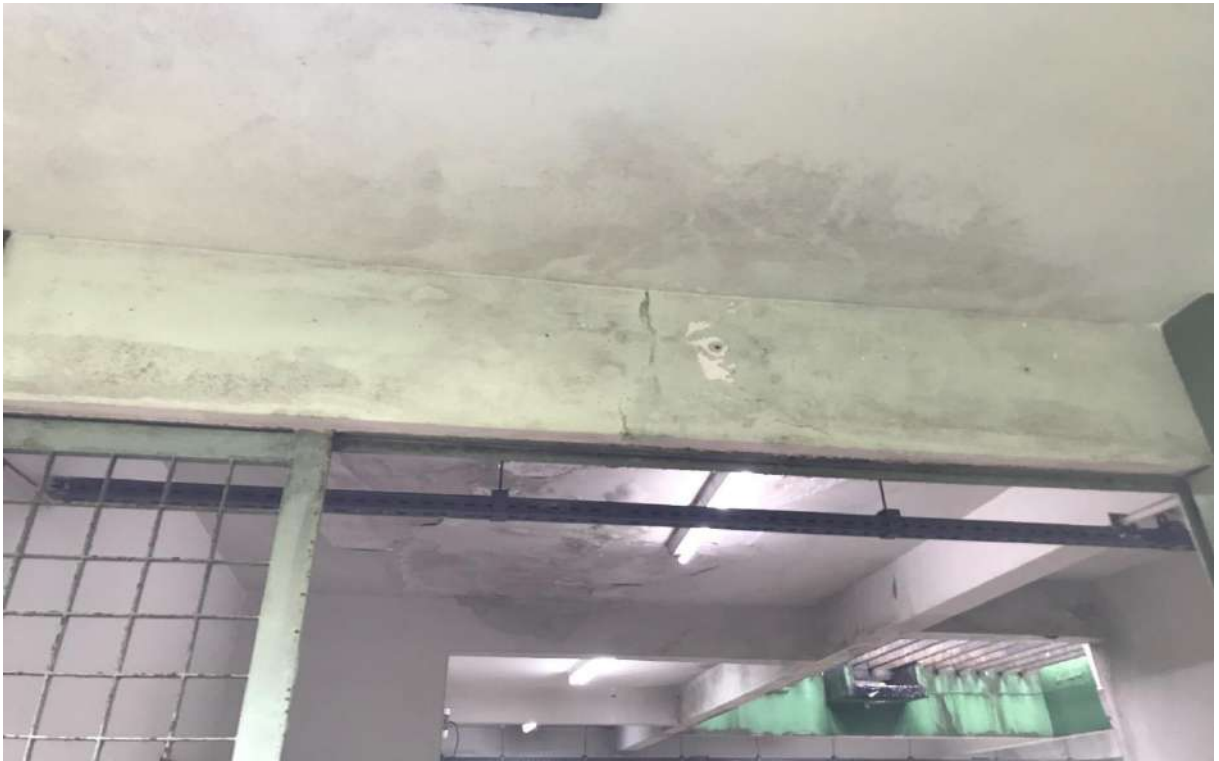
Figura 7. Detalhe fissura em parede com infiltração Prédio Anexo de Anatomia CB

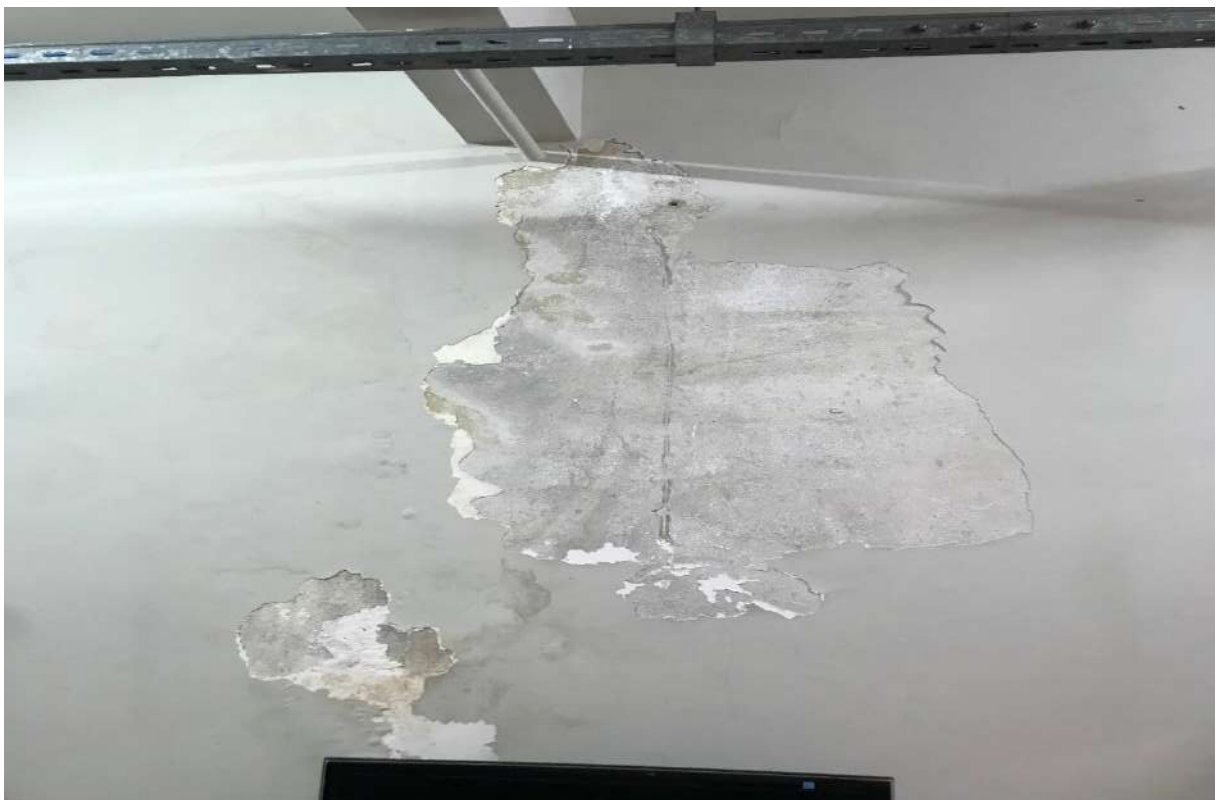
Figura 8. Rachadura no teto com sinais de infiltração Prédio Anexo de Anatomia CB

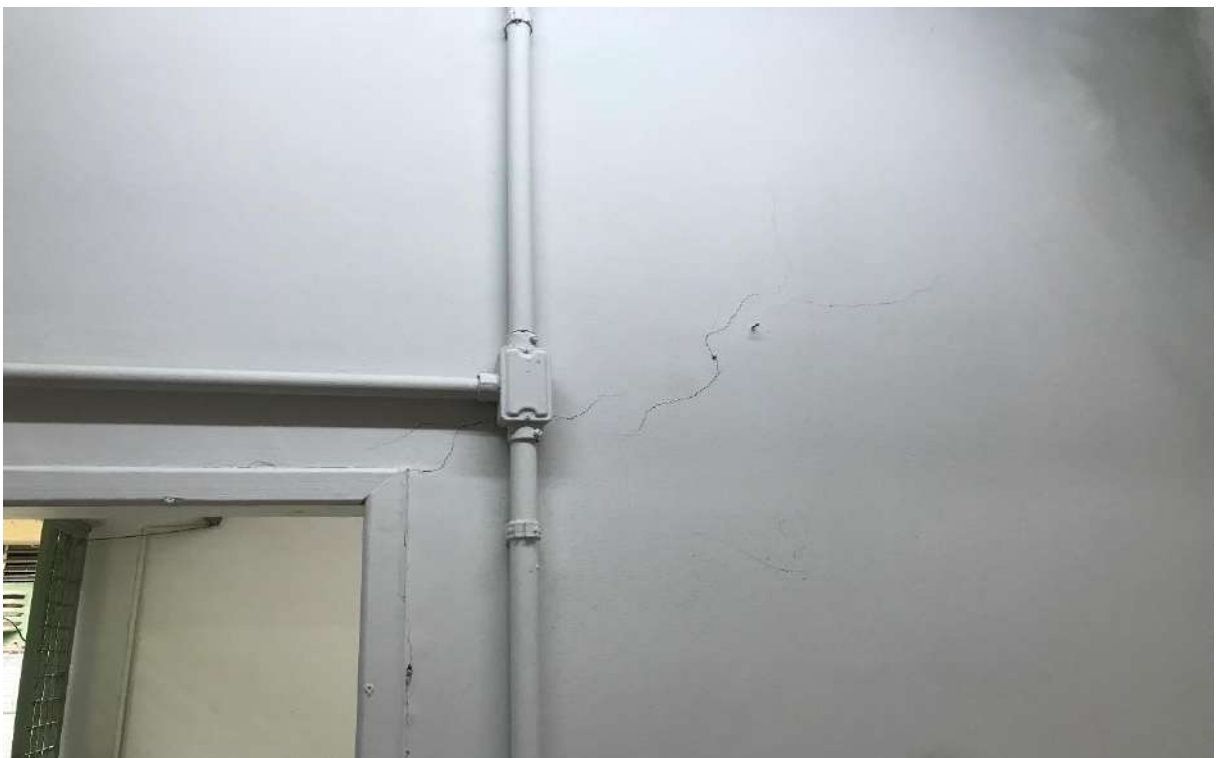
Figura 12. Rachadura em viga no Prédio Anexo de Anatomia CB

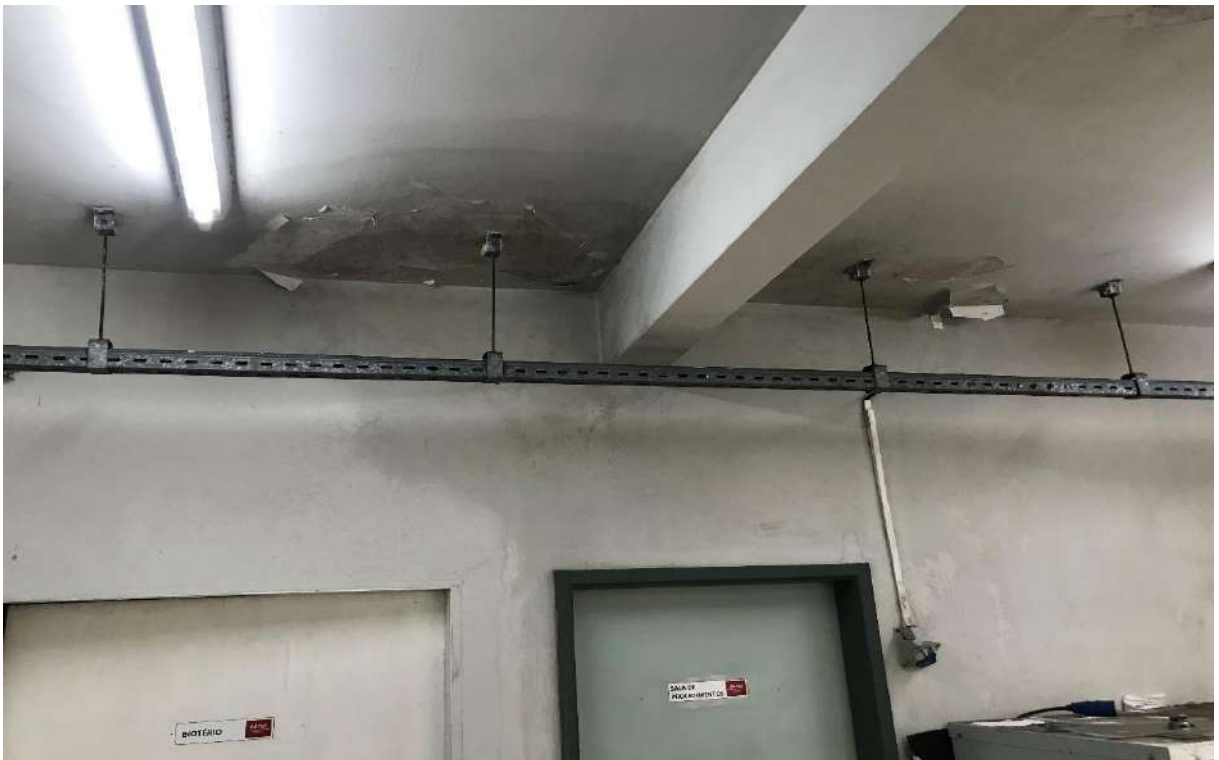
Figura 15. Rachadura e infiltração na laje Prédio Anexo de Anatomia CB

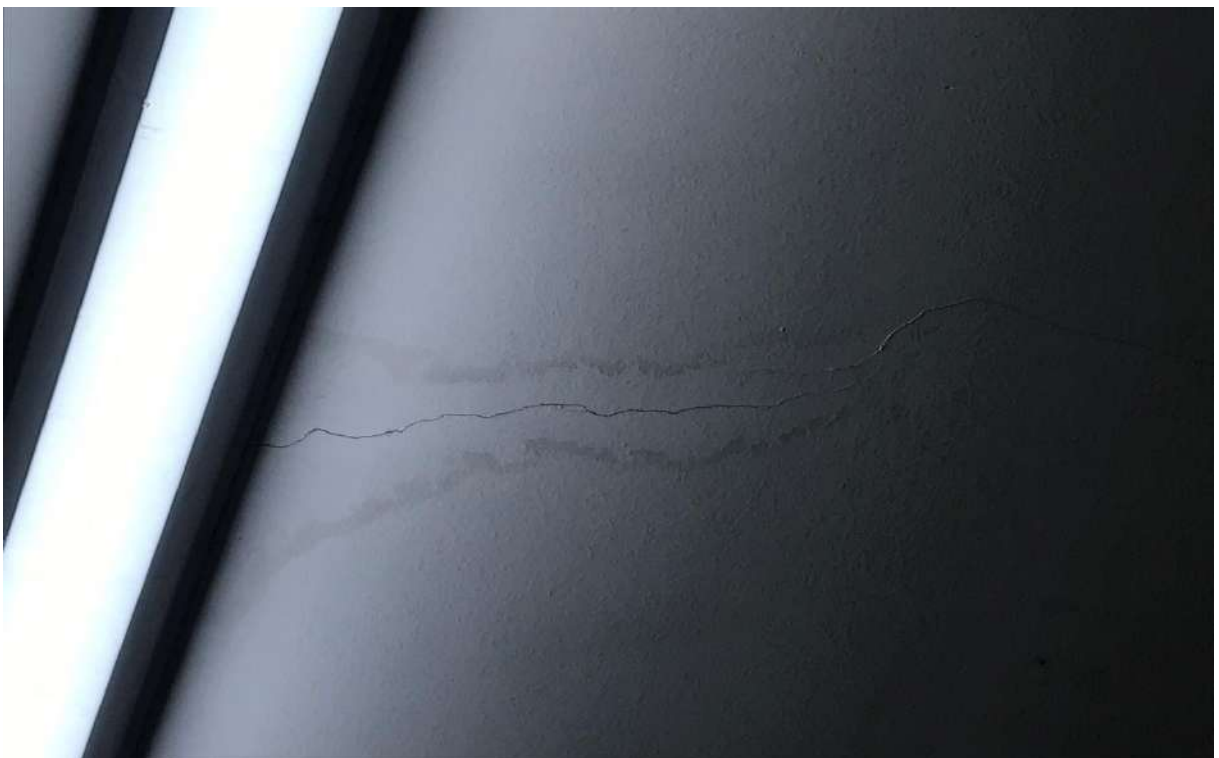
Figura 16. Rachadura em parede da copa Prédio Anexo de Anatomia CB
