**UNIVERSIDADE FEDERAL DE PERNAMBUCO
SUPERINTENDÊNCIA DE INFRAESTRUTURA**

**RELATÓRIO TÉCNICO DE MAPEAMENTO DE DANOS
CAMPUS JOAQUIM AMAZONAS E CENTRO – RECIFE
CAMPUS VITÓRIA – VITÓRIA DE SANTO ANTÃO
PERNAMBUCO**

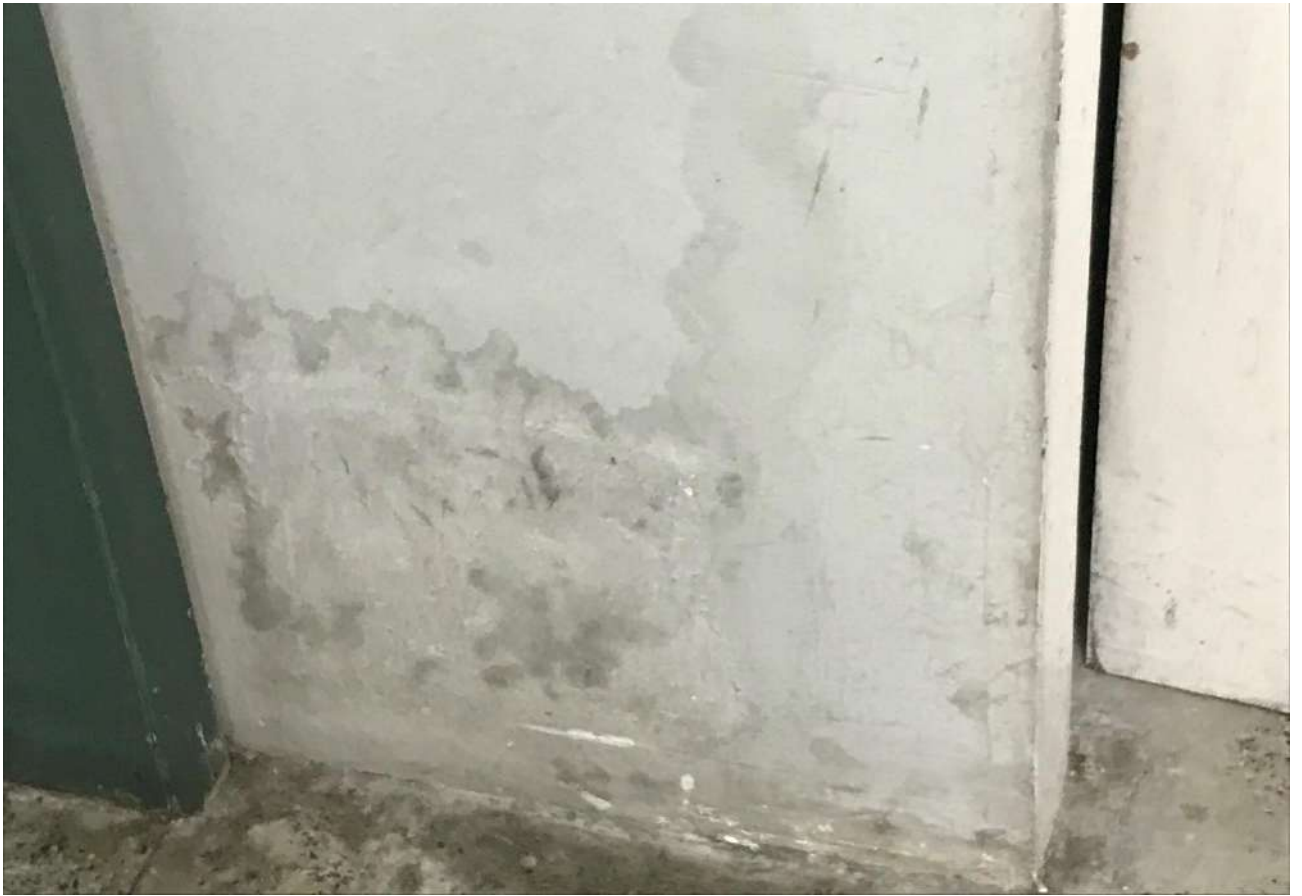
Figura 19. Aspectos das paredes Jardim interno Prédio Anexo de Anatomia CB

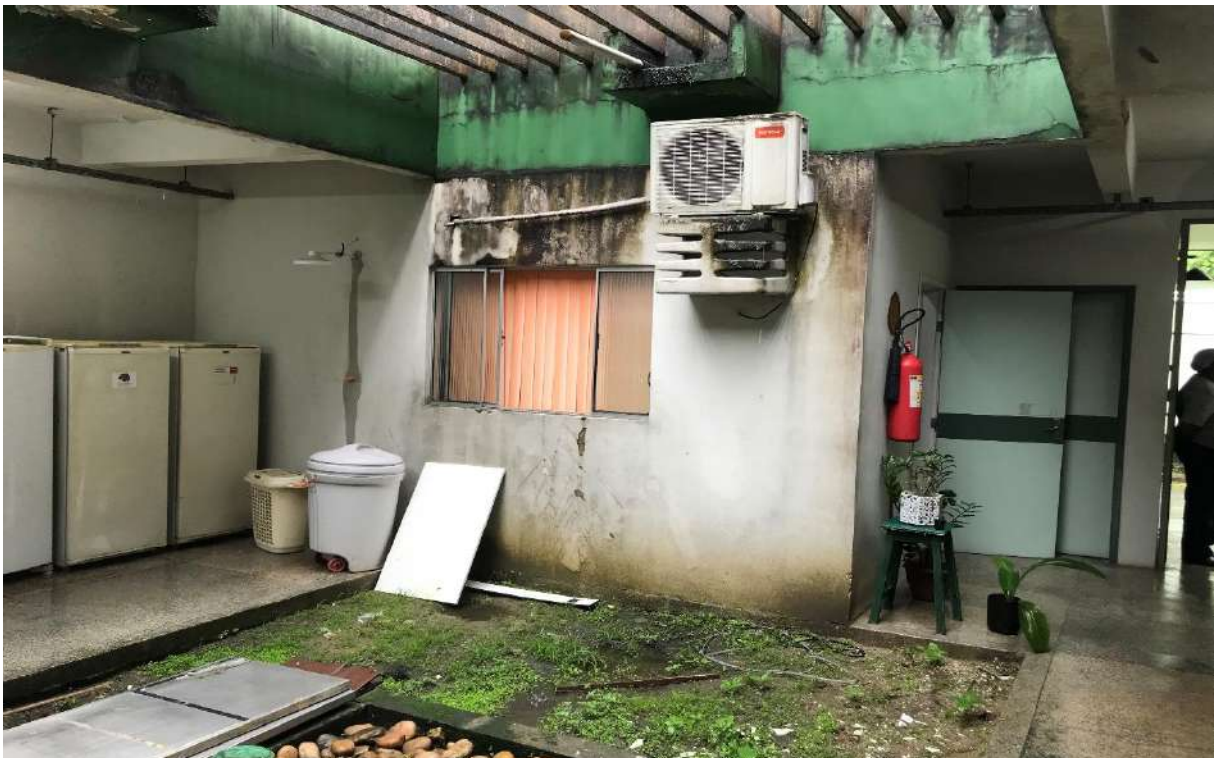
Figura 20. Paredes com infiltrações antigas no Prédio Anexo de Anatomia CB

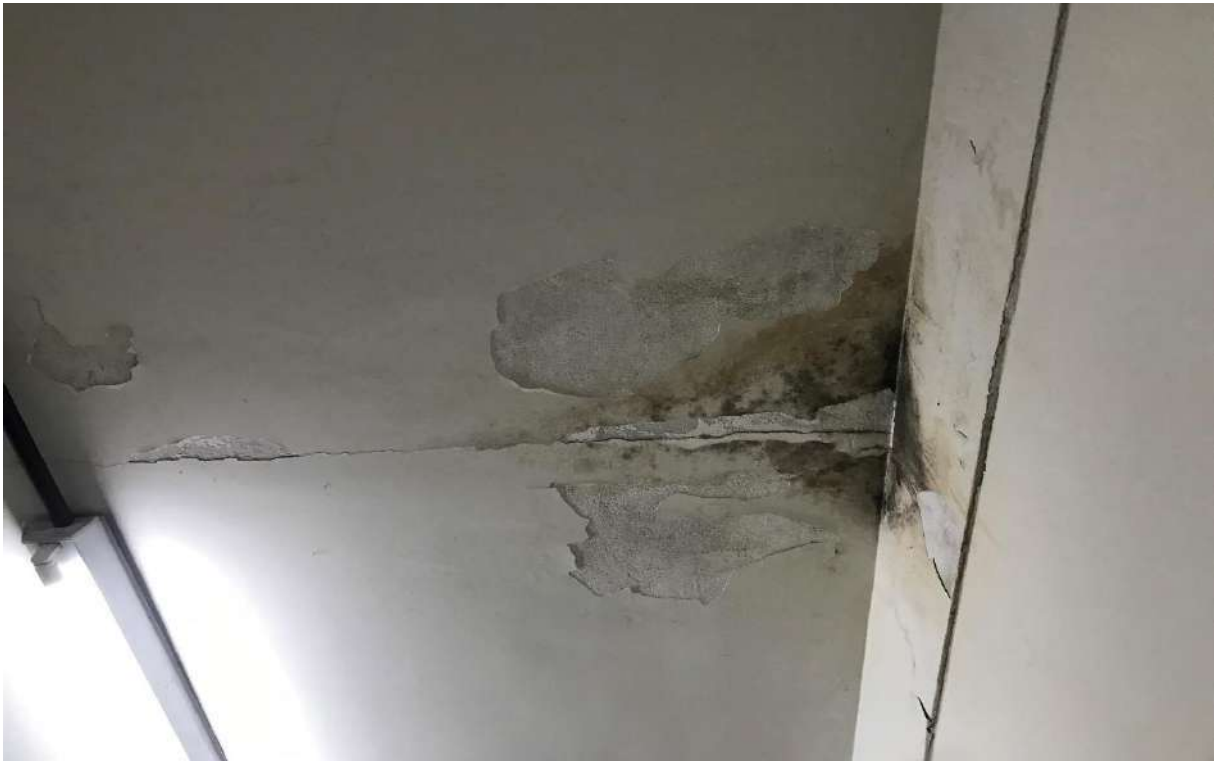
Figura 23. Rachadura e infiltração em laje Prédio Anexo de Anatomia CB

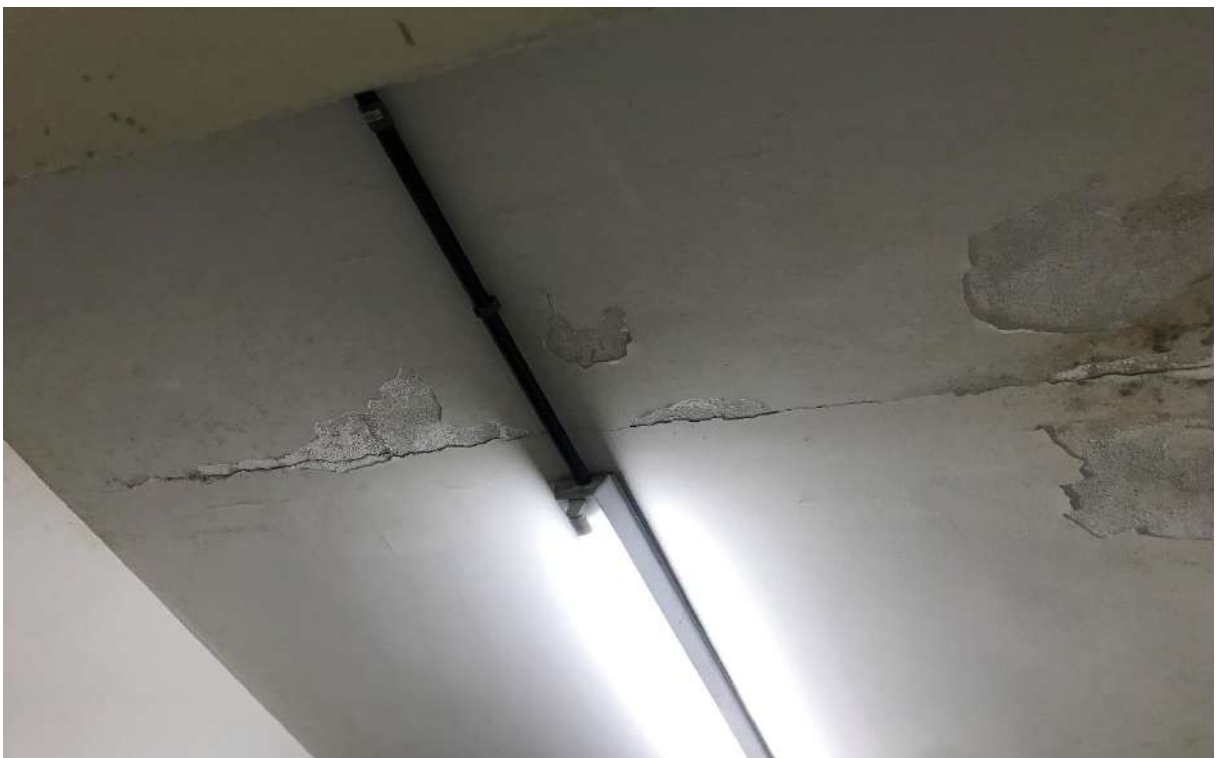
Figura 24. Infiltração em laje no Prédio Anexo de Anatomia CB

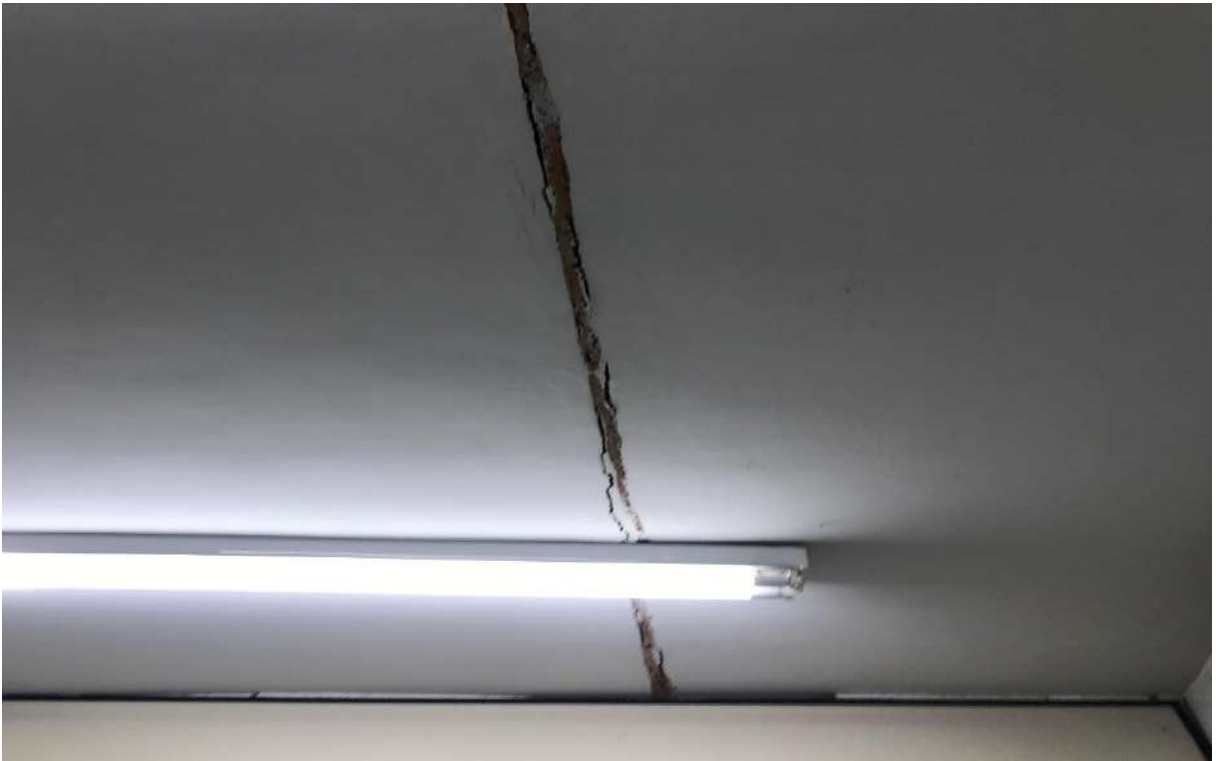
Figura 32. Infiltração pela junta de dilatação Sala de apoio Biotério Anexo de Anatomia CB

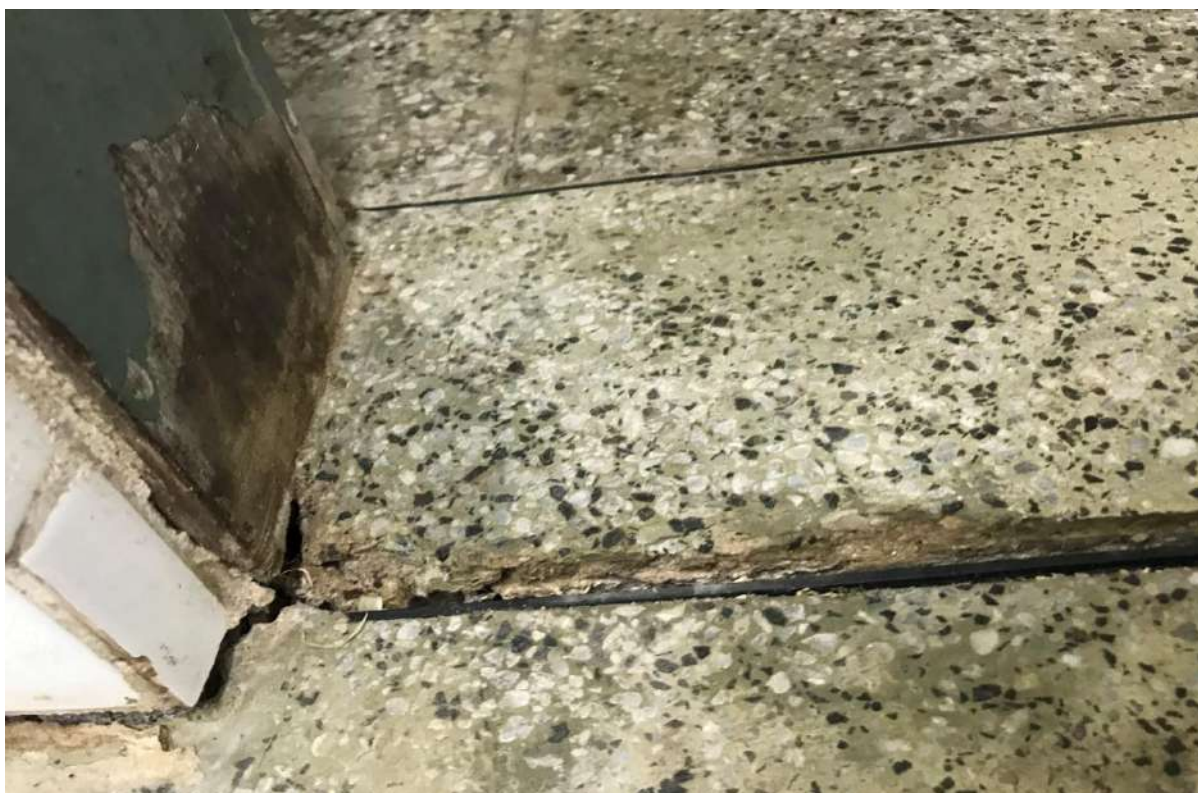
Figura 35. Detalhe do desnível no piso da Sala de Apoio Biotério no Prédio Anexo de Anatomia CB

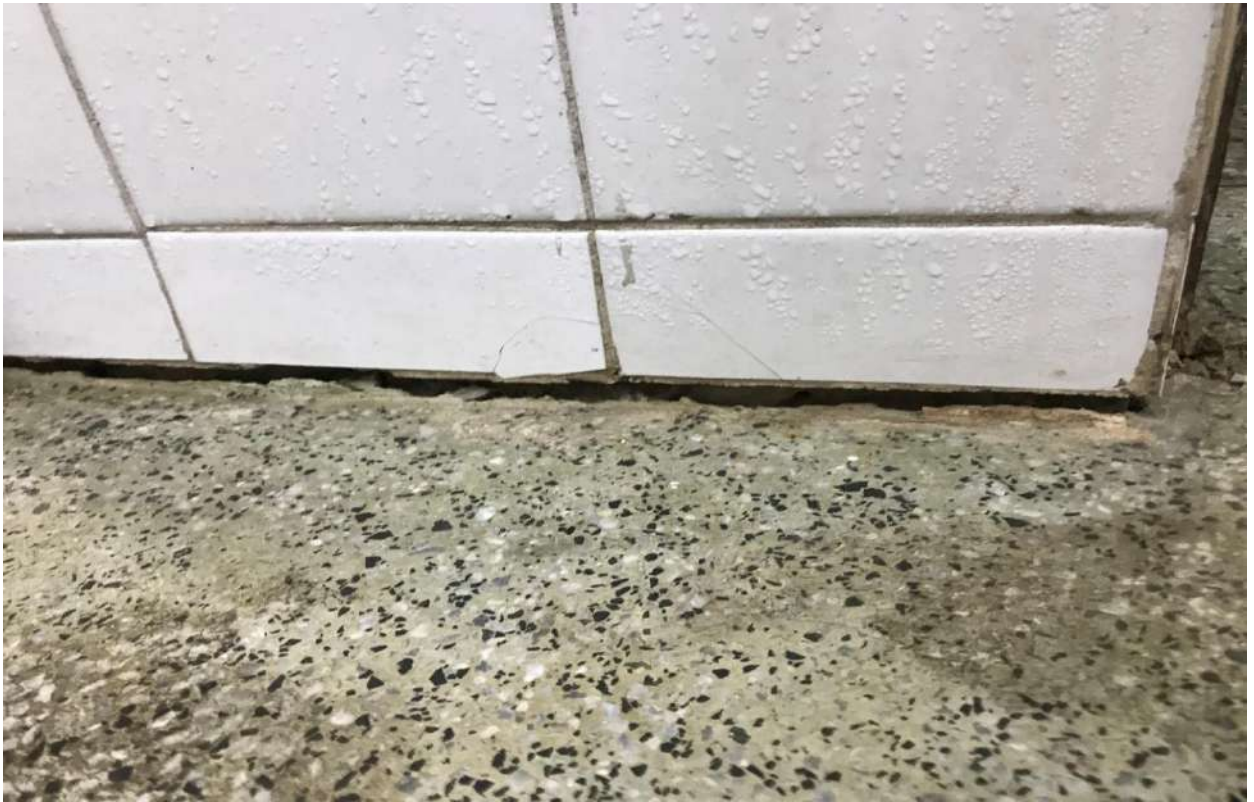
Figura 36. Detalhe do desnível no piso da Sala de Apoio Biotério no Prédio Anexo de Anatomia CB

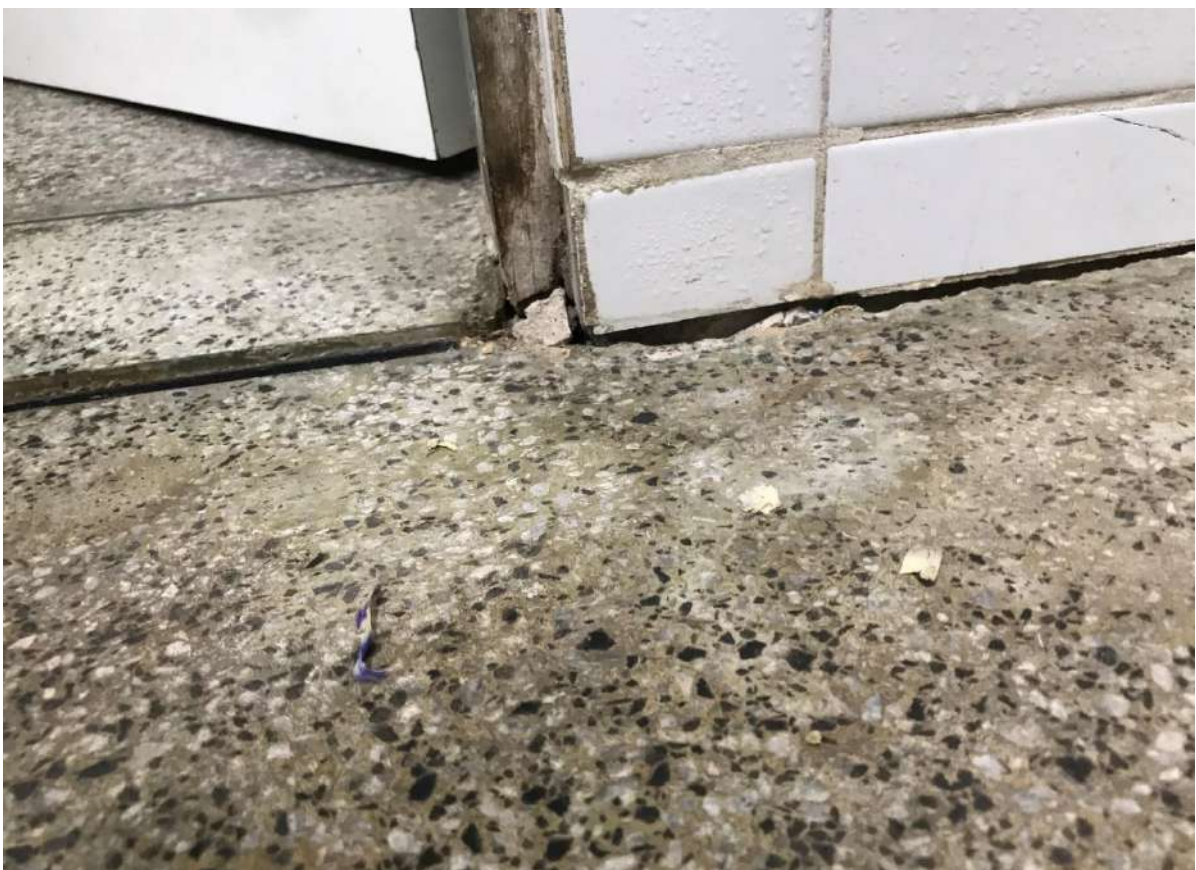
Figura 37. Detalhe de rachadura em prateleira próximo ao piso com desnível

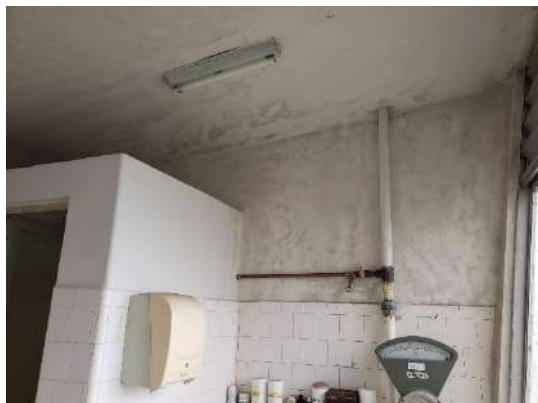
Foto 14: Infiltrações advindas da fachada e coberta do 2º andar.

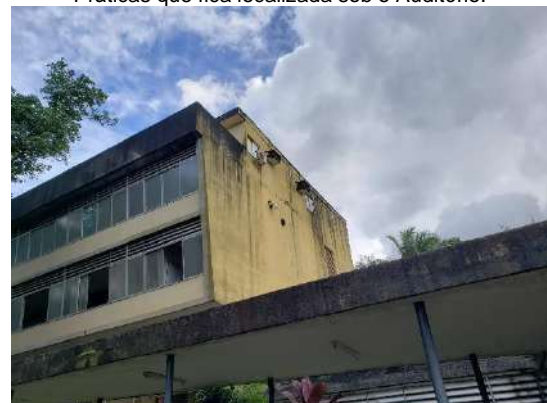
Foto 15: Fachada onde ocorre as infiltrações da foto anterior, no 2º andar.

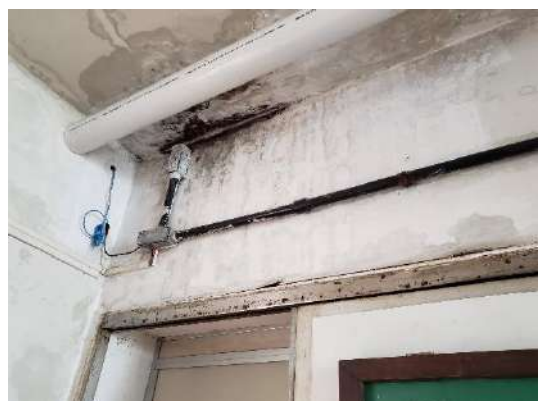
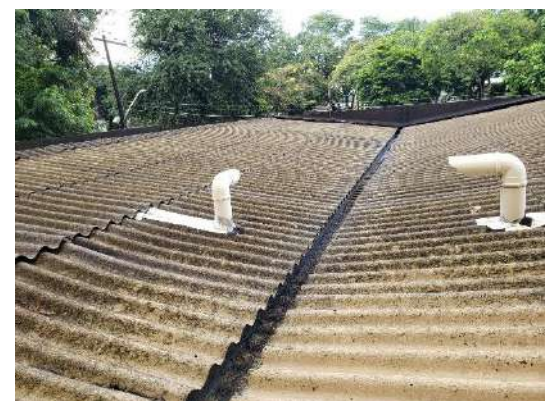
Foto 16: Infiltração no laboratório de síntese de substâncias de interesse terapêutico no 2º andar.

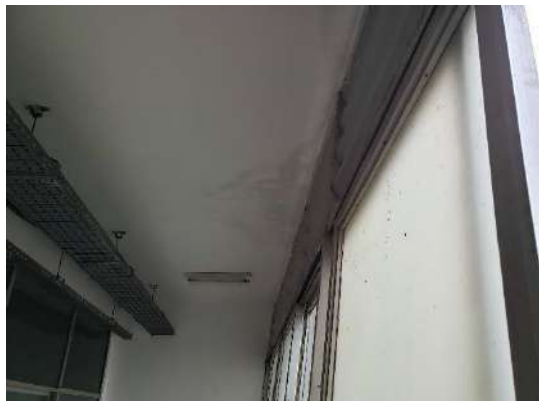
Foto 17: Cobertura da área afetada na foto anterior, com indicação de provável vazamento pela calha.

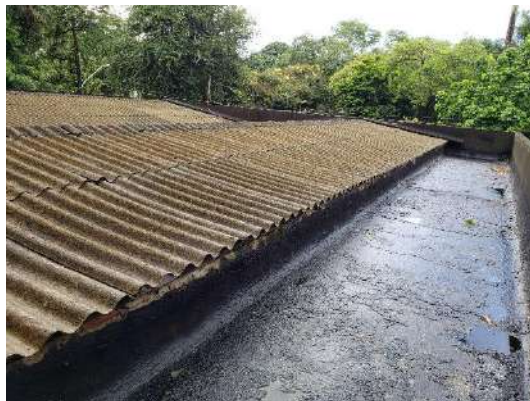
Foto 18: Infiltrações no acesso principal do prédio, no térreo, advinda da cobertura, da provável impermeabilização ineficiente da calha.

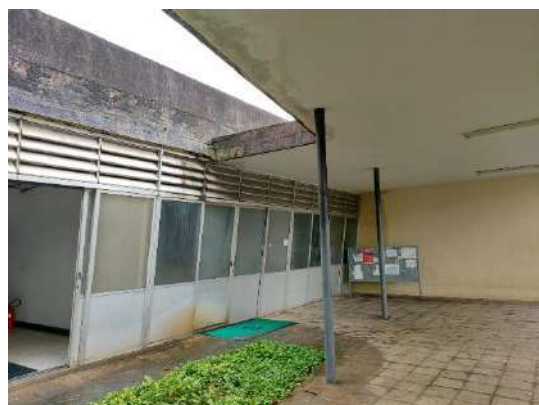
Foto 20: Passarela de acesso à edificação com indicações de infiltrações.

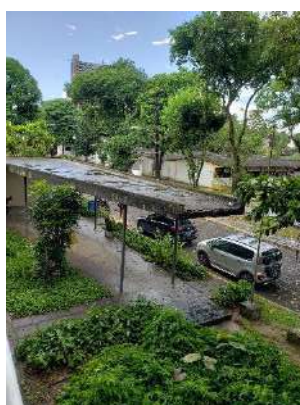
Foto 21: Vista superior da passarela de acesso à edificação com indicações de infiltrações

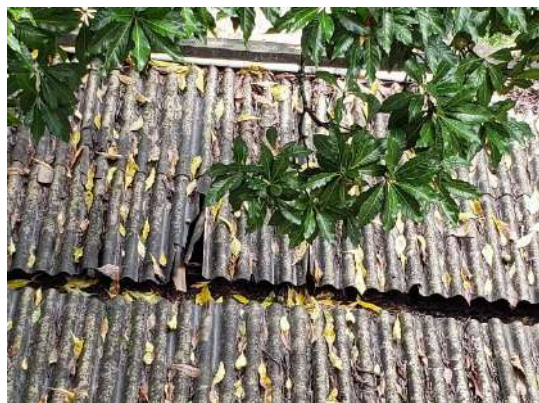
Foto 22: Cobertura de laboratório desativado, onde se encontra uma "bomba de cobalto", com telhas danificadas.

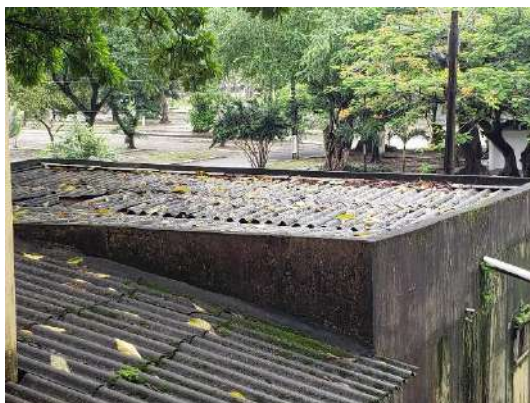
Foto 23: Outra vista da cobertura de laboratório desativado, onde se encontra uma "bomba de cobalto", com telhas danificadas

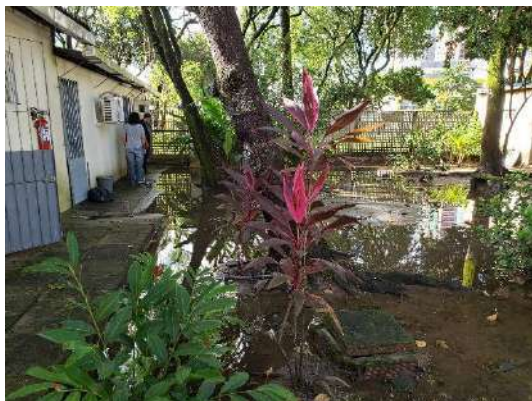
Foto 24: Pátio do local, que ocorre alagamento, onde está situado o Biotério do Departamento de Antibiótico.

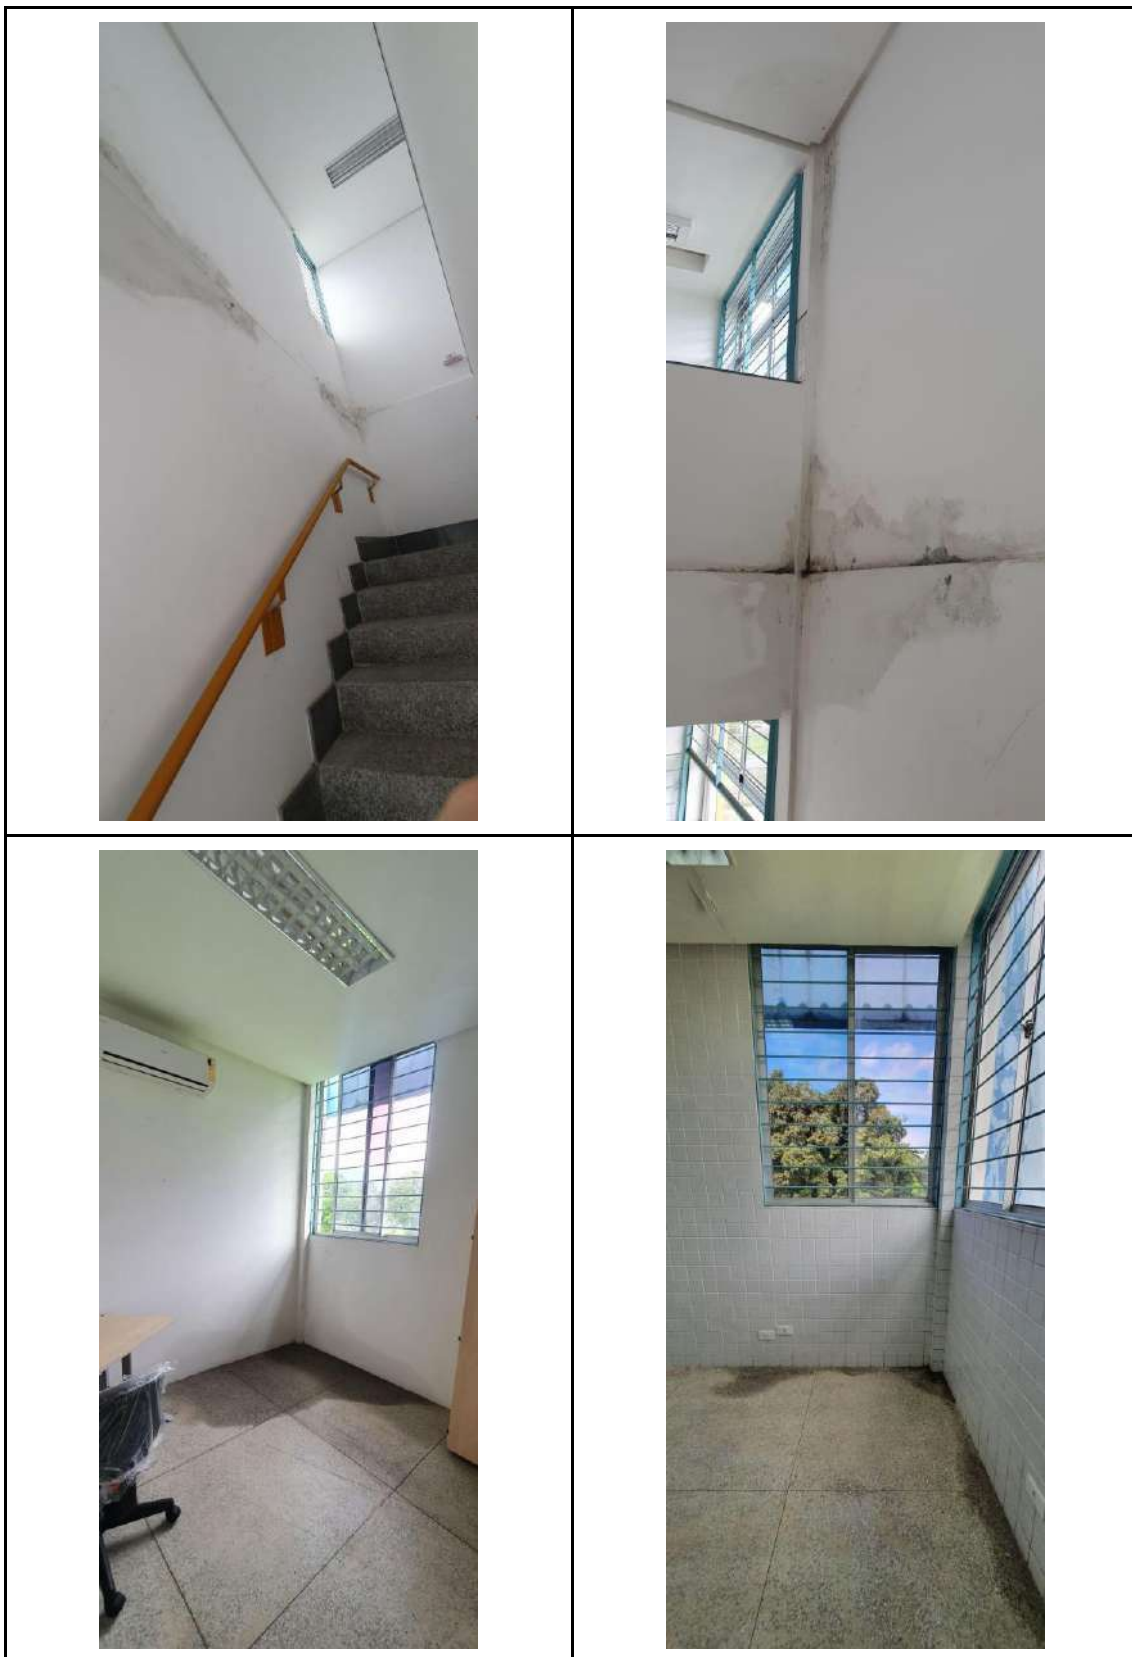
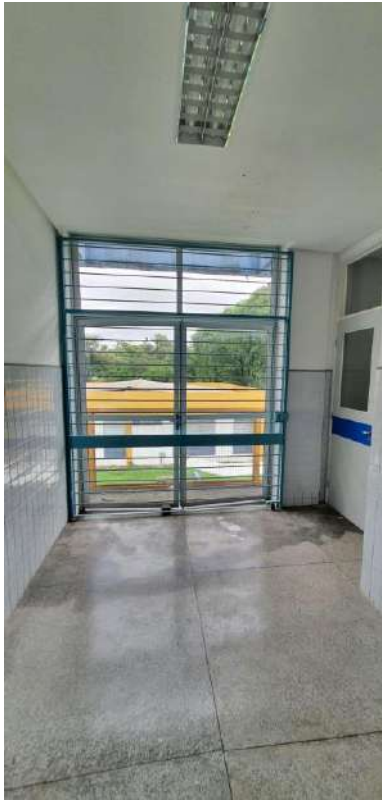
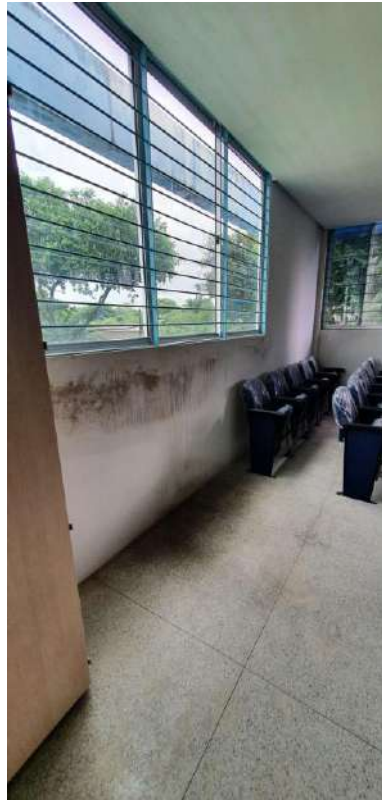
O prédio de Biodiversidade está bem conservado, porém possui vários pontos de infiltração devido a problemas na cobertura, que precisa de recuperação. Também há pontos de infiltração nas fachadas que precisam ser impermeabilizadas e algumas esquadrias que provocam infiltrações.

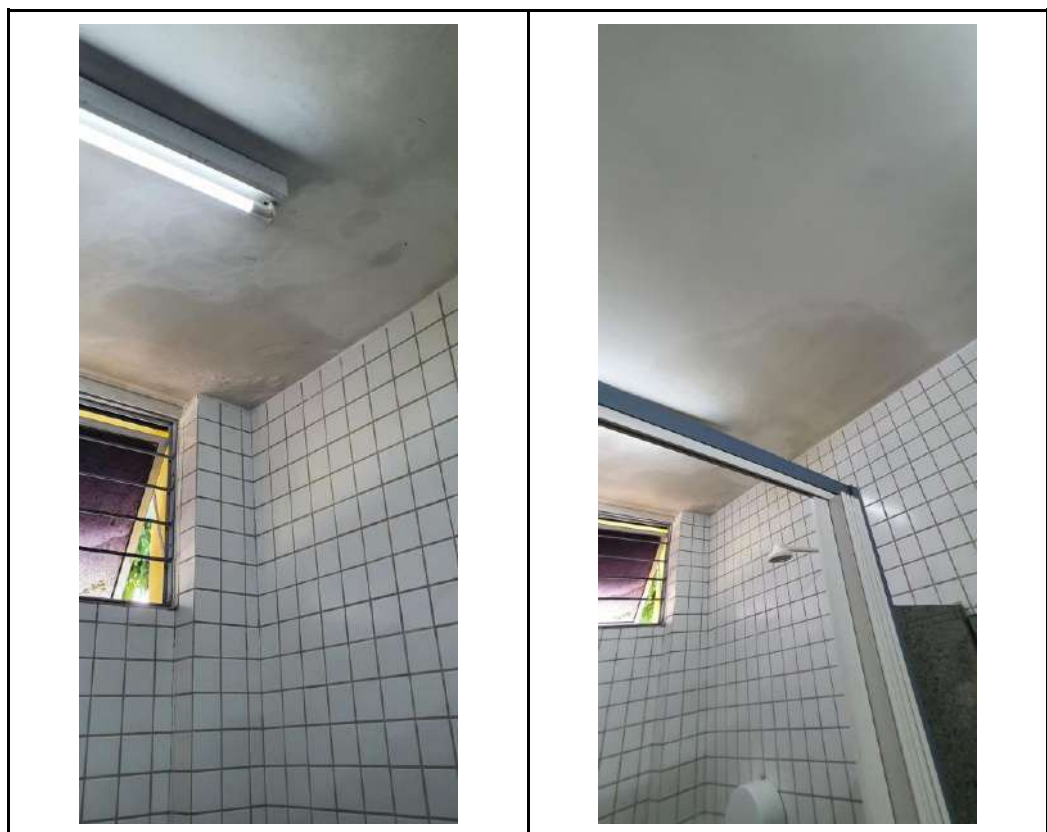
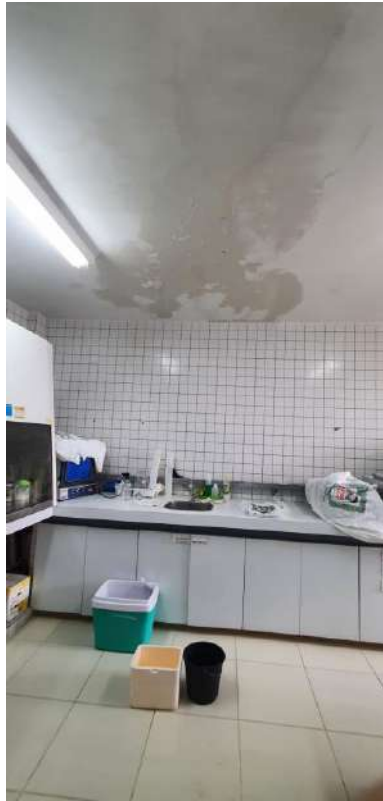
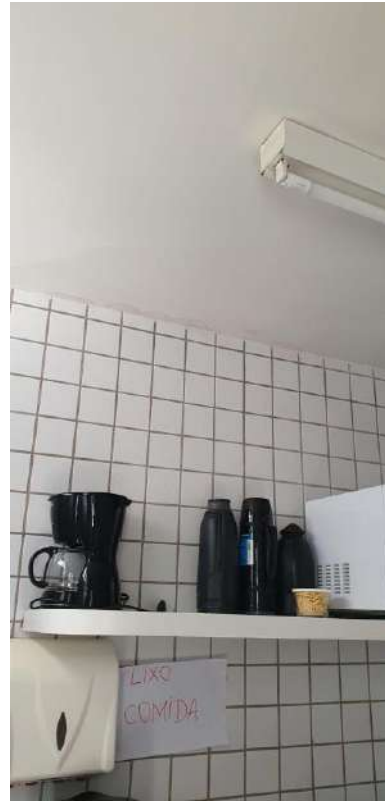
Descrição: Foram encontrados alguns pontos de infiltração na cobertura, localizados na área da copa (patamar da escada), WC do térreo e na sala do GMAP.

O prédio dos Laboratórios de Graduação está bem conservado, porém possui alguns pontos de infiltração na cobertura, que precisa de recuperação. Recomenda-se o serviço de impermeabilização das fachadas também.

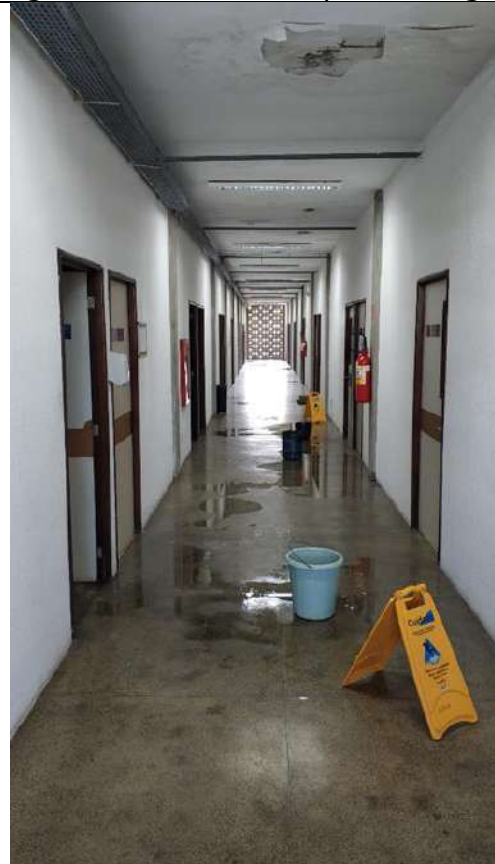
Corredor 1° andar

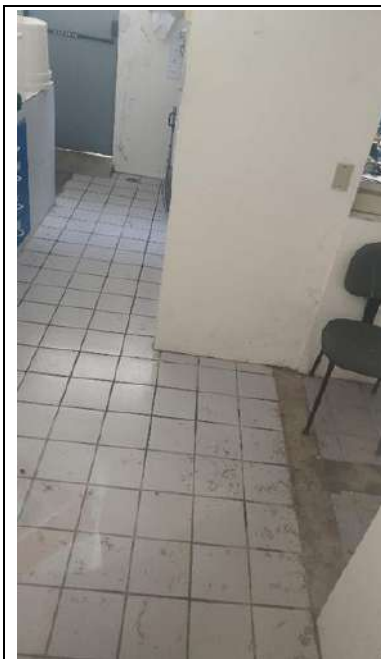
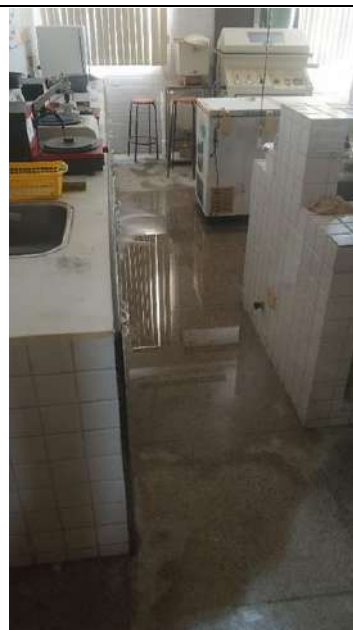
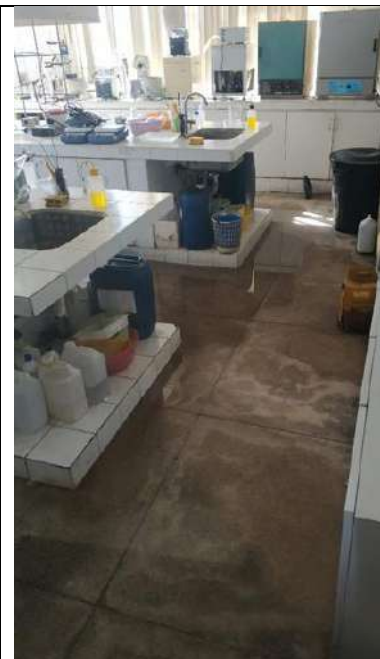
Descrição: Foi possível observar que a drenagem do local necessita de intervenção, pois apresenta é deficiente e não cumprindo a função de retirar a água pluvial do local, é possível observar que a água entra no térreo do prédio, várias salas ainda estavam com água no piso.

Outra ação urgente é a drenagem no terreno que circunda o prédio, pois foi possível observar que as águas pluviais entraram em várias salas. Os corredores também estavam todos molhados, a impressão que tivemos é que já estava lavado, como não encontramos responsáveis pelo prédio no dia da visita não foi possível confirmar essa informação.

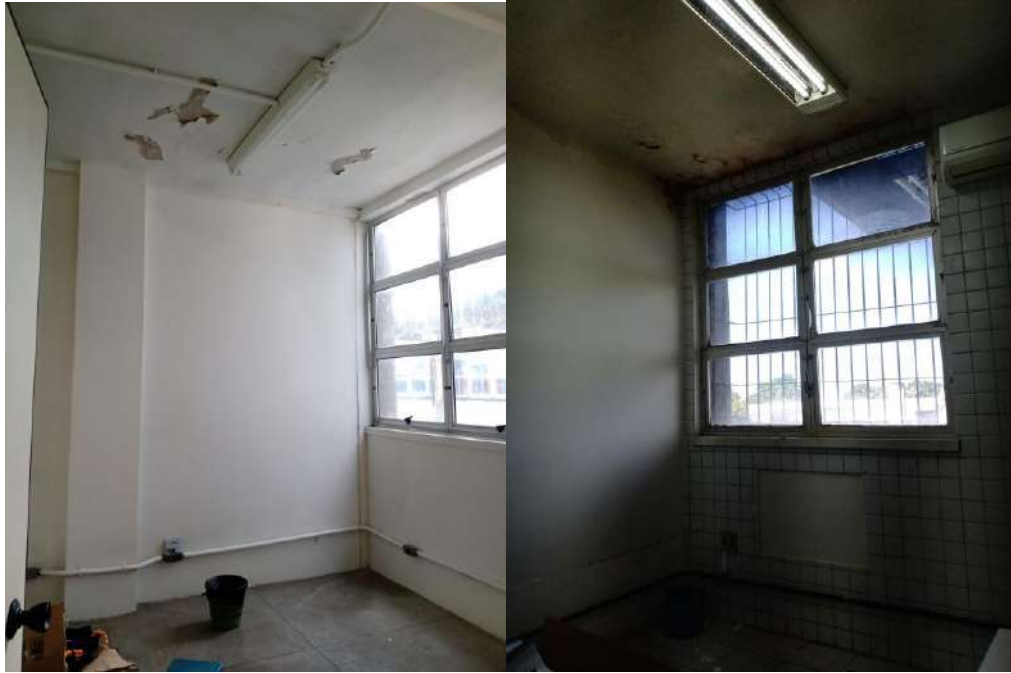
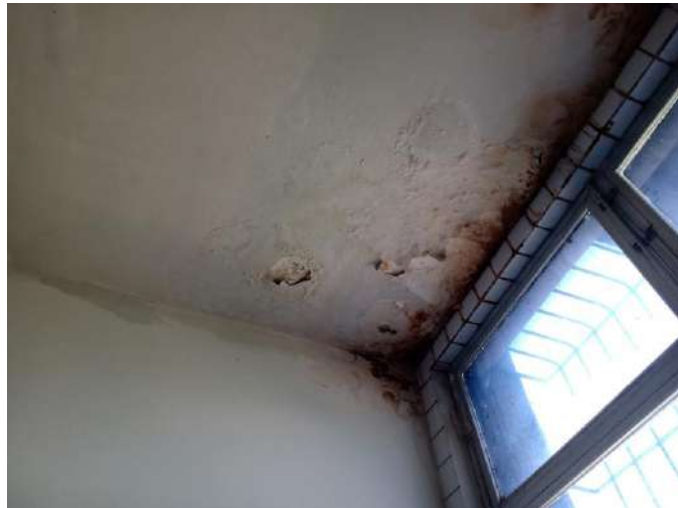
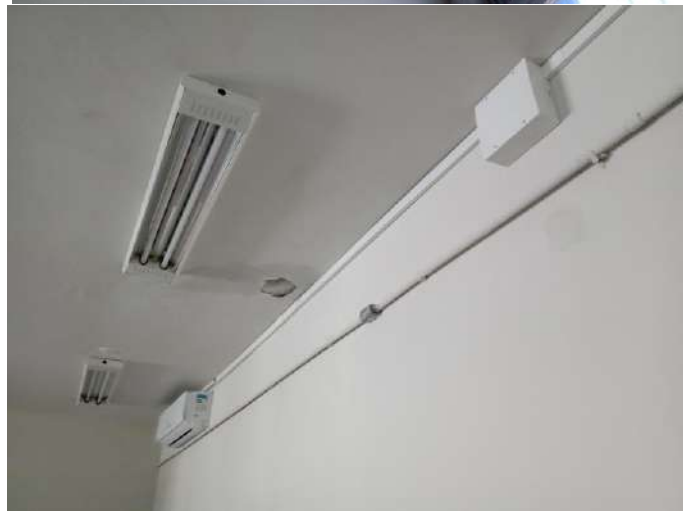
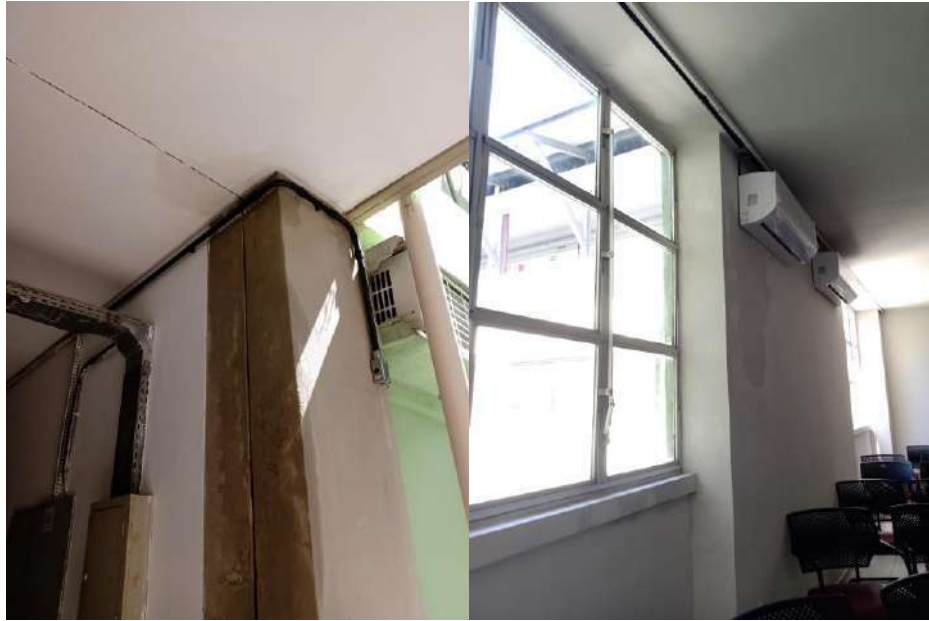
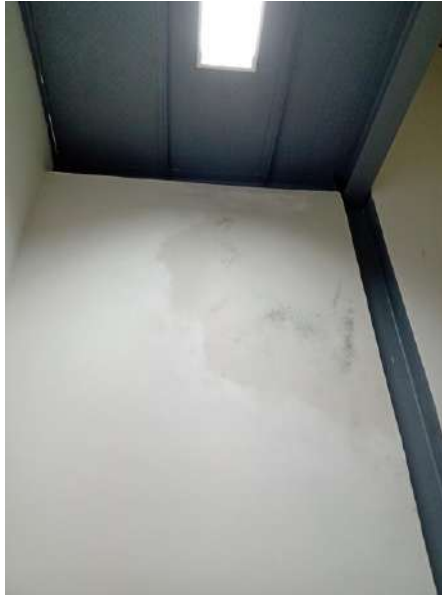
Descrição: Infiltração em lajes e/ou paredes na caixa de escada; circulações; Sala 322; Sala 326; Auditório. Infiltração na junta de dilatação (próximo à Sala 334). Acúmulo de água em trechos do pavimento em função da entrada de água da chuva através do vão dos guarda-corpos.

Figuras 1 a 8 - Infiltrações em lajes, paredes e junta de dilatação.

Necessita-se de intervenção para sanar as irregularidades verificadas, levando-se em consideração o risco à segurança do usuário e às atividades do Centro.

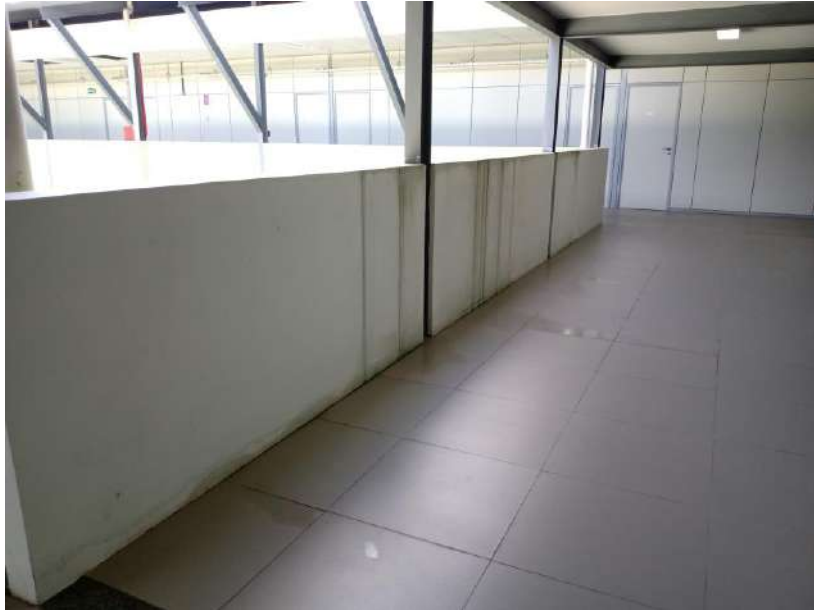
Figuras 9 e 10 - Acúmulo de água no pavimento devido aos vãos acima dos guarda-corpos.

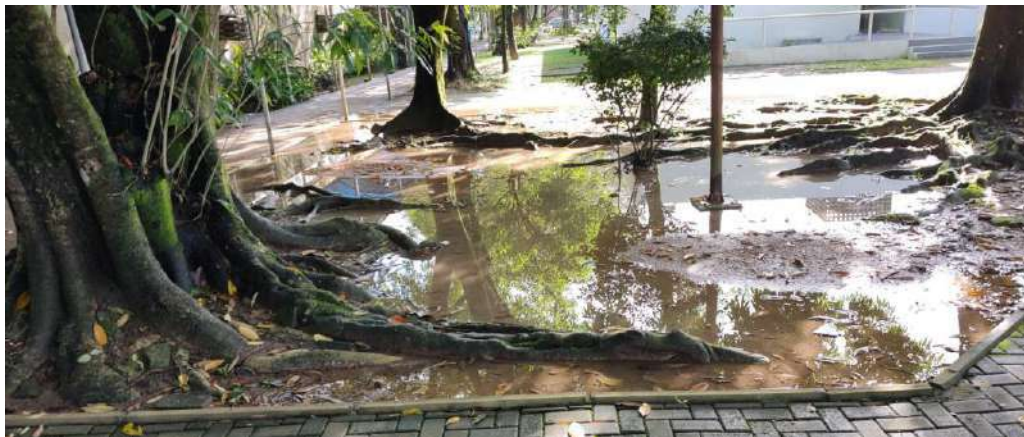
Descrição: O Pátio interno que fica entre o DQF e Depto de Física ficou bastante alagado (FOTO 03 e FOTO 04), causando alagamento dentro do Departamento de Física. Verificamos também que o pátio externo, também contribuiu para o alagamento do pavimento térreo do Depto de Física.

FOTO 03 PÁTIO ENTRE O DQF E P DEPTO FÍSICA

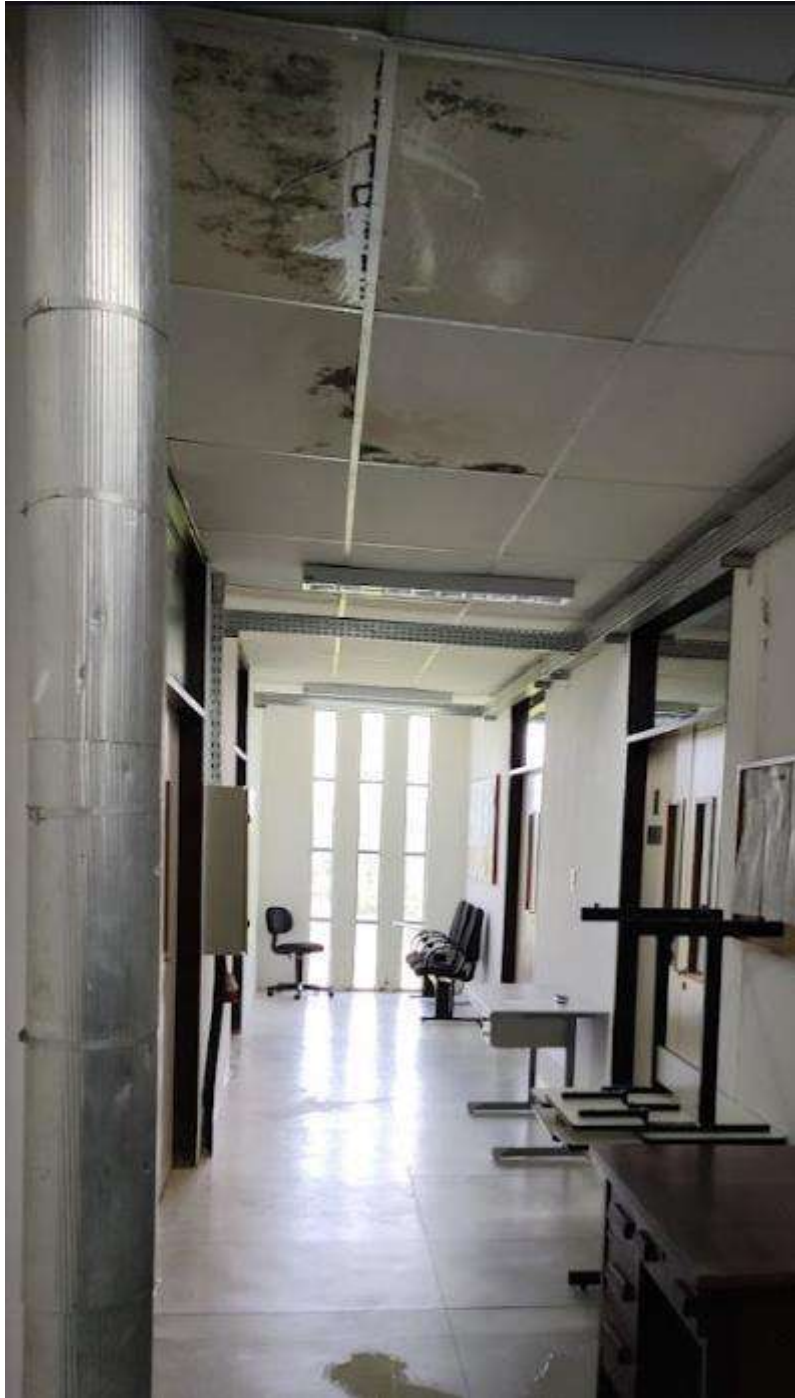
Descrição: Verificamos alguns pontos de infiltração nas esquadrias (FOTO 05 E FOTO 06), vários pontos com mofo nas paredes, demonstrando que o problema é antigo problema de impermeabilização em calha (FOTOS 07, 08, 09 e 10).

FOTO 06 - ESQUADRIA COM PROBLEMA DE VEDAÇÃO
