**UNIVERSIDADE FEDERAL DE PERNAMBUCO
SUPERINTENDÊNCIA DE INFRAESTRUTURA**

**RELATÓRIO TÉCNICO DE MAPEAMENTO DE DANOS
CAMPUS JOAQUIM AMAZONAS E CENTRO – RECIFE
CAMPUS VITÓRIA – VITÓRIA DE SANTO ANTÃO
PERNAMBUCO**

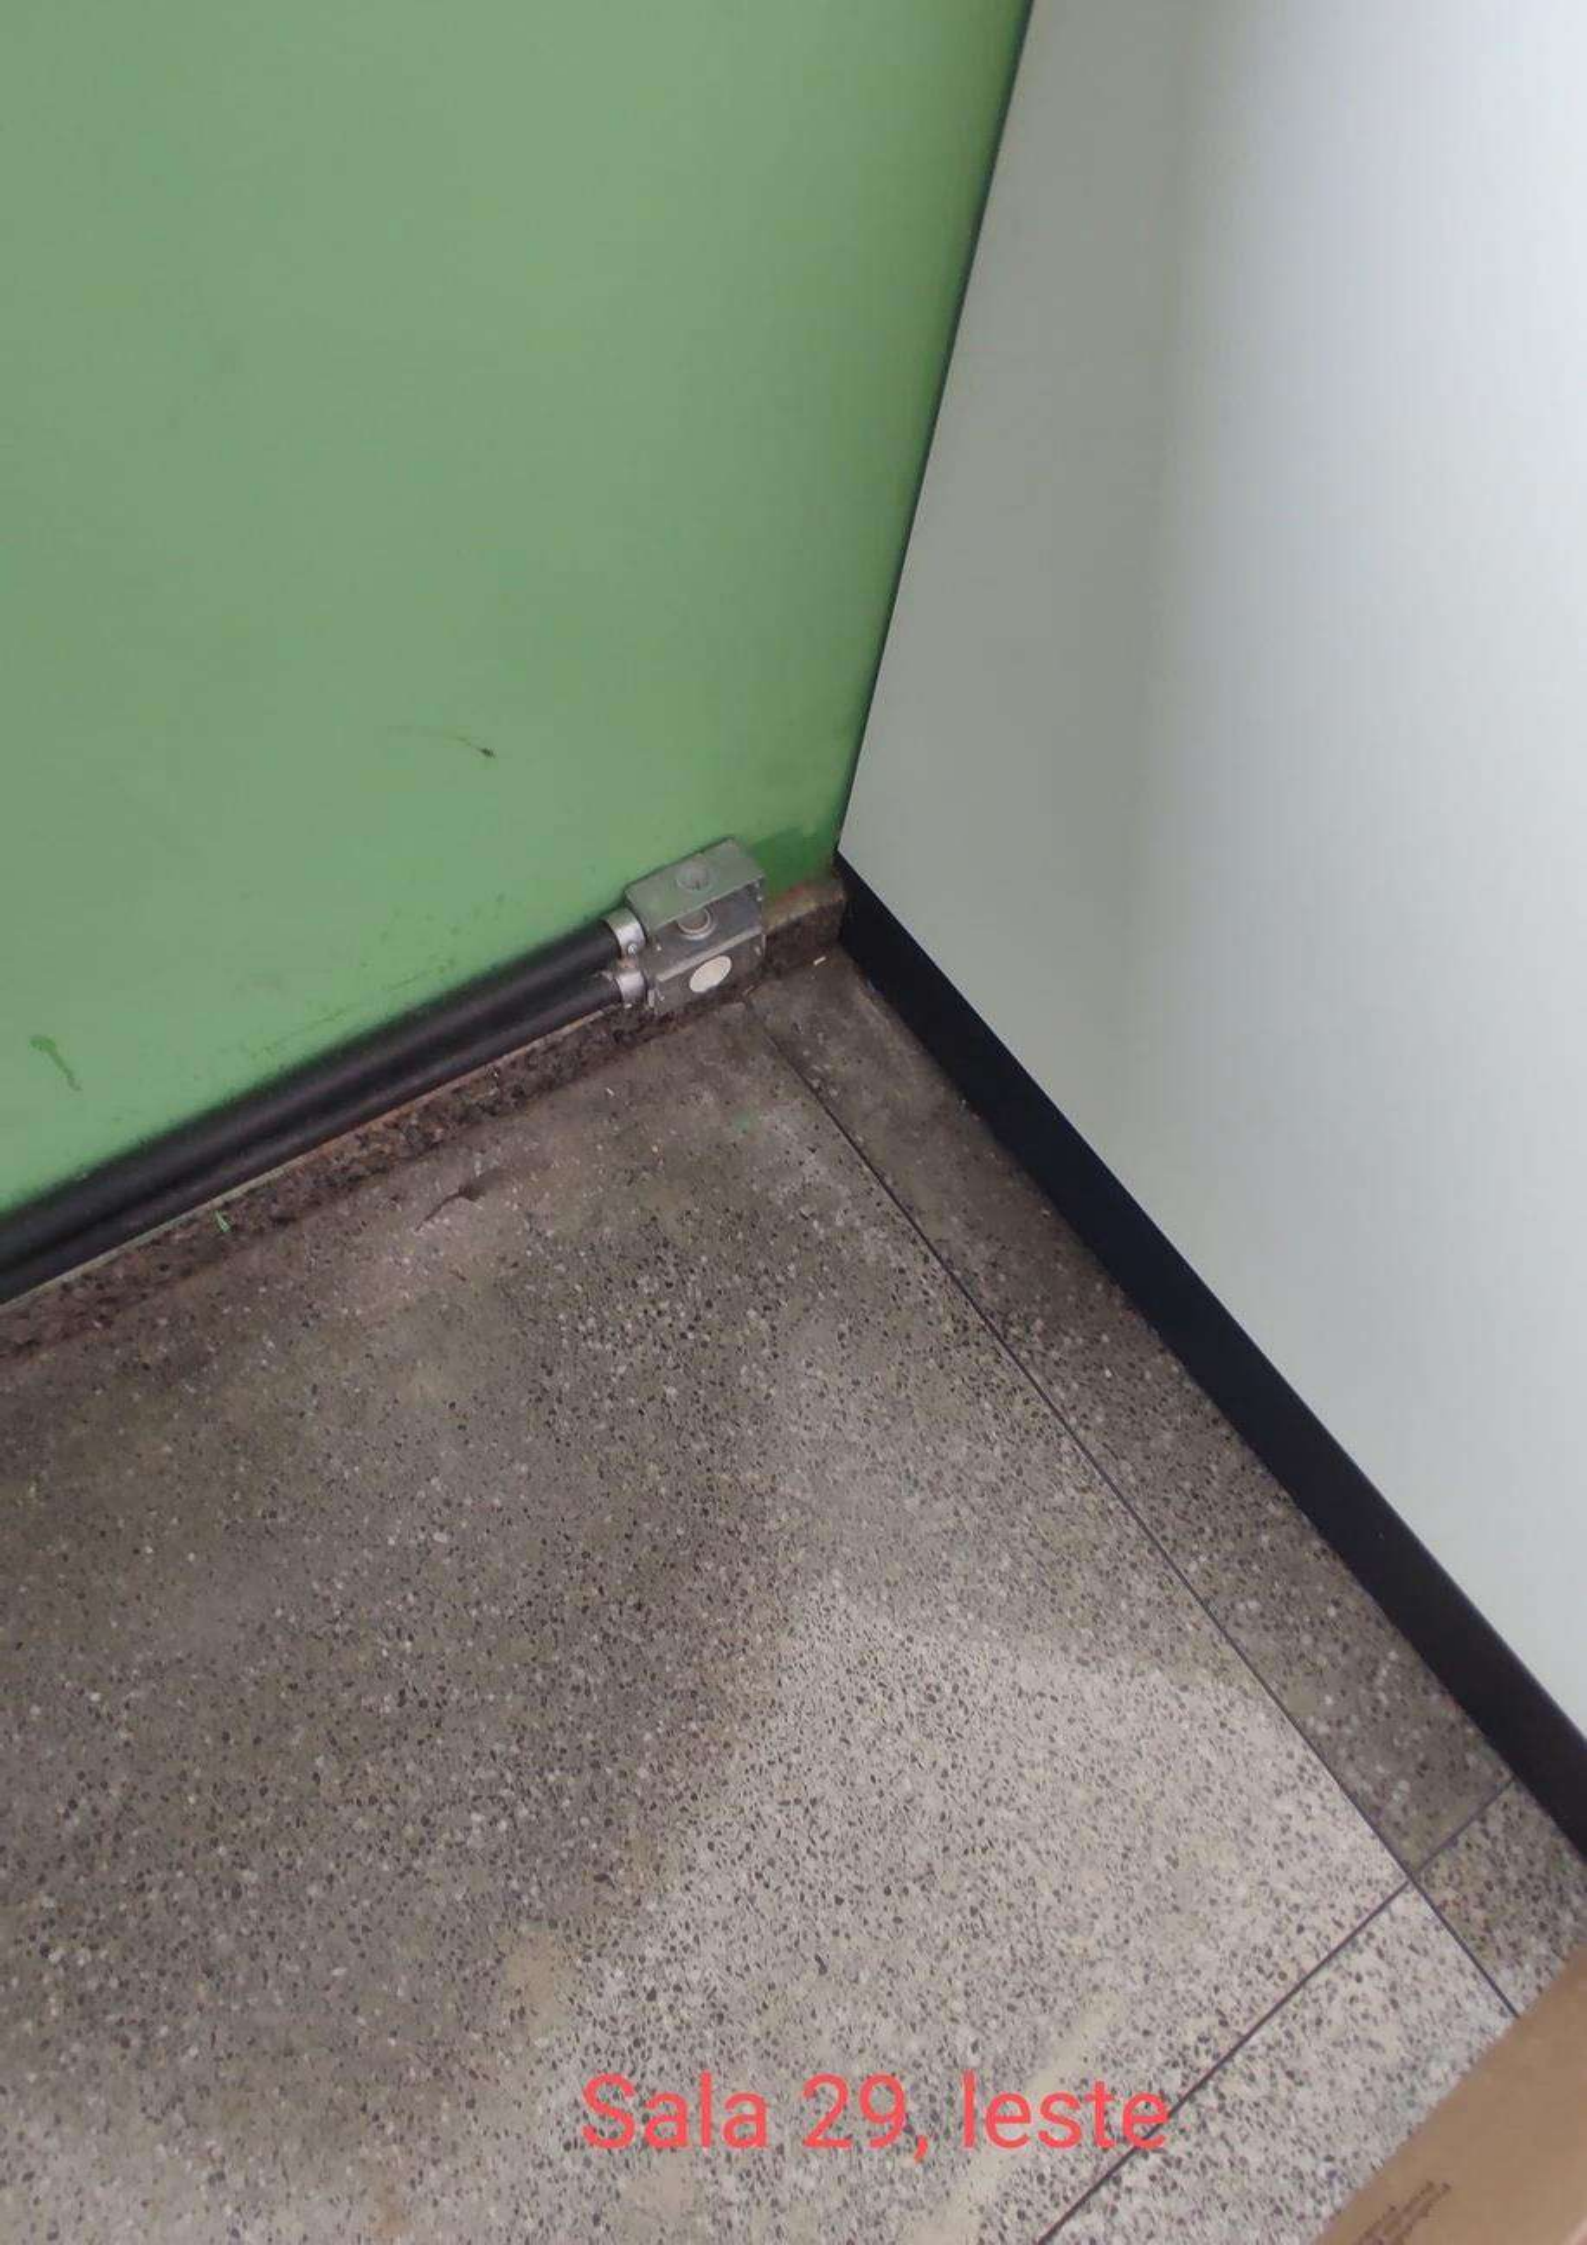
Sala 29, leste

Descrição: No CCM os problemas de infiltração se concentram principalmente em salas do 1º e 2º andar, lado leste, e hall das escadas. As infiltrações ocorrem pelos cantos inferiores das janelas e nas junções inferiores das paredes com o piso.

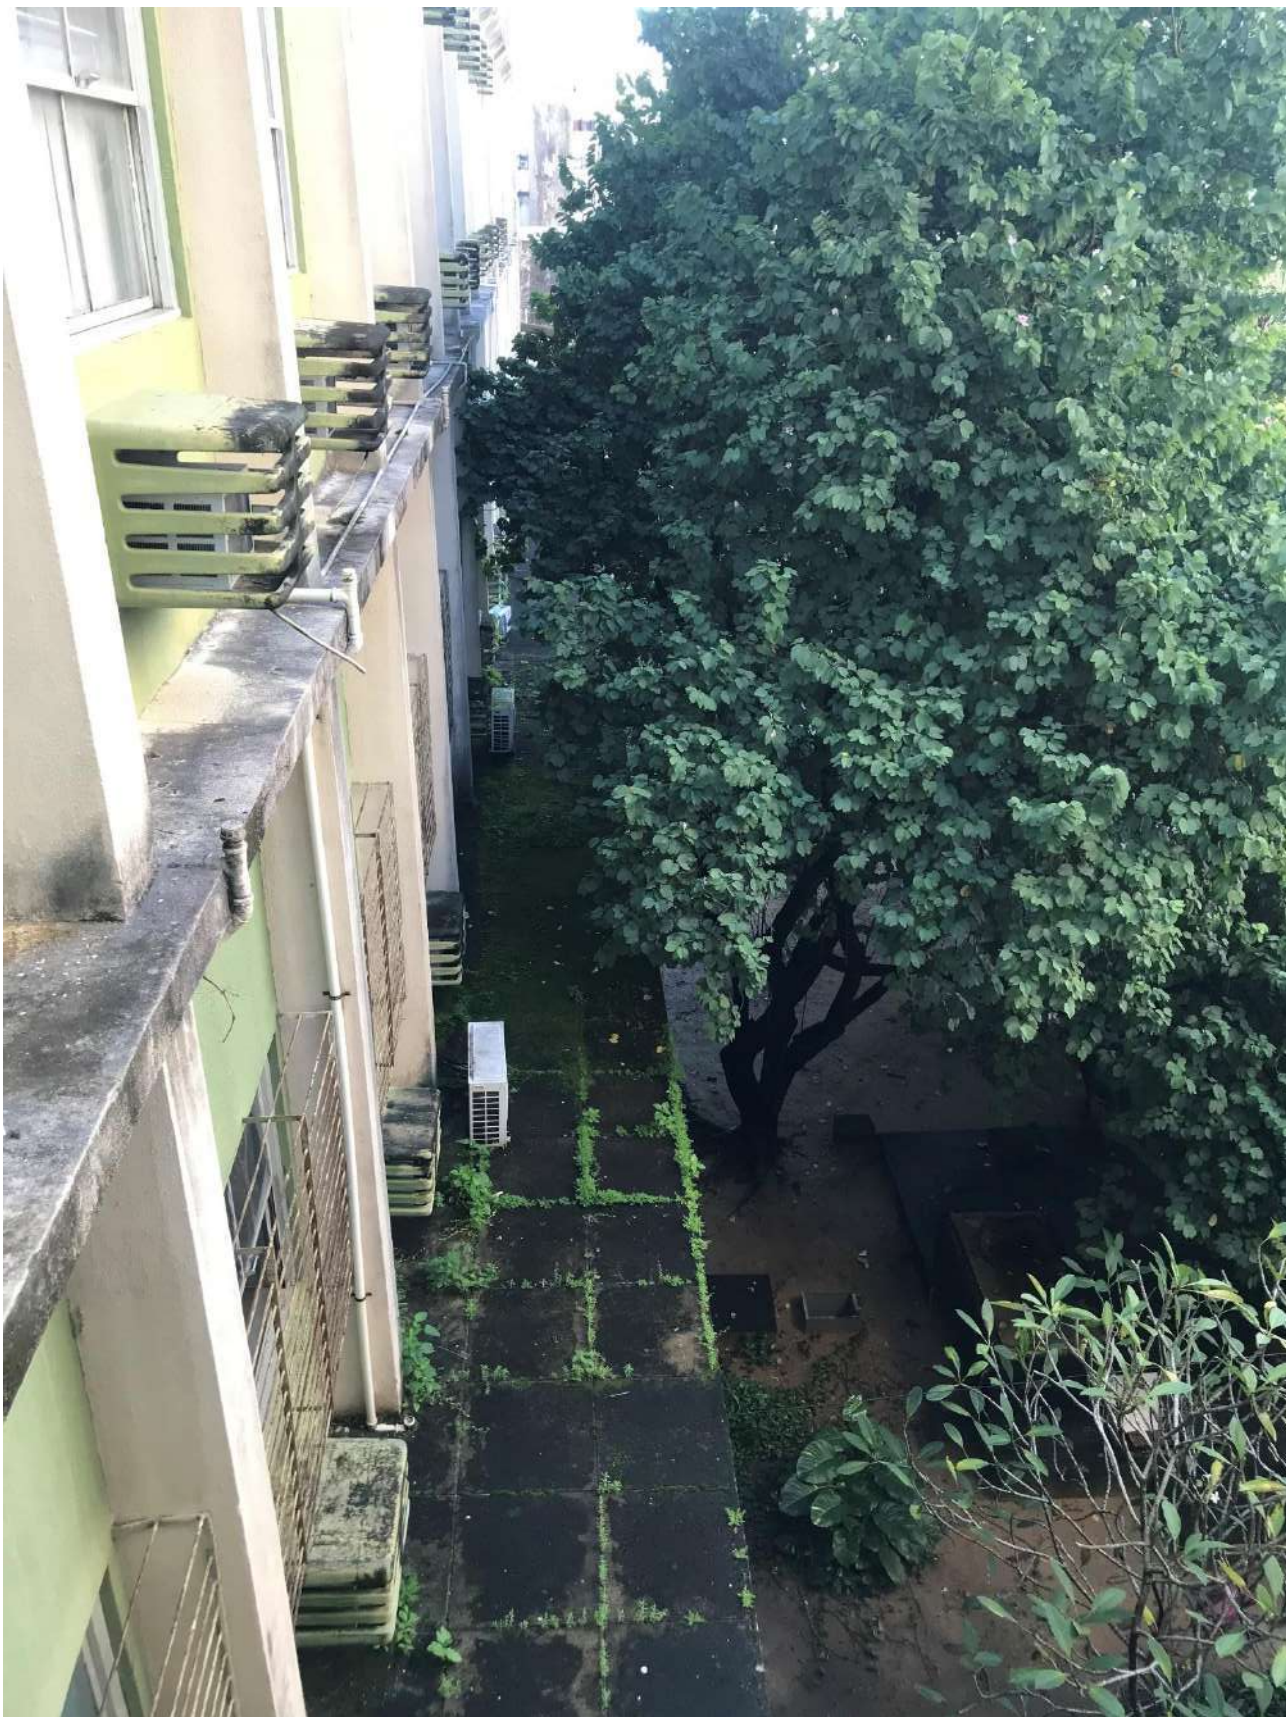
Figura 1. Árvore de grande porte próximo à edificação (CCS)

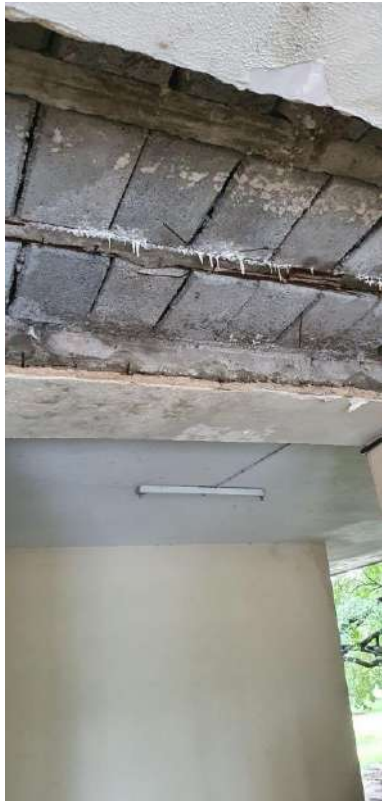
Descrição: A estrutura da sede do CCS se encontra com vários pontos críticos, ferragens à mostra em pilares e lajes, entre outros. As escadas se encontram encharcadas, devido à infiltração vinda pela fachada e pela coberta.

Laje do Bloco F

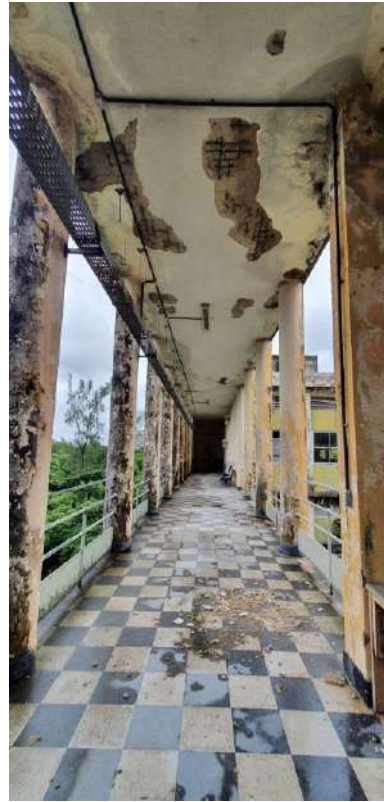
Conexão entre os Blocos C e D

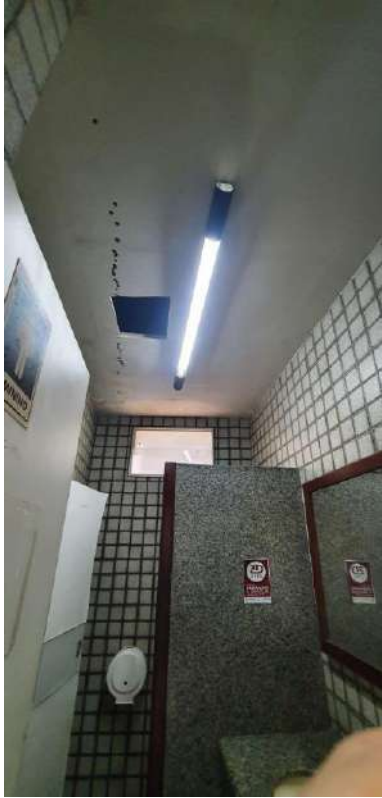
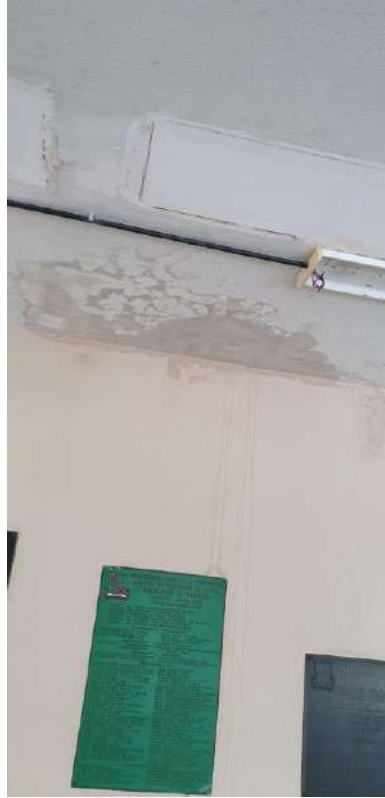
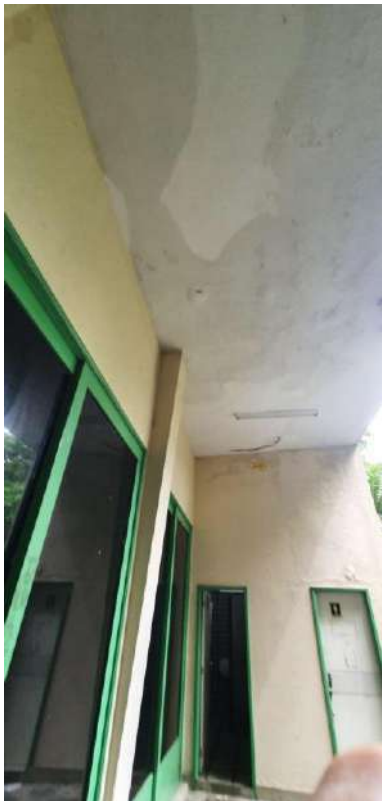
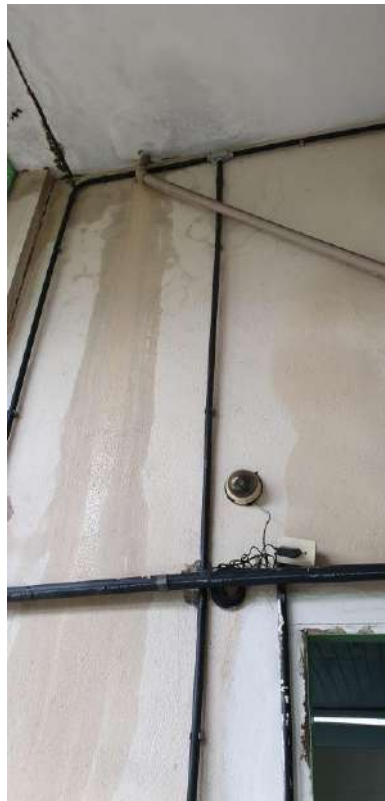
Descrição: Foram observados vários pontos de infiltração na cobertura.

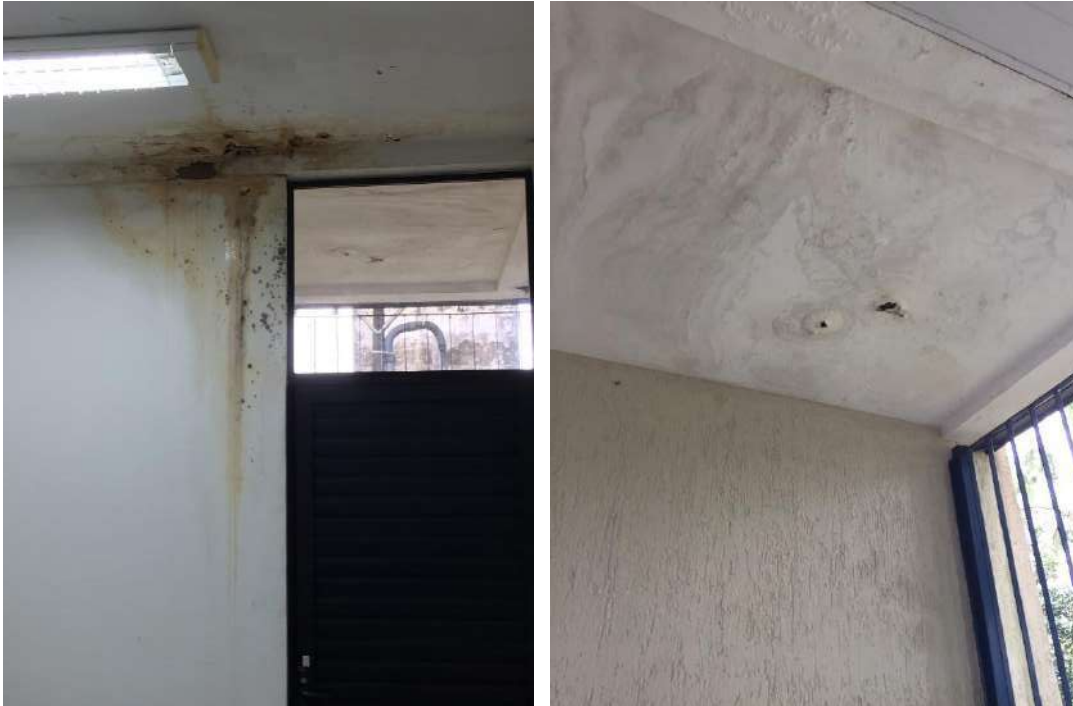
SALAS PRIMEIRO ANDAR

Descrição: APRESENTA ALGUNS PONTOS DE INFILTRAÇÃO.

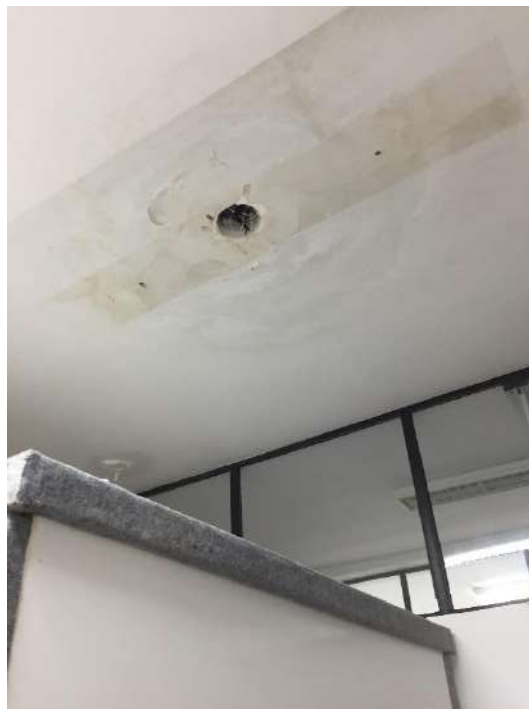
SALA PRIMEIRO ANDAR

Descrição: AS INSTALAÇÕES ELÉTRICAS ESTÃO CONSERVADAS MAS O ALGUNS ESPAÇOS APRESENTAM INFILTRAÇÃO PELO PONTO DE ILUMINAÇÃO.

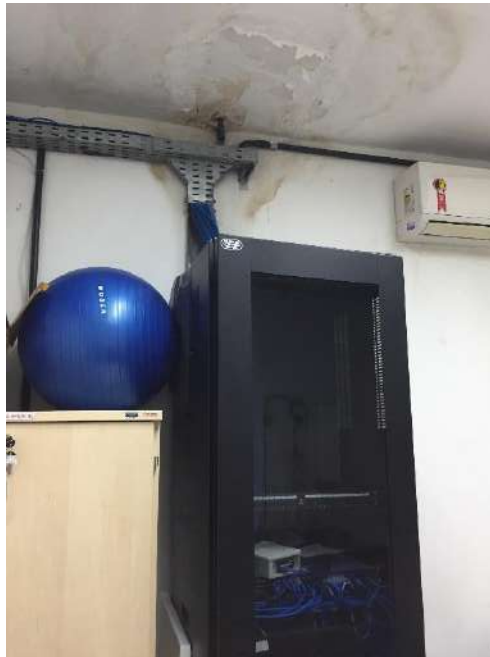
- INFILTRAÇÃO PRÓXIMA A SERVIDOR.

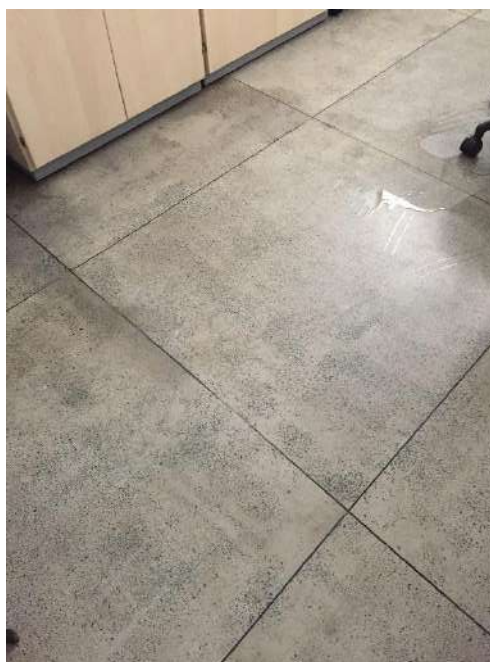
- INFILTRAÇÃO PRIMEIRO ANDAR.

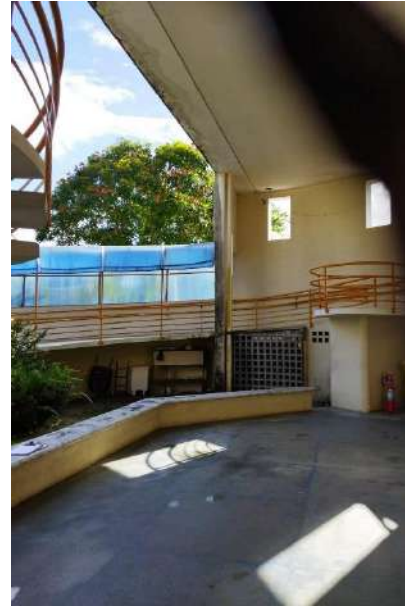
Hall de acesso principal recebe chuvas de vento provenientes do Sul

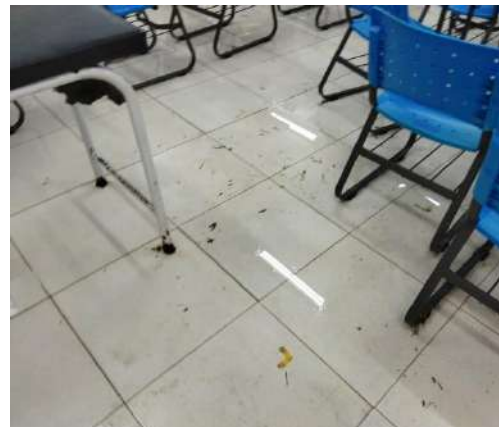
Água empoçada em piso de sala de aula

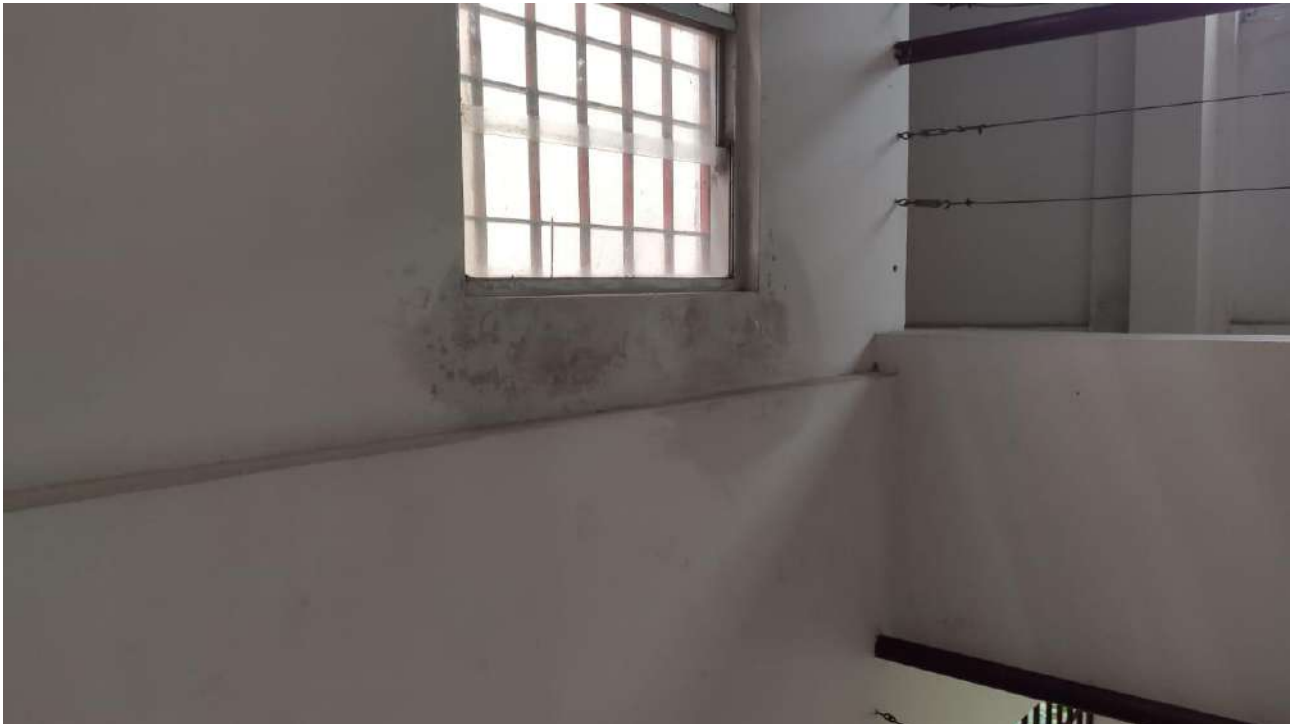
Figura 3. Infiltração no teto em sala no 2º pavimento (Bloco Acadêmico Depto Nutrição)

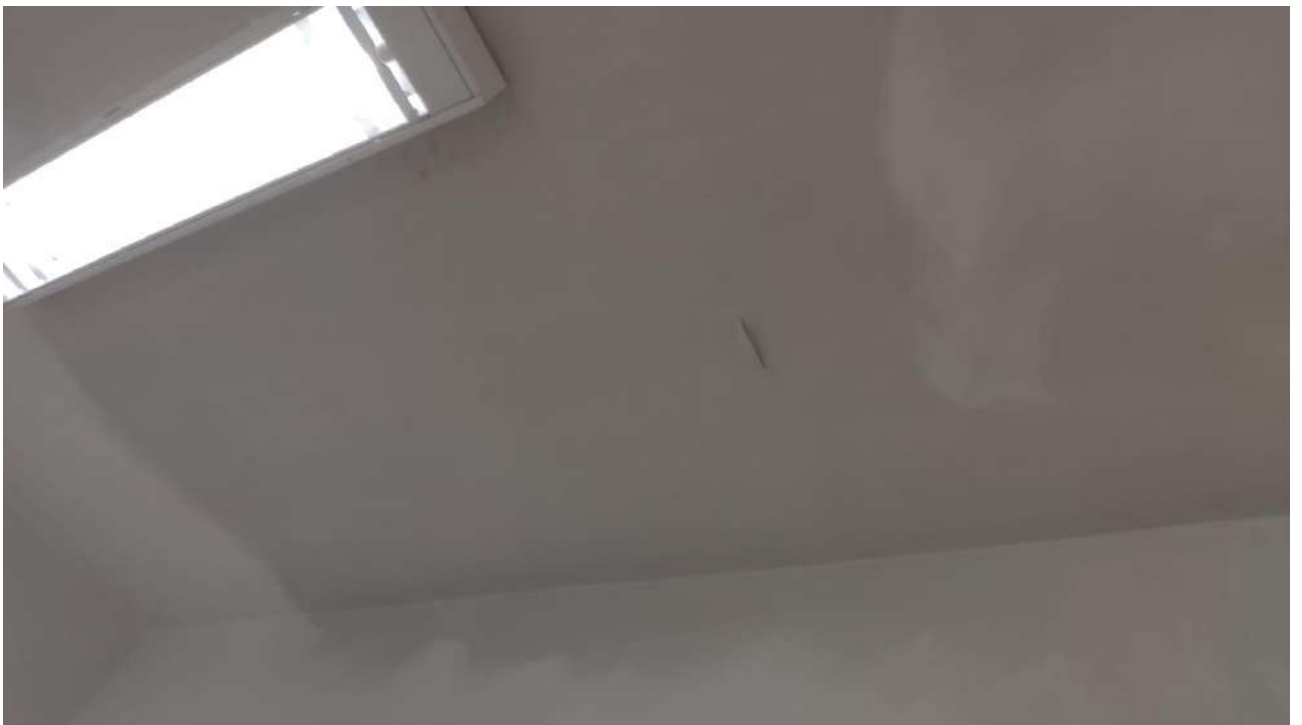
Figura 4. Infiltração no teto no corredor de acesso às salas de aula 2º pavimento (Bloco Acadêmico Depto Nutrição)

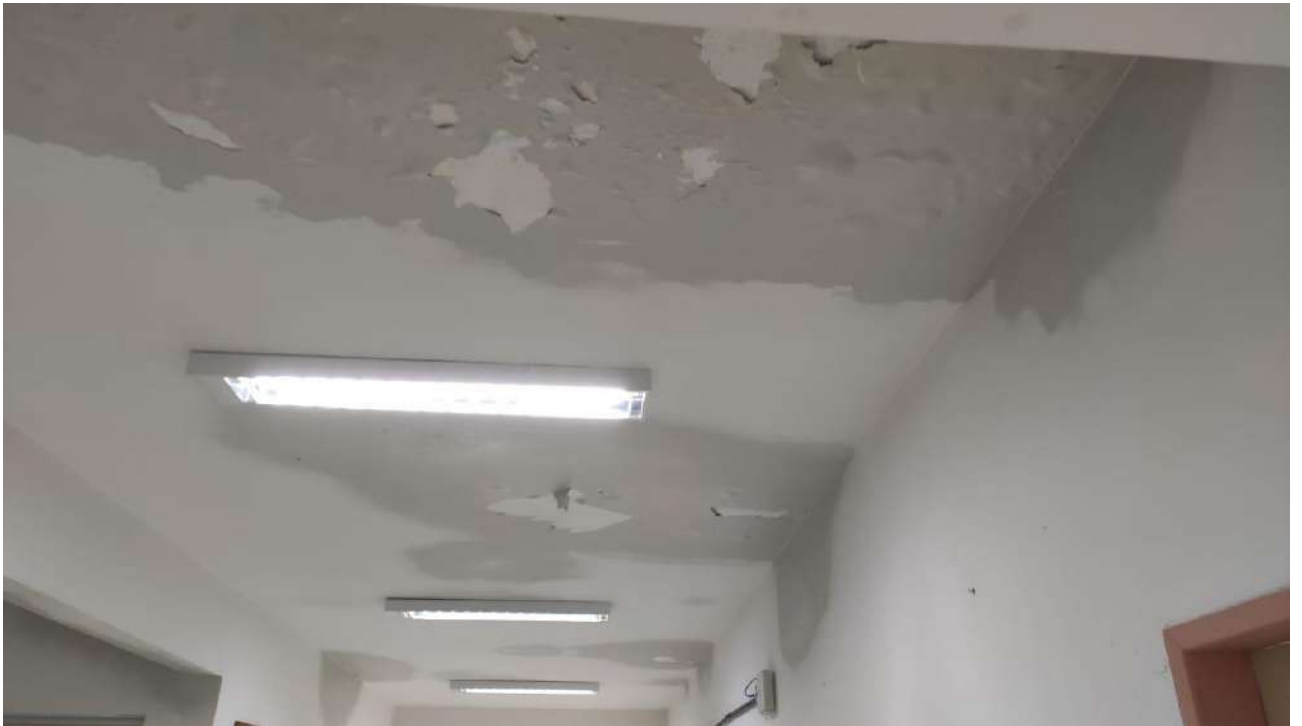
Figura 5. Infiltração no teto em sala no 2º pavimento (Bloco Acadêmico Depto Nutrição)

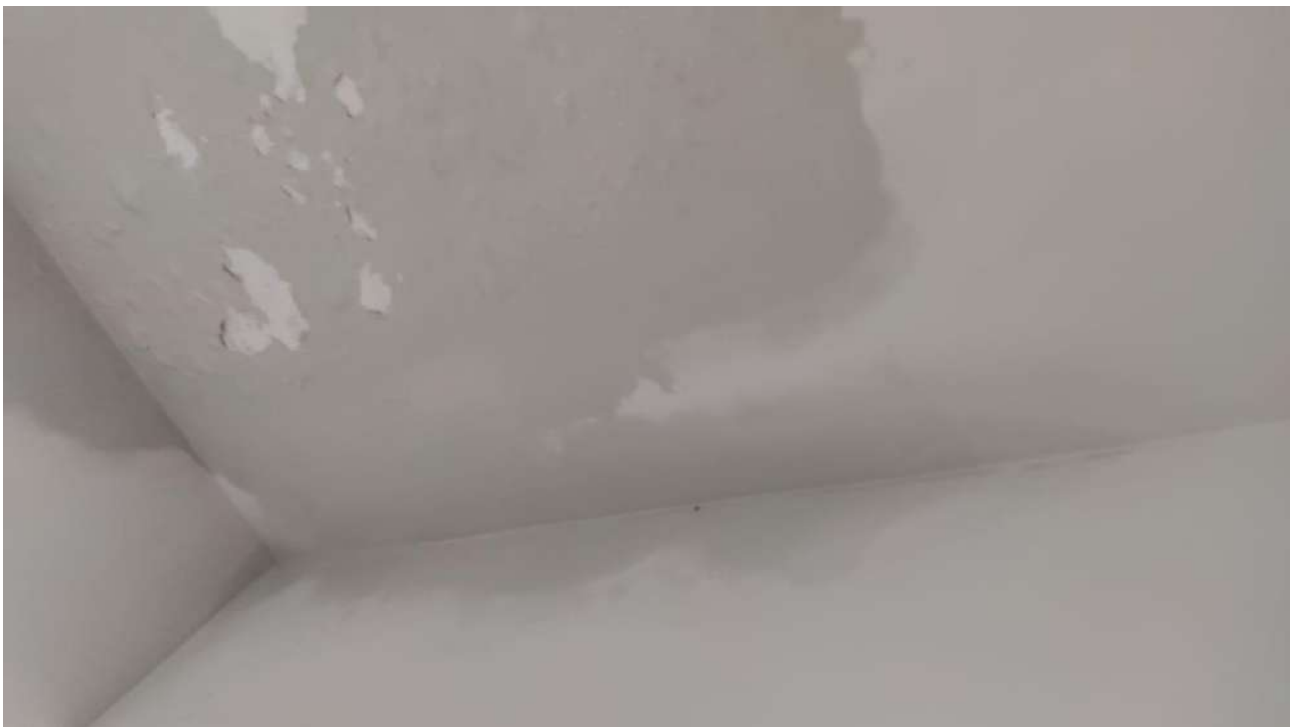
Figura 6. Infiltração no teto em frente à Secretaria da Pós-Graduação (Bloco Acadêmico Depto Nutrição)

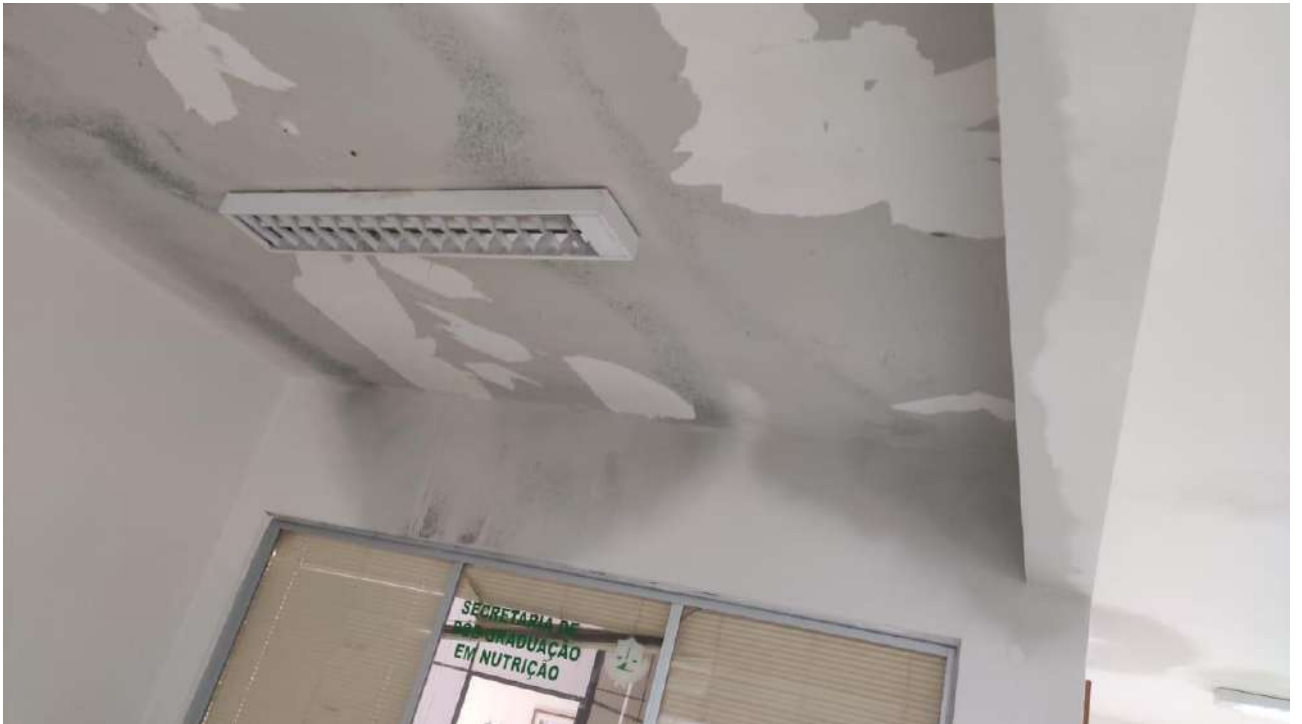
Figura 7. Infiltração no teto no corredor de acesso às salas de aula 2º pavimento (Bloco Acadêmico Depto Nutrição)

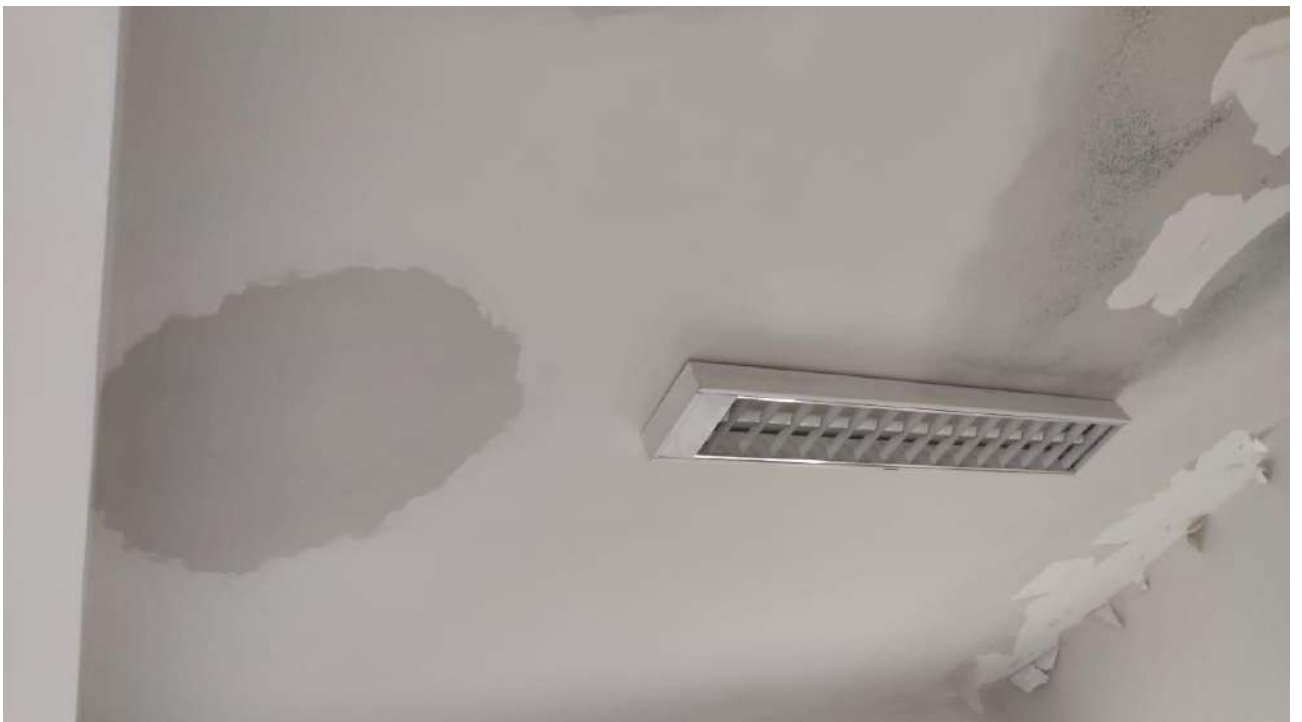
Figura 8. Paredes afetadas por vazamento em teto Secretaria da Pós-Graduação (Depto Nutrição)

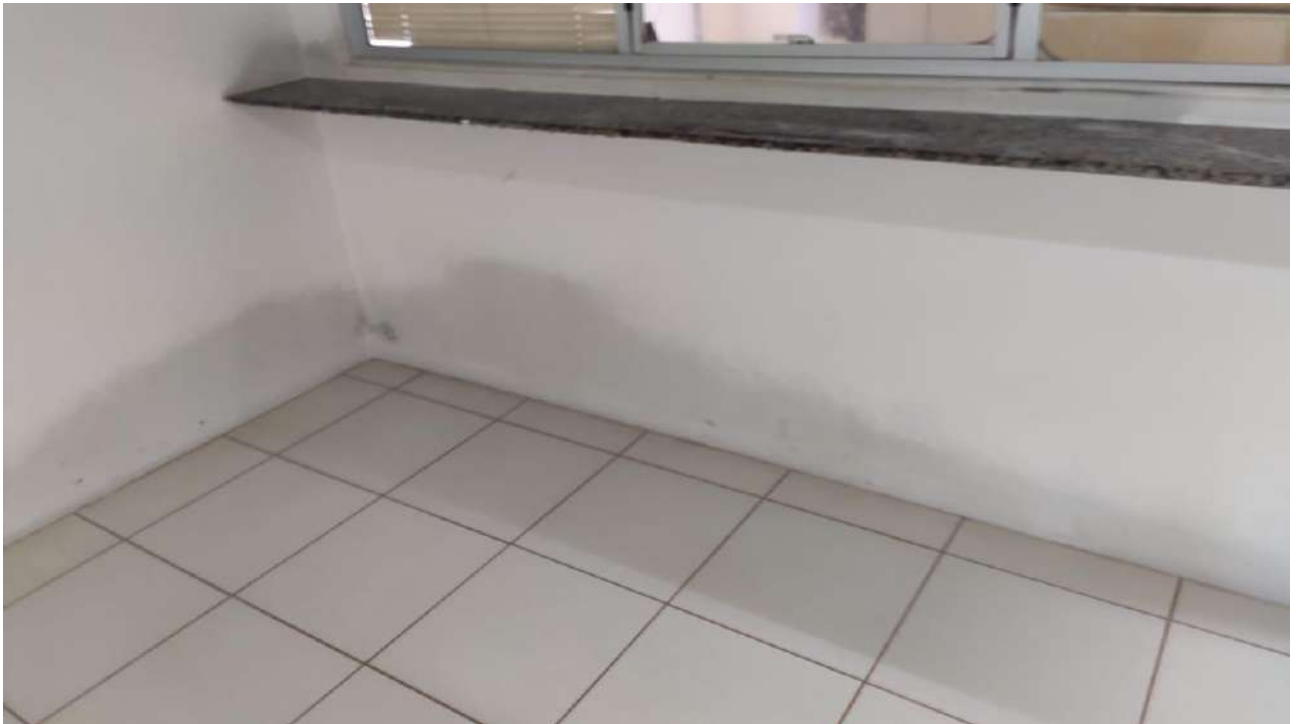
Figura 9. Infiltração pela viga acima das janelas no 2º pavimento (Depto Nutrição)

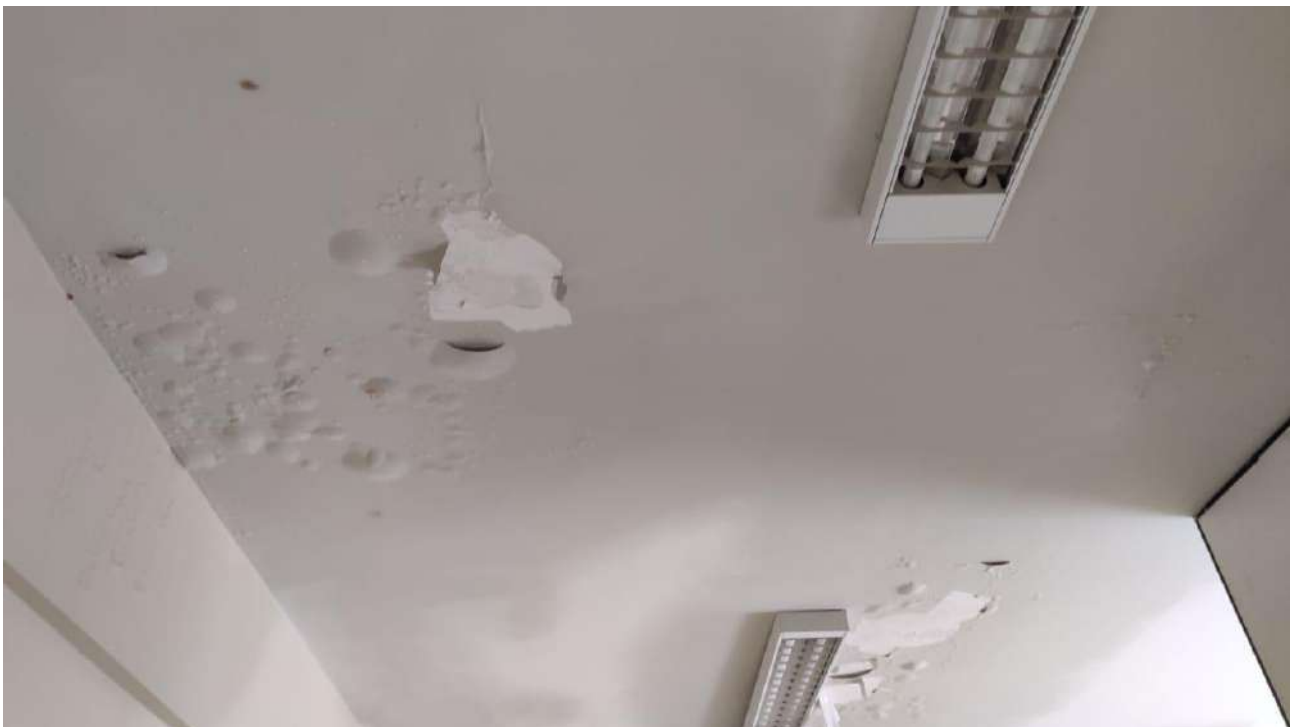
Figura 14. Luminária em sala de aula no 2º pavimento (Depto Nutrição)

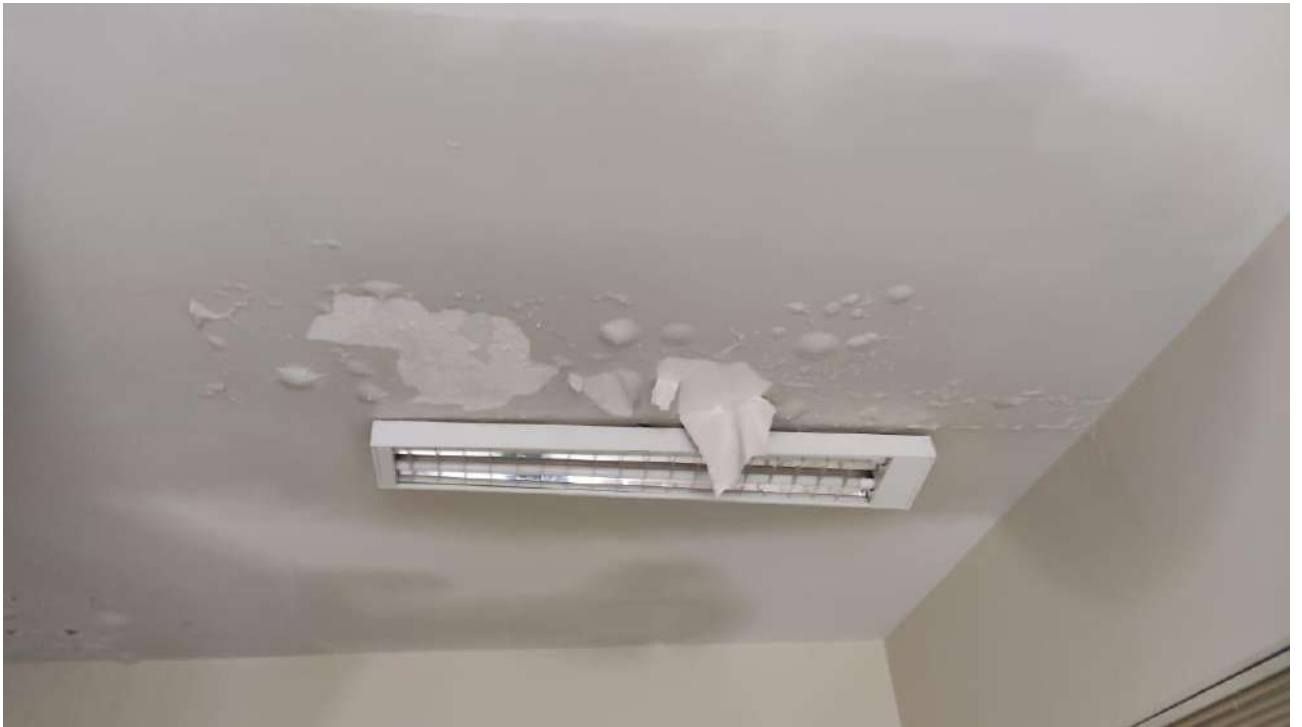
Figura 15. Infiltração na sala da Escolaridade da Graduação (Depto Nutrição)

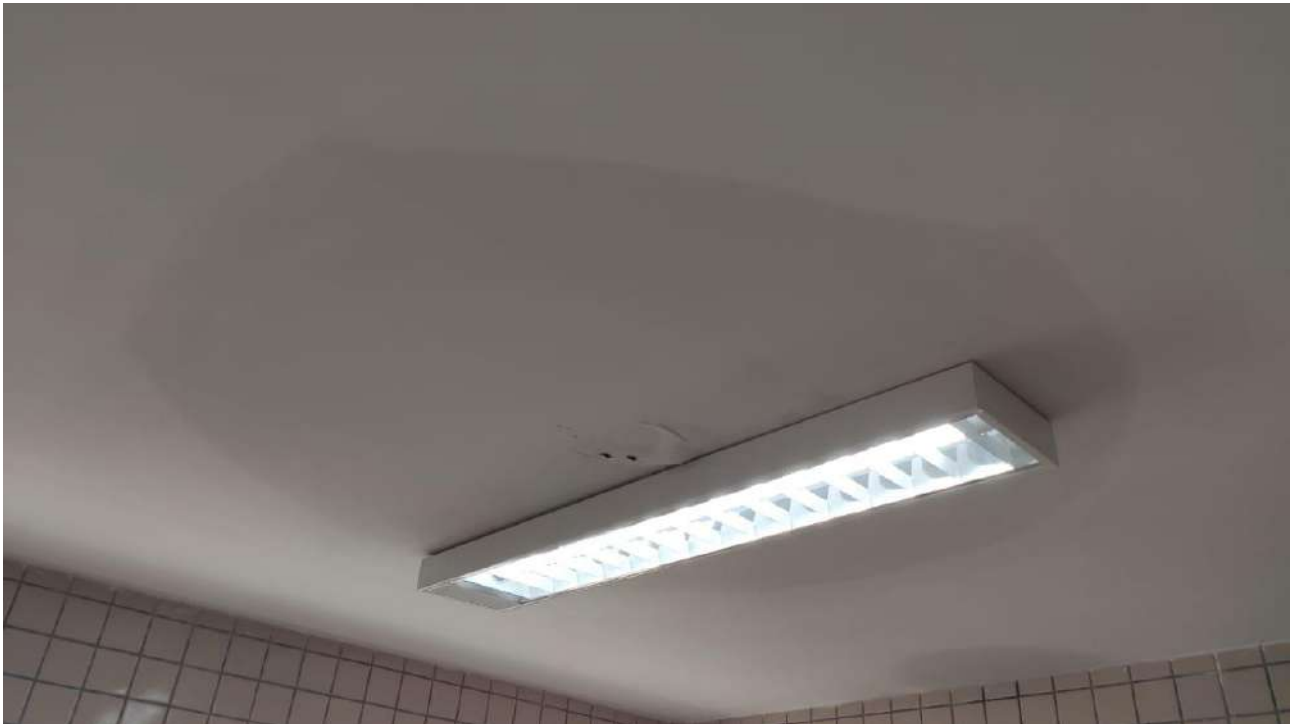
Figura 19. Infiltração no teto e parede no 2º pavimento (Depto Nutrição)

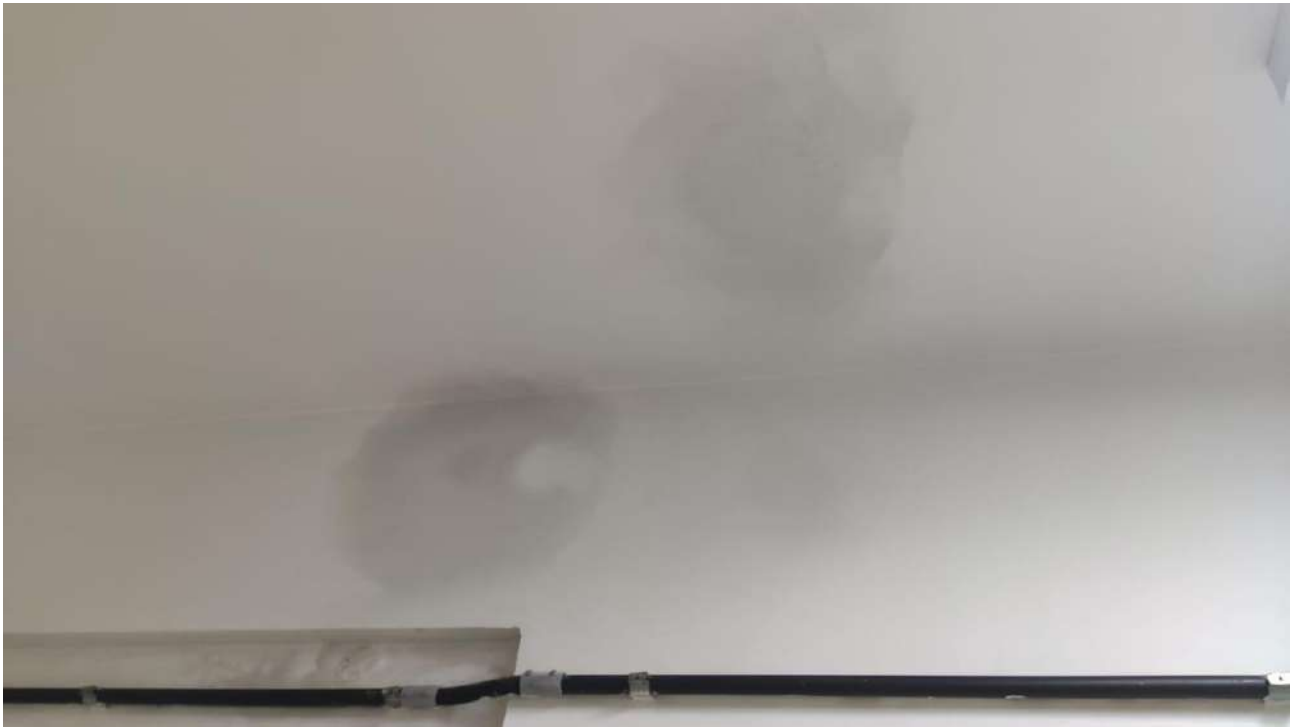
Figura 20. Infiltração na parede no 2º pavimento face Sul (Depto Nutrição)

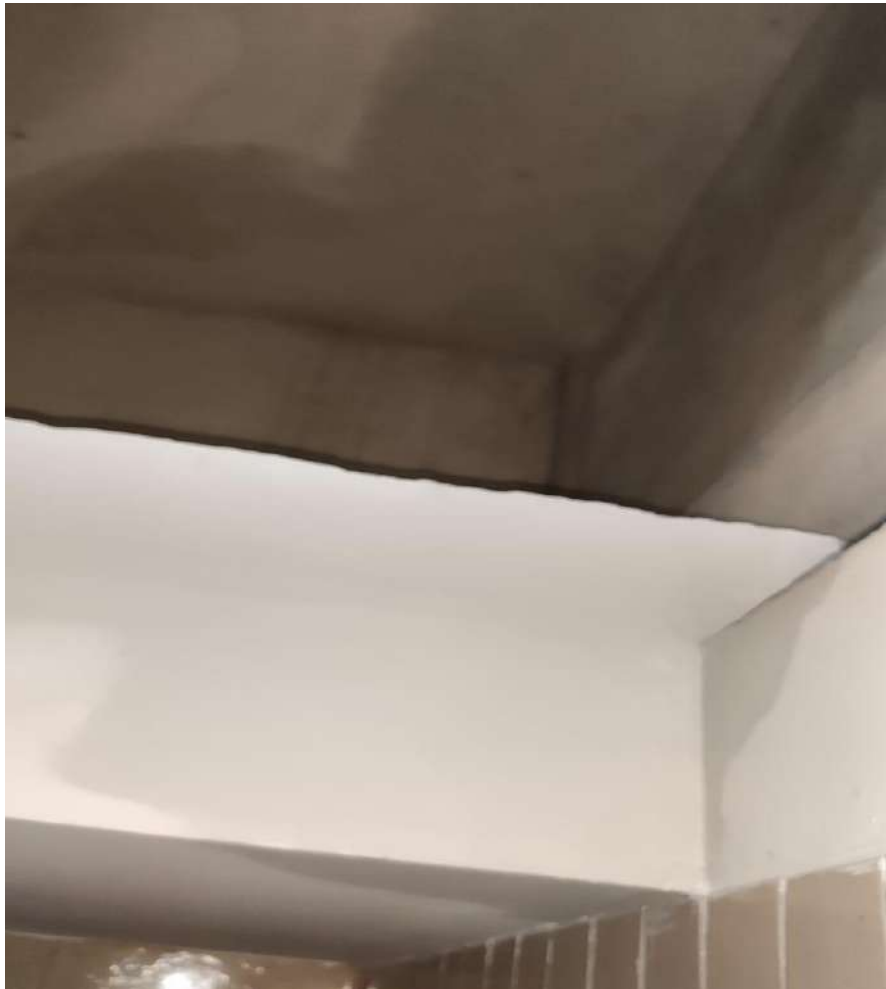
Figura 23. Infiltrações no teto acesso à cobertura 2º pavimento (Depto Nutrição)

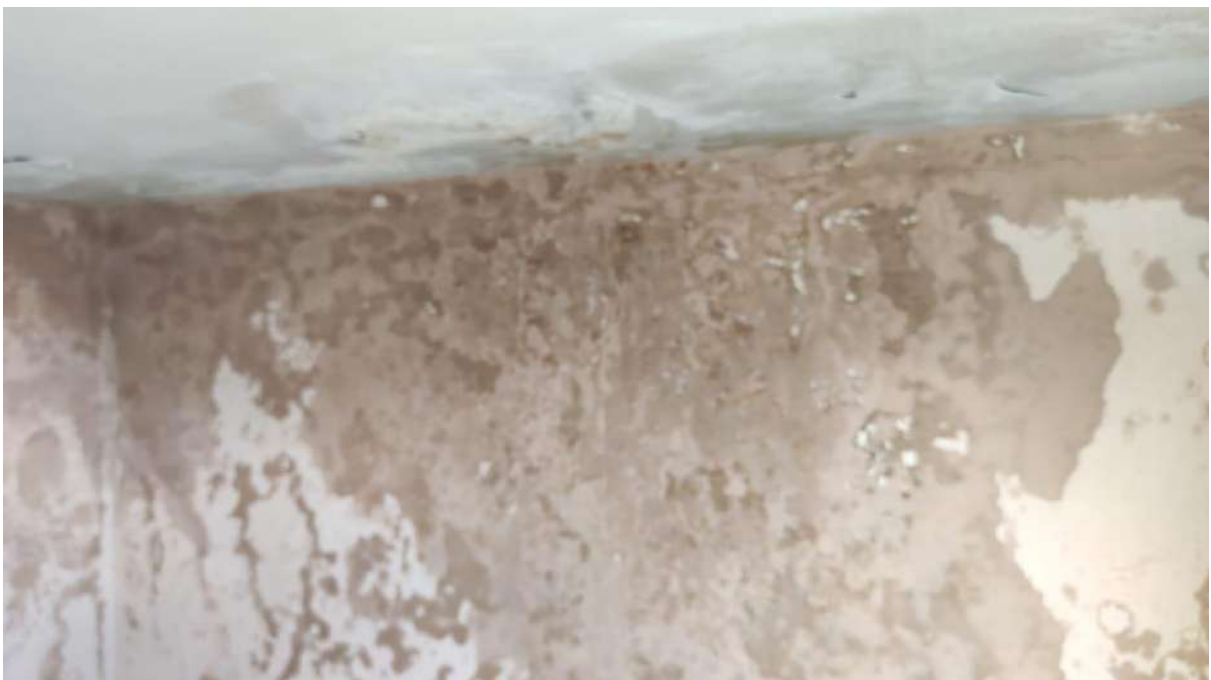
Figura 24. Infiltrações no corredor LAFINNT - Laboratório de Fisiologia da Nutrição (Depto Nutrição)
