**UNIVERSIDADE FEDERAL DE PERNAMBUCO
SUPERINTENDÊNCIA DE INFRAESTRUTURA**

**RELATÓRIO TÉCNICO DE MAPEAMENTO DE DANOS
CAMPUS JOAQUIM AMAZONAS E CENTRO – RECIFE
CAMPUS VITÓRIA – VITÓRIA DE SANTO ANTÃO
PERNAMBUCO**

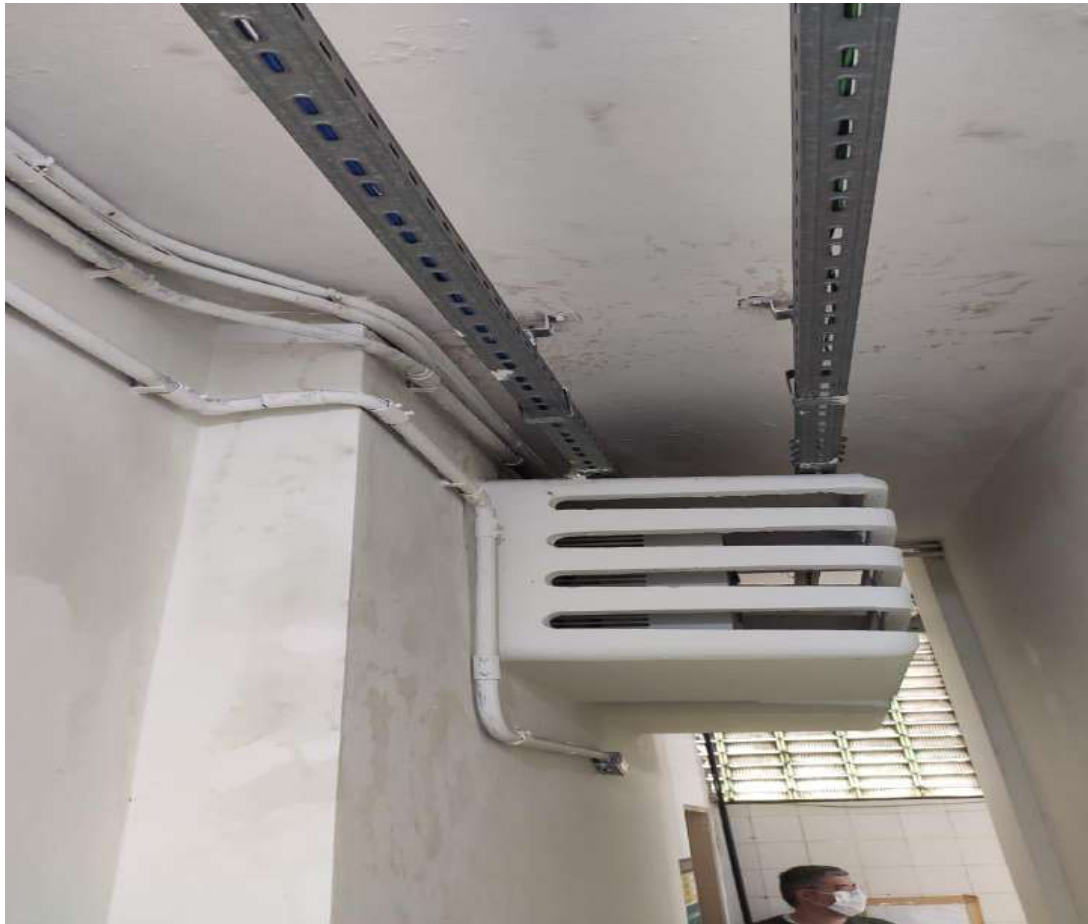
Figura 25. Infiltração no teto LAFINNT - Laboratório de Fisiologia da Nutrição (Depto Nutrição)

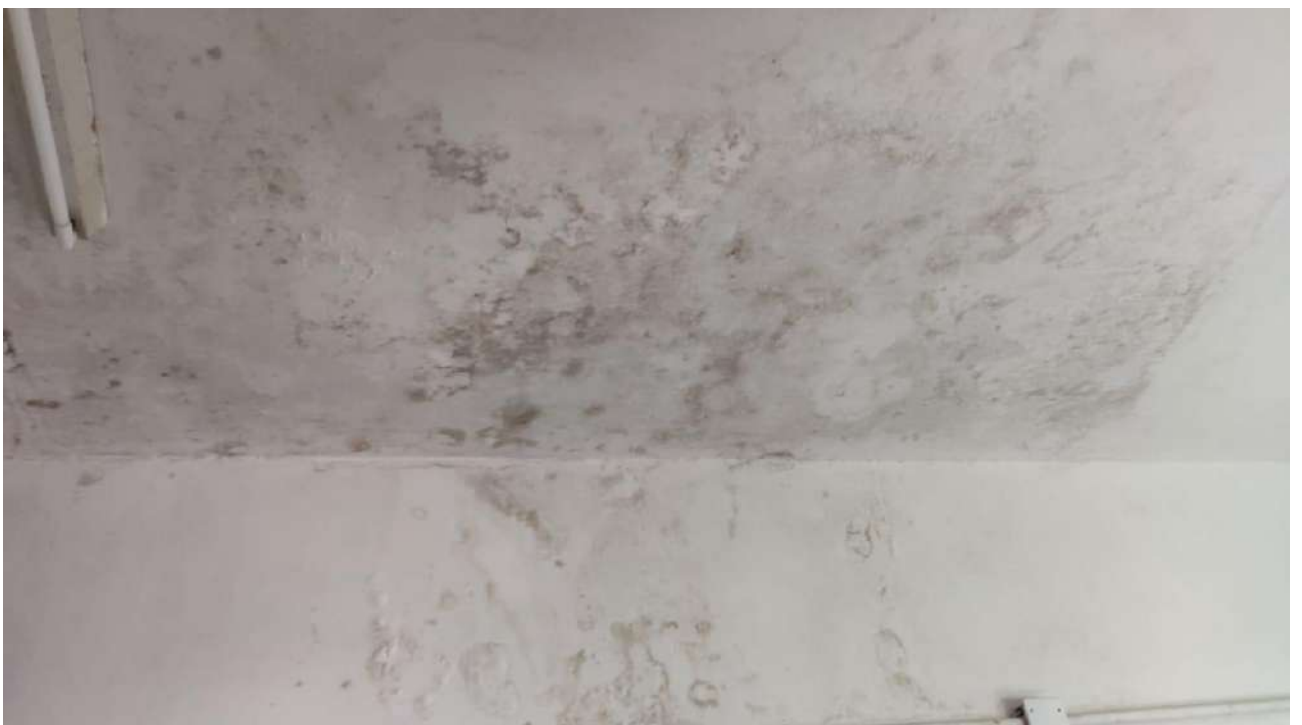
Figura 26. Infiltração no teto LAFINNT - Laboratório de Fisiologia da Nutrição (Depto Nutrição)

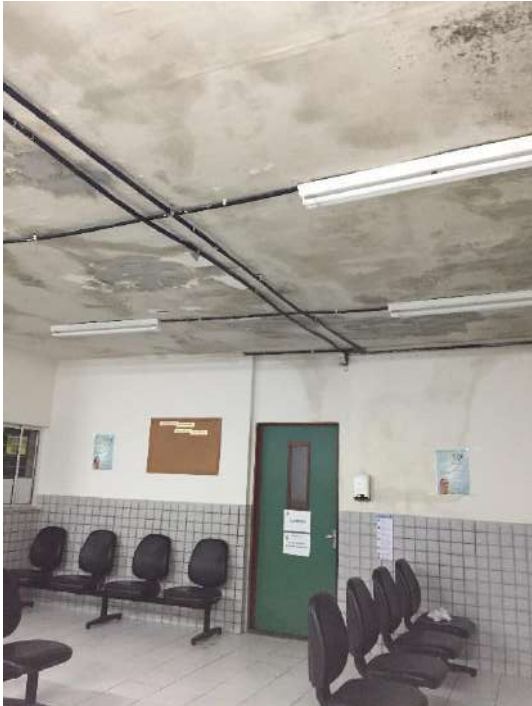
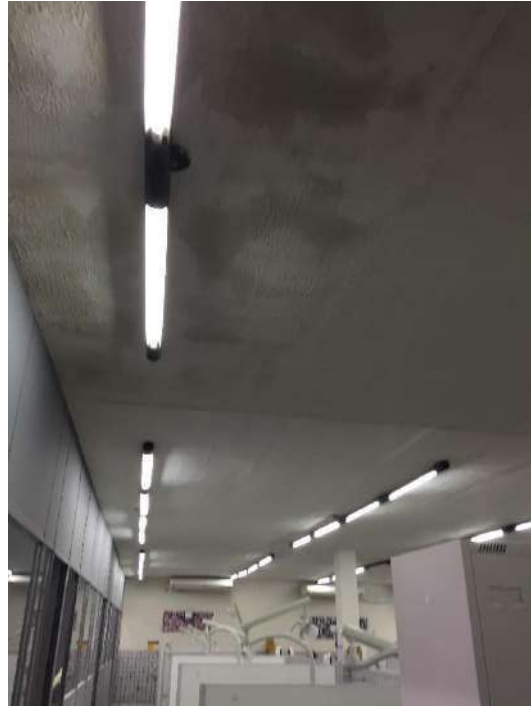
CLÍNICAS A E B

Descrição: APRESENTA ALGUNS PONTOS DE INFILTRAÇÃO.

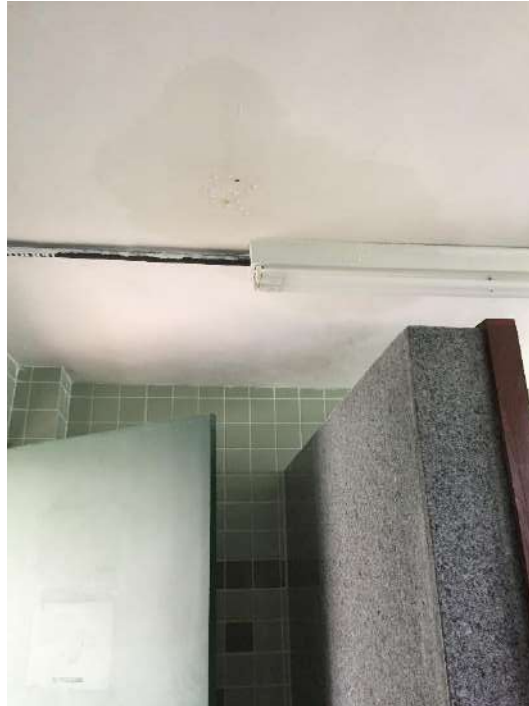
BANHEIRO PROFESSORES

Descrição: AS INSTALAÇÕES ELÉTRICAS ESTÃO CONSERVADAS MAS O ALGUNS ESPAÇOS APRESENTAM INFILTRAÇÃO PELO PONTO DE ILUMINAÇÃO.

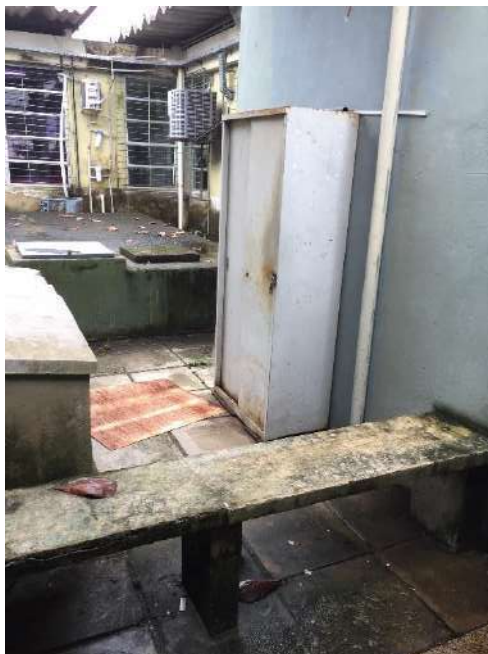
- ÁGUA NO QUADRO DE LUZ. PARTE DO PRÉDIO JÁ TEVE PROBLEMA SOLUCIONADO E OUTRA PARTE AINDA ESTÁ SEM ENERGIA.

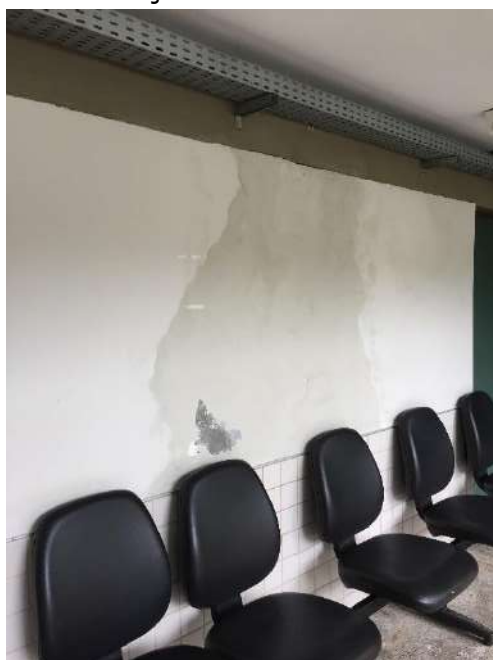
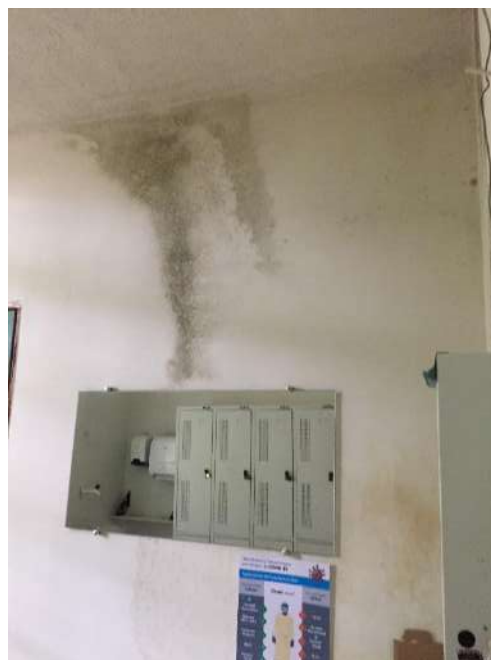
CIRCULAÇÃO

- INFILTRAÇÃO NAS PAREDES.

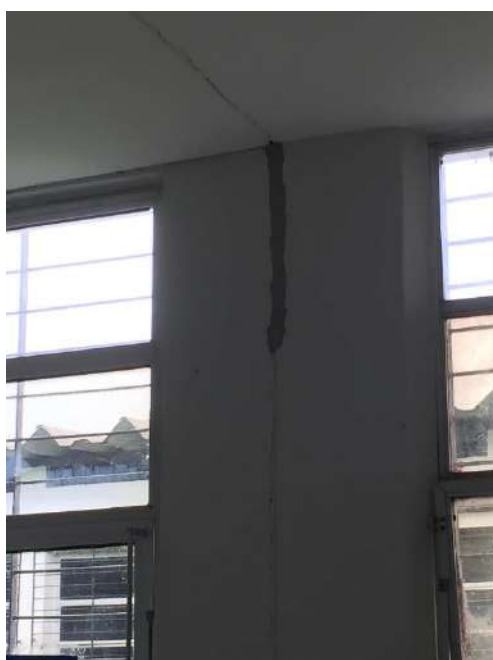
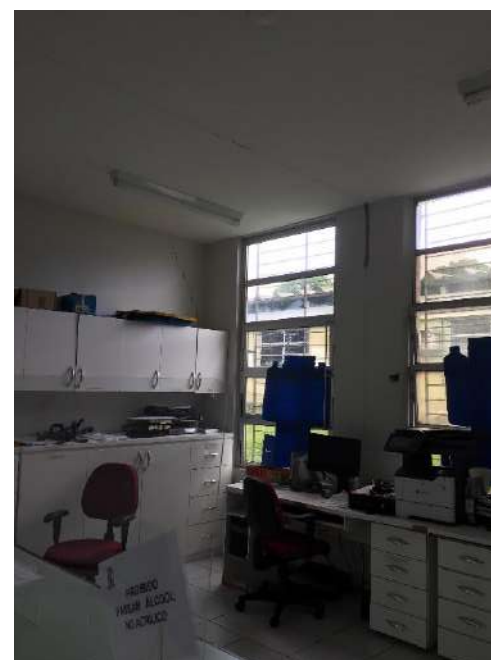
COORDENAÇÃO

- RACHADURAS NAS PAREDES.

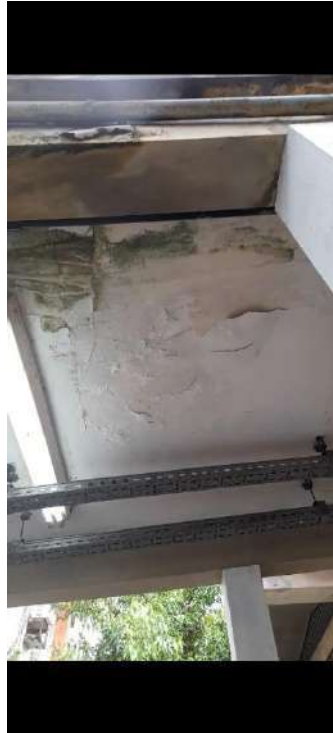
Foto 02 – Infiltração na laje da passarela

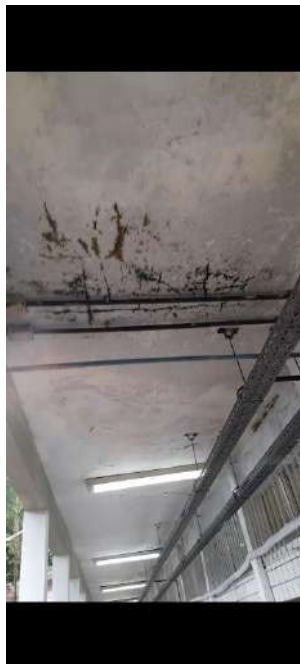
Foto 03 – Infiltração na laje da passarela

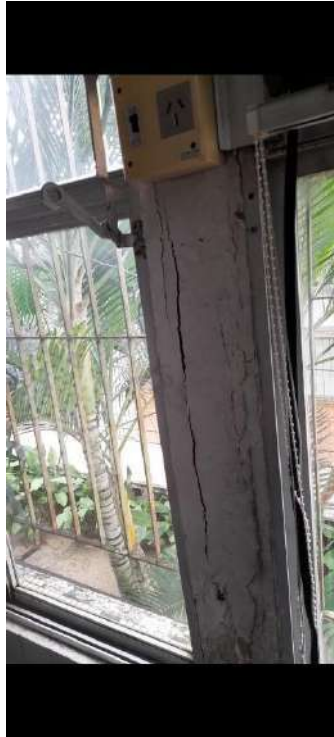
Ademais, em alguns pontos da edificação, é possível verificar danos nos pilares de sustentação, provavelmente provenientes de infiltrações na estrutura (Fotos 06 e 07).

Foto 06 – Coluna danificada

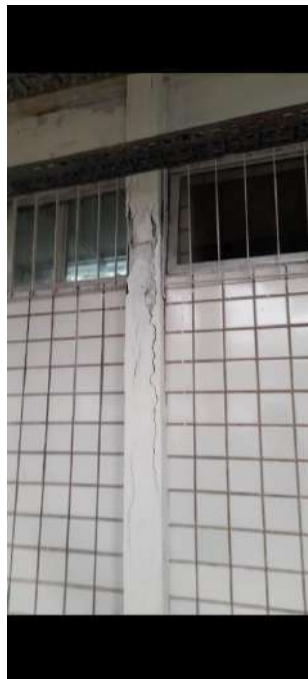
Foto 07 – Coluna danificada

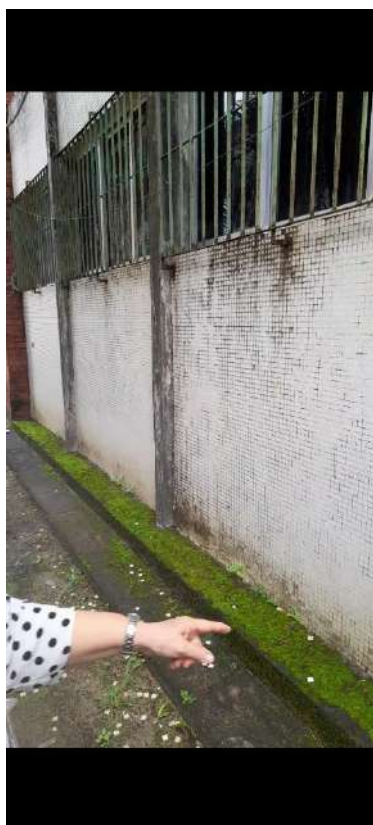
Descrição: Há indícios de infiltração de água nas paredes externas da edificação do bloco central, tendo em vista a o acúmulo de lodo na base da edificação, o aspecto das paredes e o cheiro de mofo em ambientes que passam a maior parte do tempo fechados, como o auditório. Ademais, também foi possível verificar a presença de infiltrações na parede externa do Centro de Materiais e Esterilização.

Foto 10 – Indícios de infiltração em parede

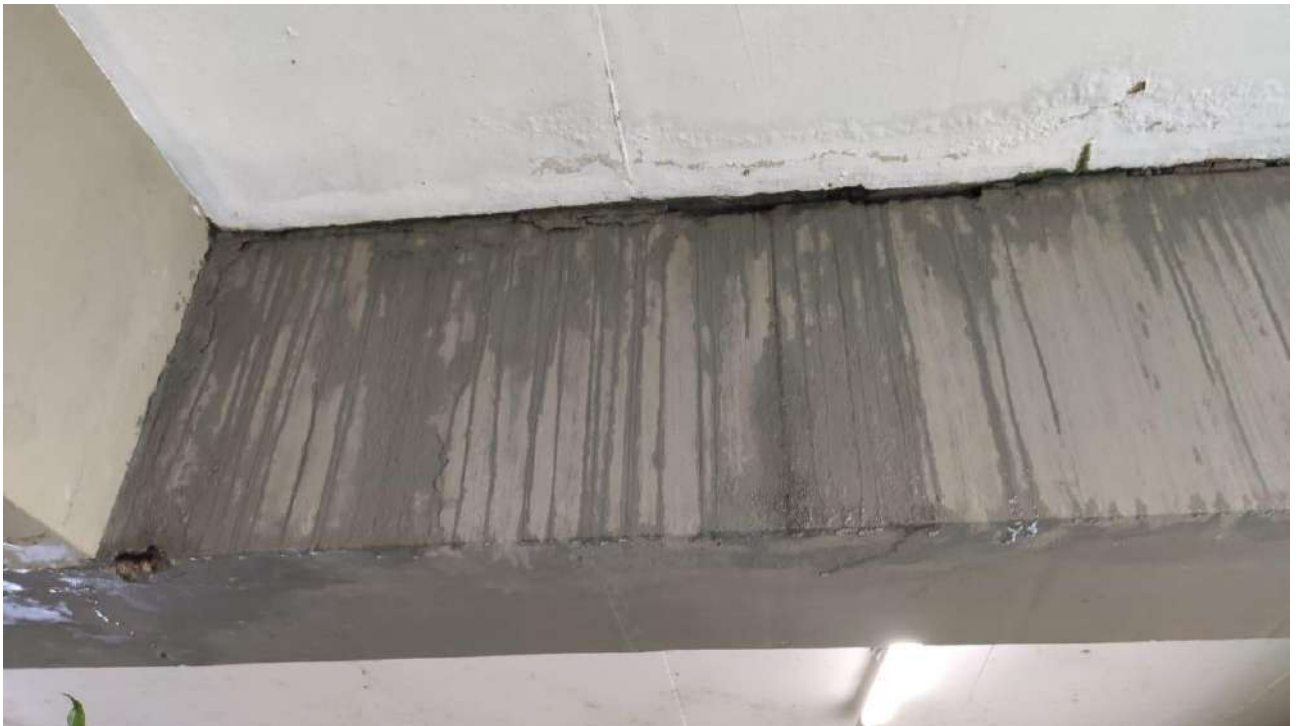
Figura 5. Infiltração no acesso à área de convivência Bloco D (CCSA)

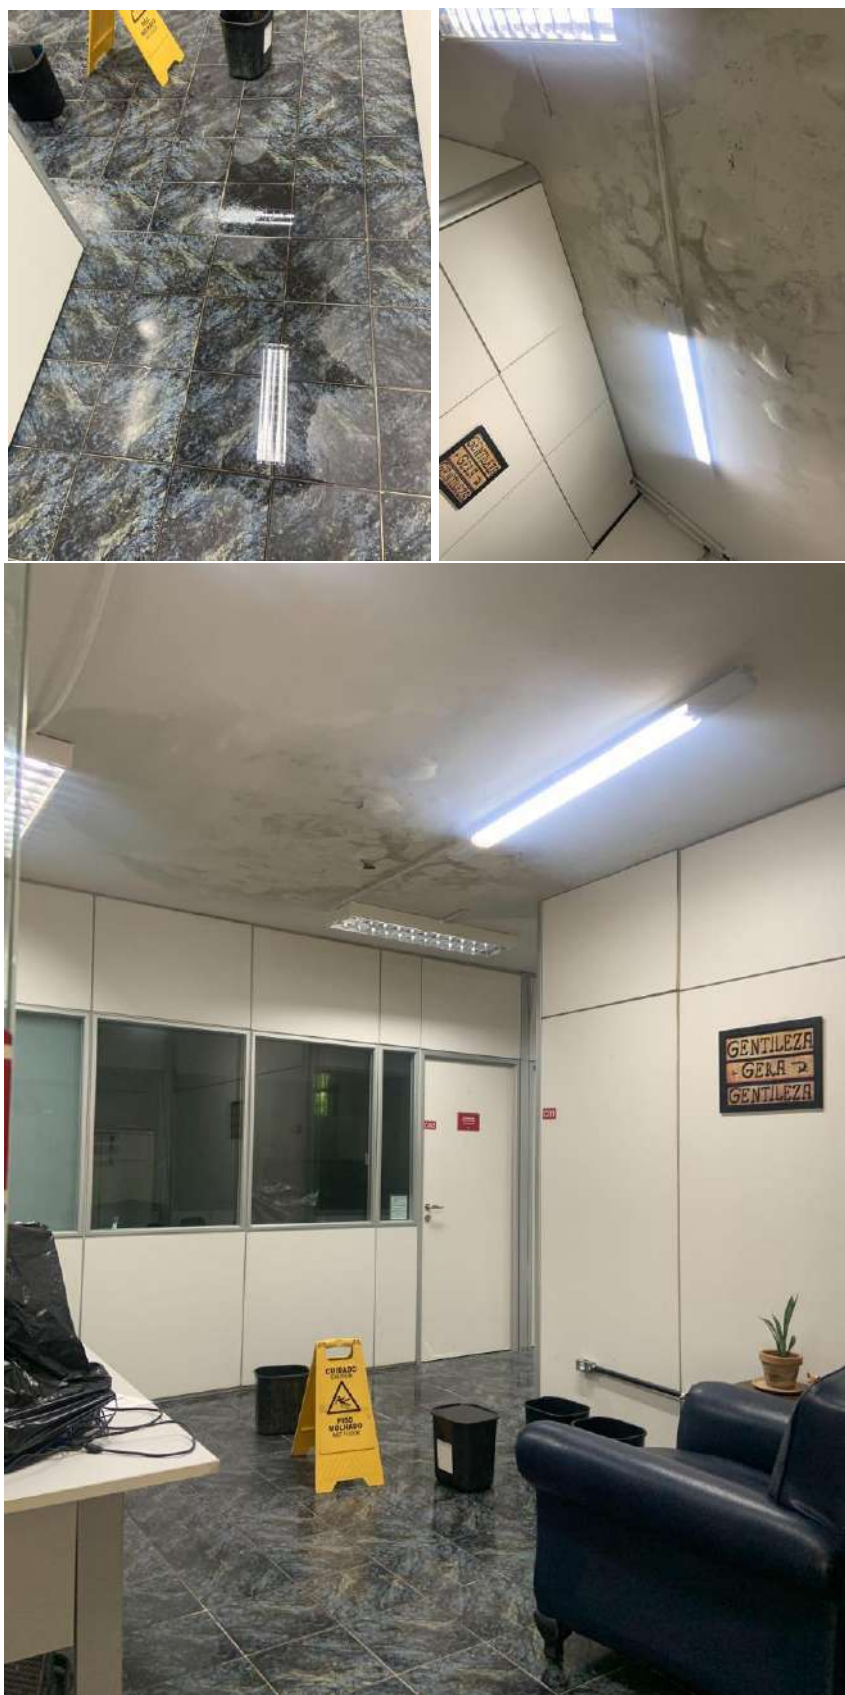
Imagens 01, 02 e 03 - Ambiente Diretoria

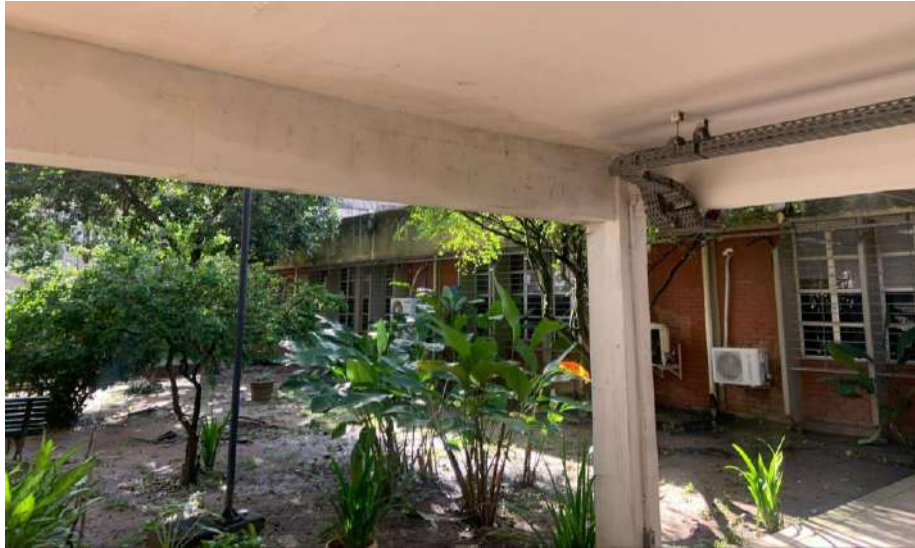
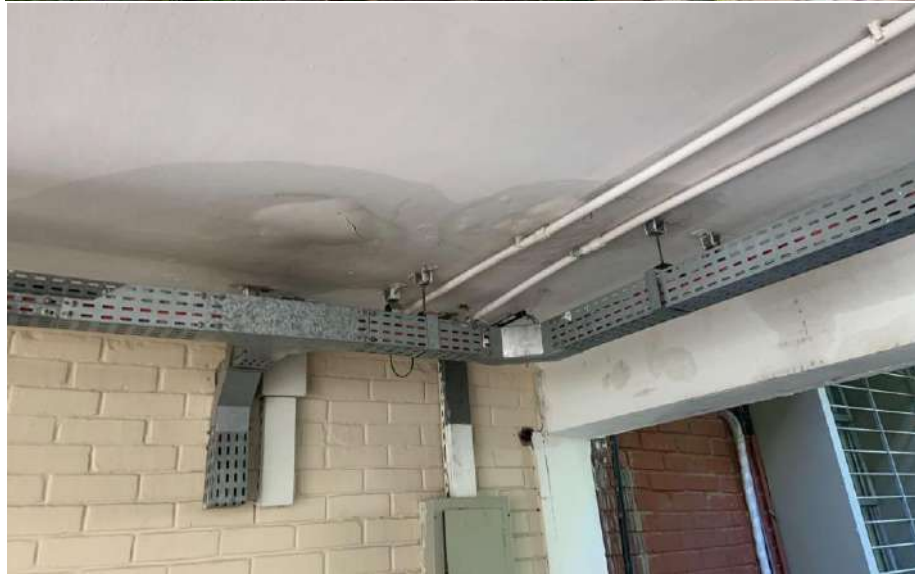
Imagens 04, 05 e 06 - Infiltração pela coberta no hall de acesso

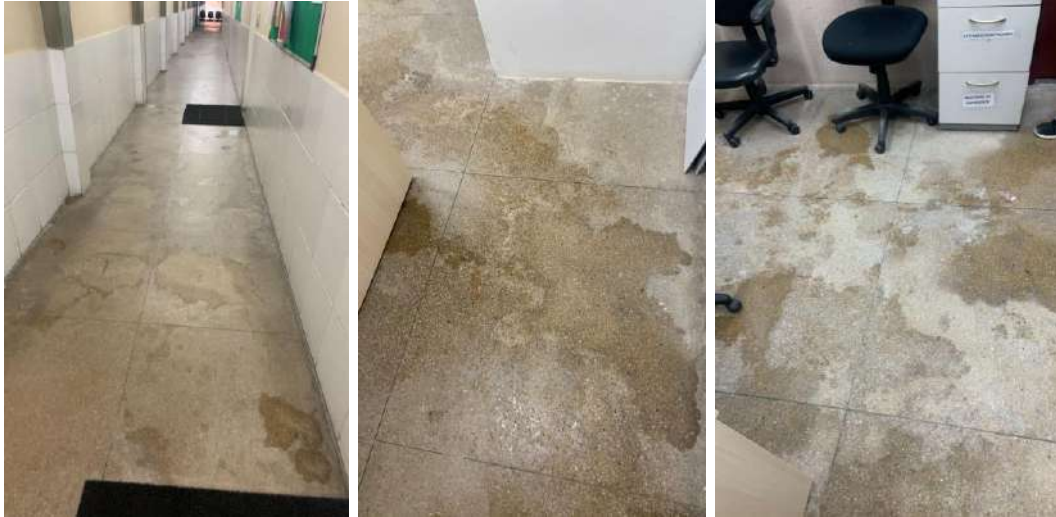
Imagem 07, 08 e 09 - Circulações térreas

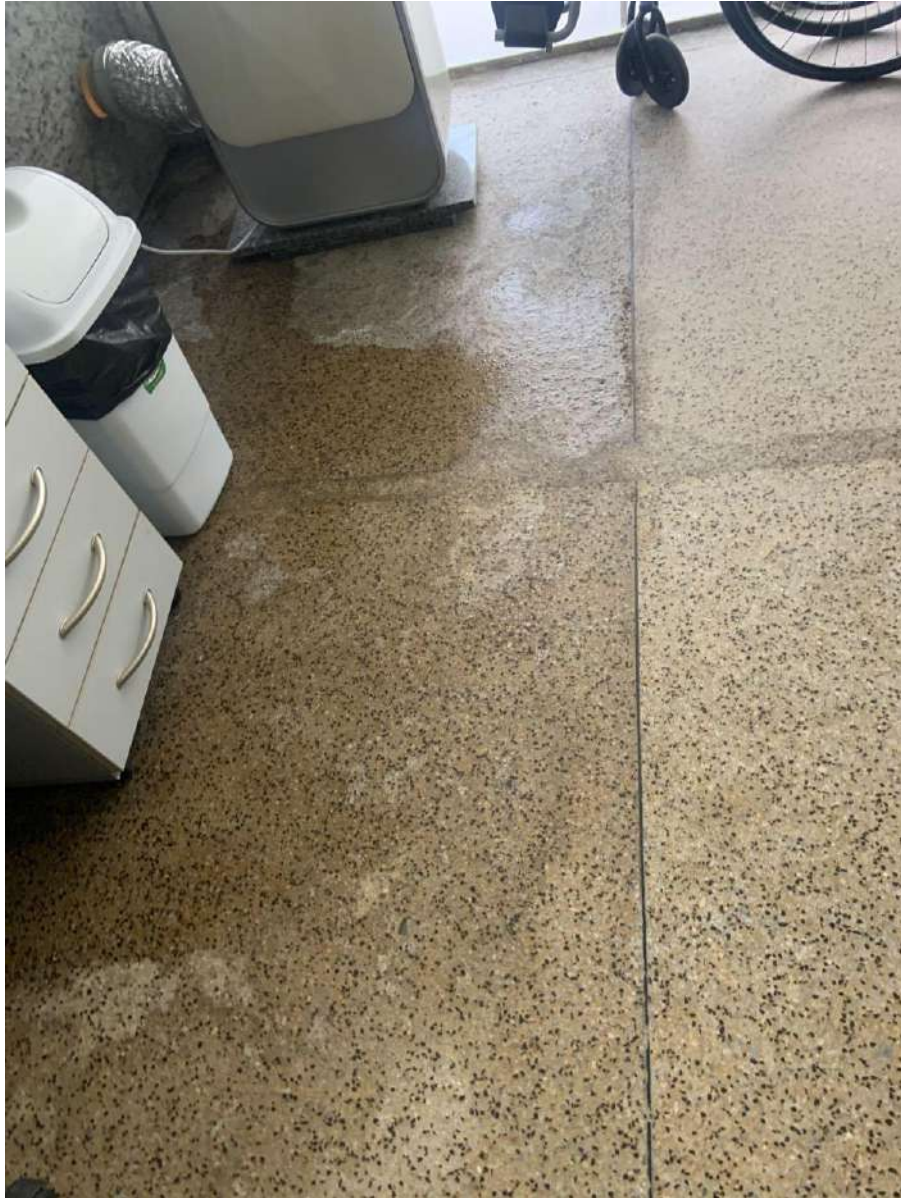
Imagem 11 - Ambiente administrativo

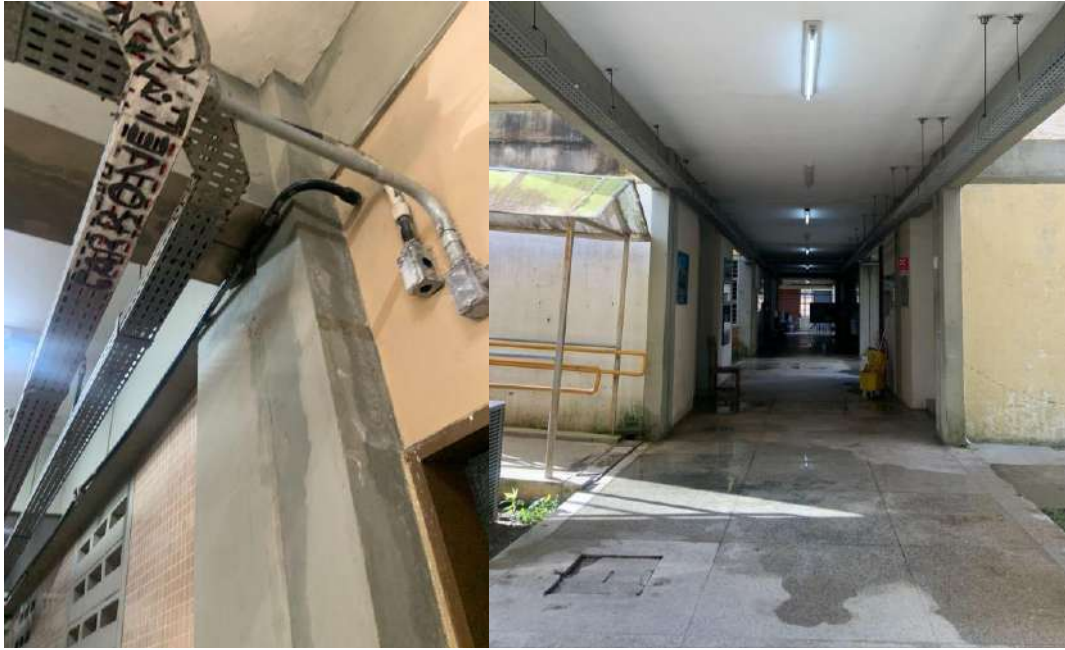
Imagens 15 e 16 - Superfícies em circulação térrea

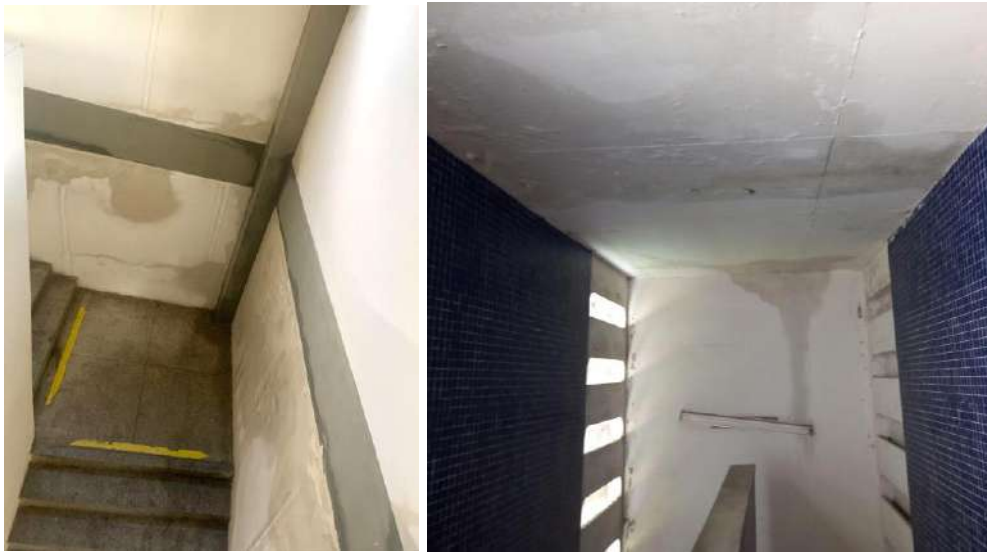
Imagens 17 e 18 - Caixa de escada

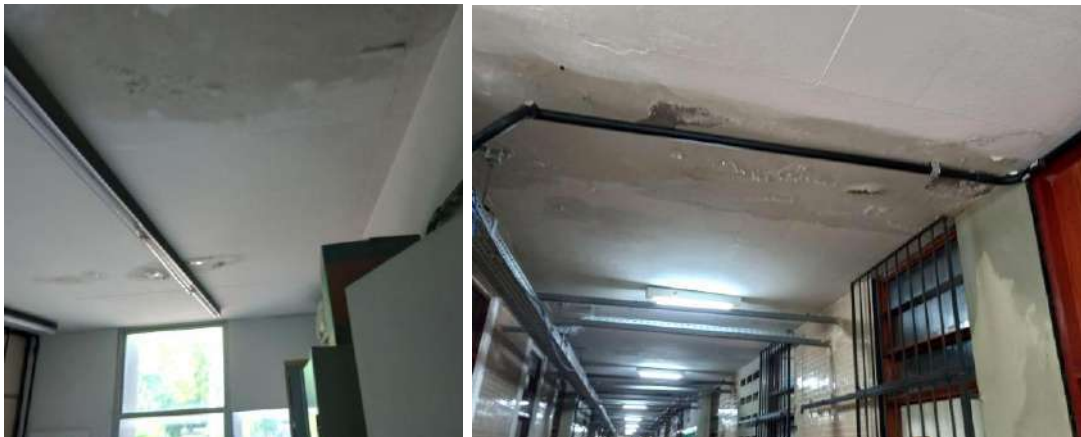
Imagens 19 e 20 - Infiltrações em forros de ambiente e circulação do 1º pavimento

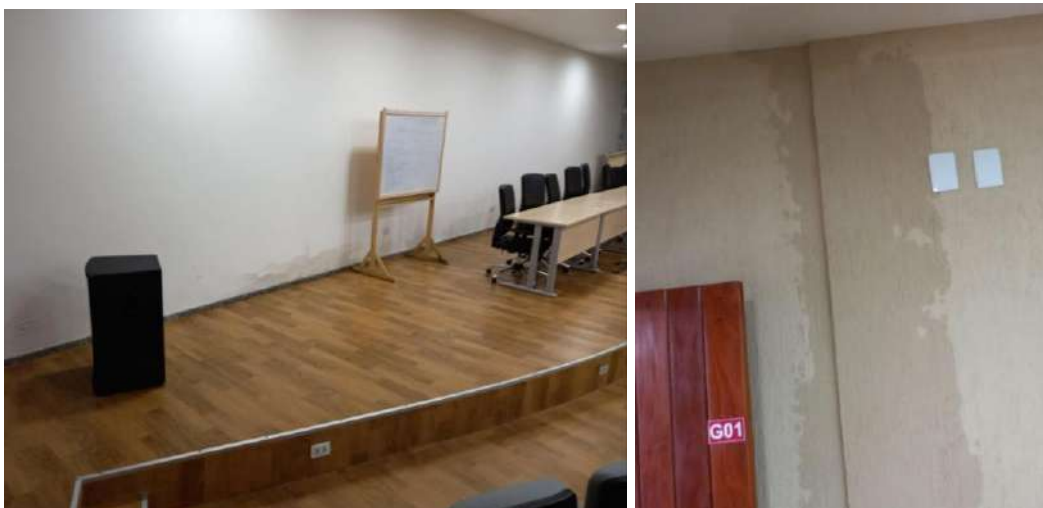
Imagens 23 e 24 - Vistas do auditório

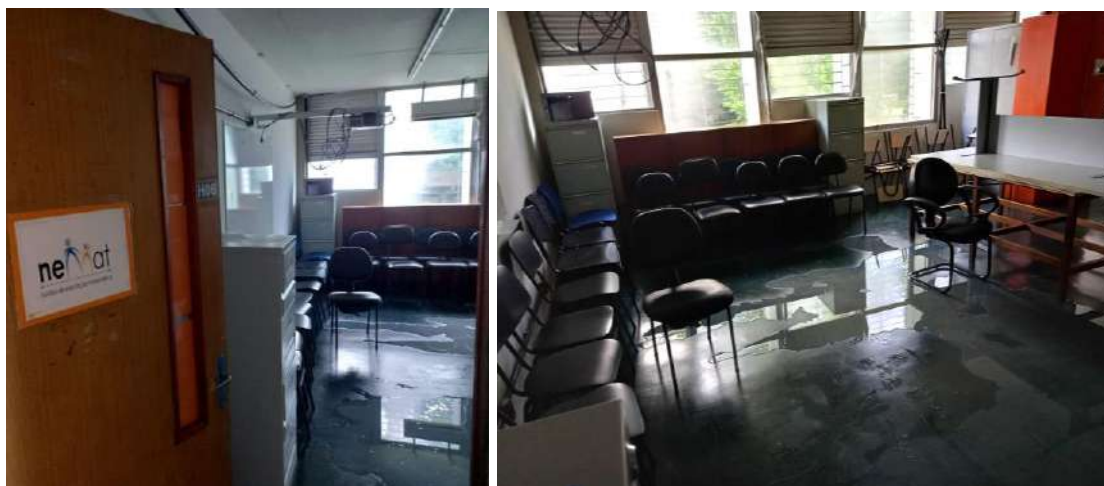
Imagens 25 e 26 - Sala relativamente mais afetada pelas infiltrações (1º pavimento)

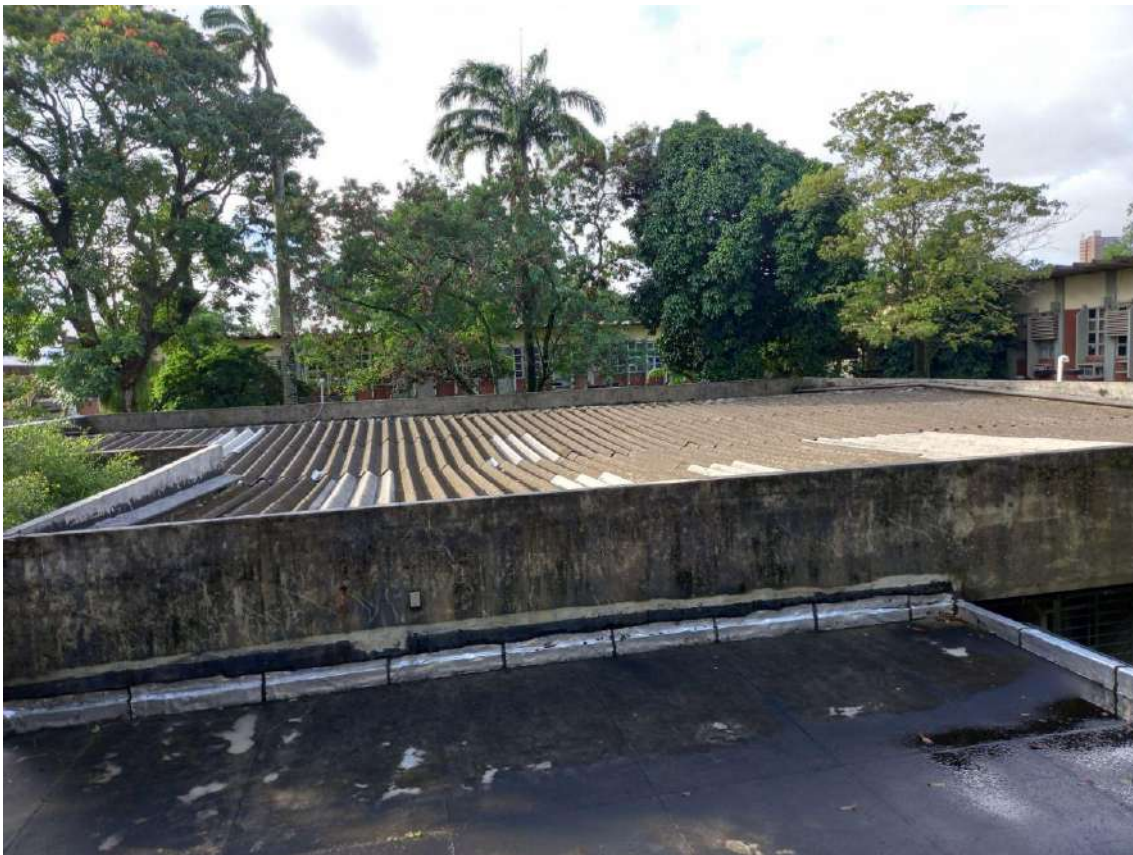
Imagem 27 - Vista geral de cobertura a partir do 1ª pavimento

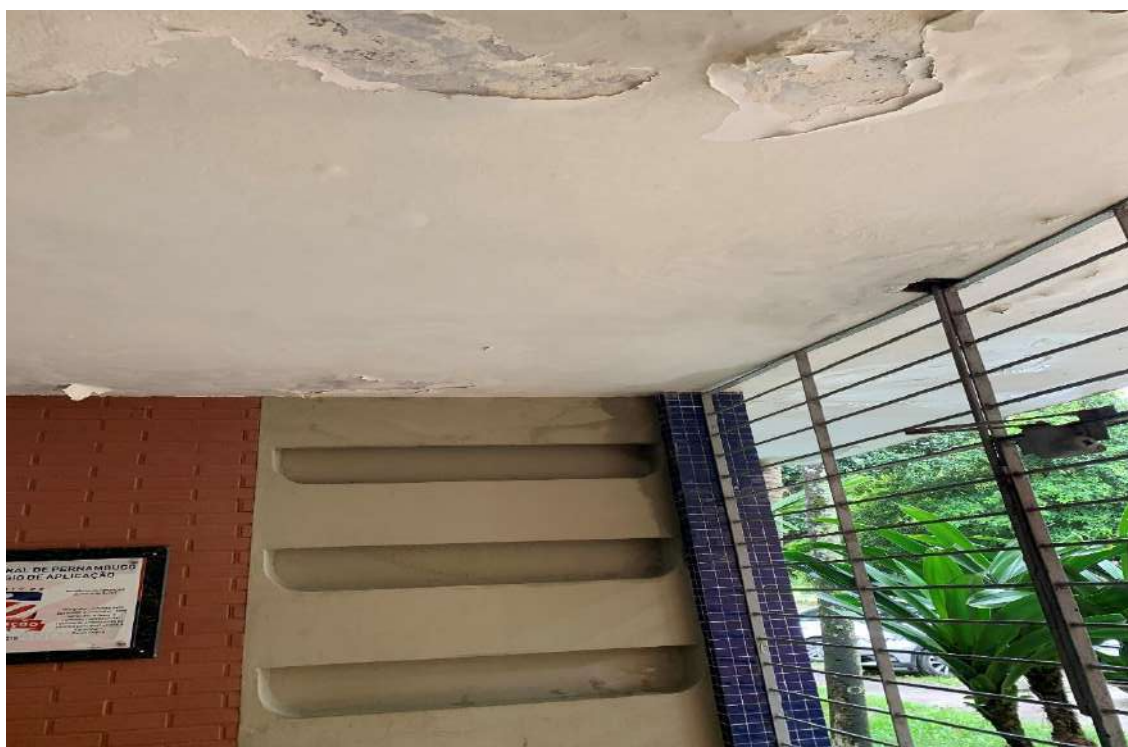
Figura 3. Infiltração no hall de entrada do Prédio do CAp

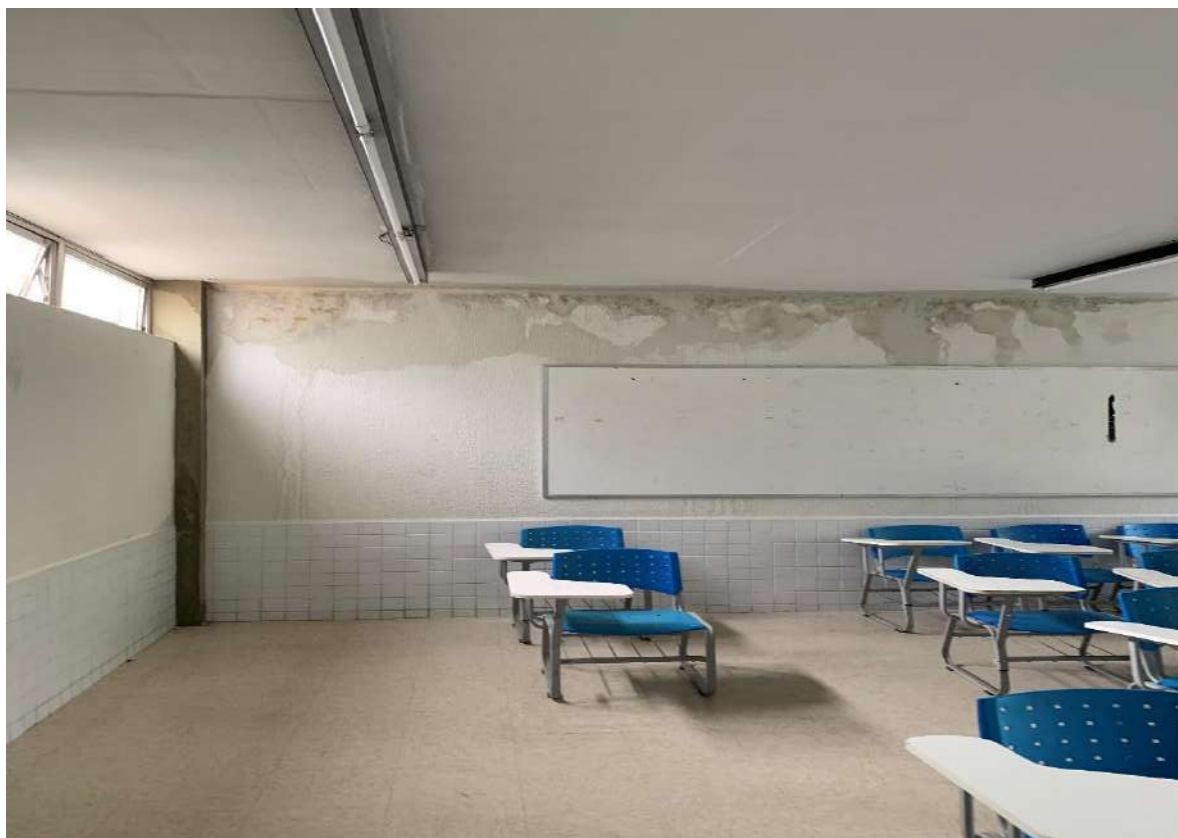
Figura 12. Infiltração em teto de sala de aula 2° pavimento CAP

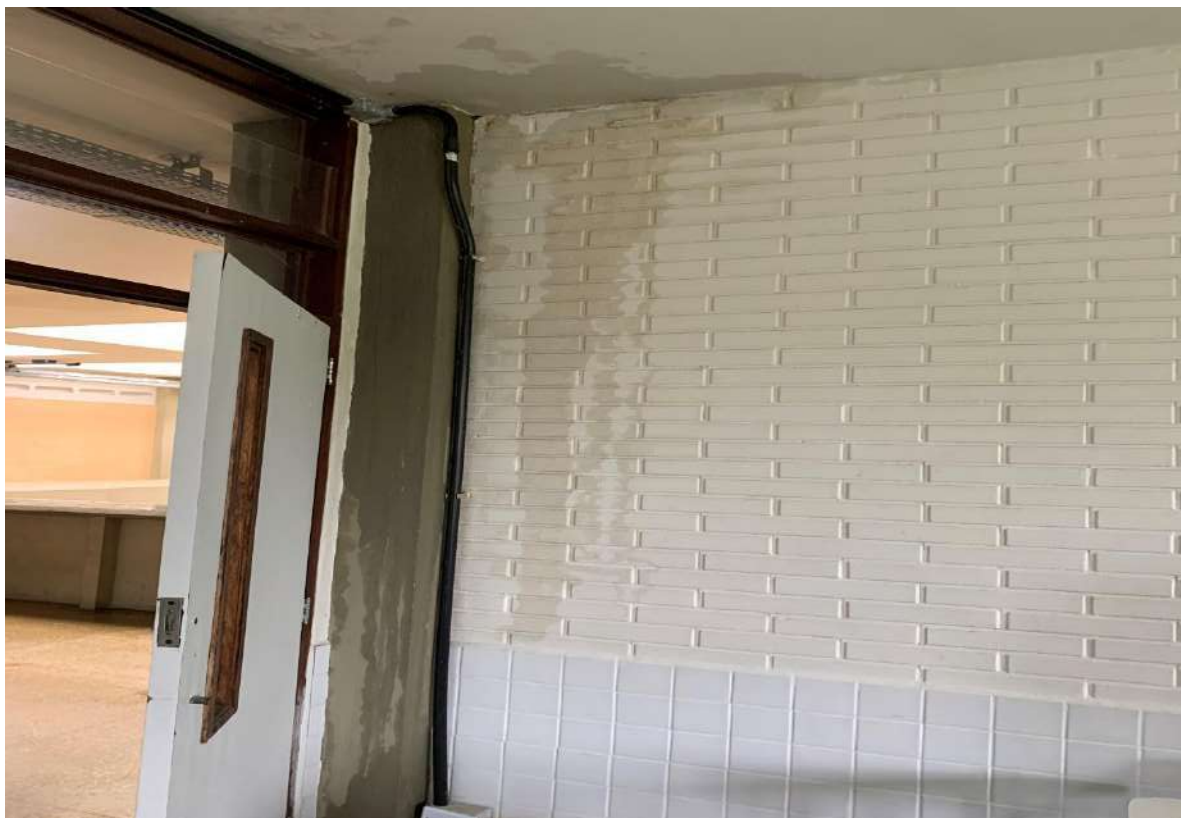
Figura 13. . Infiltração em teto de sala de aula 2° pavimento CAP

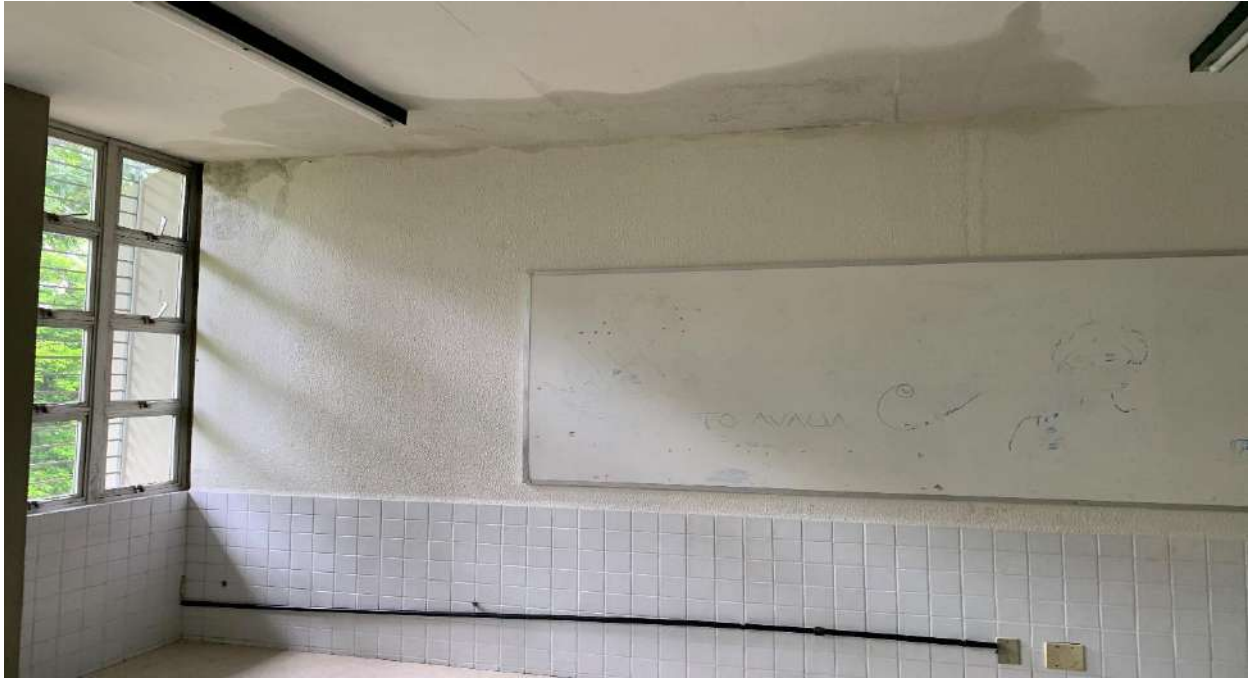
Figura 15. Infiltração em teto de sala de aula 2° pavimento CAp

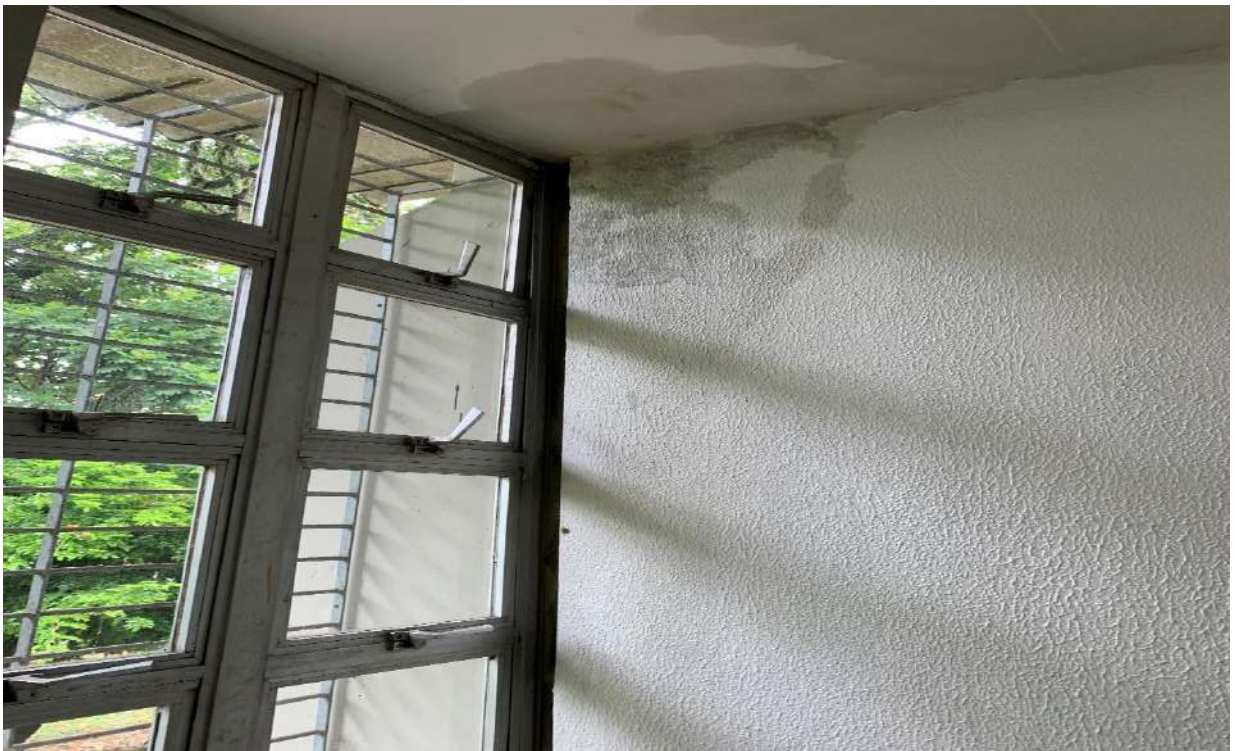
Figura 16. Infiltração em teto de sala de aula 2° pavimento CAP

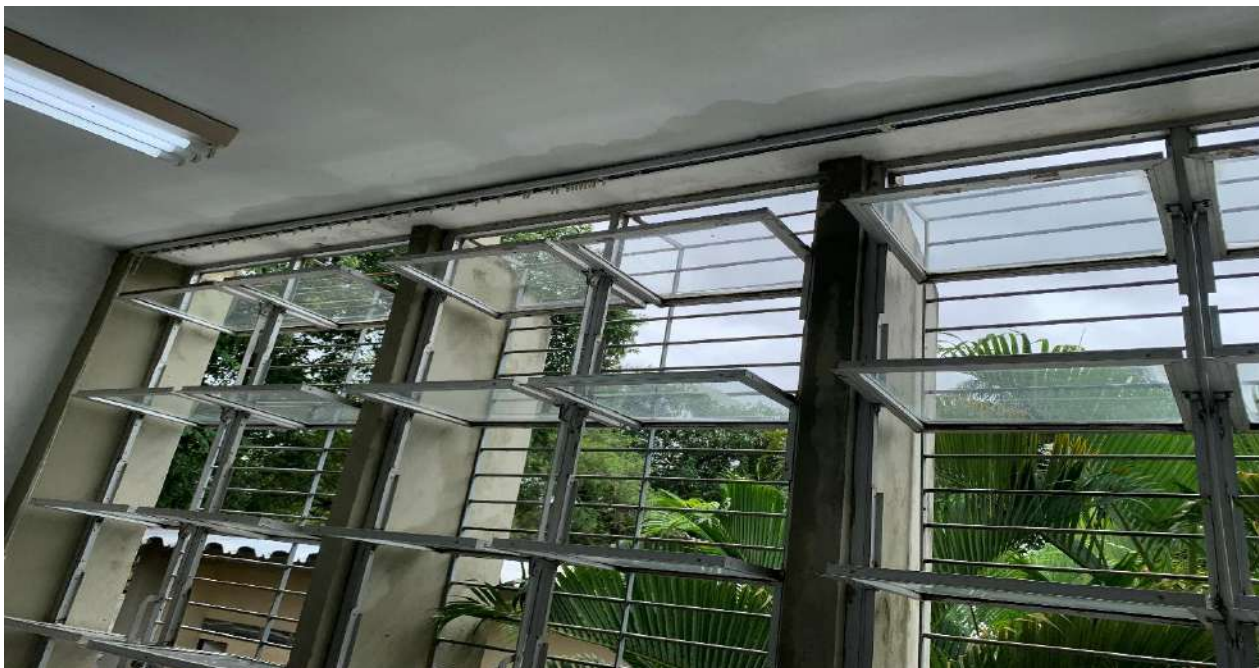
Figura 17. Infiltração em teto em corredor 2° pavimento CAP

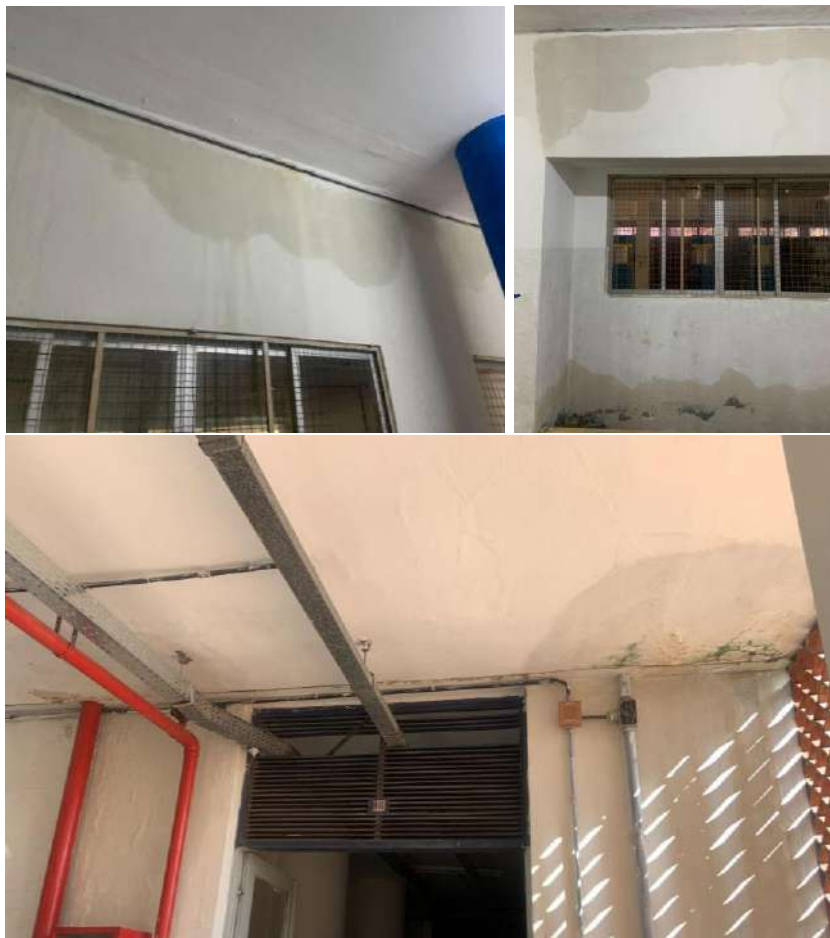
Imagens 06, 07, 08, 09 e 10 - Umidade em superfícies no 1º pavimento

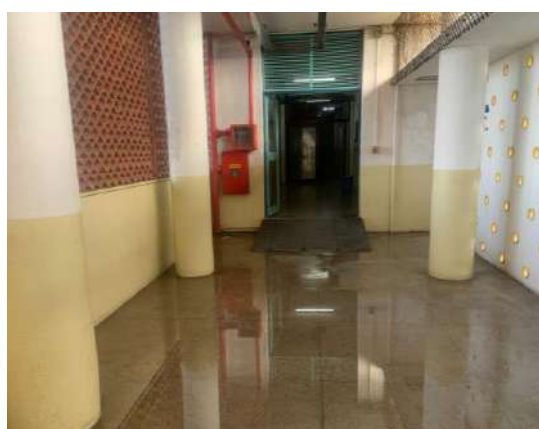
Imagem 11, 12 e 13 - Nível de acúmulo de água em ambientes de circulação de diferentes pavimentos

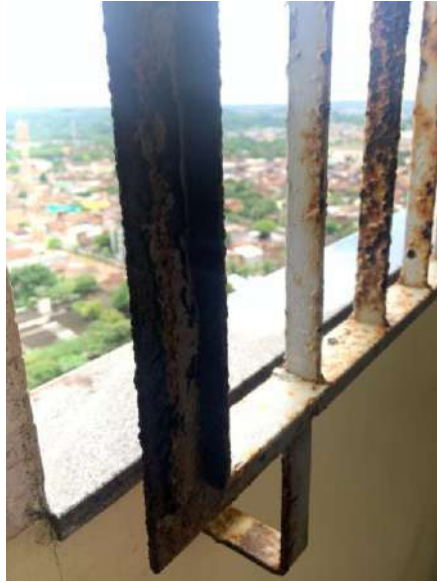
Imagem 14 - Gradis enferrujados

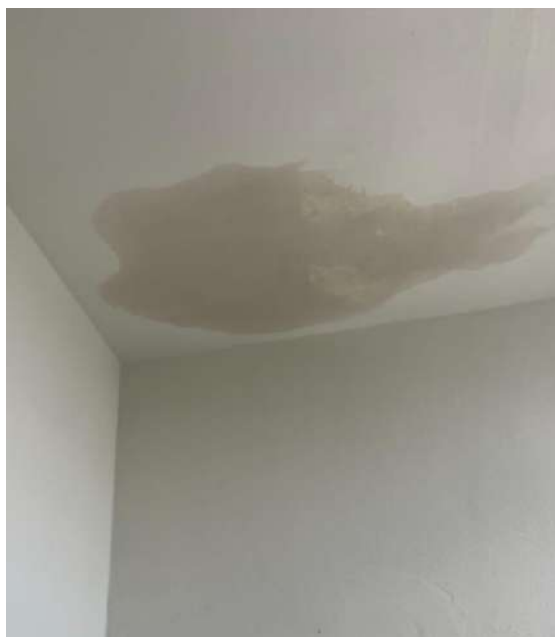
Imagens 17 e 18 - Infiltrações através de jardineira na circulação de um dos pavimentos e em ambiente de copa
