**UNIVERSIDADE FEDERAL DE PERNAMBUCO
SUPERINTENDÊNCIA DE INFRAESTRUTURA**

**RELATÓRIO TÉCNICO DE MAPEAMENTO DE DANOS
CAMPUS JOAQUIM AMAZONAS E CENTRO – RECIFE
CAMPUS VITÓRIA – VITÓRIA DE SANTO ANTÃO
PERNAMBUCO**

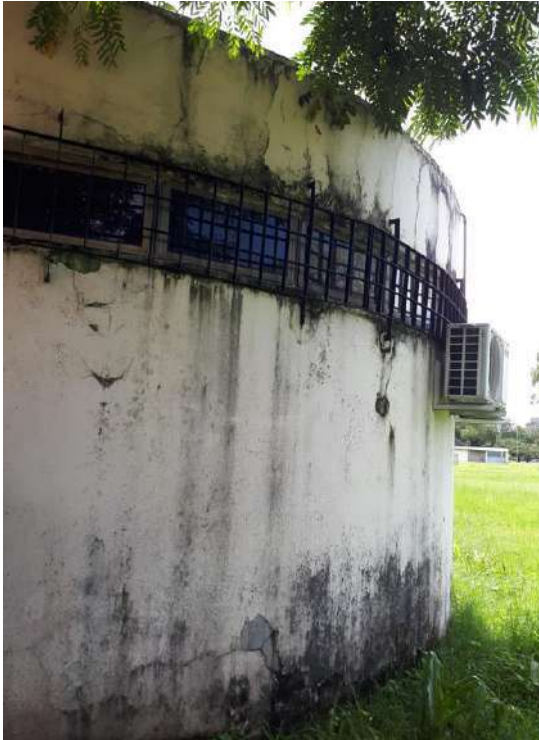
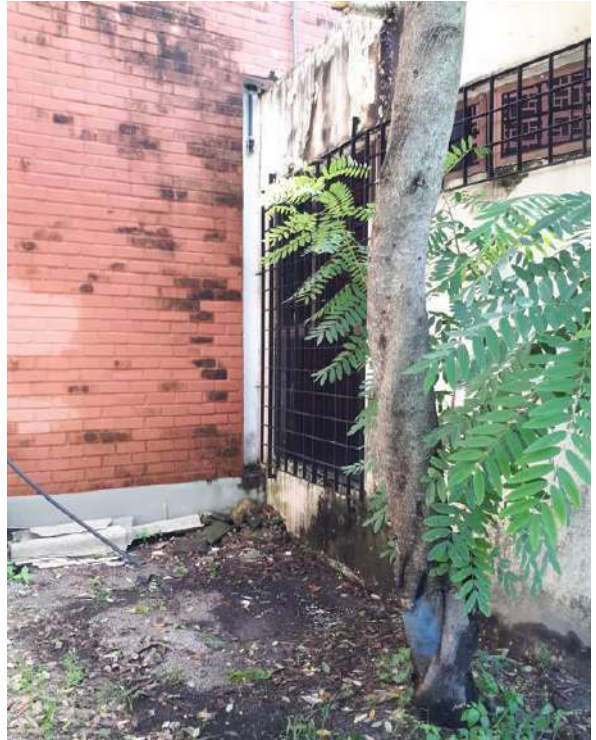
Descrição: A estrutura da edificação está íntegra, sem grandes danos. Apenas a parede da sala redonda apresenta fissuras pela movimentação do terreno o que ocasiona a entrada de água dentro da sala.

Parede redonda que apresenta fissuras, água do telhado ainda escoando, indicando acúmulo de água.

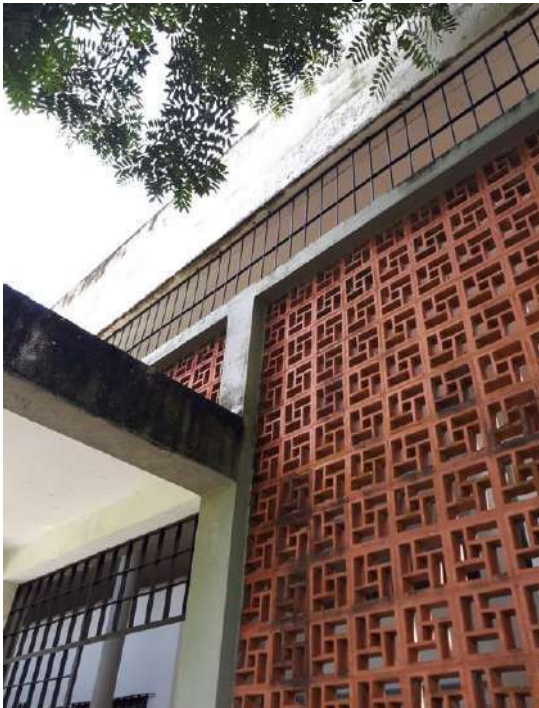
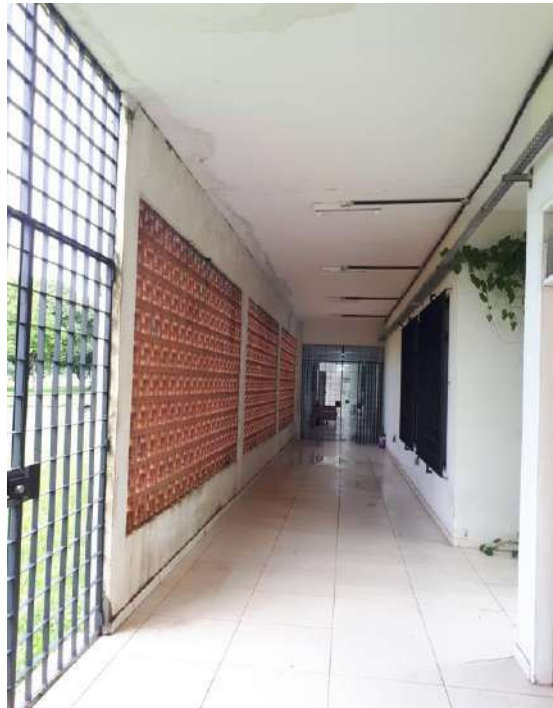
Estrutura da edificação íntegra, apenas com pontos de infiltração nos tetos e nas paredes da fachada.

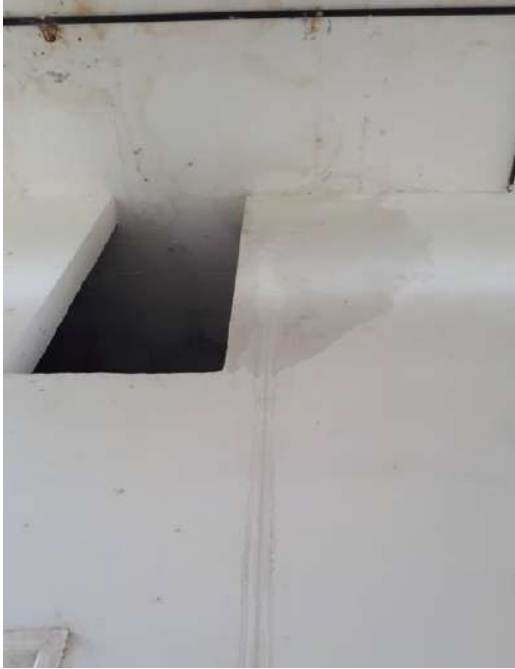
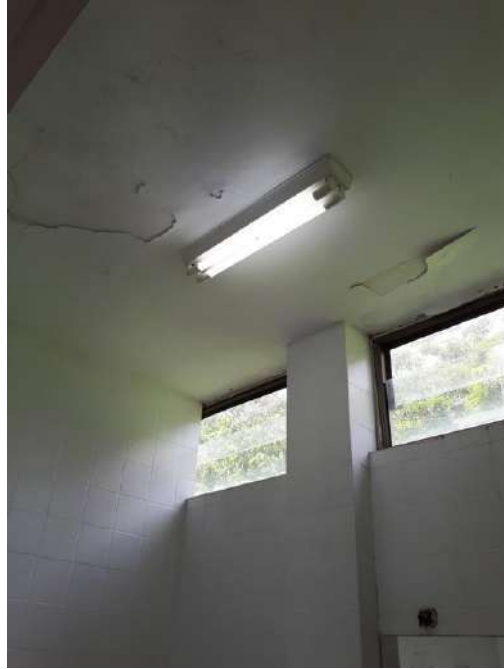
Descrição: Não foi possível verificar a integridade da cobertura, mas pelos vazamentos encontrados na laje foi possível constatar que existe infiltração, principalmente na parte em cima dos banheiros e copa.

Laje no corredor próximo aos banheiros e copa e forro do banheiro descascando pela infiltração de água

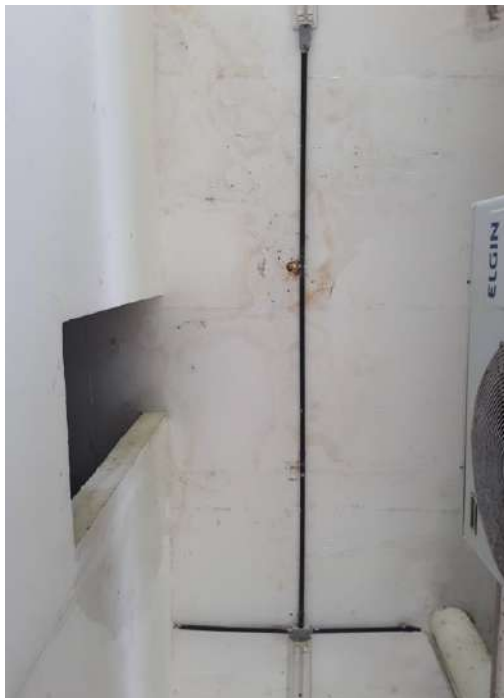
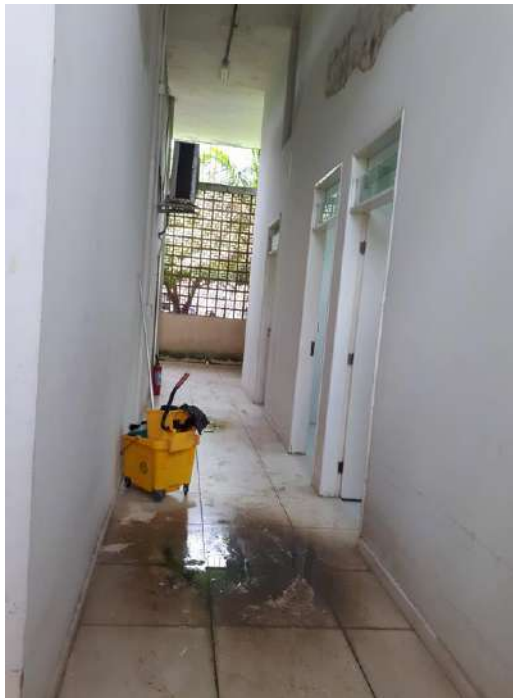
Laje no corredor próximo aos banheiros e corredor com acúmulo de água.

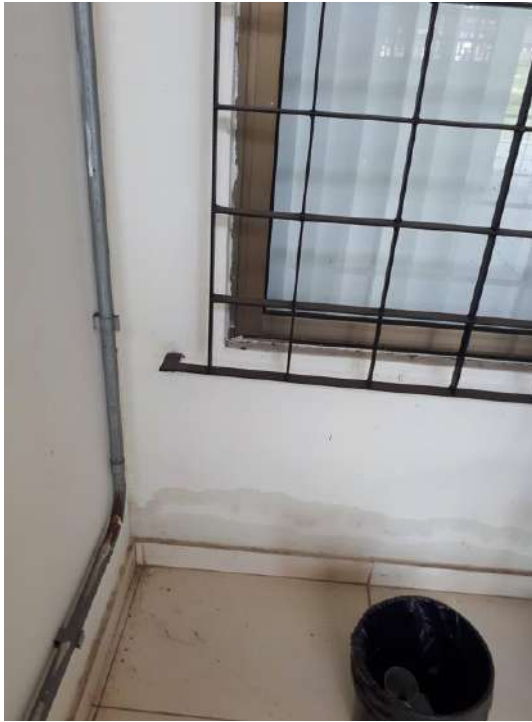
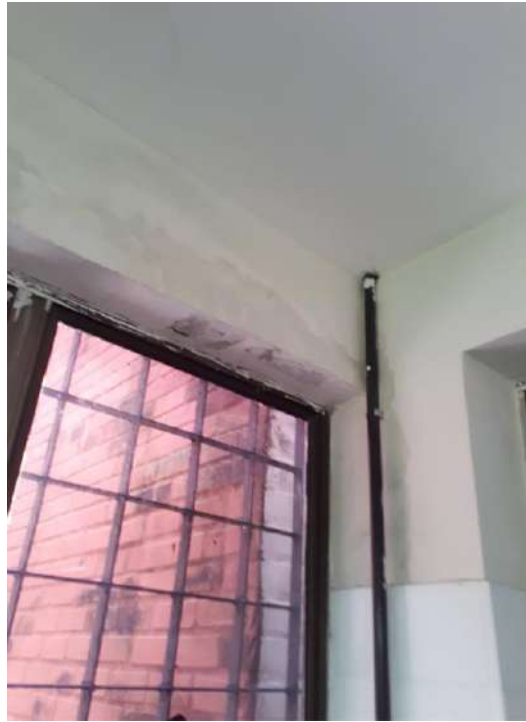
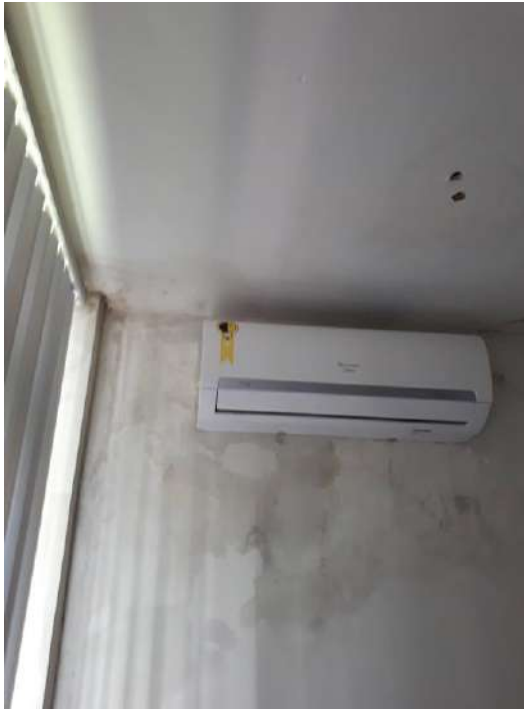
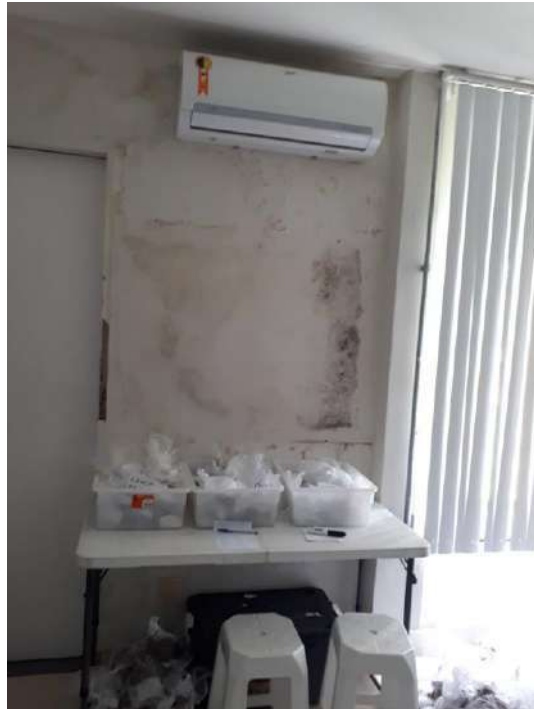
Parede da salas dos professores com infiltrações nos locais do ar condicionado.

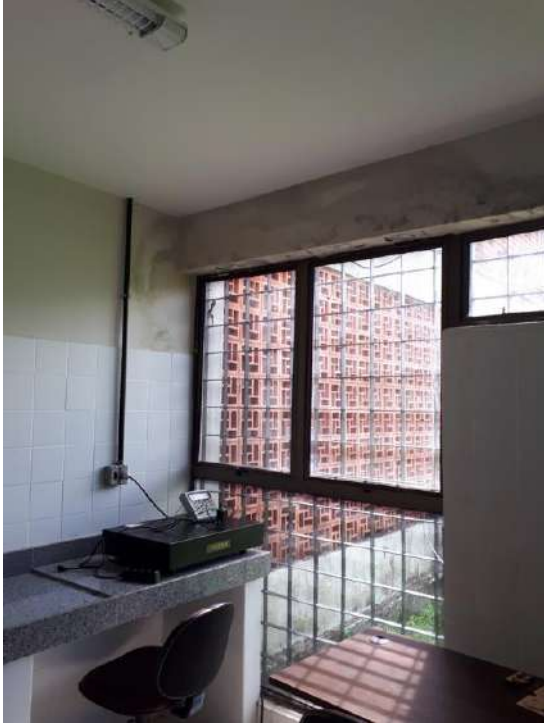
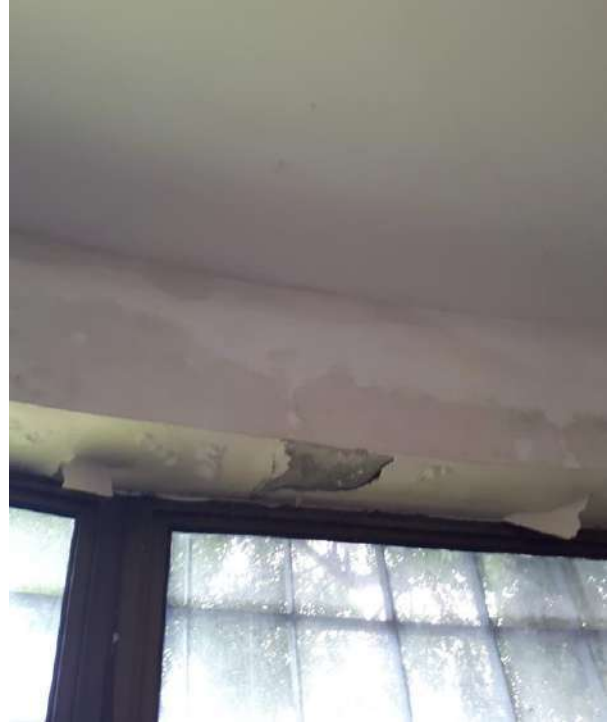
Parede da sala redonda com bastante infiltração, pintura descascando.

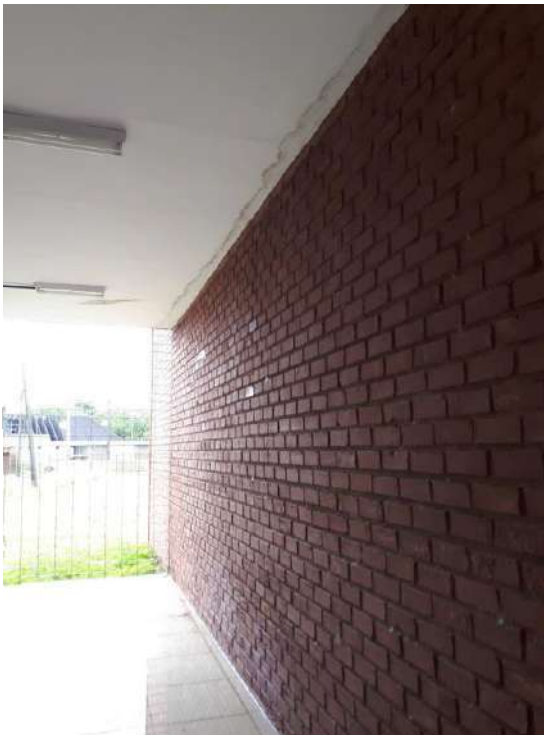
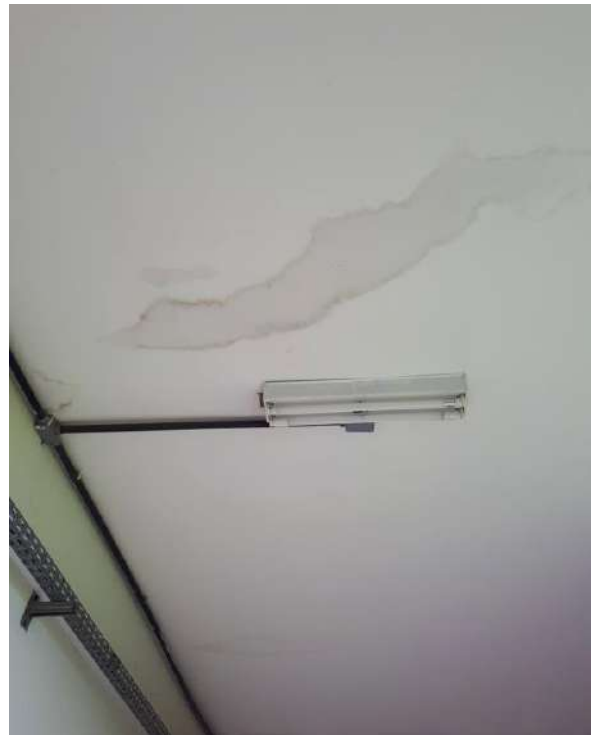
Teto do corredor com infiltração.

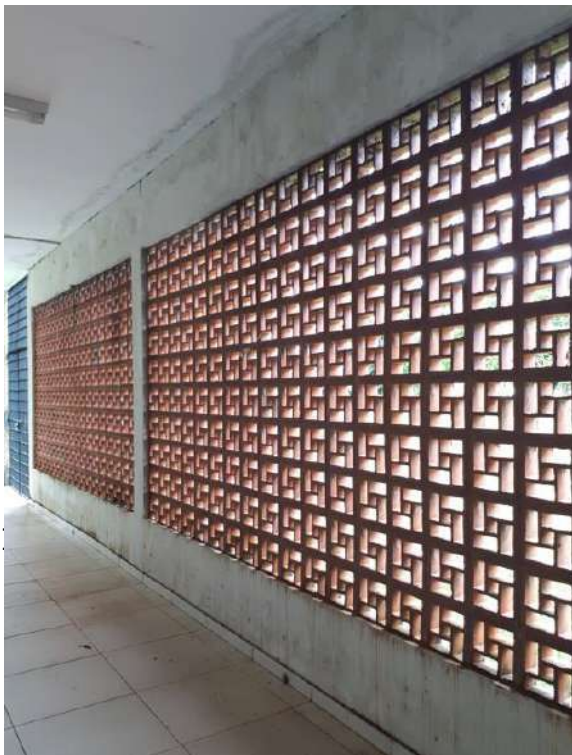
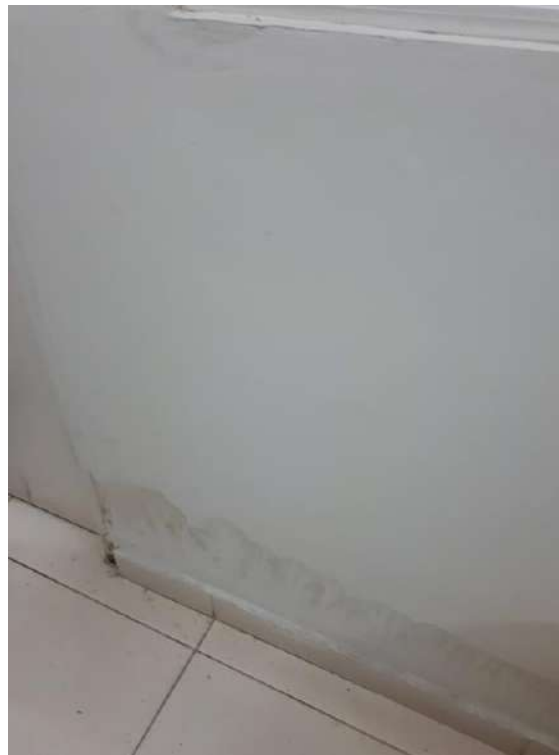
Corredor com infiltração nas paredes e no teto, parede da sala com paredes úmidas.

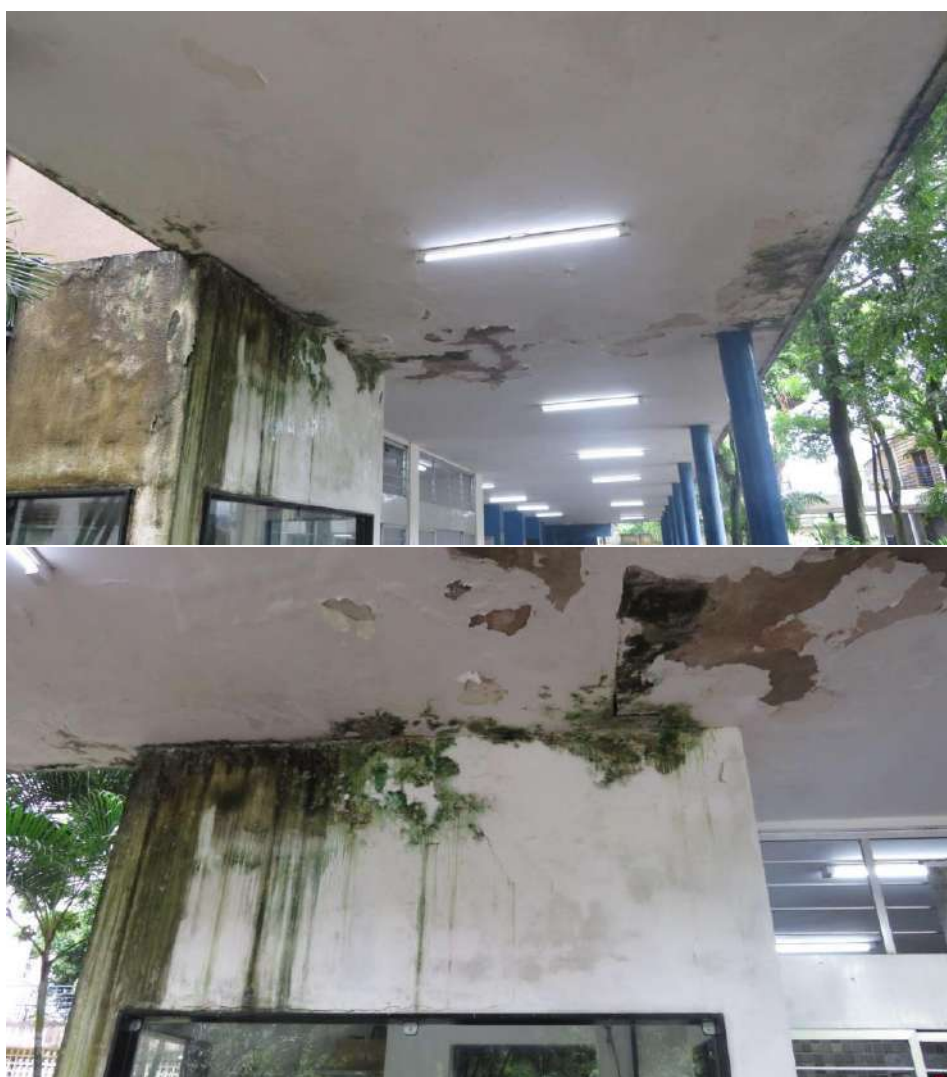
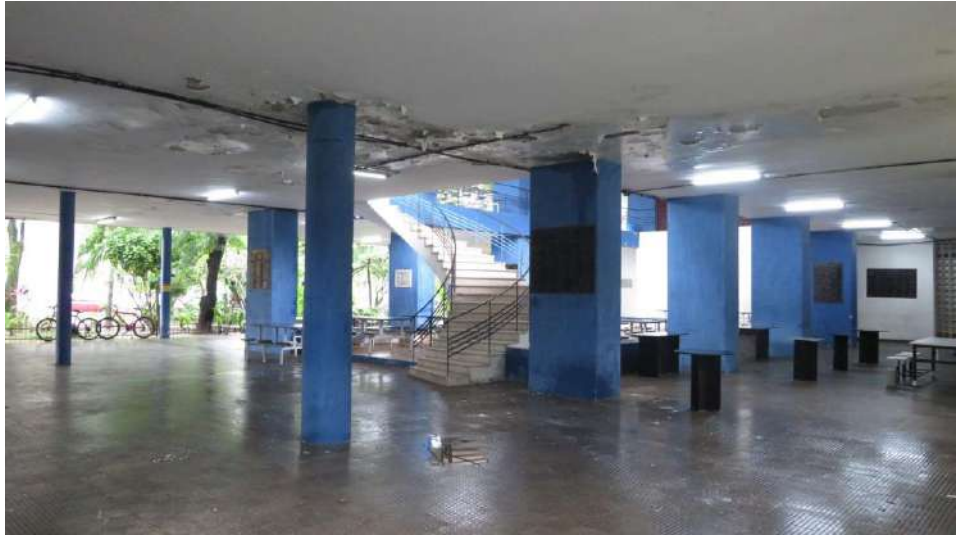
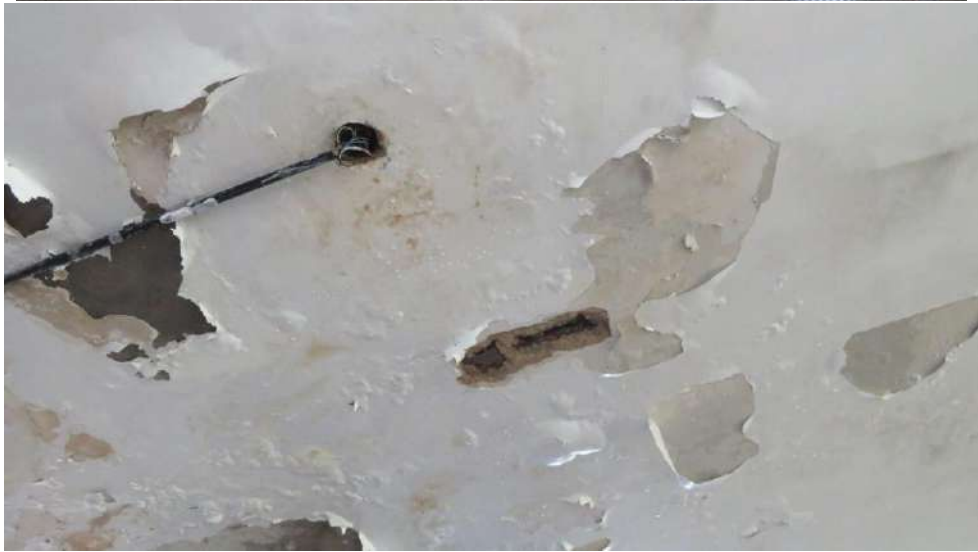
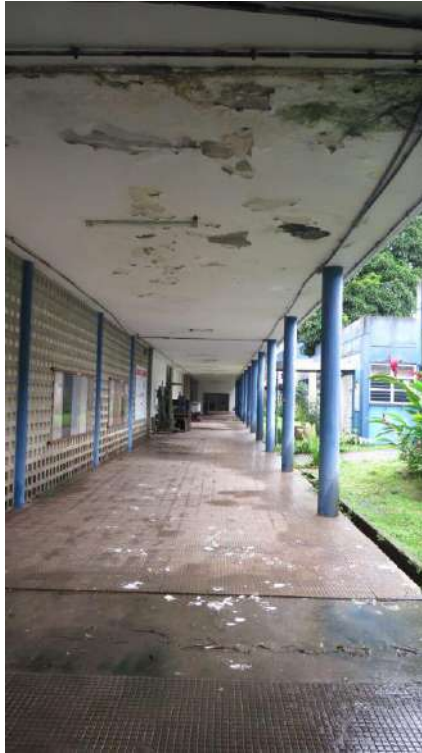
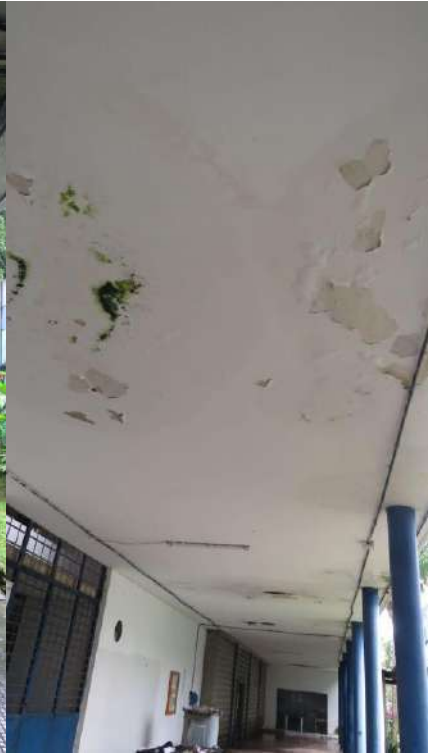
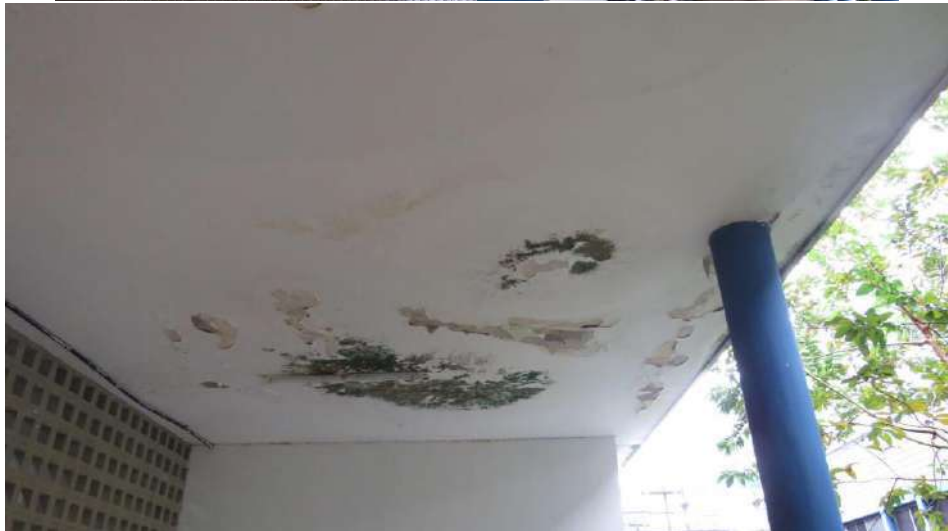
Descrição: Agravamento de infiltrações pré-existentes e novos pontos e infiltração em lajes e/ou paredes nas circulações (térreo); Laboratório de Preparação de Amostras; Litoteca; circulação e anfiteatro (5º pvto Bloco Escolar); Laboratório de Geologia Geral (5º pvto Bloco Escolar); casas de máquinas e caixas de escadas do Bloco Escolar; Bloco Administrativo; Neg e Labise.

Figuras 1 a 10 - Alguns pontos de infiltração nas lajes das circulações térreas.

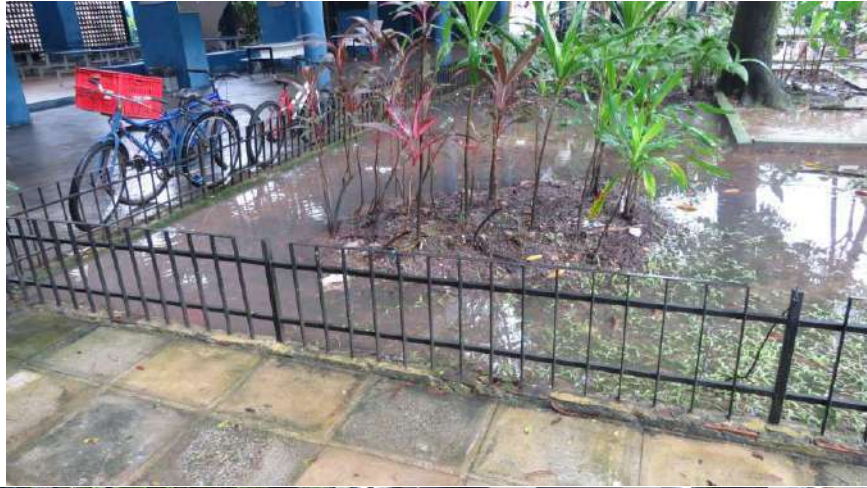
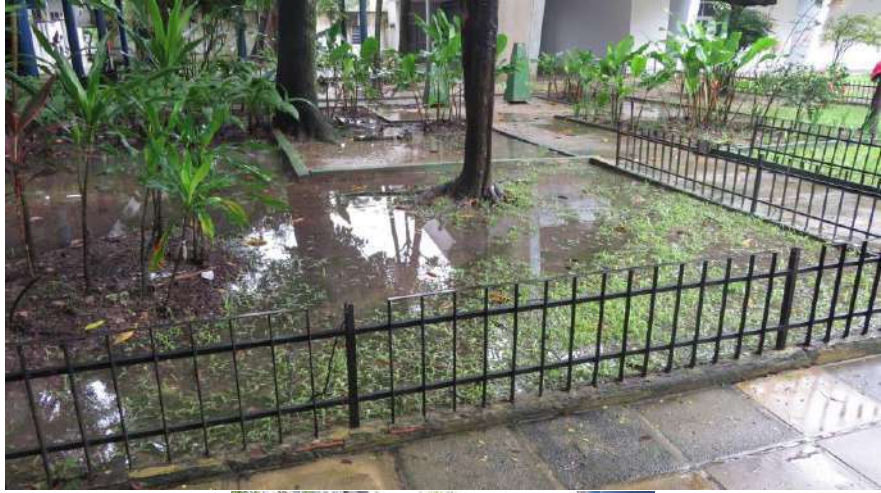
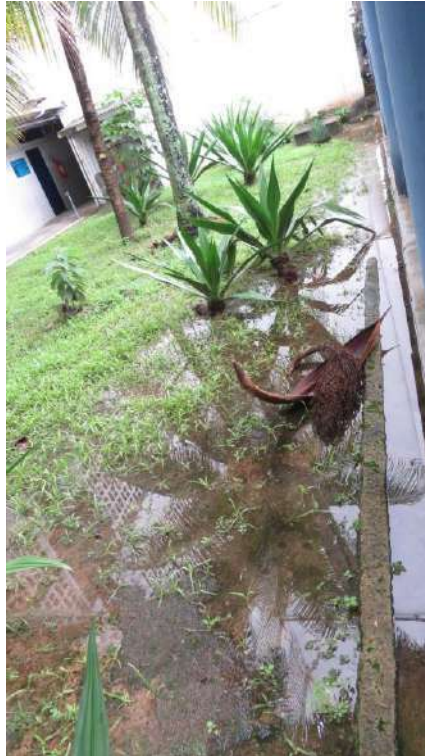
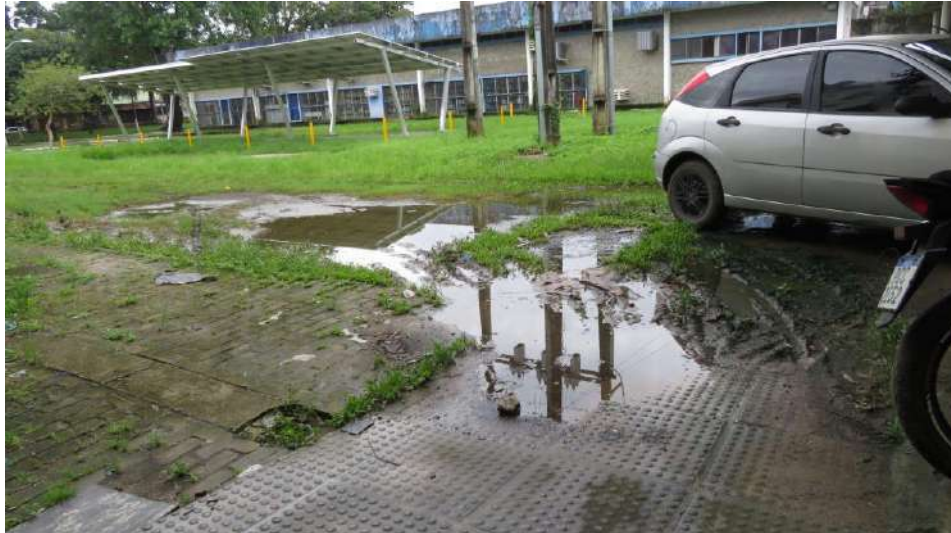
Figuras 11 a 15 - Alguns pontos de acúmulo de água indicando problemas na drenagem.

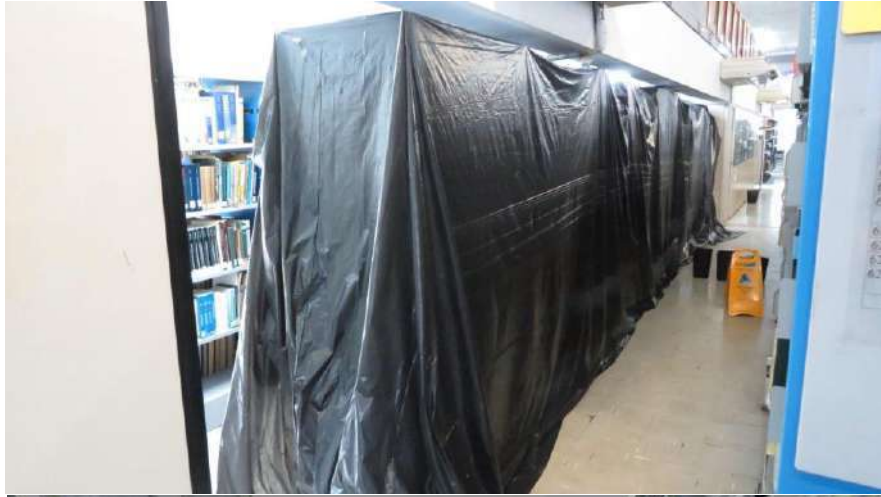
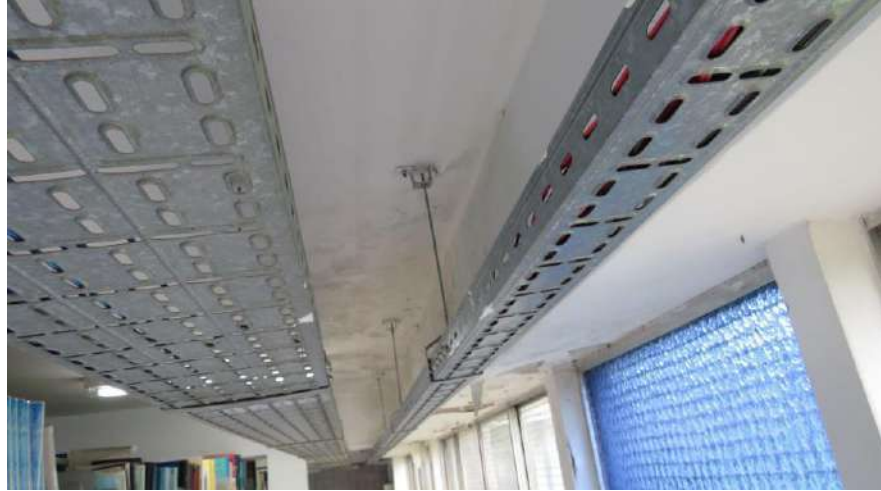
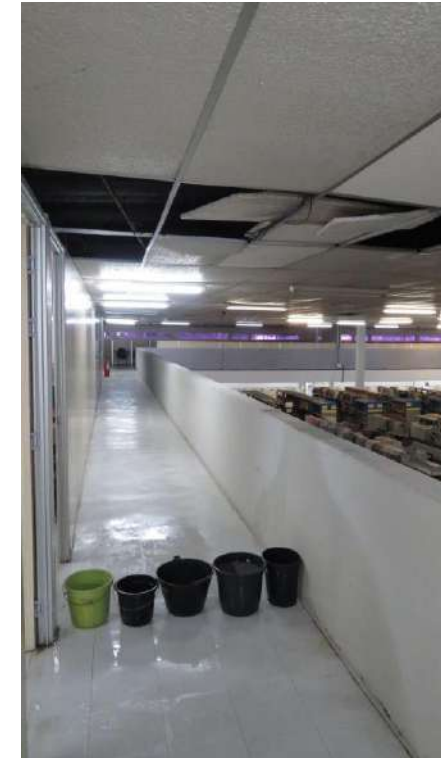
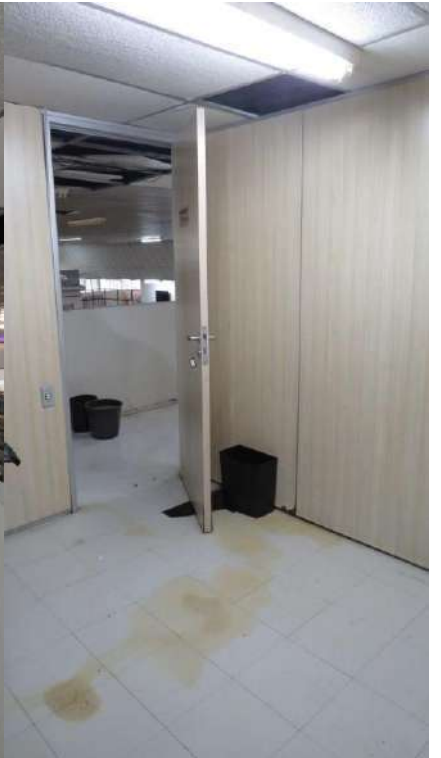
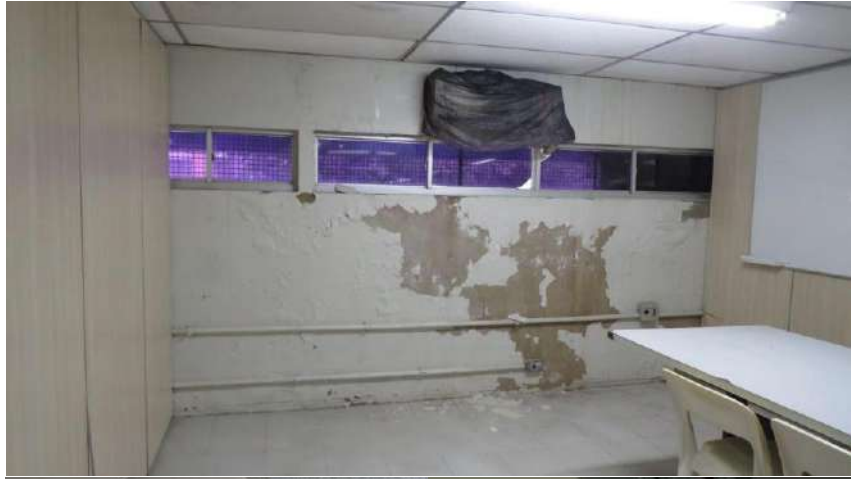
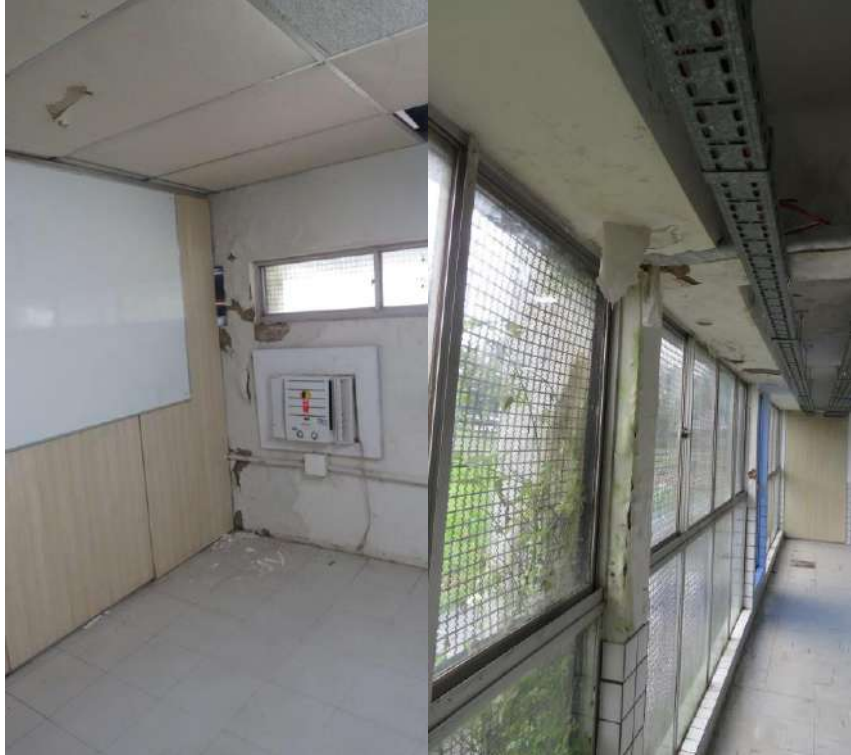
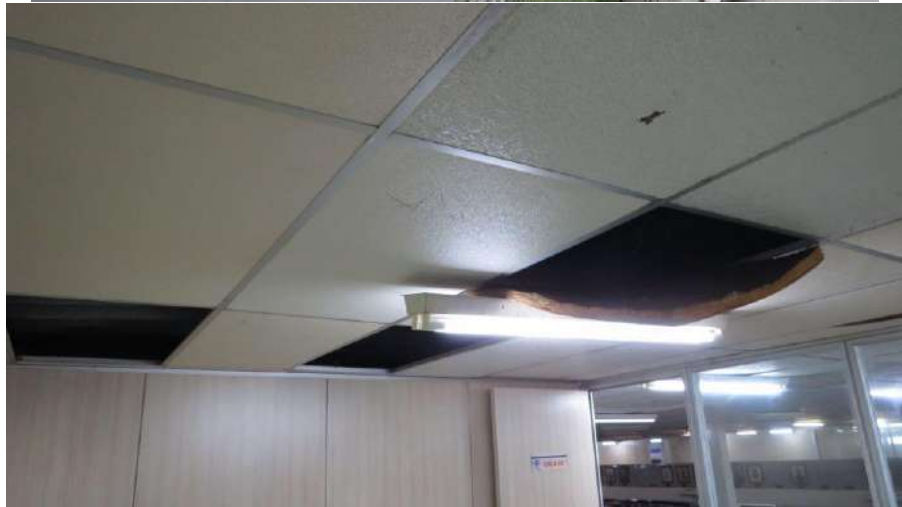
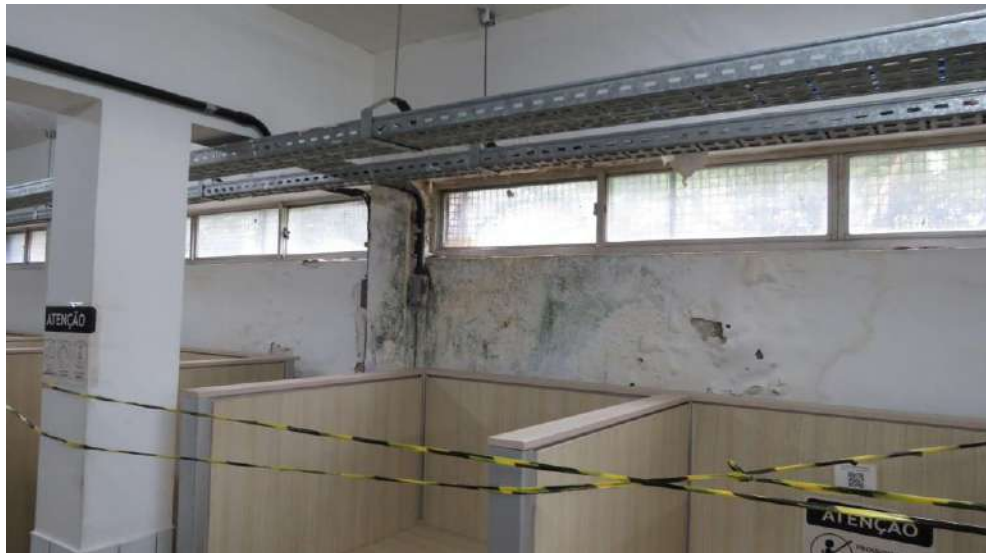
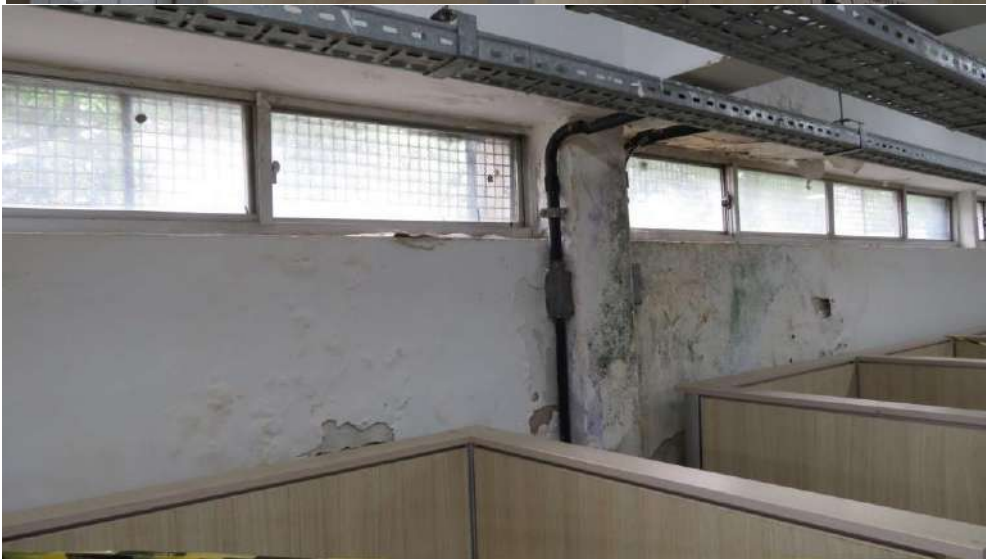
Descrição: Agravamento de infiltrações pré-existentes e novos pontos e infiltração na cobertura da Biblioteca; Auditório Newton Maia; Laboratório para Redução de Riscos e Desastres (LABRRID); Laboratório de Mobilidade (Engenharia Mecânica e Naval); Departamento de Engenharia Elétrica e sistemas de Potência.

Figuras 16 a 26 - Alguns pontos críticos das infiltrações na biblioteca.

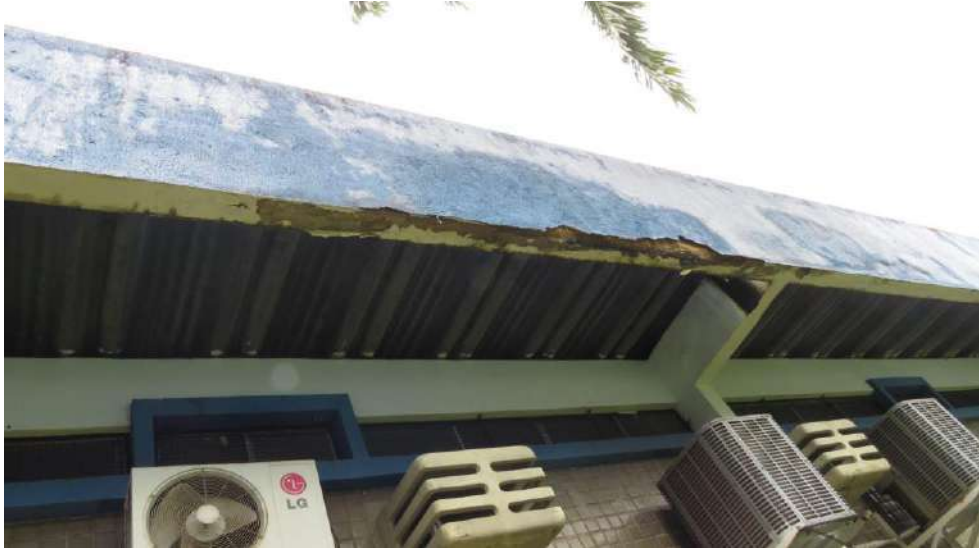
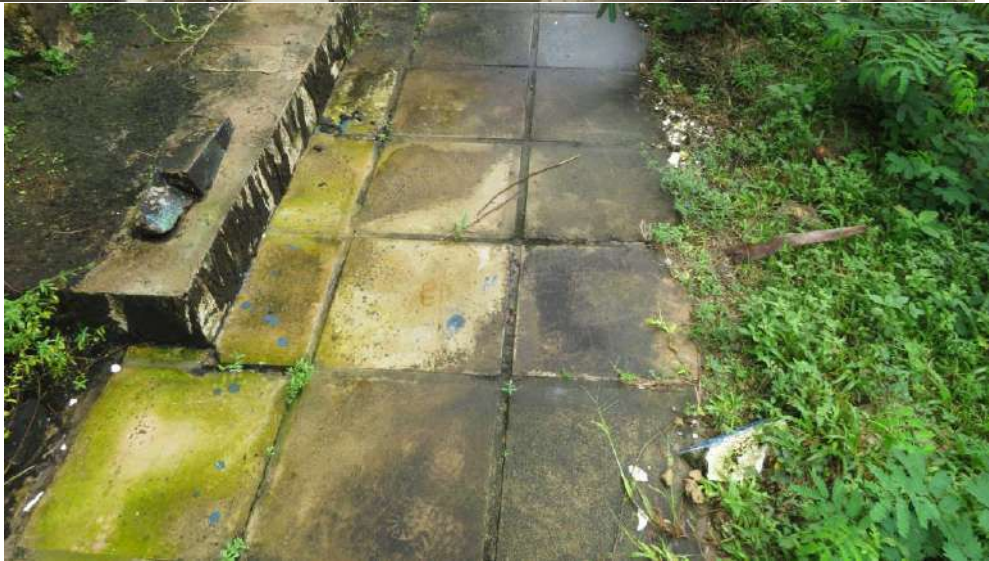
Figuras 27 a 28 - desgaste e queda de partes da viga da fachada.

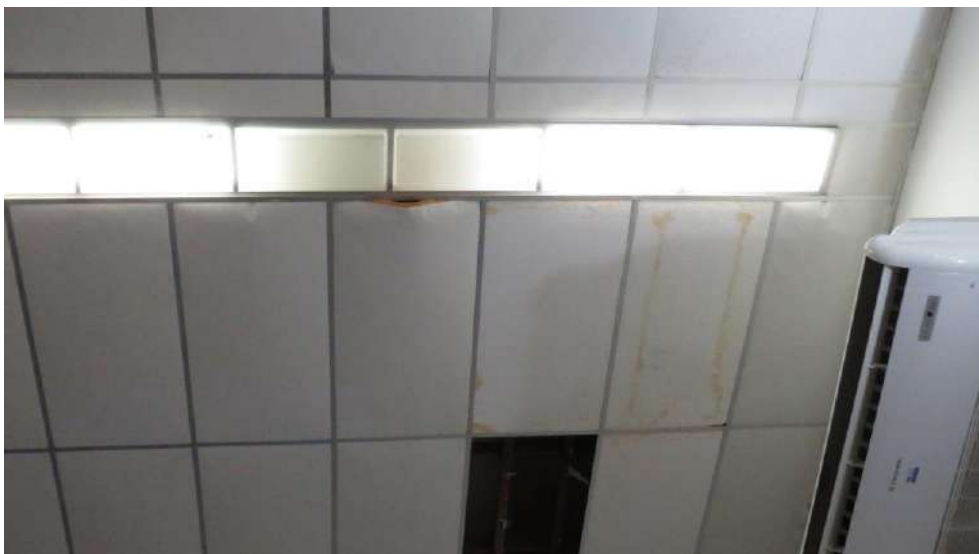
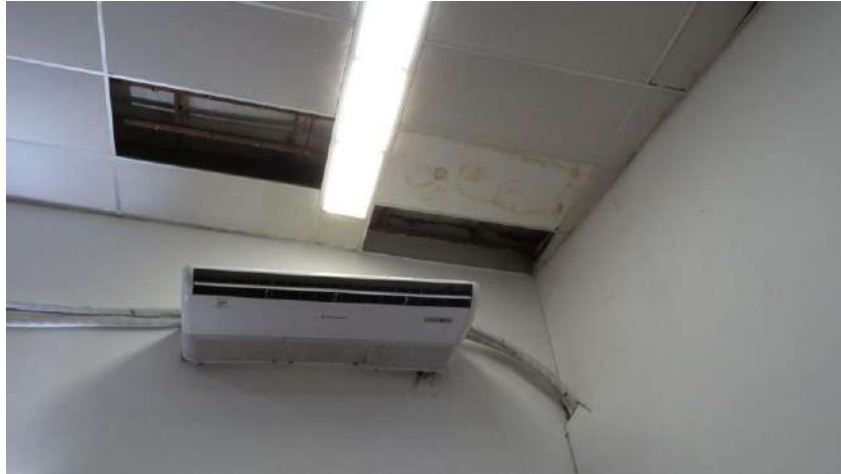
Figuras 29 e 30 - Pontos de infiltração no Auditório.

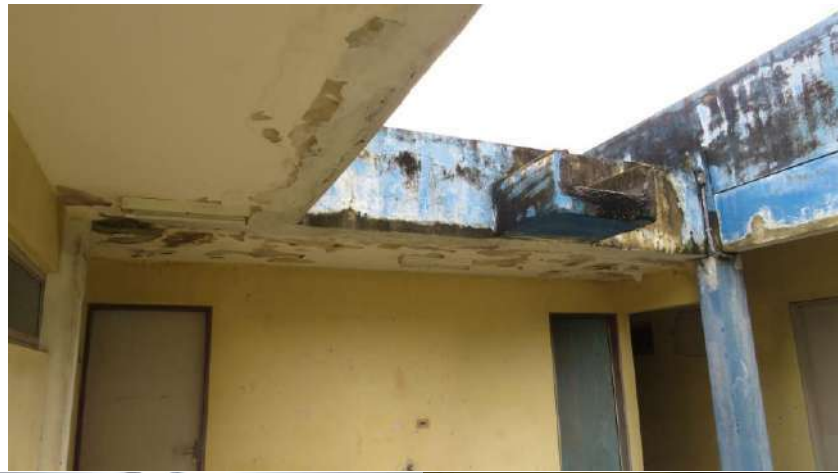
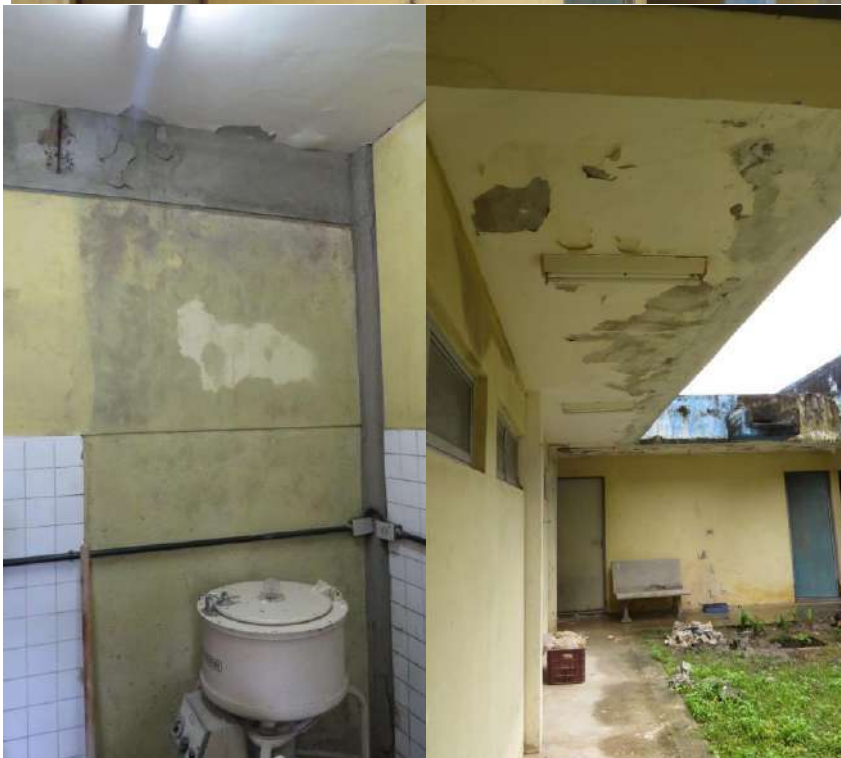
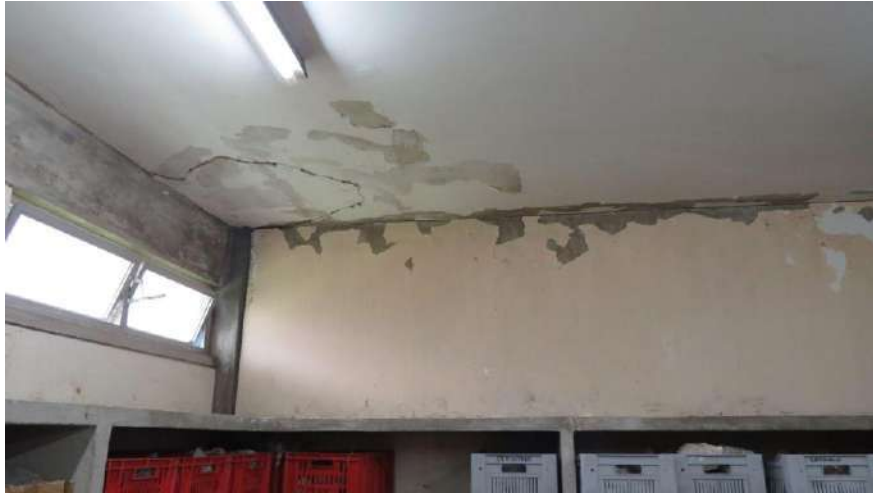
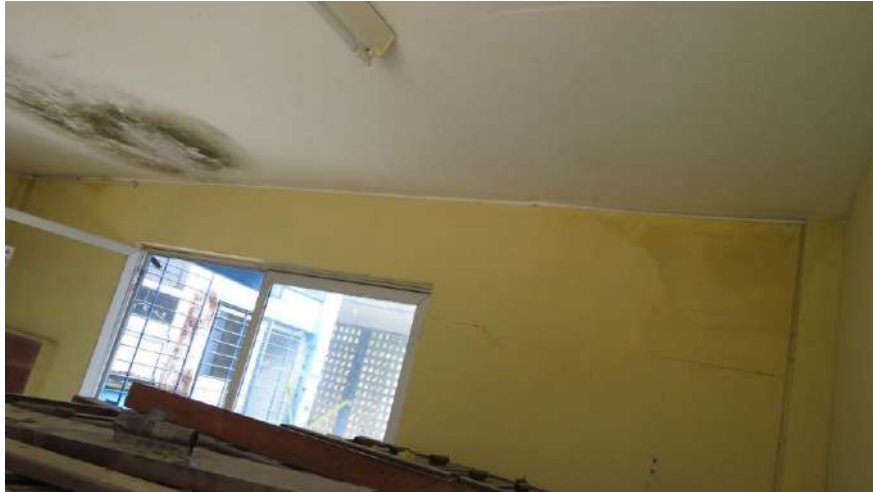
Figuras 31 a 35 - Alguns pontos críticos de infiltração do Laboratório de Preparação de Amostras e Litoteca.
