**UNIVERSIDADE FEDERAL DE PERNAMBUCO
SUPERINTENDÊNCIA DE INFRAESTRUTURA**

**RELATÓRIO TÉCNICO DE MAPEAMENTO DE DANOS
CAMPUS JOAQUIM AMAZONAS E CENTRO – RECIFE
CAMPUS VITÓRIA – VITÓRIA DE SANTO ANTÃO
PERNAMBUCO**

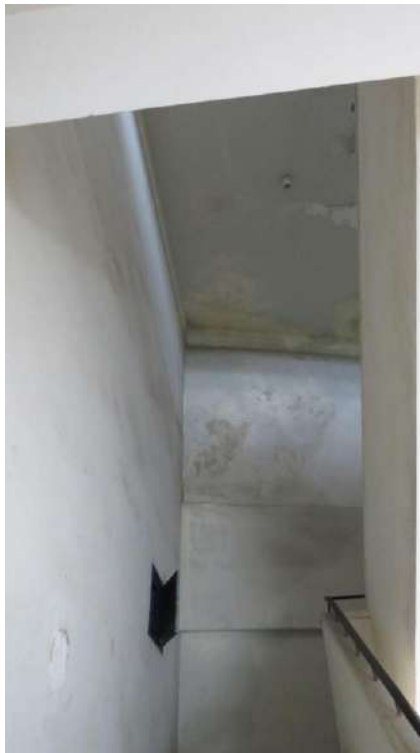
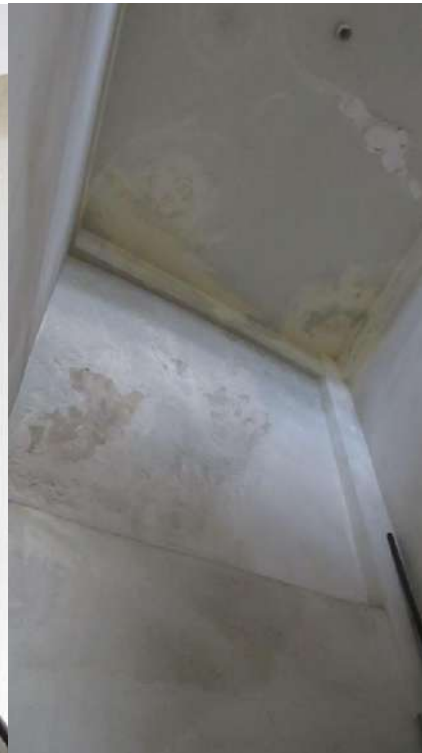
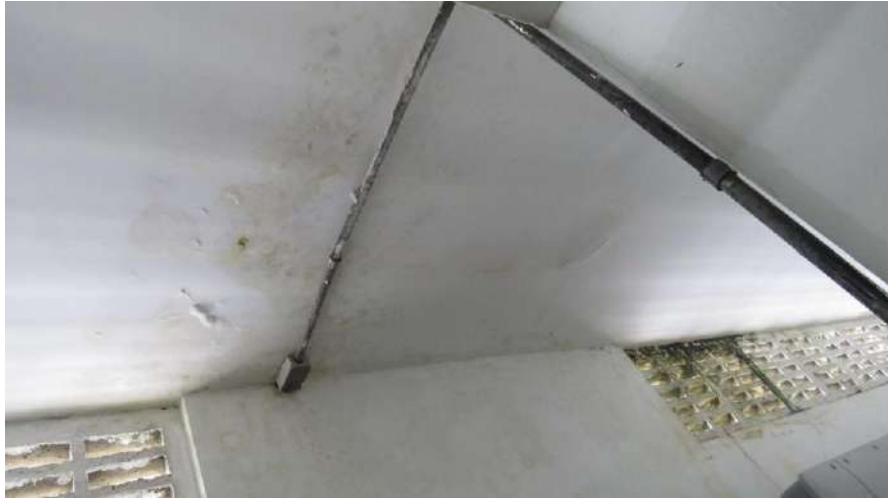
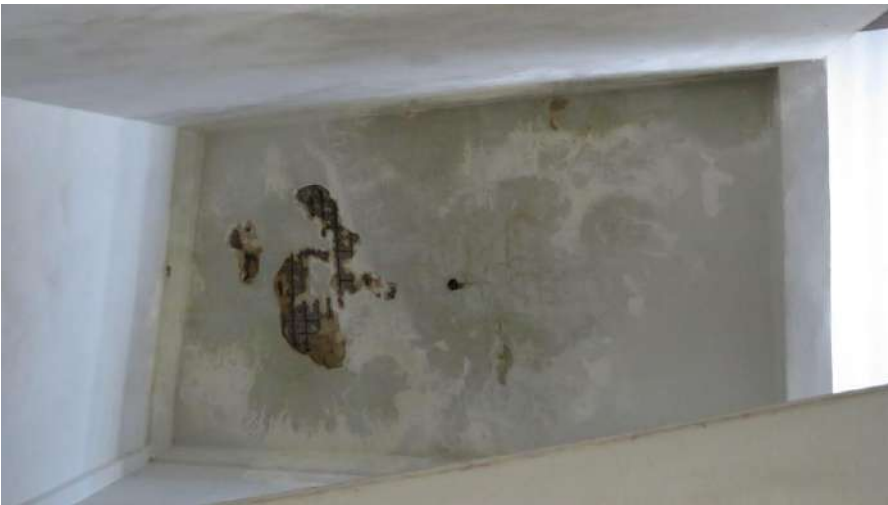
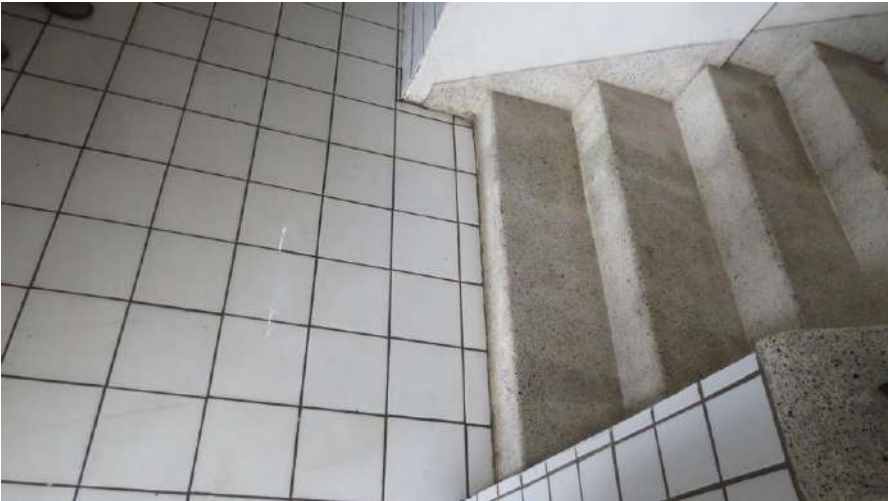
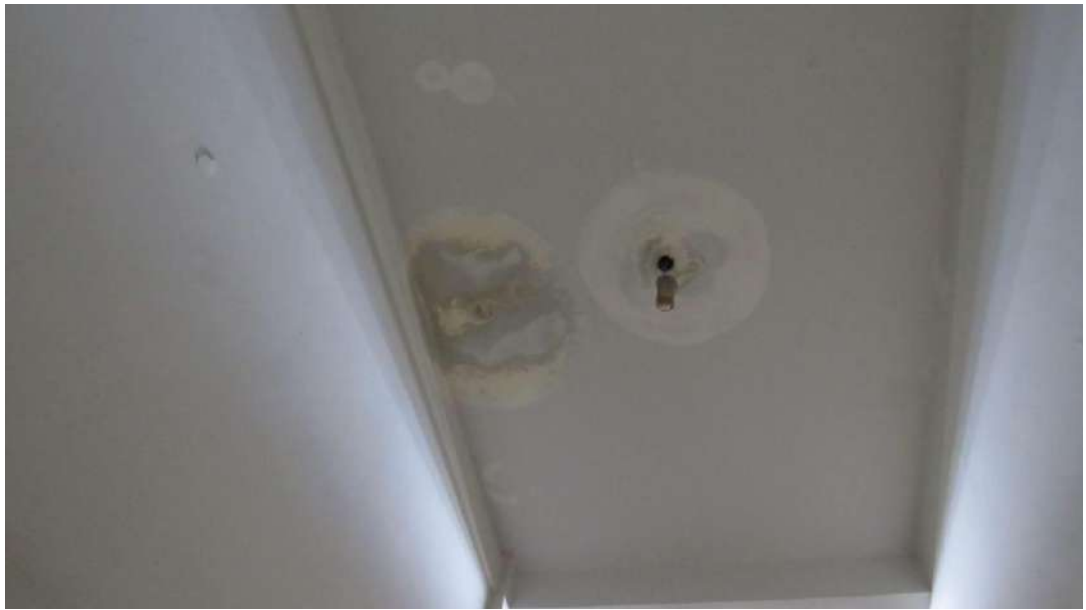
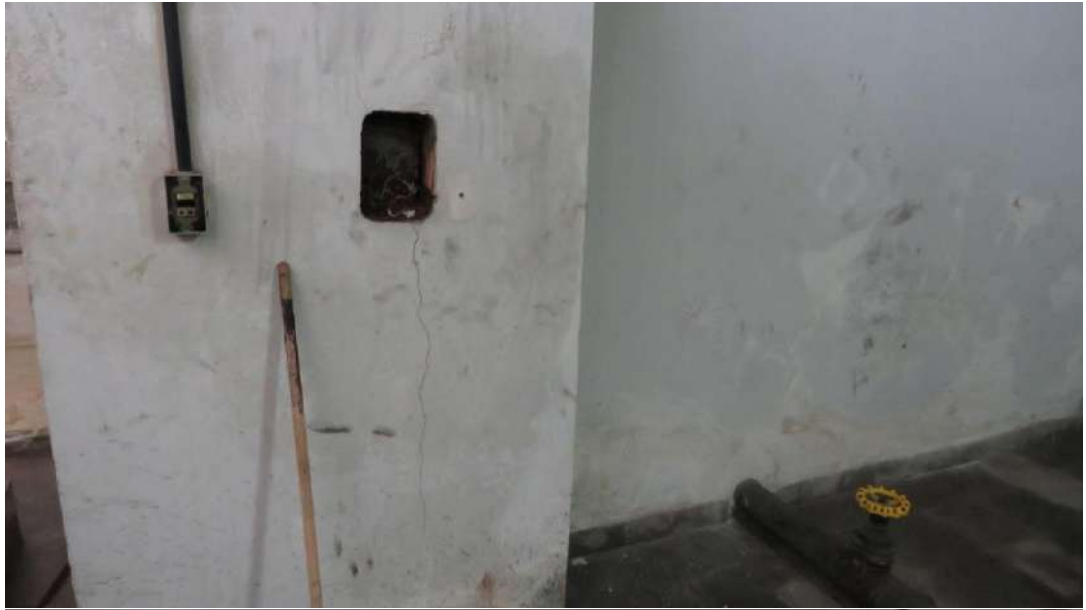
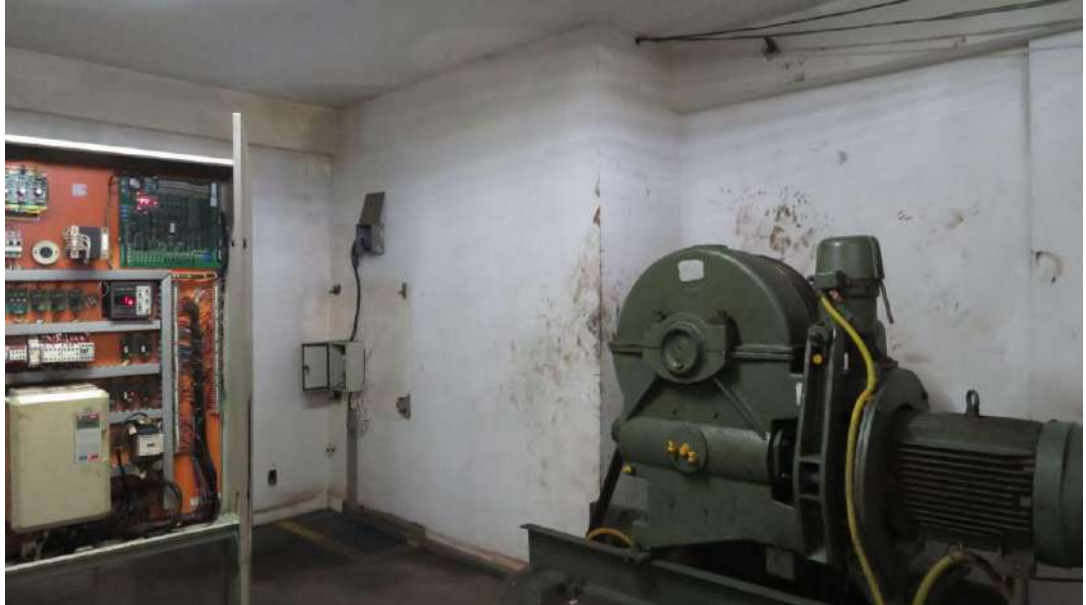
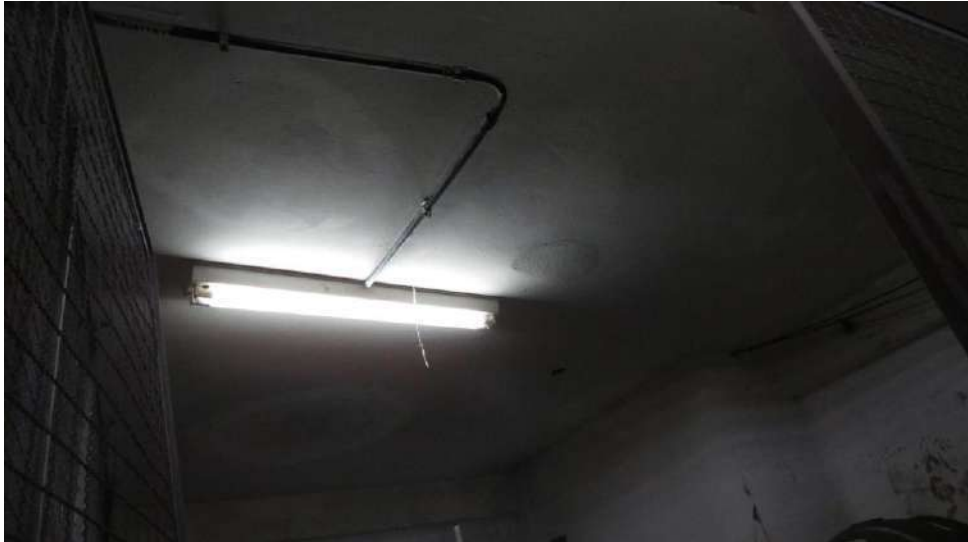
Figuras 36 a 44 - Alguns pontos críticos de infiltração nas caixas de escada e casas de máquinas.

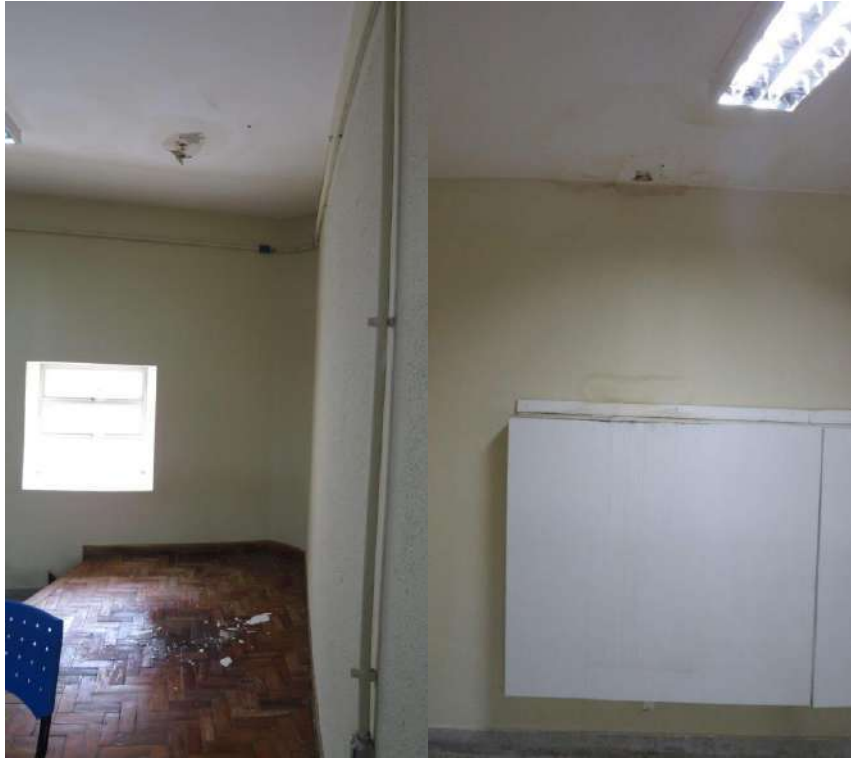
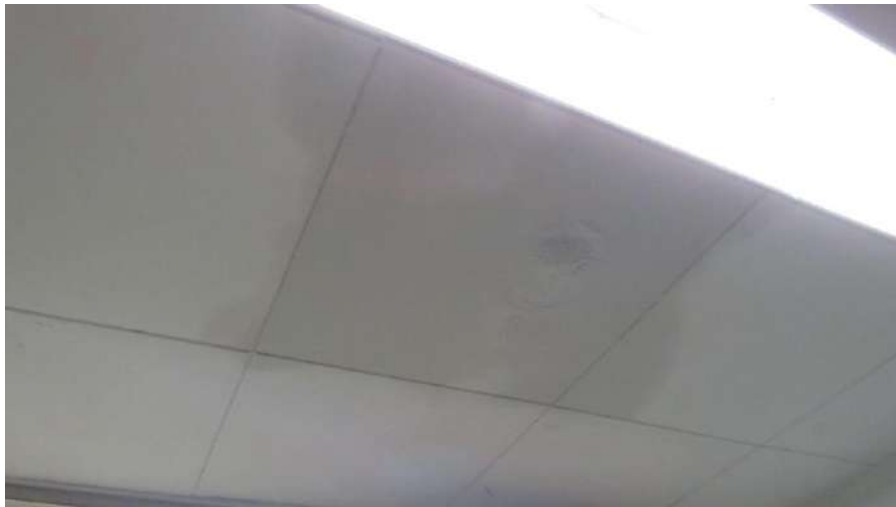
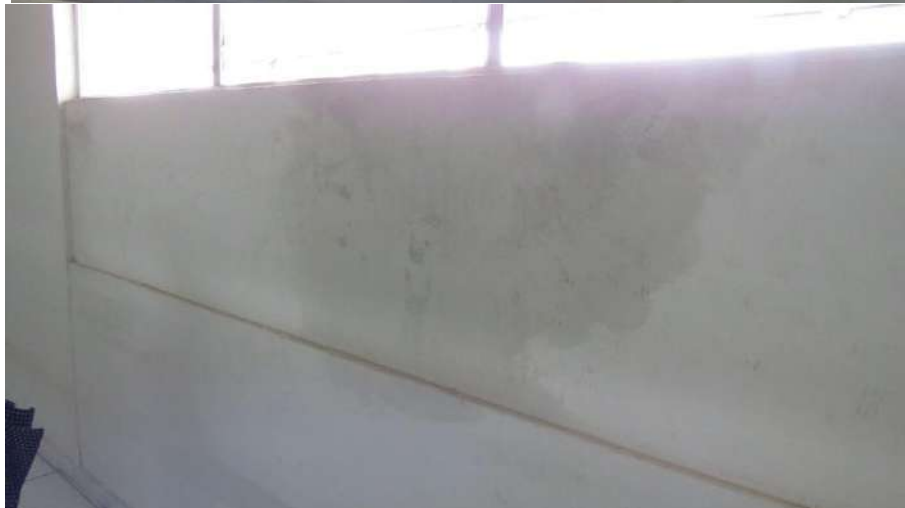
Figuras 45 a 48 - Alguns pontos de infiltração no auditório, 5º andar do bloco Escolar.

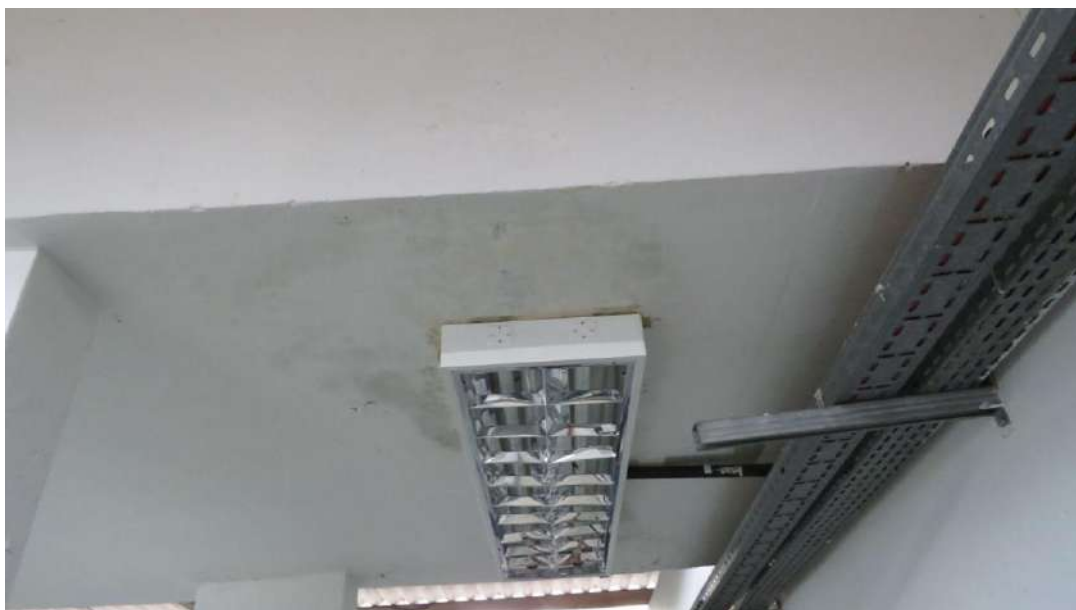
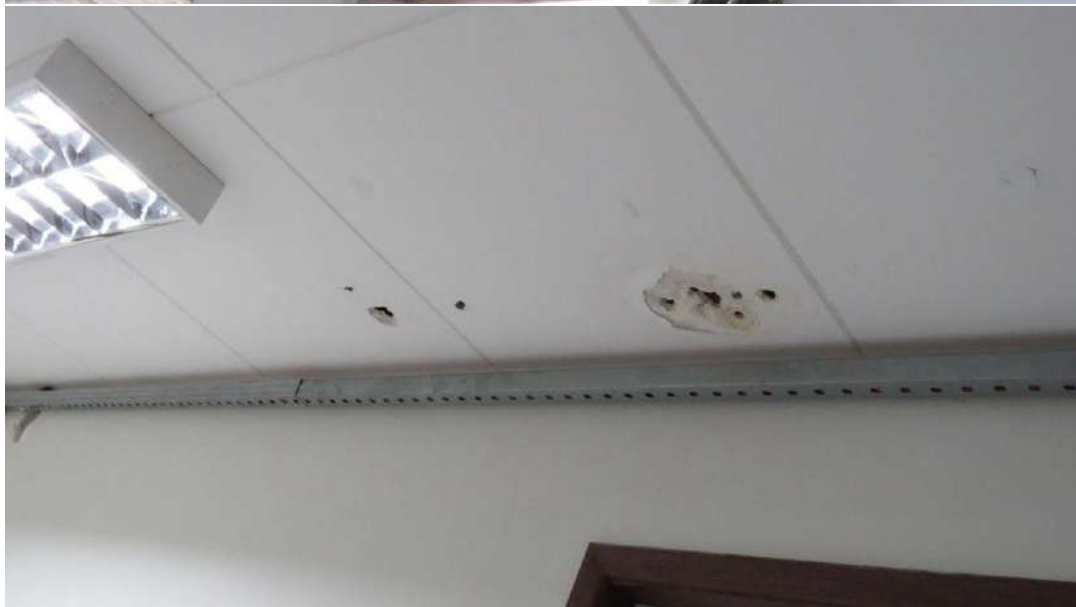
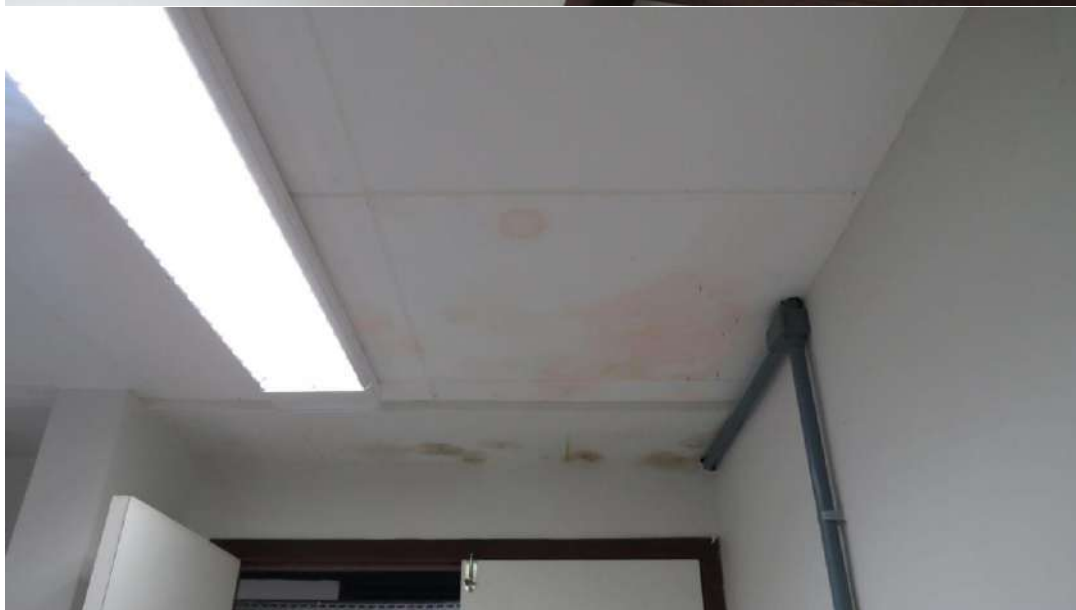
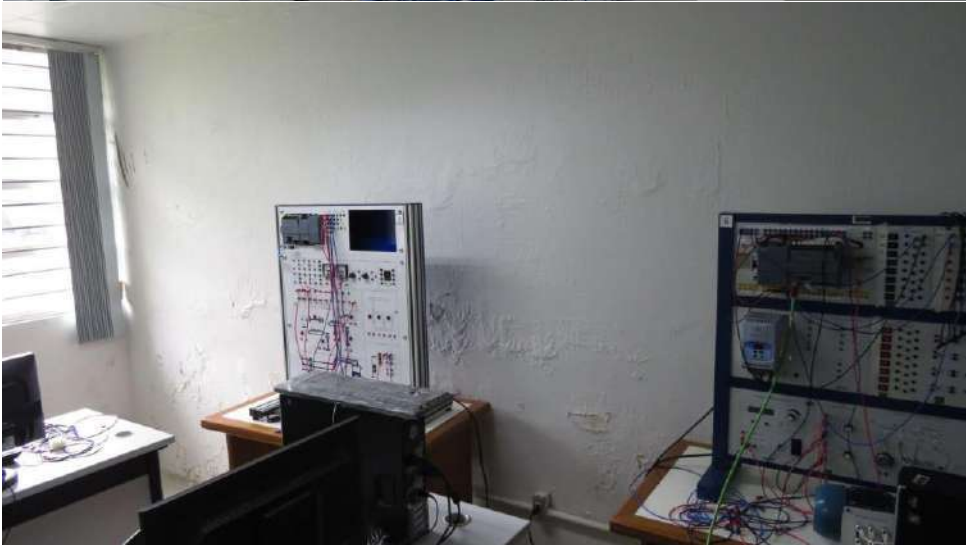
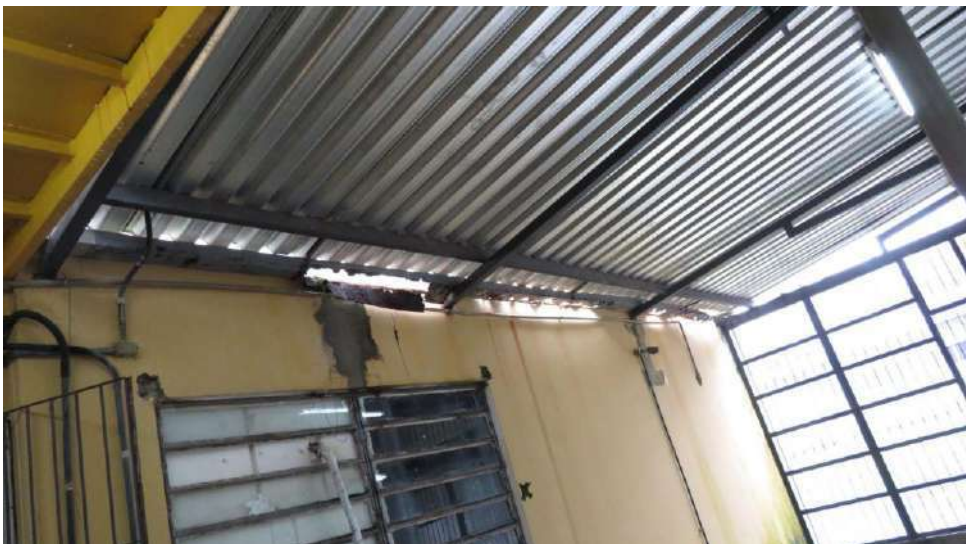
Figuras 49 a 55 - Alguns pontos de infiltração no Departamento de Engenharia Elétrica.

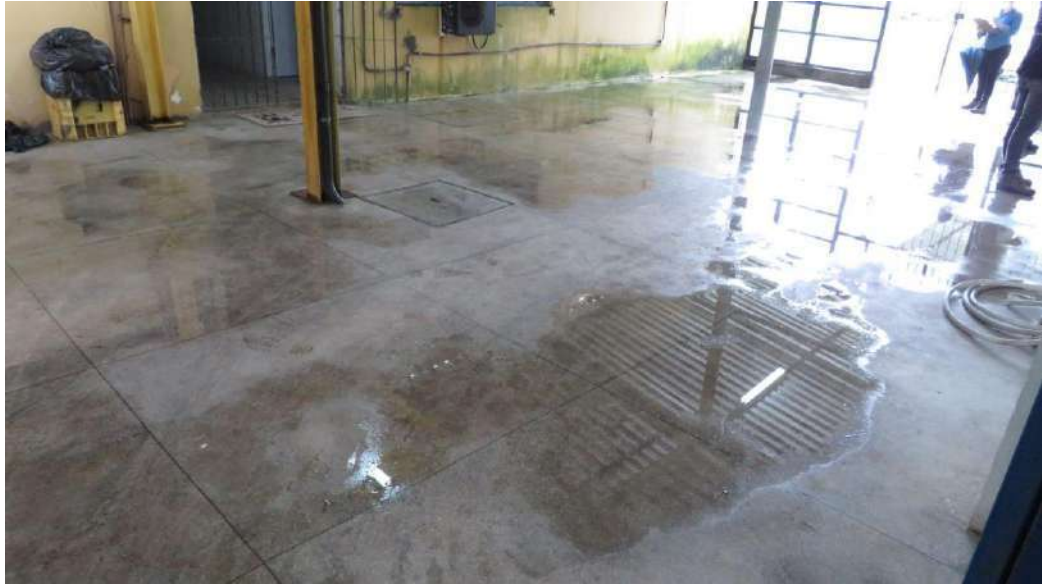
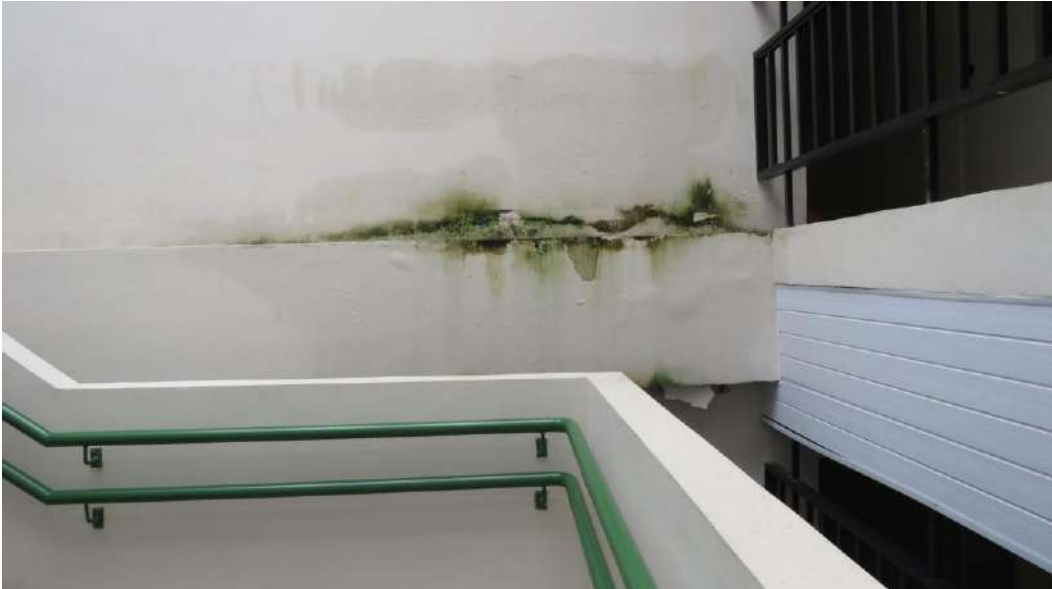
Figuras 56 a 59 - Pontos de acúmulo de água e infiltração no Departamento de Engenharia Naval.

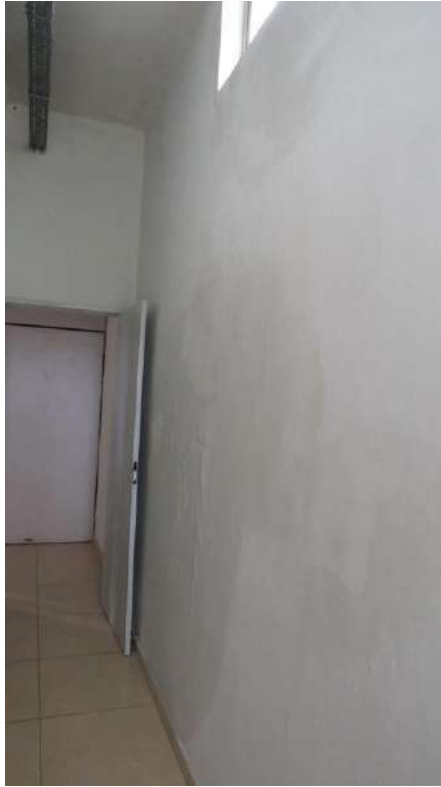
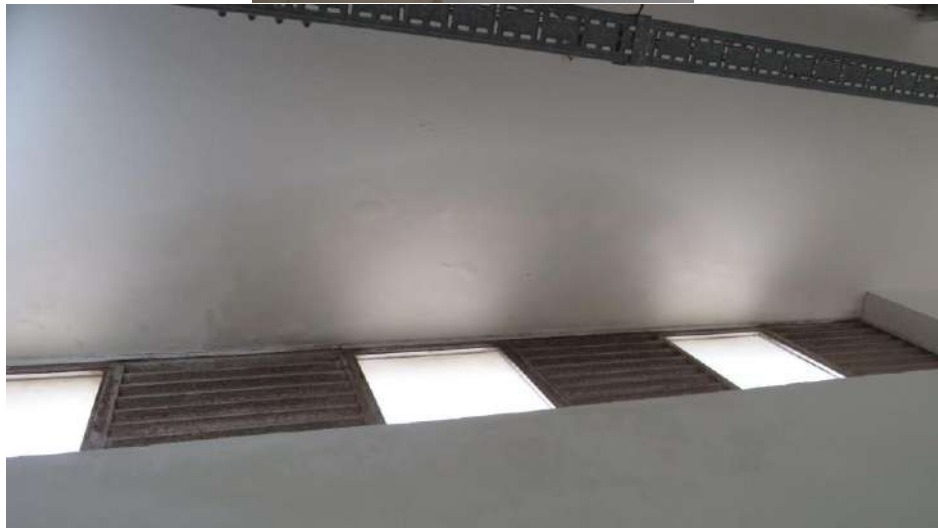
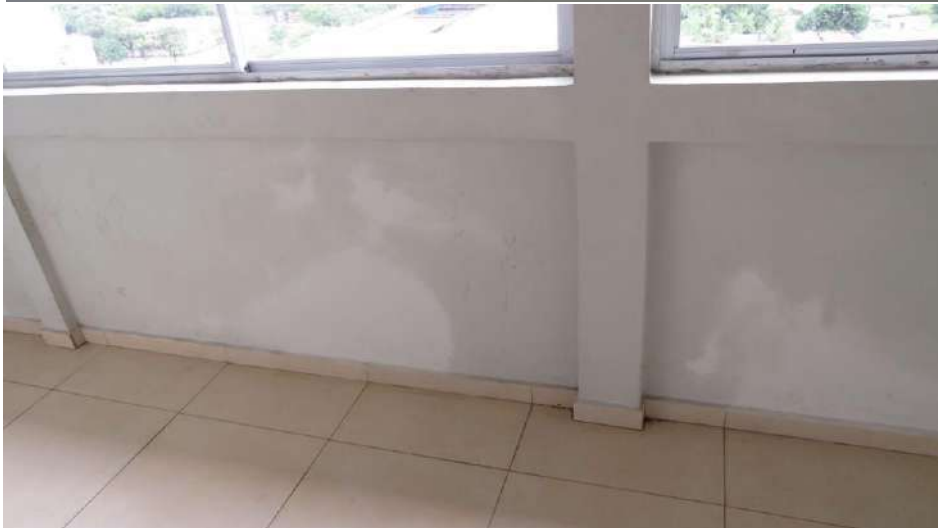
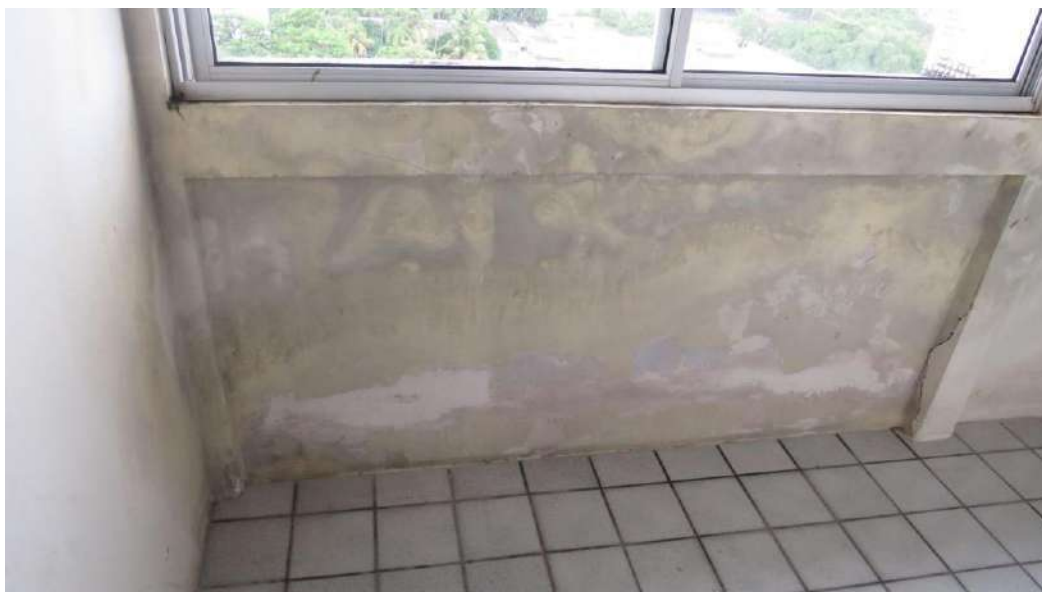
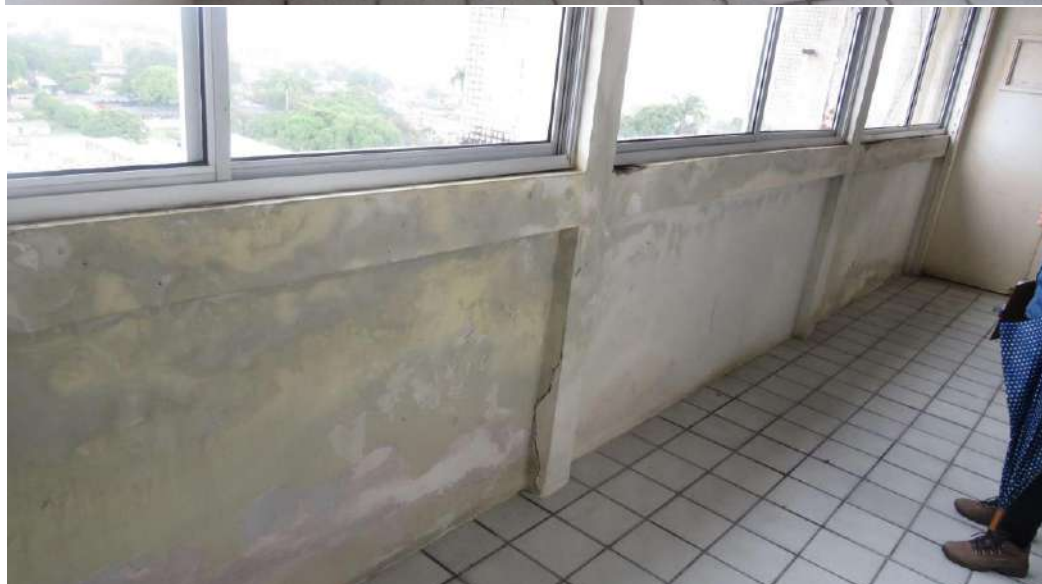
Figuras 60 a 64 - Pontos de infiltração no 9º andar do bloco administrativo.

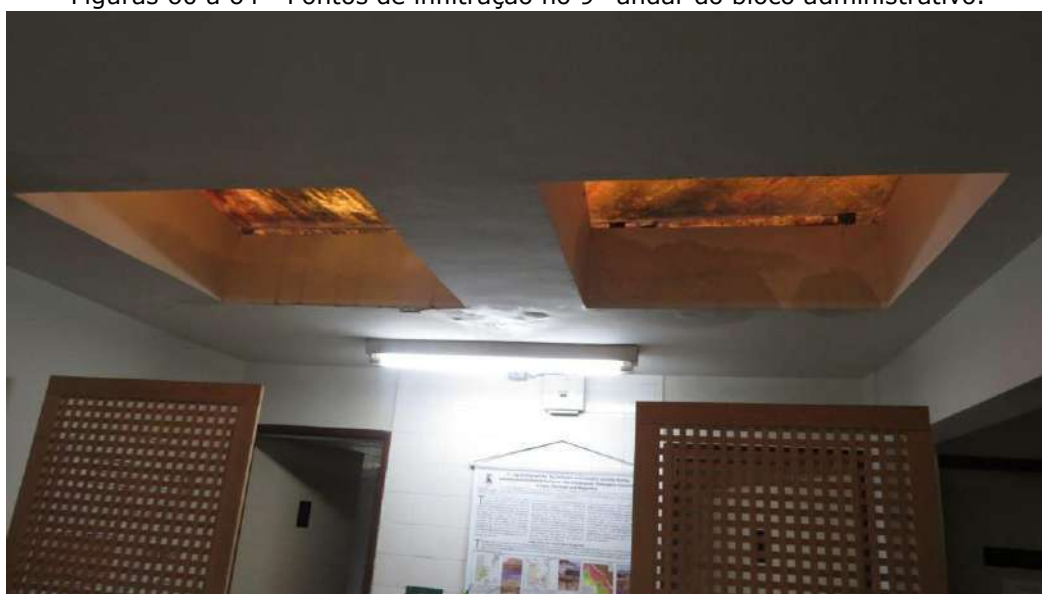
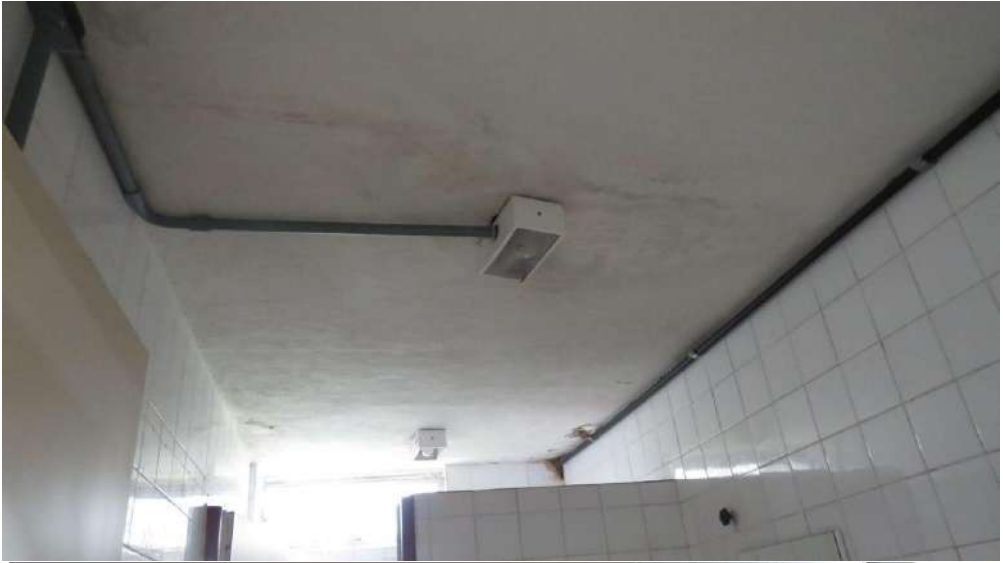
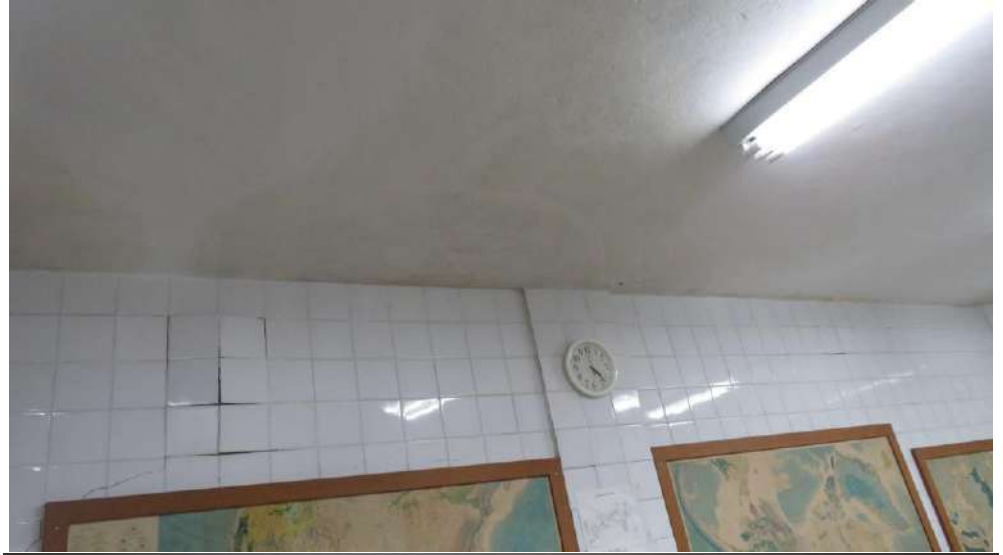
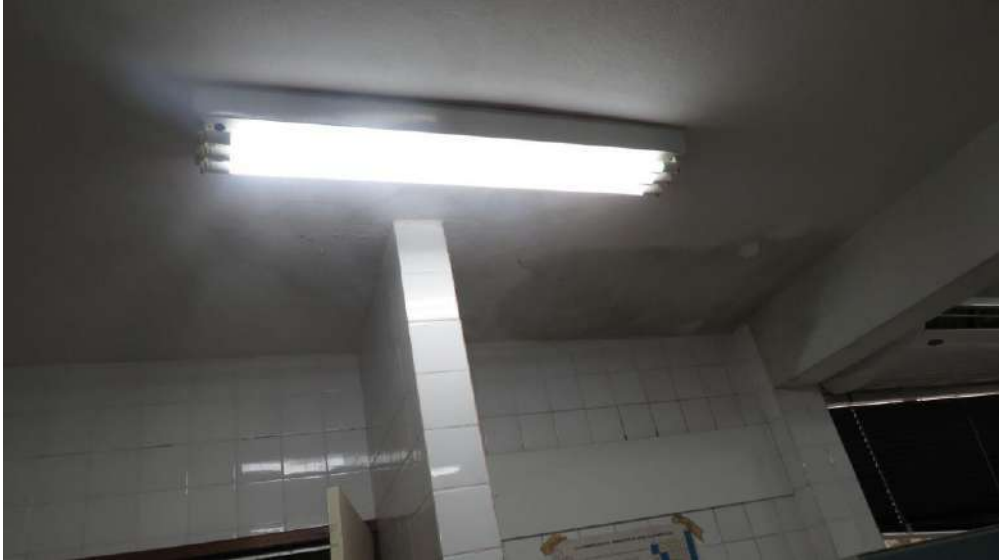
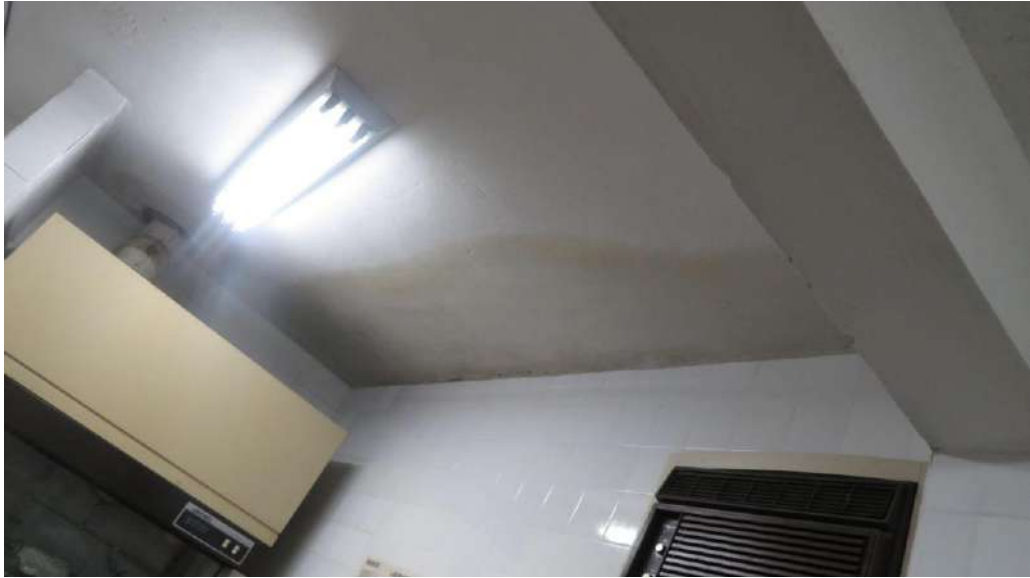
Figuras 65 a 70 - Alguns pontos de infiltração no prédio do NEG-LABISE.

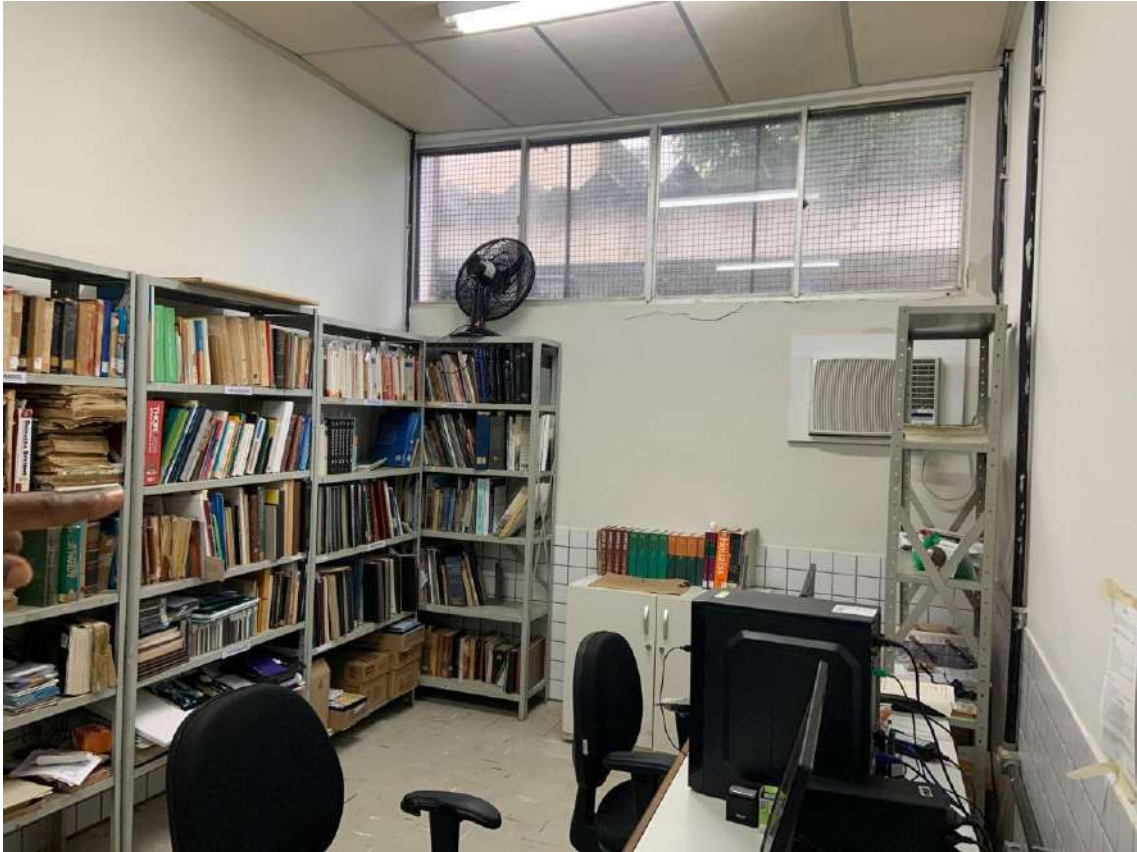
Imagens 03 e 04 - Sala de Apoio, com fissura e destacamento de pintura

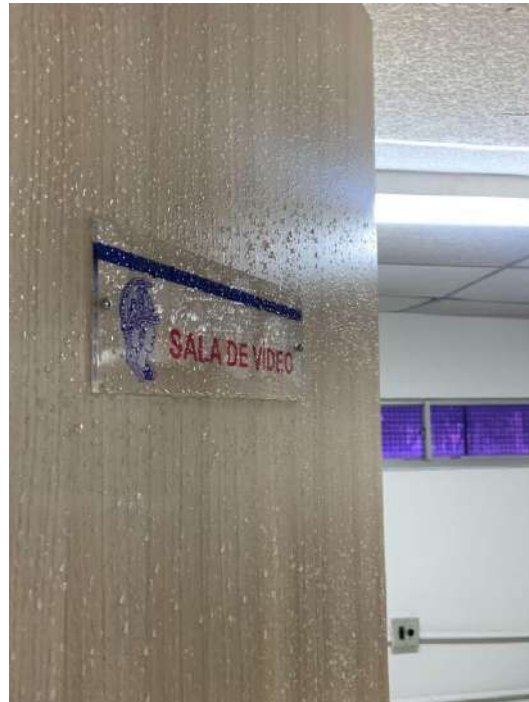
Imagens 10 e 11 - Sala de vídeo, uma das mais afetadas pelo acúmulo de água

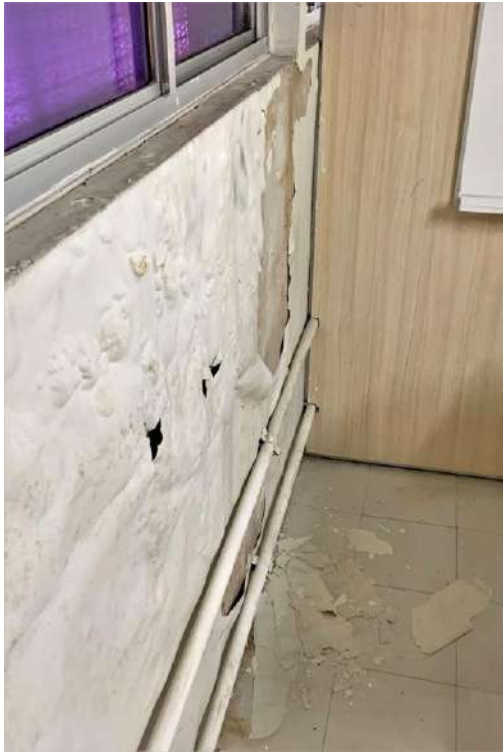
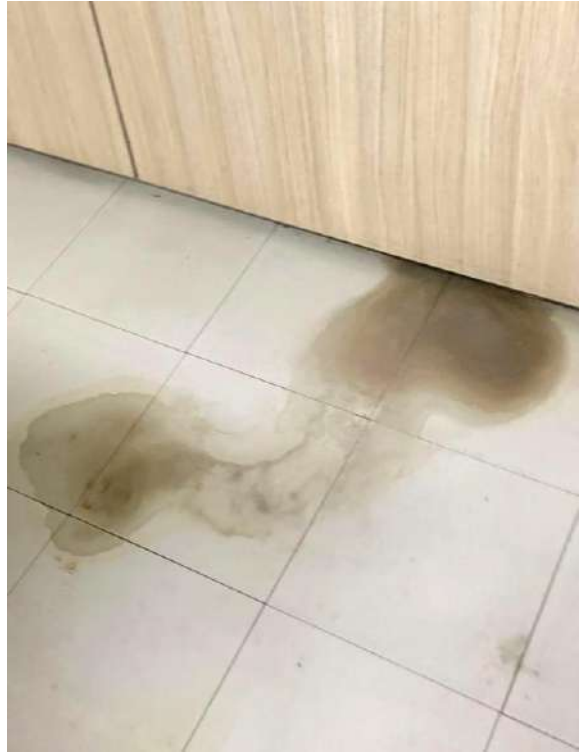
Imagens 13, 14 e 15 - Ambiente Sala 13 com manifestações patológicas devidas a umidade

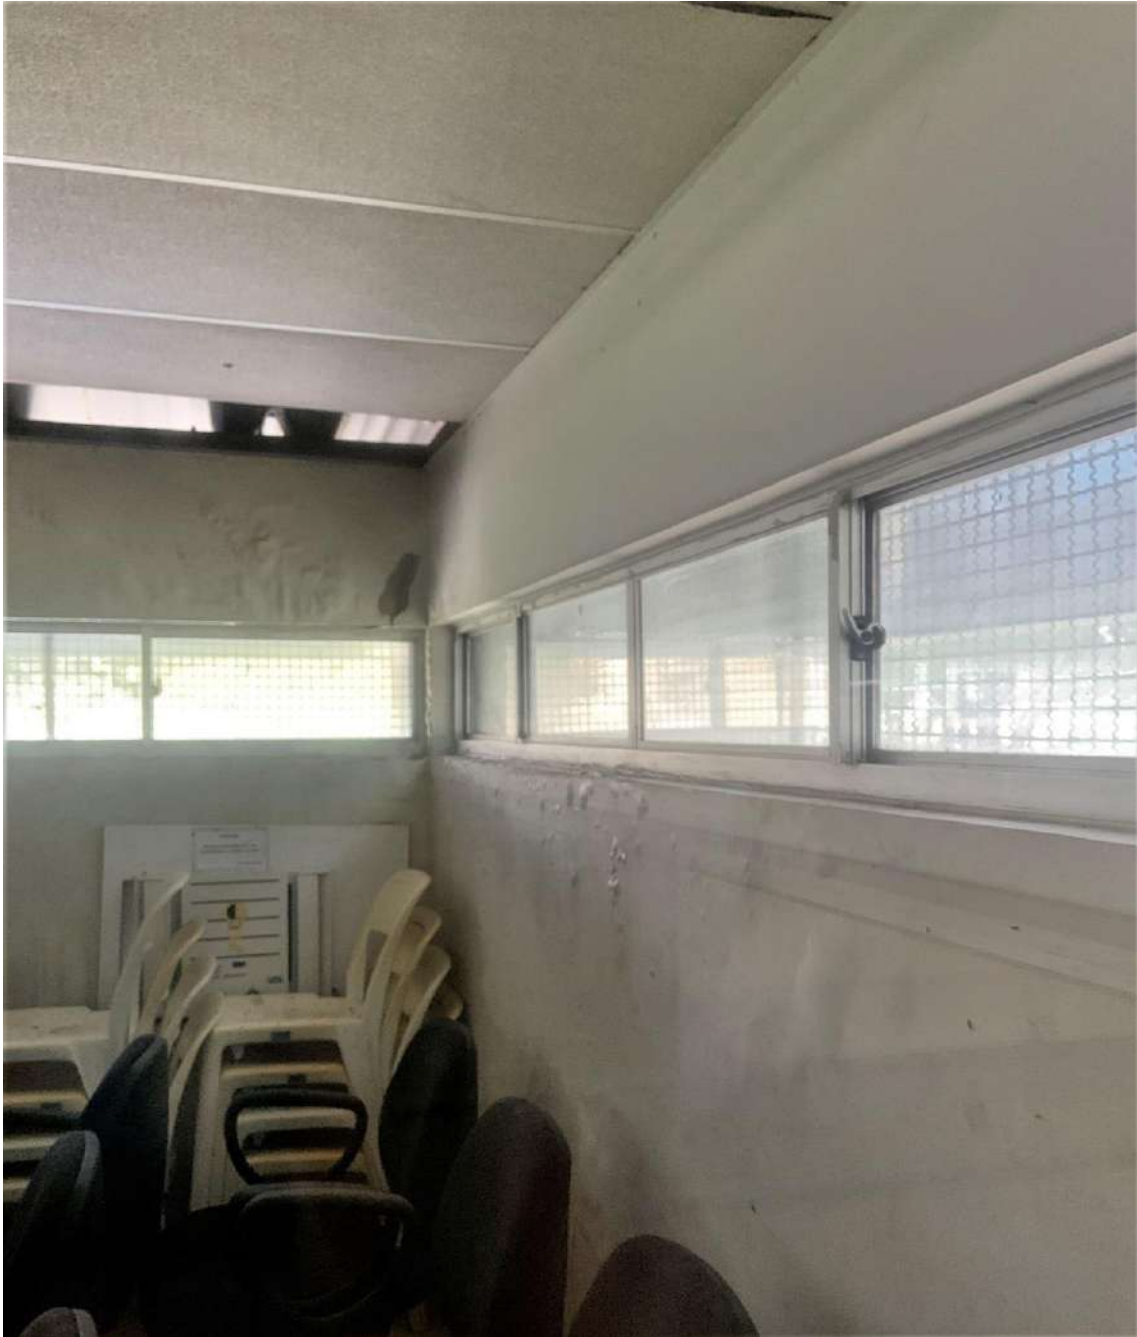
Imagem 19 - Sala 10, relativamente menos afetada

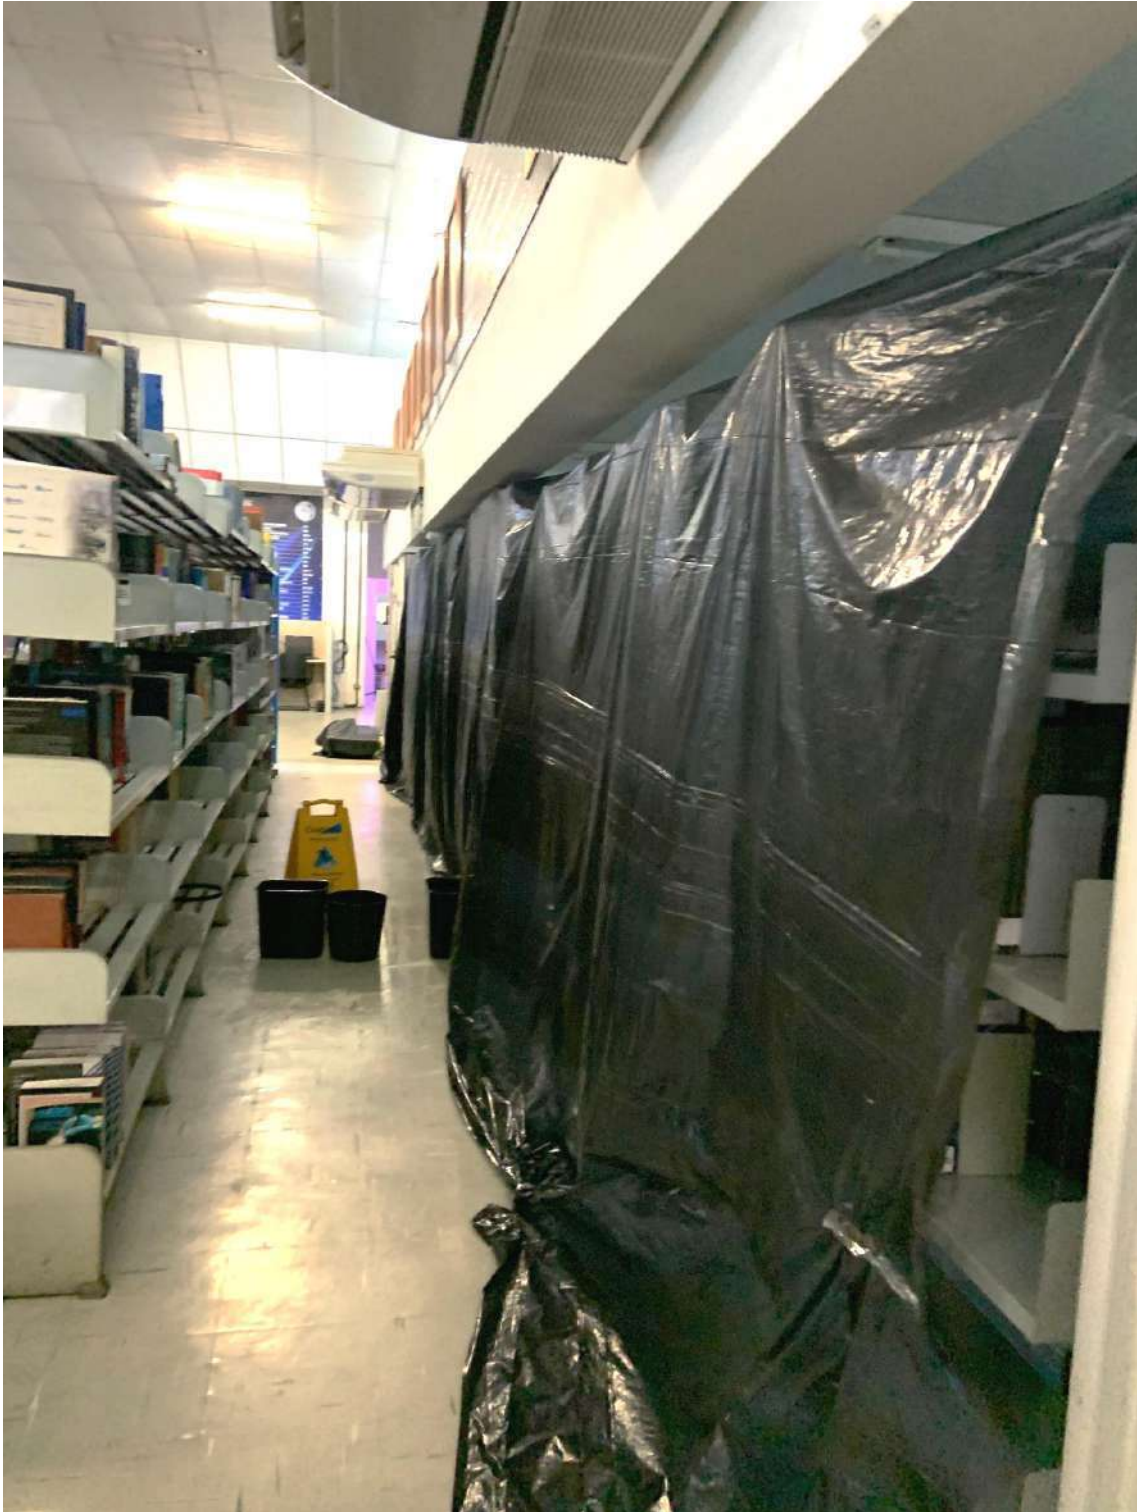
Imagem 20 - Lona colocada como medida provisória para proteger acervo

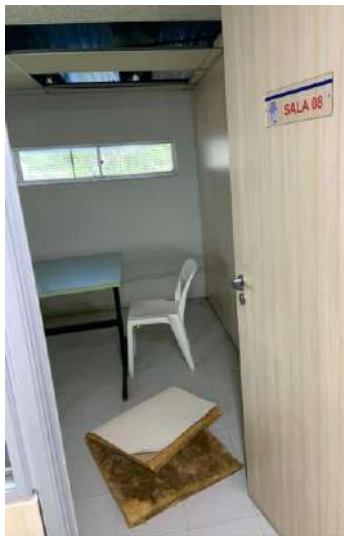
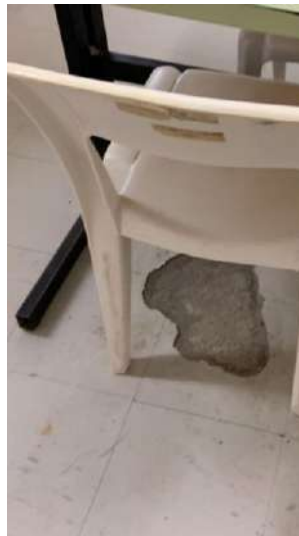
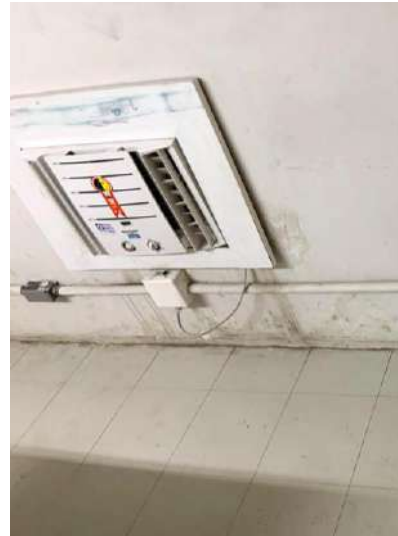
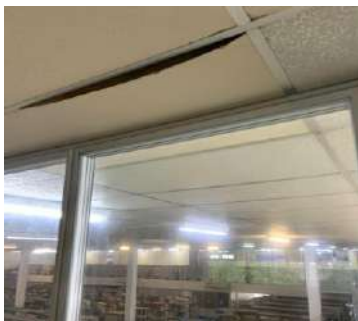
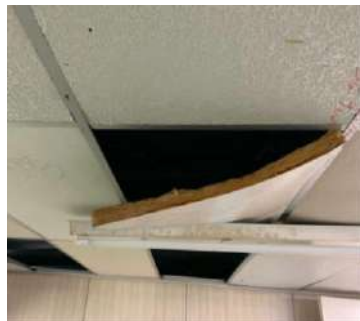
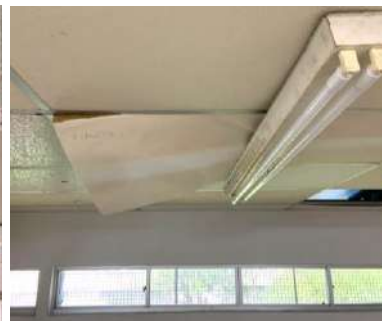
Imagens 22 a 27 - Sala 08, relativamente mais afetada por infiltrações

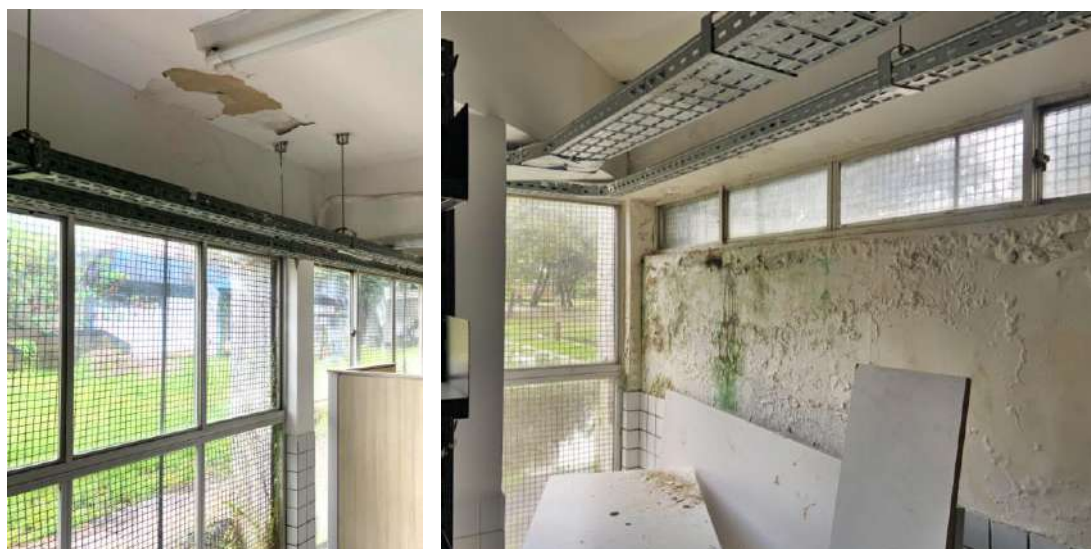
Imagens 29 e 30 - Manifestações patológicas decorrentes de umidade, no ambiente do acervo
