**UNIVERSIDADE FEDERAL DE PERNAMBUCO
SUPERINTENDÊNCIA DE INFRAESTRUTURA**

**RELATÓRIO TÉCNICO DE MAPEAMENTO DE DANOS
CAMPUS JOAQUIM AMAZONAS E CENTRO – RECIFE
CAMPUS VITÓRIA – VITÓRIA DE SANTO ANTÃO
PERNAMBUCO**

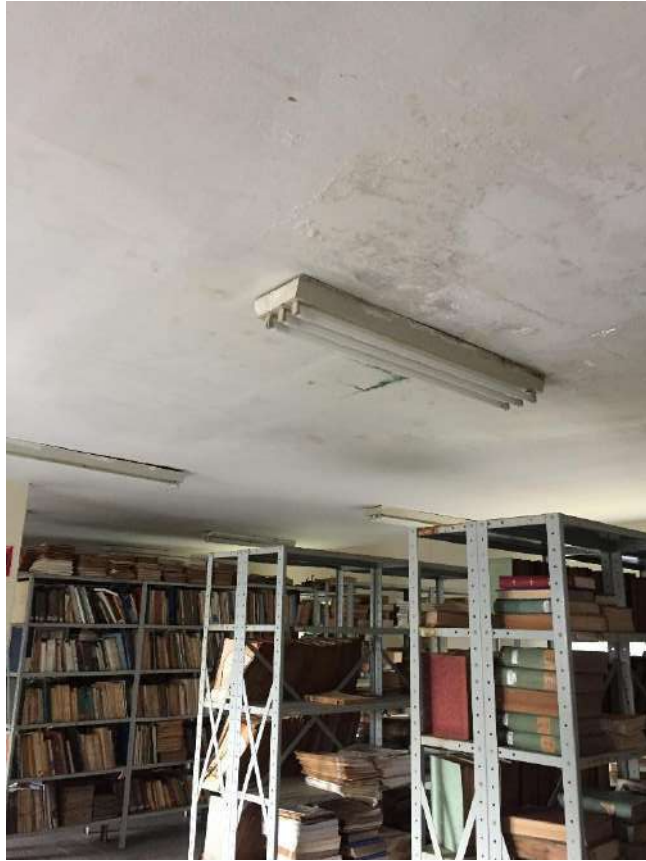
TETO BIBLIOTECA ANTIGA(PRIMEIRO ANDAR)

Descrição: AS INSTALAÇÕES ELÉTRICAS ESTÃO CONSERVADAS MAS O ALAGAMENTO DOS ESPAÇOS OCASIONOU UMIDADE QUE SUBIU PELAS PAREDES E JÁ QUASE ATINGE A ALTURA DAS TOMADAS MAIS BAIXAS. UMA LÂMPADA DA BIBLIOTECA ANTIGA CAIU DEVIDO A INFILTRAÇÃO DE ÁGUA PELA COBERTA.

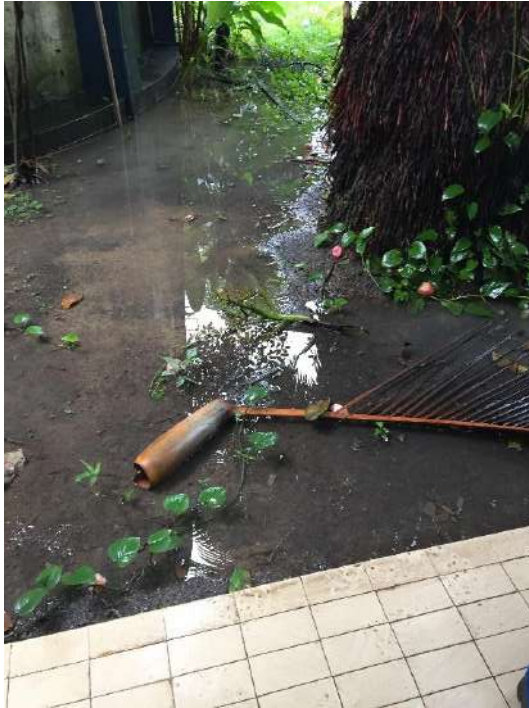
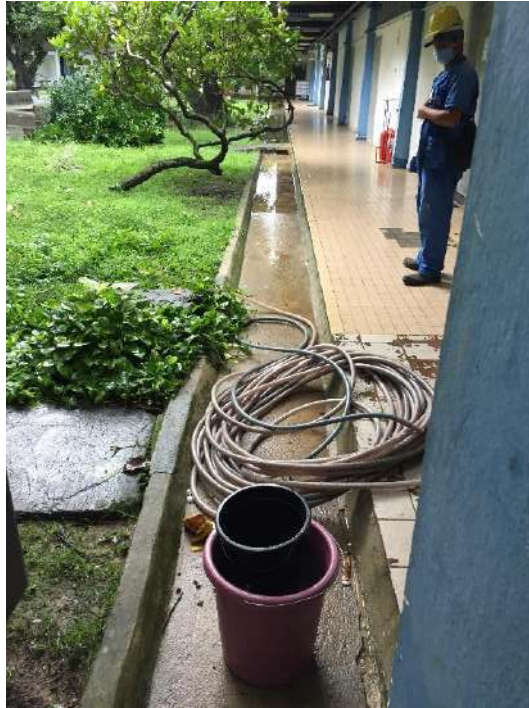
PÁTIOS INTERNOS

Descrição: A DRENAGEM DOS DOIS PÁTIOS NÃO É EFICIENTE. A ÁGUA SE ACUMULA E POR ESSE MOTIVO INVADI AS SALAS ADJACENTES. TODO O ENTORNO DO PRÉDIO TEM PONTOS DE ACÚMULO DE ÁGUA.

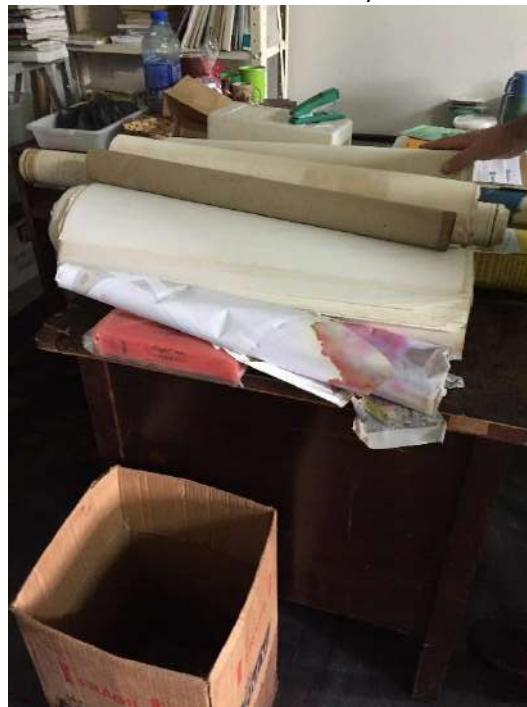
- ALGUNS MAPAS E DOCUMENTOS FORAM ATINGIDOS, POIS, ENCONTRAVAM-SE EM CAIXAS NO CHÃO;

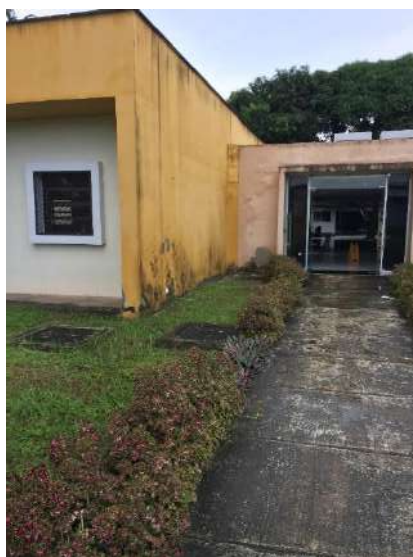
- A FACHADA DA BIBLIOTECA NOVA APRESENTA PONTOS DE INFILTRAÇÃO.

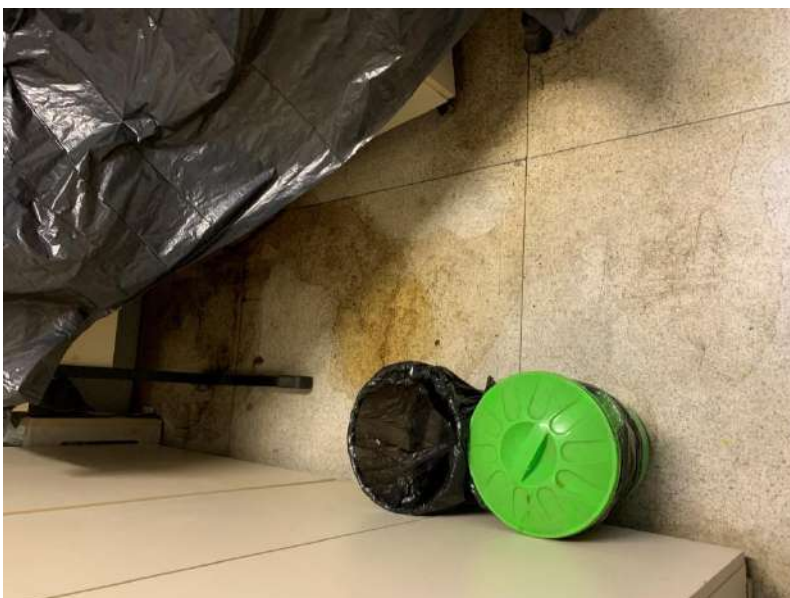
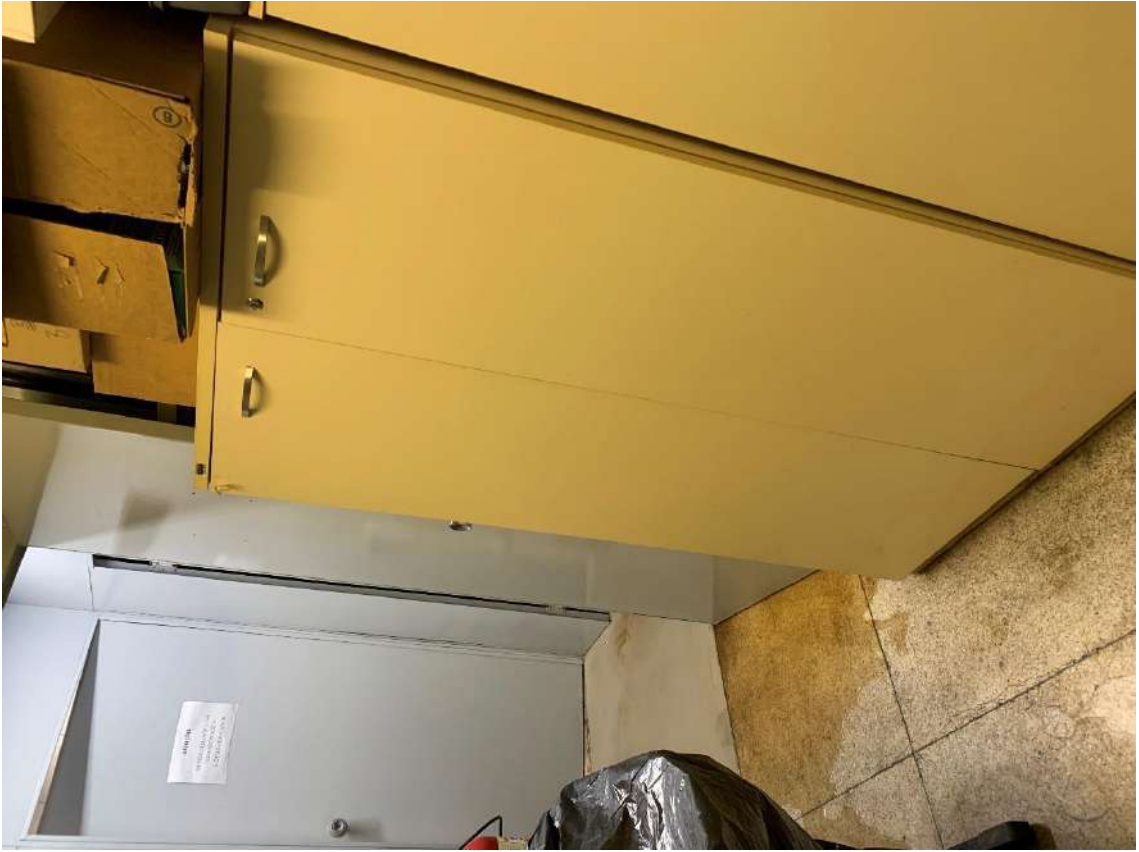
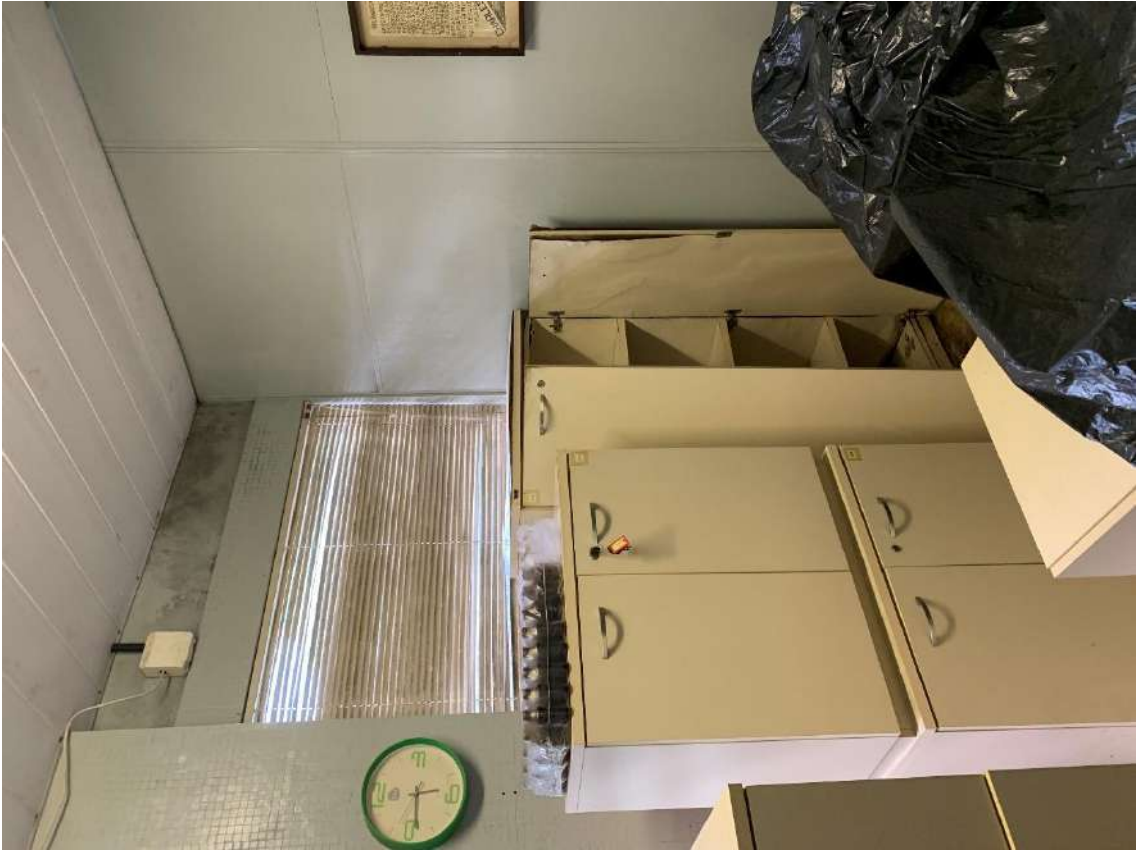
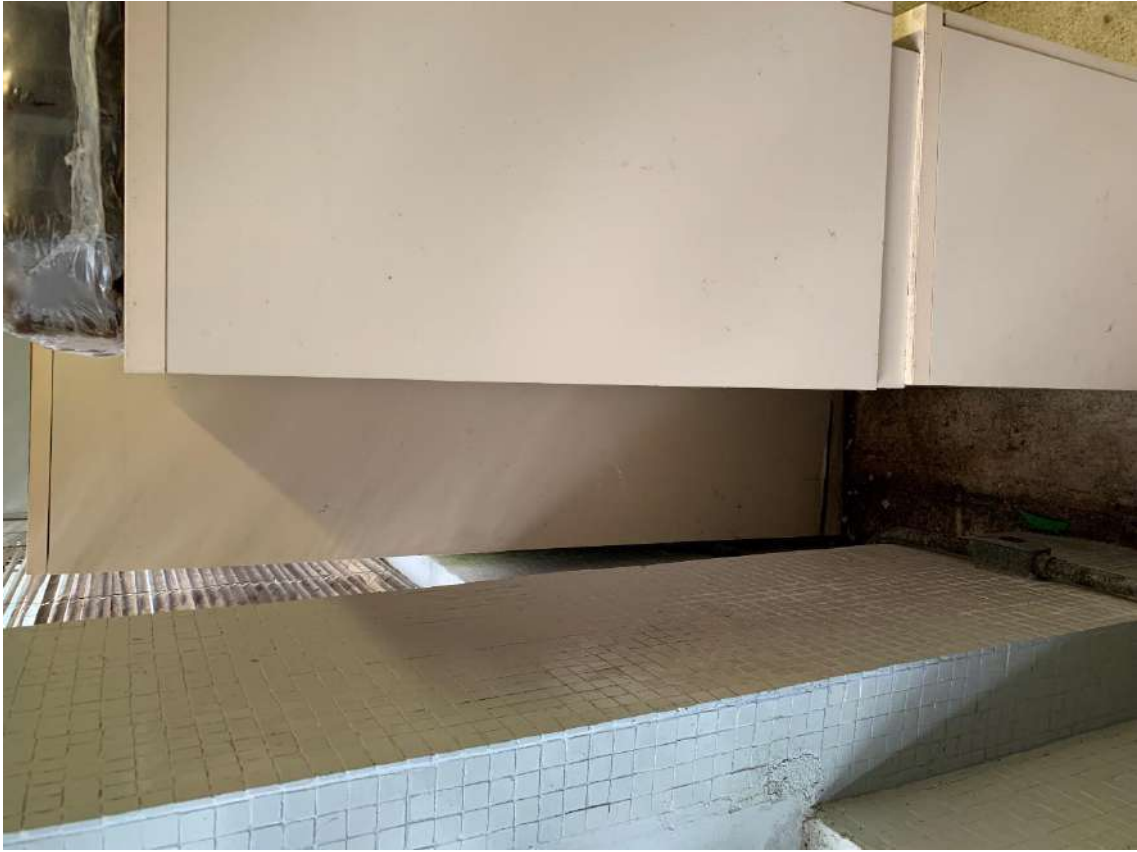
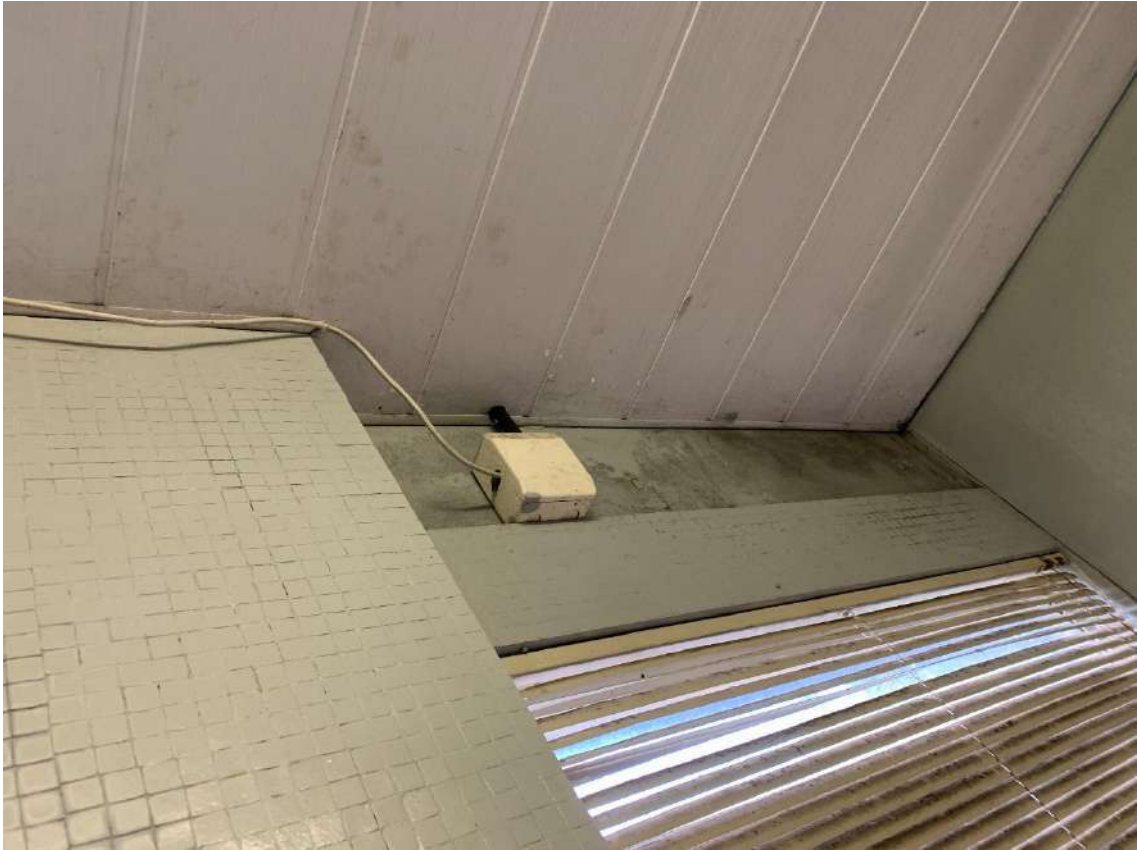
Pontos de infiltração: Salas do primeiro pavimento. NUPIT: sala núcleo de pesquisa em inovação terapêutica, sala manipulação de organismos vivos, salas 14, 13 e 11 e sala de professores. GPRT: sala de suporte e sala de reunião.

Mezanino: o laboratório de pesquisa (GPRT E GRVM) encontra-se bastante prejudicado com vários pontos de infiltração no forro.

Térreo: SSI/SES infiltração pela esquadria da janela, demais salas estavam fechadas.

Infiltração em alguns pontos da cobertura conforme descrito no item anterior. Visivelmente a laje da edificação está precisando de manutenção principalmente na área que se encontra acima do NUPIT e GPRT.

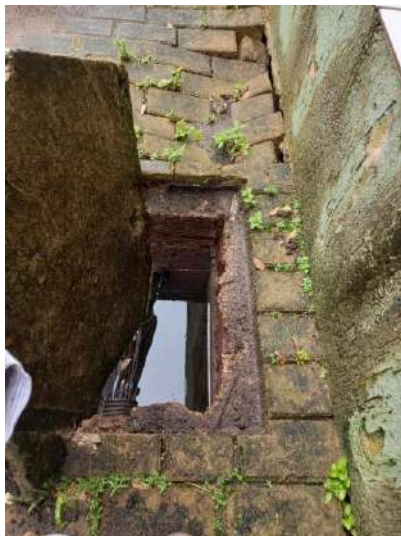
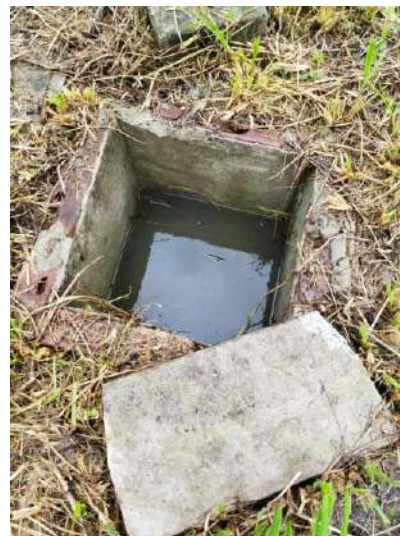
Figura 8 e 9: caixas de inspeção alagadas.

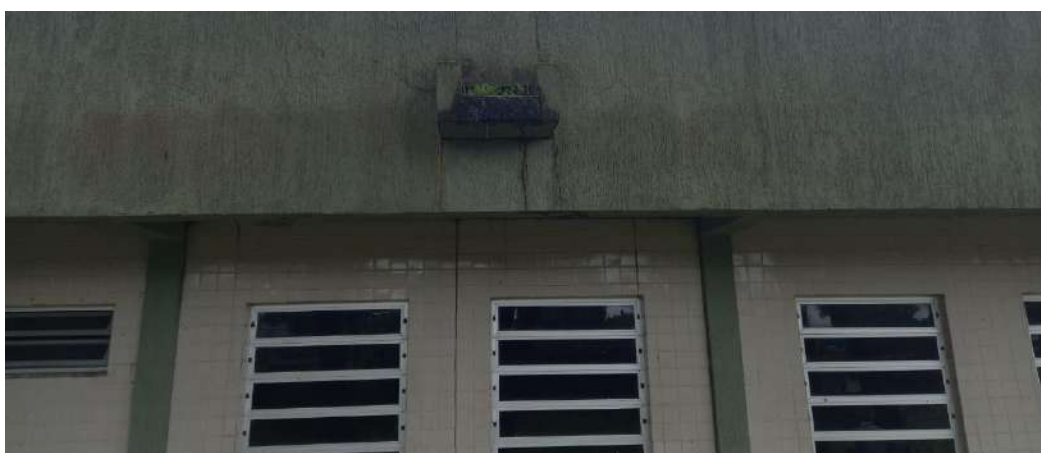
Figura 12: Vegetação na gárgula.

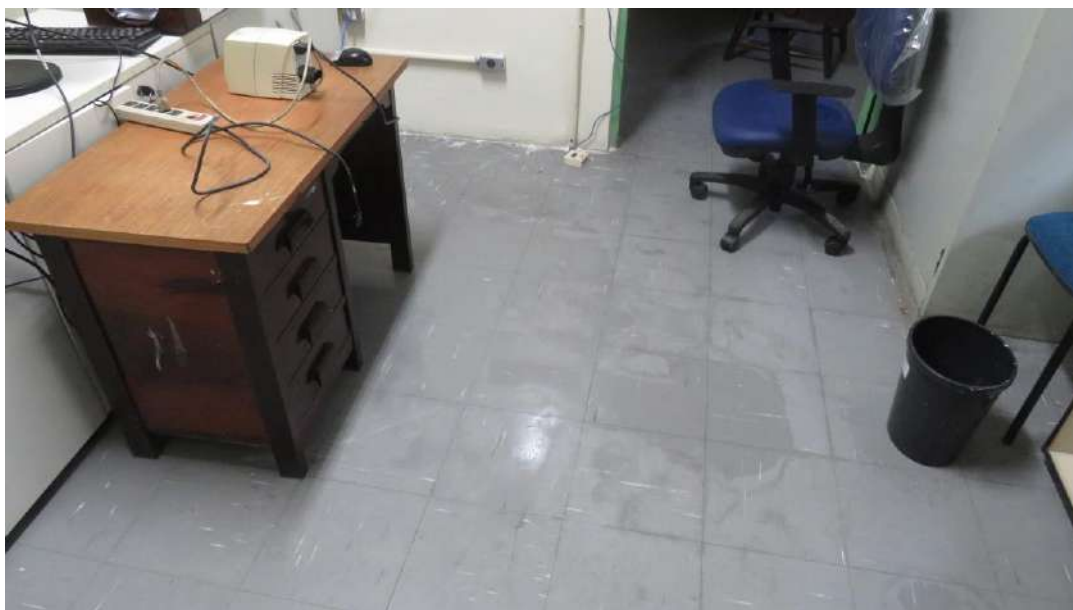
Figuras 3 e 4 - Infiltração na laje da escolaridade.

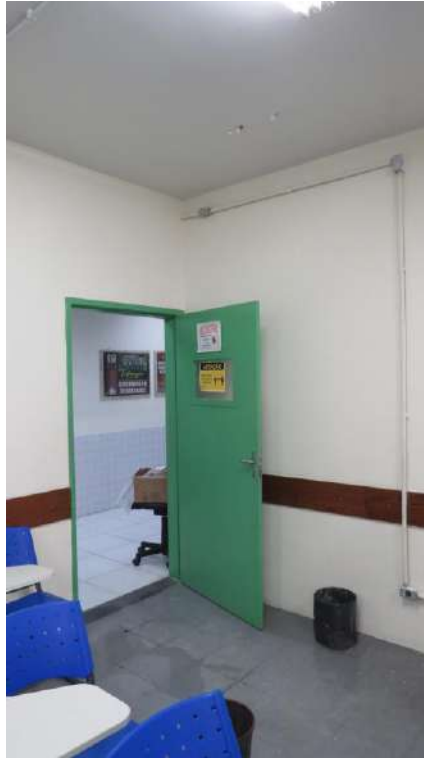
Figuras 7 e 8 - Infiltração na laje da Sala 07.

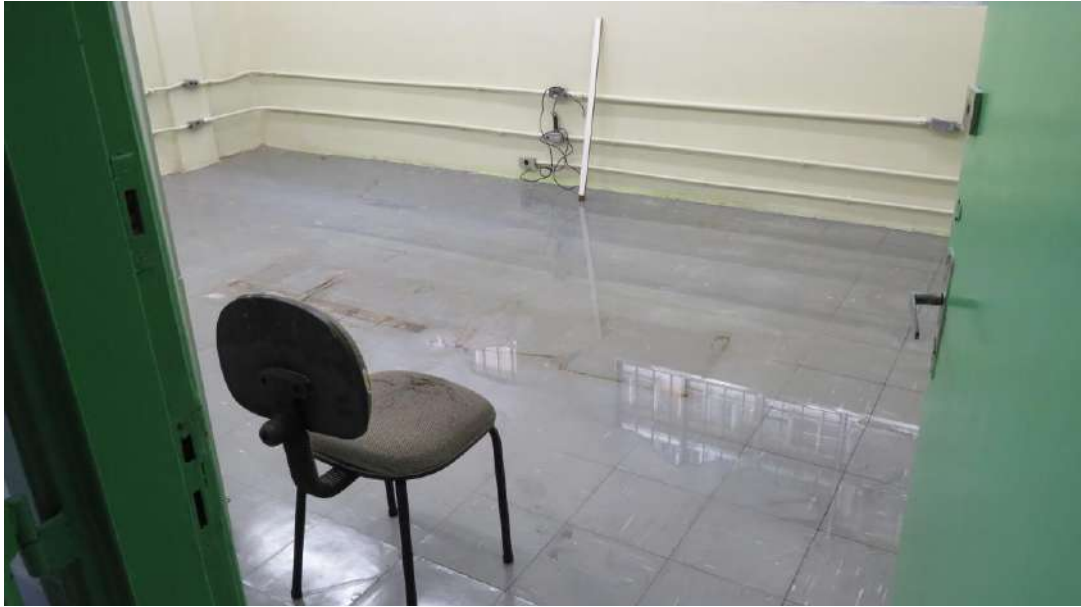
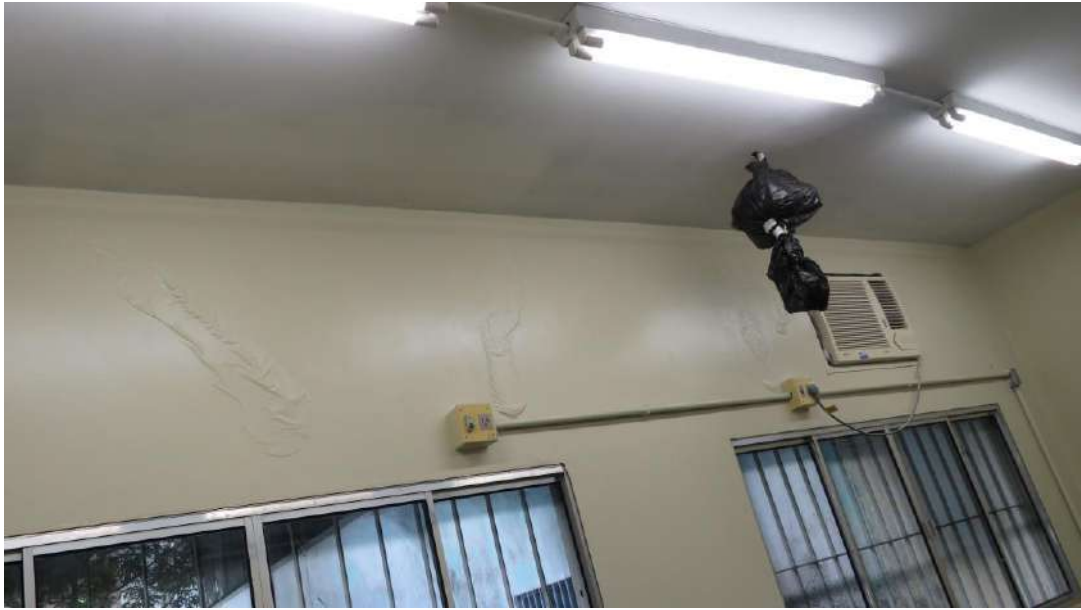
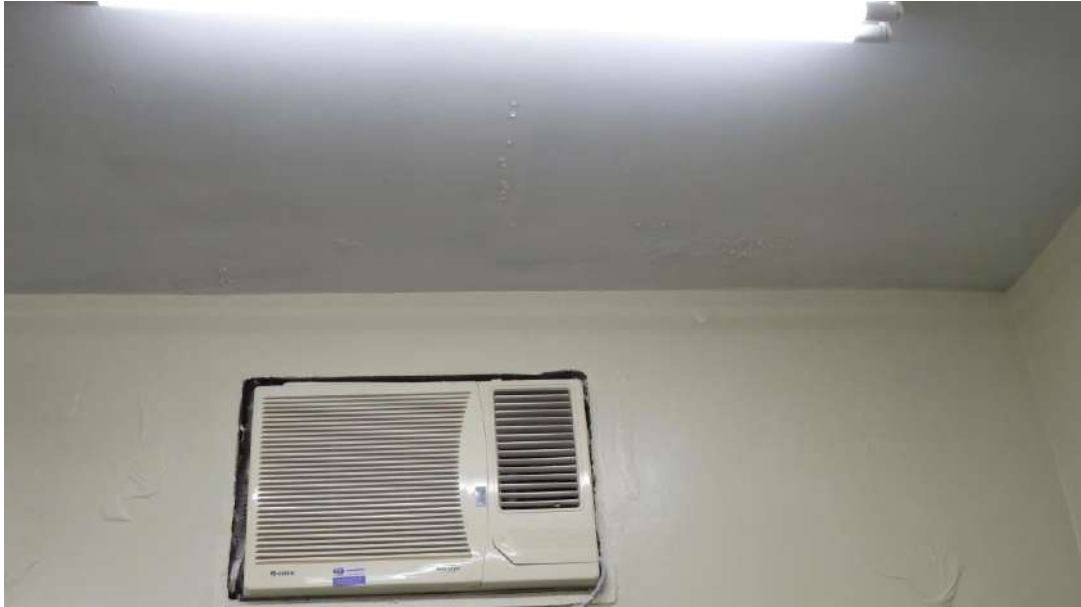
Figuras 9 a 12 - Infiltração na laje e parede do Laboratório de Informática da Pós.

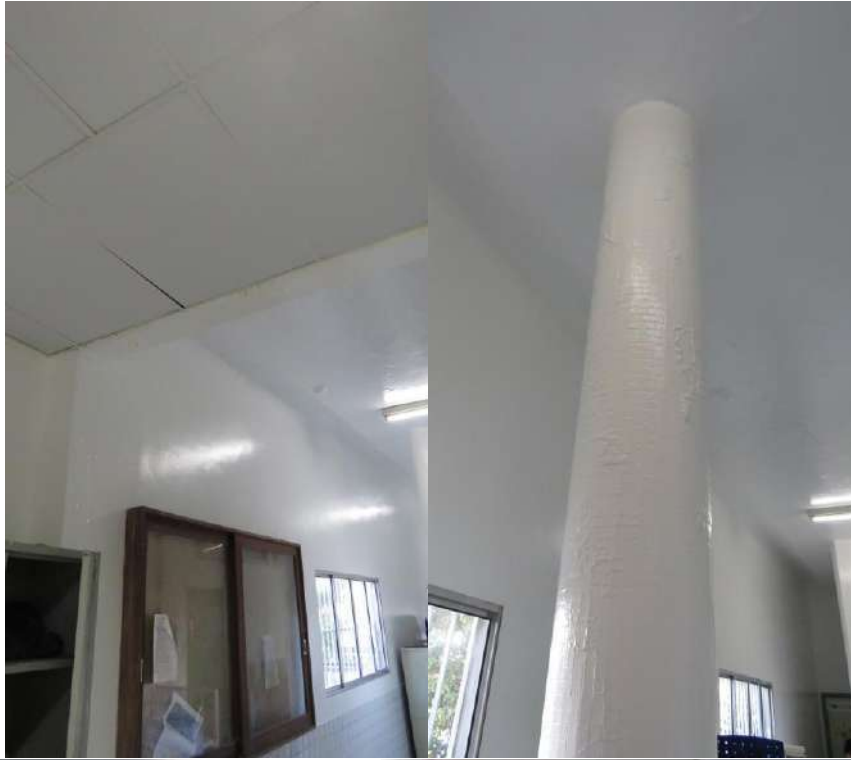
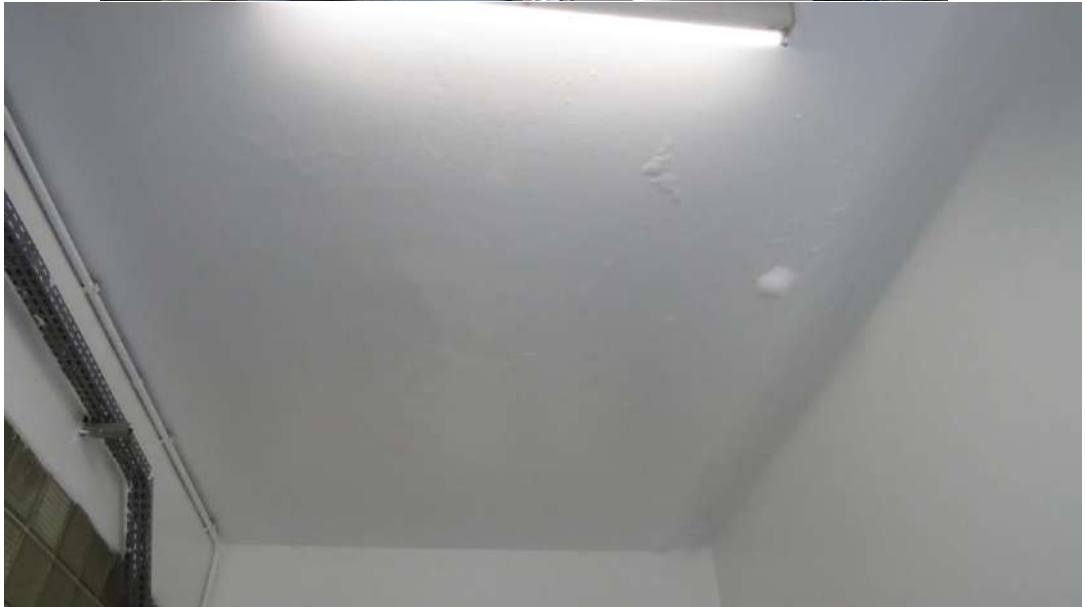
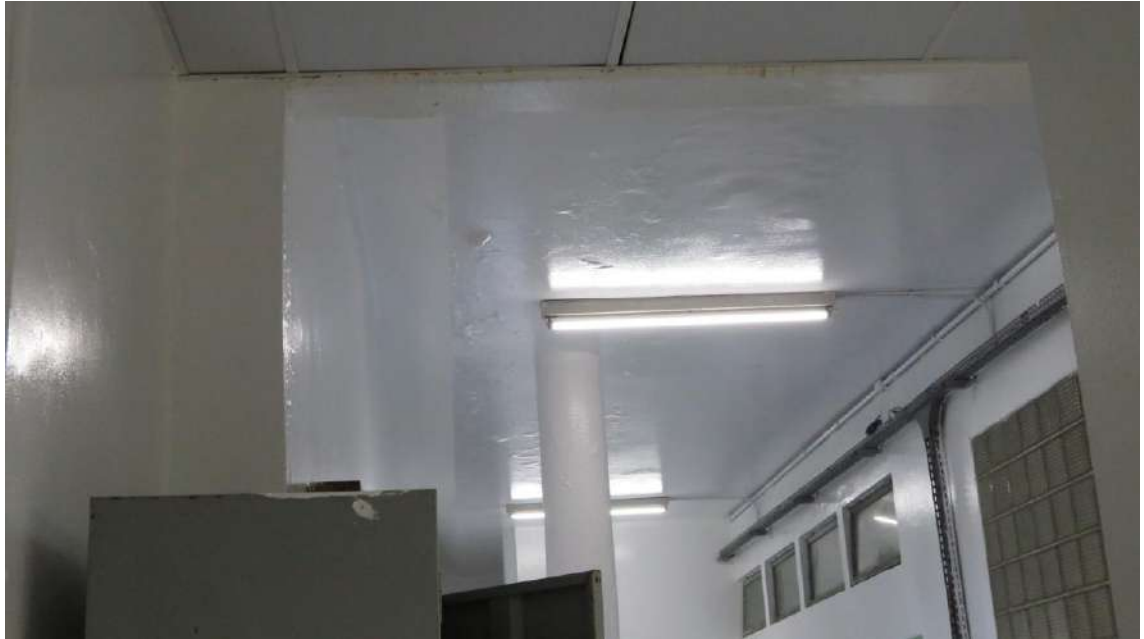
Figuras 13 a 21 - Infiltração em laje (passando pelo forro), paredes e pilar nos corredores.

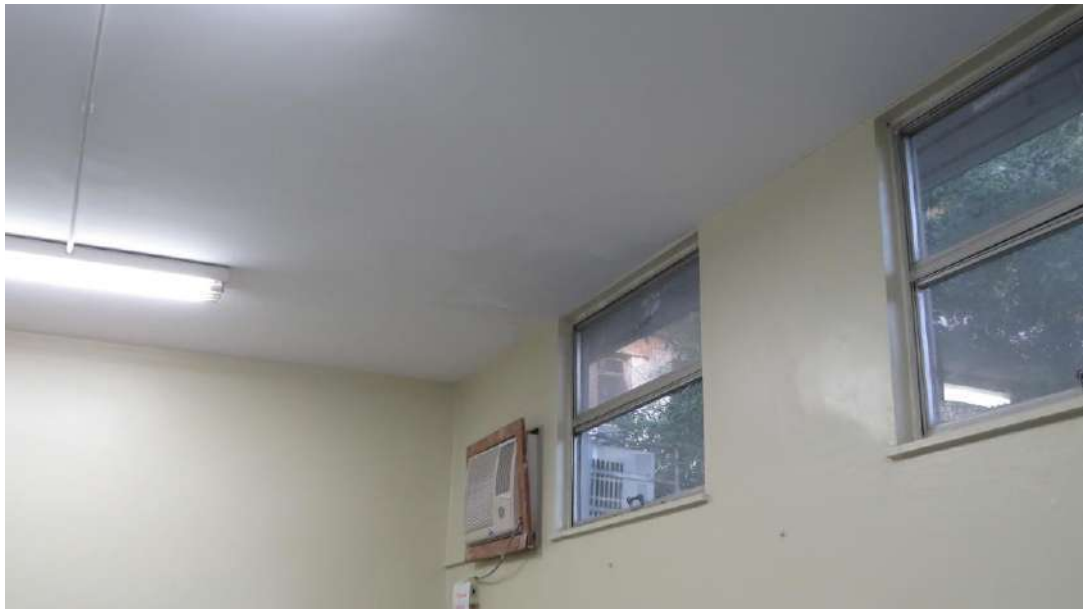
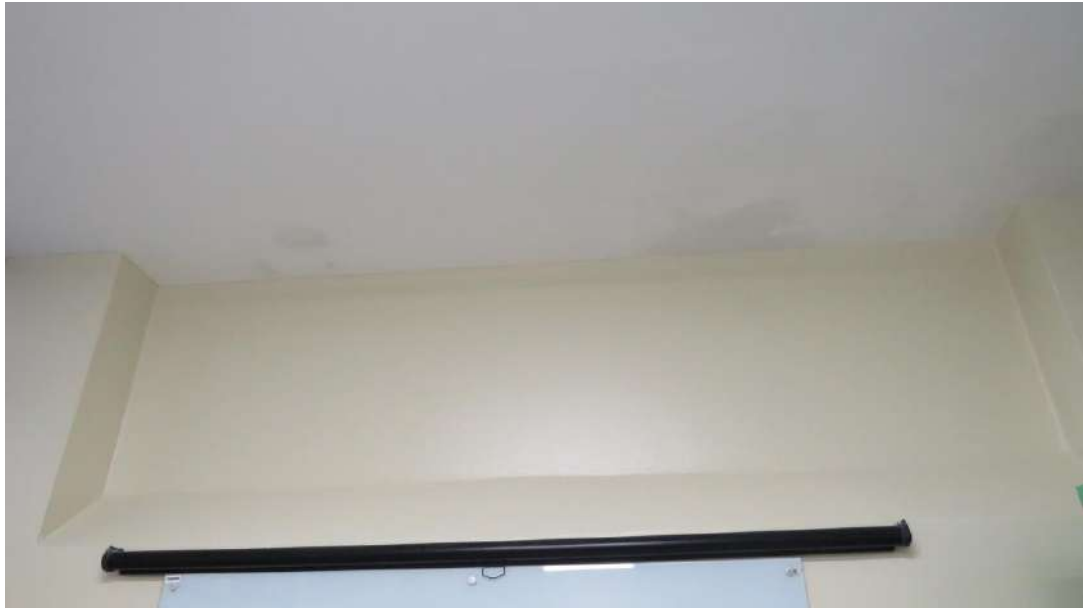
Figuras 22 a 24 - Infiltração na laje da Sala 08.

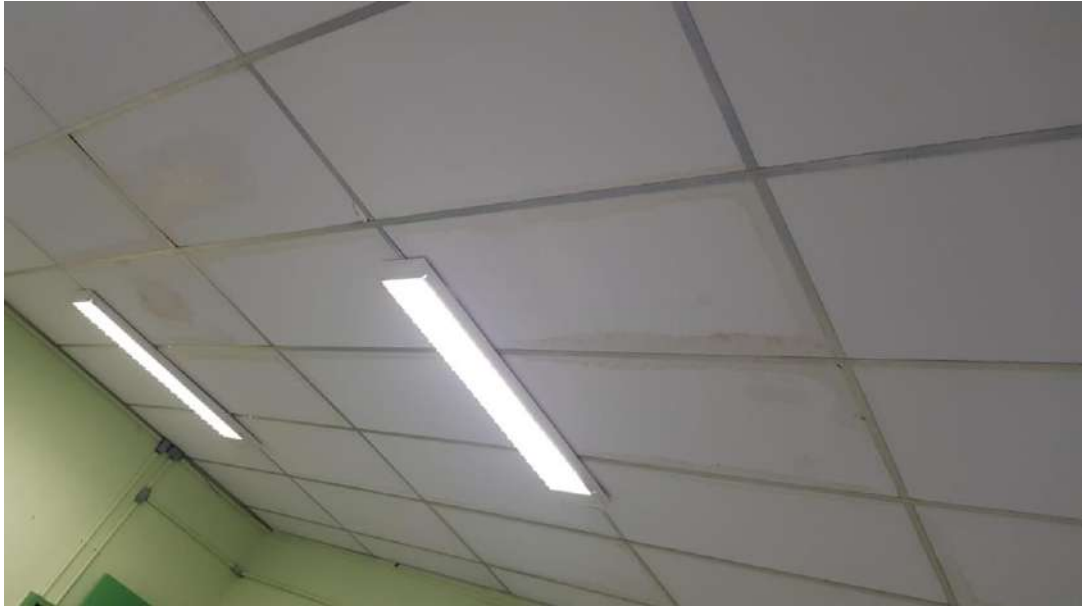
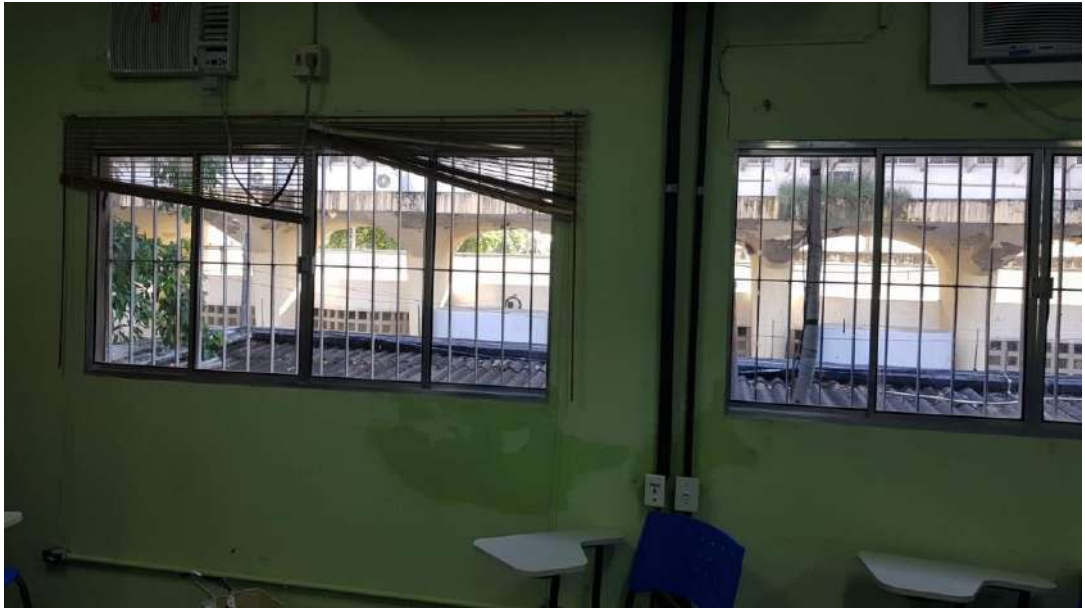
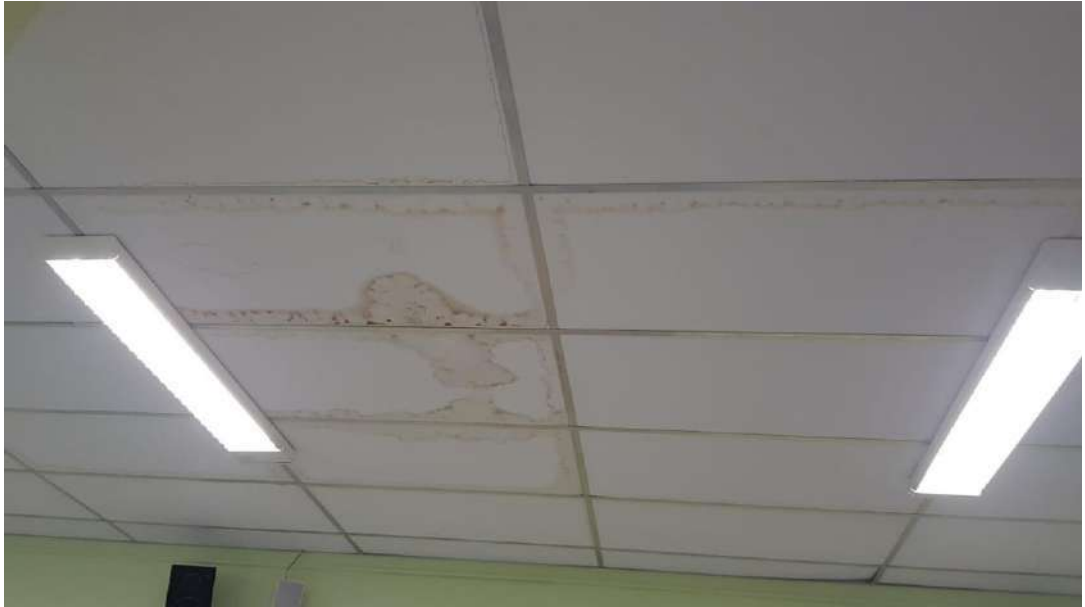
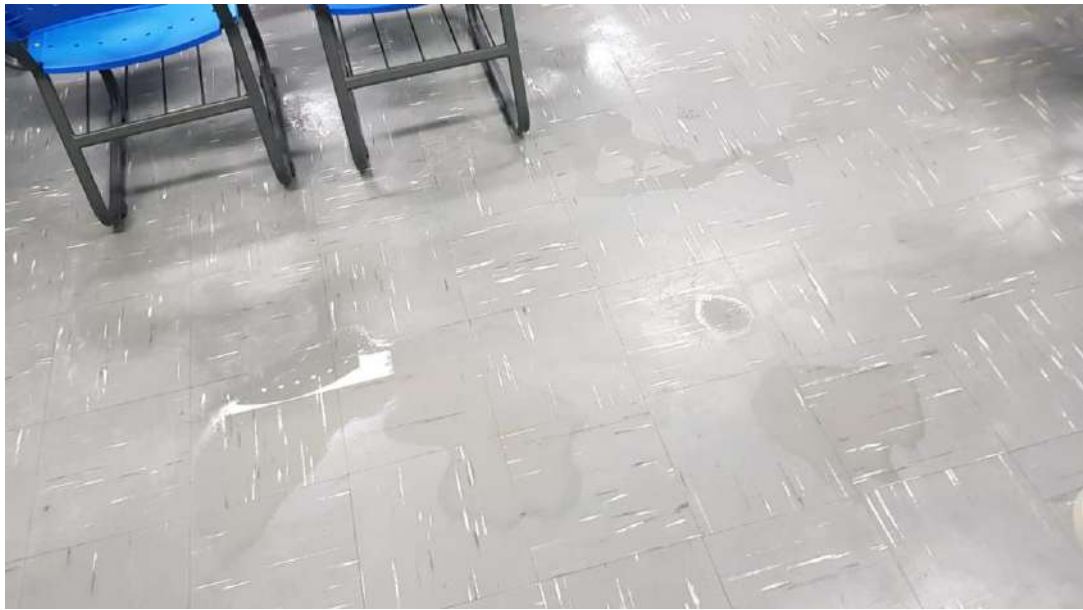
Figuras 25 a 29 - Infiltração em laje (passando pelo forro) e paredes do Auditório.

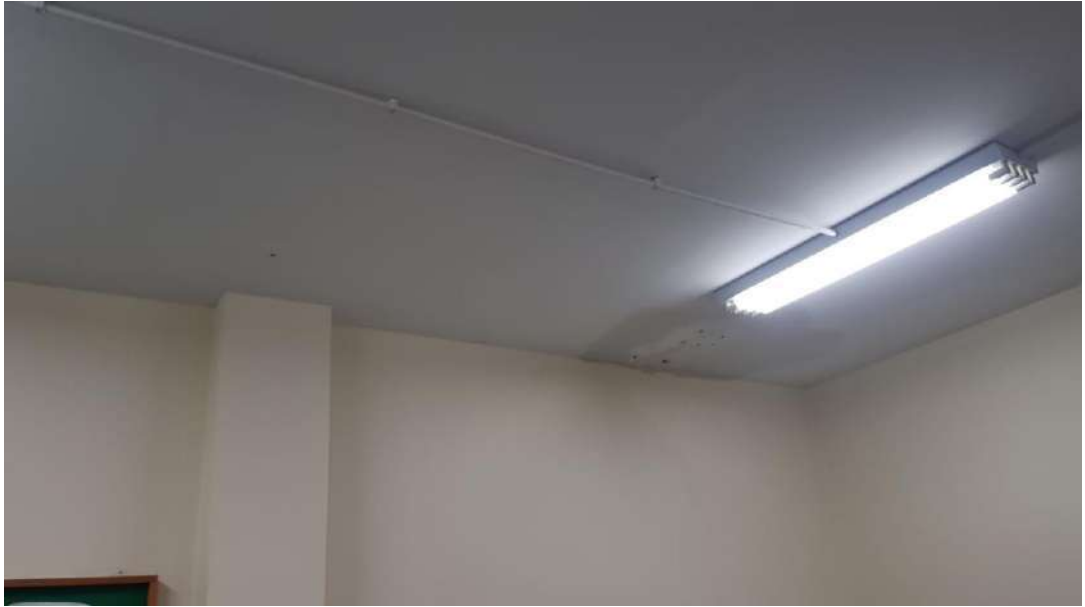
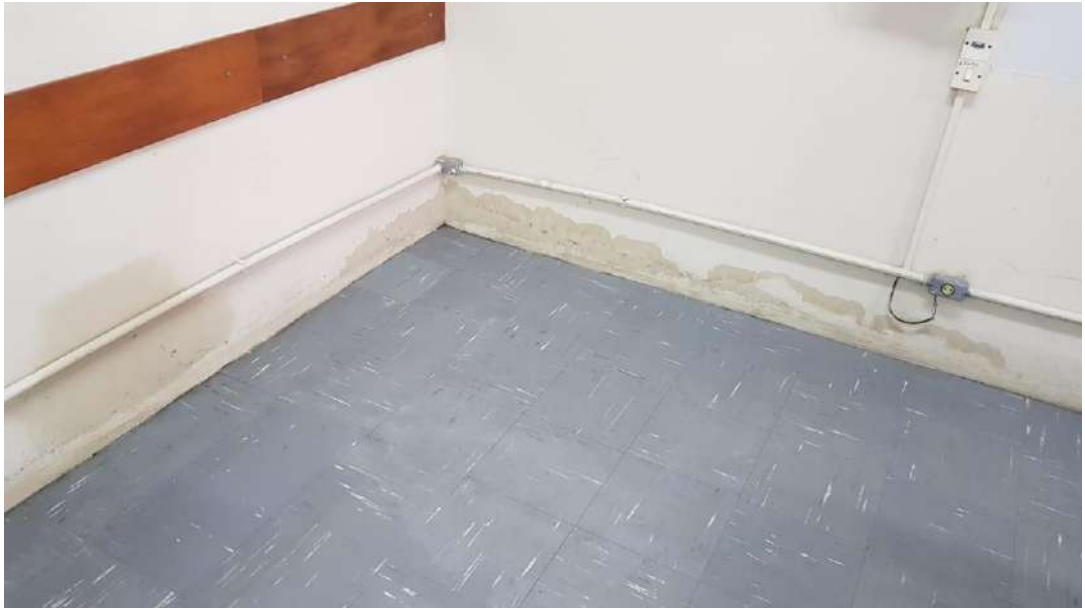
Figuras 30 a 32 - Infiltração em laje e paredes da Sala 01.

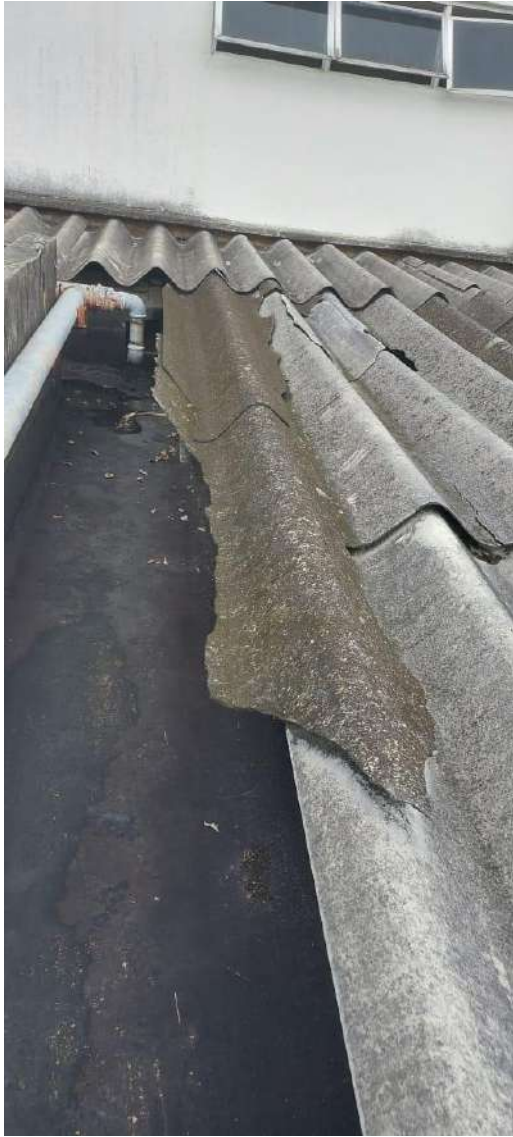
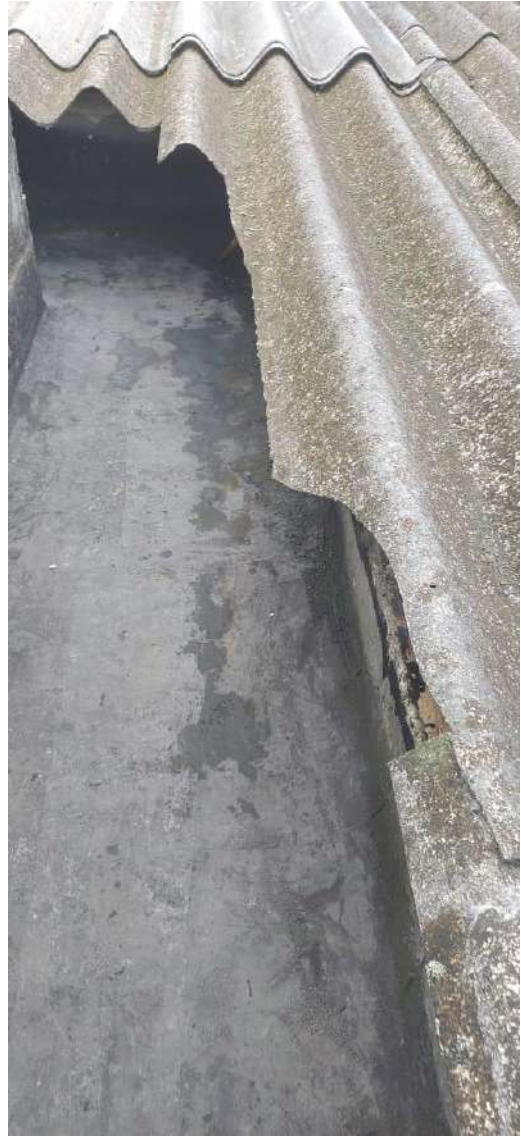
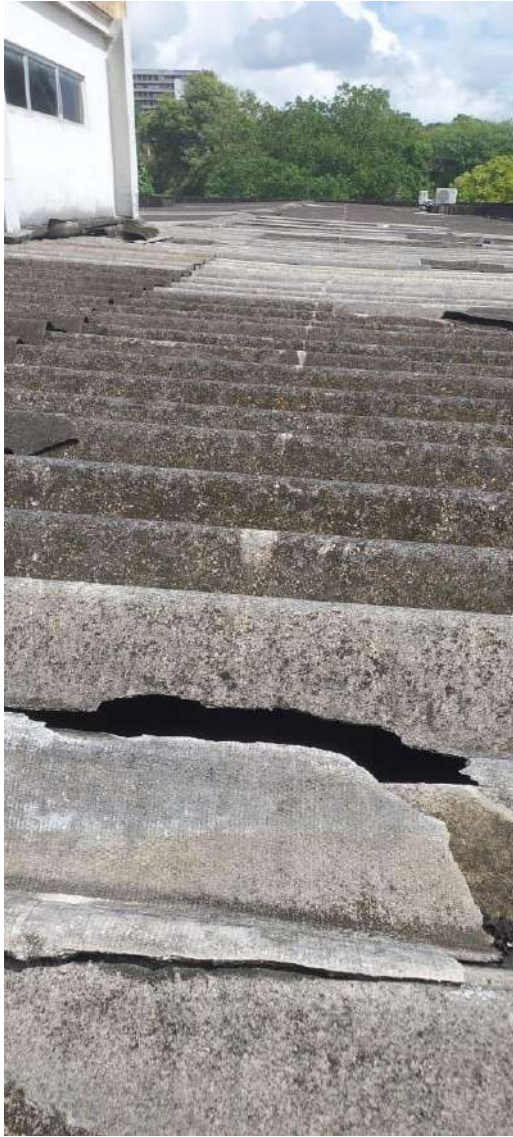
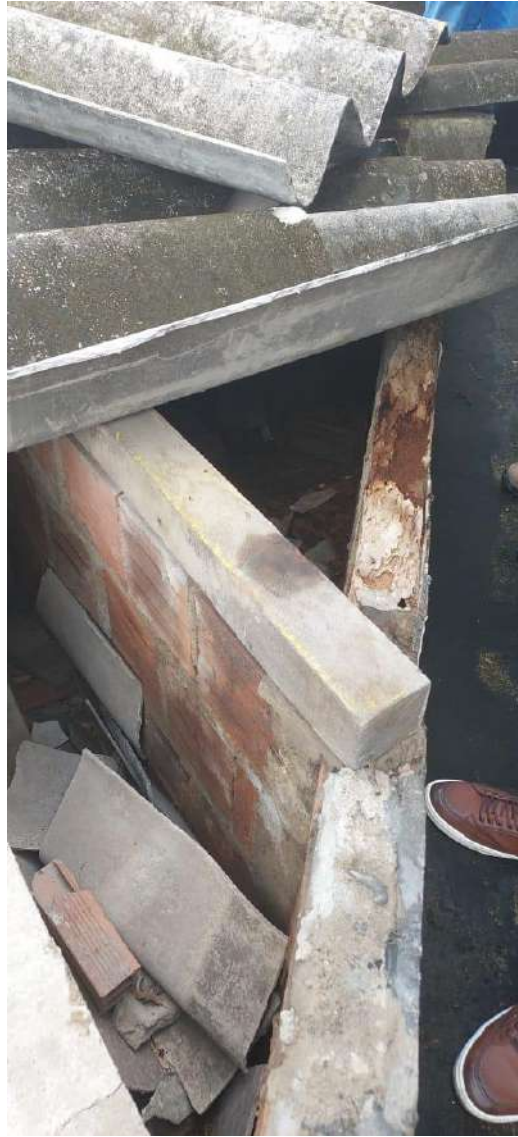
Descrição: A cobertura do LIKA está precisando de uma reforma, pois se encontra bastante danificada e as chuvas potencializaram os danos.

O prédio do LIKA está com muitas infiltrações. Há problemas de todos os tipos na cobertura. De acordo com o que foi visto in loco, essa edificação está necessitando de pelo menos umas 100 telhas maxiplac de 4,60m x 1,06m com 6 mm de espessura. Além disso, é preciso refazer o rufo de concreto, pois ele está todo deteriorado.

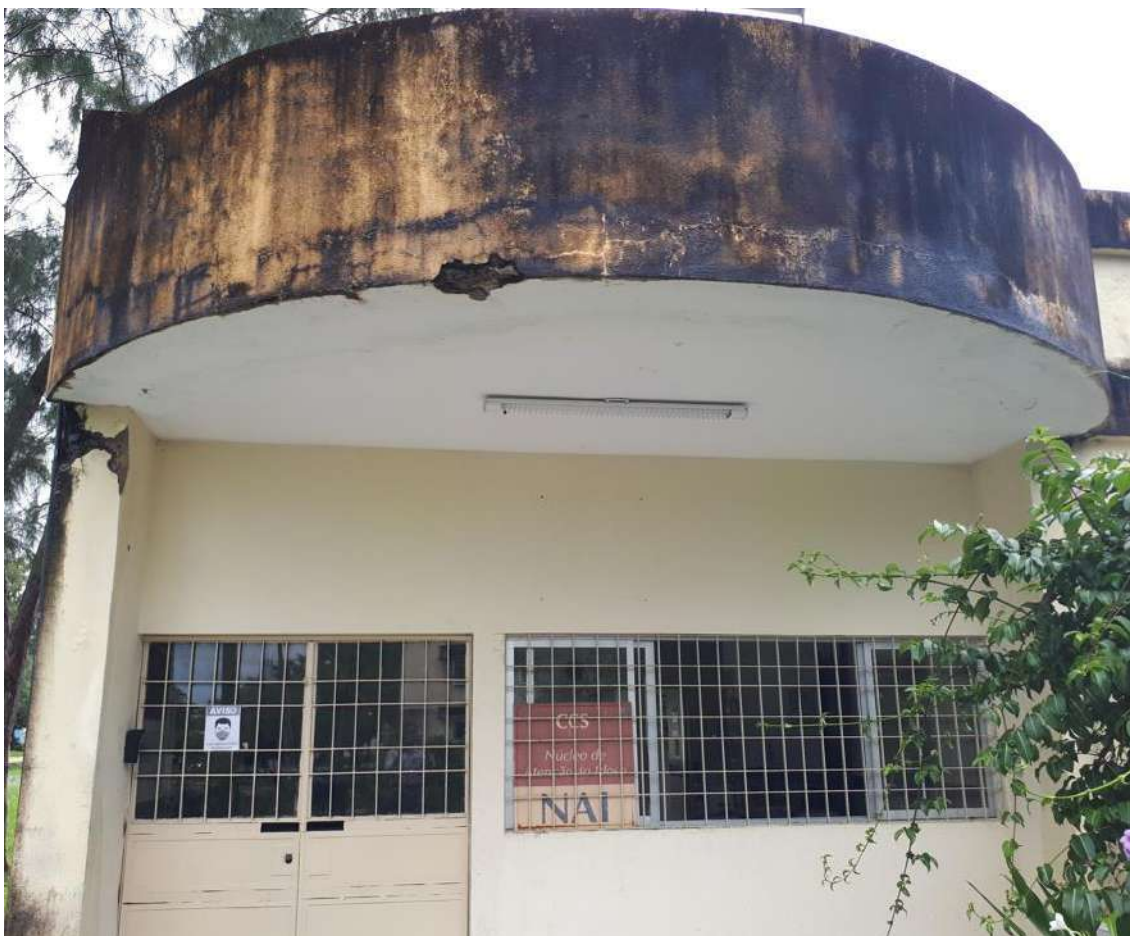
Descrição: A estrutura da Marquise está comprometida, necessitando de reparos.

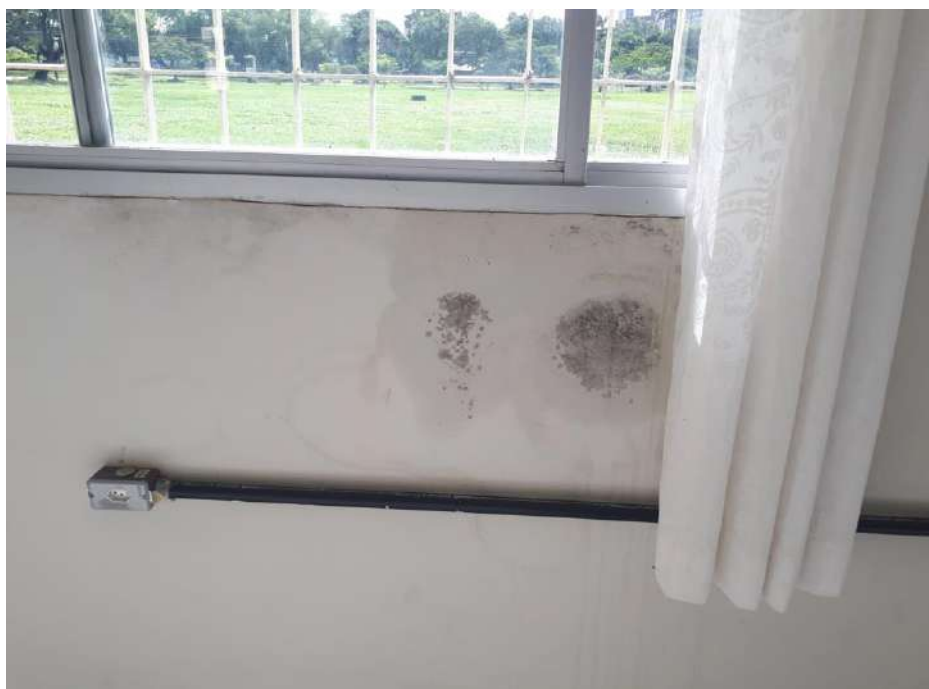
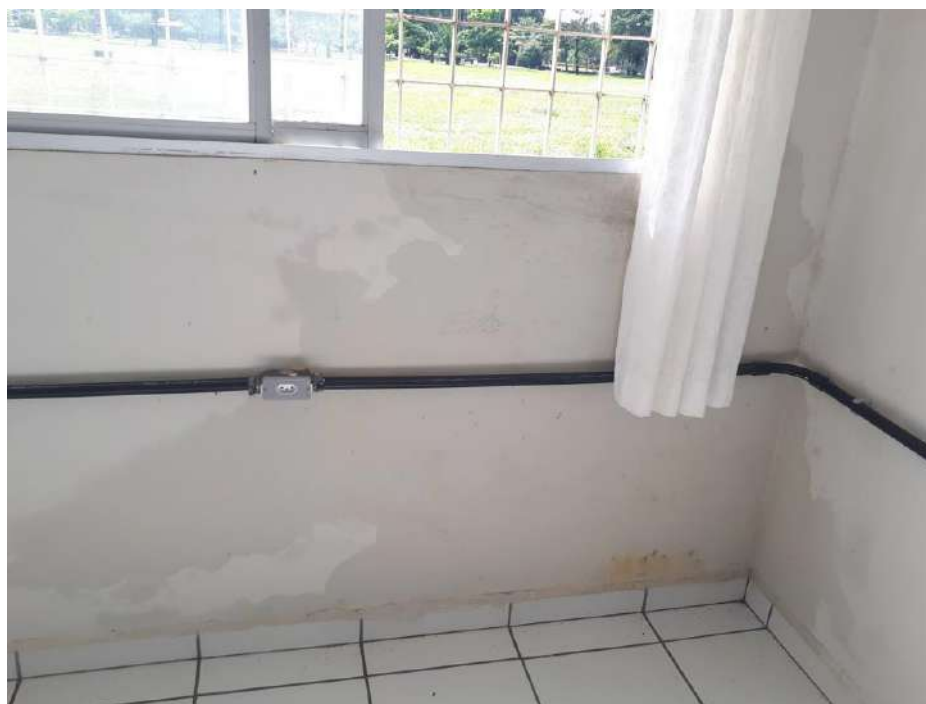
Descrição: A chuva comprometeu a parte do interfone que fica do lado de fora da edificação. As paredes que são voltadas para a fachada estão úmidas e algumas com mofo.
