**UNIVERSIDADE FEDERAL DE PERNAMBUCO
SUPERINTENDÊNCIA DE INFRAESTRUTURA**

**RELATÓRIO TÉCNICO DE MAPEAMENTO DE DANOS
CAMPUS JOAQUIM AMAZONAS E CENTRO – RECIFE
CAMPUS VITÓRIA – VITÓRIA DE SANTO ANTÃO
PERNAMBUCO**

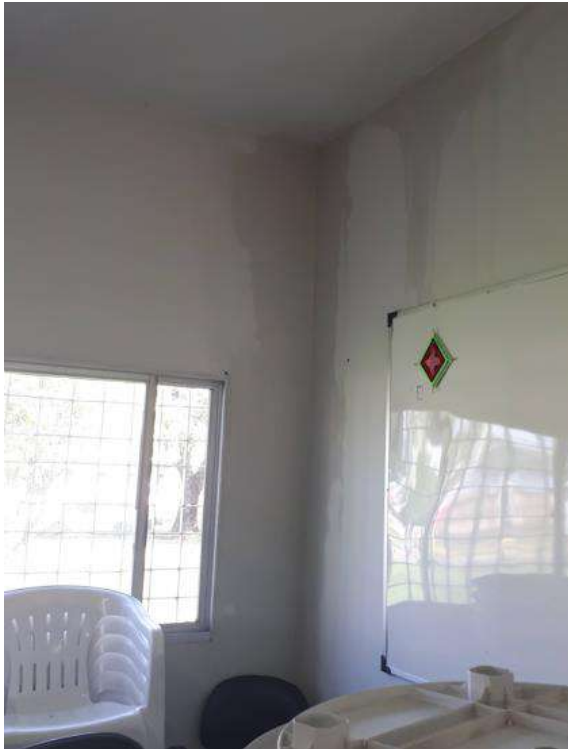
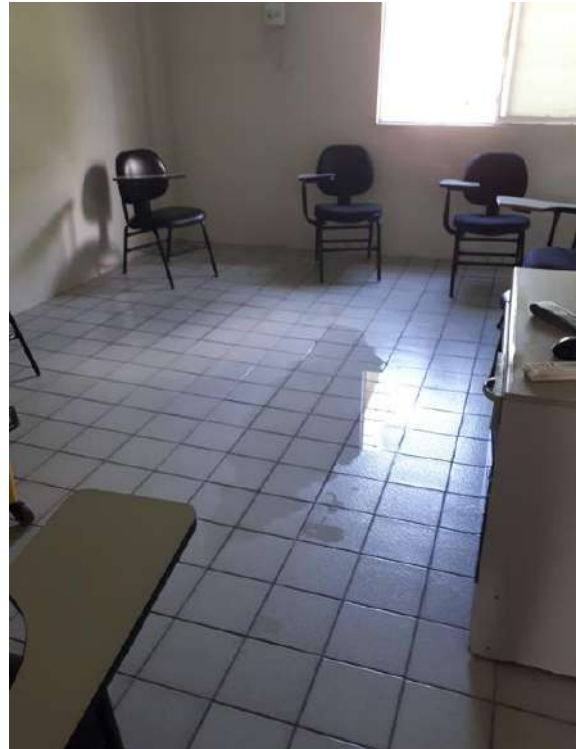
Paredes e piso molhados - sala de aula 02

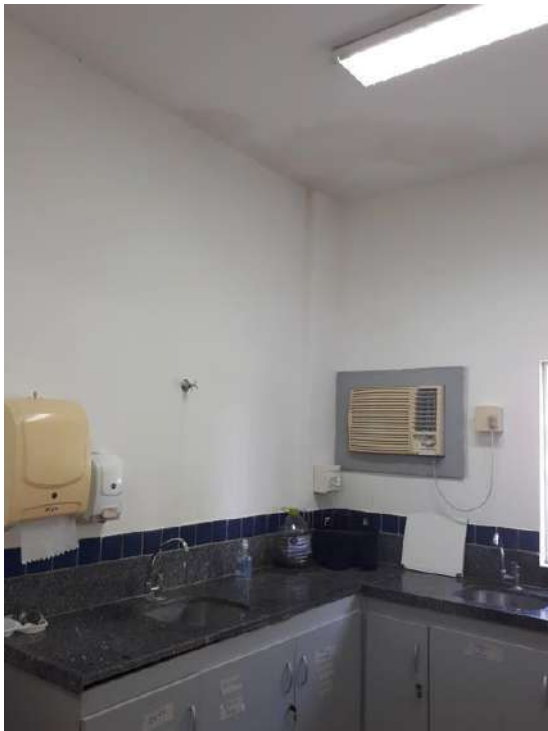
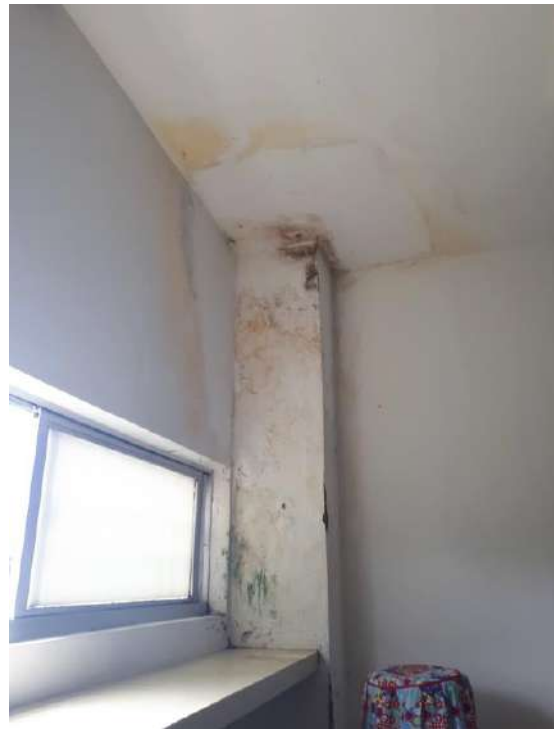
Infiltração de teto e parede - Odontologia e Copa

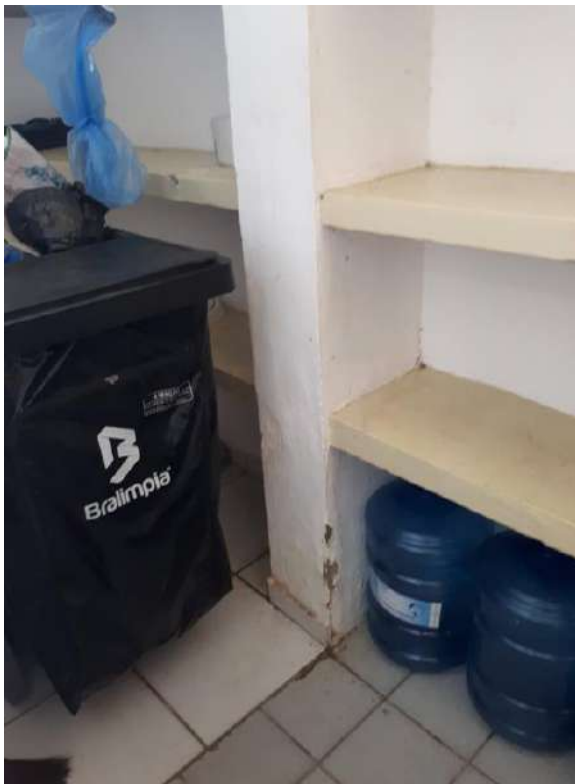
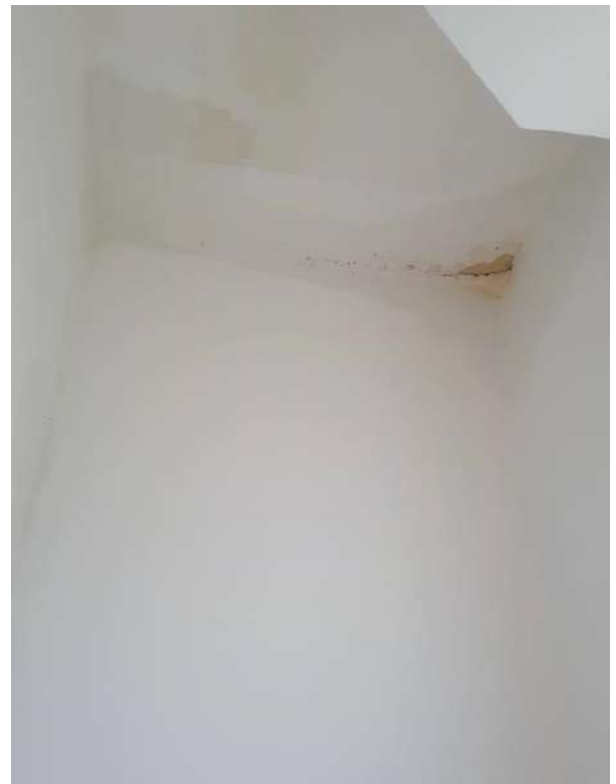
Infiltração - Depósito e banheiro

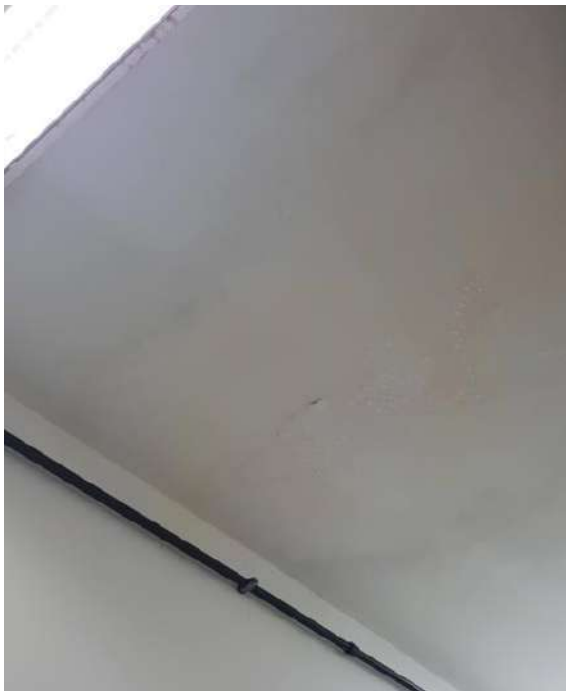
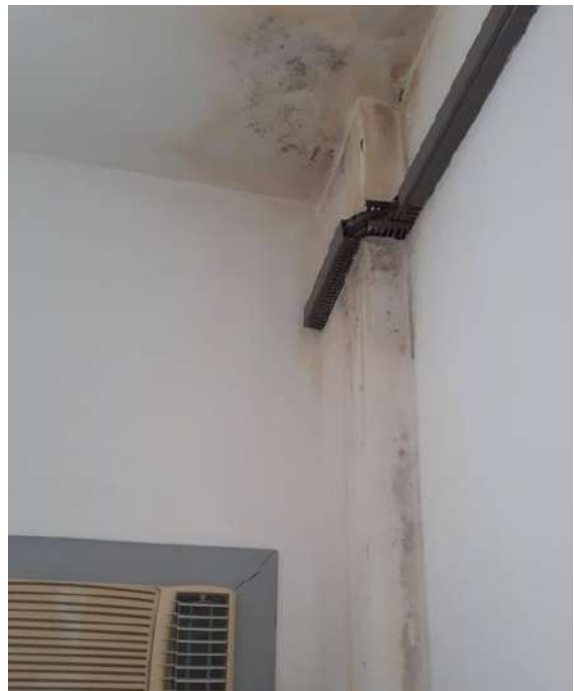
Infiltração e mofo - Corredor e consultório 1

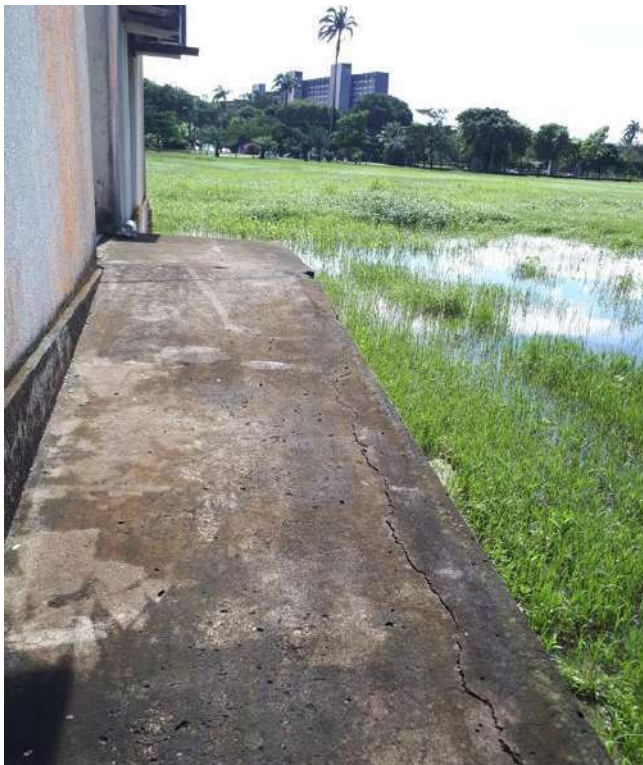
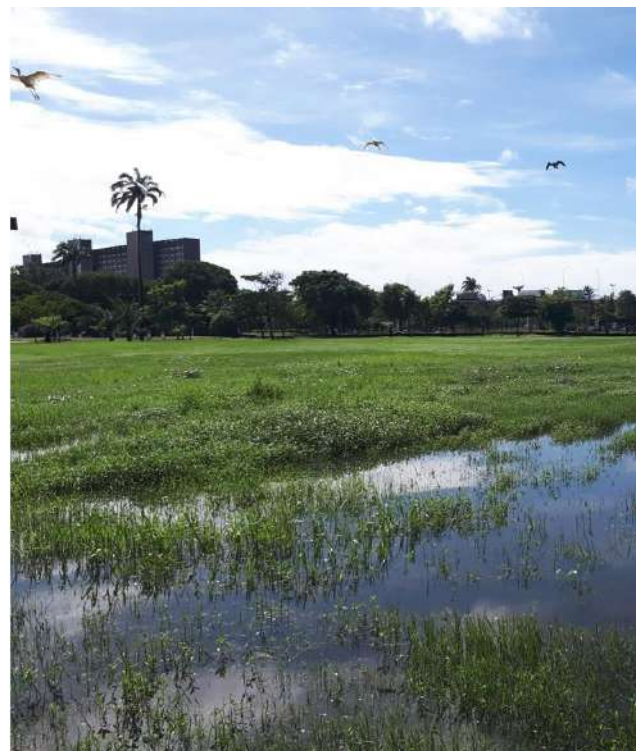
Descrição: A drenagem do entorno está comprometida, com muita água acumulada. O prédio em si, como está elevado em relação ao nível da rua, não entrou água.

Área externa do NAI com muita água acumulada.

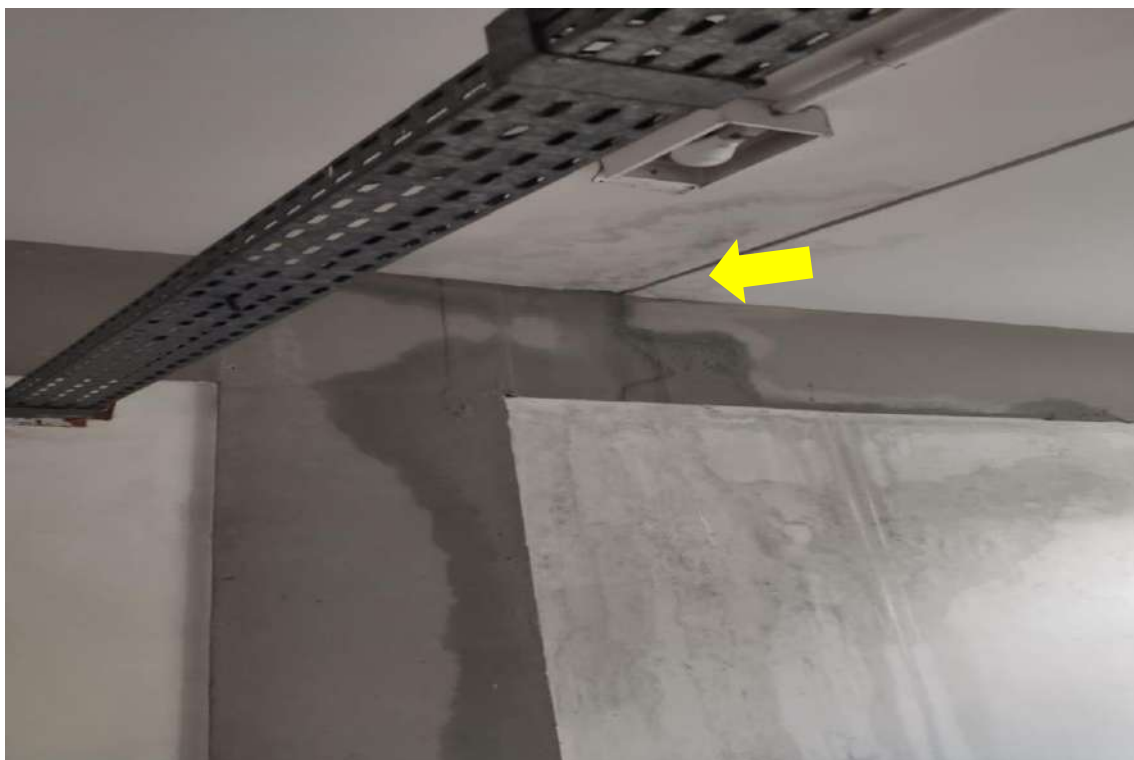
Figura 1. Infiltração no teto no Prédio da Reitoria (PROGEPE térreo)

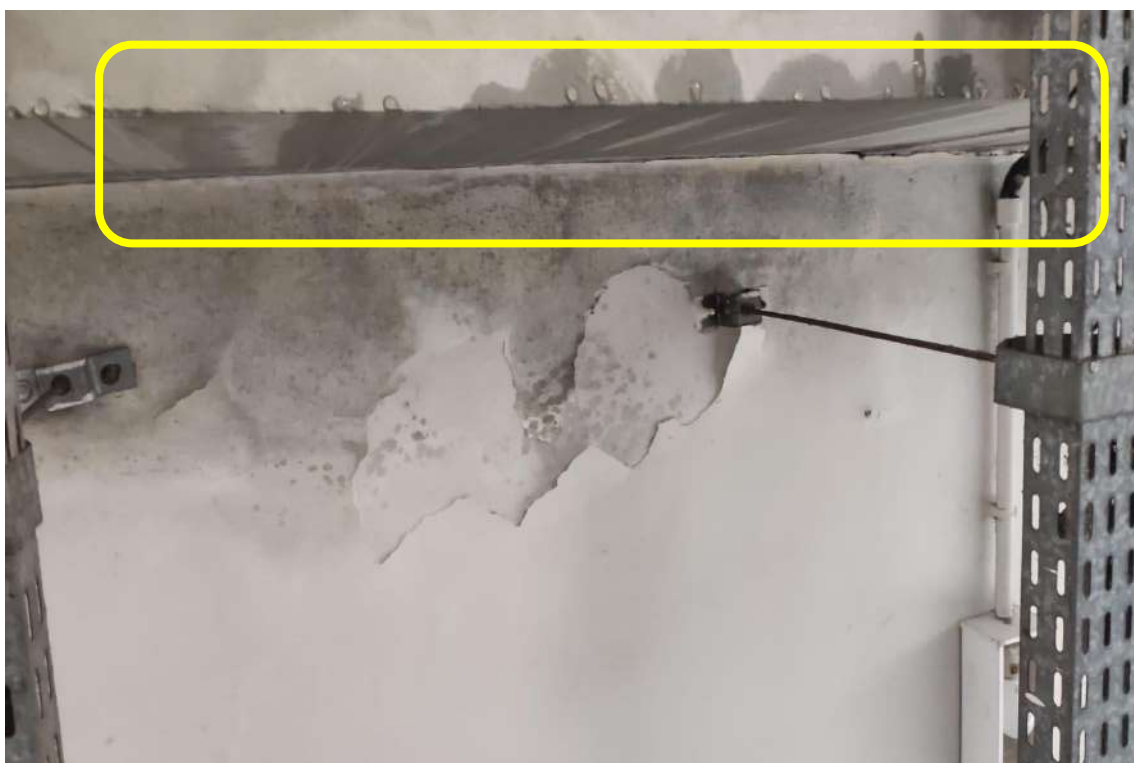
Figura 2. Infiltração no teto no Prédio da Reitoria (PROGEPE térreo)

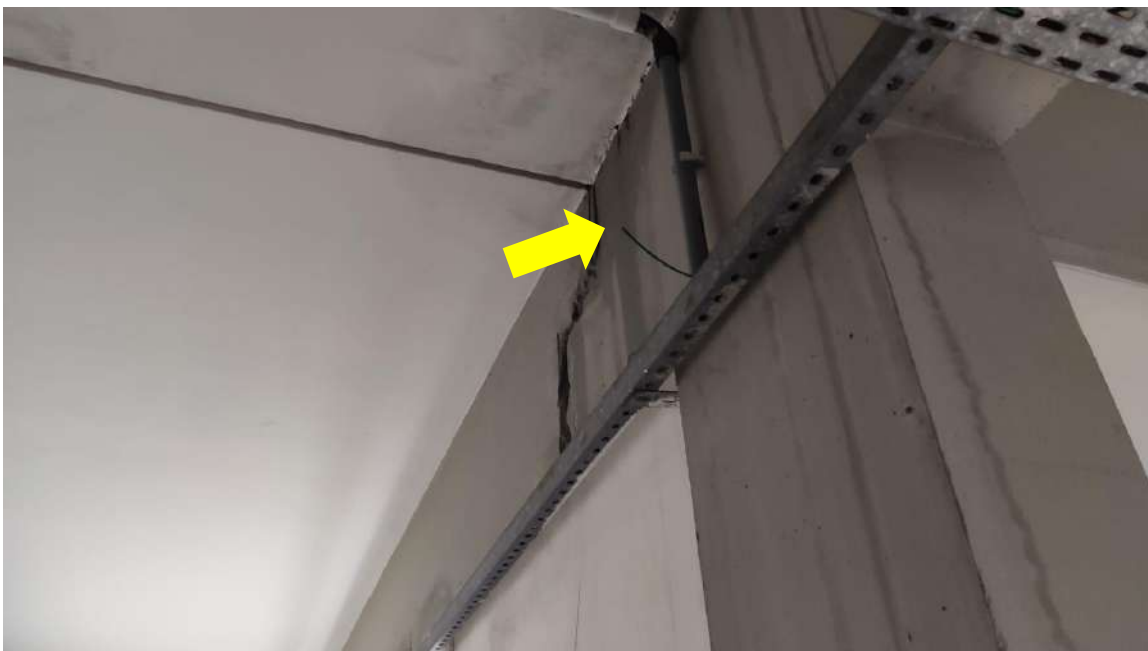
Figura 3. Infiltração no teto no Prédio da Reitoria (PROGEPE térreo)

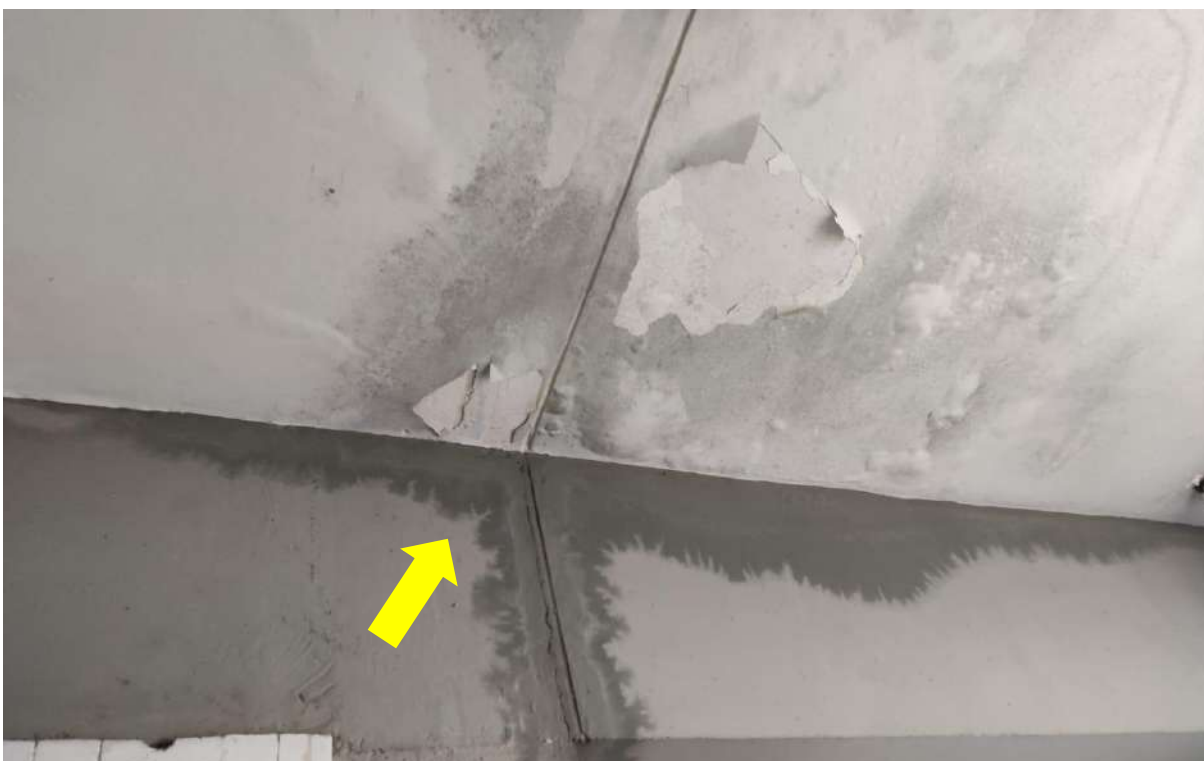
Figura 4. Infiltração no teto no Prédio da Reitoria (PROGEPE térreo)

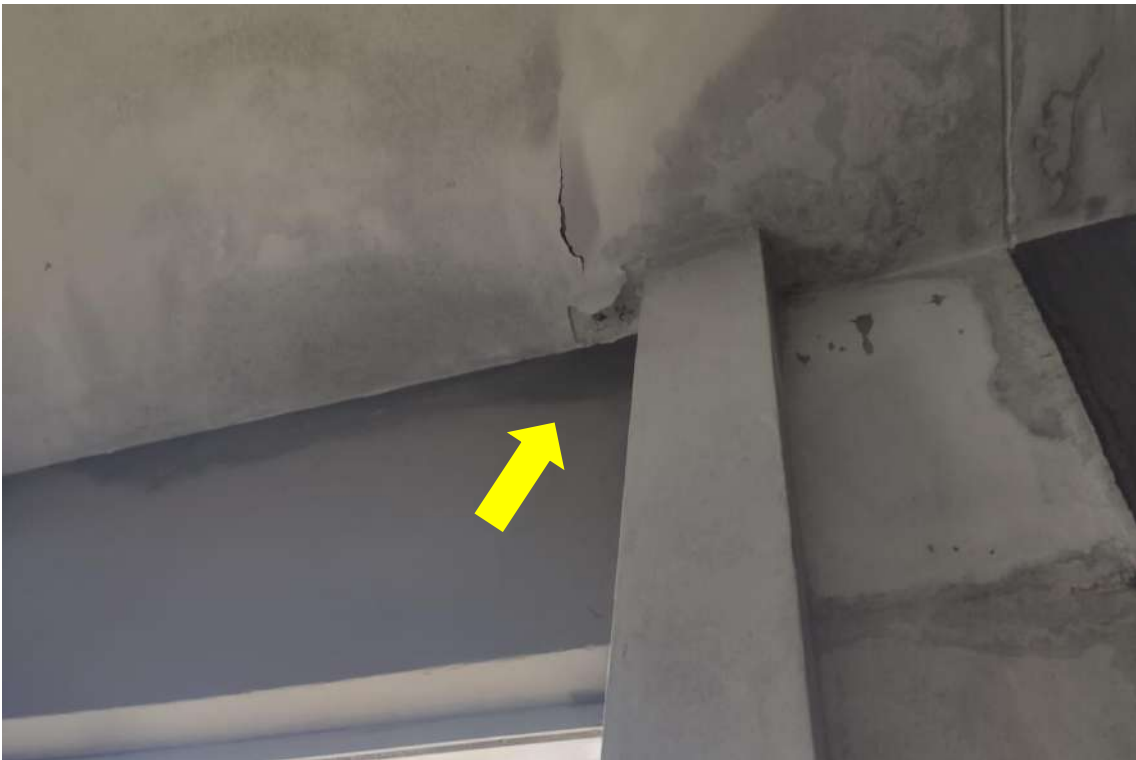
Figura 5. Infiltração no teto no Prédio da Reitoria (DCF - PROPLAN térreo)

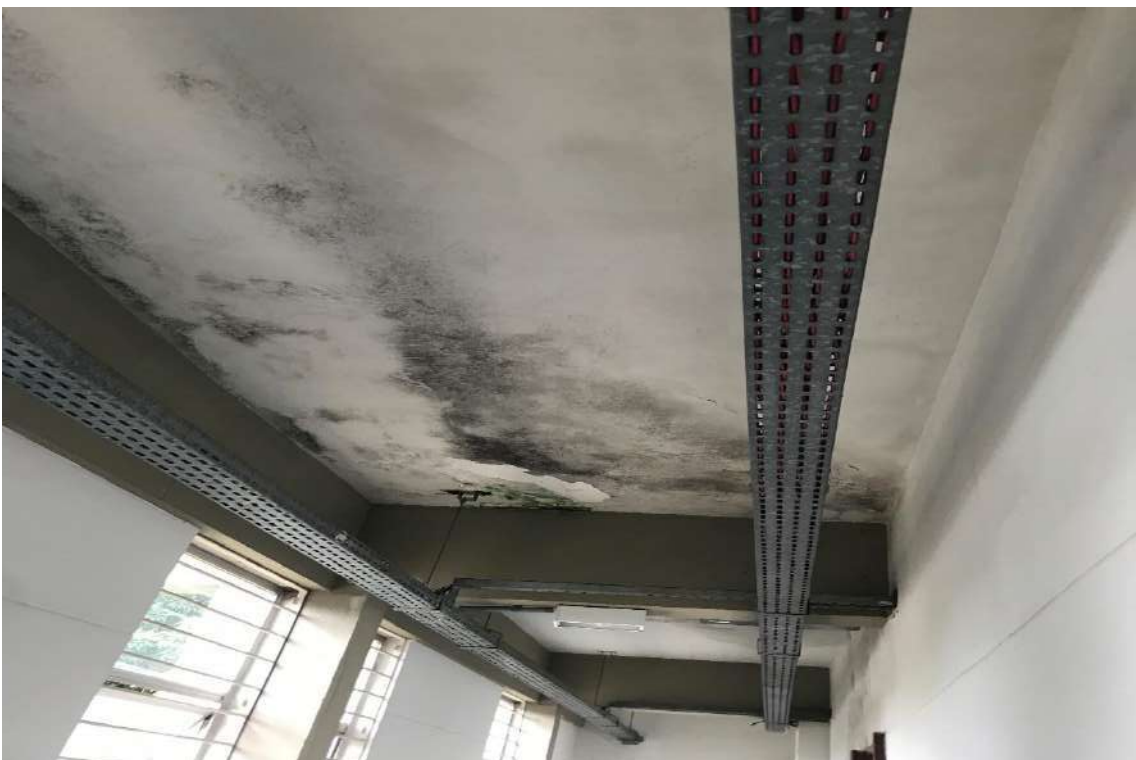
Figura 6. Infiltração pela laje no Prédio da Reitoria (PROGEPE Salas 117/118)

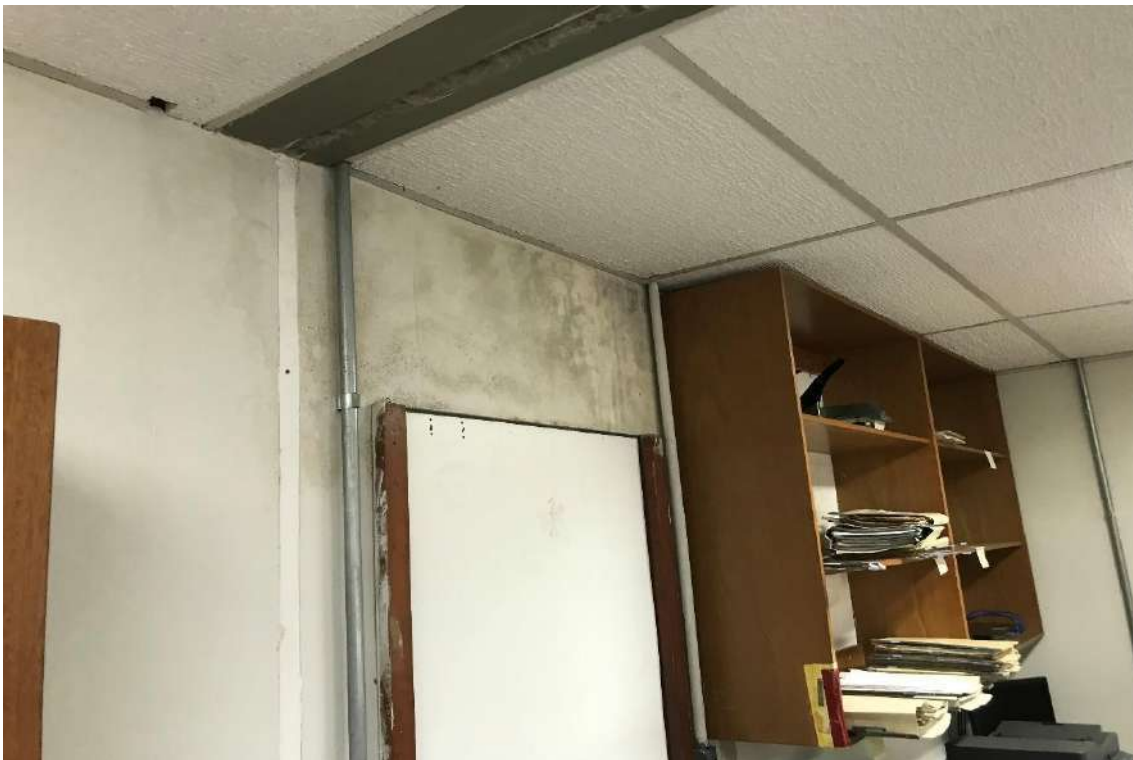
Figura 7. Infiltração pela laje no Prédio da Reitoria pavimento térreo (PROGEPE Sala 117)

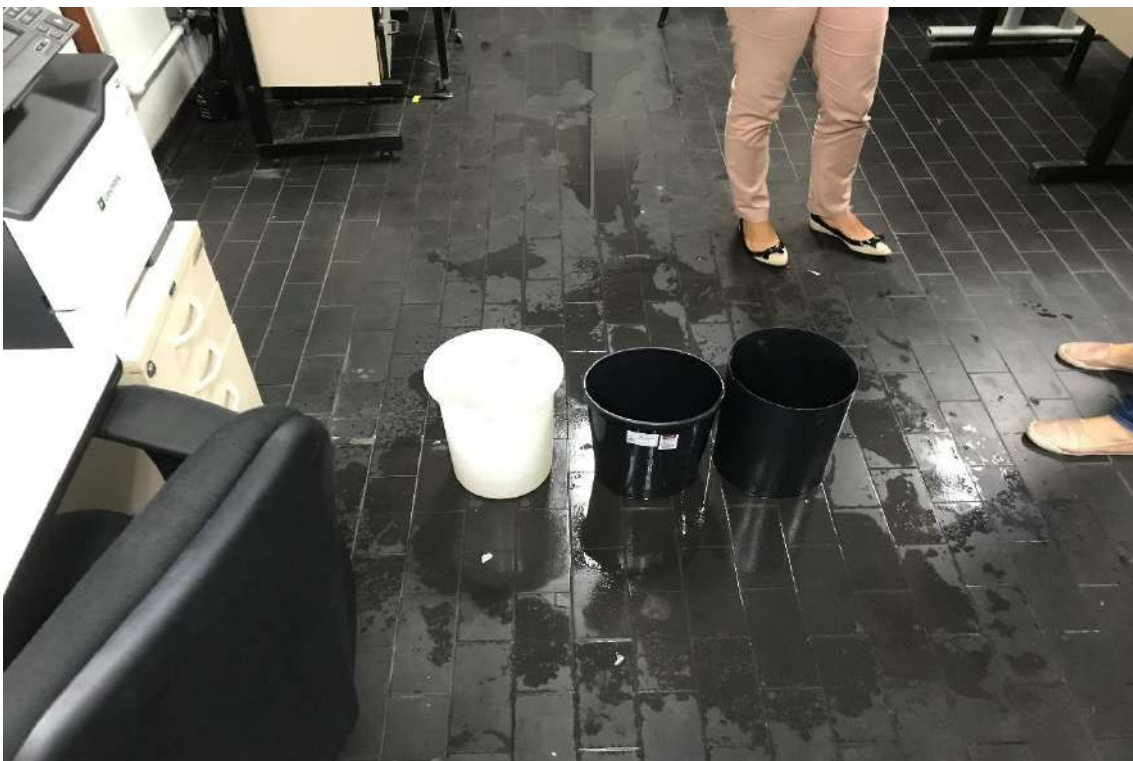
Figura 8. Infiltração na laje no Prédio da Reitoria (PROGEPE Sala 117/118)

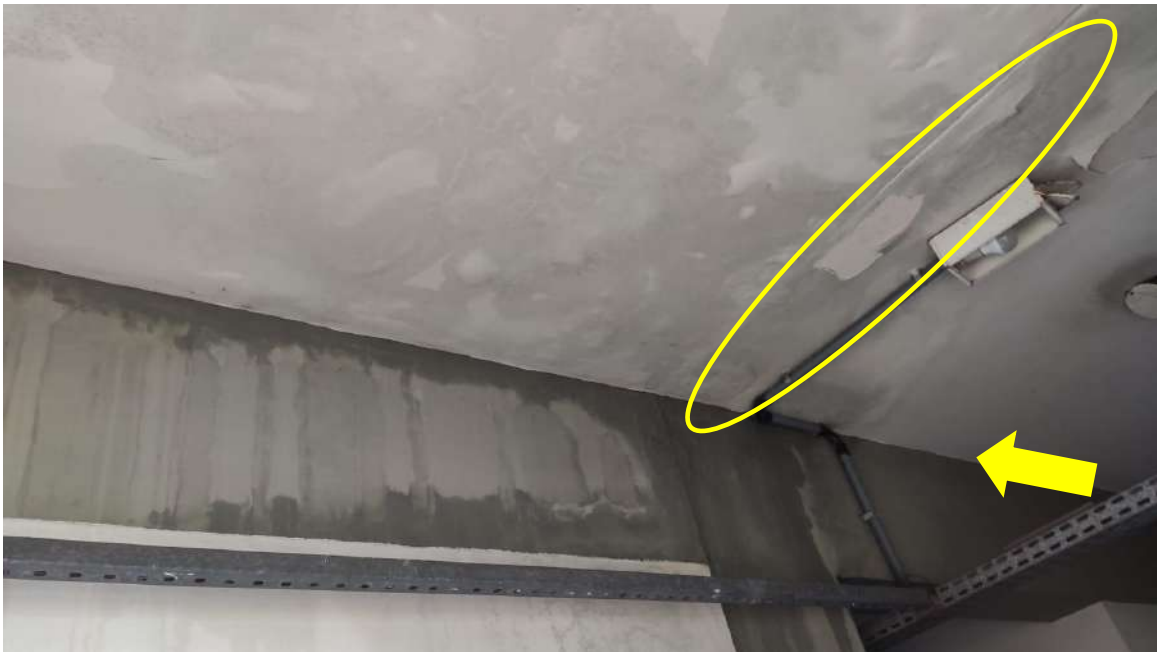
Figura 9. Infiltração no teto no Prédio da Reitoria (DCF - PROPLAN térreo)

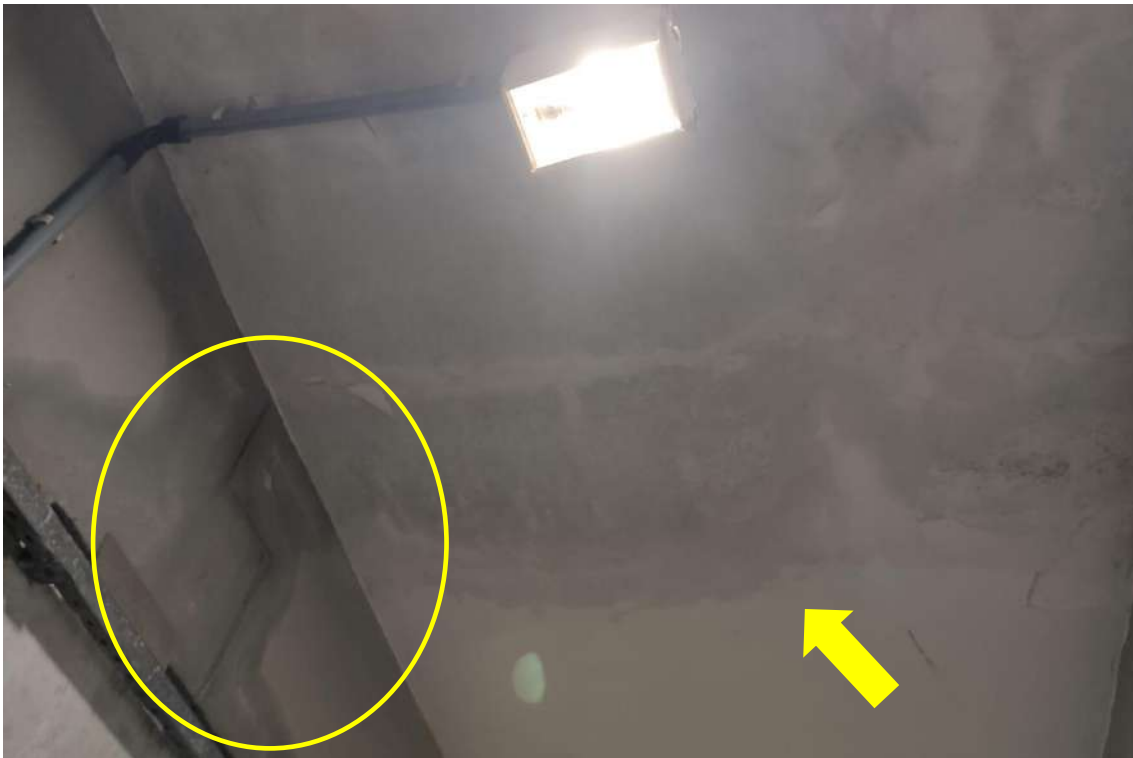
Figura 11. Infiltração no teto no Prédio da Reitoria (DCF - PROPLAN térreo)

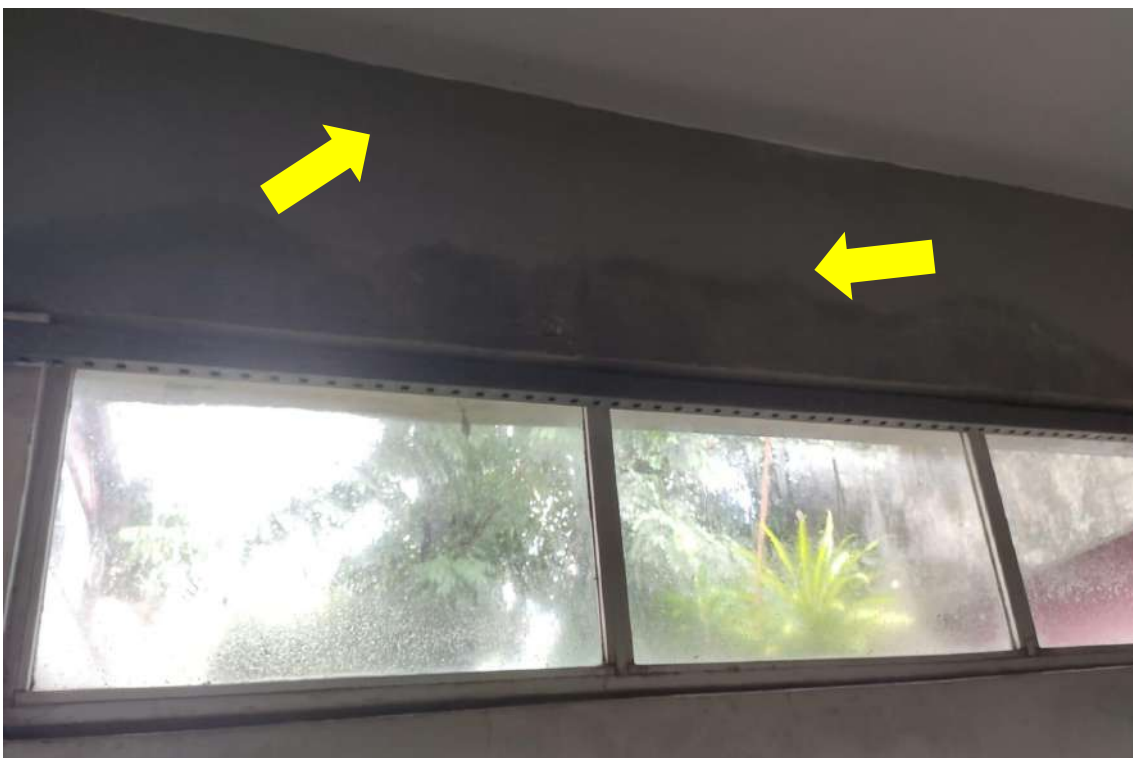
Figura 12. Infiltração no teto no Prédio da Reitoria (DCF - PROPLAN térreo)

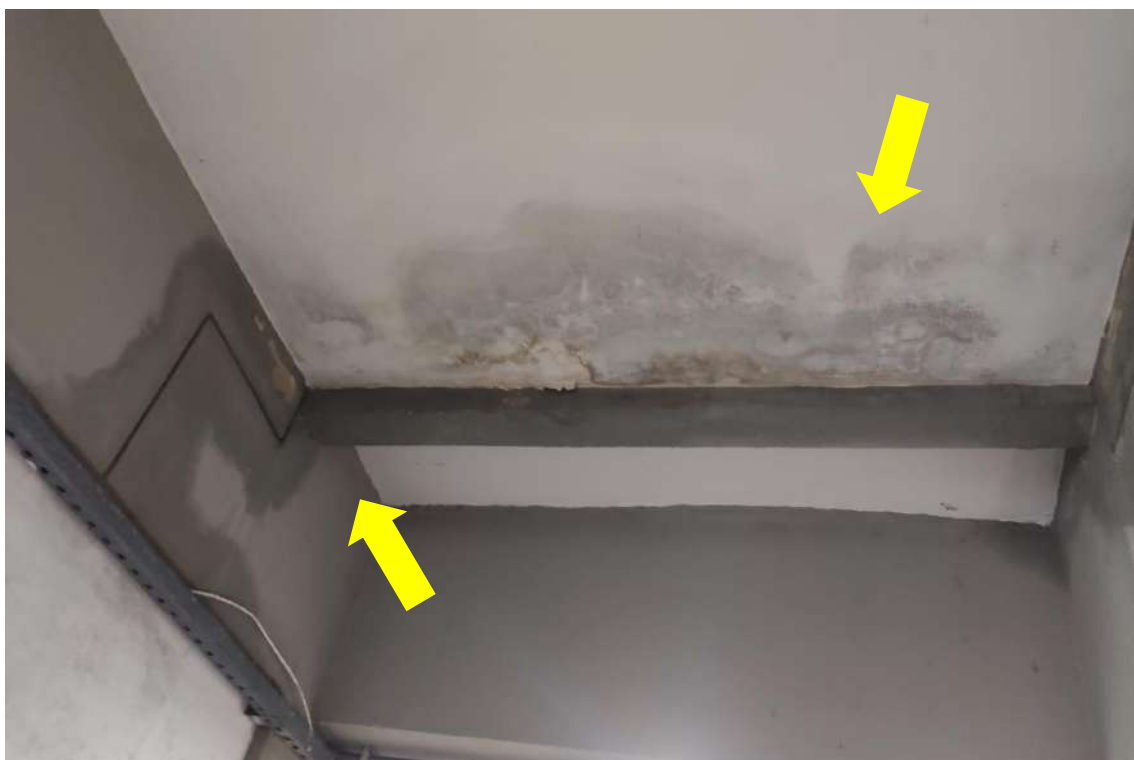
Figura 13. Infiltração no teto no Prédio da Reitoria (DCF - PROPLAN térreo)

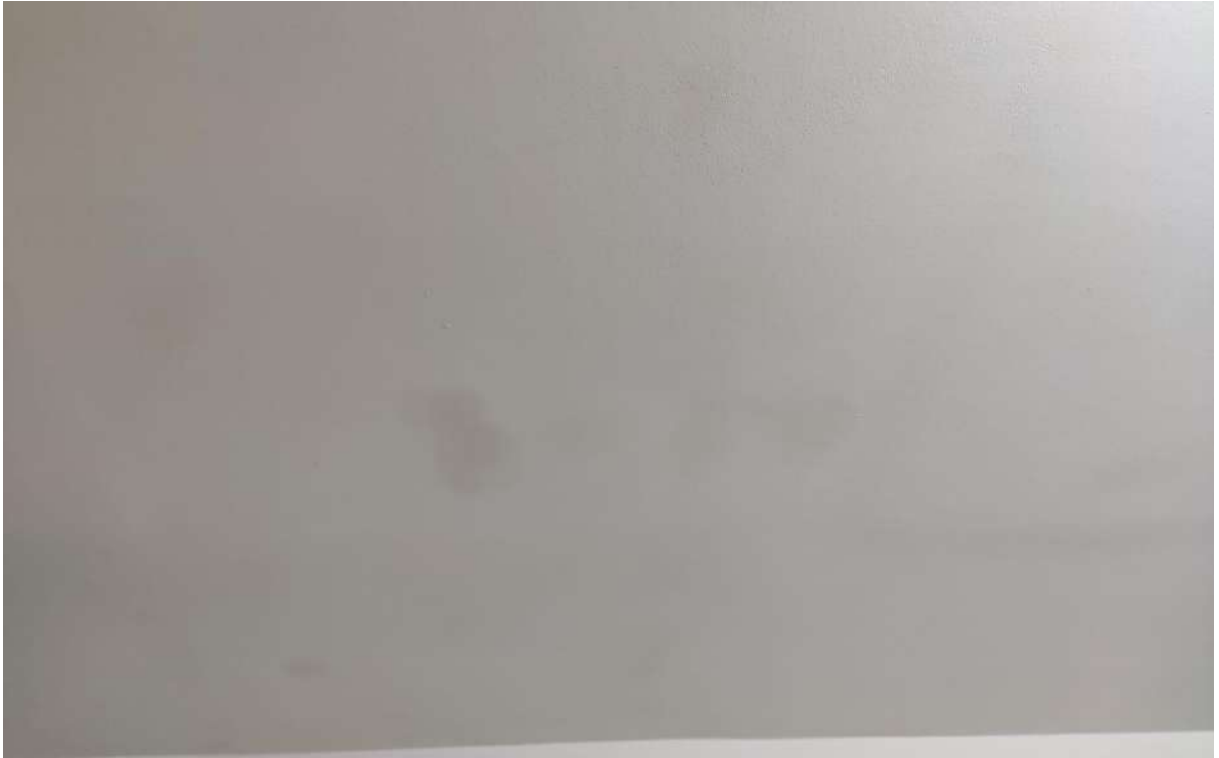
Figura 20. Vazamentos no teto da Rádio Universitária (Sala de Apoio)

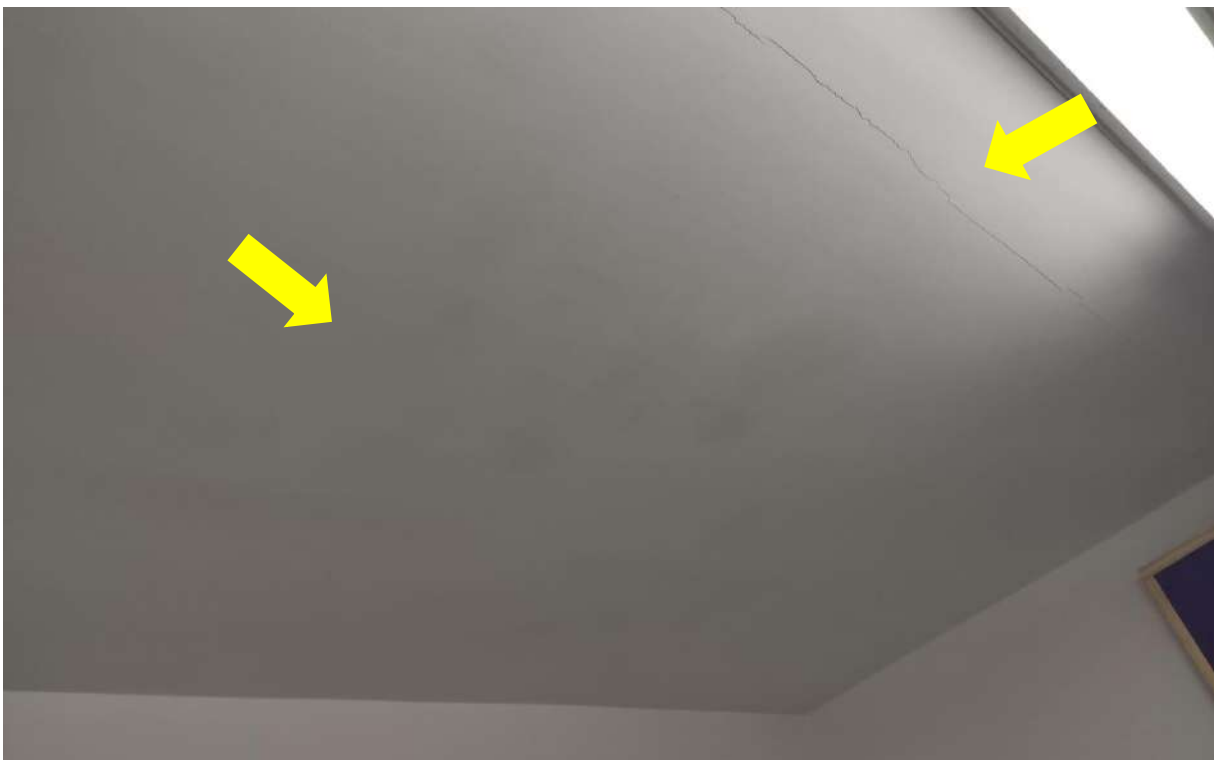
Figura 21. Vazamento e fissura em teto na Rádio Universitária (Sala de Apoio)

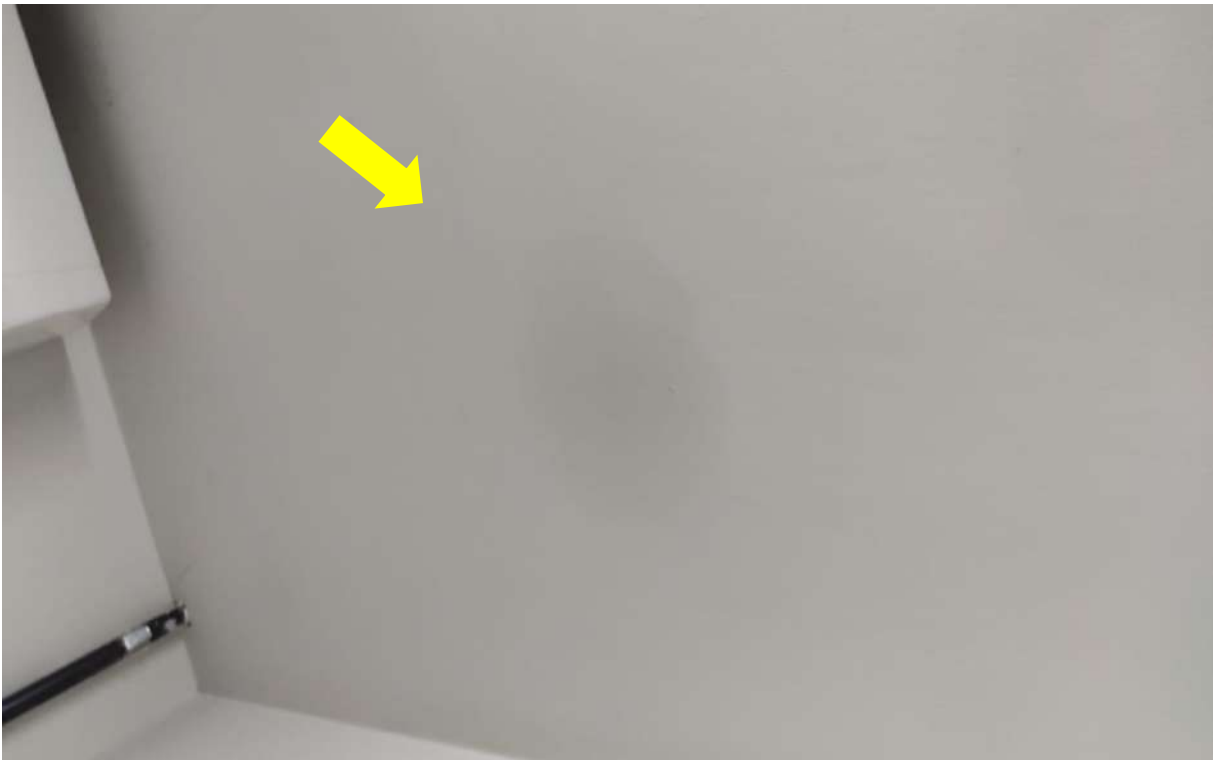
Figura 22. Vazamento em teto na Rádio Universitária (Sala de Redes Almoxarifado)

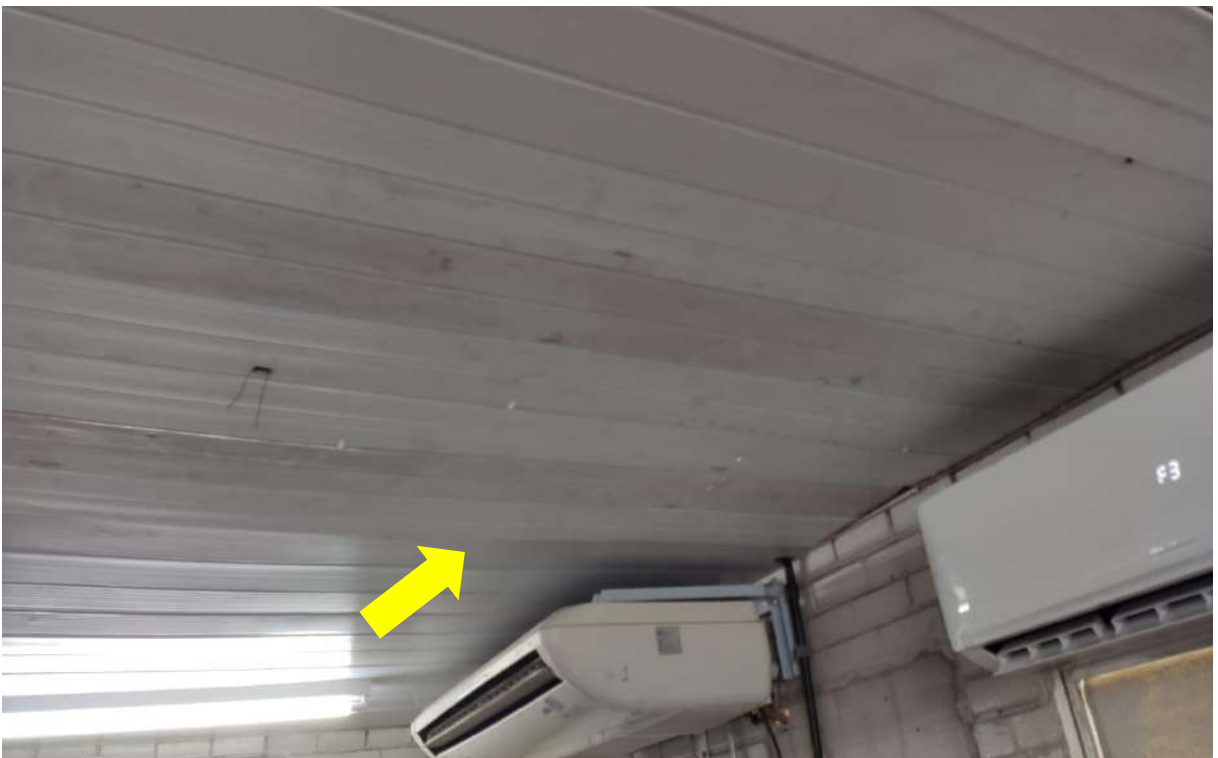
Descrição: Diversos pontos de umidade nas paredes provenientes das infiltrações pela laje, sendo necessária uma avaliação técnica da integridade dos sistemas de alimentação dos ares condicionados, tomadas e interruptores e luminárias e, no caso da Rádio Universitária, necessidade urgente da correção de vazamento na sala dos equipamentos elétricos (Sala do Transformador).

Figura 23. Vazamento em teto na Rádio Universitária (Sala do Transformador)

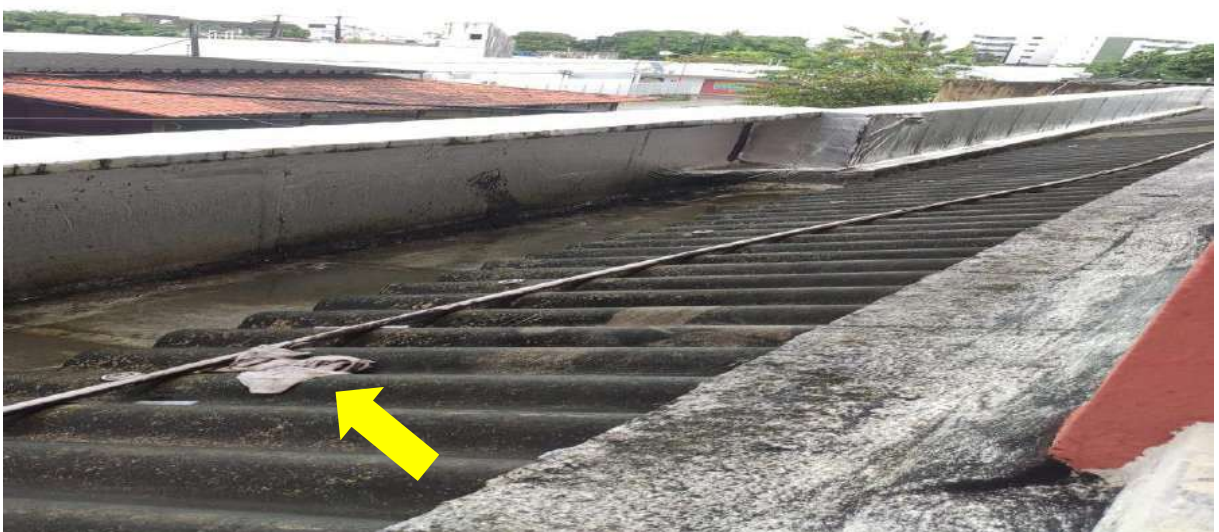
Figura 27. Materiais descartados na calha do 1º andar no Prédio da Reitoria (face Norte)

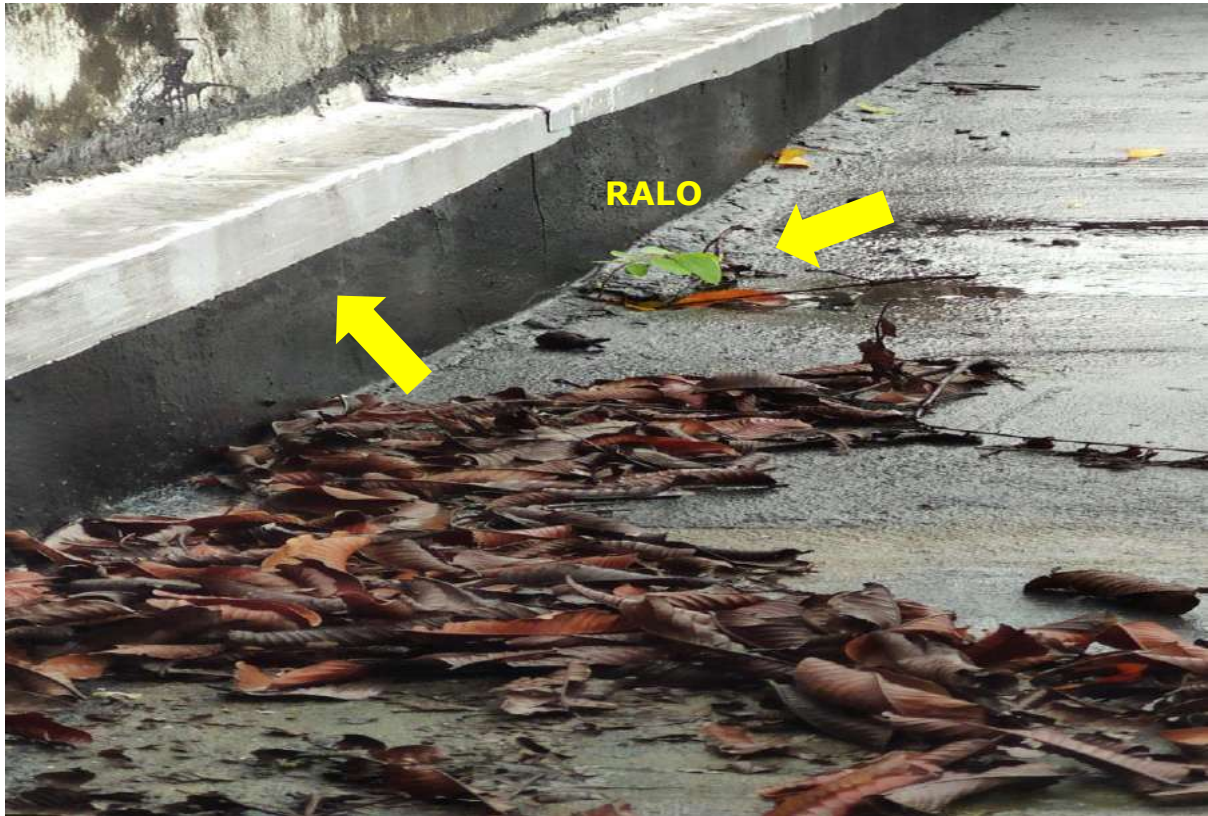
Figura 29. Detalhe da impermeabilização, acúmulo de folhas e obstrução de ralo no Prédio da Reitoria (2º Pavimento face Oeste)

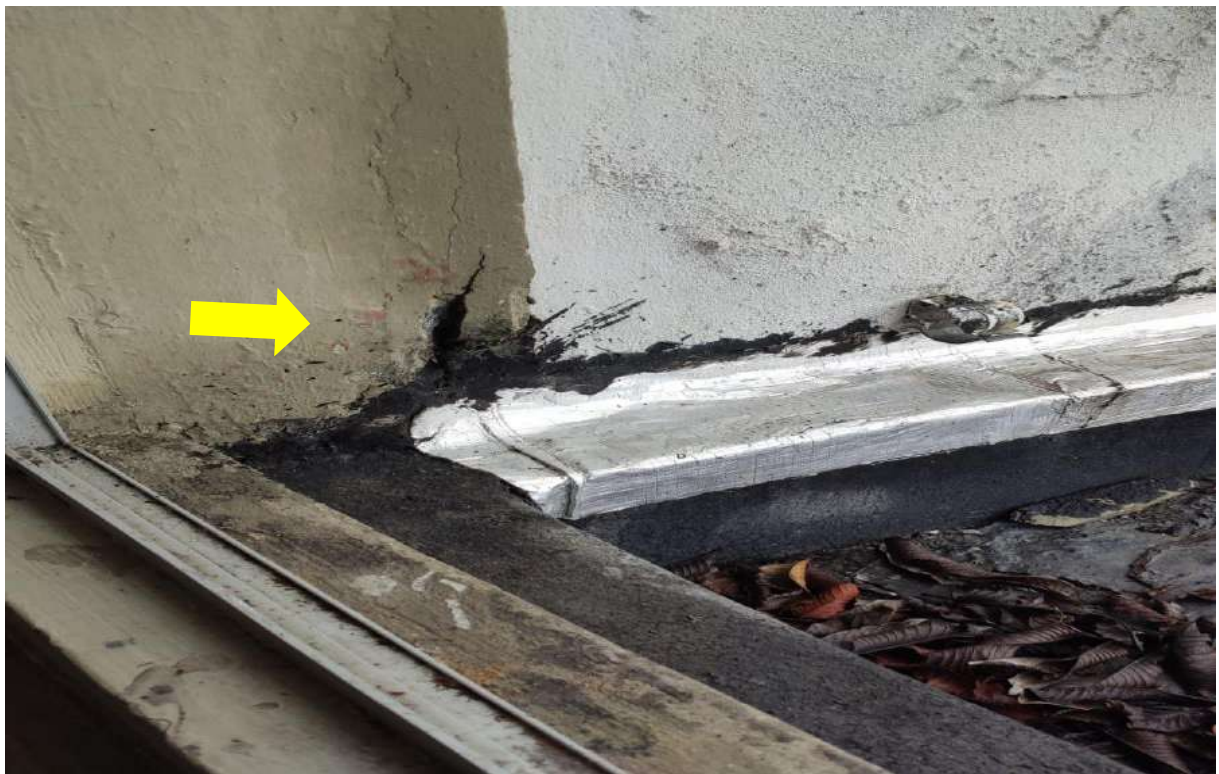
Figura 30. Detalhe aplicação de manta no Prédio da Reitoria (2º Pavimento face Oeste)

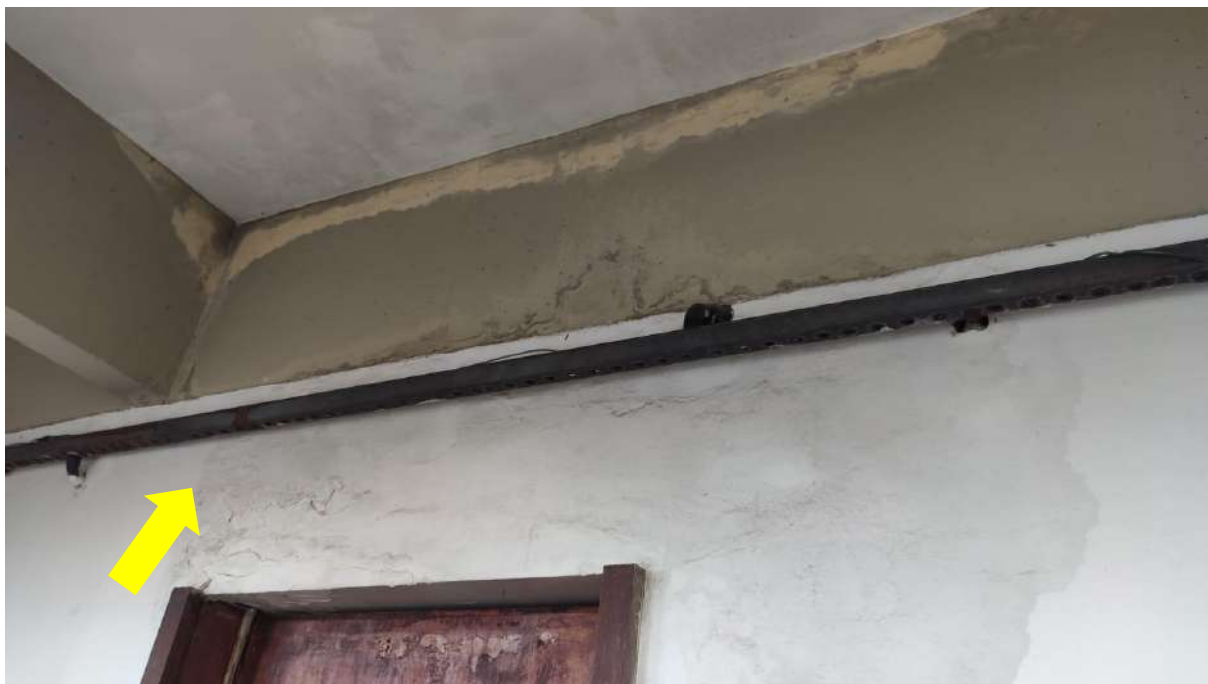
Figura 31. Infiltração na laje no Prédio da Reitoria (PROPLAN 3º Pavimento face Norte)

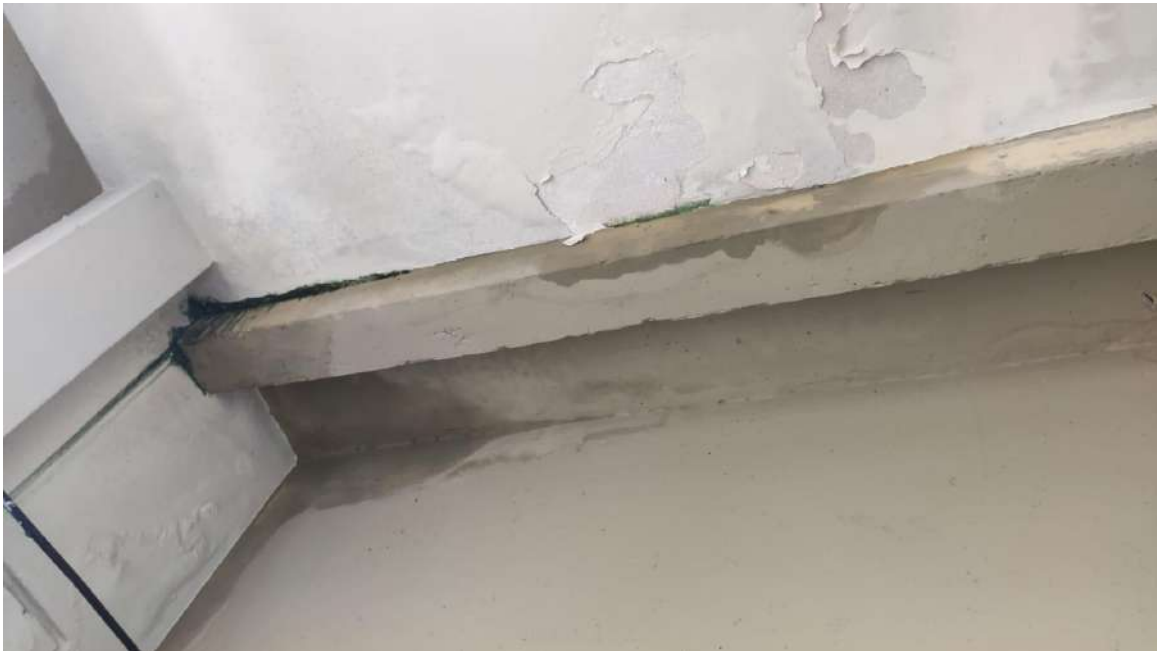
Figura 33. Infiltração na laje no Prédio da Reitoria (PROPLAN 3º Pavimento face Leste)
