**UNIVERSIDADE FEDERAL DE PERNAMBUCO
SUPERINTENDÊNCIA DE INFRAESTRUTURA**

**RELATÓRIO TÉCNICO DE MAPEAMENTO DE DANOS
CAMPUS JOAQUIM AMAZONAS E CENTRO – RECIFE
CAMPUS VITÓRIA – VITÓRIA DE SANTO ANTÃO
PERNAMBUCO**

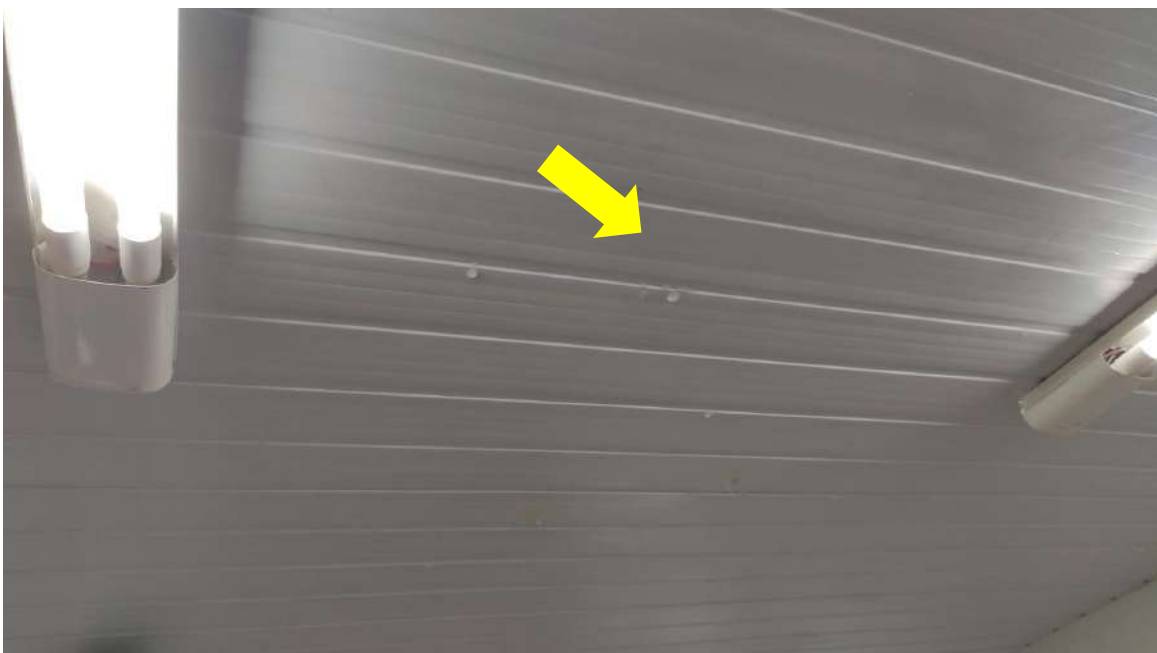
Figura 34. Infiltração na laje no Prédio da Reitoria (Copa da PROPESQ 3º Pavimento face Norte)

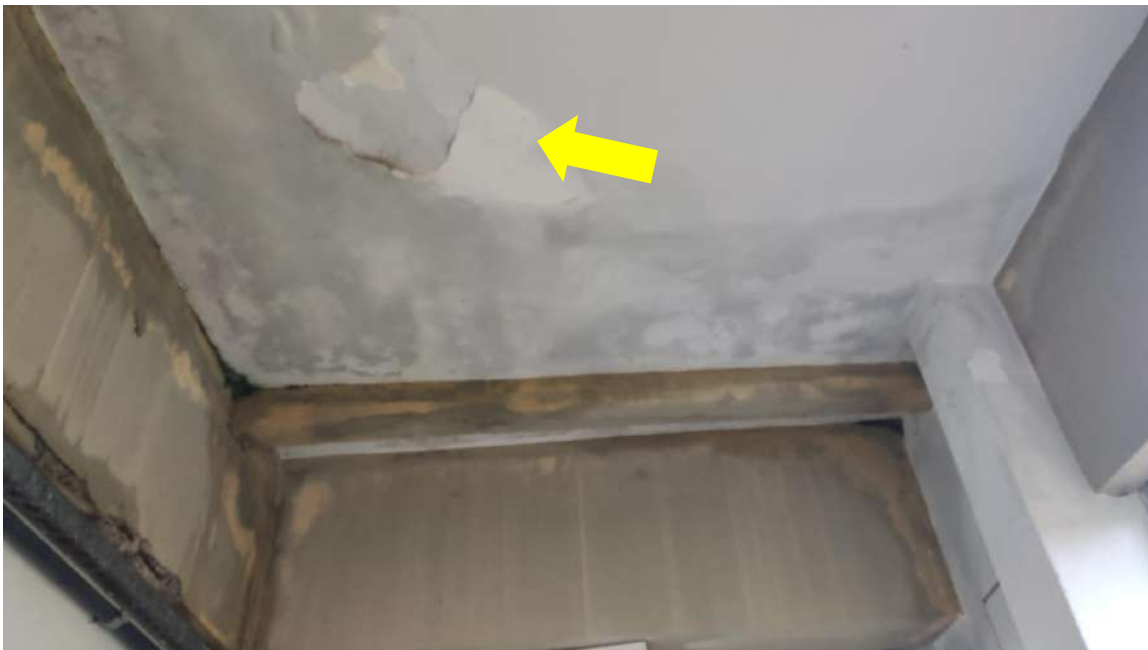
Figura 35. Infiltração na laje no Prédio da Reitoria (PROPESQ 3º Pavimento face Norte)

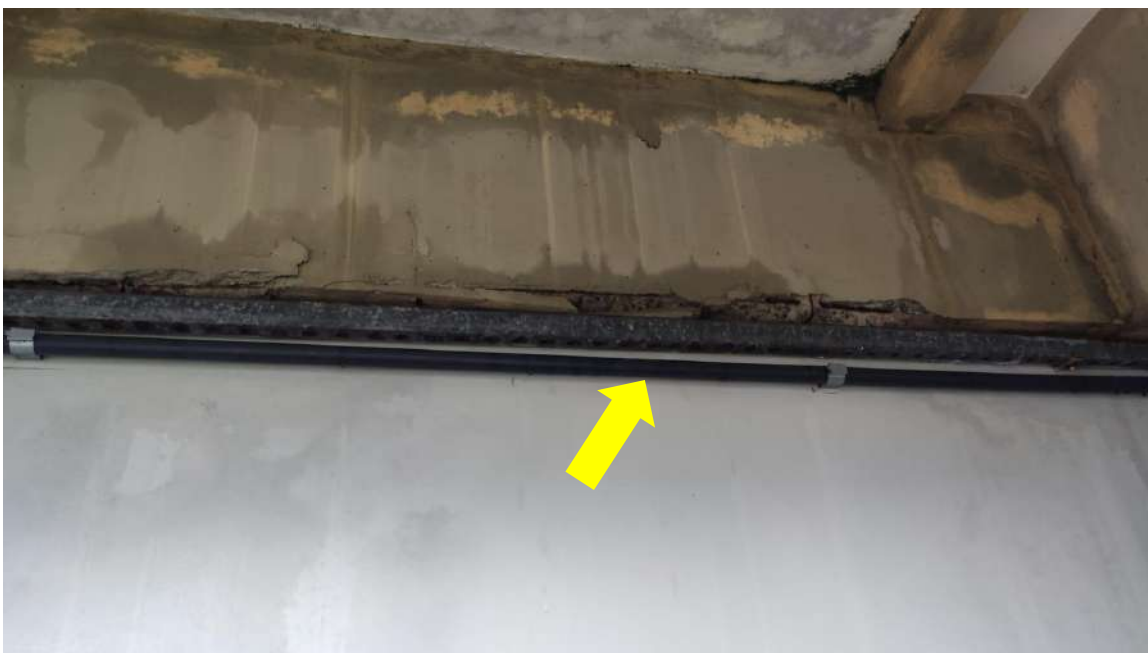
Figura 36. Infiltração na laje no Prédio da Reitoria (PROPESQ 3º Pavimento face Norte)

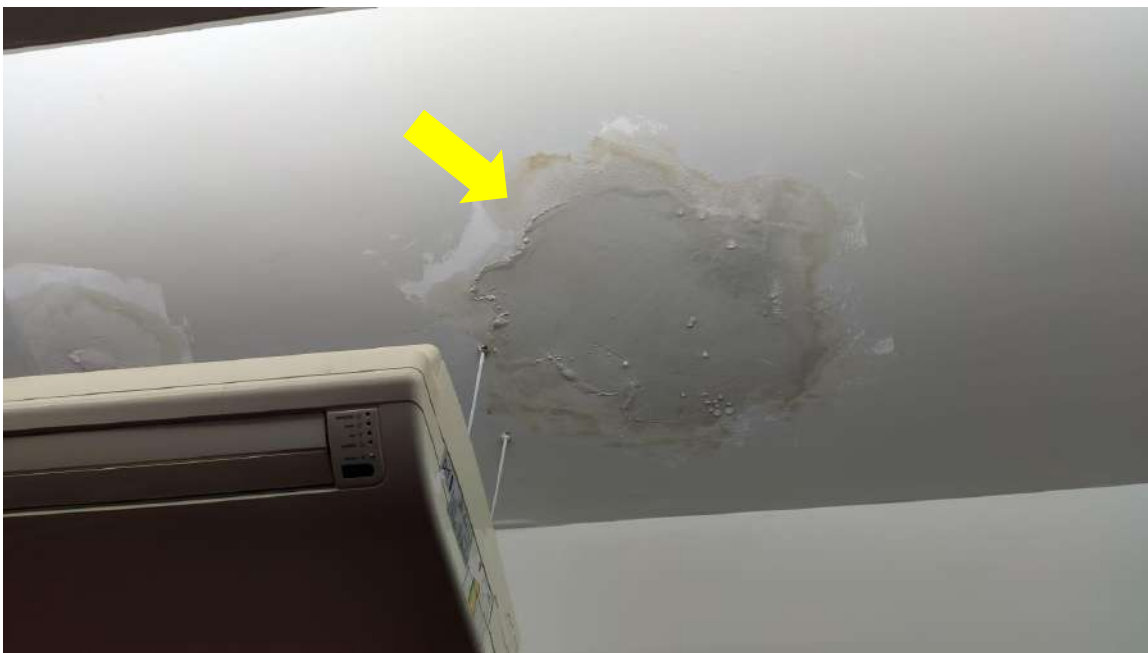
Figura 37. Infiltração na cobertura no Prédio da Reitoria (Auditório João Alfredo)

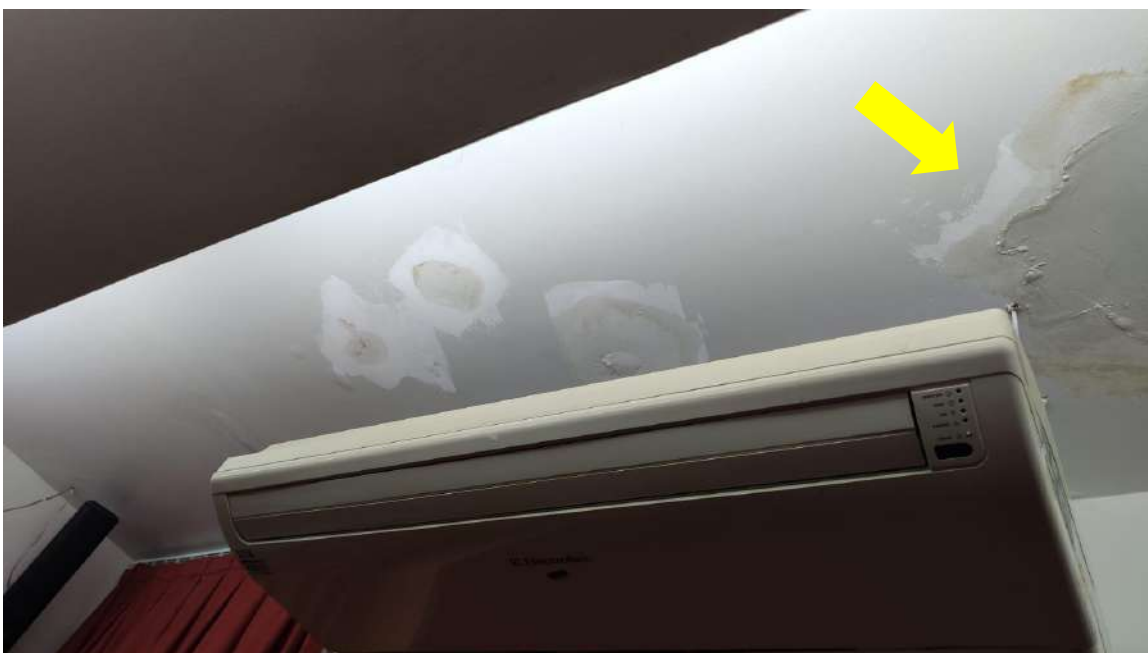
Figura 38. Infiltração na cobertura no Prédio da Reitoria (Auditório João Alfredo)

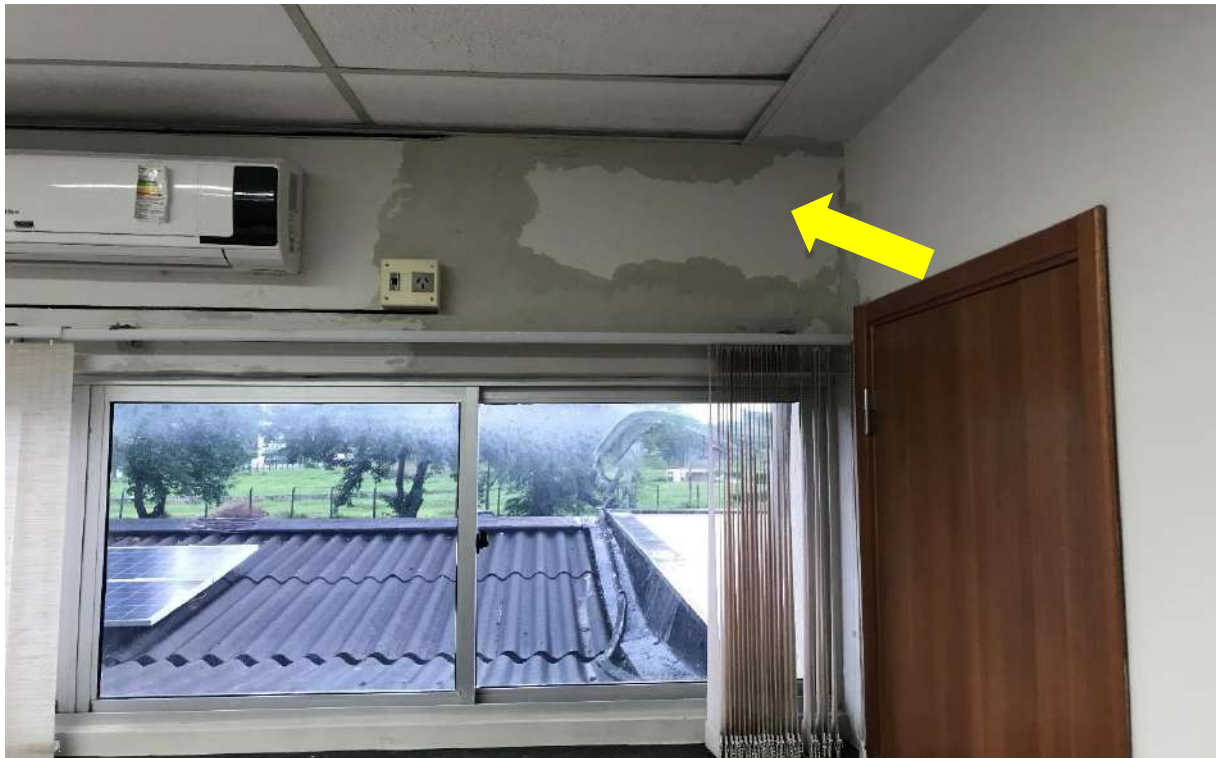
Figura 46. Infiltração na Sala da Chefia do Gabinete no Prédio da Reitoria.

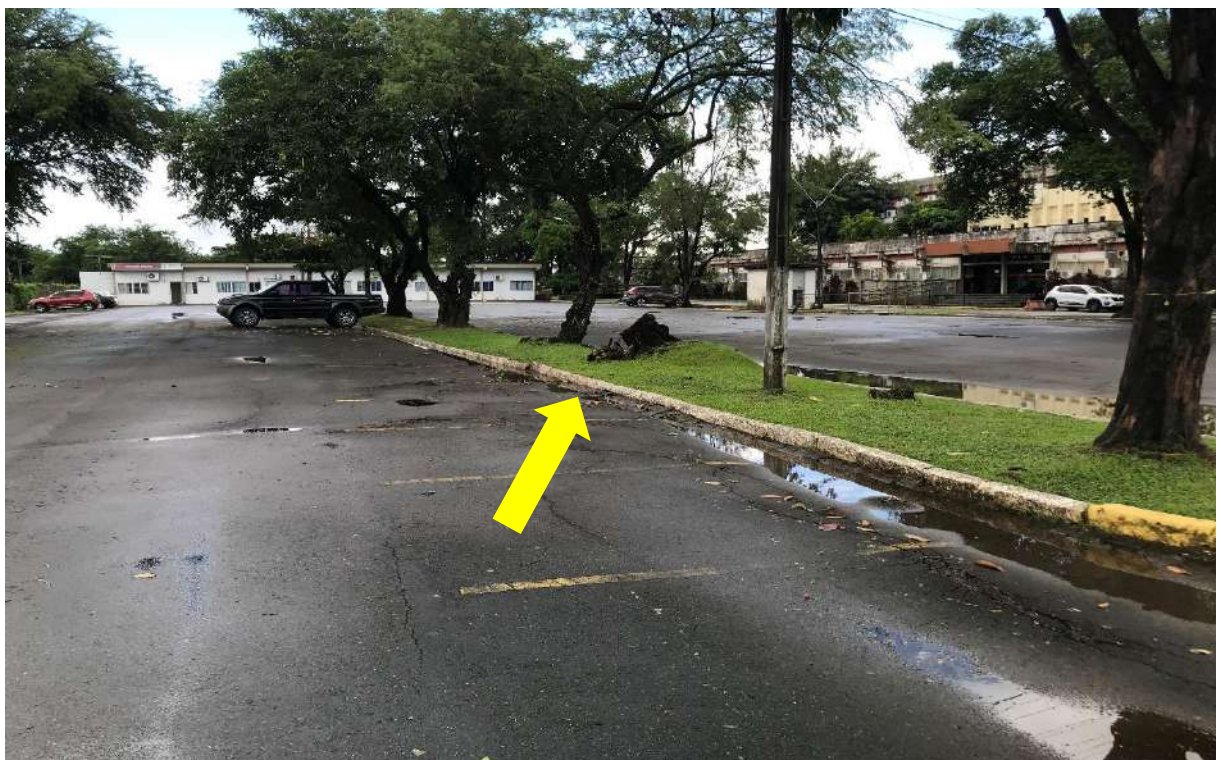
Figura 47. Queda de árvore no estacionamento posterior do Prédio da Reitoria

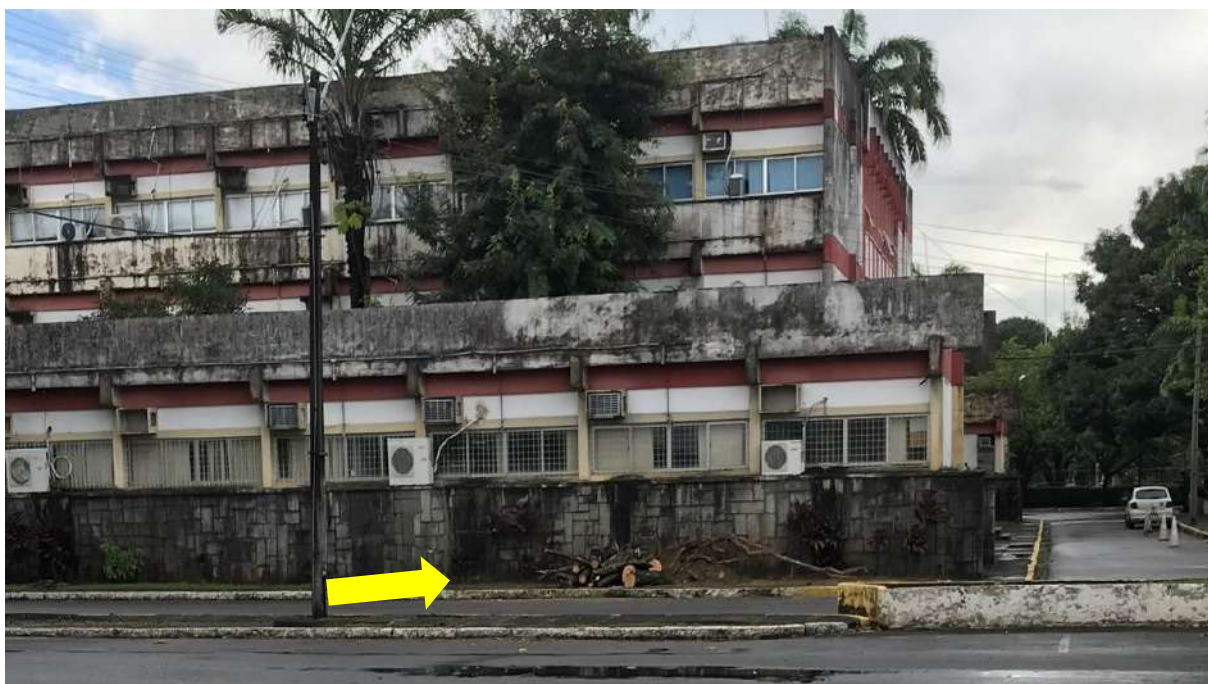
Figura 48. Queda de árvore no estacionamento posterior do Prédio da Reitoria

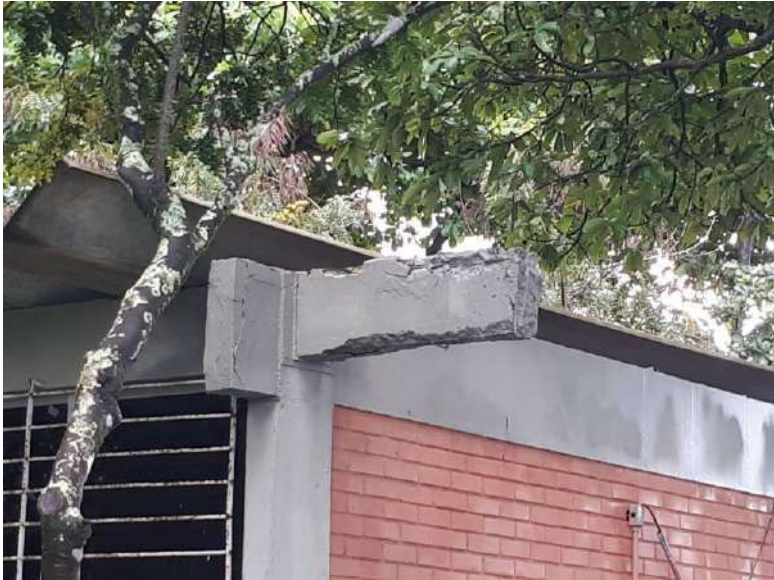
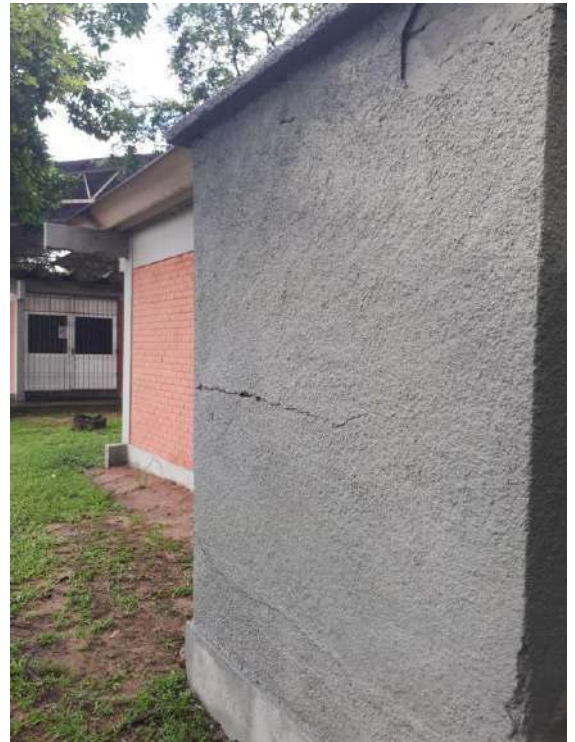
SALA DE AULA E SALA DE RÍTMICA

Descrição: Estrutura em alguns edifícios danificada pela falta de telha. Encontramos rachaduras em paredes, vigas com ferragens aparentes.

O local precisa de manutenção nas telhas do tipo Kalhetão, existem telhas quebradas, telhas que não foram repostas, ocasionando a infiltração nas paredes da fachada. A parte mais crítica é a questão da drenagem do local, existem edificações abaixo do nível do solo, as salas de aula, que nas últimas chuvas do fim de semana ficaram com uma lâmina d'água de mais de 30cm. Todo o entorno, jardins, passeios, estacionamentos, quadras, ginásio estavam com acúmulo de água conforme fotos acima. É necessário realizar um projeto de drenagem de toda área do SEGEL, bem como a manutenção e limpeza das canaletas, telhas e calhas.

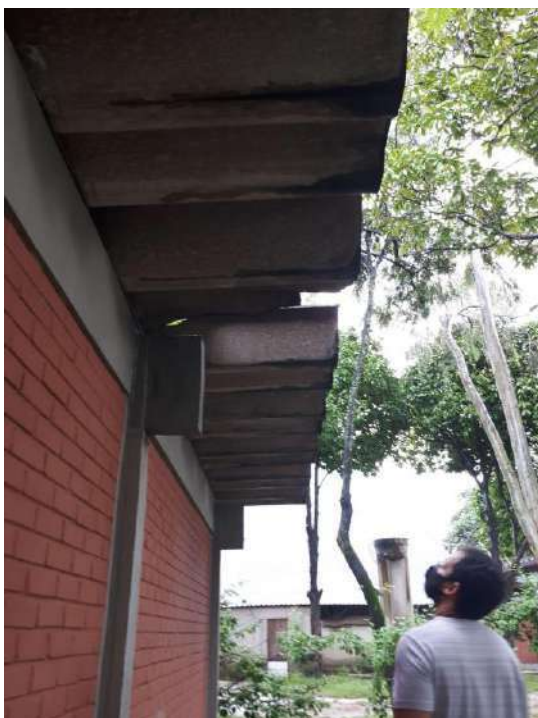
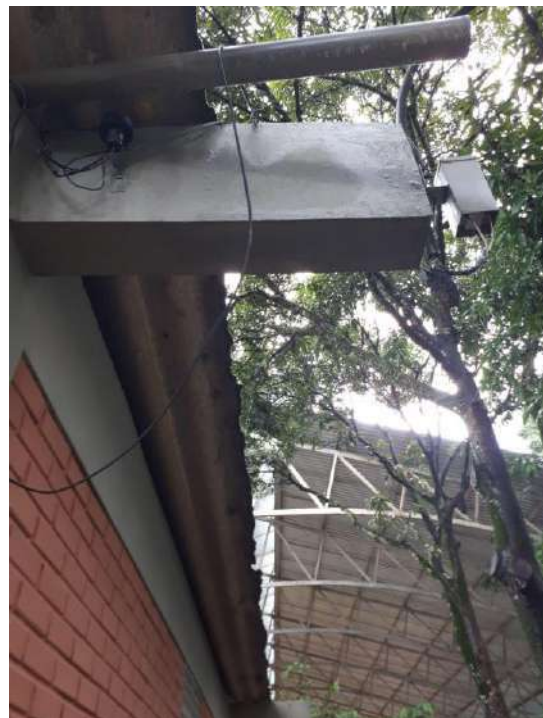
SALA DE RÍTMICA E SECRETARIA

Descrição: Cobertas com telhas quebradas, faltando parte da telha.

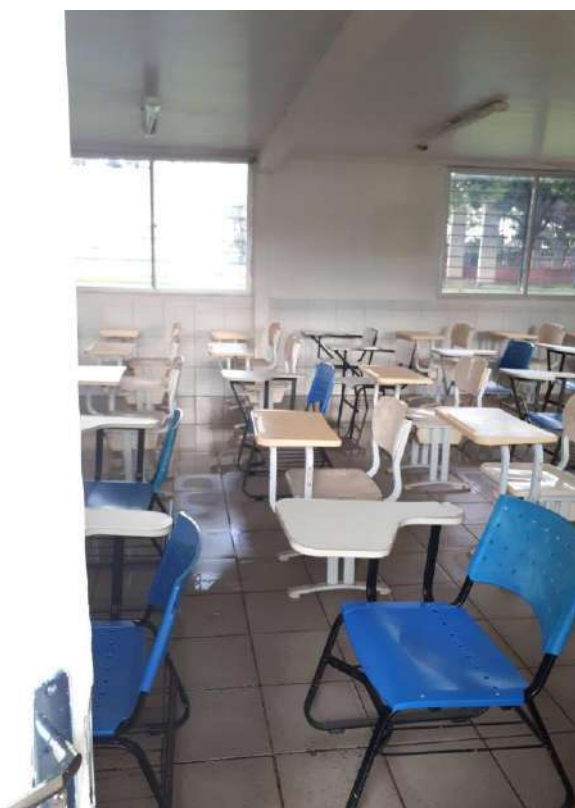
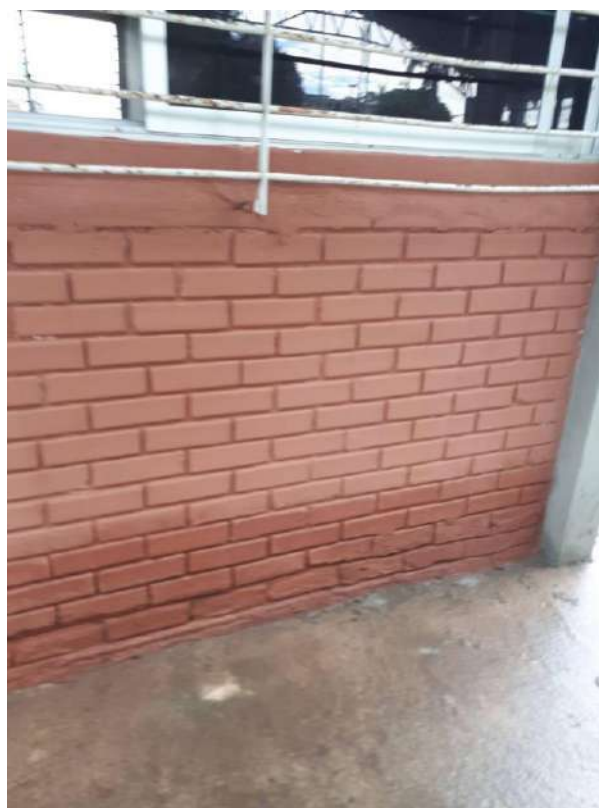
SALAS DE AULA - PRÓXIMO ÀS QUADRAS

Descrição: Pranchetas das salas de aula danificadas pelas chuvas do sábado.

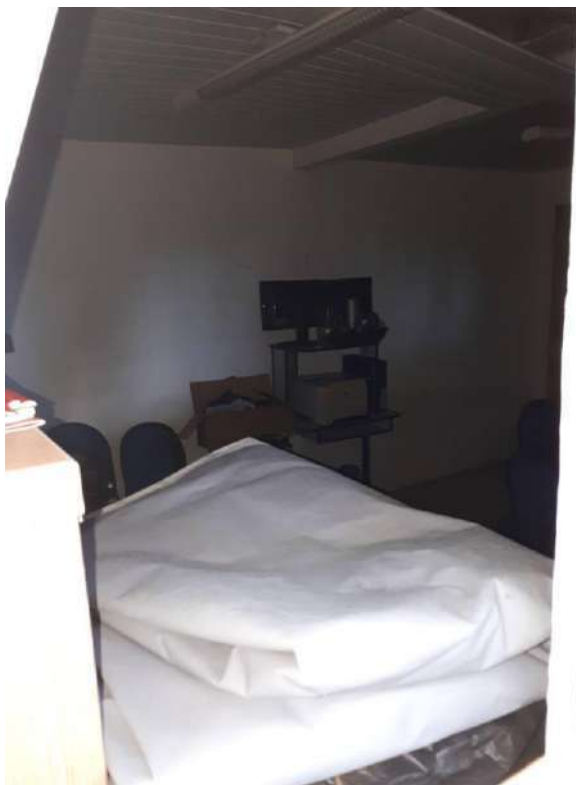
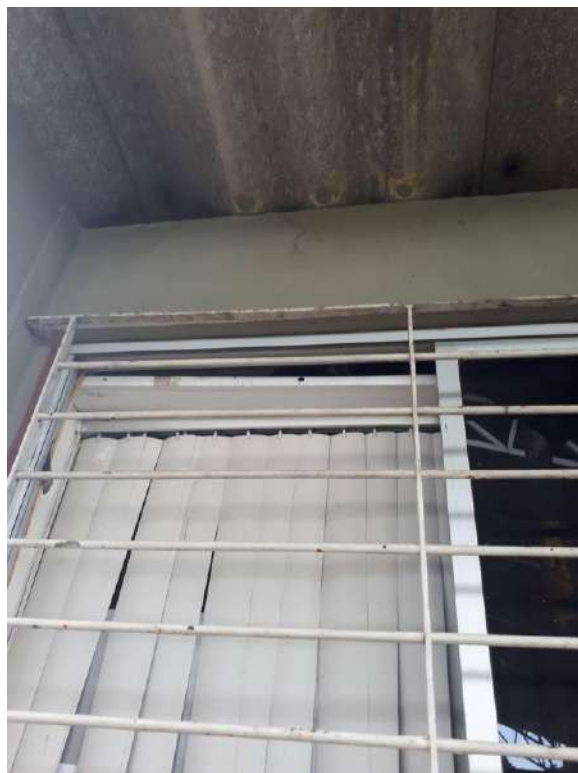
Sala de informática

Forros de pvc fora do lugar, goteiras, infiltrações.

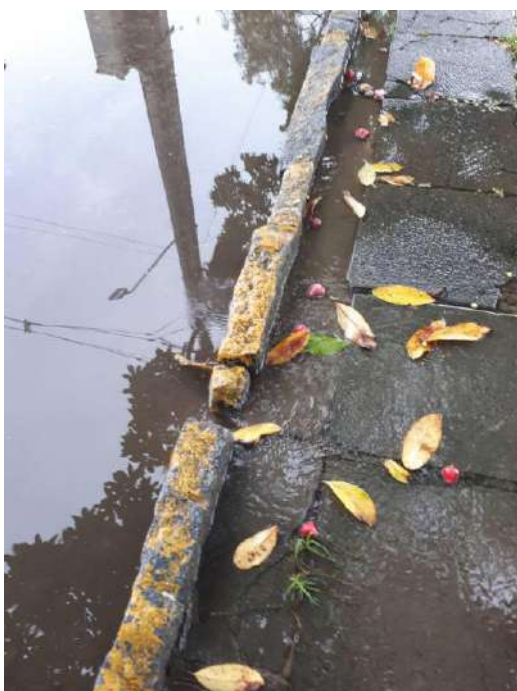
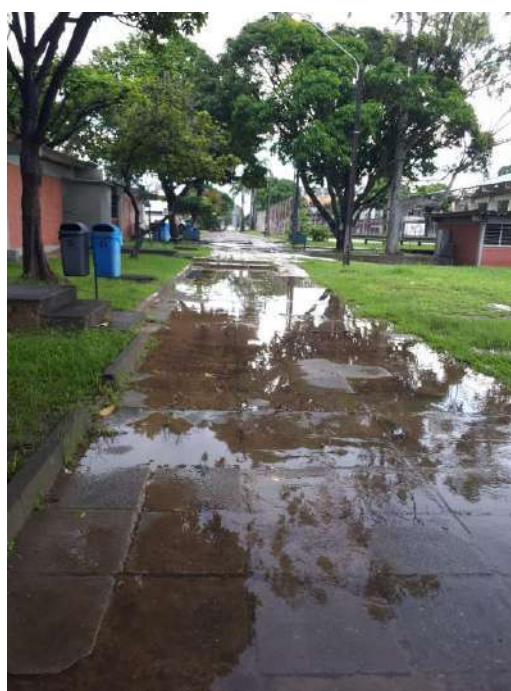
Descrição: A drenagem nesse local já era ruim, com o aumento das chuvas ficou ainda pior, as salas de aula que ficam em um nível mais baixo estavam com a marca da água nas paredes de uns 30cm.

A área externa também estava com muito acúmulo de água, principalmente nos estacionamentos e no entorno das quadras.

Estacionamento de educação física, acessos às salas de aula.

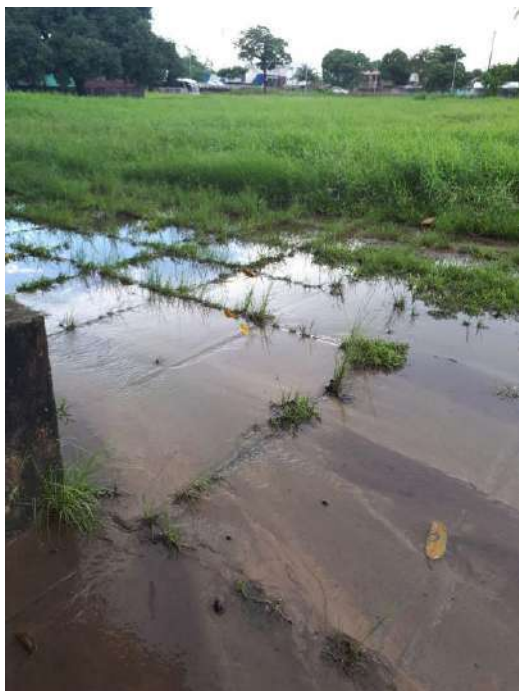
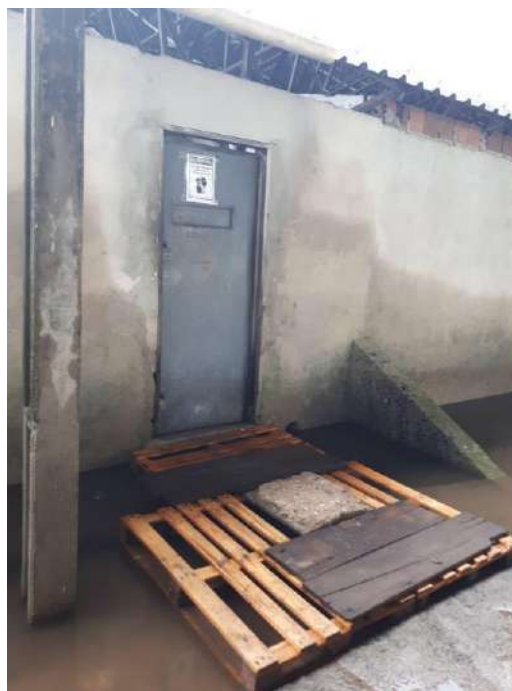
Área externa das salas de aula com vista para a pista de corrida, entorno do ginásio.

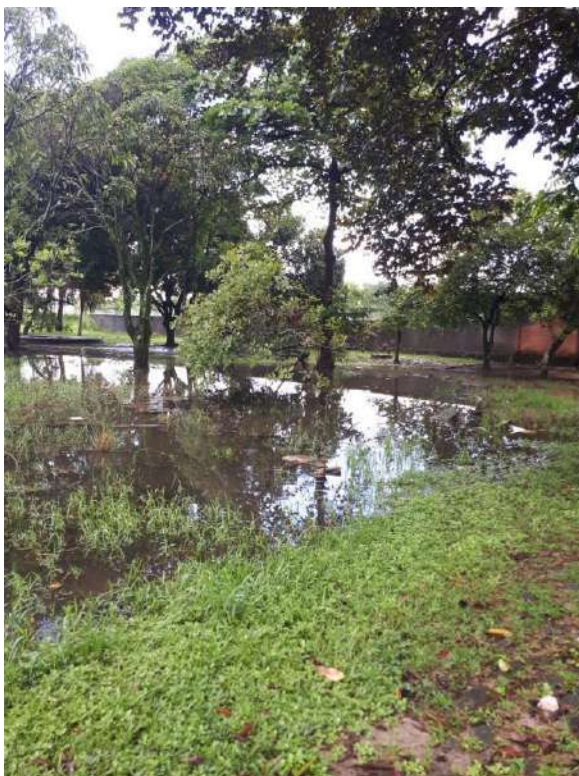
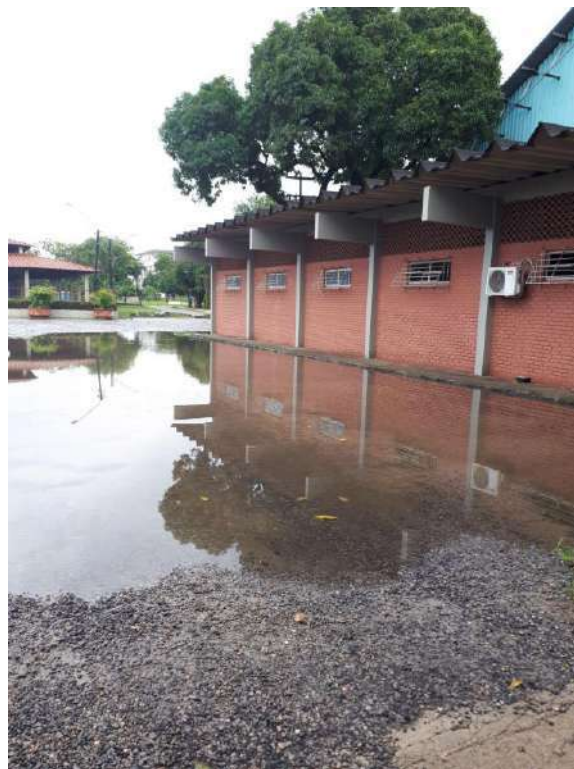
Jardins entre a piscina e a pista de corridas, estacionamento do clube.

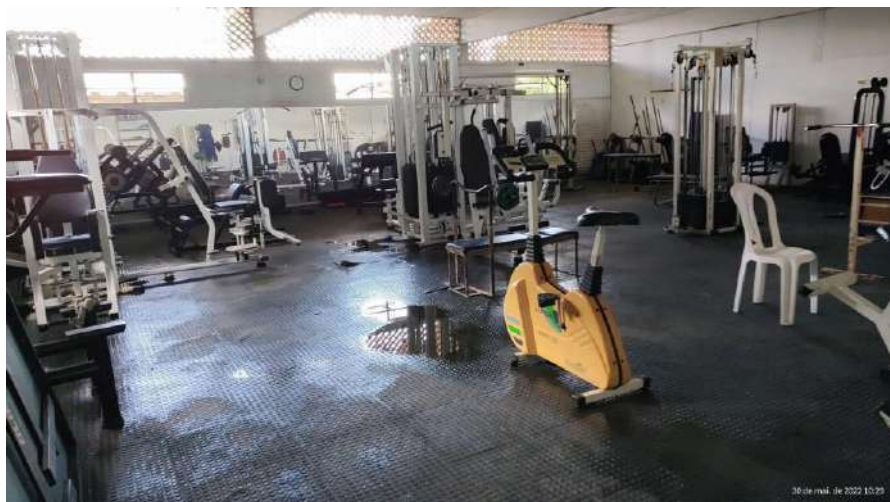
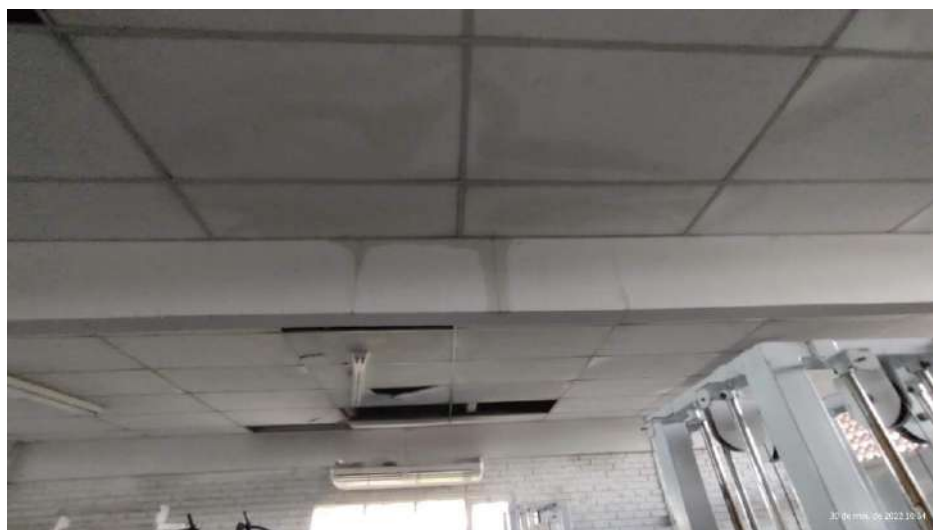
Além disso, a cobertura do bloco administrativo sul encontra-se também precarizada, tendo em vista a presença de gotejamentos no interior da edificação (Fotos 03, 04, 05, 06 e 07).

FOTO 06 E 07 - AMBIENTE DA ACADEMIA COM PONTOS DE GOTEJAMENTO

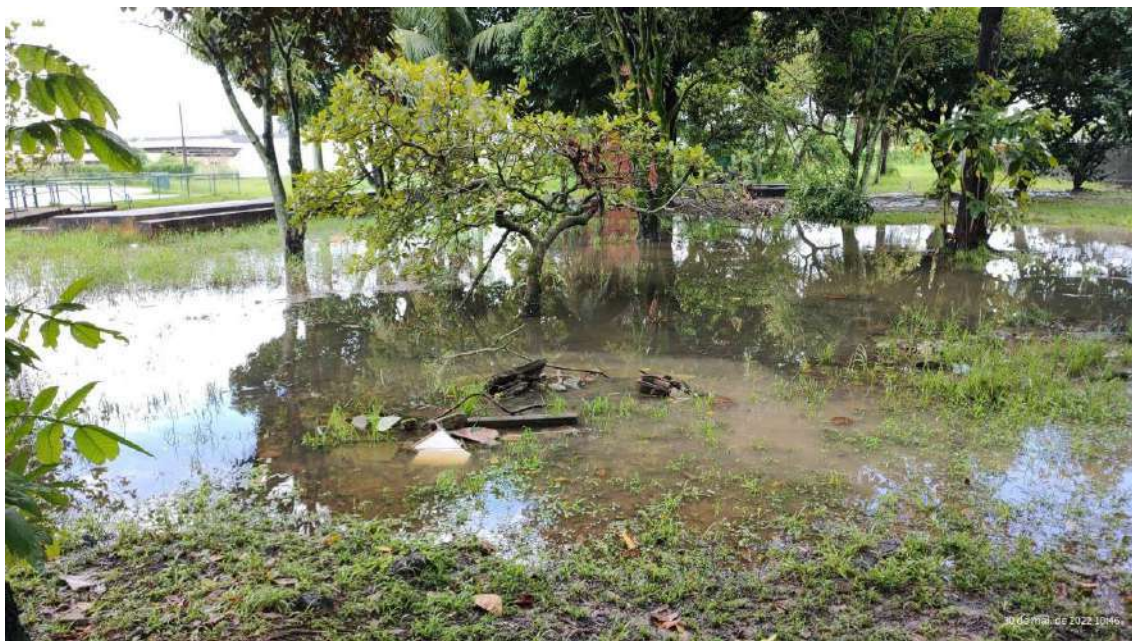
Descrição: Além dos danos anteriormente relatados, a chuva também provocou o transbordamento e a contaminação da água das piscinas do núcleo, sendo necessário que seja feito novo tratamento da água para que se tenha novamente condições adequadas de uso. Ademais, as áreas inferiores das arquibancadas também foram alagadas, o que provocou a inundação da casa de bombas. De tal forma, é necessário que seja feita a avaliação de eventuais danos provocados nos equipamentos. Por fim, o portão de acesso à quadra poliesportiva encontra-se com a dobradiça inferior danificada, sendo necessário o seu reparo (Fotos 08, 09, 10, 11 e 12).

FOTO 10 - ACÚMULO DE ÁGUA NO ACESSO À PISTA DE ATLETISMO

A visita constatou que a maior parte dos danos provocados se devem a problemas já identificados anteriormente, os quais se agravaram com as chuvas muito superiores às médias históricas registradas. É necessário que seja feito, com urgência, um plano de drenagem para o SEGEL, de modo a permitir o seu uso em épocas de chuva. Ademais, também é necessário que sejam feitas ações de requalificação na cobertura do bloco administrativo sul e na academia da quadra. Entretanto, é importante destacar que já há projeto de requalificação desse trecho em andamento. Por fim, é importante, também, que seja elaborado um plano de poda das árvores do núcleo, as quais, devido ao acúmulo de folhas e frutos, prejudicam o funcionamento adequado das cobertas.

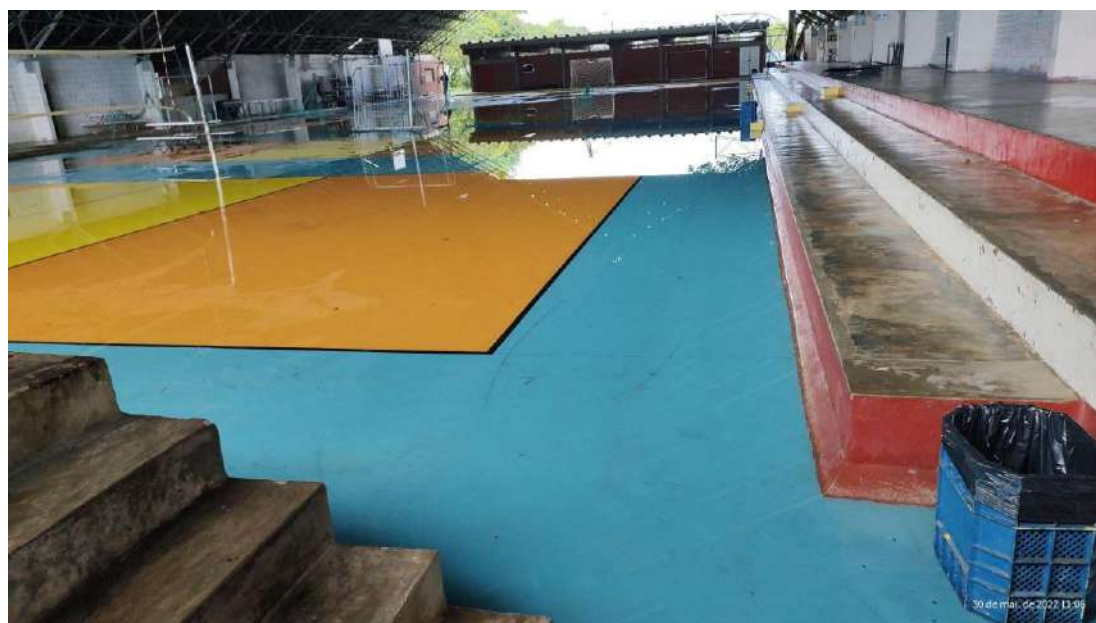
FOTO 10 - ACÚMULO DE ÁGUA NA QUADRA POLIESPORTIVA

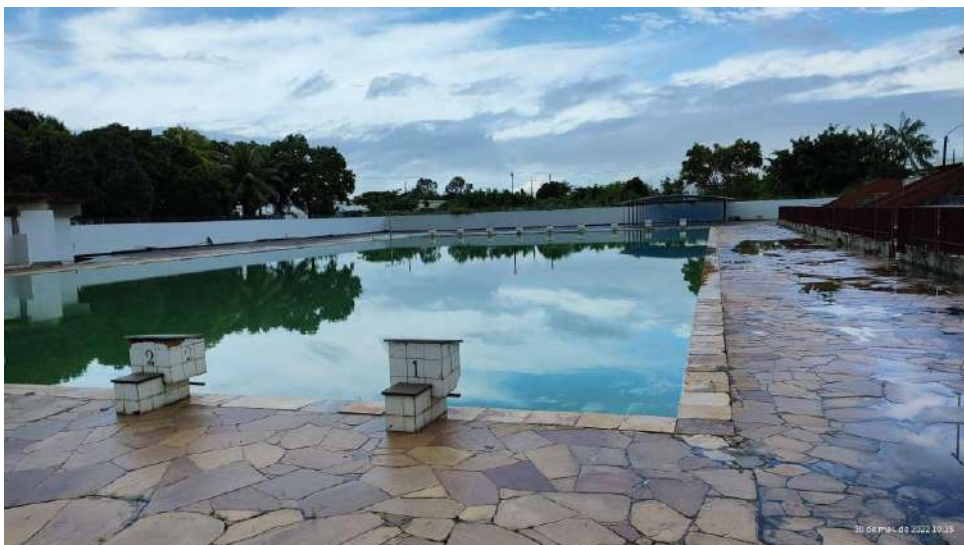
FOTO 13 - PISCINA PRINCIPAL

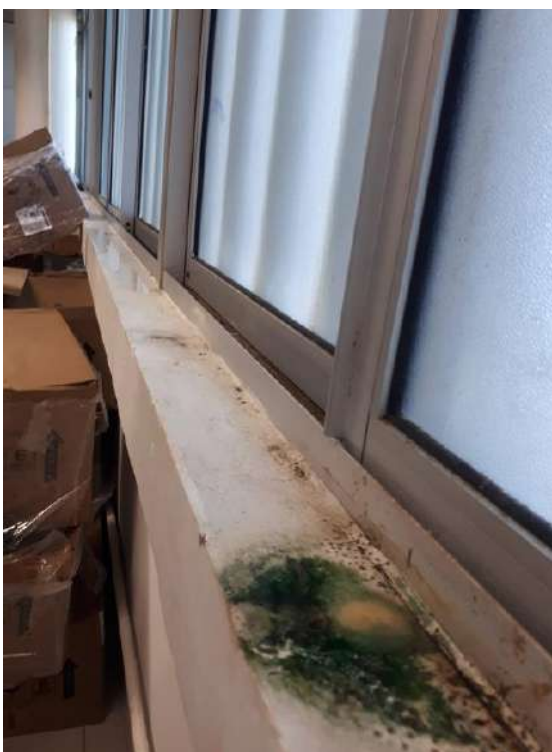
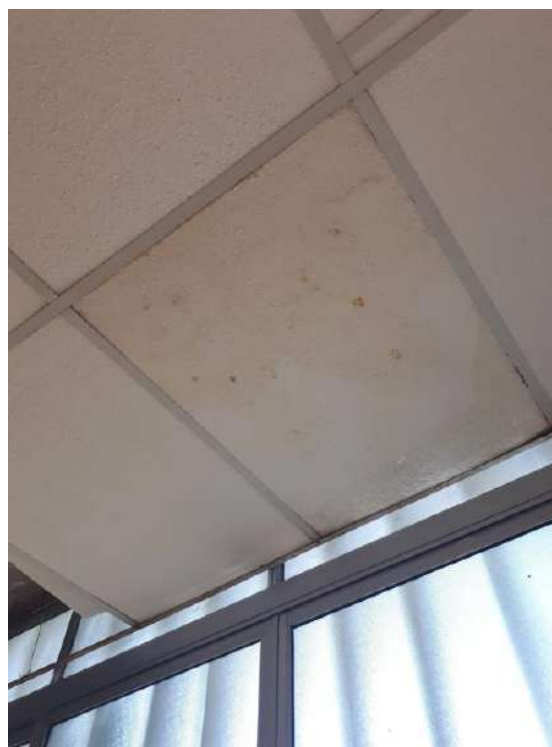
Salas de almojarifado com vazamentos na parede da fachada e também no teto.

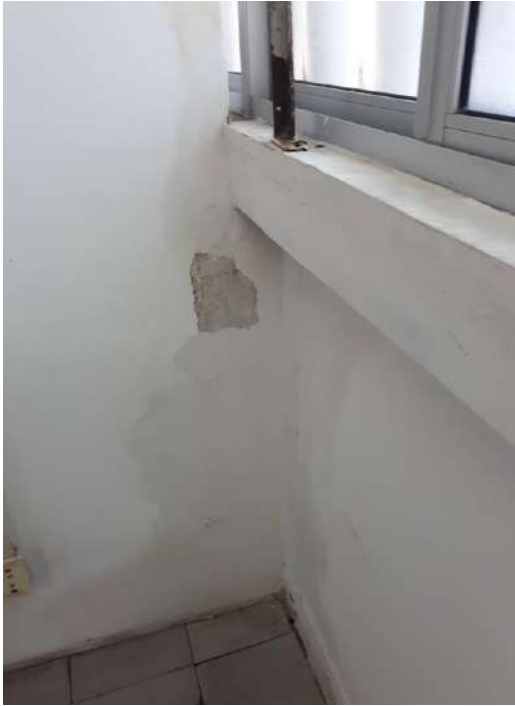
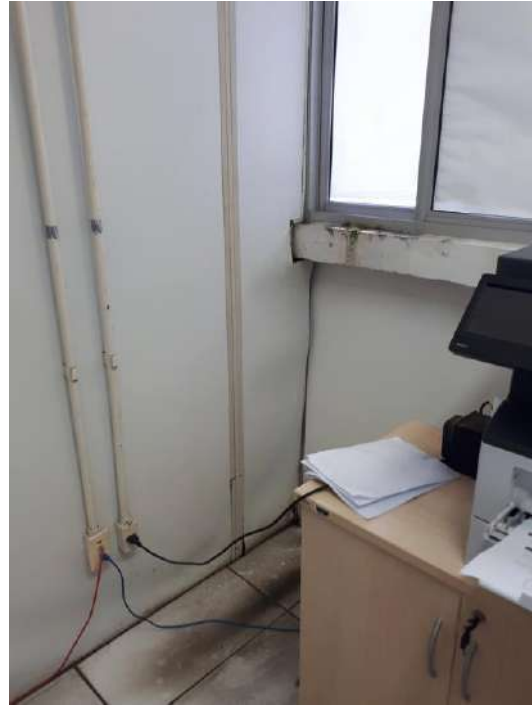
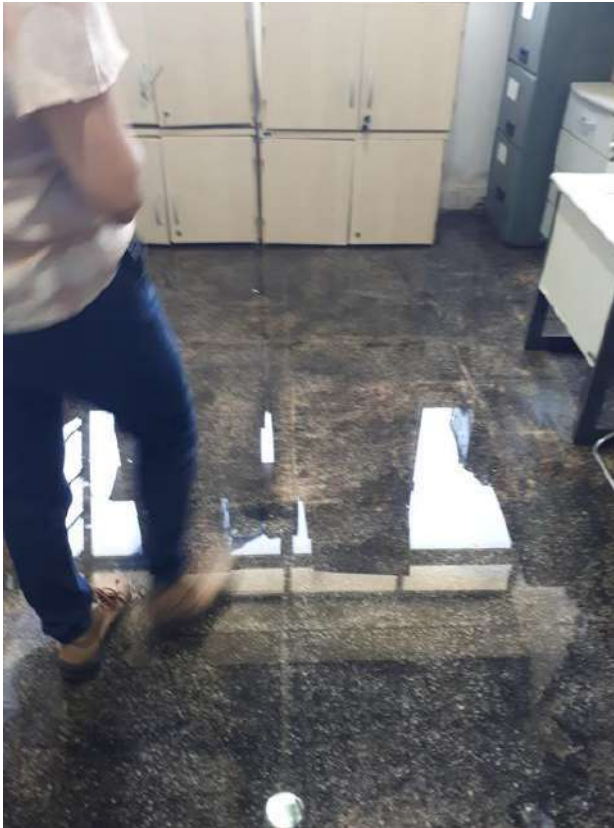
Em uma das salas de depósito entrou bastante água pela esquadria que estava quebrada

O local precisa de uma reforma no piso de acesso ao auditório, fazer a calafetação das esquadrias, verificar a drenagem das jardineiras e sua impermeabilização. Além disso, é necessário uma reforma total das estruturas do prédio como um todo, das instalações, esquadrias, drenagem, impermeabilização etc.

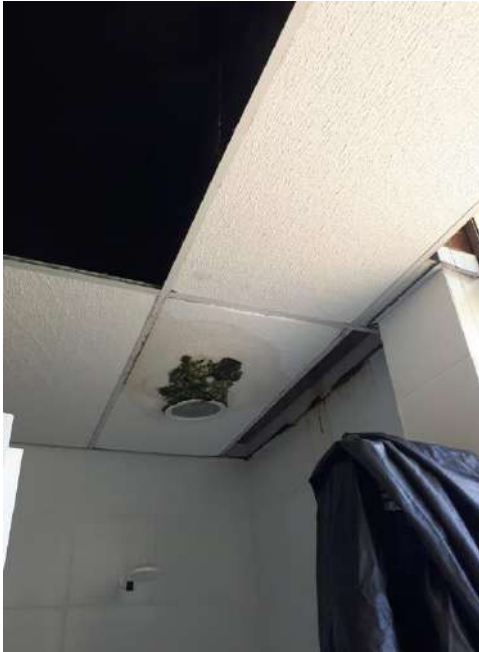
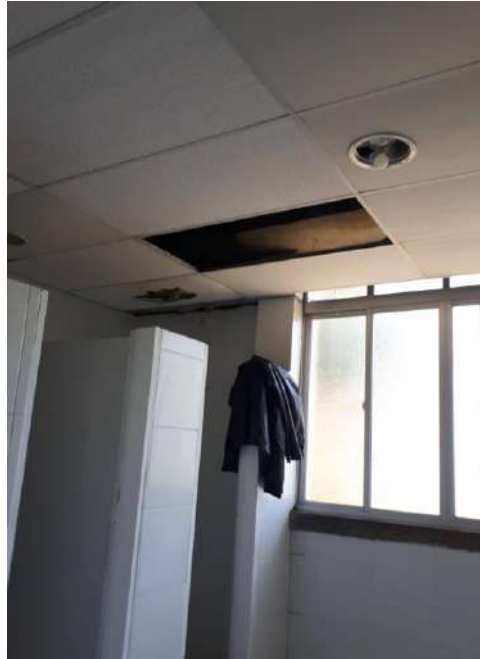
Vestiário com ponto de mofo e infiltração, faltando parte do forro

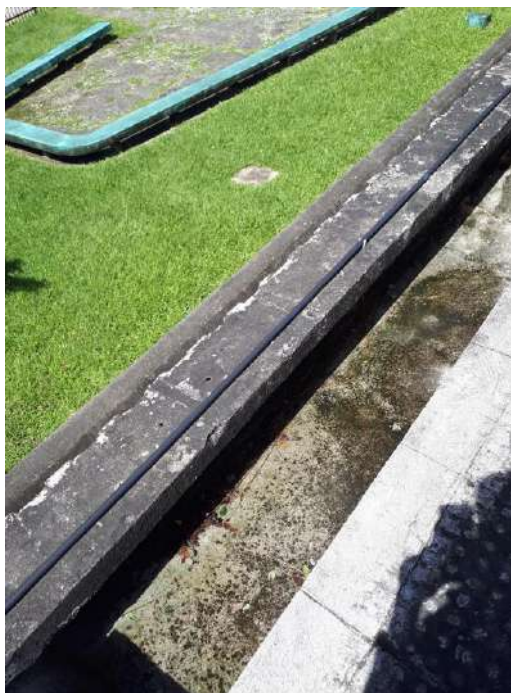
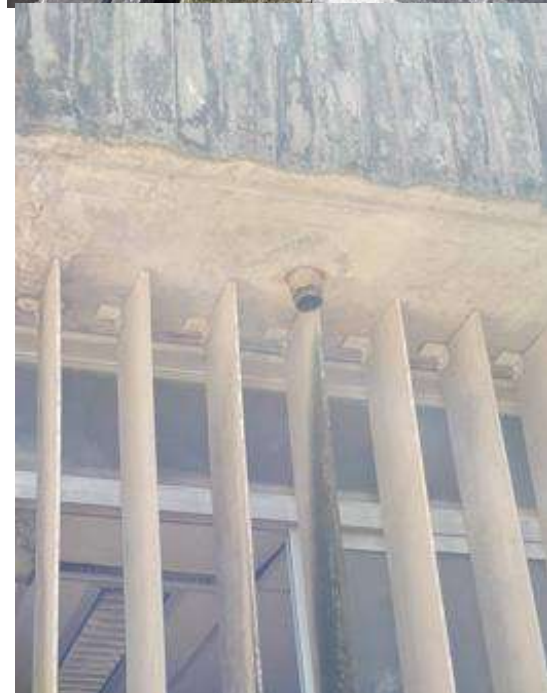
Descrição: A drenagem das jardineiras da laje superior estão comprometidas, mesmo com as jardineiras sem plantas continuam entupindo a saída de água, fazendo com que a água infiltre ou transborde, como foi no caso das últimas chuvas, que a água desceu pelas janelas e acabou entrando nas salas.

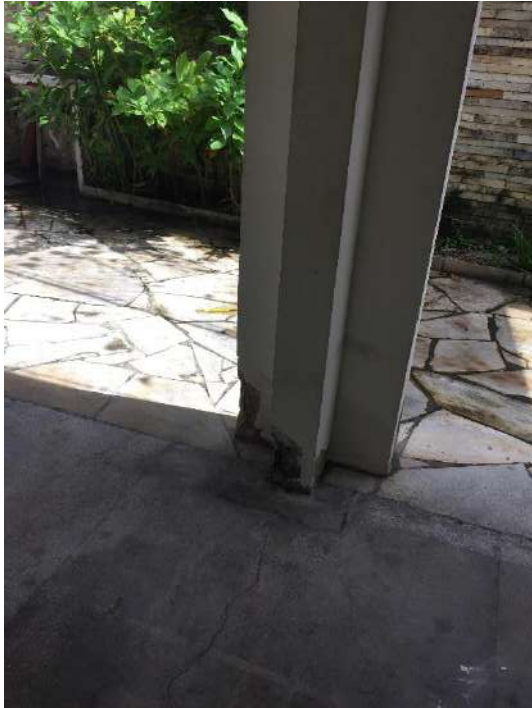
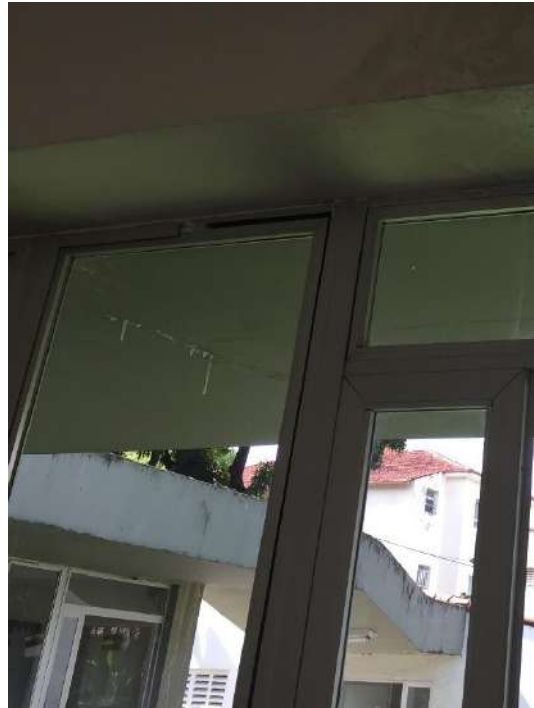
ATELIÊ EXTERNO

APRESENTAM APENAS UM PONTO DE DESGASTE DE PILARES, EM UM DOS ATELIÊS, MAS JÁ FOI REGISTRADO POR ISABELA EM VISITA ANTERIOR, CONFORME RELATADO POR KLEBER. ALÉM DESSA FORMAÇÃO NO TETO, JÁ ANTIGA.

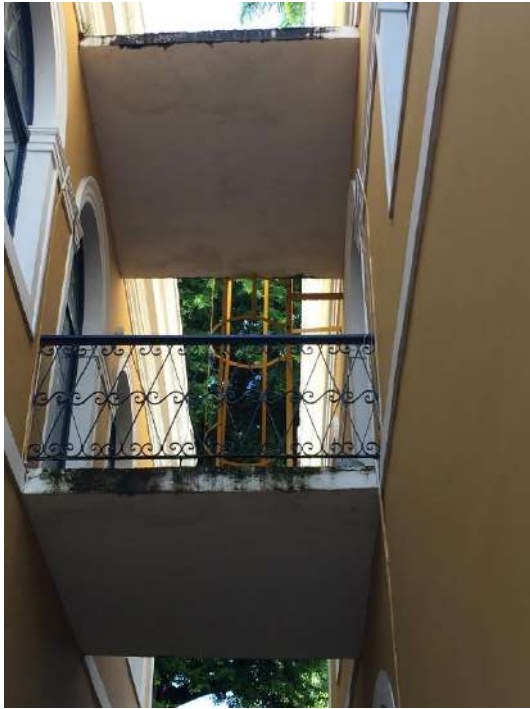
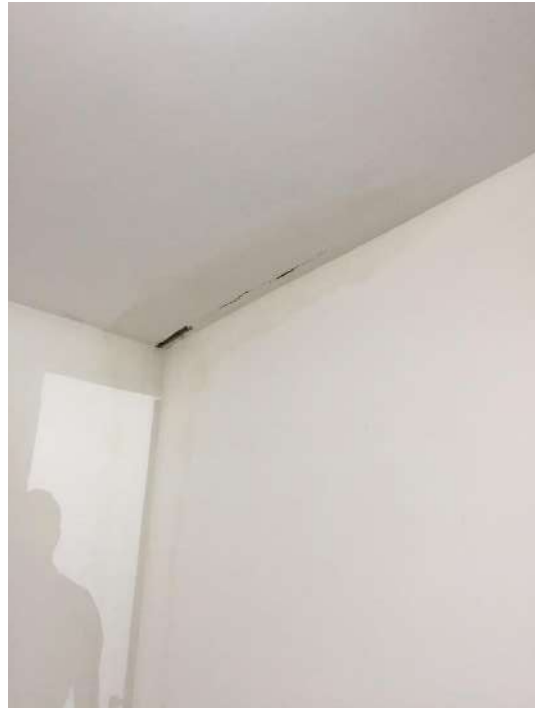
PASSARELA E SALA

APRESENTA VÁRIOS PONTOS DE INFILTRAÇÃO, TANTO NO PRÉDIO PRINCIPAL QUANTO NOS ATELIÊS. ALGUNS PONTOS JÁ ANTIGOS, MAS PIORAM A CADA CHUVA, OUTROS PONTOS RECENTES, DE ACORDO COM RELATO DE KLEBER. COBERTA DE UM DOS ATELIÊS COM TELHAS QUEBRADAS E FORA DO LUGAR.

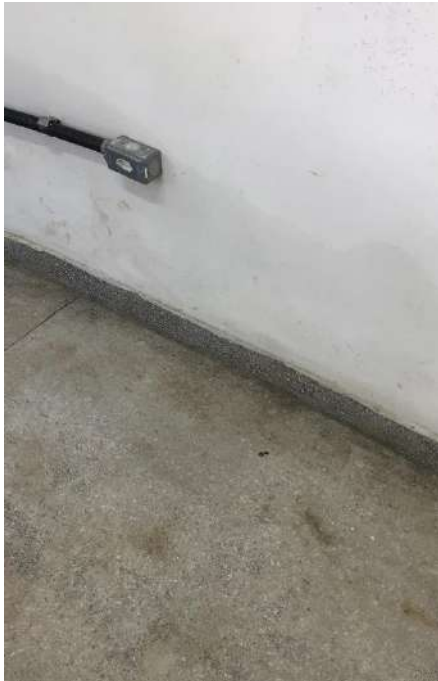
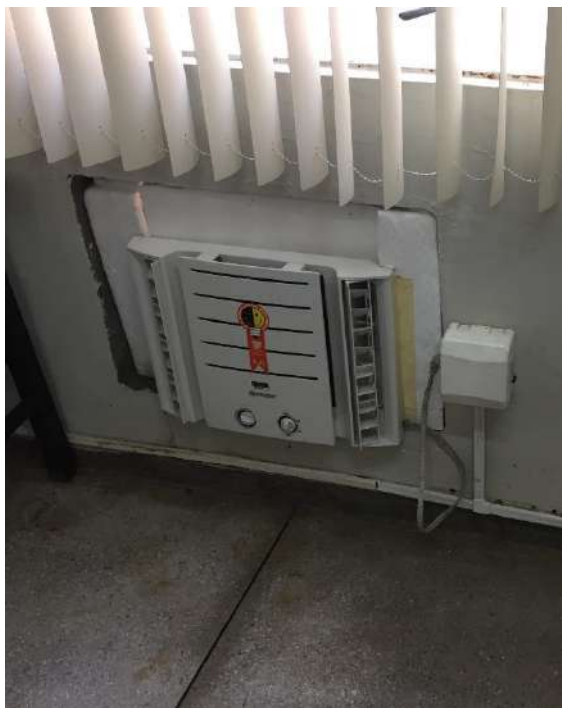
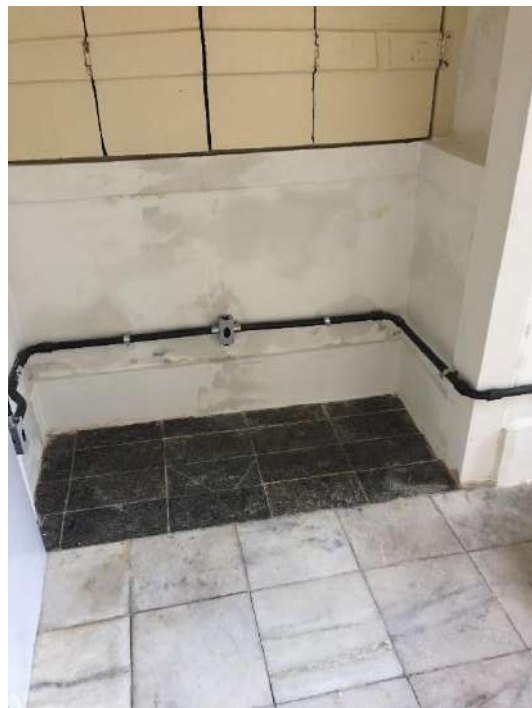
ALGUMAS TOMADAS LOCALIZADAS EM PAREDES COM INFILTRAÇÃO E AINDA ÚMIDAS.
