**UNIVERSIDADE FEDERAL DE PERNAMBUCO
SUPERINTENDÊNCIA DE INFRAESTRUTURA**

**RELATÓRIO TÉCNICO DE MAPEAMENTO DE DANOS
CAMPUS JOAQUIM AMAZONAS E CENTRO – RECIFE
CAMPUS VITÓRIA – VITÓRIA DE SANTO ANTÃO
PERNAMBUCO**

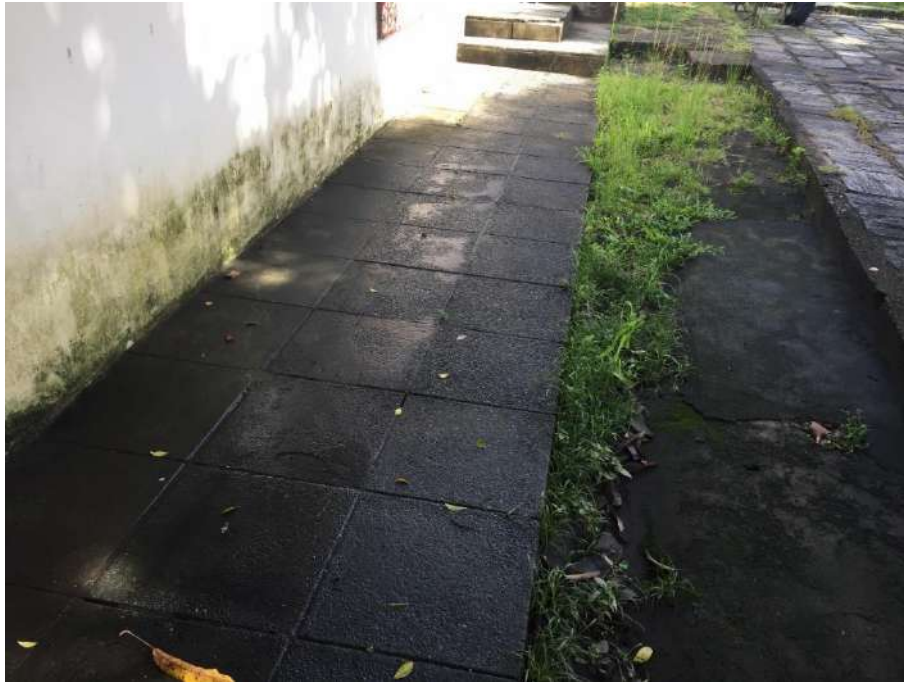
ACESSO ATELIÊ

APESAR DE NO DIA DA VISITA NÃO EXISTIR ÁGUA ACUMULADA, O RELATO É QUE DE ALGUNS PONTOS ALAGAM, ESPECIALMENTE PRÓXIMO A UM DOS ATELIÊS QUE FICA NUM NÍVEL MAIS BAIXO QUE O DO ESTACIONAMENTO. A DRENAGEM DOS PÁTIOS INTERNOS DOS ATELIÊS TAMBÉM É DEFICIENTE, INCLUSIVE NÃO HÁ DESNÍVEL DE PISO E OS PÁTIOS SÃO DESCOBERTOS.

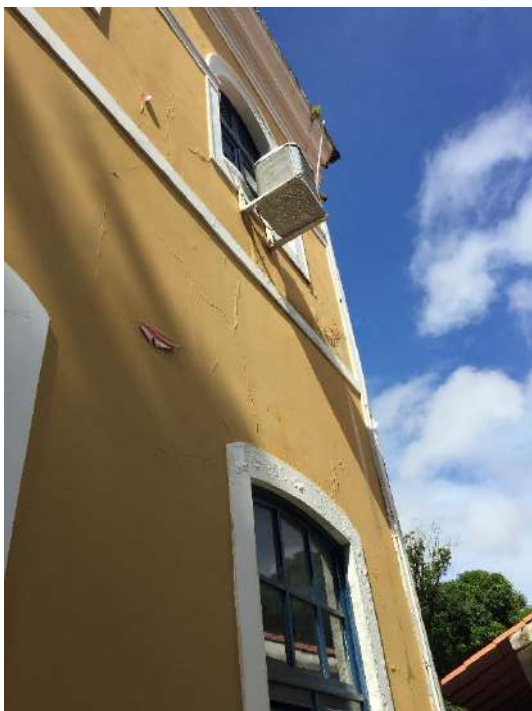
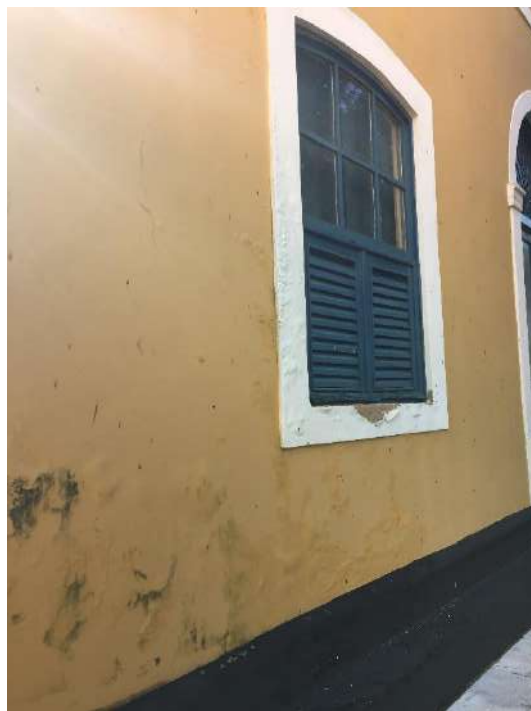
FACHADA

- ALGUNS PONTOS DE INFILTRAÇÃO NA FACHADA.

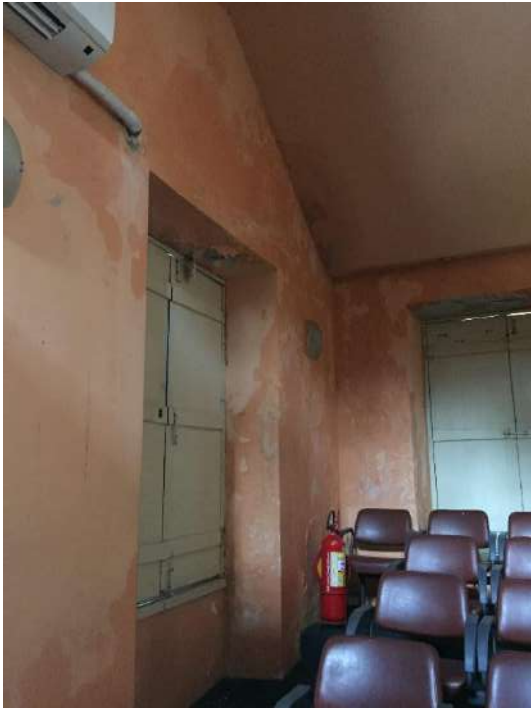
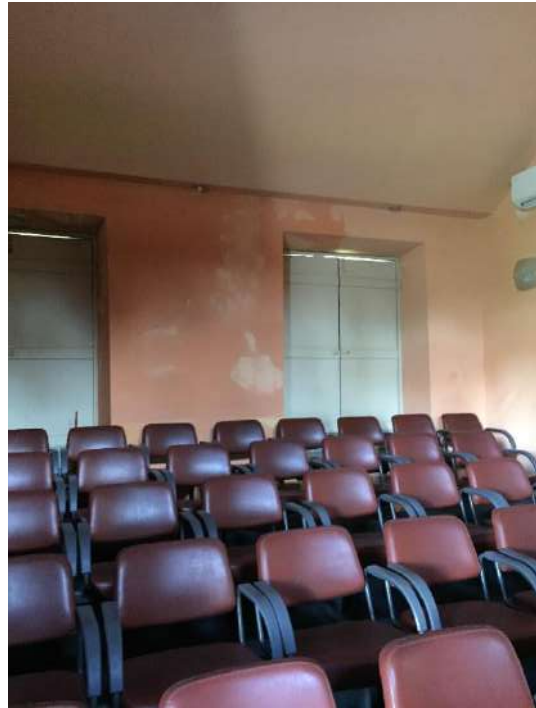
TEATRO

- ALGUMAS PAREDES INFILTRADAS.

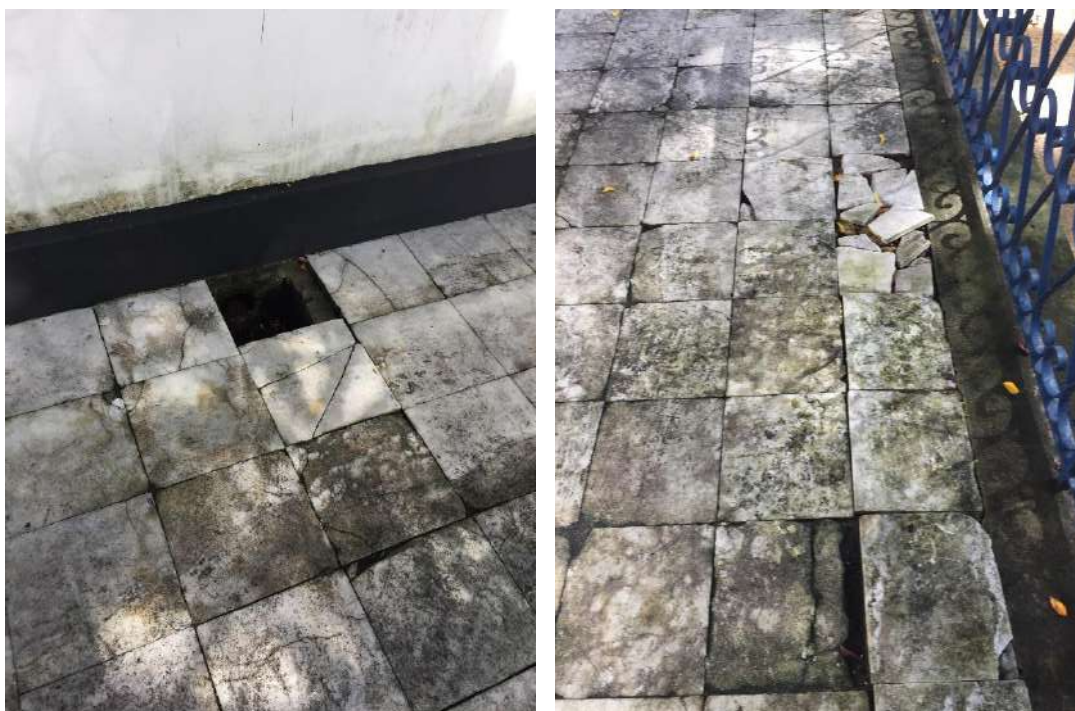
TÉRREO

- ALGUNS TRECHOS COM PISO QUEBRADO.

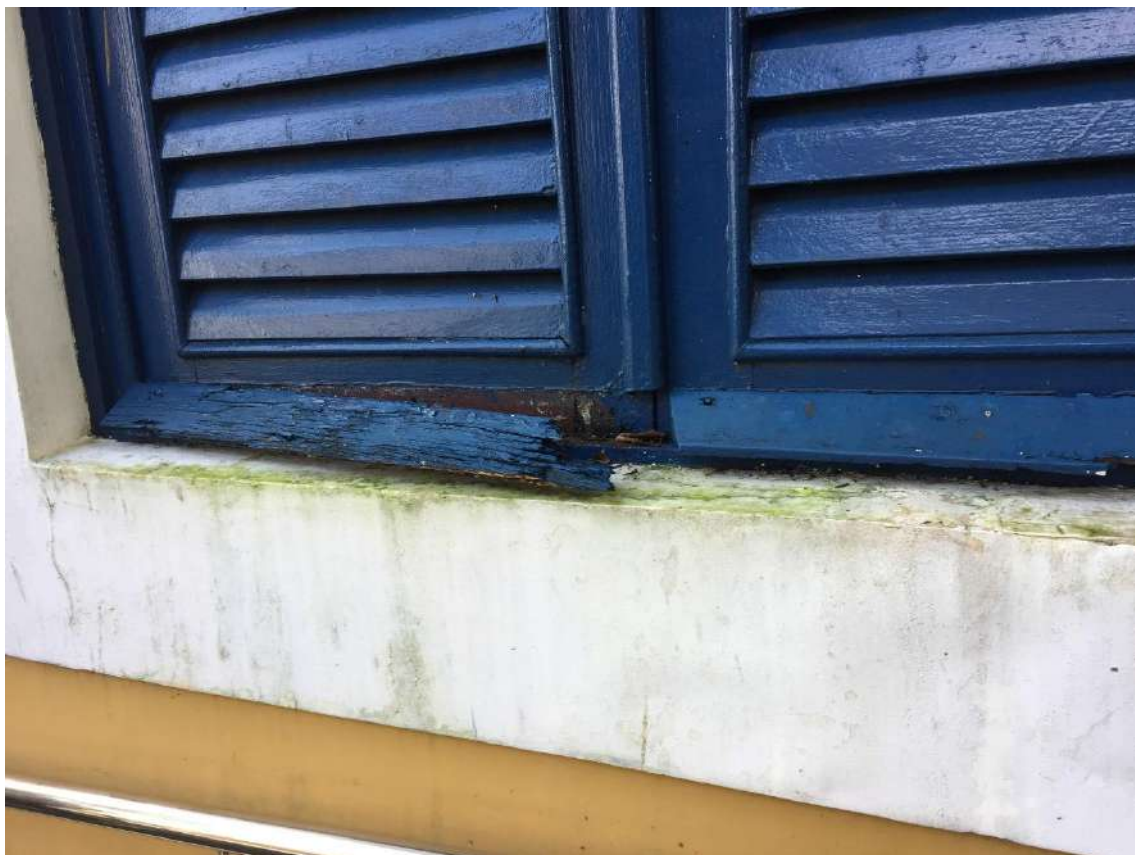
- JANELAS DANIFICADAS. MUITOS PONTOS DE INFILTRAÇÃO ENCONTRAM-SE PRÓXIMOS AS JANELAS.

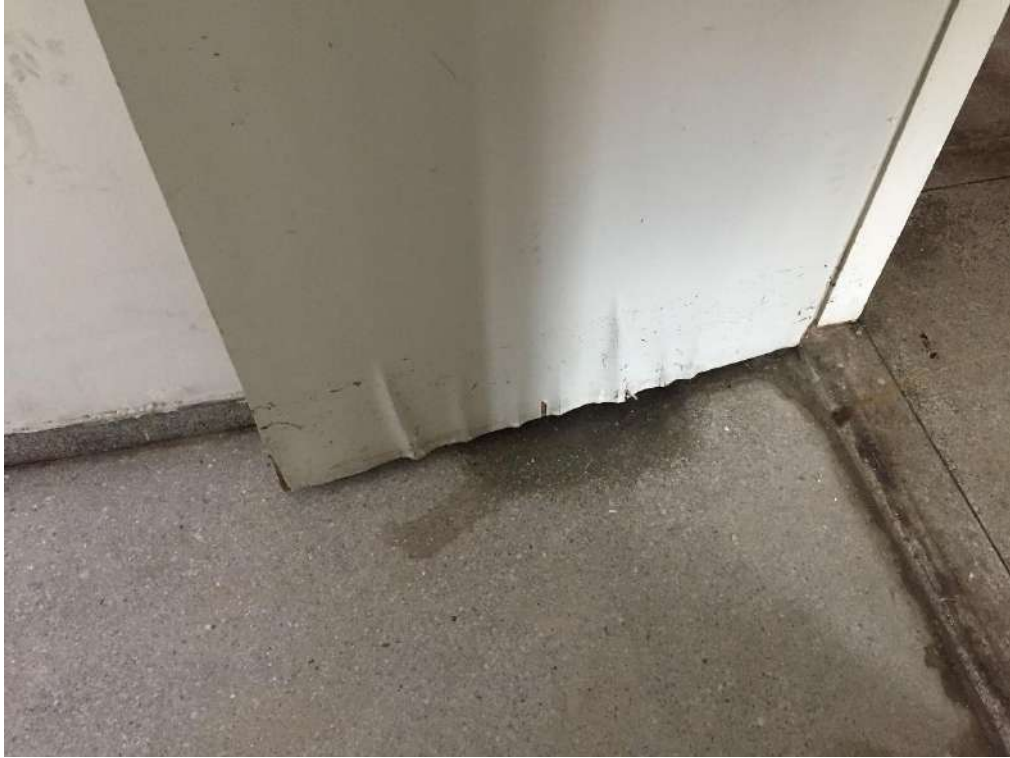
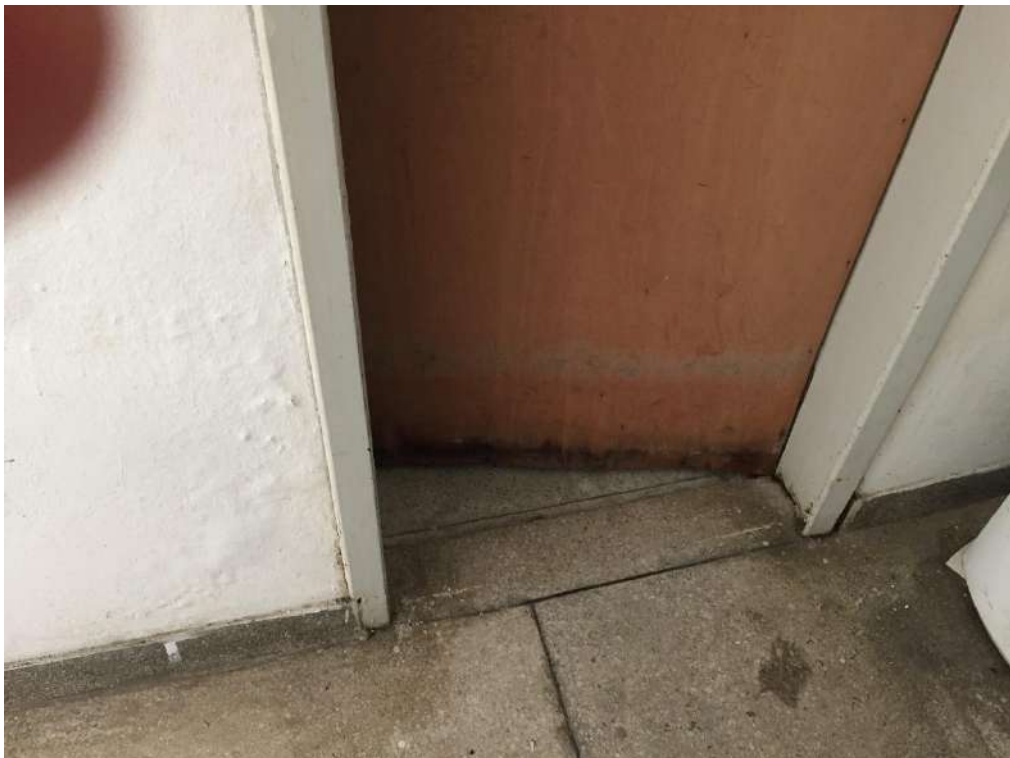
- ALGUMAS PORTAS DANIFICADAS PELA ÁGUA QUE NÃO FOI DRENADA CORRETAMENTE E INVADIU ALGUMAS SALAS.

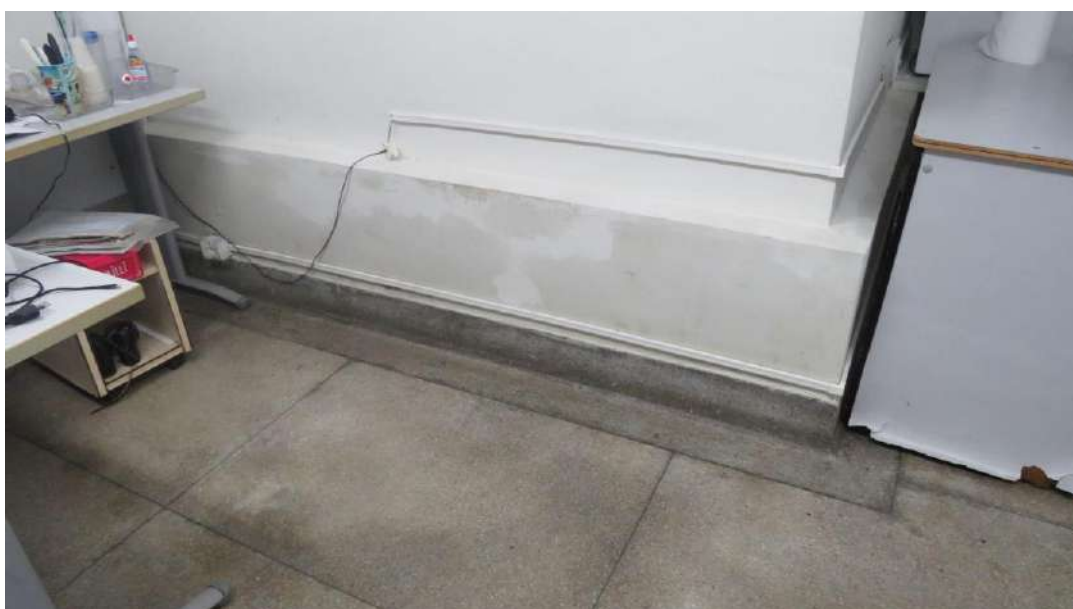
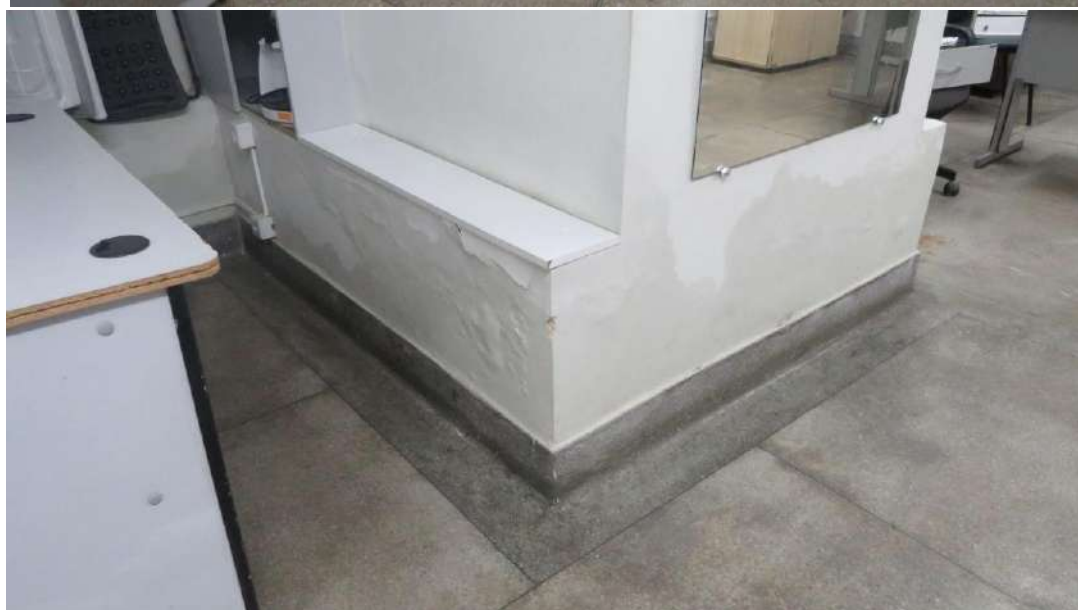
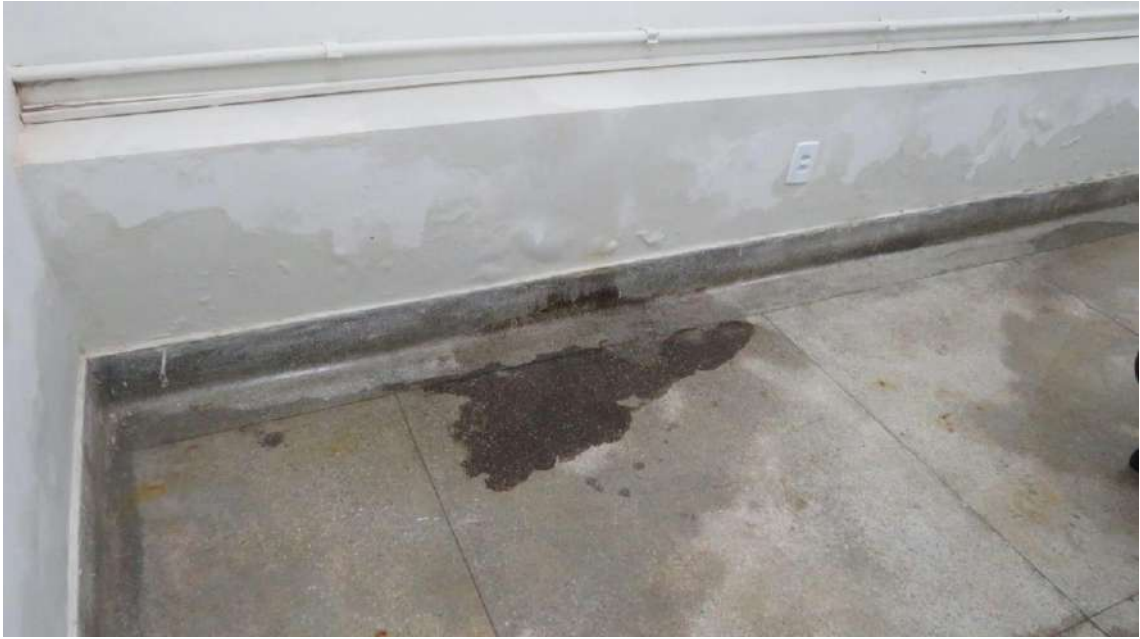
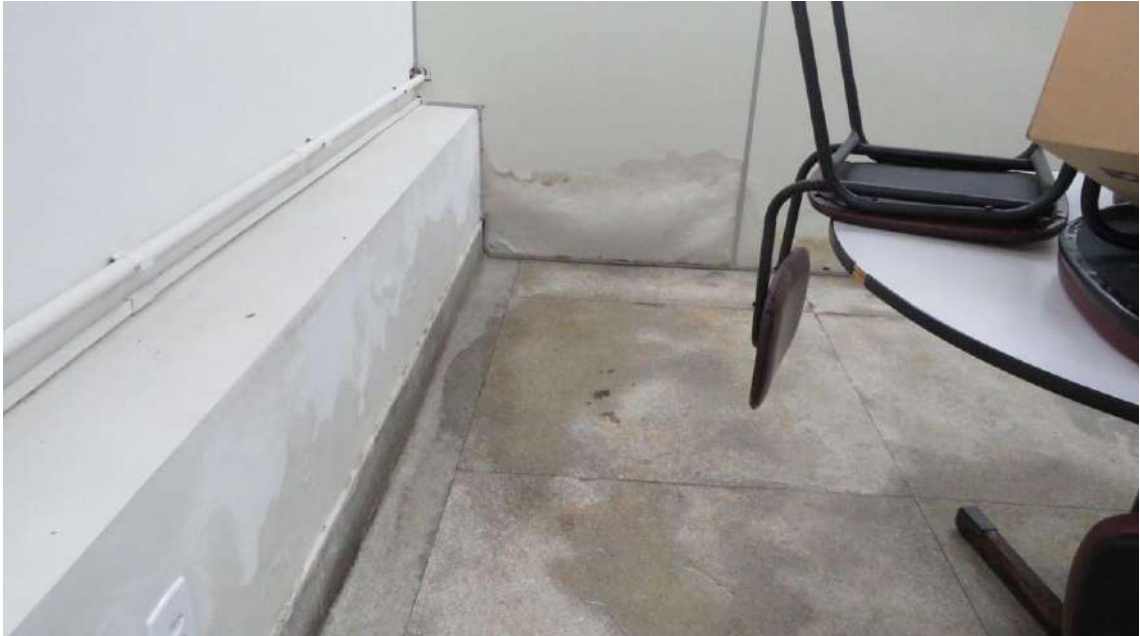
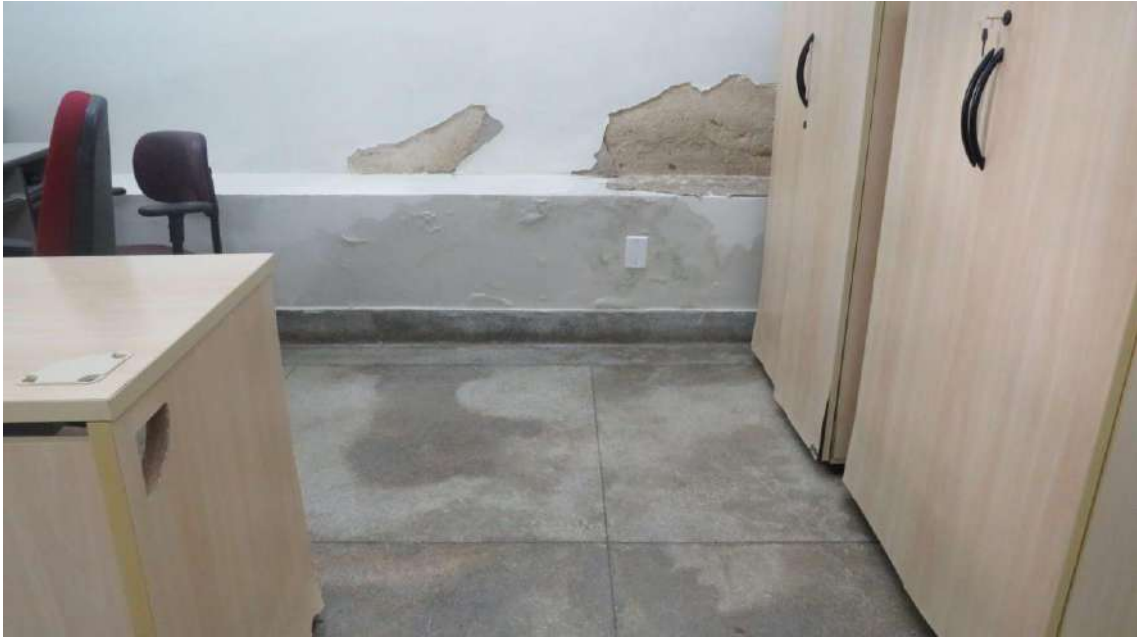
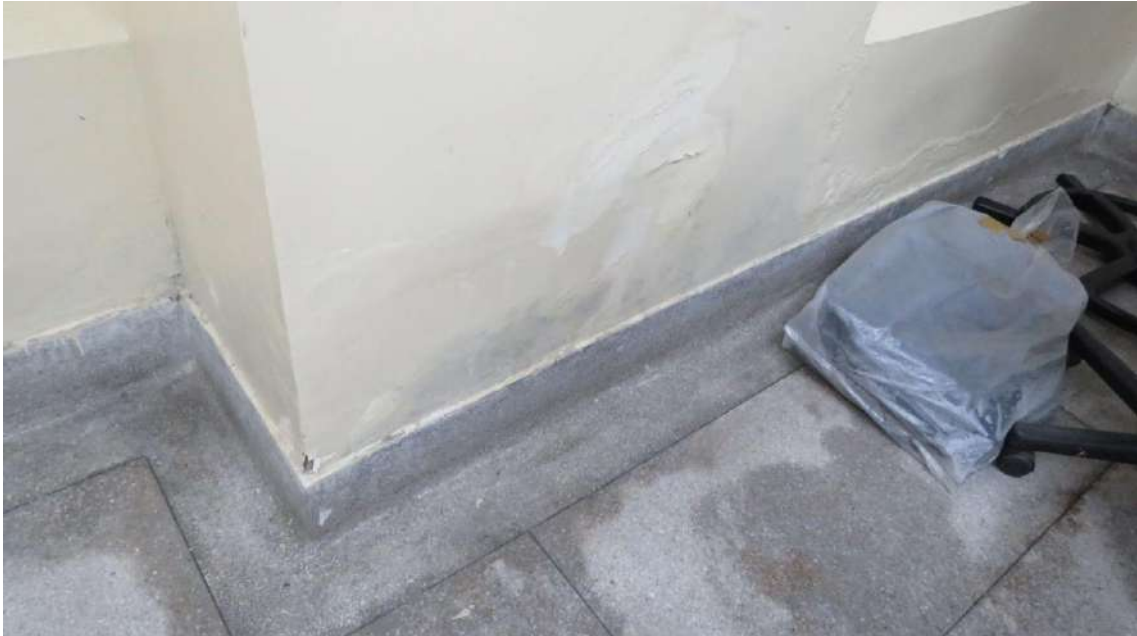
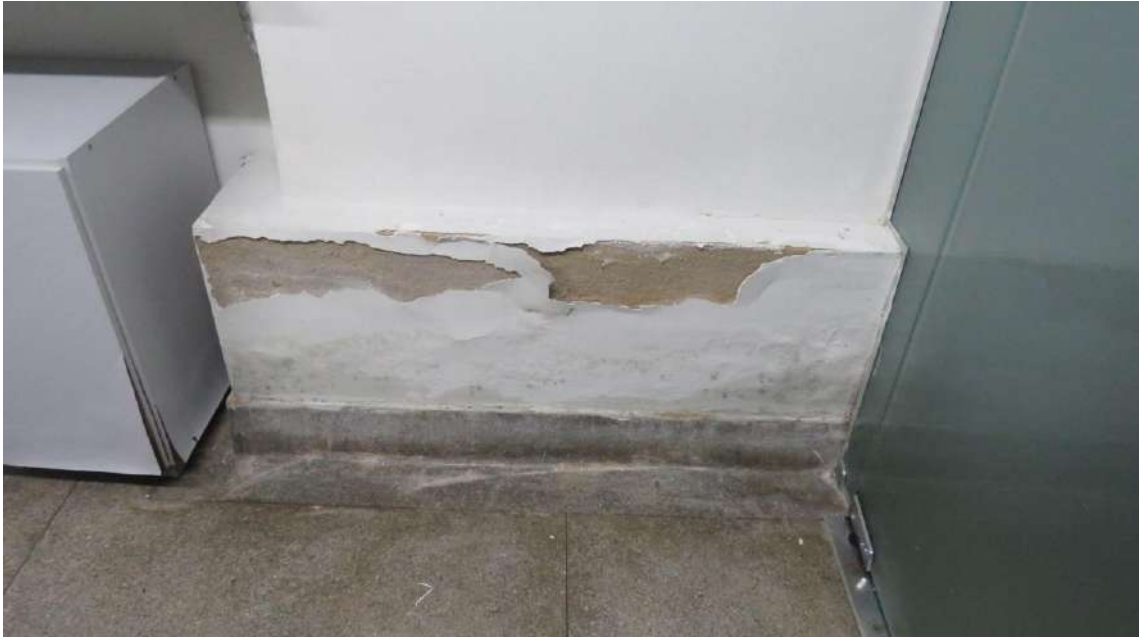
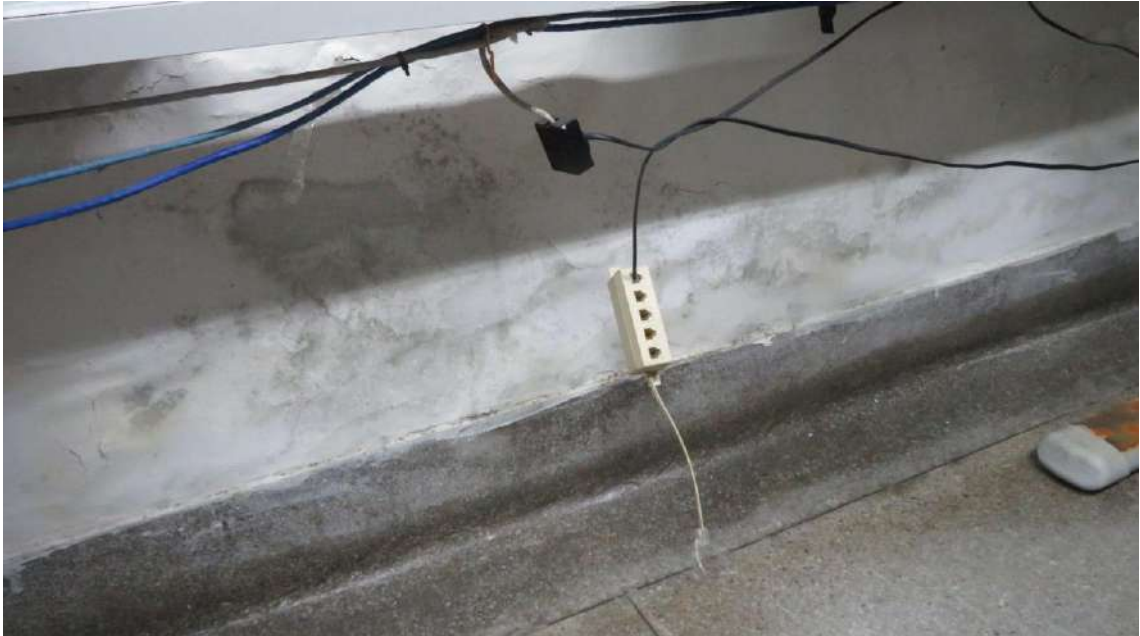
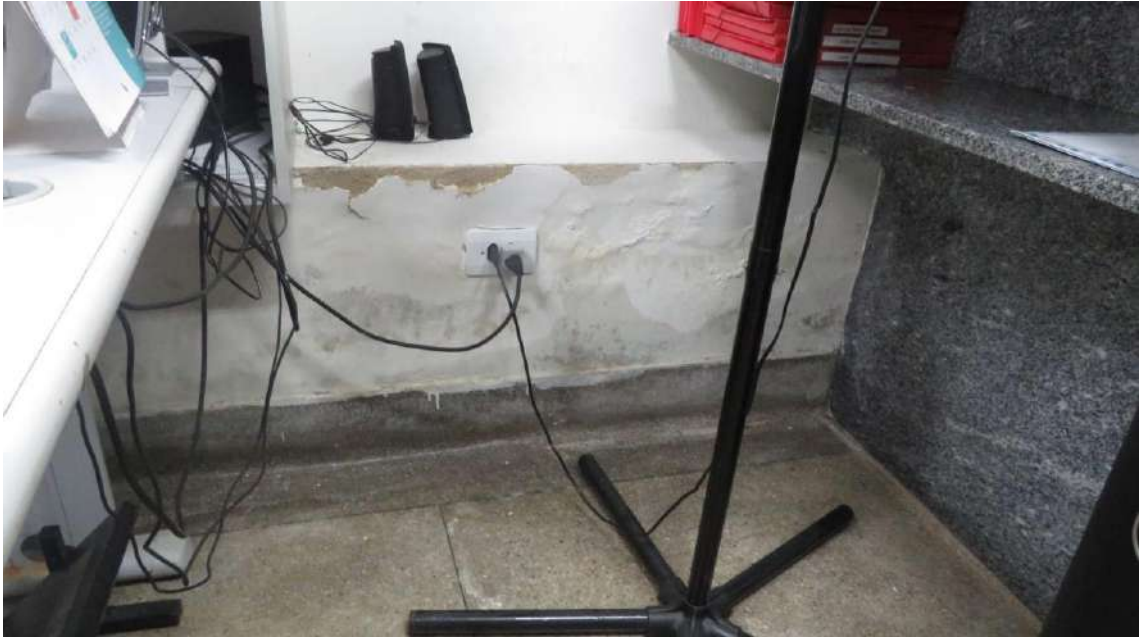
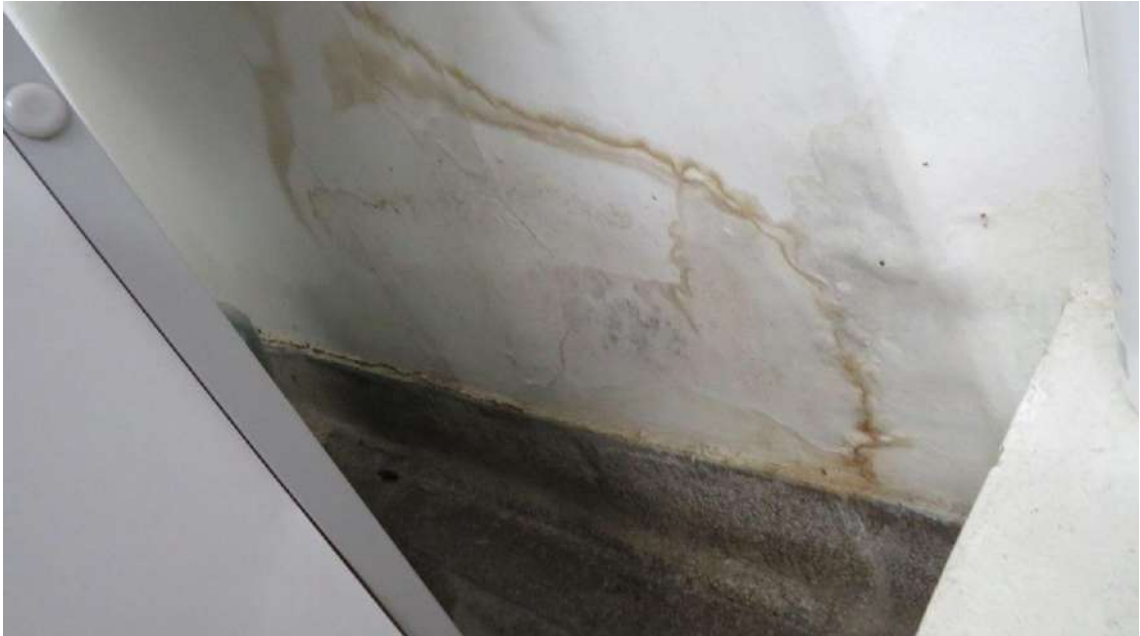
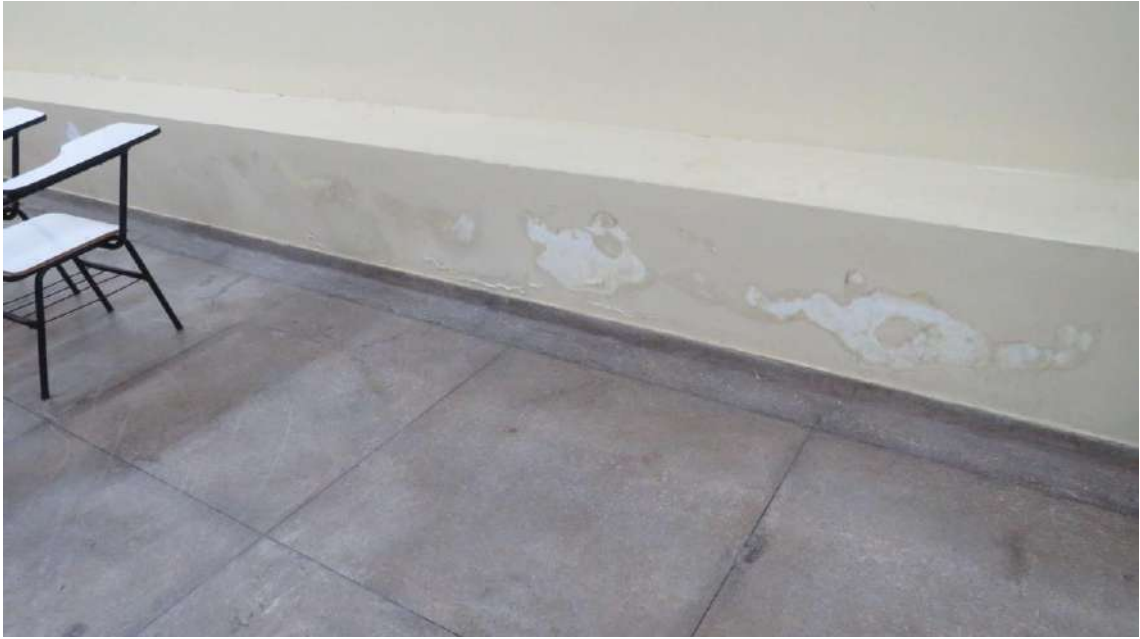
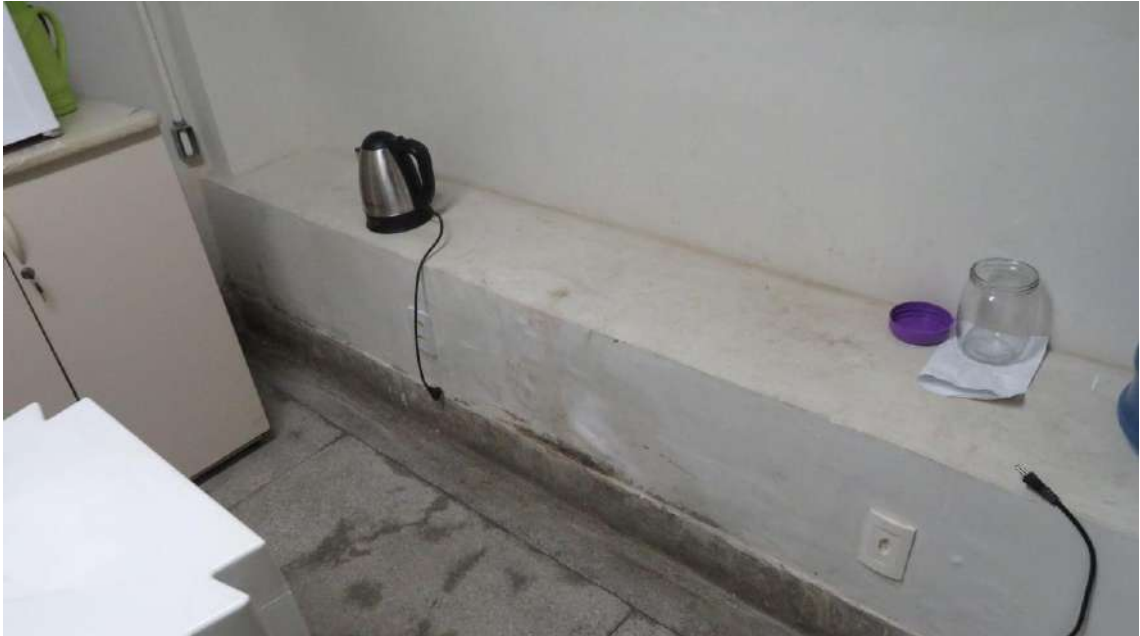
Descrição: Agravamento de infiltrações pré-existentes e novos pontos de infiltração nas paredes. No pavimento semi-enterrado, devido a entrada de água das chuvas pelo pátio interno, pelo escoamento da água do primeiro pavimento e pelas paredes externas em contato com o solo, foram atingidas a circulação e as seguintes salas: Gerência de Finanças e Compras, Coordenação de Extensão, Laboratório de Informática, Direito Público Geral

Figuras 2 a 19 - Alguns pontos críticos de infiltrações nas salas do pavimento semi-enterrado.

Necessita-se de uma intervenção imediata para sanar as irregularidades verificadas, levando-se em consideração o risco à segurança dos usuários e às atividades do Centro.

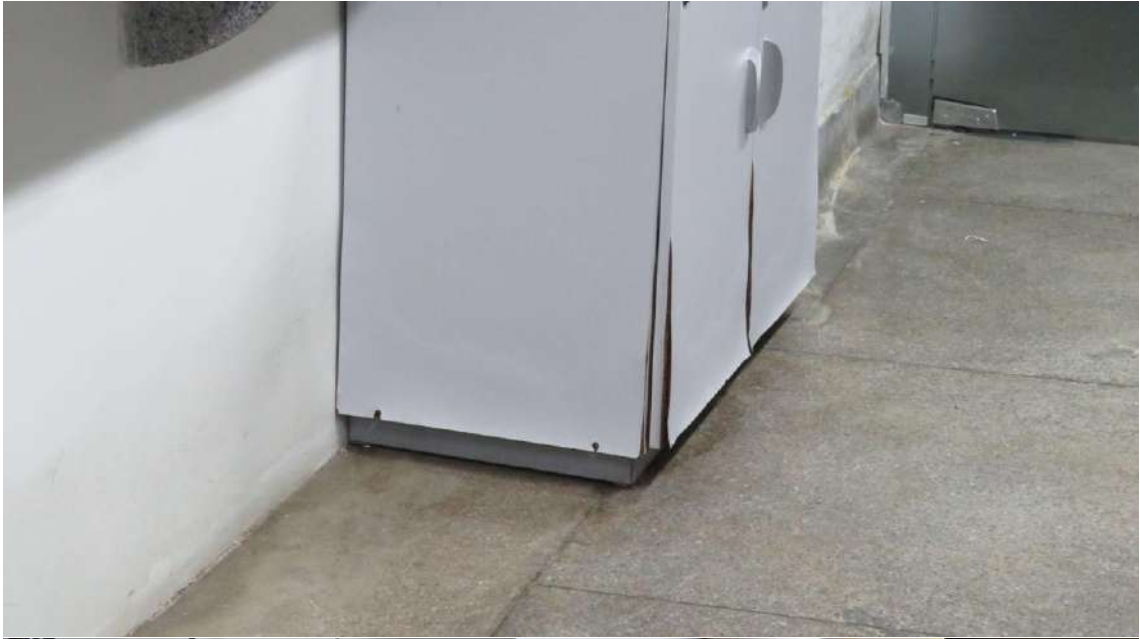
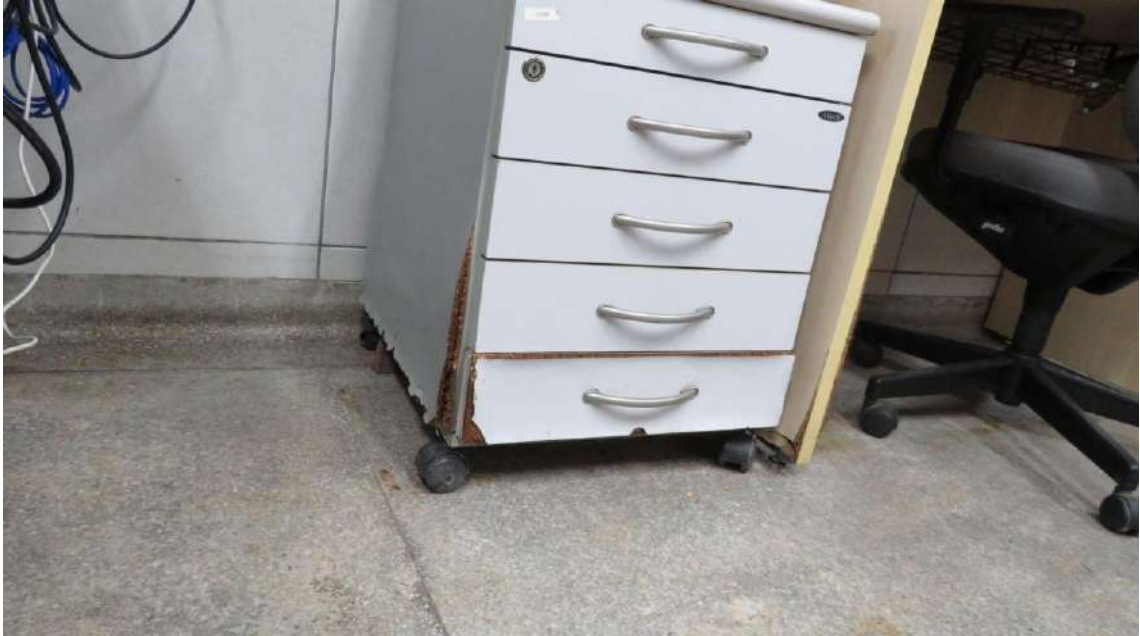
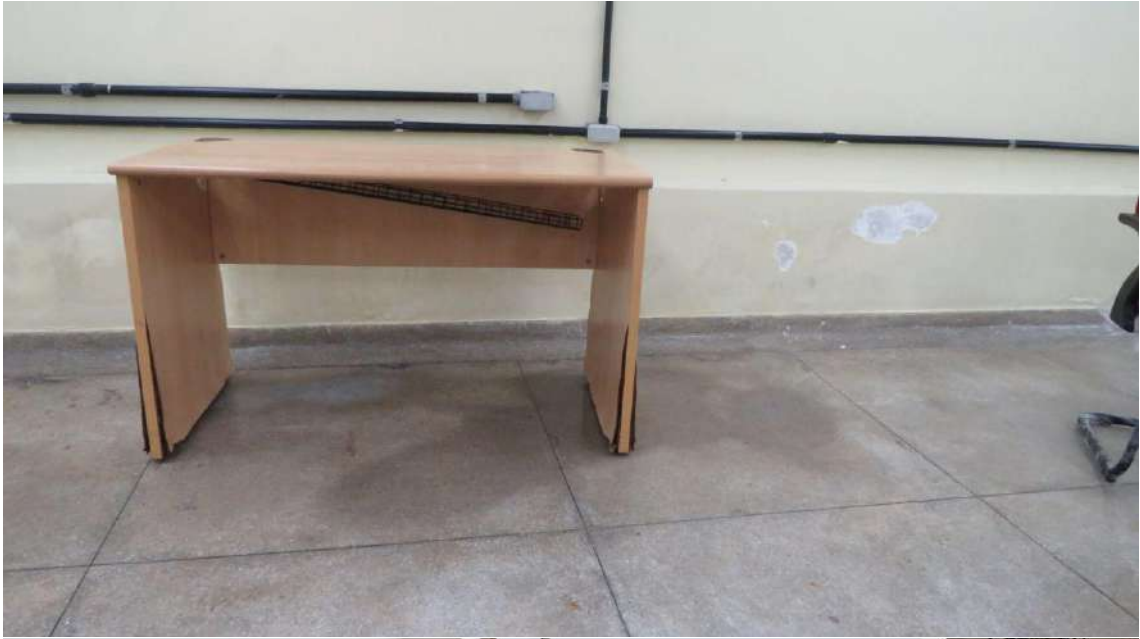
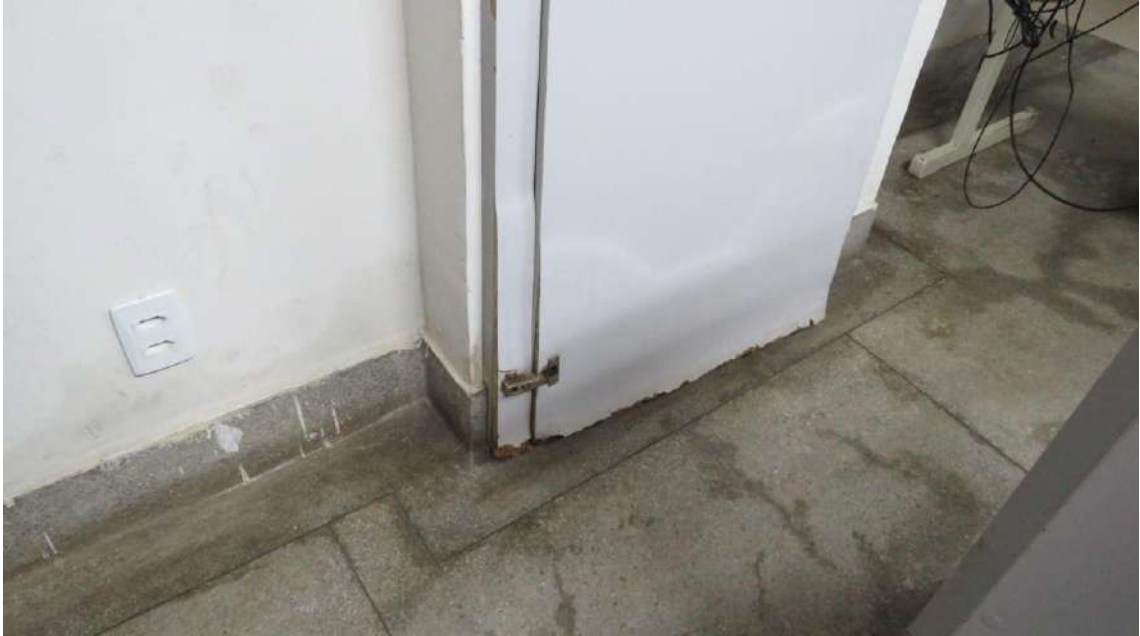
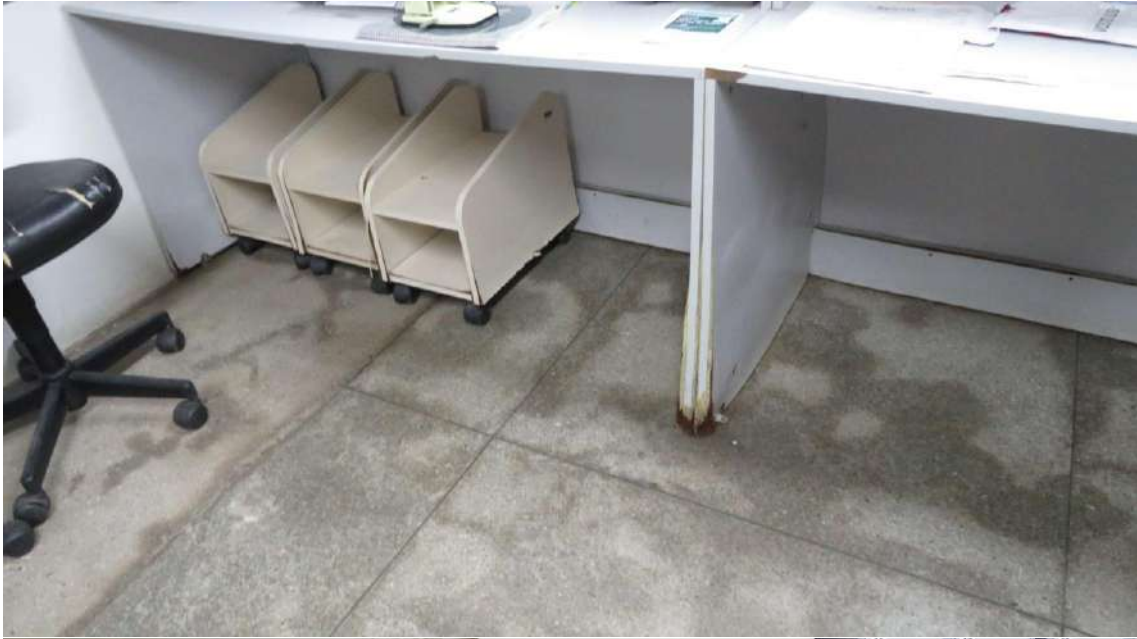
Figuras 20 a 29 - Alguns móveis, portas e divisórias danificadas pela entrada de água das chuvas.

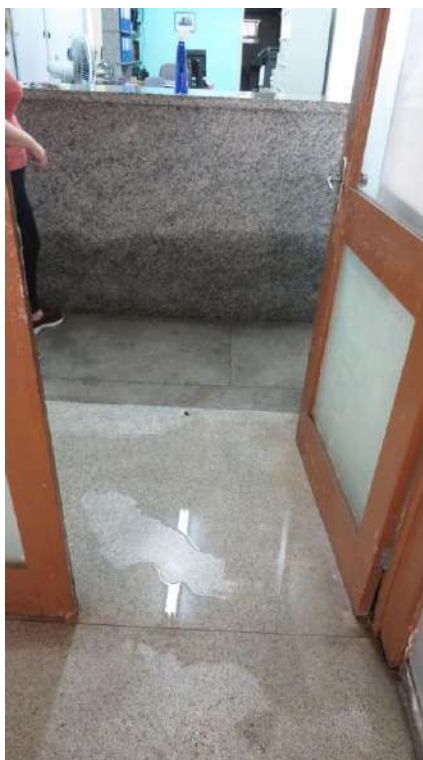
Figuras 30 e 31 - Algumas peças de granito úmidas devido ao alagamento.

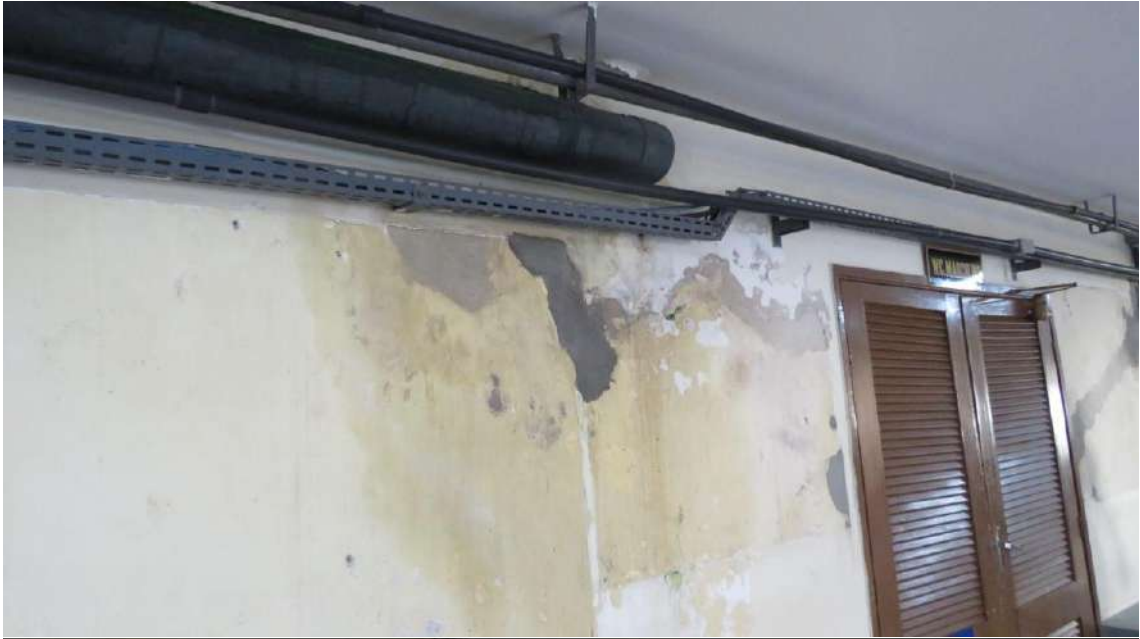
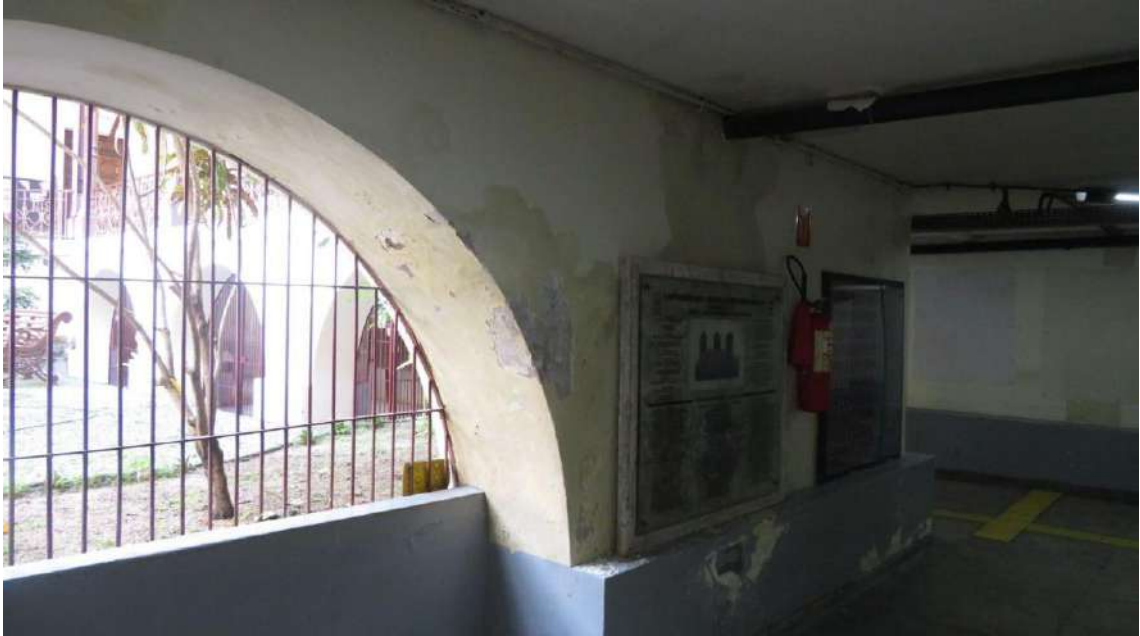
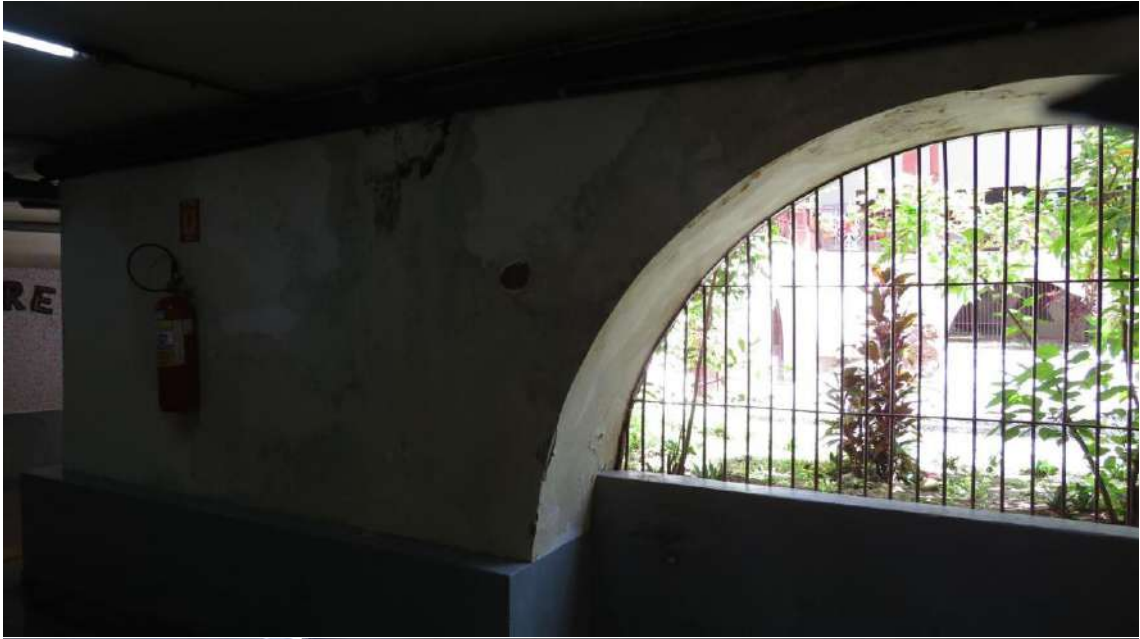
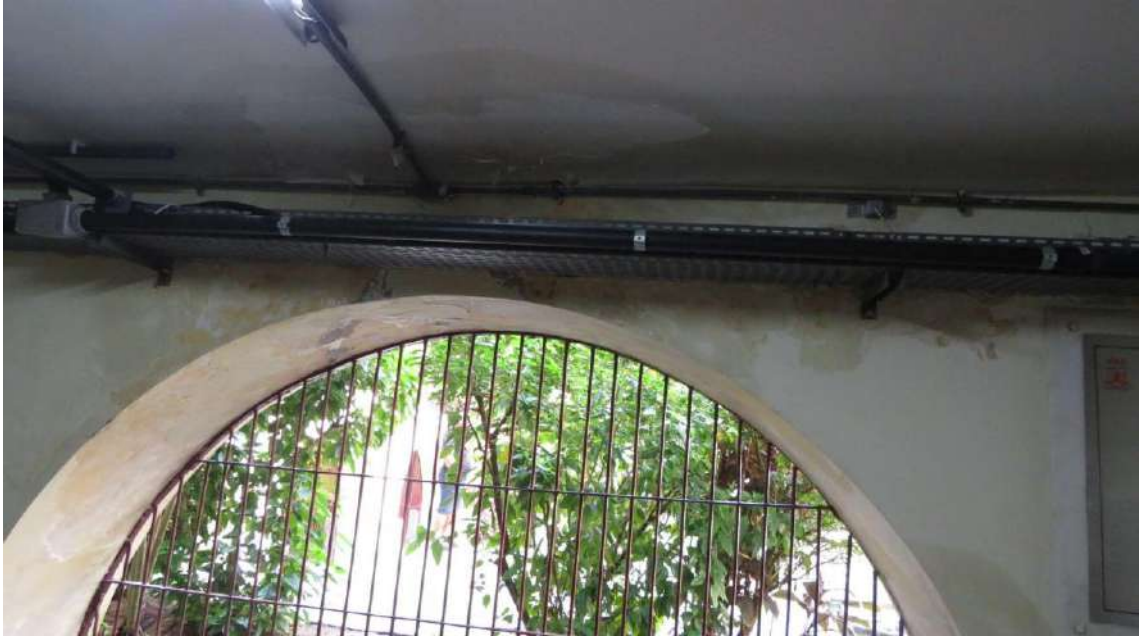
Figuras 32 a 37 - Alguns pontos críticos de infiltração na circulação do pavimento semi-enterrado.
