**UNIVERSIDADE FEDERAL DE PERNAMBUCO
SUPERINTENDÊNCIA DE INFRAESTRUTURA**

**RELATÓRIO TÉCNICO DE MAPEAMENTO DE DANOS
CAMPUS JOAQUIM AMAZONAS E CENTRO – RECIFE
CAMPUS VITÓRIA – VITÓRIA DE SANTO ANTÃO
PERNAMBUCO**

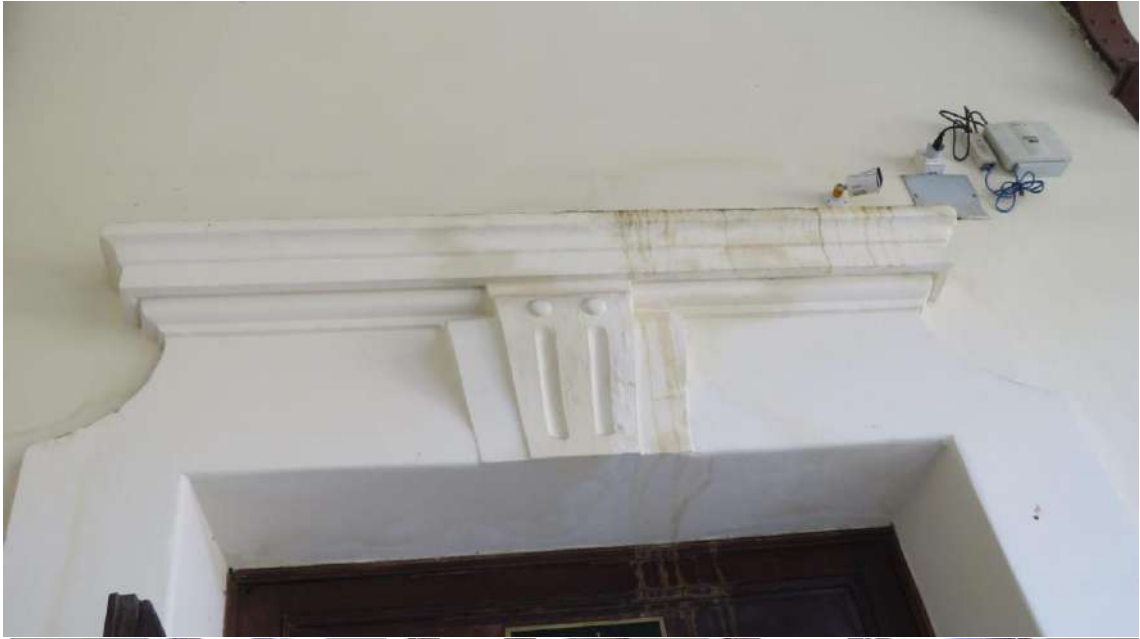
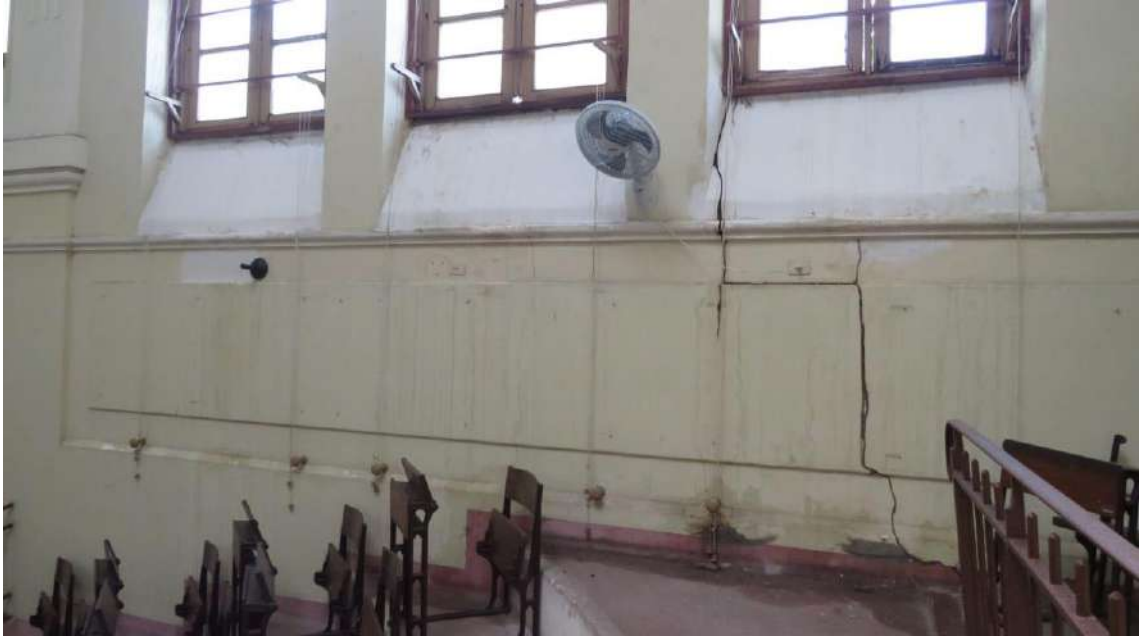
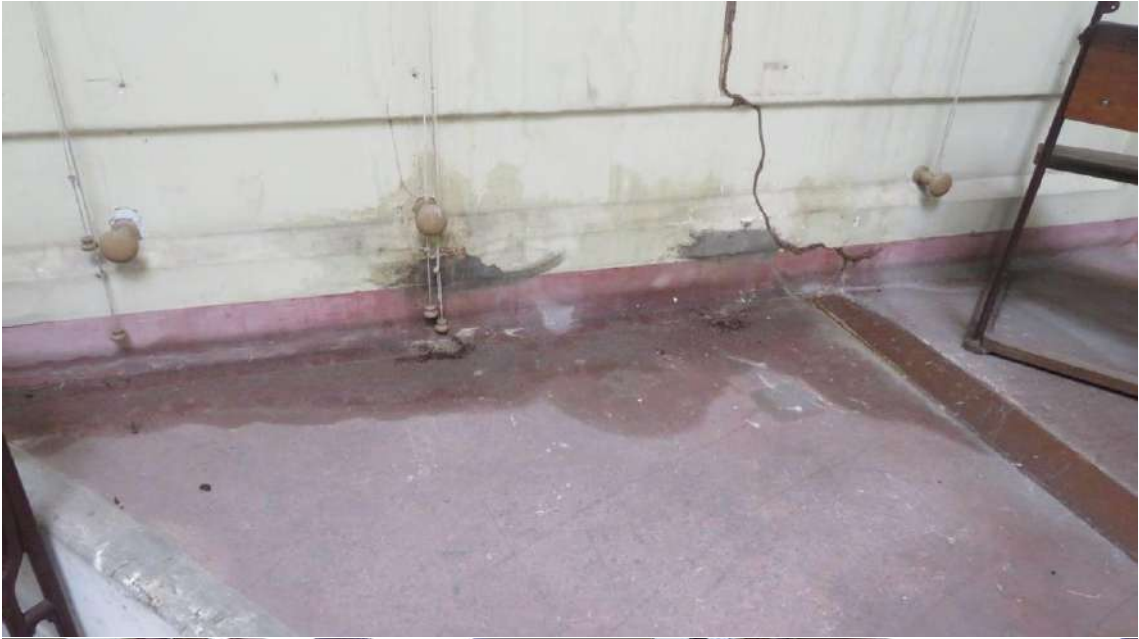
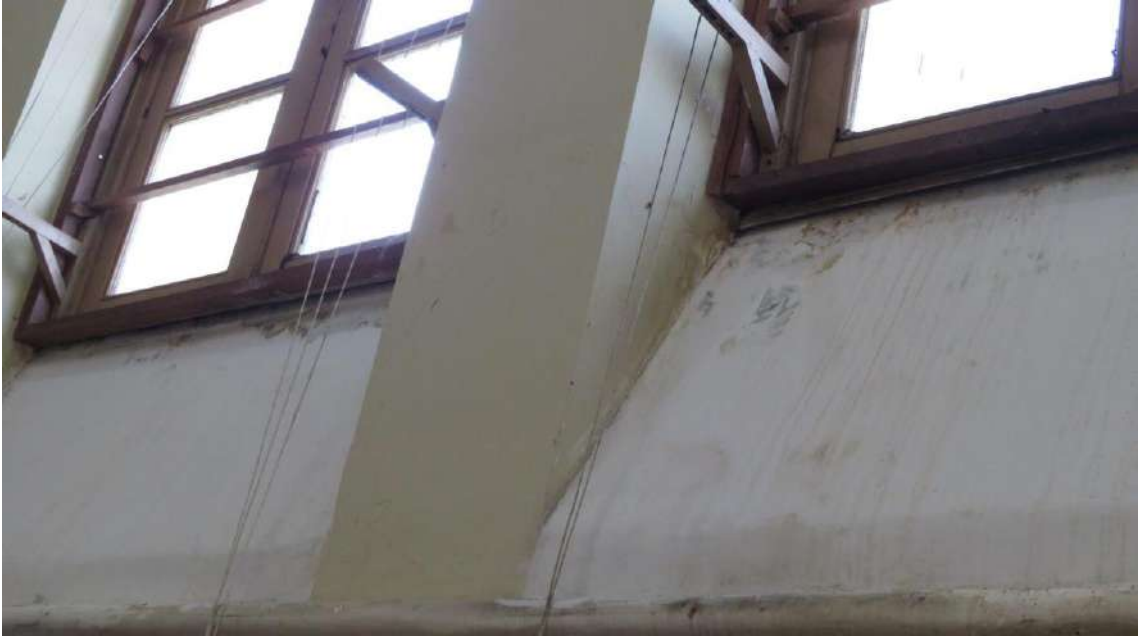
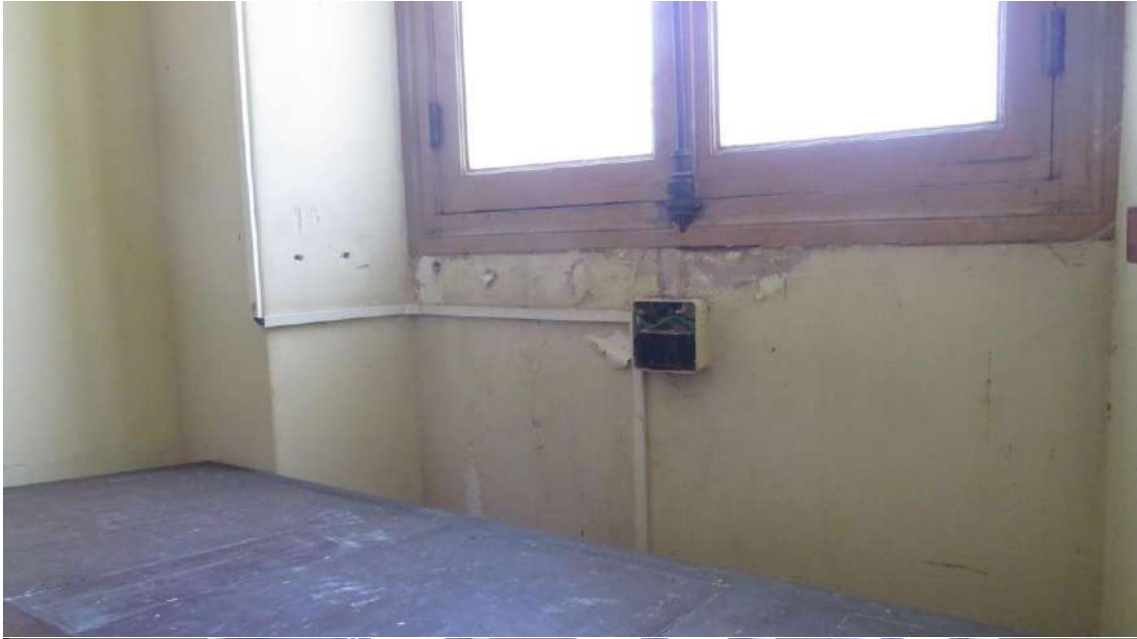
Figuras 38 a 43 - Alguns pontos de infiltração nas salas do primeiro pavimento.

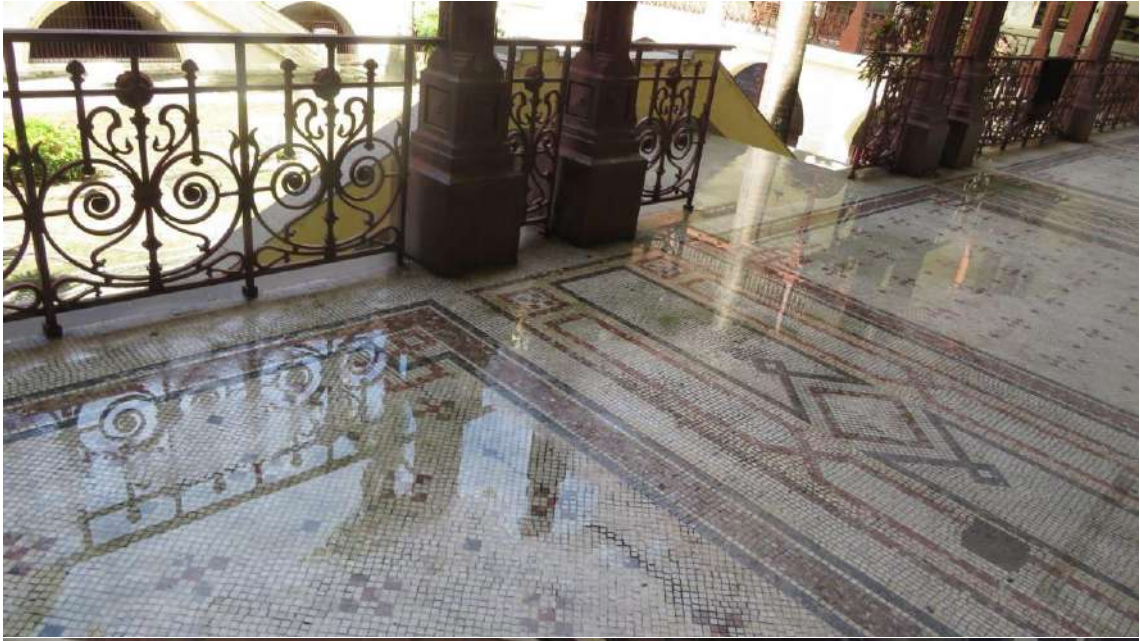
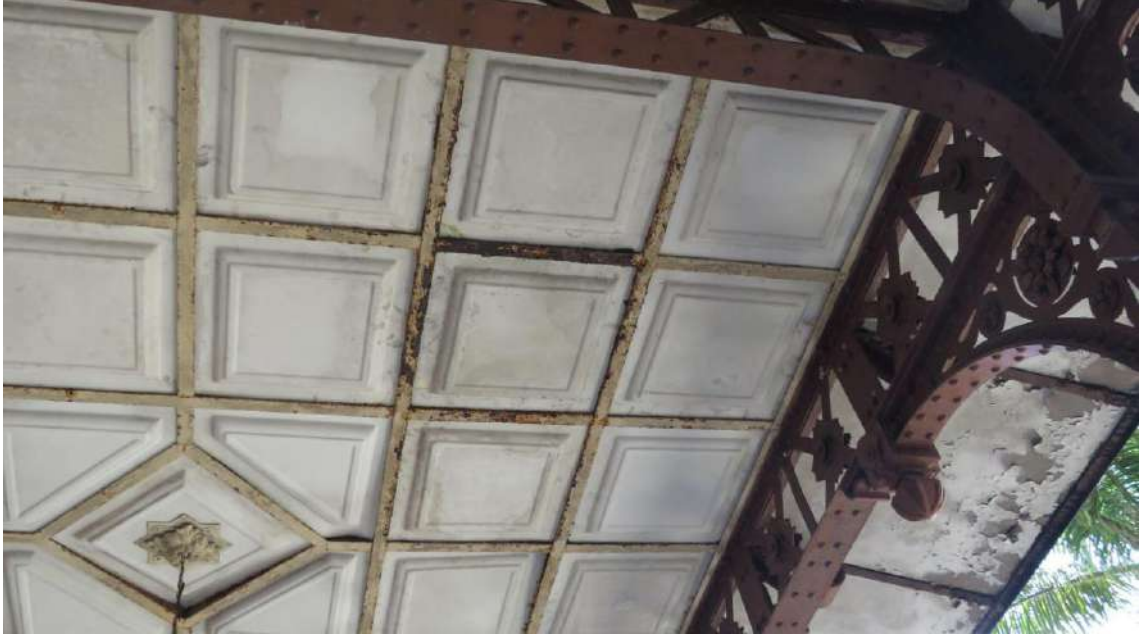
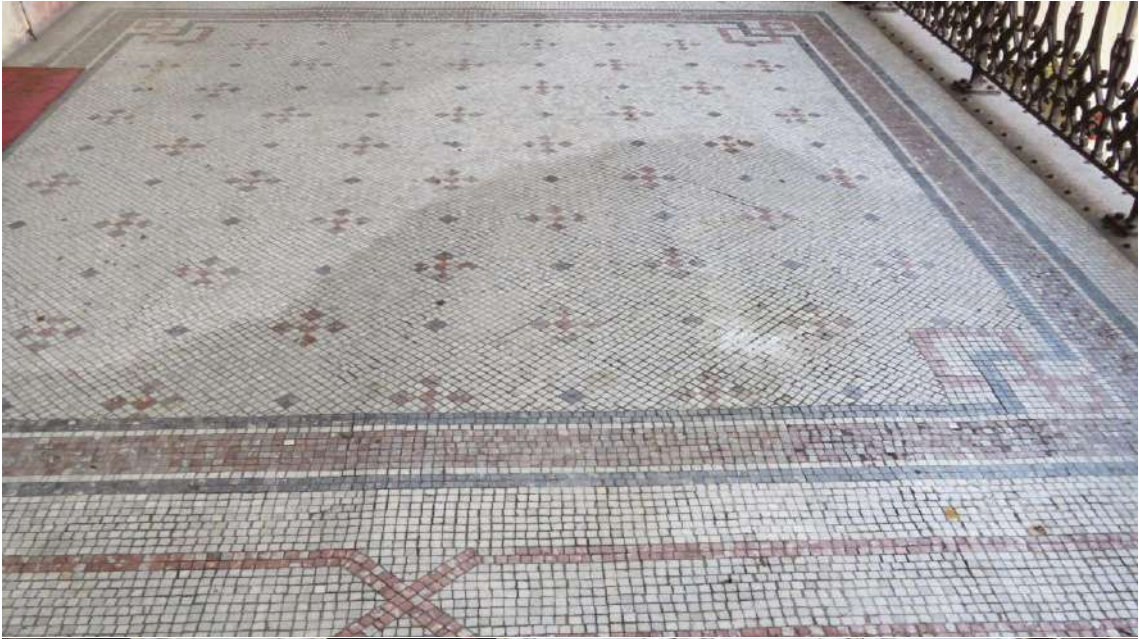
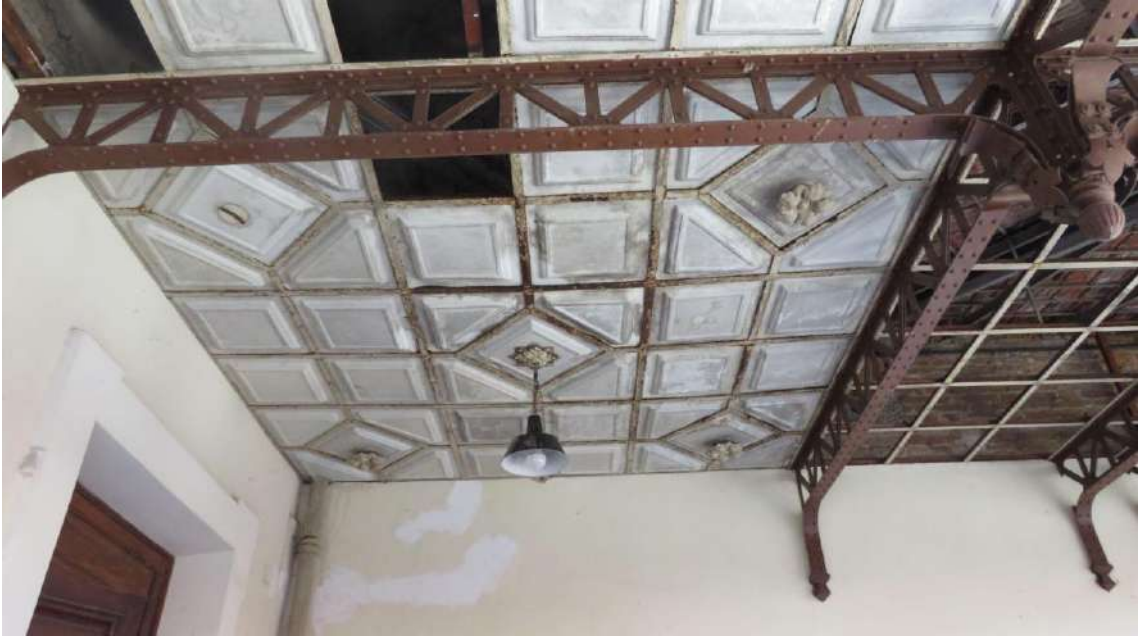
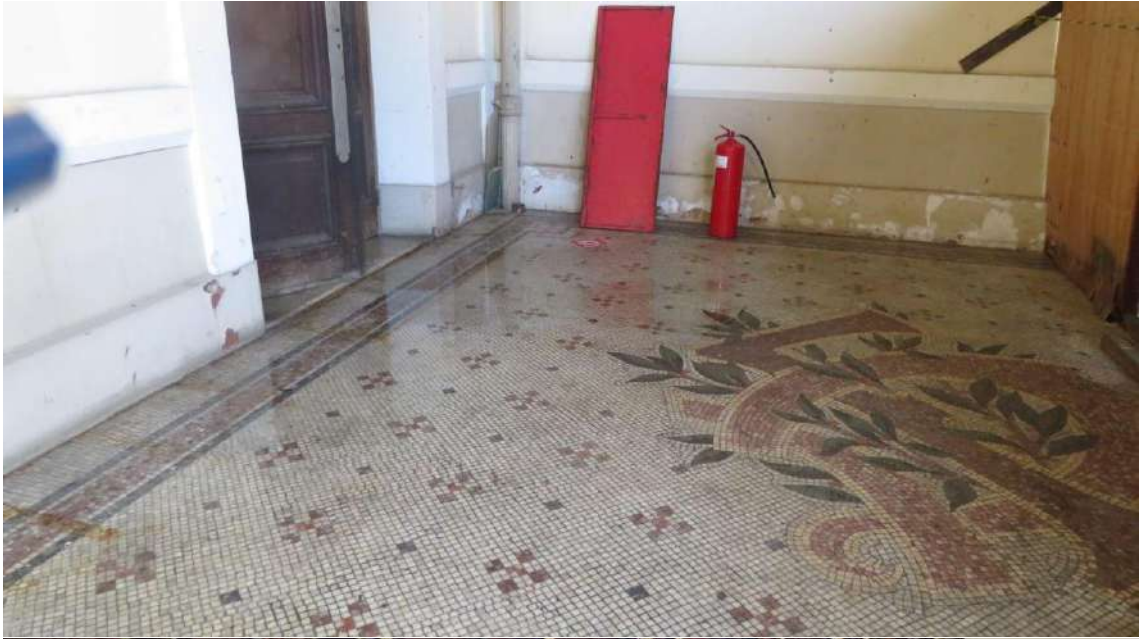
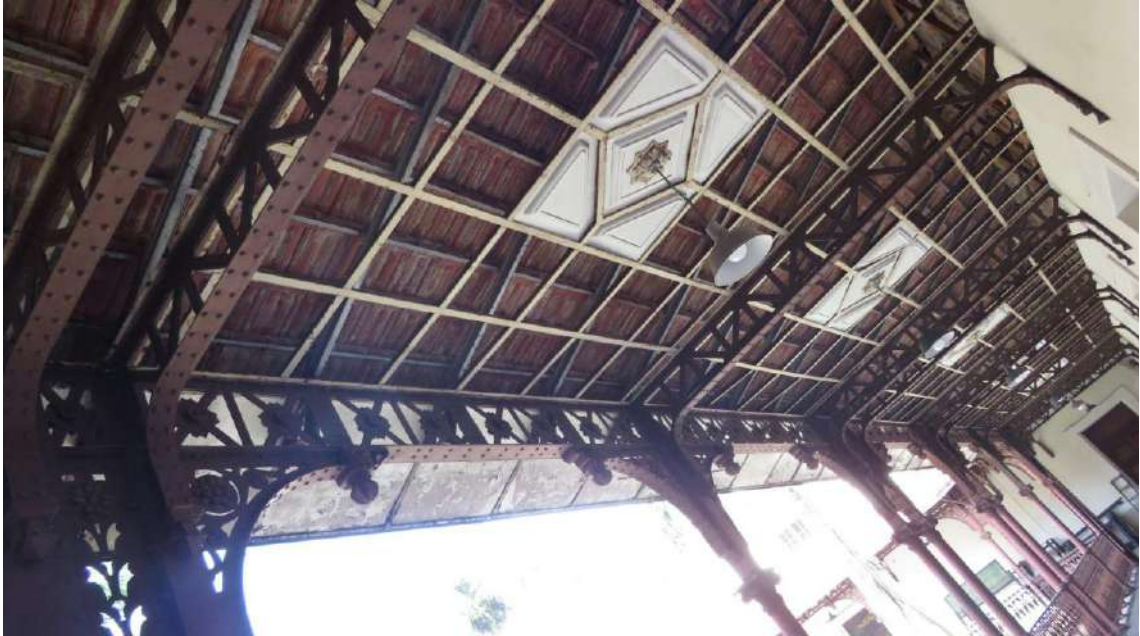
Figuras 44 a 50 - Acúmulo de água e problemas nas coberturas das circulações do primeiro e do segundo pavimento.

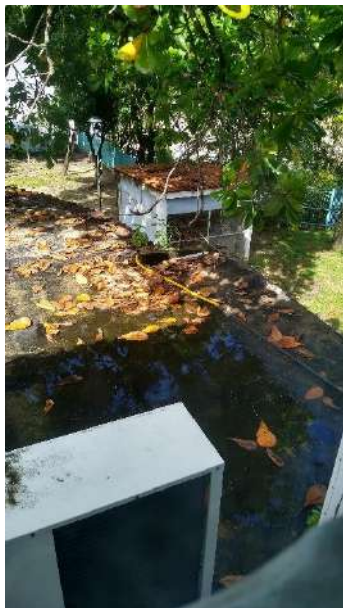
Corredor externo com bastante infiltração da coberta.

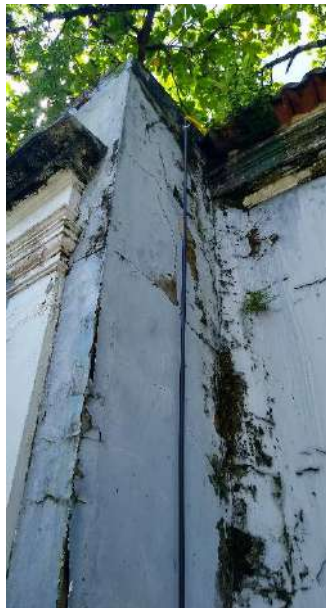
Fachada externa do anfiteatro no ponto mais crítico de infiltração.

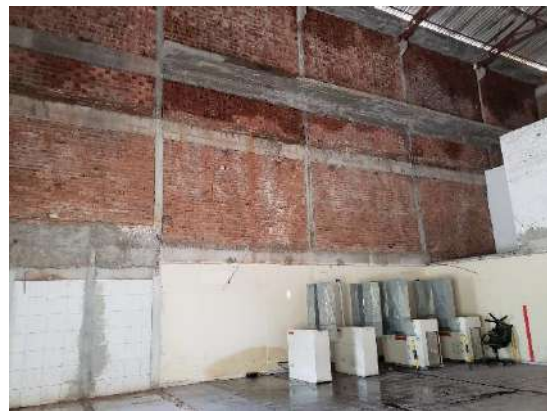
Foto 02: Estacionamento com águas também advindas da coberta.

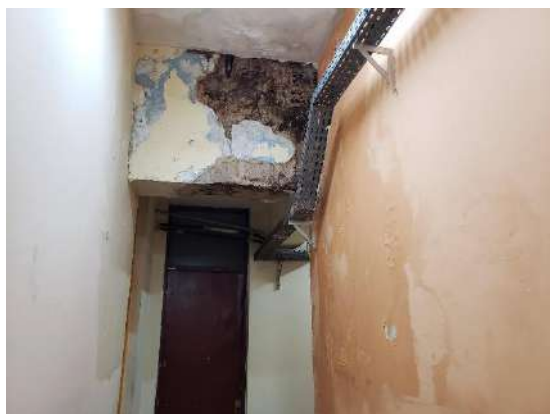
Foto 09: Infiltração devido a impermeabilização ineficiente em corredor interno no térreo.

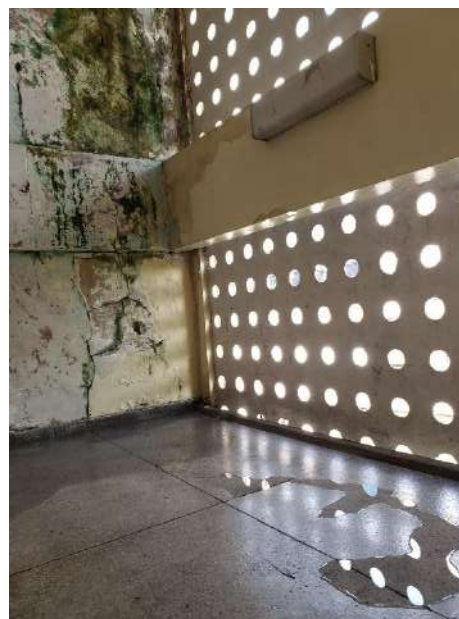
Foto 12: Complemento da foto anterior.

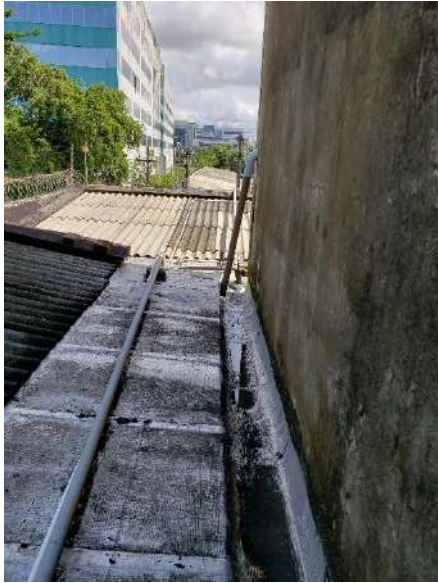
Foto 15: Impermeabilizações ineficientes.

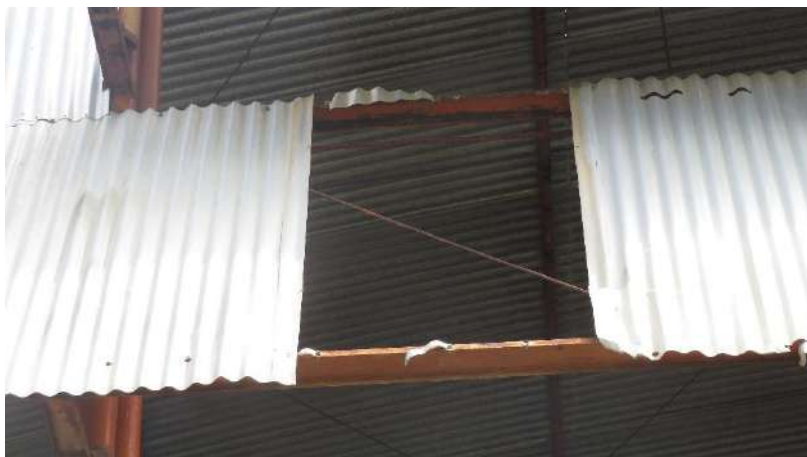
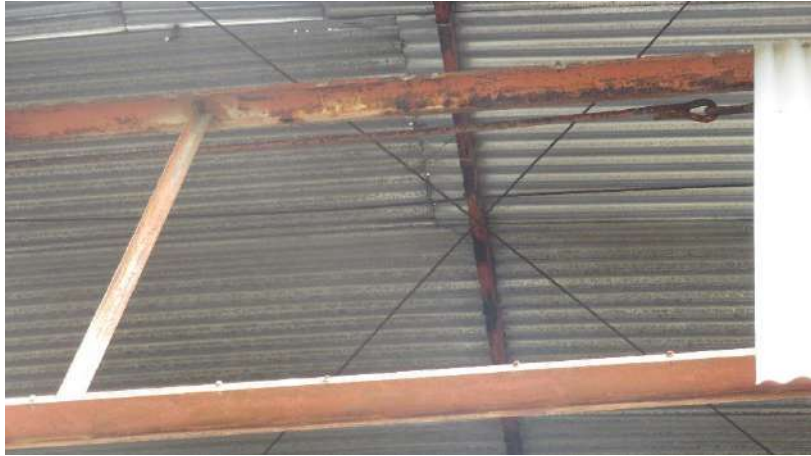
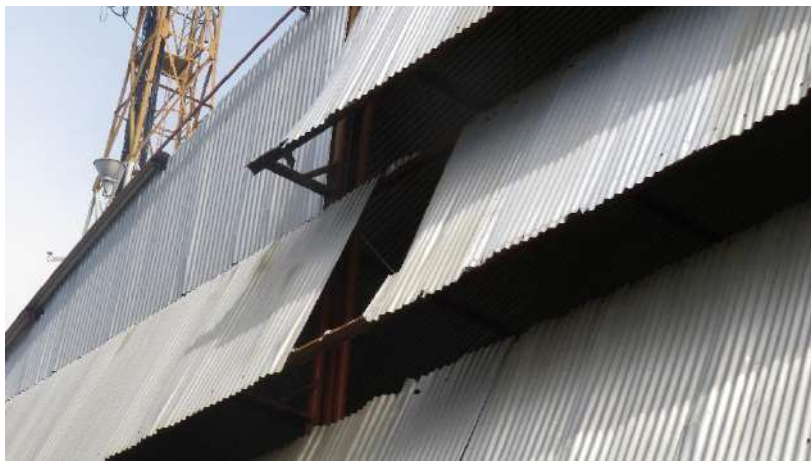
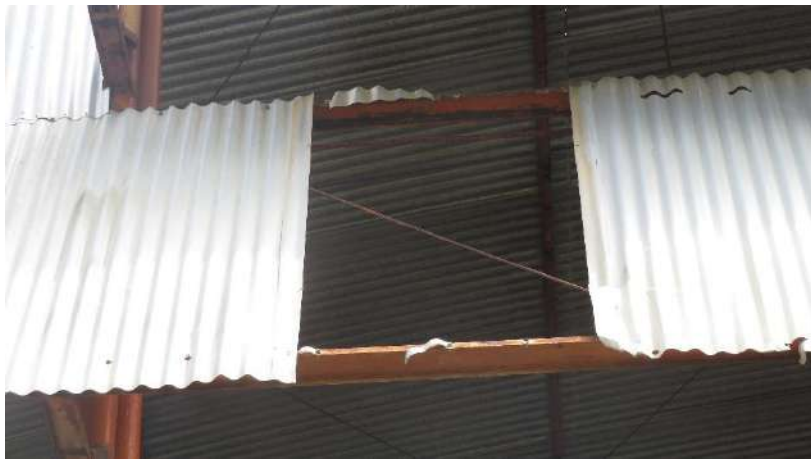
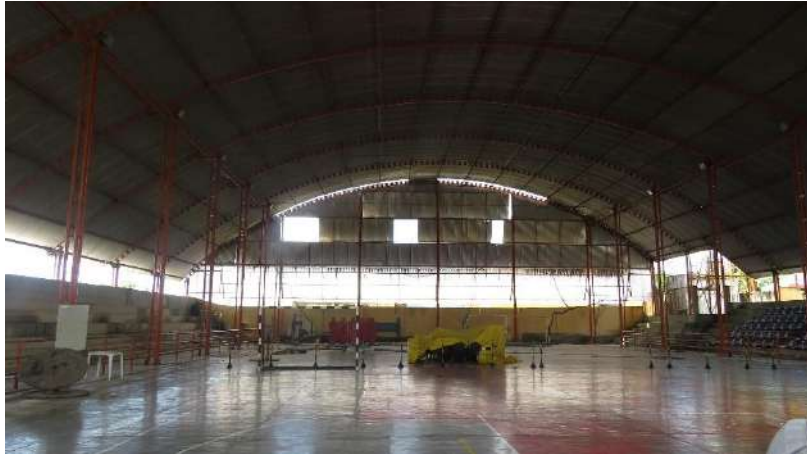
COBERTA DA QUADRA DE ESPORTES Bom Regular Ruim

Descrição: O fechamento vertical da quadra de esportes está danificado e necessitando de reparos. Pois as chuvas agravaram os problemas dos fechamentos. Podemos notar que algumas telhas estão faltando e precisa ser substituída, pois as chuvas estão danificando a estrutura da quadra.

De acordo com as imagens, é possível ver as ausências das telhas e isso está danificando a estrutura metálica que serve de sustentação para as telhas. As outras telhas que ainda não caíram, estão bastante instáveis e pode cair a qualquer momento. É necessário, fazer a substituição imediata.
